PR. NUMARUL: 1094-A-2022	TITLU PROIECT: LUCRARI DE RESTAURARE LA CASTELUL STURDZA DE LA MICLEAȘENI, com.Bitea, jud. Iasi	PR. NUMARUL: 1094-A-2022	DATA: 11.2022
FAZA: P.T.	SCARA: 1:500	PR. NUMARUL: 1094-A-2022	DATA: 11.2022
PROIECTANT: Șerban Sturdrza	PROIECTANT: Șerban Sturdrza	PROIECTANT: Șerban Sturdrza	PROIECTANT: Șerban Sturdrza
PROIECTANT: Șerban Sturdrza	PROIECTANT: Șerban Sturdrza	PROIECTANT: Șerban Sturdrza	PROIECTANT: Șerban Sturdrza

RELEVU STADIU FIZIC

TITLU PROIECT: LUCRĂRI DE RESTAURARE LA CASTELUL STURDZA DIN SATUL MICLAUSENI, com. Butea, jud. Iași

DESFAȘURATA CAMERA P01, RELEVU

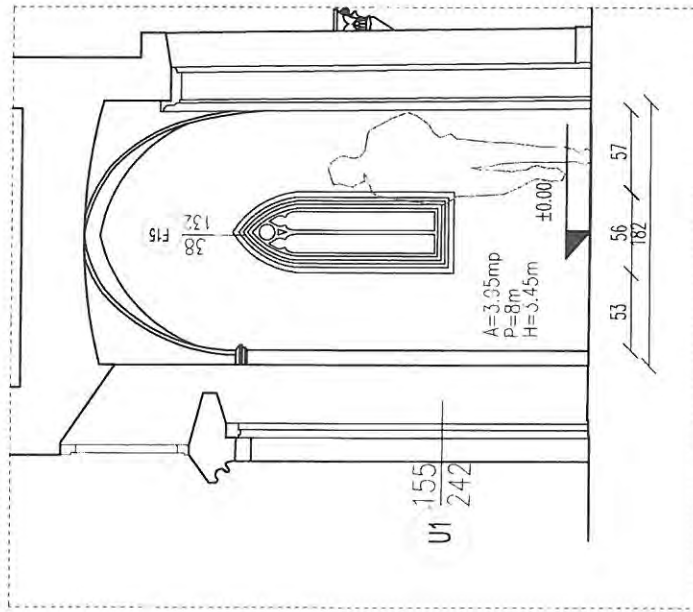
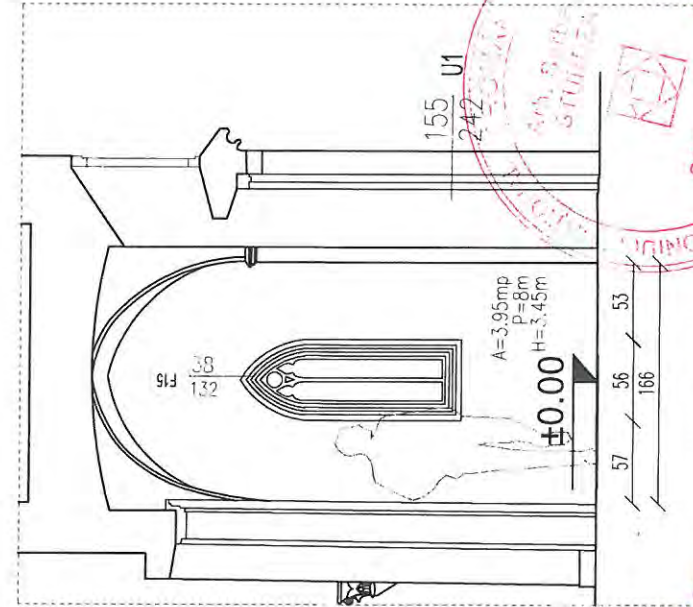
P_01 HOL ACCES

pardoseala = mozaic turnat multicolor, stare bună de conservare

pereți = pictură interioară și tencuială colorată degradată, parțial dispărută, urme de umezeală, fisuri superficiale

tavan = boltă gotică cvadripartită, pictură interioară, parțial desprinsă

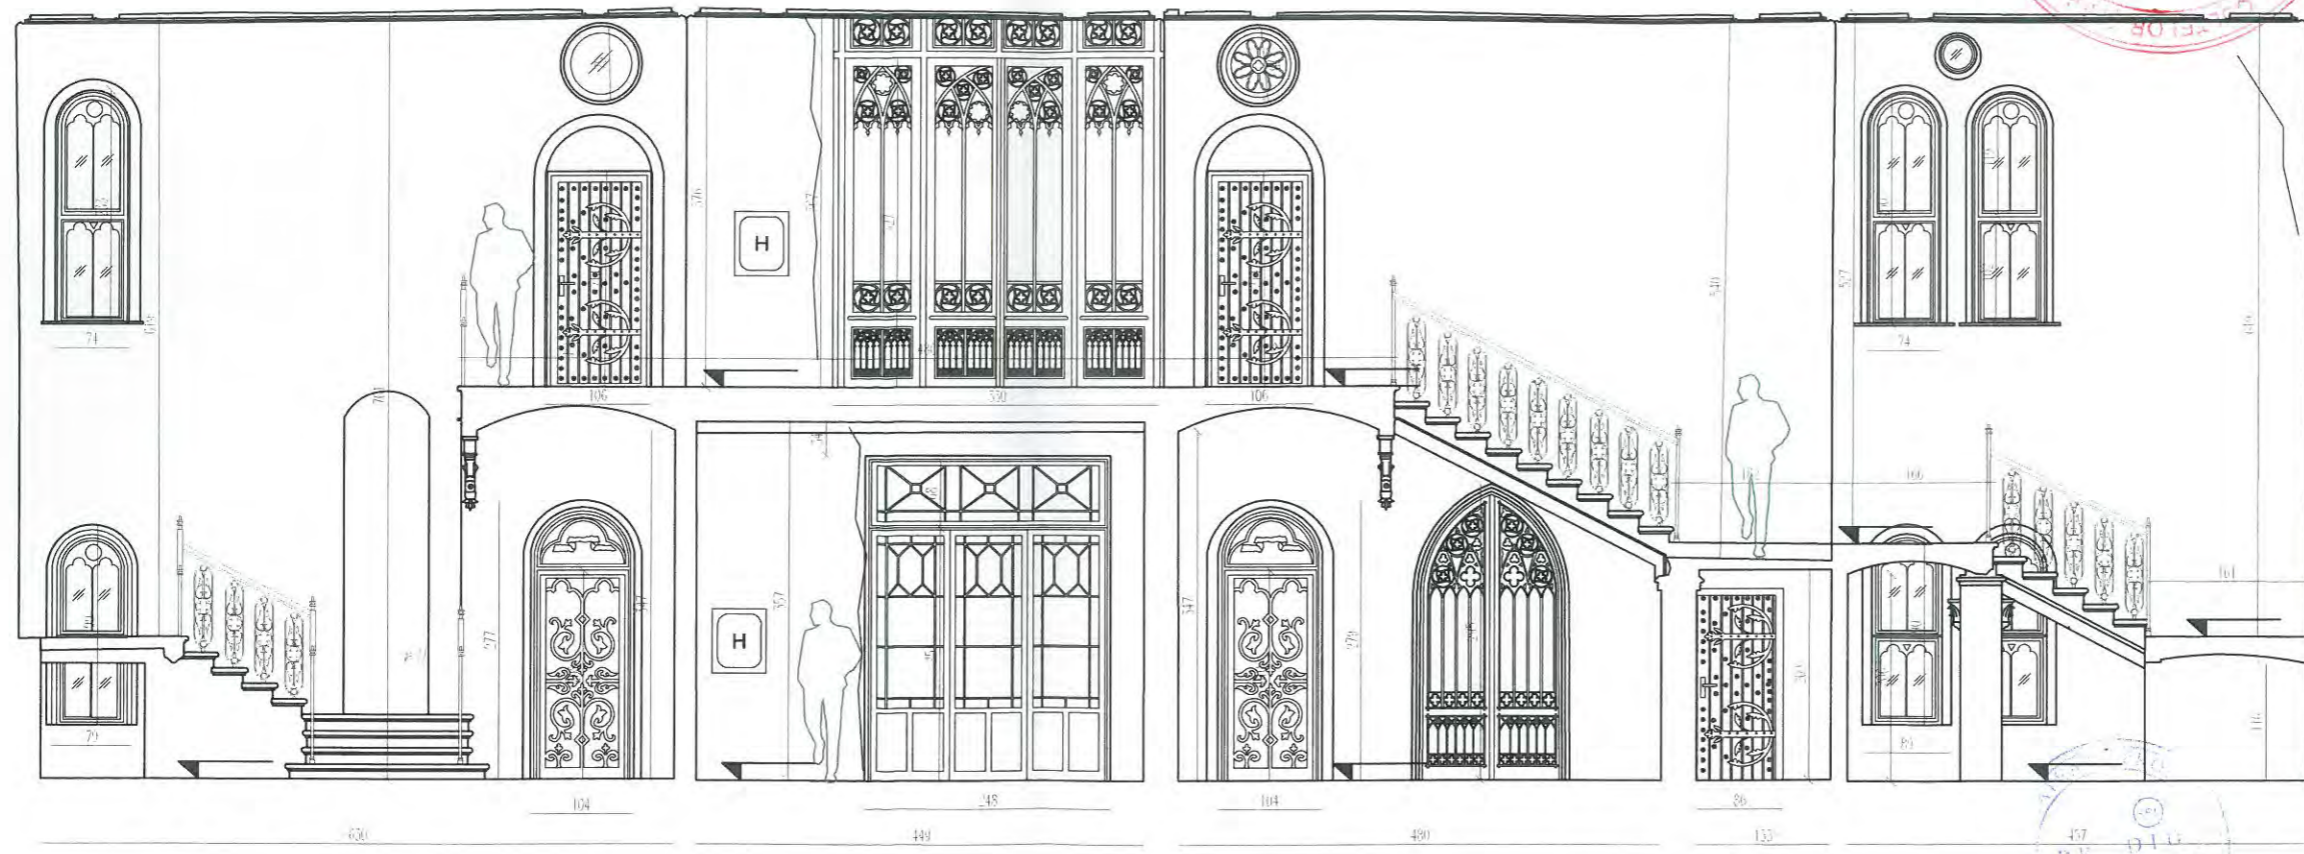
STADIU FIZIC - PERETI SI TAVAN E01
Peretele nordic - arii afectate de umiditatea capilara si reparatii, suprafete de pictura care prezinta lipsa de aderența sunt deasupra zonei cu zidăria decoperțată

- Se constata urmatoarele degradari:**
- fisuri ale stratului de intonaco
 - piederii ale coeziunii intre particulele de pigment (pulverulenta)
 - mortare din interventiile anterioare (ciment/ipsos)
 - curatari necorespunzatoare prin spalare a suprafetii picturale
 - vopsele secol XX
 - glet secol XX
 - lacune in structura de zidarie
 - nivel marcat de umiditatea de capilaritate si infiltratie
 - lipsa de aderența intre ariccio si zidarie
 - scurgeri de precipitatii (ifiltratii prin ferestre si acoperis)
 - situatii periculoase
 - lipsa partiala a mortarelor de legatura dintre pietre sau caramizi
 - lipsa de coeziune a materialelor de zidarie (pulverulenta, solzire)

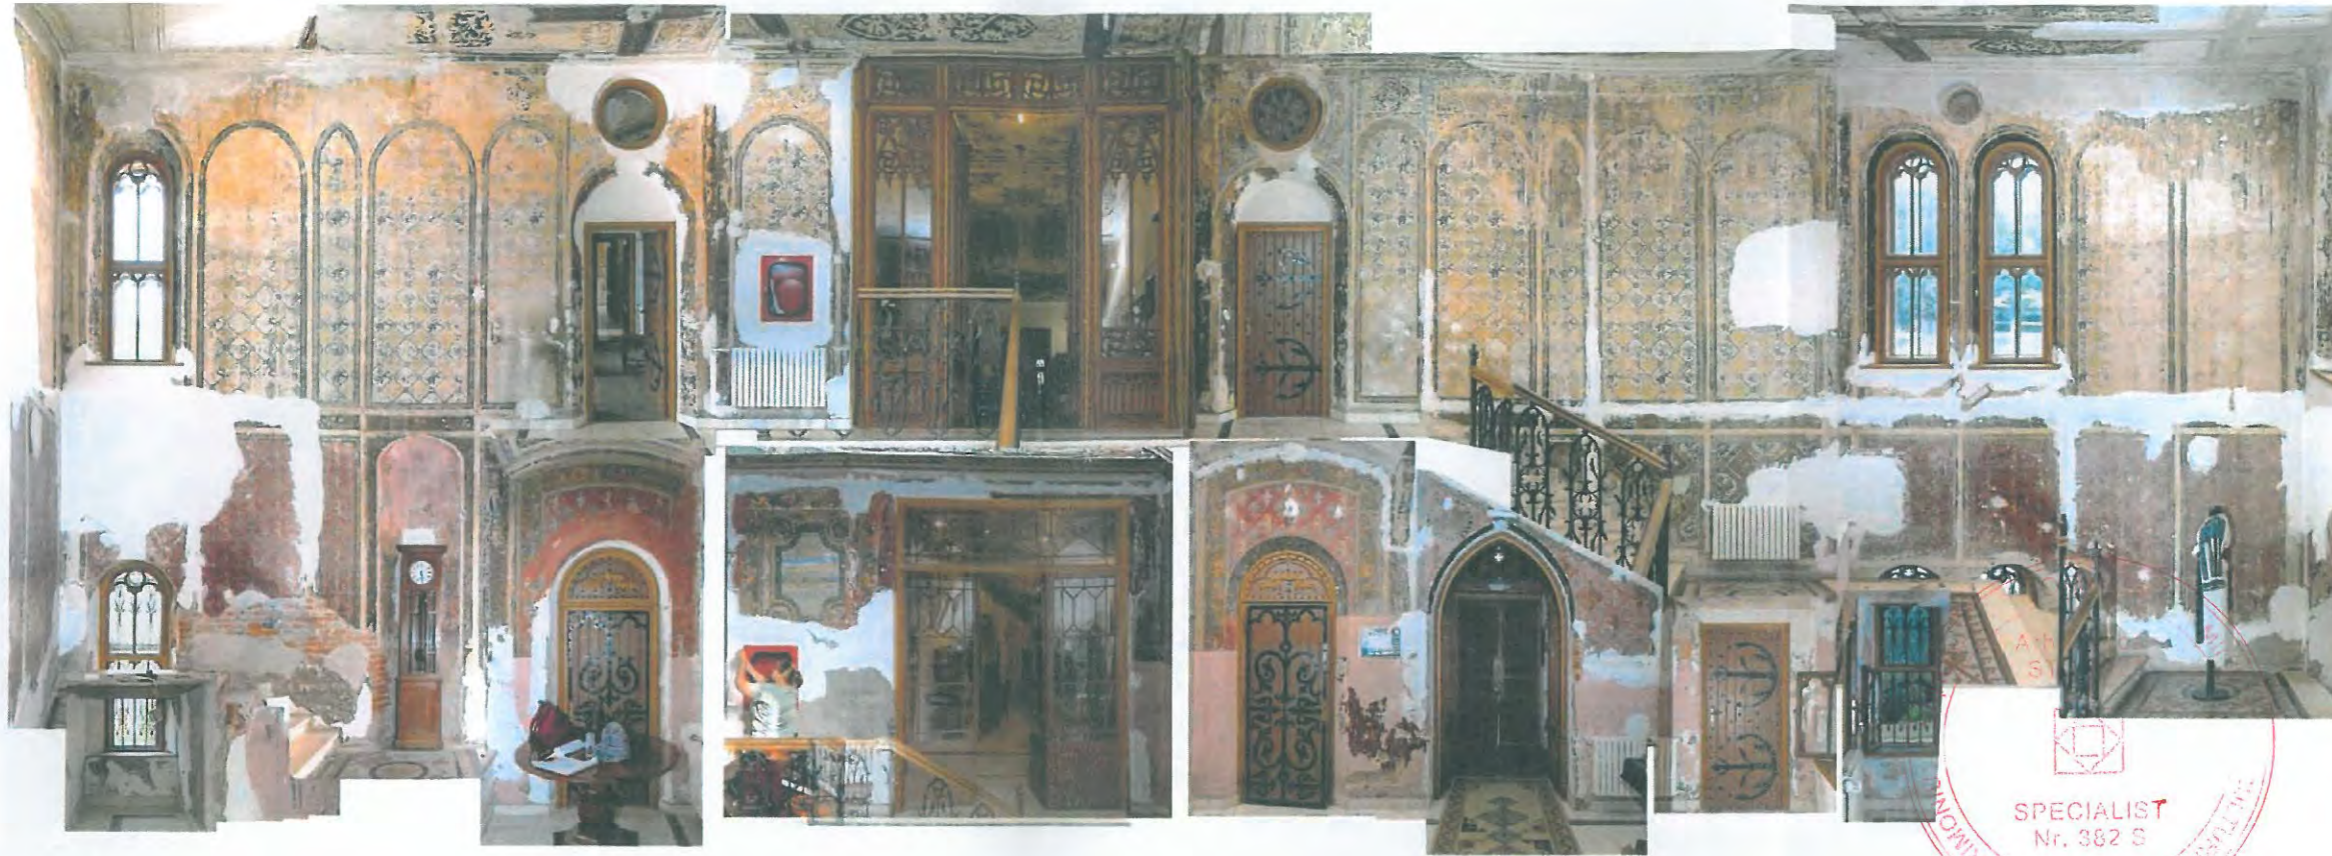
STADIU FIZIC - PERETI SI TAVAN E01

P_04 HOL/ CASA SCĂRII
 A=26mp
 P=24m
 H=3.48m
 pardoseala =dale din marmură (60x30cm),pardoseala refăcută, degradată.
 pereți.= pictură interioară parțial dispărută, porțiuni de tencuială și zugrăveală albă, fisuri structurale (colț sud-estic) și fisuri superficiale.
 tavan=pictură interioară, degradată, porțiuni dispărute.

Peretele nordic - arii afectate de umiditatea capilara si reparatii, suprafete de pictura care prezinta lipsa de aderenza sunt deasupra zonei cu zidatia decopertata

- fisuri ale stratului de intonaco
- pieri ale coeziunii între particulele de pigment (pulverulenta)
- mortare din intervențiile anterioare (ciment/ipsos)
- curatari necorespunzatoare prin spalare a suprafetei picturale
- vopsele secol XX
- glet secol XX
- lacune in structura de zidarie
- nivel marcat de umiditatea de capilaritate si infiltratie
- lipsa de aderenza între arriccio si zidarie
- scurgeri de precipitatii (infiltratii prin ferestre si acoperis)
- situatii periculoase
- lipsa partiala a mortarelor de legatura dintre pietre sau caramizi
- lipsa de coeziune a materialelor de zidarie (pulverulenta, solzire)

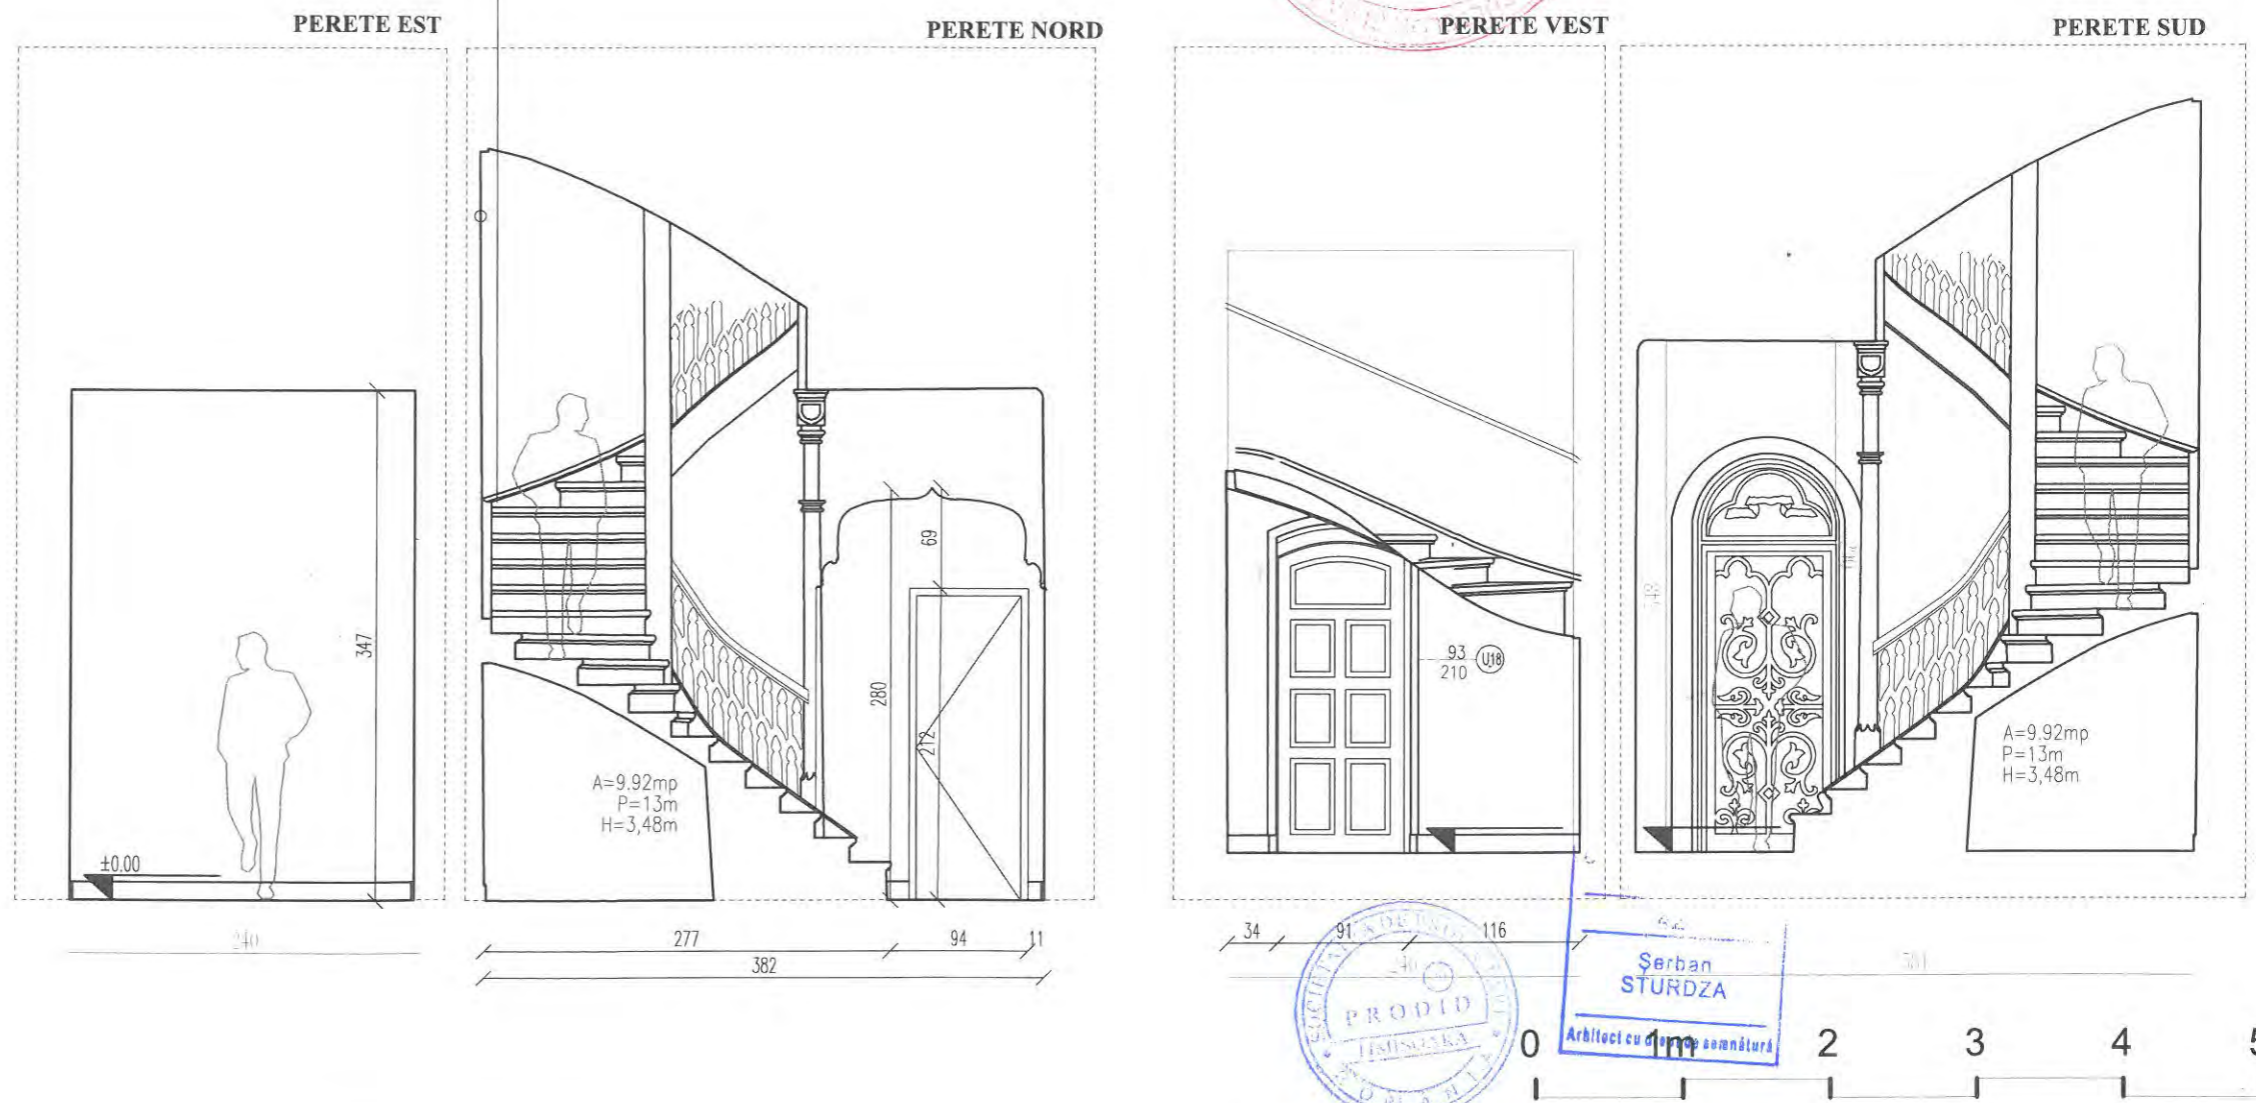
STADIU FIZIC - PERETI SI TAVAN P05

- fisuri ale stratului de intonaco
- piederi ale coeziunii intre particulele de pigment (pulverulenta)
- mortare din interventiile anterioare (ciment/ipsos)
- curatari necorespunzatoare prin spalare a suprafetei picturale
- vopsele secol XX
- glet secol XX
- lacune in structura de zidarie
- nivel marcat de umiditatea de capilaritate si infiltratie
- lipsa de aderenta intre arriccio si zidarie
- scurgeri de precipitatii (ifiltratii prin ferestre si acoperis)
- situatii periculoase
- lipsa partiala a mortarelor de legatura dintre pietre sau caramizi
- lipsa de coeziune a materialelor de zidarie (pulverulenta, solzire)

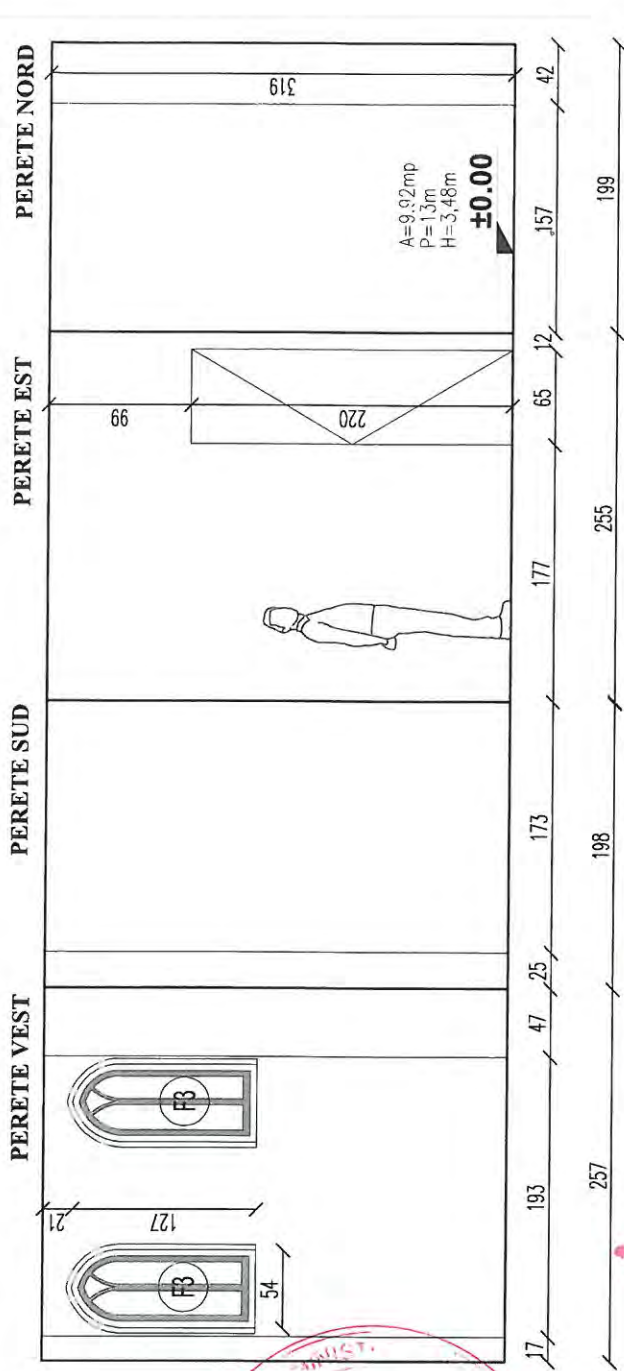
P_06 GRUP SANITAR

pereți= faianță, faianța, plăci dim., 20x30cm până la cota +2.20m de pardoseala, tencuiala și zugrăveala alba, fisuri, infiltrații în zidărie

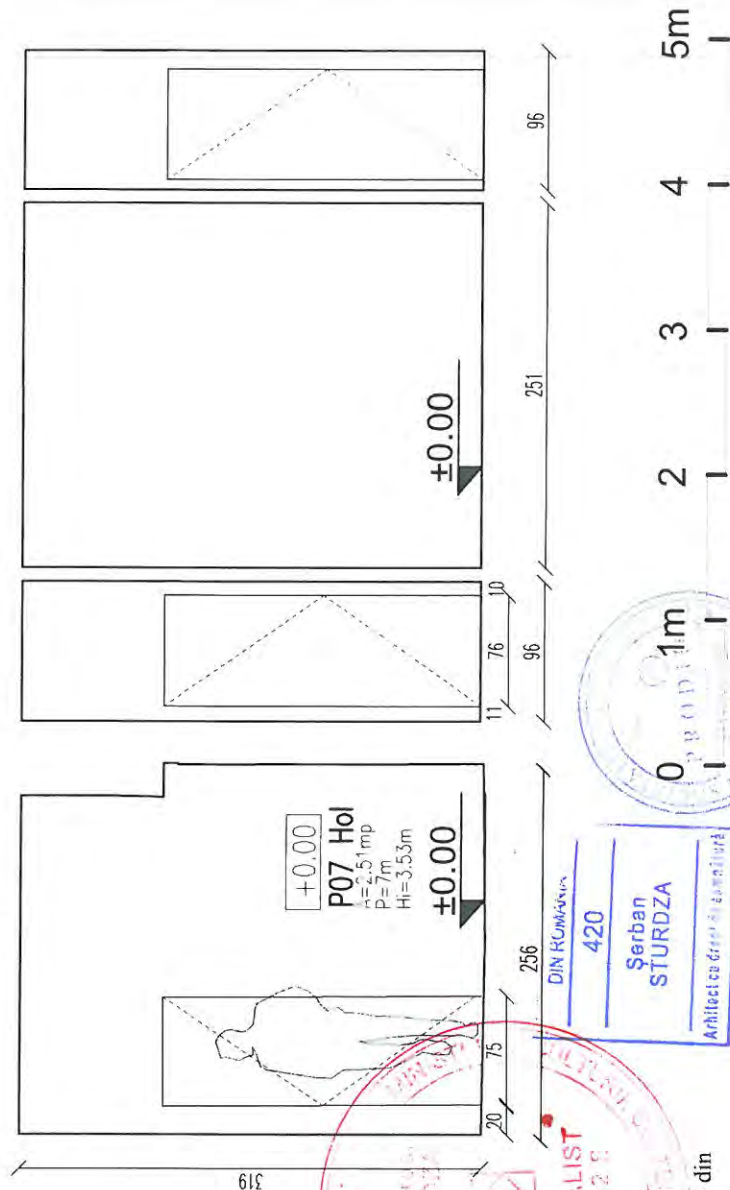
P_07 HOL

perei= faianță, faianța, plăci dim., 20x30cm până la cota +2.20m de pardoseala, tencuiala și zugrăveala alba, fisuri, infiltrații în zidarie

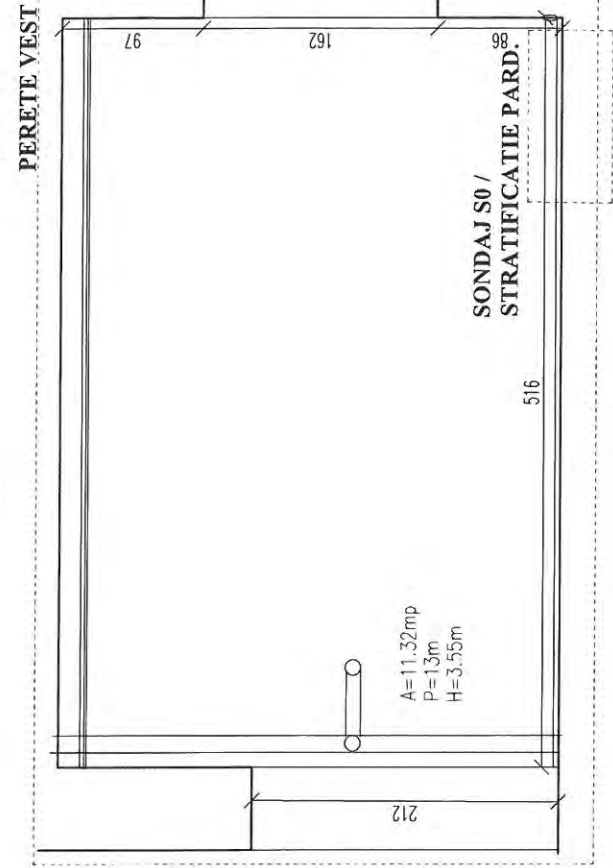
P_09 CAMERA

pardoseala = dusumea (l.=10cm), stare degradata, plintă din lemn
pereți=zugrăveală și tencuială albă, fisuri, urme de umezeală
tavan=bolțișoare din cărămidă, tencuială și zugrăveală albă
uși = lemn masiv de stejar cu elemente decorative neogotice, neetanșe,
U06 - acces spre P16
ferestre= lemn masiv de stejar cu elemente decorative neogotice,
neetanșe, 1xF07

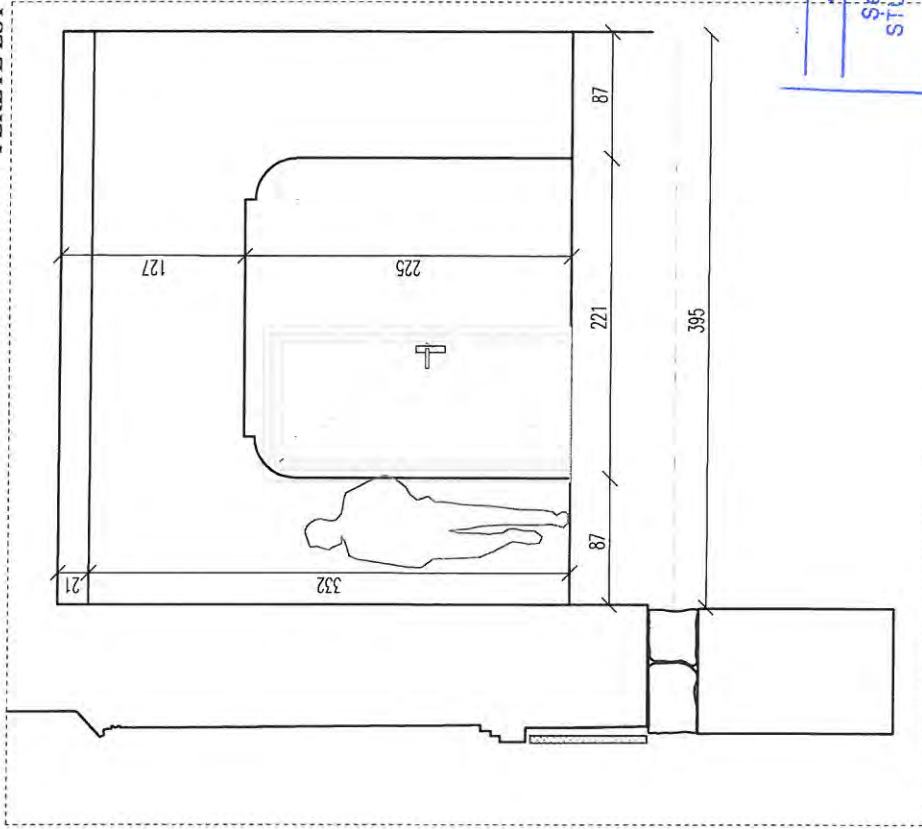
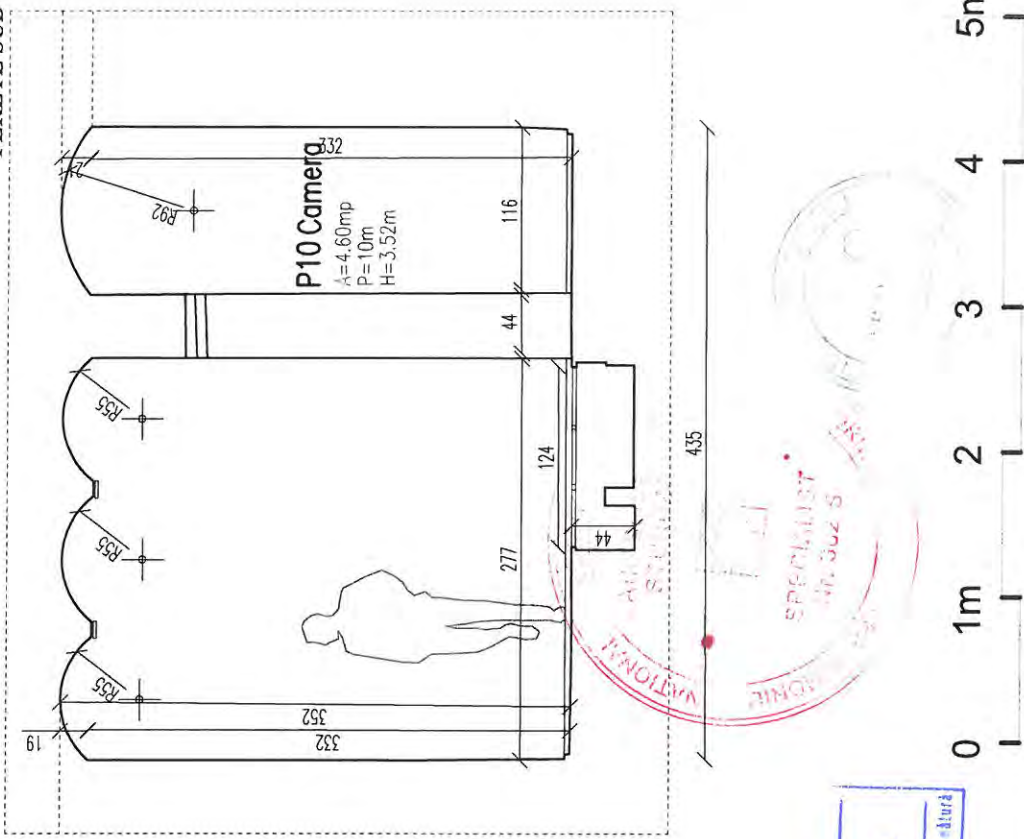
P_10 CAMERA

pardoseala =dusumea (l.10cm), stare dergadata, parțial desfăcută și înlocuită cu sticlă structurală transparentă.

pereți=tencuiială și zugrăveală albă, parțial degradată, urme de umezeală, zugrăveală desprinsă

tavan= bolțișoare din cărămidă, pictură interioară, degradată, prezintă urme de umezeală, fisuri, desprinderi și porțiuni dispărute
ferestre= lemn masiv de stejar cu elemente decorative neogotice, neetanse

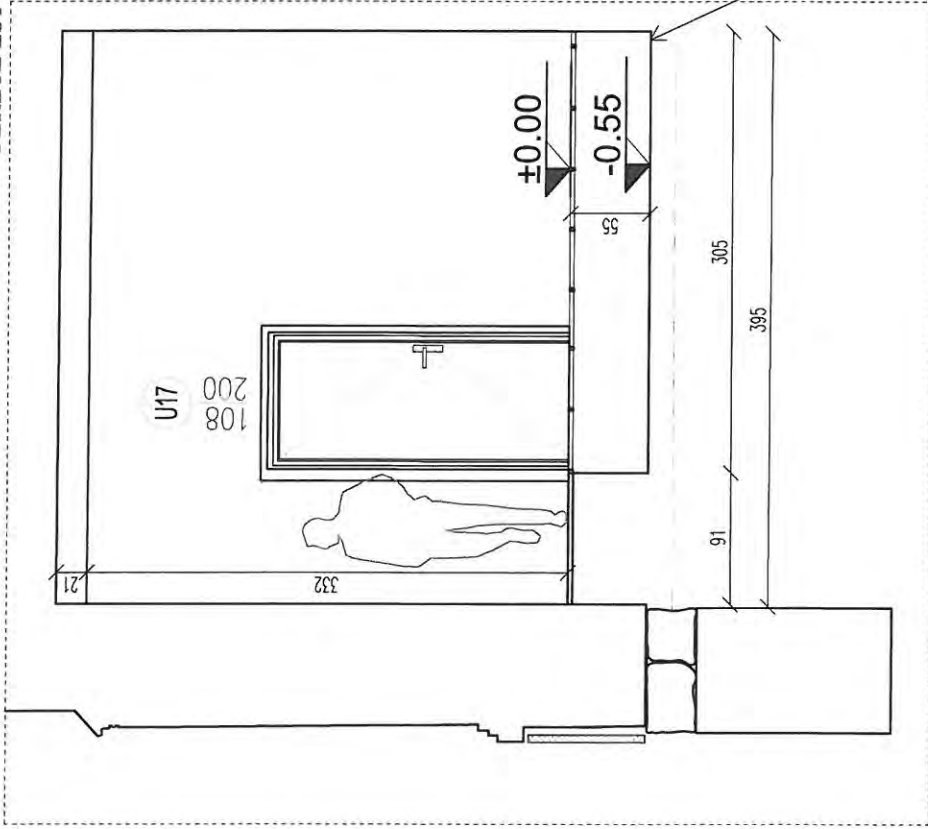
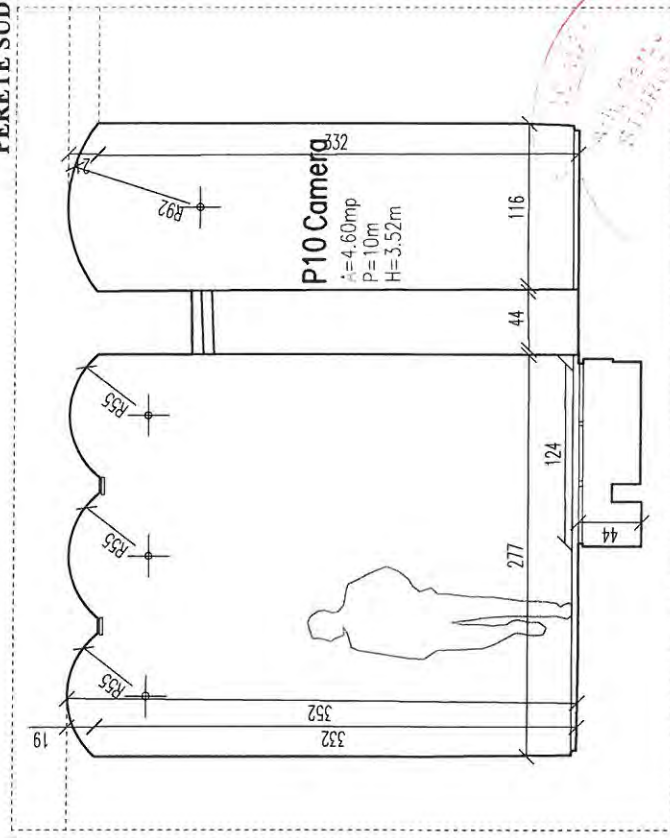
P_11 CAMERA

pardoseala= dusumea (l. 10cm), stare dergadata, parțial desfăcută și înlocuită cu sticlă structurală transparentă.

tavan= bolțișoare din cărămidă, pictură interioară, degradată,

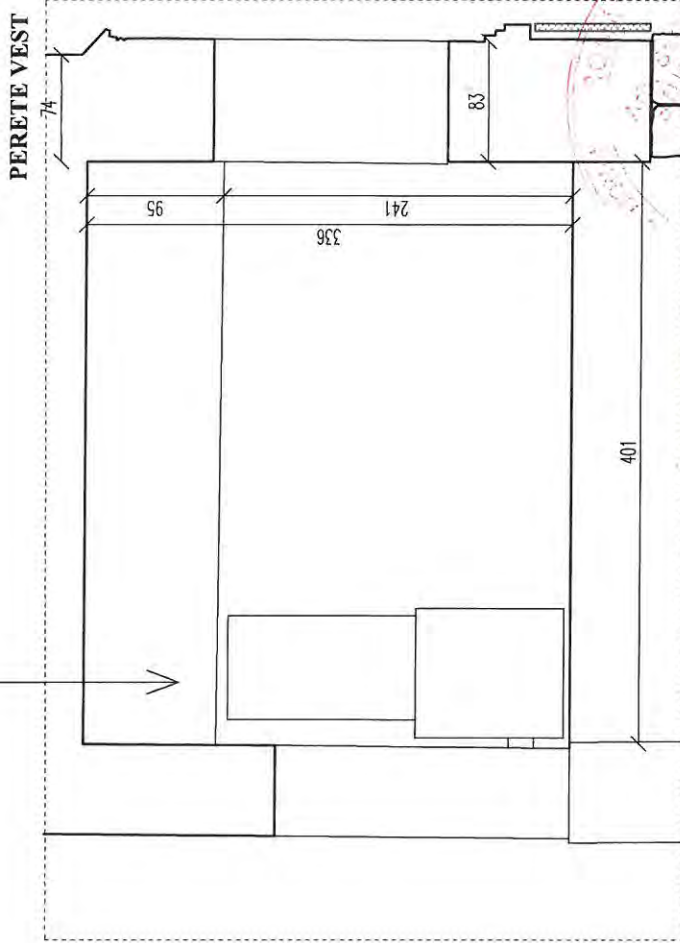
**SOBA ISTORICĂ,
NECESITA LUCRARI DE REPARATII
SI RECONDITIONARE**

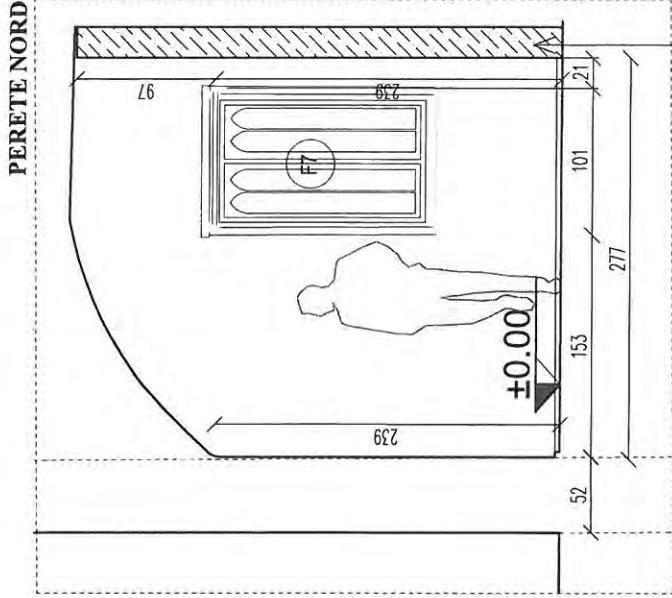
**PERETE DE COMPARTIMENTARE
DIN ZIDARIE DE CARAMIDA PLINA, NESTRUCTURAL
ZIDARIA PERETULUI DE COMPARTIMENTARE NU
ESTE TESUTA CU ZIDARIA PERETULUI EXTERIOR,
CONF.SONDAJ S2/2020**

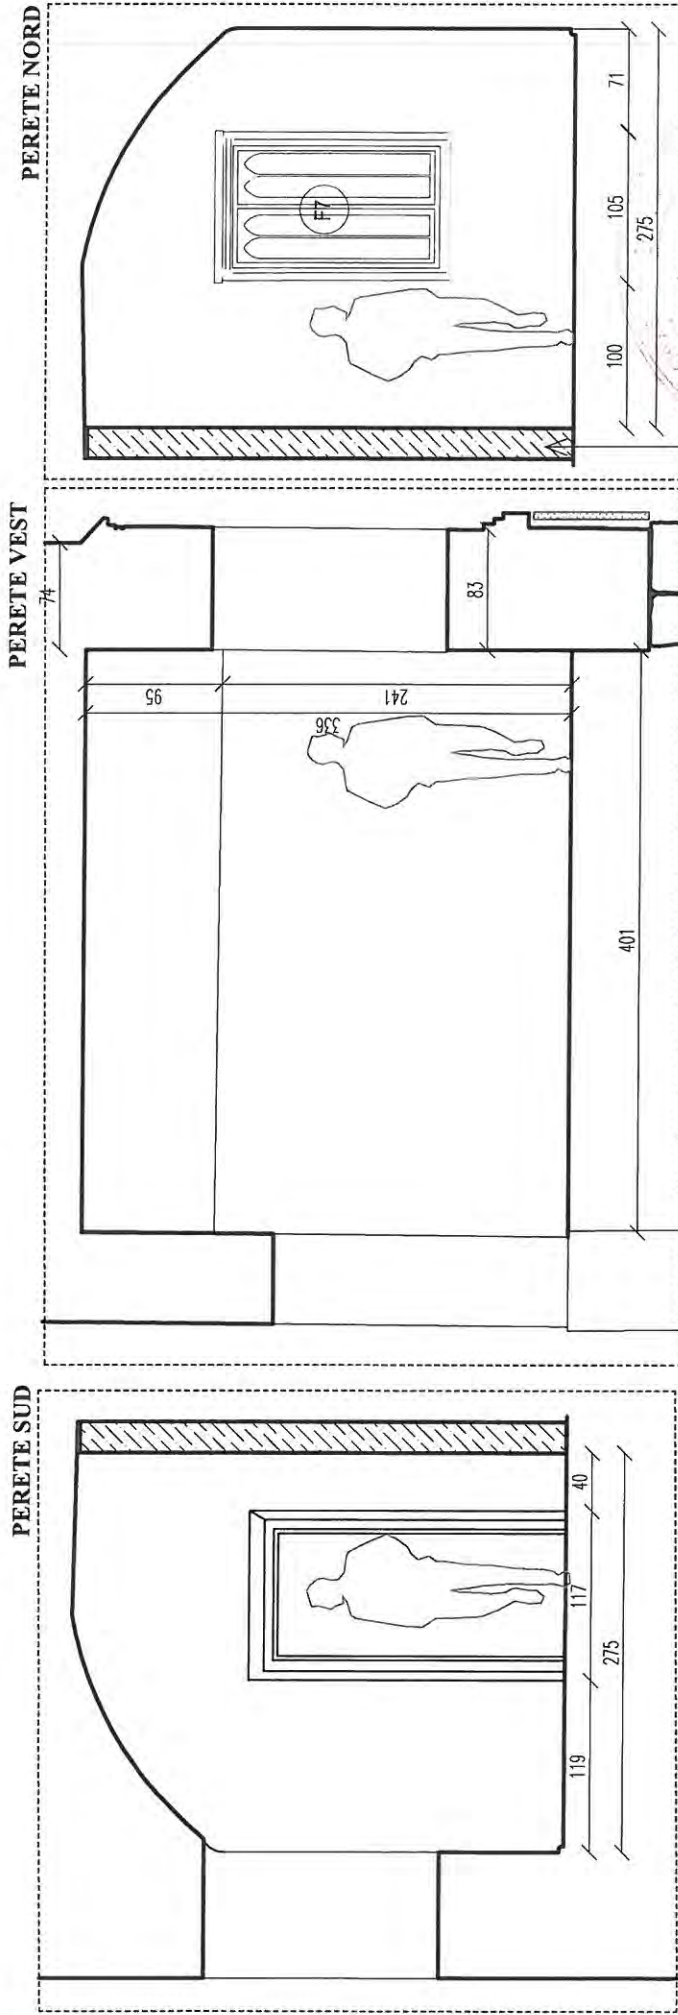
P_13 CAMERA

pardoseala = dusumea (l.=10cm.), parțial degradată, plintă din lemn masiv.
 pereți= tencuială și zugrăveală albă, desprinsă parțial urme de urmezeală, fisuri
 tavan=boltă gotică, tencuială și zugrăveală albă. Bolta este separată de perețele dintre camera P13 și P14, adăugat ulterior, conform sondajului S..

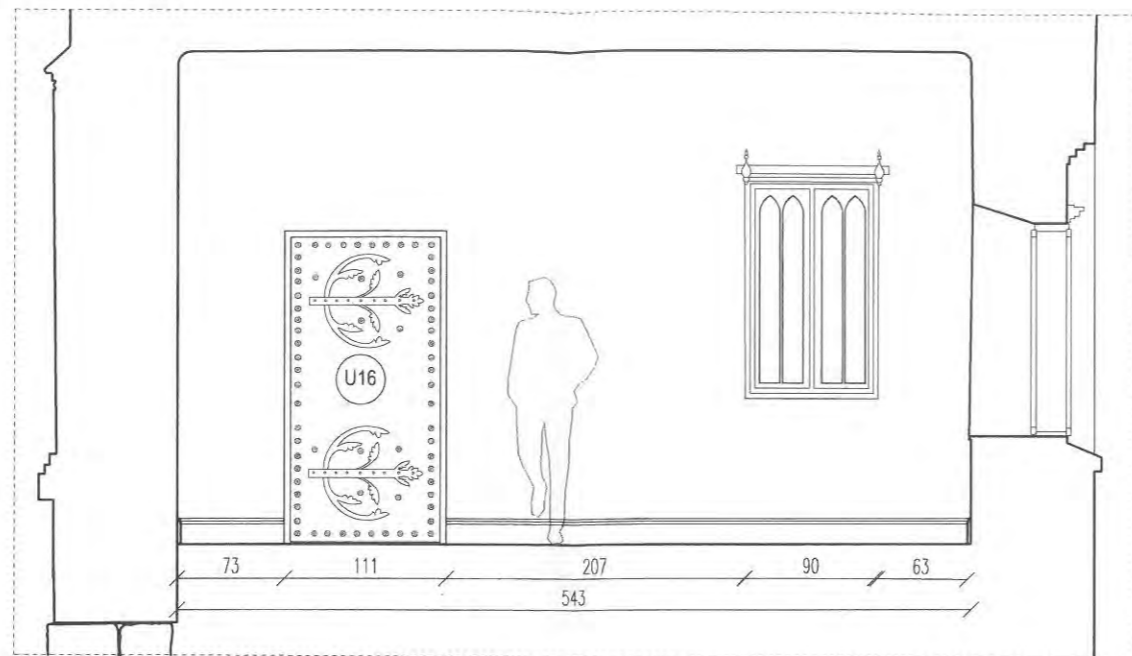
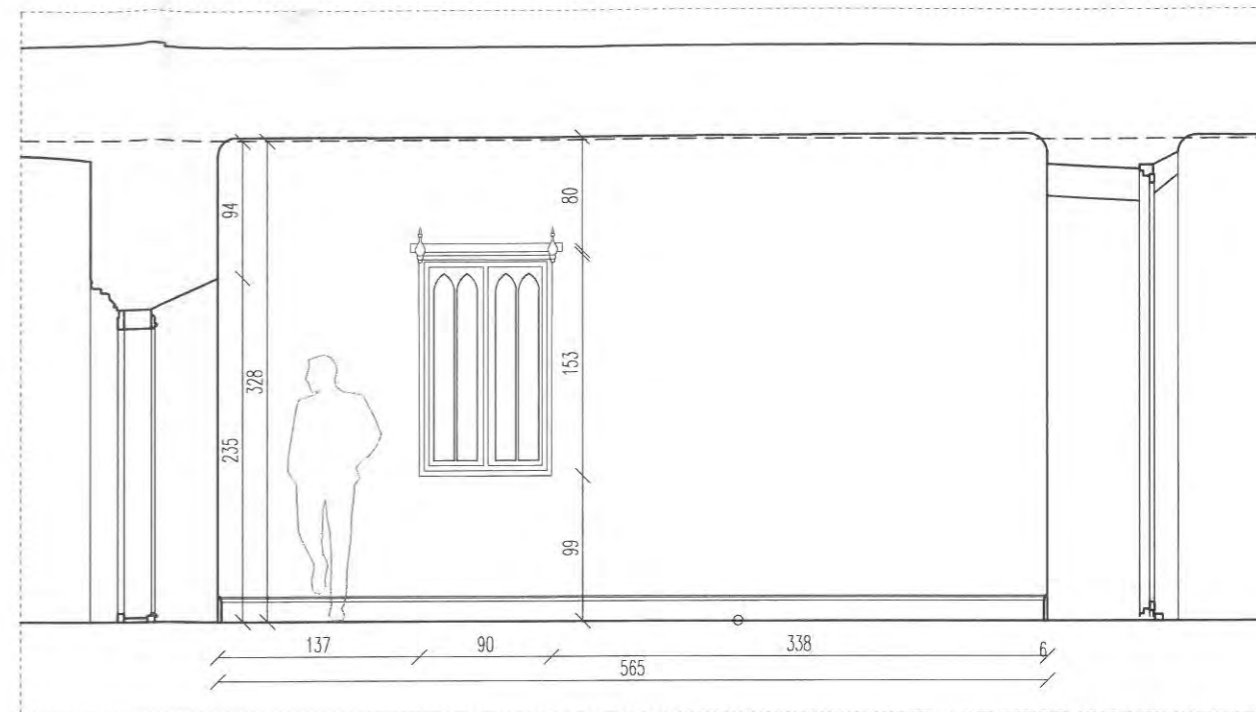
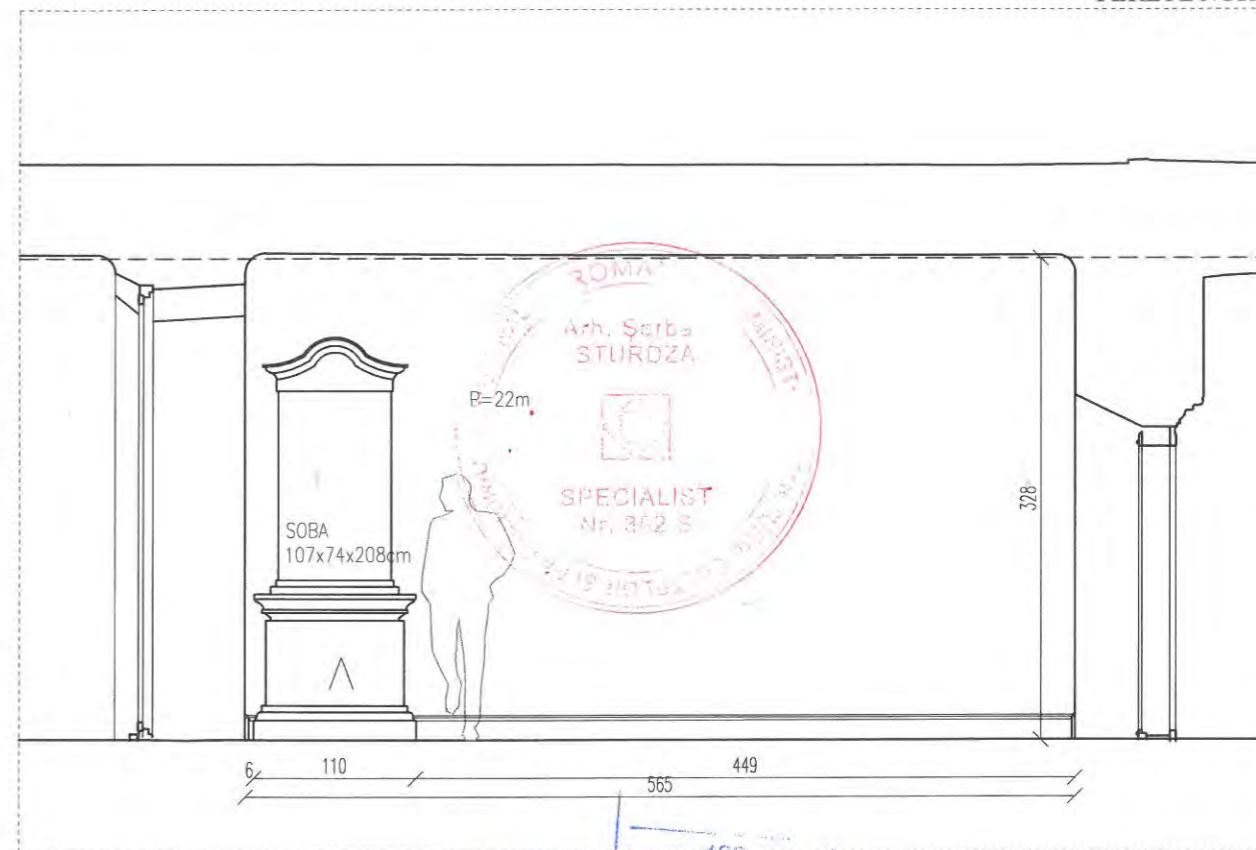
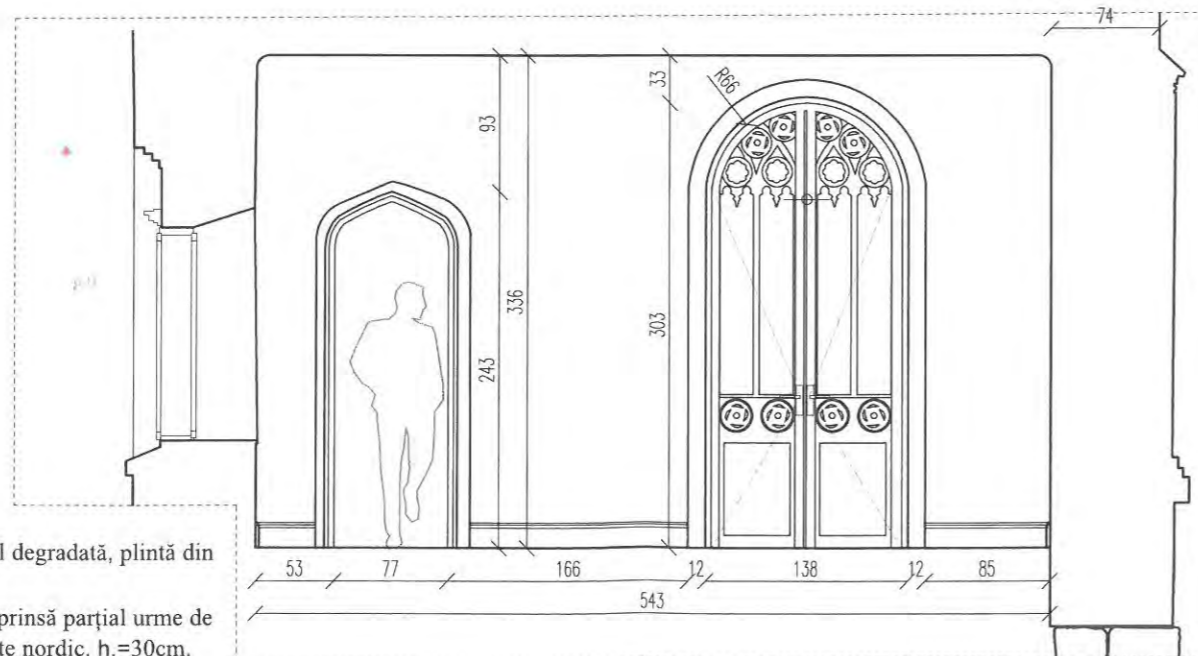
P_15 CAMERA

pardoseala = dusumea (l.=10cm.), parțial degradată, plintă din lemn masiv

tavan=pictură interioară, parțial degradată, urme de umezeală, fisuri

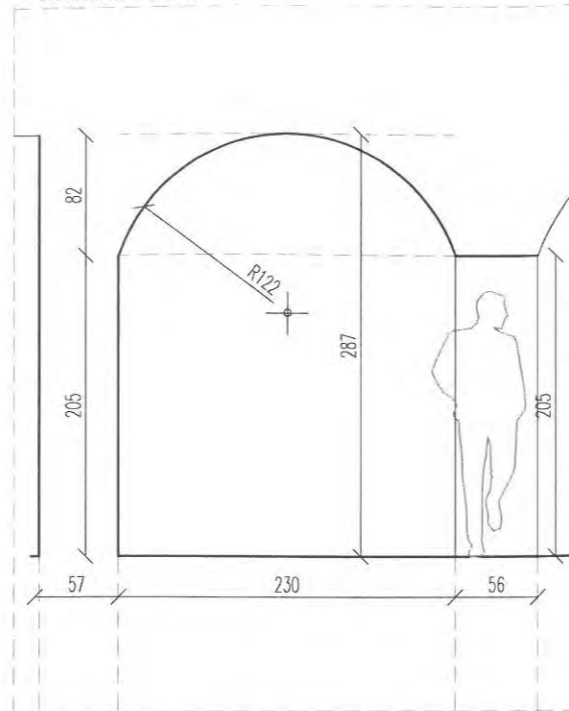
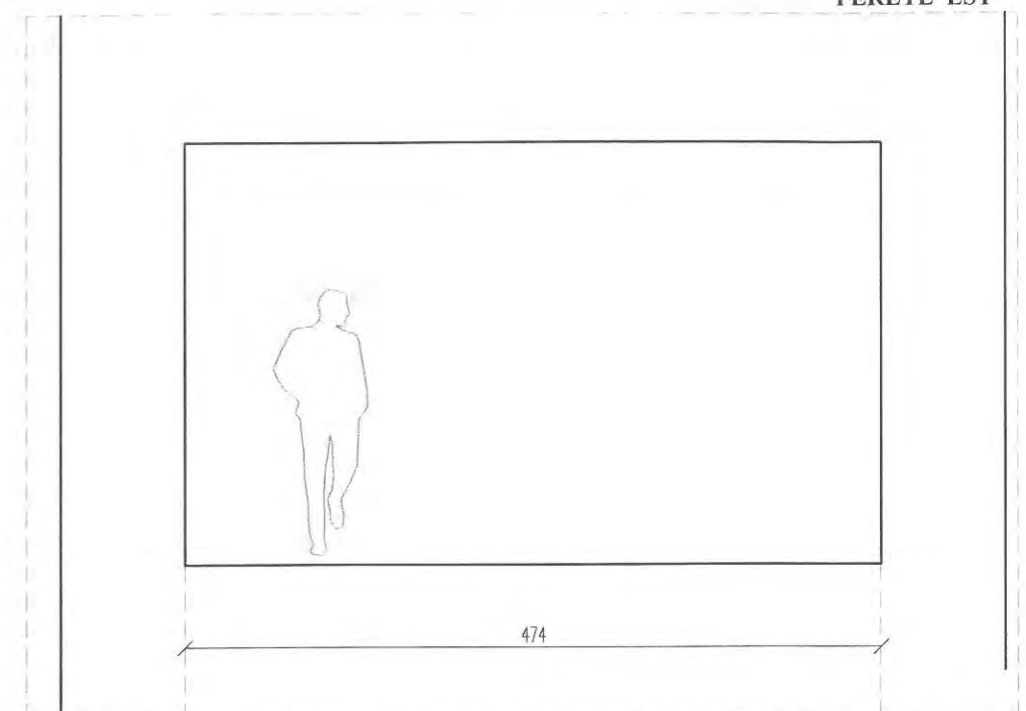
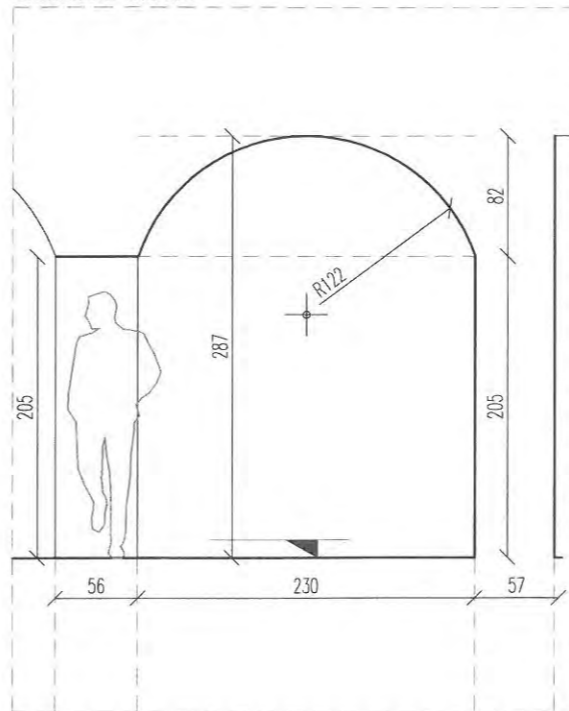
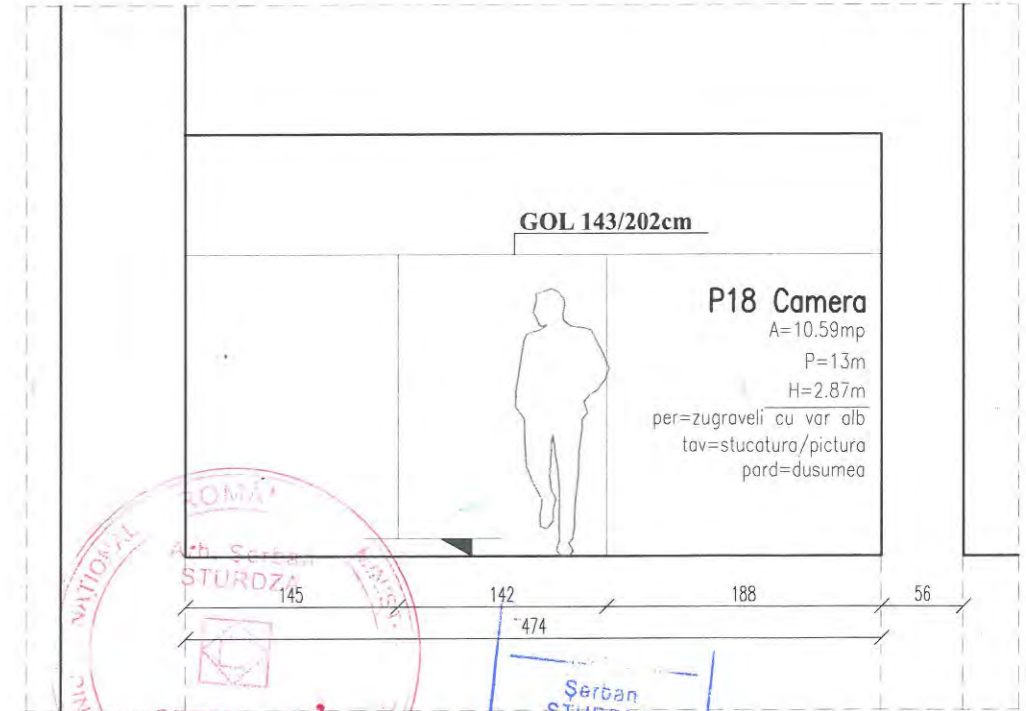
P 16 HOL

pardoseala = dale din marmură (30x60cm), refăcută, parțial degradată, plintă din placaj de marmură.
 pereți=pictură interioară din care s-au conservat câteva fragmente, tencuială și zugrăveală albă, fisuri superficiale
 tavan= pictură interioară, stare bună de conservare, microfisuri
 uși= lemn masiv de stejar cu elemente decorative neogotice, neetanse - U06, U07, U08, U09, U10, U11, U12
 ilum. = 5buc. x surse amplasate în centrul casetelor pictate ale tavanului, funcționale
