PR. NUMARUL: 1094-A-2022	TITLU PROIECT: LUCRARI DE RESTAURARE LA CASTELUL STURDZA DE LA MICLEAȘENI, com.Bitea, jud. Iasi	PR. NUMARUL: 1094-A-2022	DATA: 11.2022
FAZA: P.T.	SCARA: 1:500	PR. NUMARUL: 1094-A-2022	DATA: 11.2022
PROIECTANT: Șerban Sturdrza	PROIECTANT: Șerban Sturdrza	PROIECTANT: Șerban Sturdrza	PROIECTANT: Șerban Sturdrza
PROIECTANT: Șerban Sturdrza	PROIECTANT: Șerban Sturdrza	PROIECTANT: Șerban Sturdrza	PROIECTANT: Șerban Sturdrza

RELEVU STADIU FIZIC

TITLU PROIECT: LUCRĂRI DE RESTAURARE LA CASTELUL STURDZA DIN SATUL MICLAUSENI, com. Butea, jud. Iași

DESFAȘURATA CAMERA P01, RELEVU

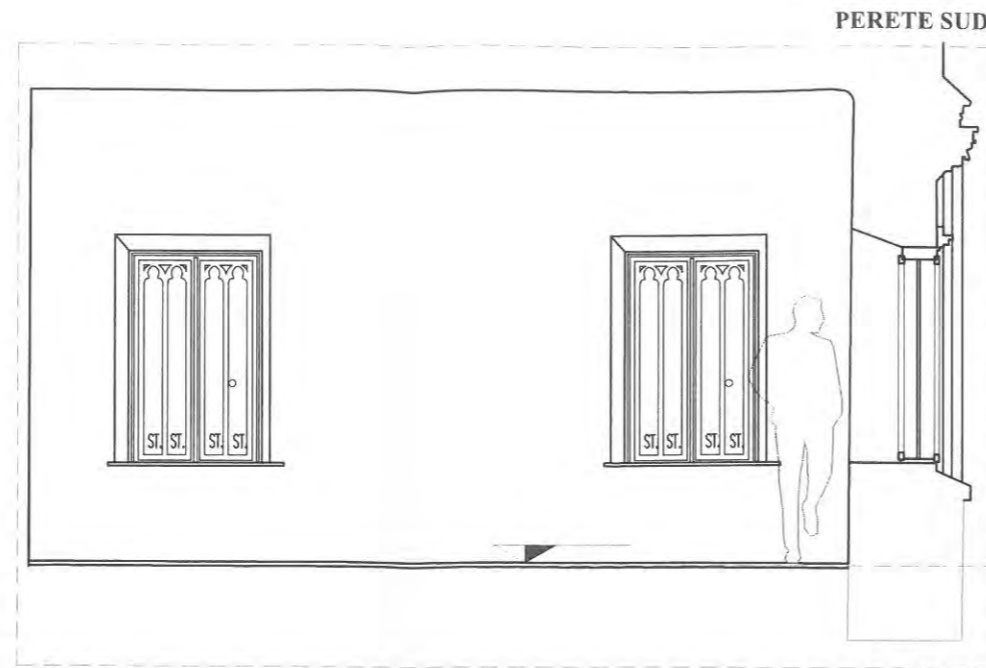
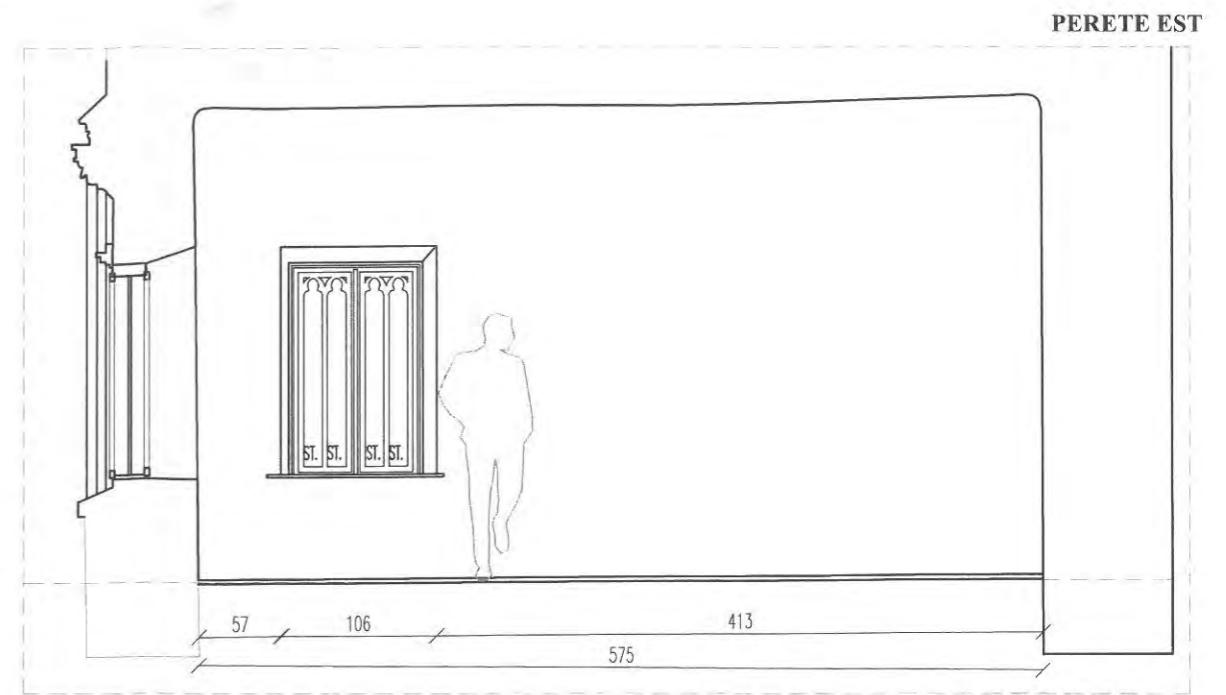
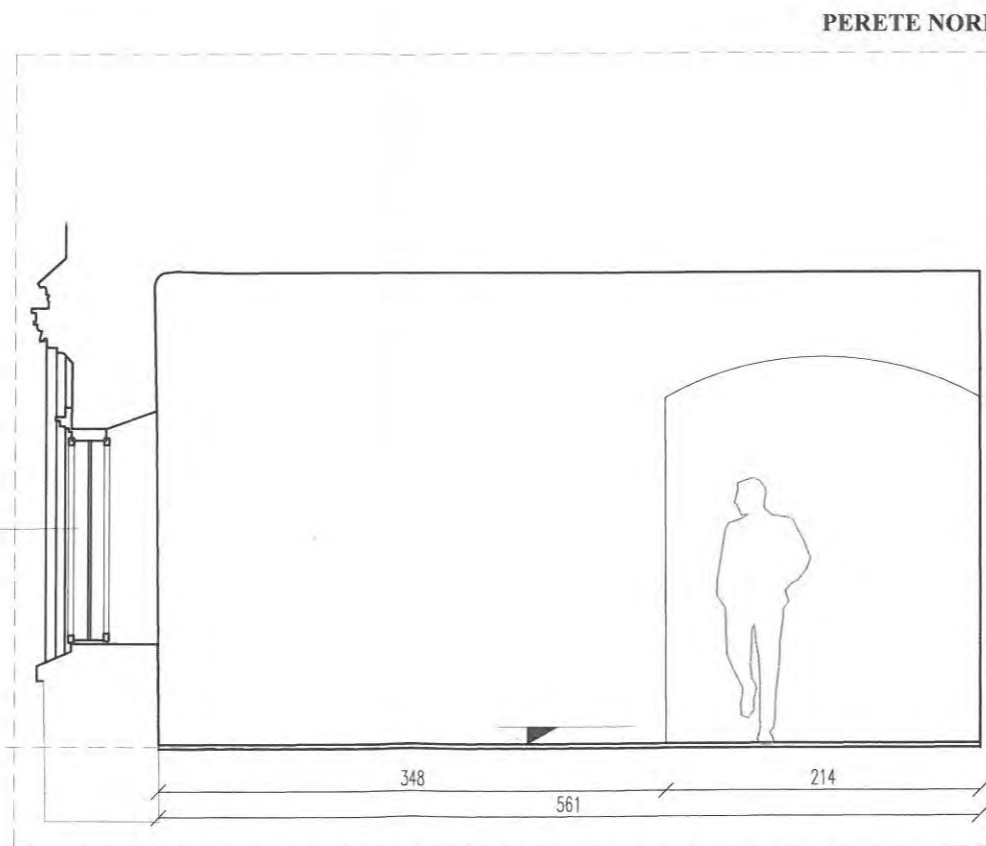
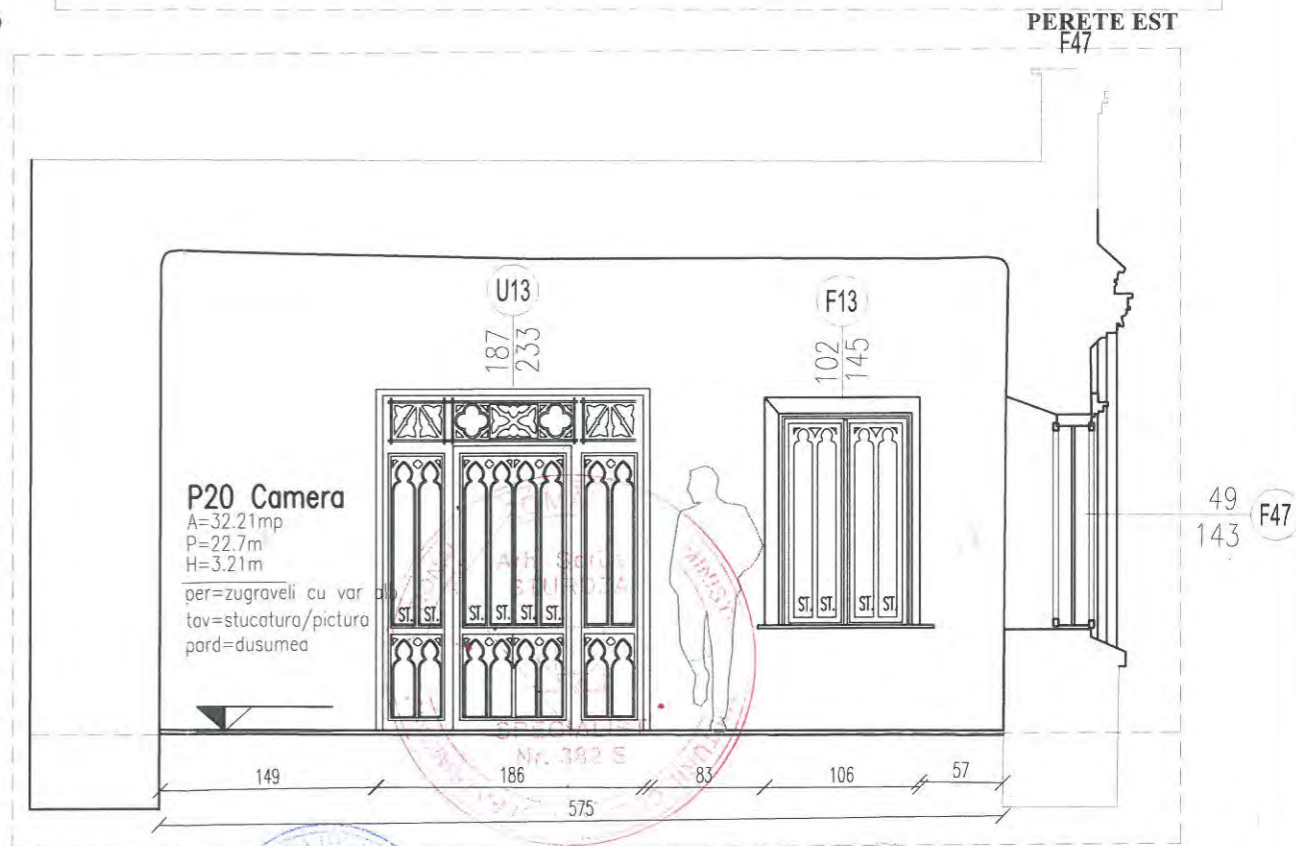
P. 19 CAMERA

- pardoseala = dusumea (l.=10cm.), parțial degradată, plintă din lemn masiv
- pereți= tencuială și zugrăveală albă
- tavan=pictură interioară, stare avansată de degradare, fisuri
- uși = lemn masiv de stejar cu elemente decorative neogotice, neetanse,
- U11 - acces spre P16, U14-acces spre P21
- a. sobă= clasică, nefuncțională

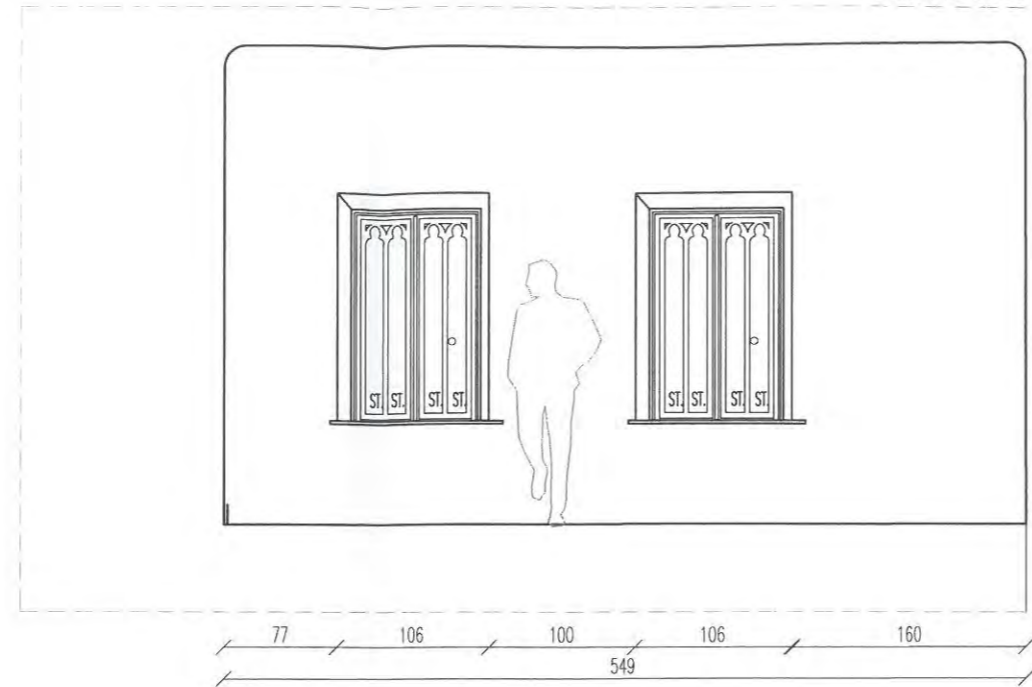
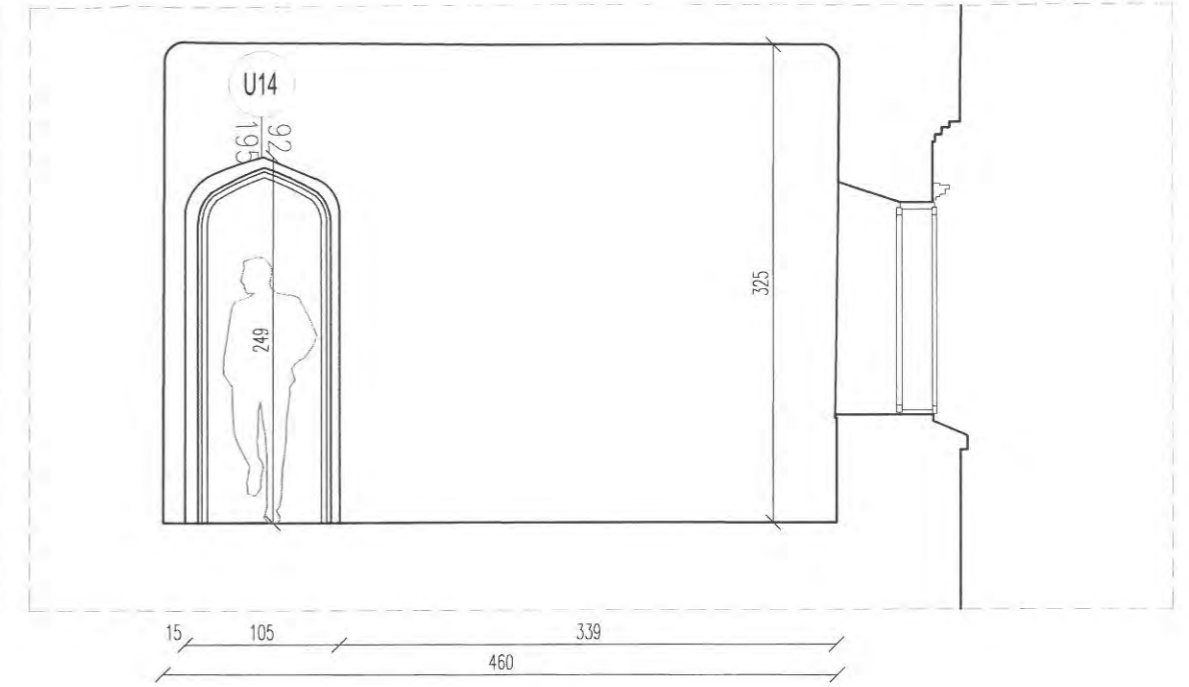
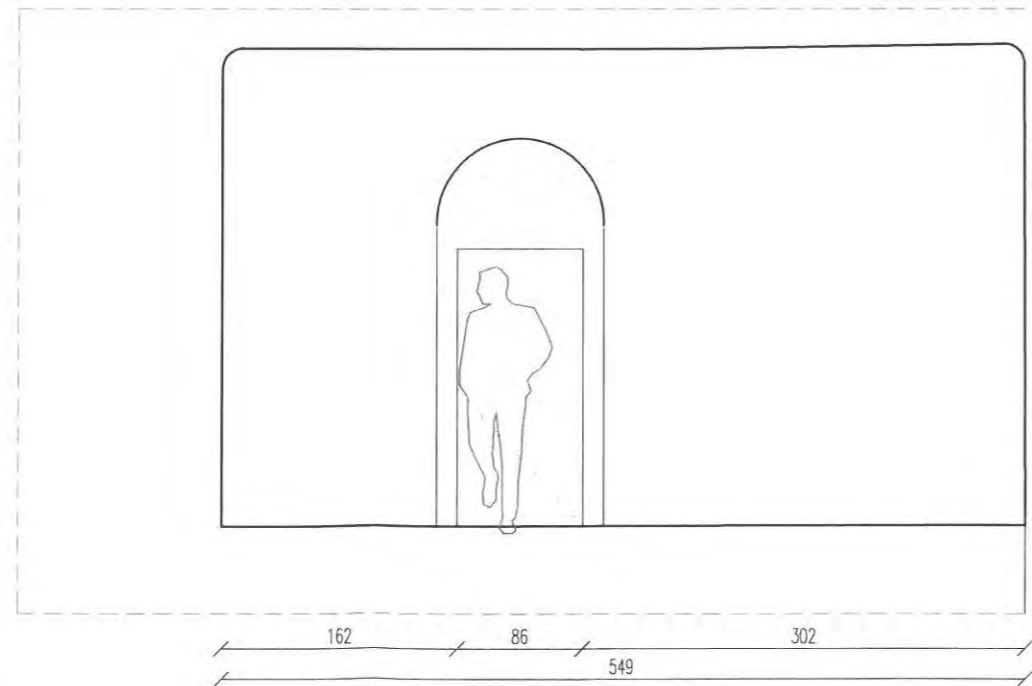
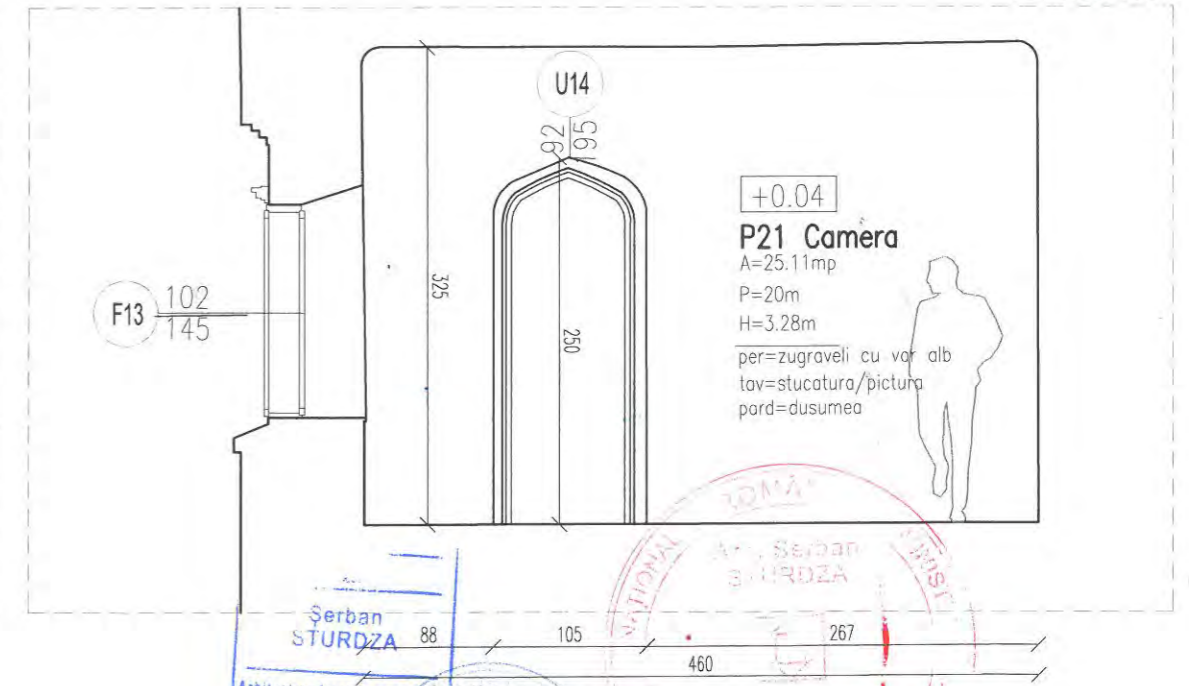
P_21CAMERA

pardoseala = dusumea (l.=10cm.), parțial degradată, plintă din lemn masiv

tavan= pictură interioară, stare avansată de degradare, fisuri

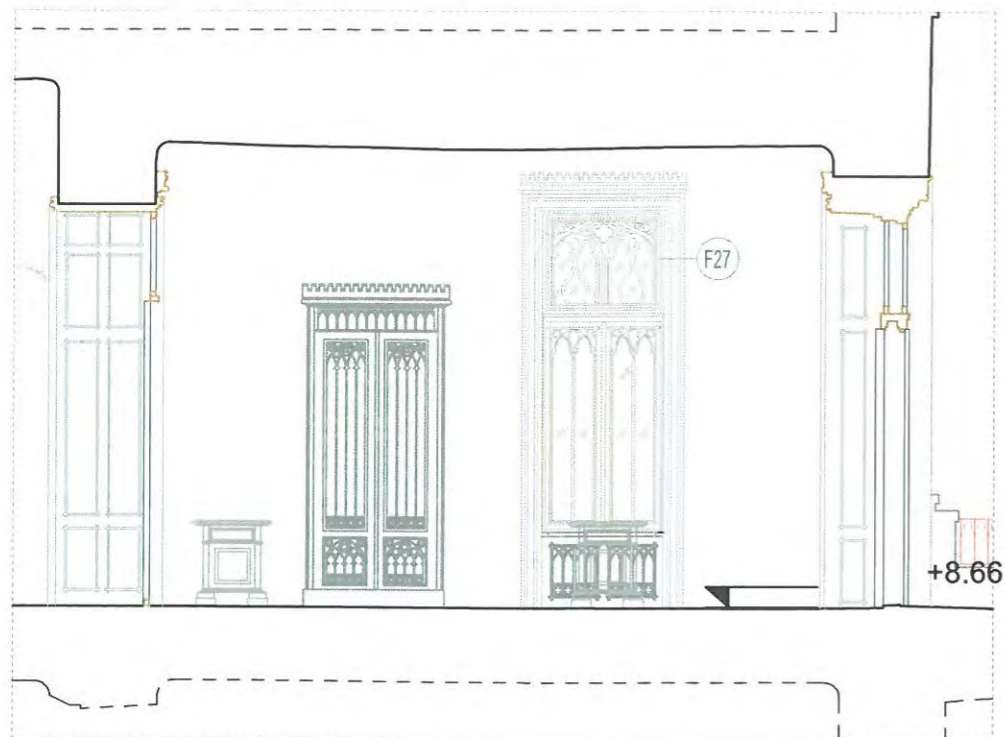
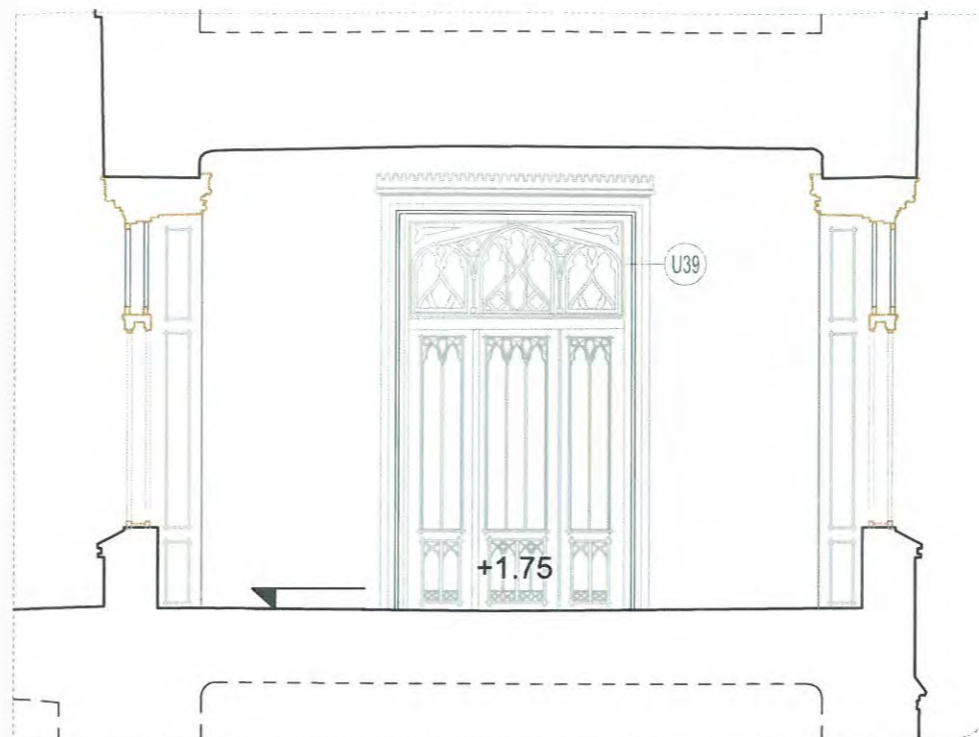
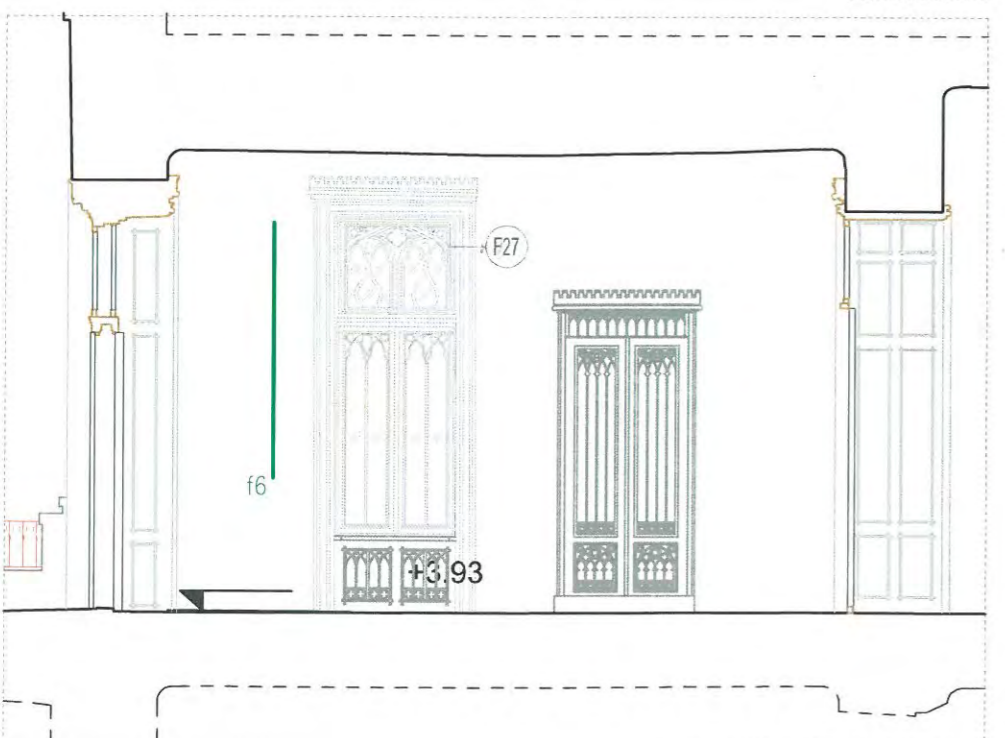
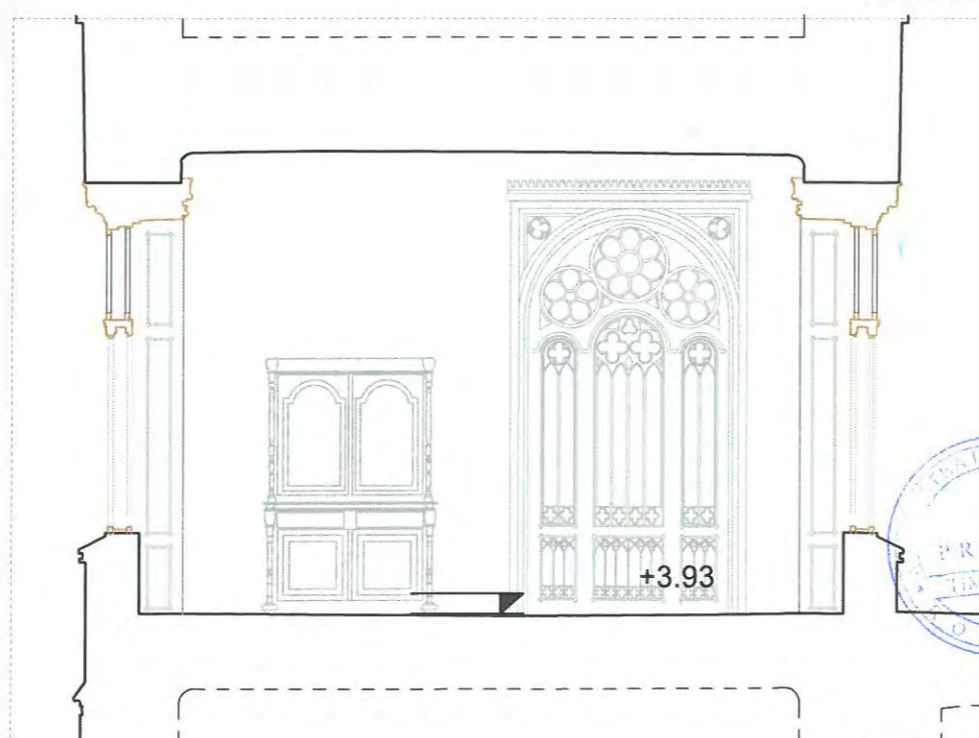
- pard = parchet din lemn masiv, l=12cm, plinta din lemn masiv, stare deteriorata
- per = zugraveala alba, degradari locale, fisuri si crapaturi in tencuiala, desprinderi de tencuiala, infiltratii in zidarie
- radiatoare si instalatii de incalzire neadequate
- tav = pictura deteriorata, desprinsa sau disparuta, crapaturi ale tencuiei colorate,
- fisuri, cornisa, profil tras, deteriorat
- usi = lemn masiv de stejar, pe toc, cu rama si table si elemente neogotice decorative
- Ue6 - usa acces spre E03, lemn masiv stejar, stare buna
- Ue7 - usa acces spre terasa E18, tamplarie neetansa, stare deteriorata
- fer. = lemn masiv de stejar cu elemente decorative neogotice, neetanse
- Fe09 x1buc, Fe10, x1buc.
- ilum. = 5 locuri pentru aplicie de perete, 2 functionale
