**PROIECT TEHNIC  
DE CONSERVARE  
ȘI RESTAURARE A PICTURII  
MURALE DIN INTERIORUL  
CASTELULUI STURDZA  
MICLĂUȘENI**

Specialist restaurator  
Carmen Cecilia SOLOMONEA

Denumirea obiectivului: **CASTELULUI STURDZA, MICLĂUȘENI**

**Denumirea proiectului:**  
**PROIECT TEHNIC DE CONSERVARE ȘI RESTAURARE A PICTURILOR  
MURALE DIN INTERIORUL CASTELULUI STURDZA, MICLĂUȘENI**

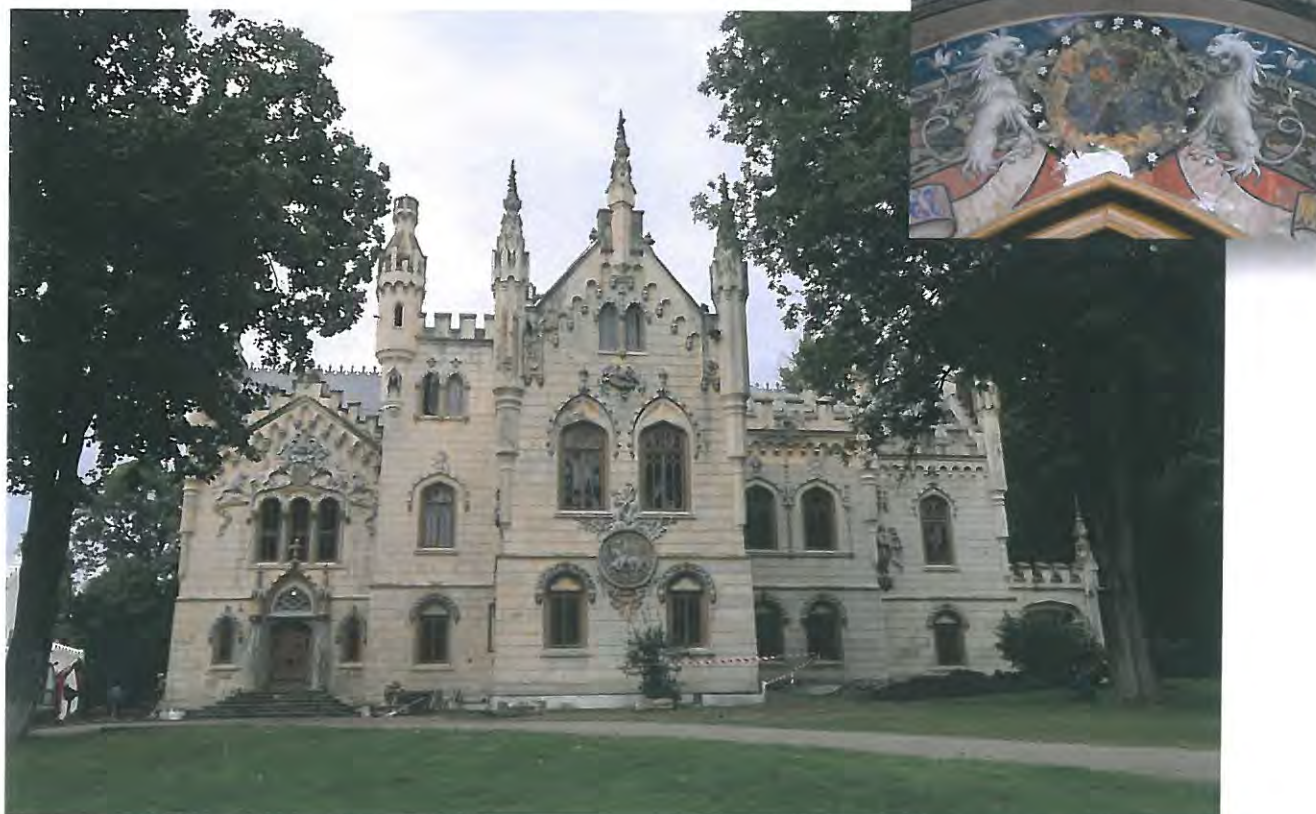
Castelul Sturdza - Miclăușeni, septembrie 2021, vedere de pe latura sudică.

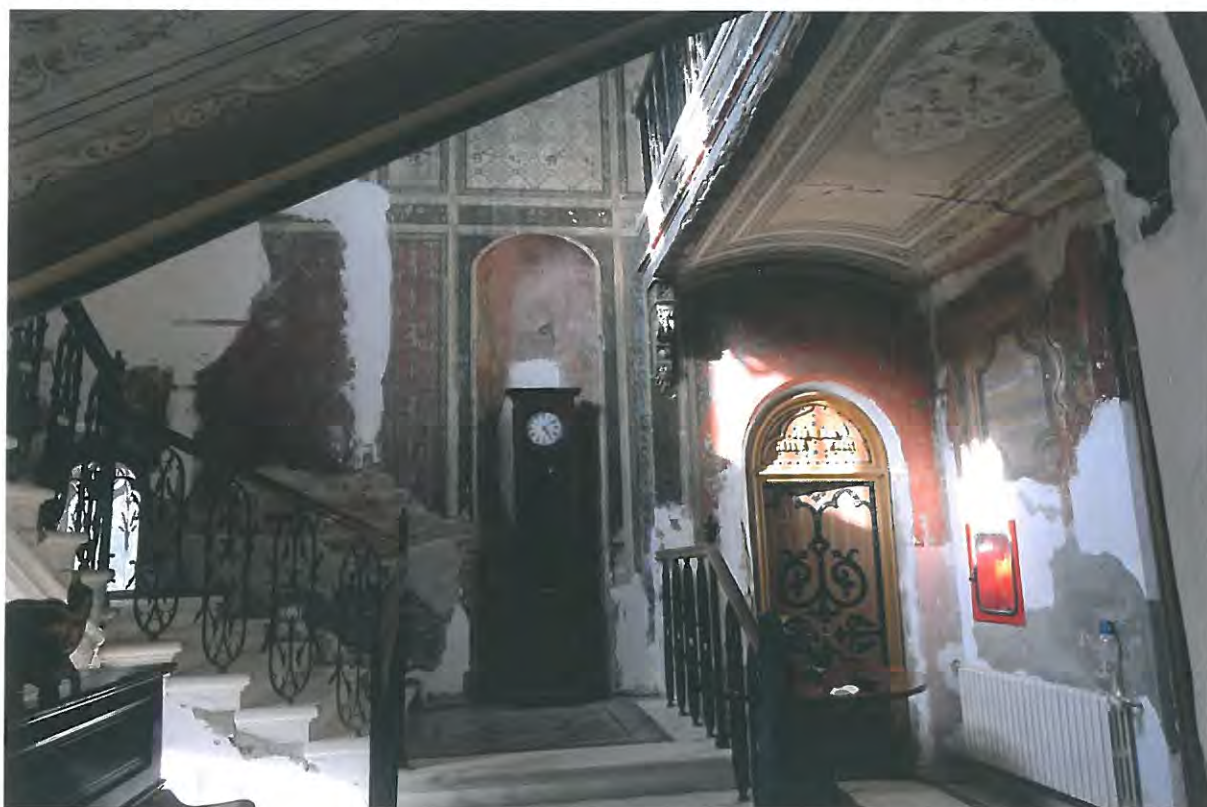
Parterul castelului, casa scării - accesul către etaj și vestibulul decorate cu pictură murală pe tavane și pereți, partea nordică și estică; nișa de la nivelul podestului 4 al scării unde era o sobă. Pisania castelului localizată pe peretele estic, porțiune degradată de un hidrant.

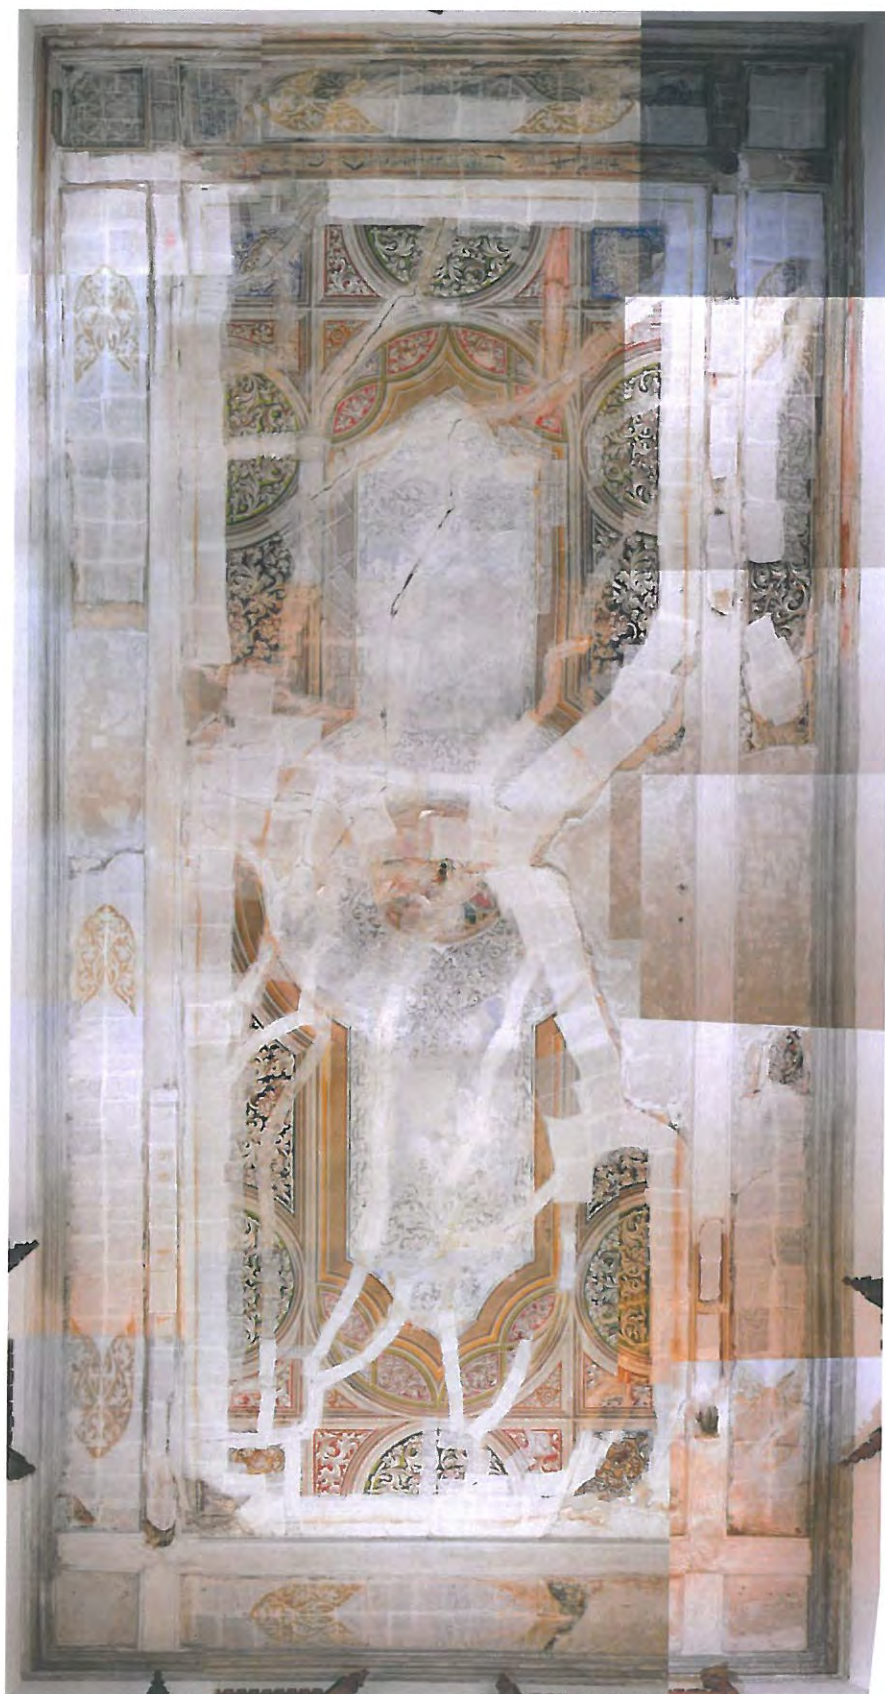
Salonul castelului (încăperea E04), tavanul decorat cu pictură murală – ansamblu cu intervențiile din 2003-2004 pentru asigurarea picturii cu facing și consolidarea structurii și preparăției grav dislocate și desprinse, porțiuni cu infiltrații.

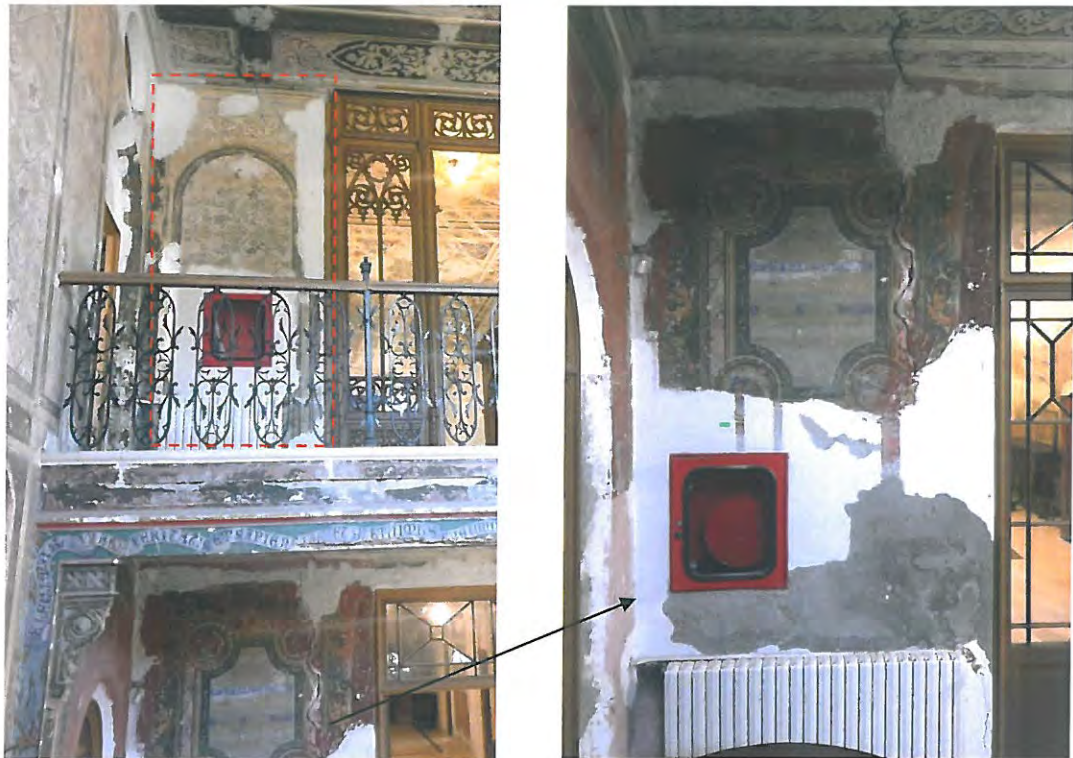
Intervenții în perioada 2003-2005 – Casa scării secundare, panou electric introdus în zidărie la etaj, și montare calorifer, pe peretele estic, eliminând pictura de pe aproape întreaga suprafață a peretelui.

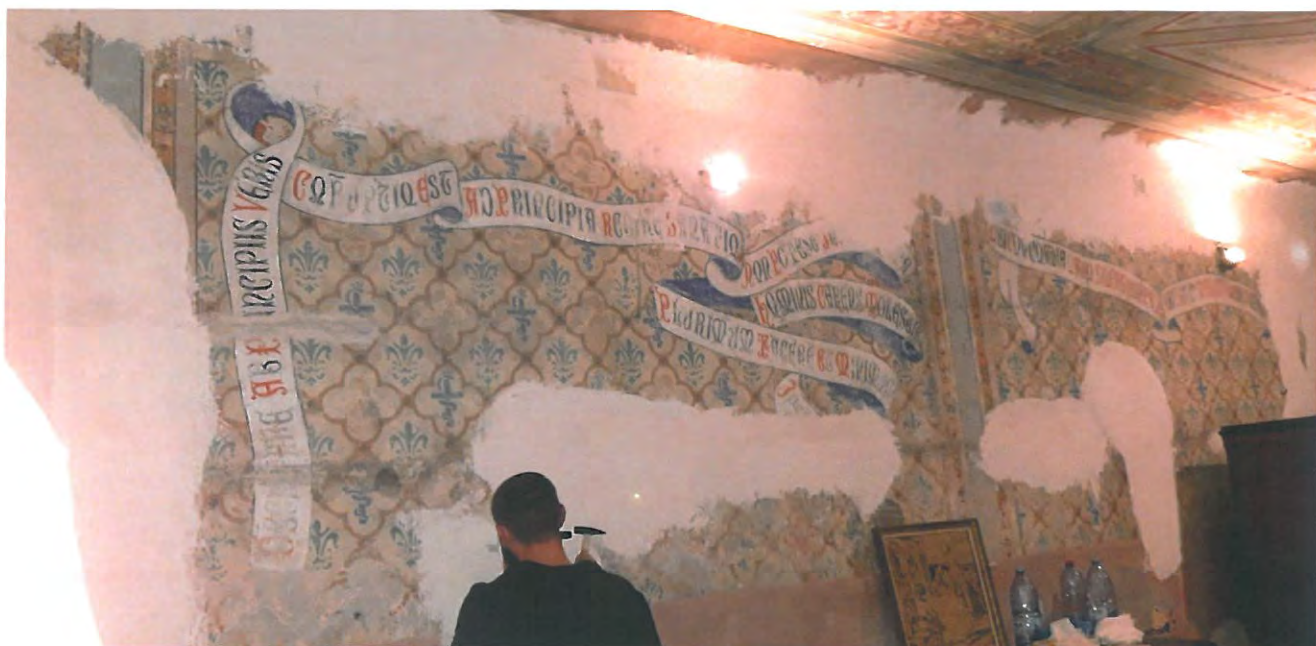
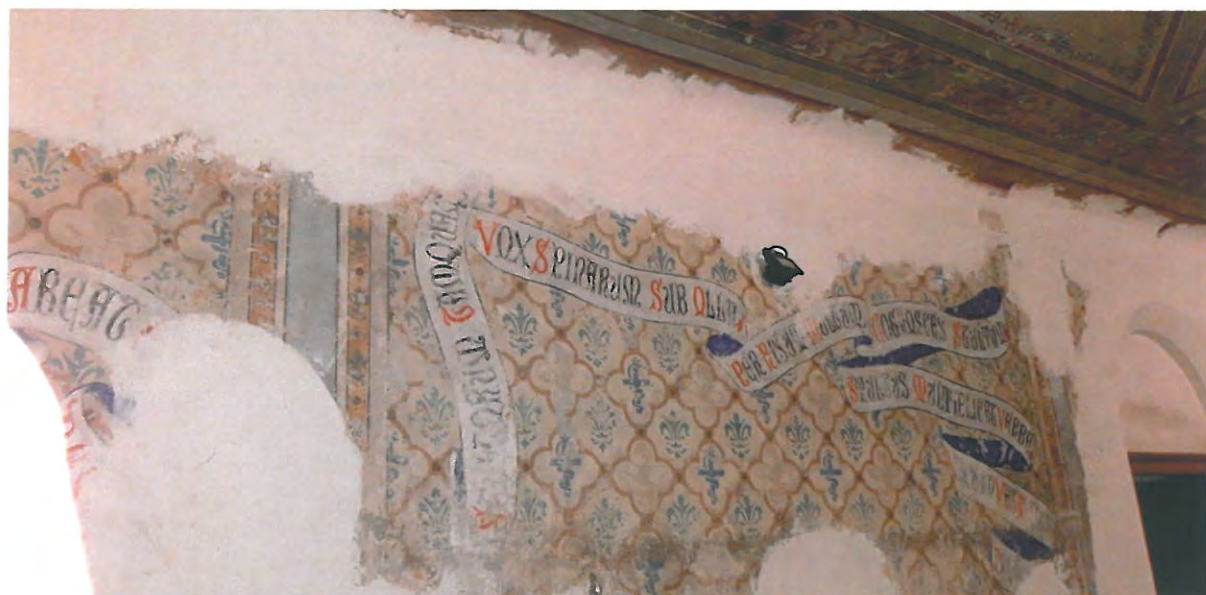
Imagini cu pereții din holul P16 de la parterul castelului, ansamblu și detalii cu diverse intervenții anterioare 1989 (straturi de vopsea roz și brun), din perioada 2003-2005 și ulterior până în prezent: reparații cu tencuieli care conțin ciment și strat de glet care au fragmentat suprafețele de pictură, împiedicând percepția decorațiilor ca un câmp continuu.

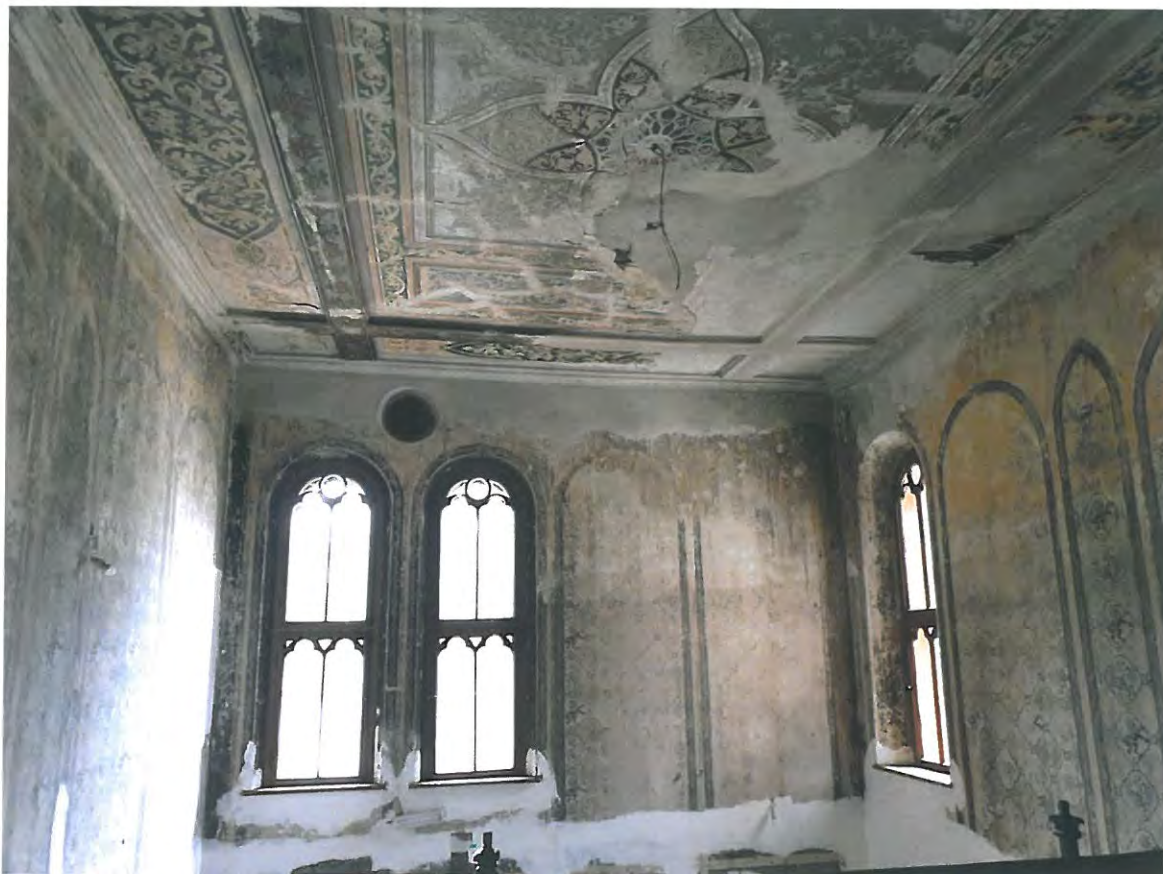
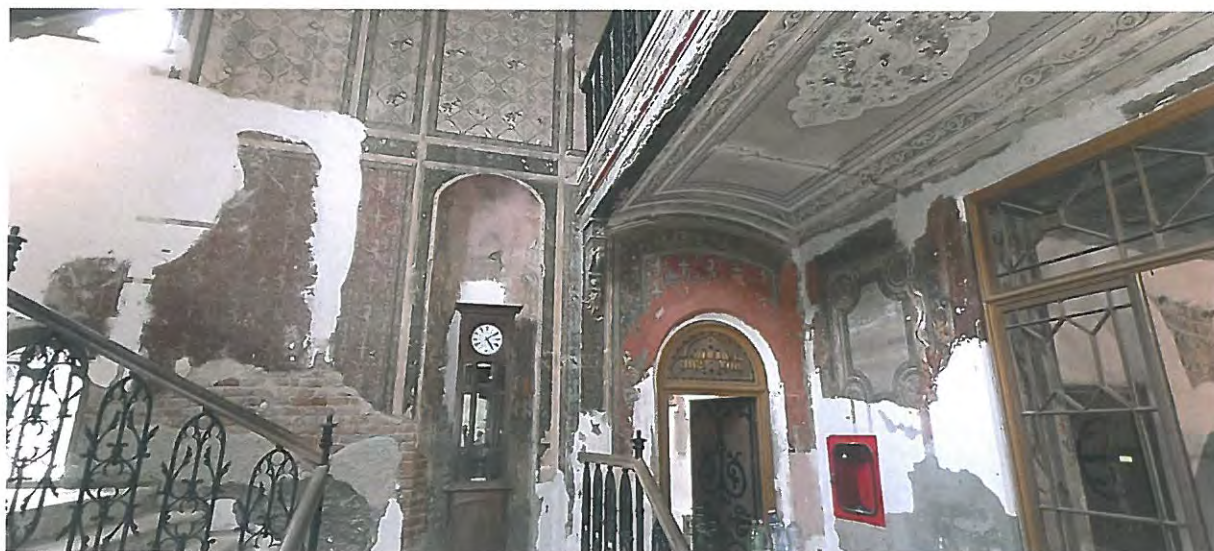
Imagini cu pereții din Casa scării principale EO1, tavan, etaj și partea mediană, diverse intervenții din perioada 2003-2005 și ulterior: reparații acoperite cu strat de glet, peste traseele instalațiilor electrice, reparații la baza tavanului și pe tavan, glet care acoperă mari arii de pictură, sunt vizibile degradările produse de umiditatea de capilaritate.

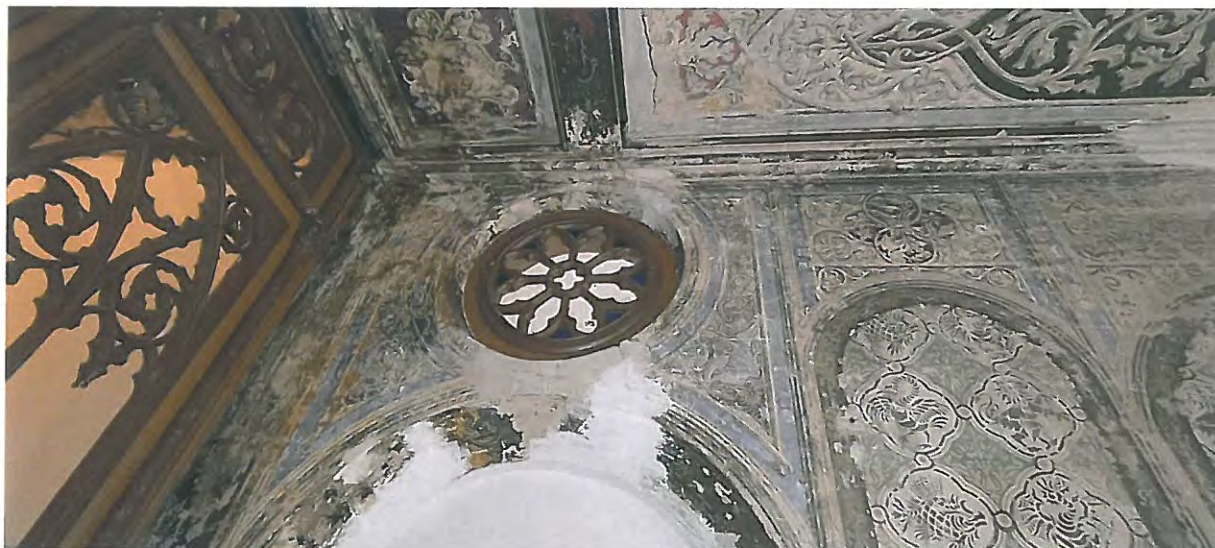
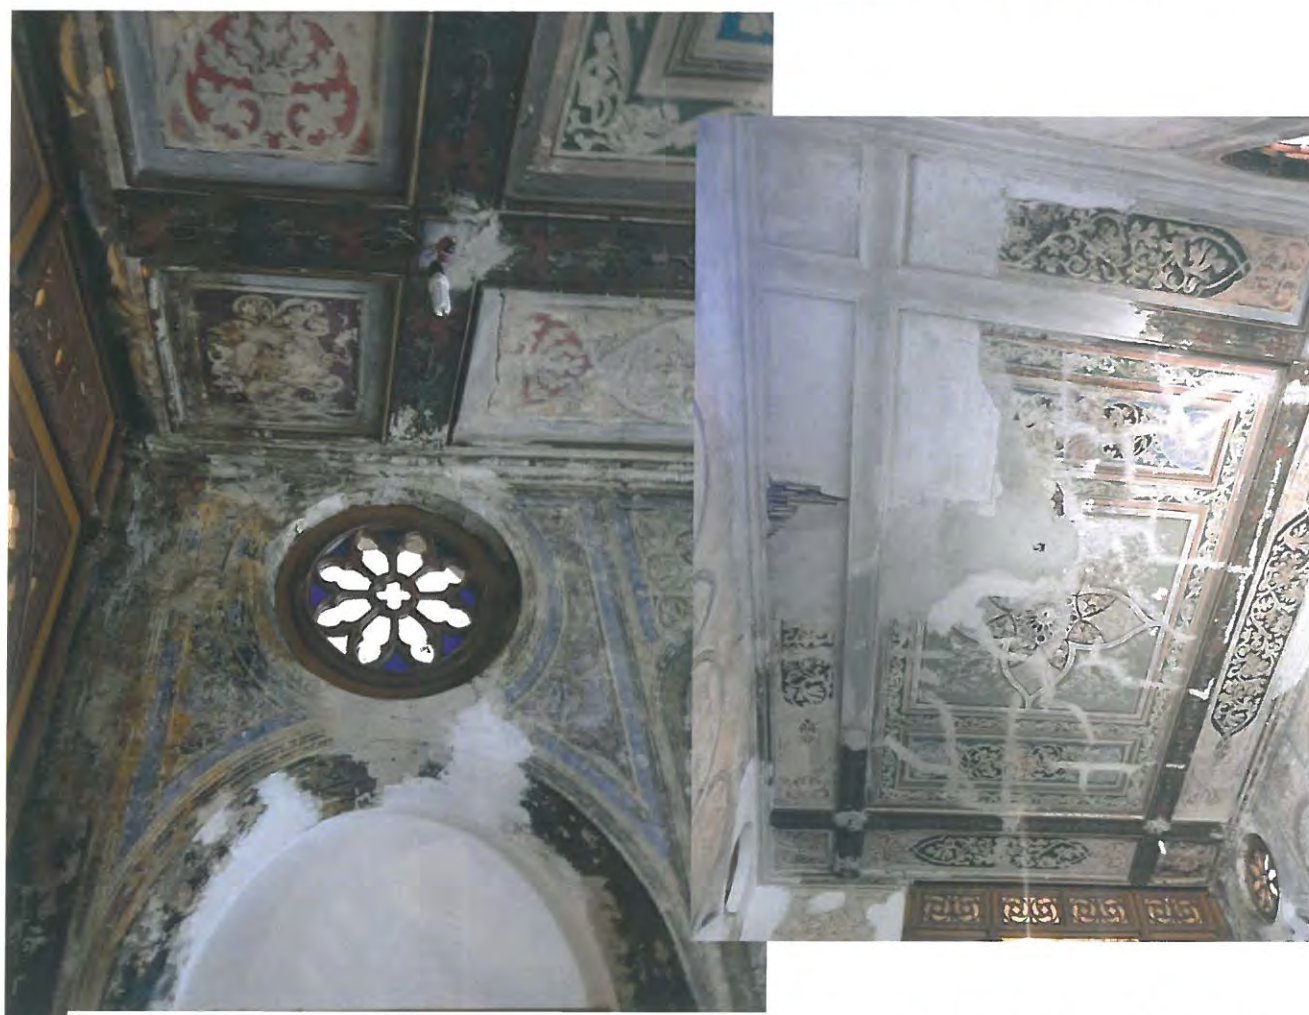
Casa scării principale E01, ansamblu tavan, diverse intervenții din perioada 2003-2005 și ulterior: porțiunile adiacente intrării spre hol, partea superioară cu degradările produse de umiditatea provenită din infiltrații – halouri, decolorări, solziri, pulverulență desprinderi ale stratului de culoare, fisuri ale preparației.

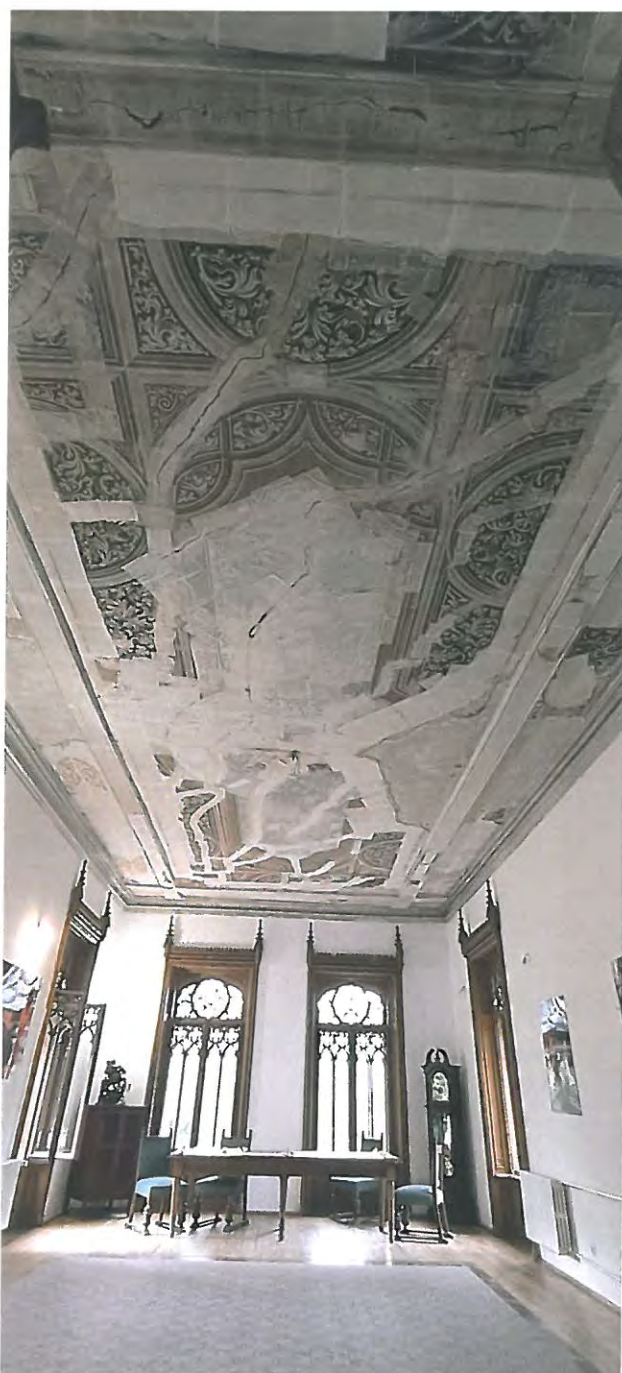
Salon, tavanul în ansamblu, afectat de infiltrații în trecut, acoperit cu facing în 2004; Vestibul – dreapta, diverse intervenții dinainte de 1989 – văruială roșu-brun, vopsele de ulei brun și roz, reparații cu ciment și var; reparații din perioada 2003-2005 și ulterior – ciment și glet acoperă și arii cu reparații anterioare.

Detaliu test de eliminare a văruielii colorate efectuat în timpul intervențiilor de urgență din 2004 și reparație cu glet aplicată ulterior.

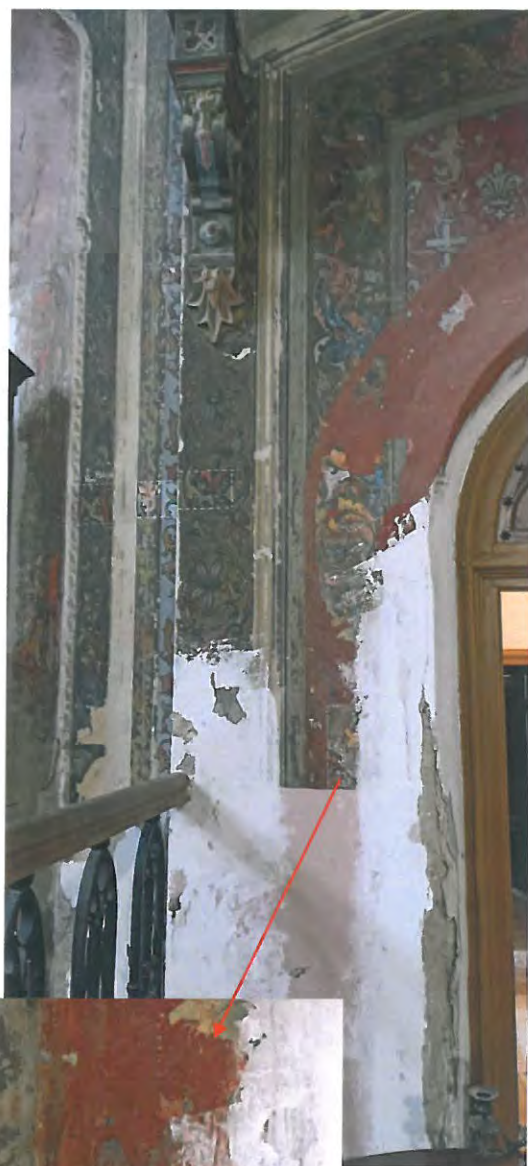
Vestibul – teste de curățire și eliminare a văruielilor colorate, intervenții dinainte de 1989 – văruială roșu-brun, vopsele de ulei brun și roz, reparații cu ciment și var; Detaliu sus stânga - test de eliminare a văruielii colorate efectuat în timpul intervențiilor de urgență în 2004, detaliu dreapta – 2021.

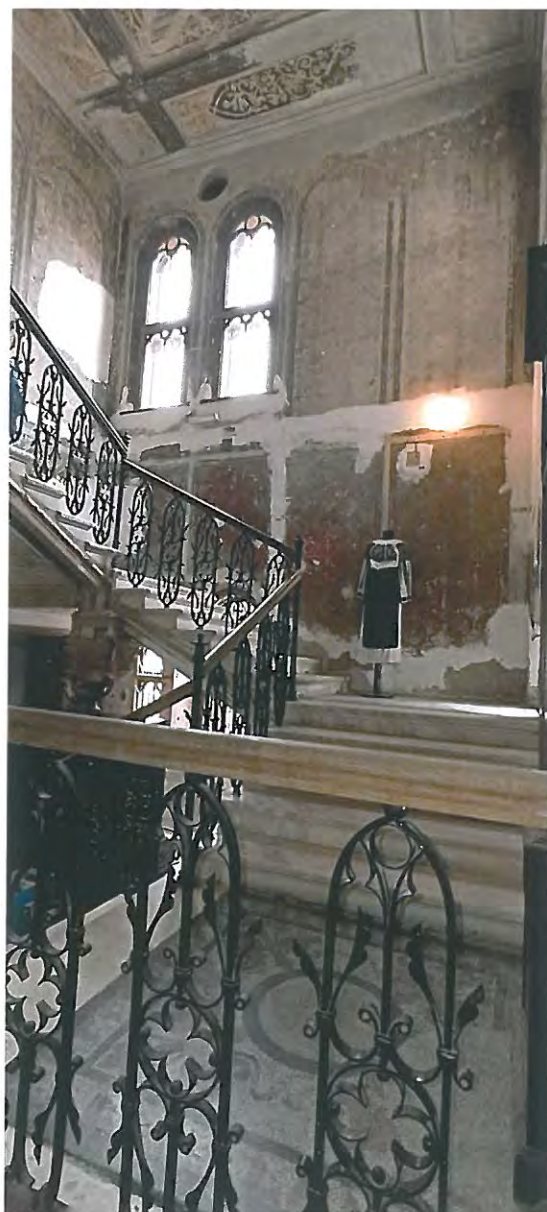
Dreapta - peretele vestic - reparații la baza cu glet care acoperă aria afectată de capilaritate, traseul instalațiilor și arii de pictură.

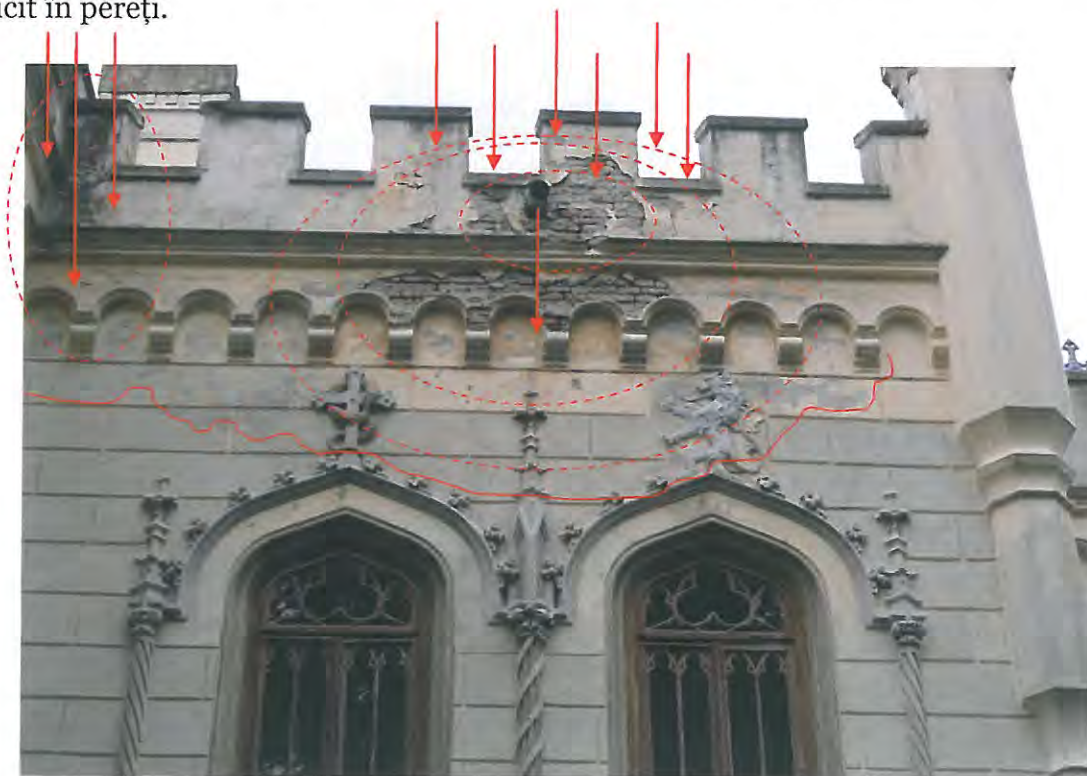
Latura sudică, partea superioară a castelului, aria terasei de peste camera EO3 (Living-ul cu starea foarte gravă de degradare a picturii tavanului), sistem de evacuare a precipitațiilor degradat, este vizibilă la exterior degradarea produsă zidăriei și tencuielii prin infiltrarea umidității, și cu efecte grave la interior.

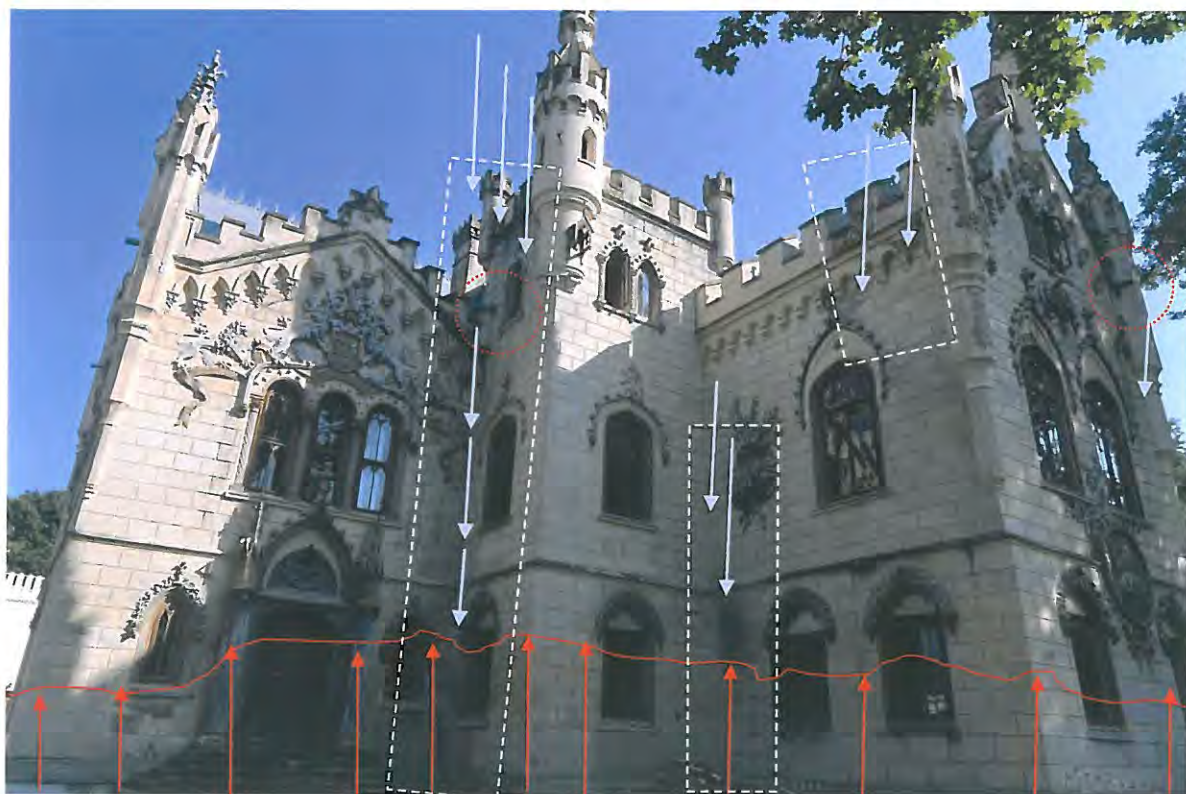
Latura sudică castelului, dinspre sud-vest, la partea superioară efectele infiltrării precipitațiilor produse de sistemul defectuos de evacuare a apei pluviale – degradări la creneluri, stucaturi, la elementele profilate ale fațadelor, tâmplăria ferestrelor, iar la bază efectele cumulate cu umiditatea de capilaritate, lipsa unei rigole – tencuială friabilă, stagnarea timp îndelungat în zidăriei, nivel foarte ridicat al umidității la interiorul castelului, pierderea unor porțiuni din pictură la baza pereților.

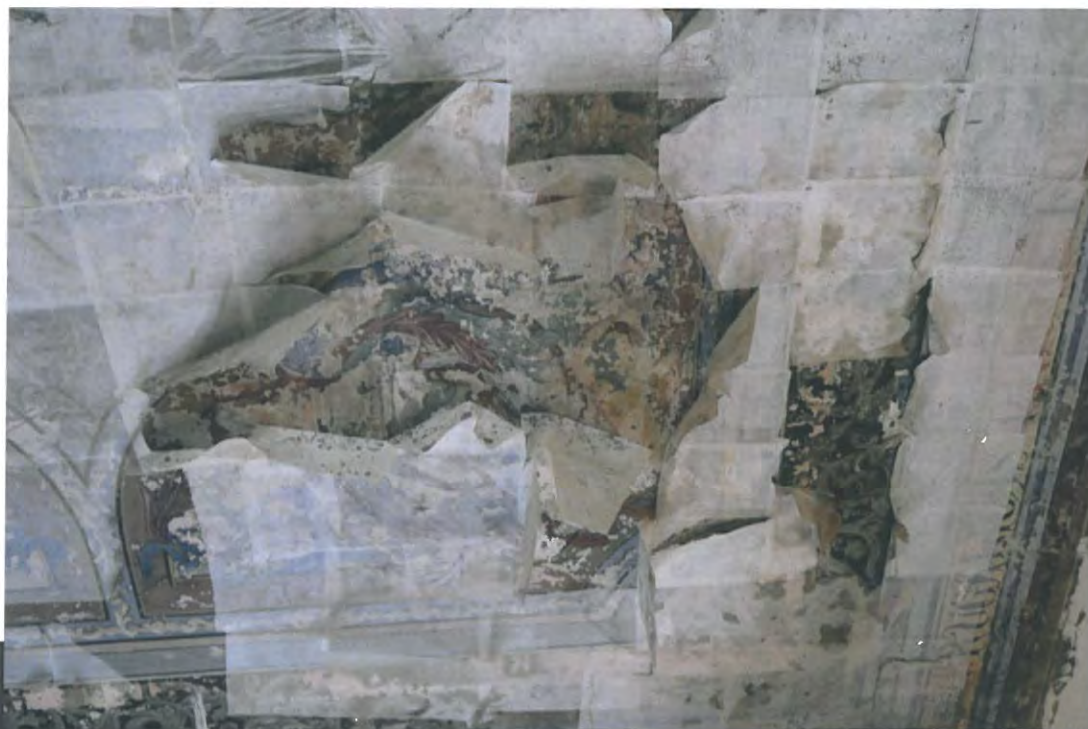
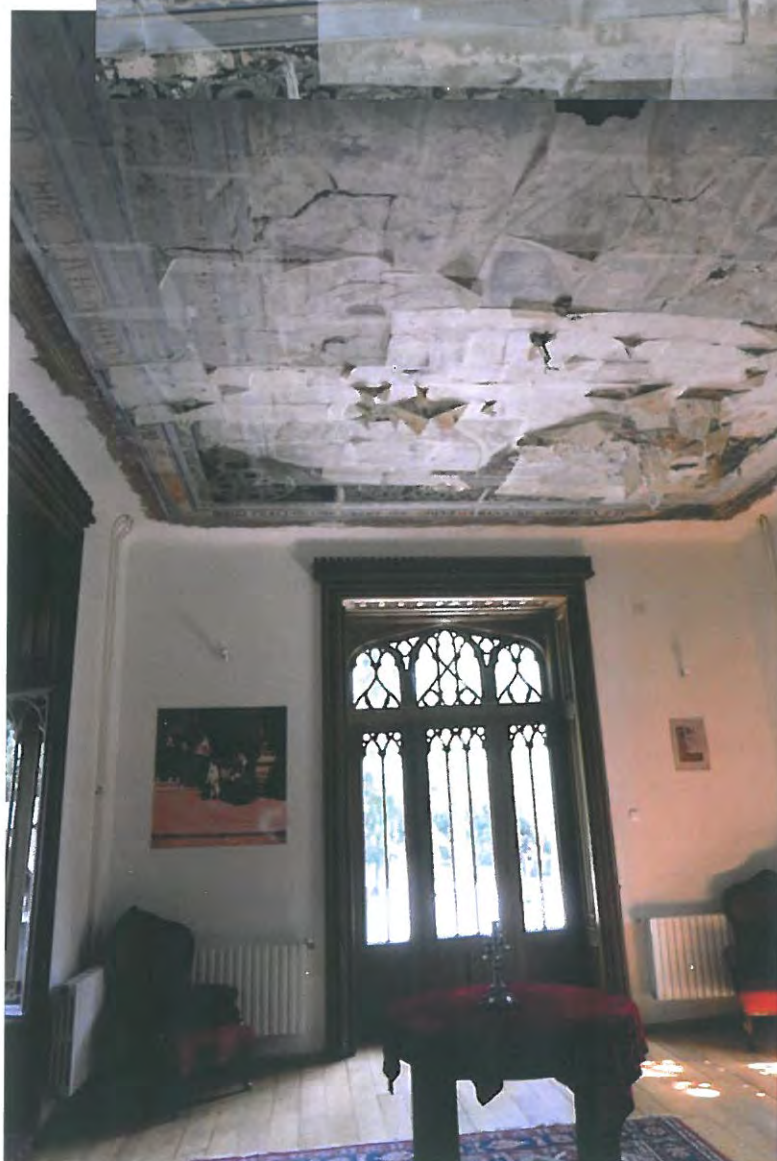
Interiorul castelului, etaj, camera E03 living-ul pe latura estică, tavanul cu stare foarte gravă a picturii, efectele infiltrării masive a precipitațiilor produse de sistemul defectuos de evacuare a apei pluviale după 2006 și 2021; *facing-ul* pentru protecția stratului de culoare aplicat în anii 2003-2004 în timpul intervenției de urgență, are porțiuni desprinse, cu fragmente de culoare strapate pe foița japoneză care atârână, atac biologic, stadiu grav de decoeziune a pigmentilor.

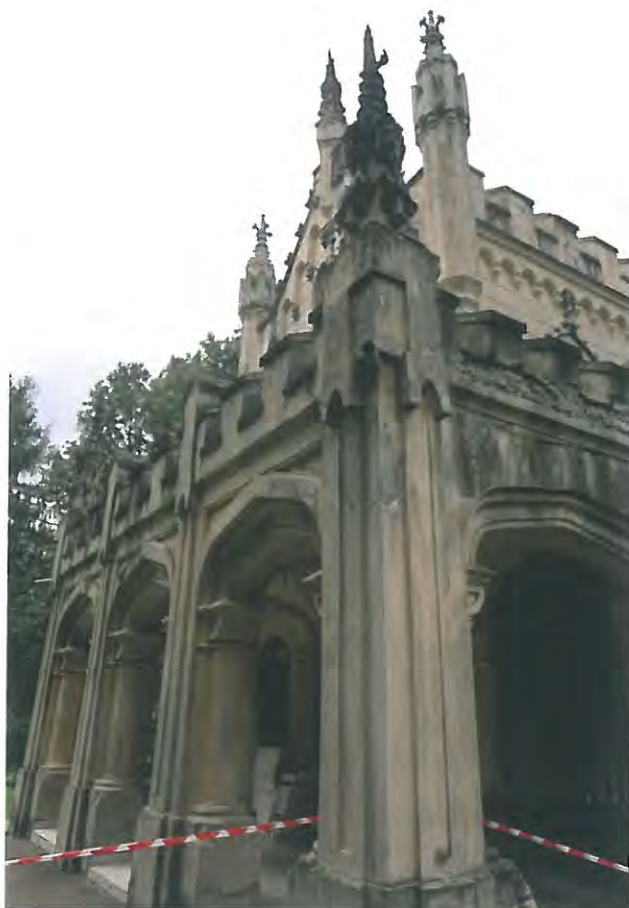
Partea estică a castelului, cu terasa, sunt vizibile efectele umidității produse de precipitații și stagnarea în zidărie – cruste negre, alge, licheni și umiditatea de capilaritate la baza stâlpilor. Detaliu cu degradarea straturilor de tencuieală de la baza unei coloane adosate.

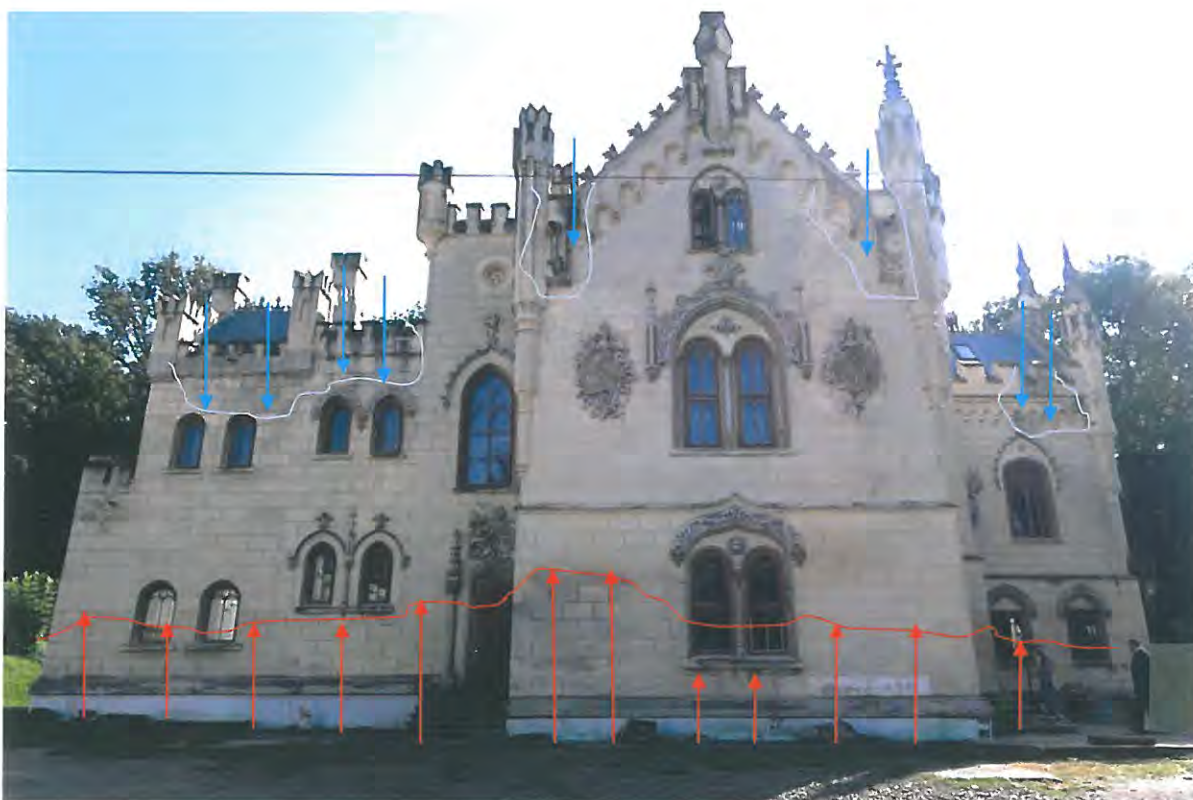
Fațada vestică, umiditatea de capilaritate și porțiuni cu infiltrații la partea superioară.

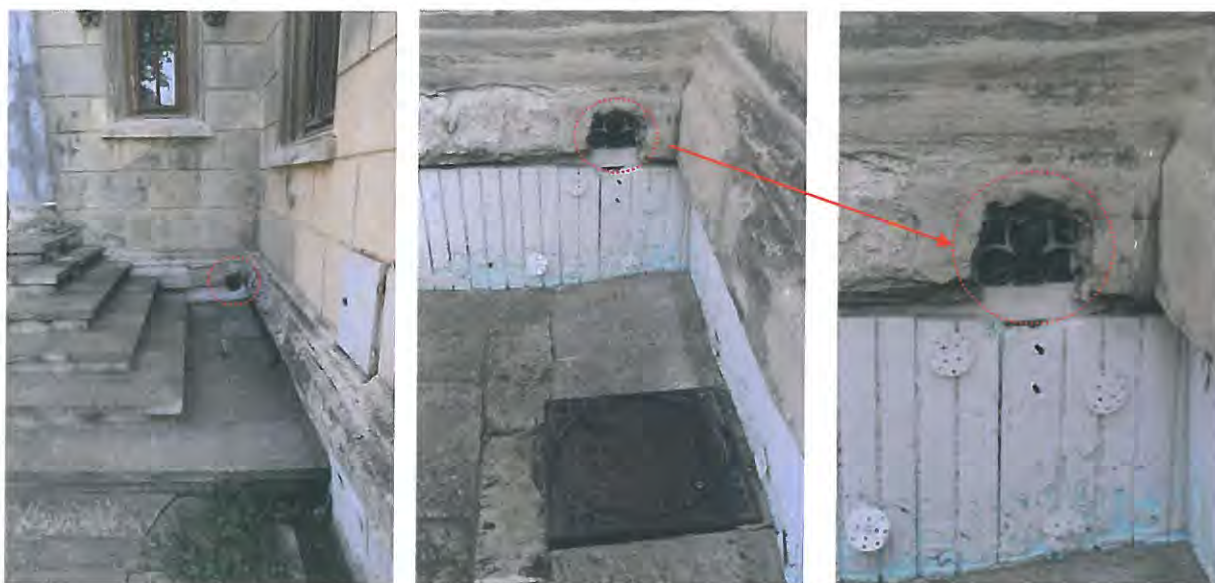
Gură de ventilare originală localizată la baza fațadei sudice.

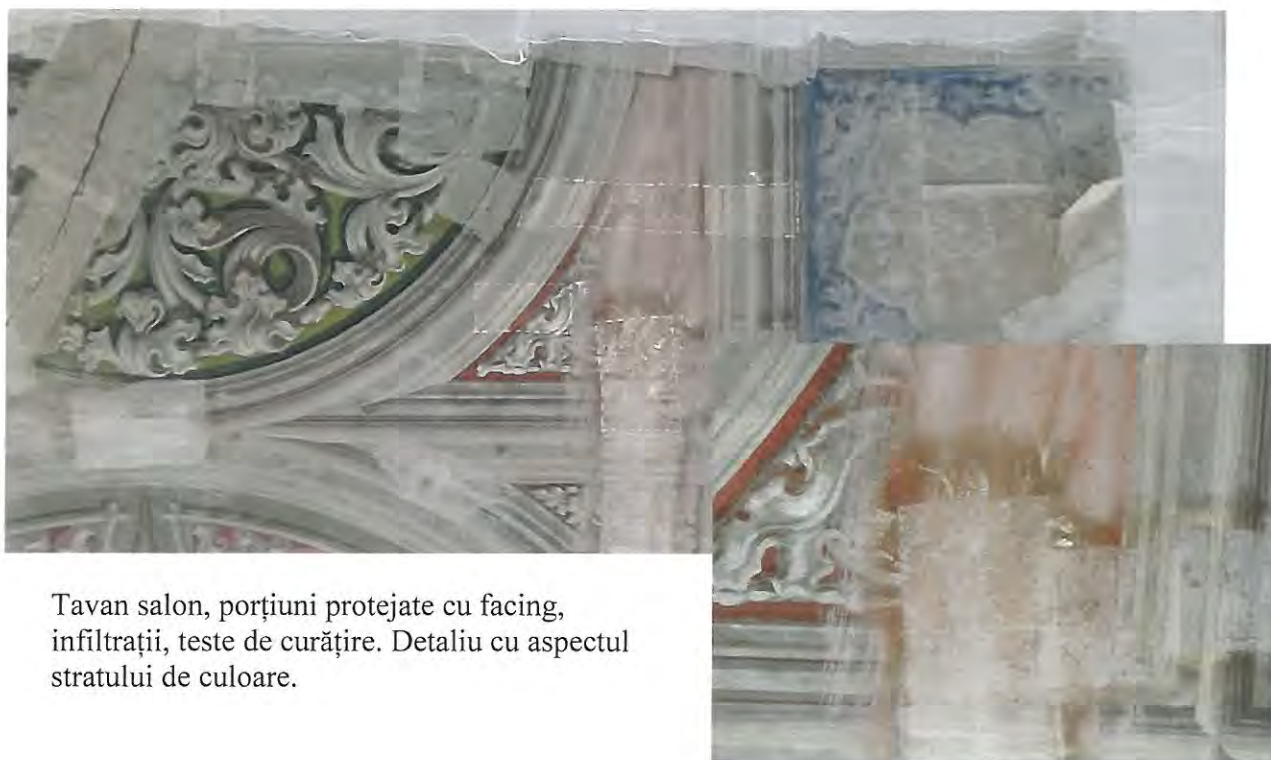
Tavan salon, porțiuni protejate cu facing, infiltrații, teste de curățire. Detaliu cu aspectul stratului de culoare.

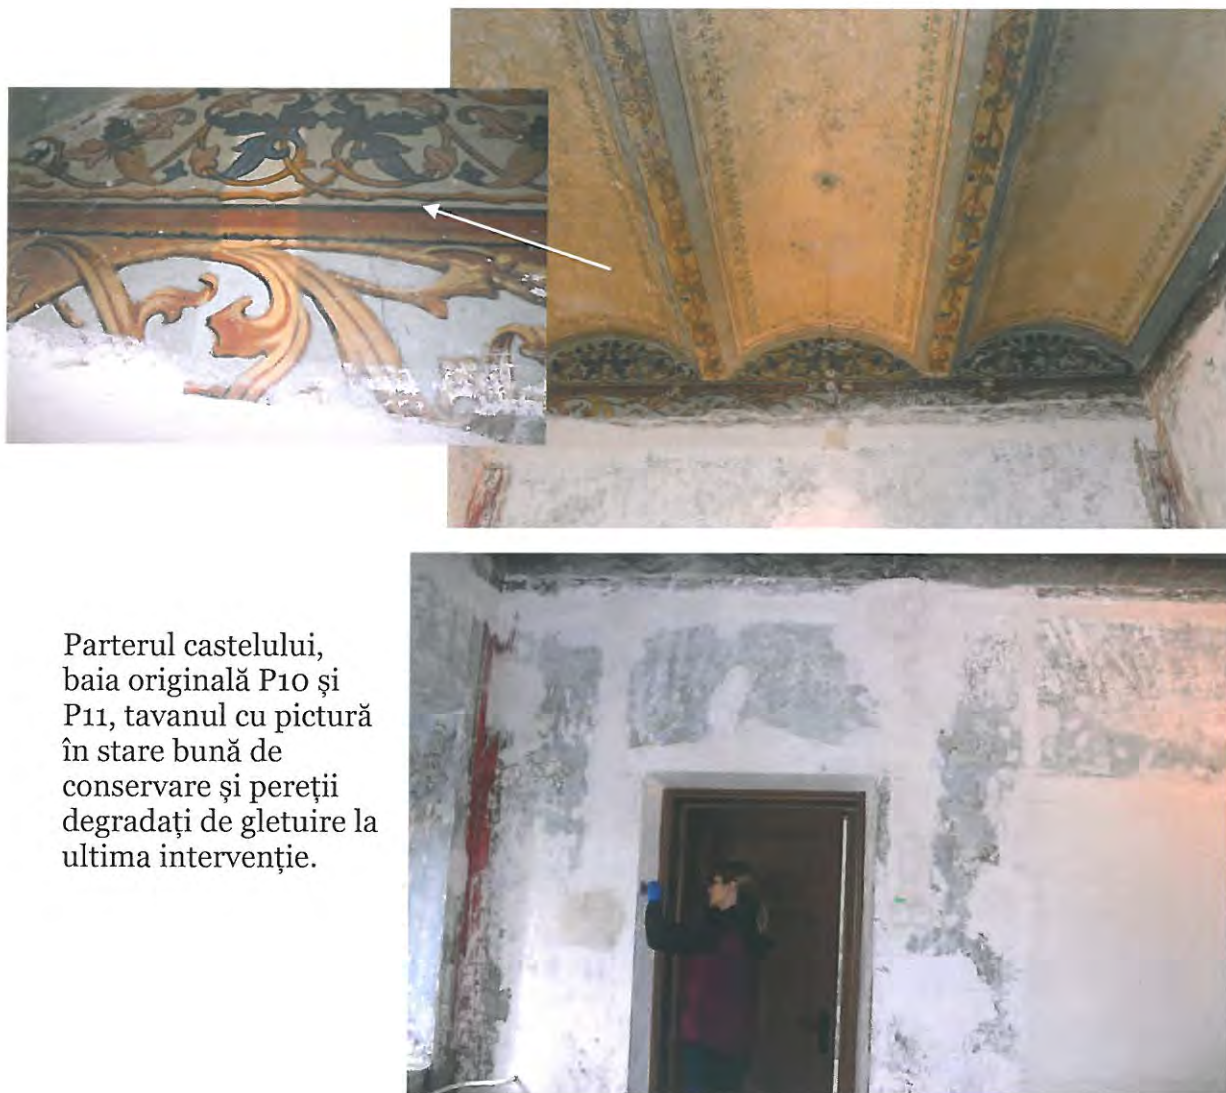
Parterul castelului, baia originală P10 și P11, tavanul cu pictură în stare bună de conservare și pereții degradați de gletuire la ultima intervenție.

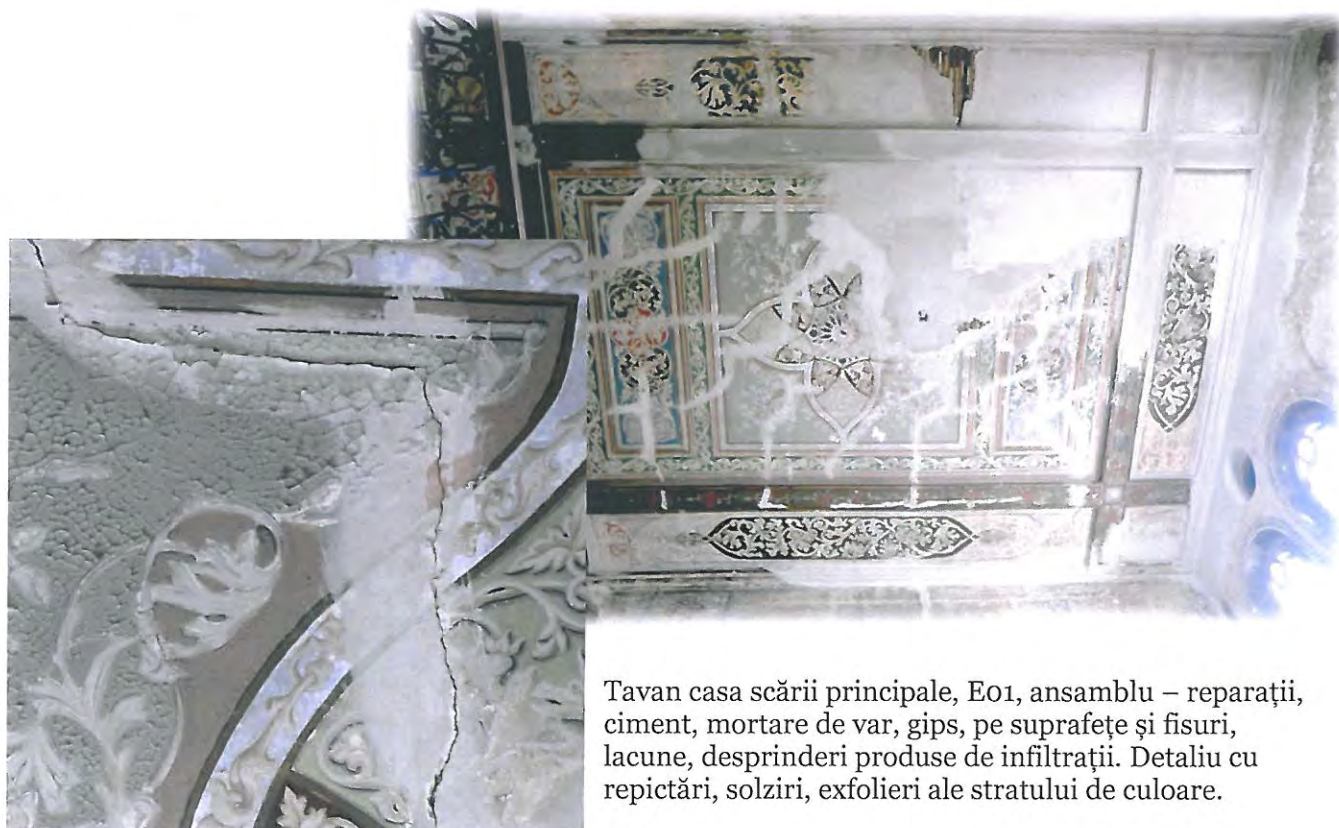
Tavan casa scării principale, E01, ansamblu – reparații, ciment, mortare de var, gips, pe suprafețe și fisuri, lacune, desprinderi produse de infiltrații. Detaliu cu repictări, solziri, exfolieri ale stratului de culoare.

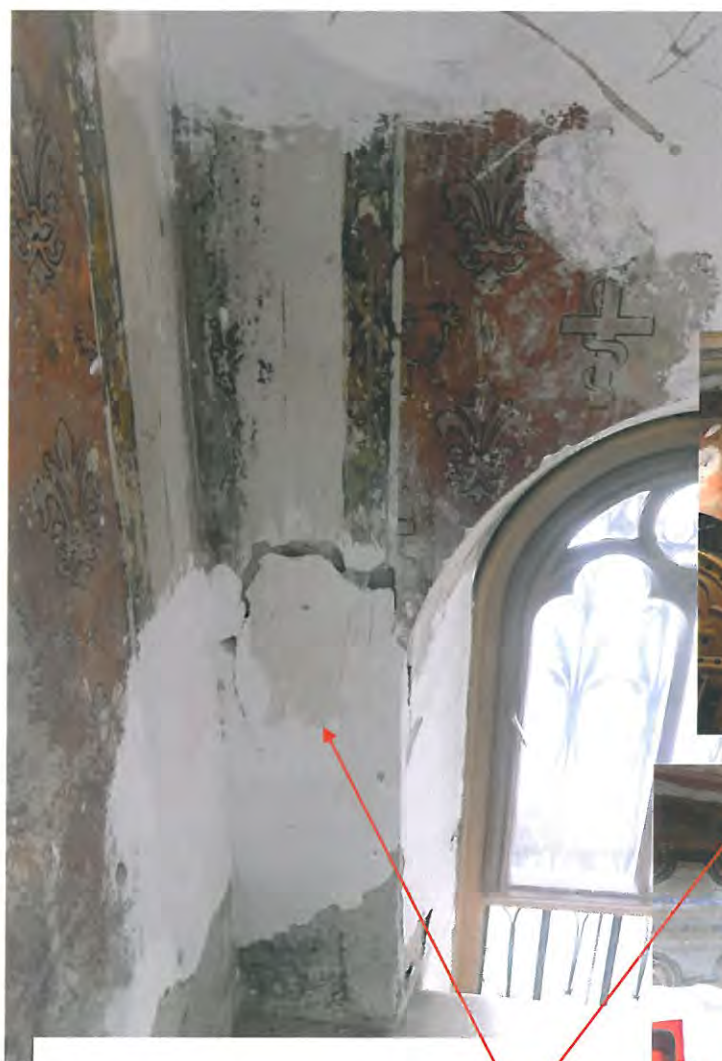
Casa scării principale, E01 și vestibul ansamblu – reparații ciment, gips, pe suprafețe cu reparații mai vechi, vopsele, lacune, desprinderi produse de umiditate.
