**PROIECT TEHNIC  
DE CONSERVARE  
ȘI RESTAURARE A PICTURII  
MURALE DIN INTERIORUL  
CASTELULUI STURDZA  
MICLĂUȘENI**

Specialist restaurator  
Carmen Cecilia SOLOMONEA

Denumirea obiectivului: **CASTELULUI STURDZA, MICLĂUȘENI**

**Denumirea proiectului:**  
**PROIECT TEHNIC DE CONSERVARE ȘI RESTAURARE A PICTURILOR  
MURALE DIN INTERIORUL CASTELULUI STURDZA, MICLĂUȘENI**

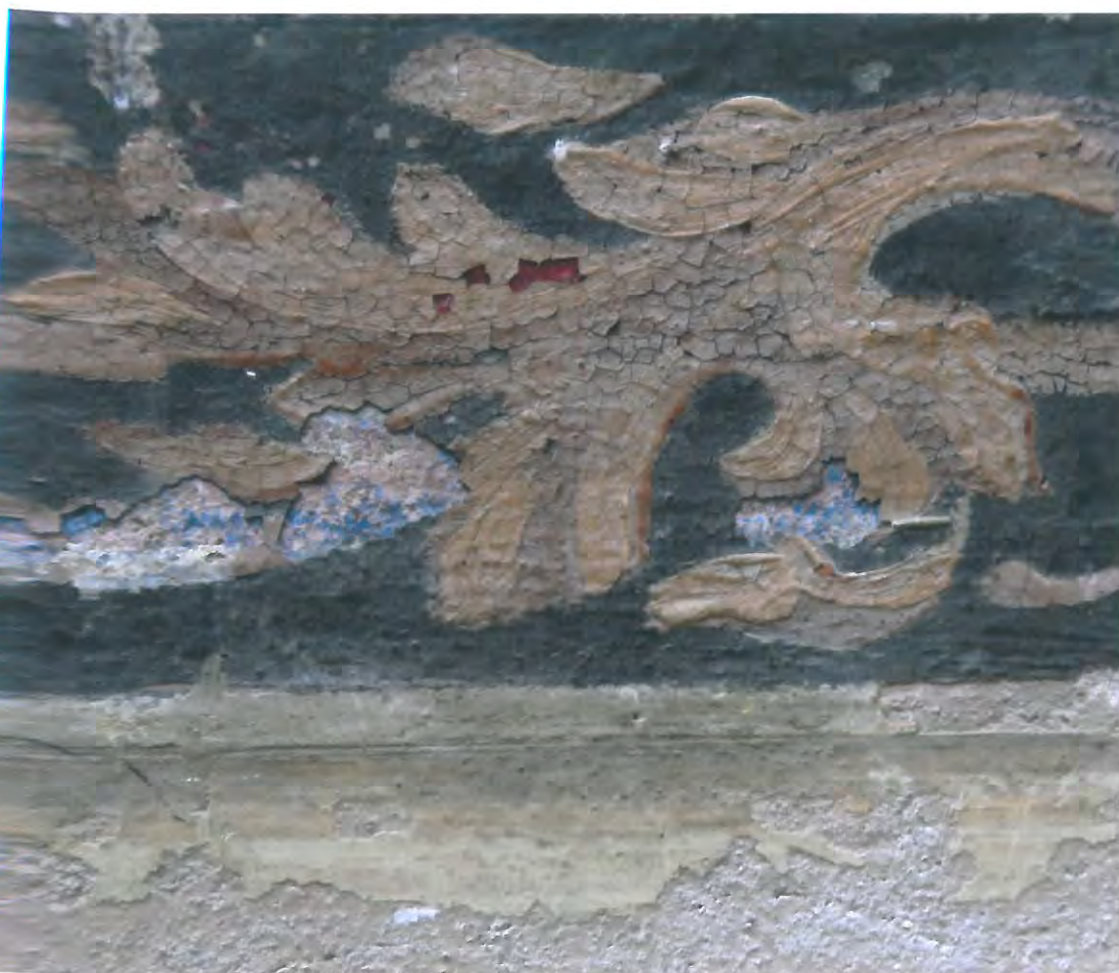
Casa scării principale, perete sudic, aria mediană, detaliu cu element vegetal – solzi, exfoliere, lacune ale stratului de culoare.

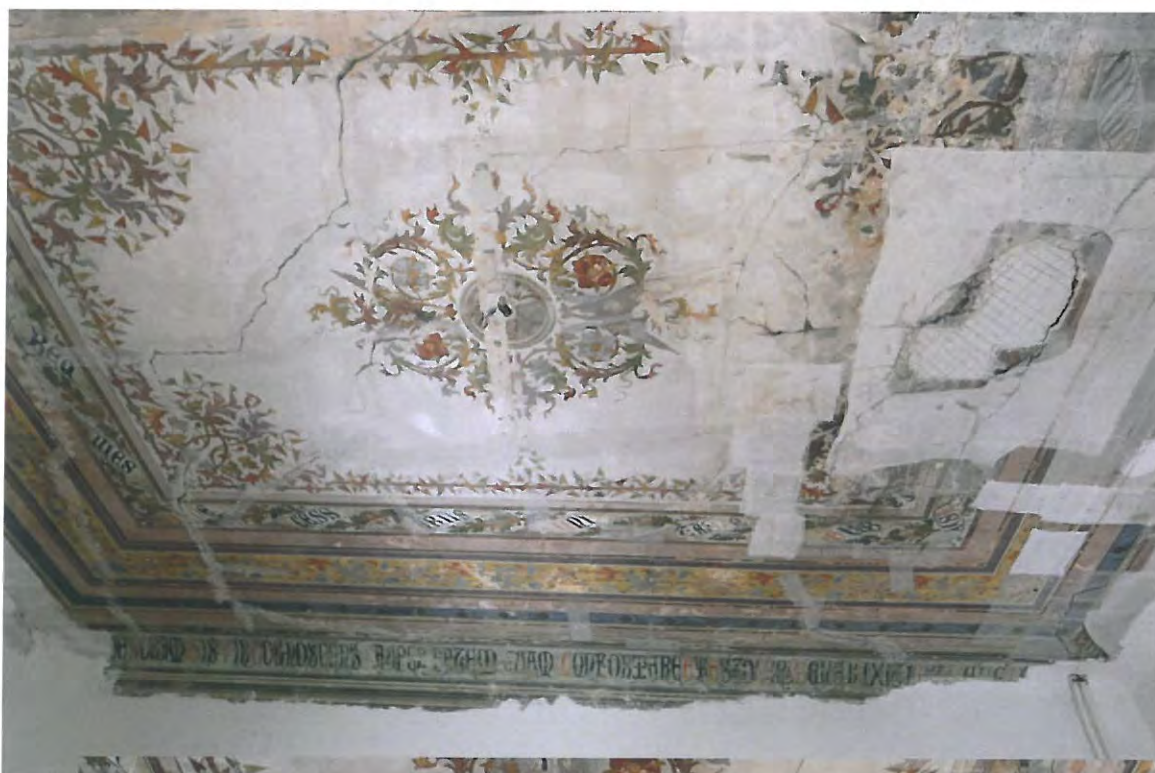
Camera E 05, etaj – tavanul prezintă forme grave de desprinderi, burdușeli, atac biologic, stropi și reparații cu ciment, strat de culoare pulverulent.

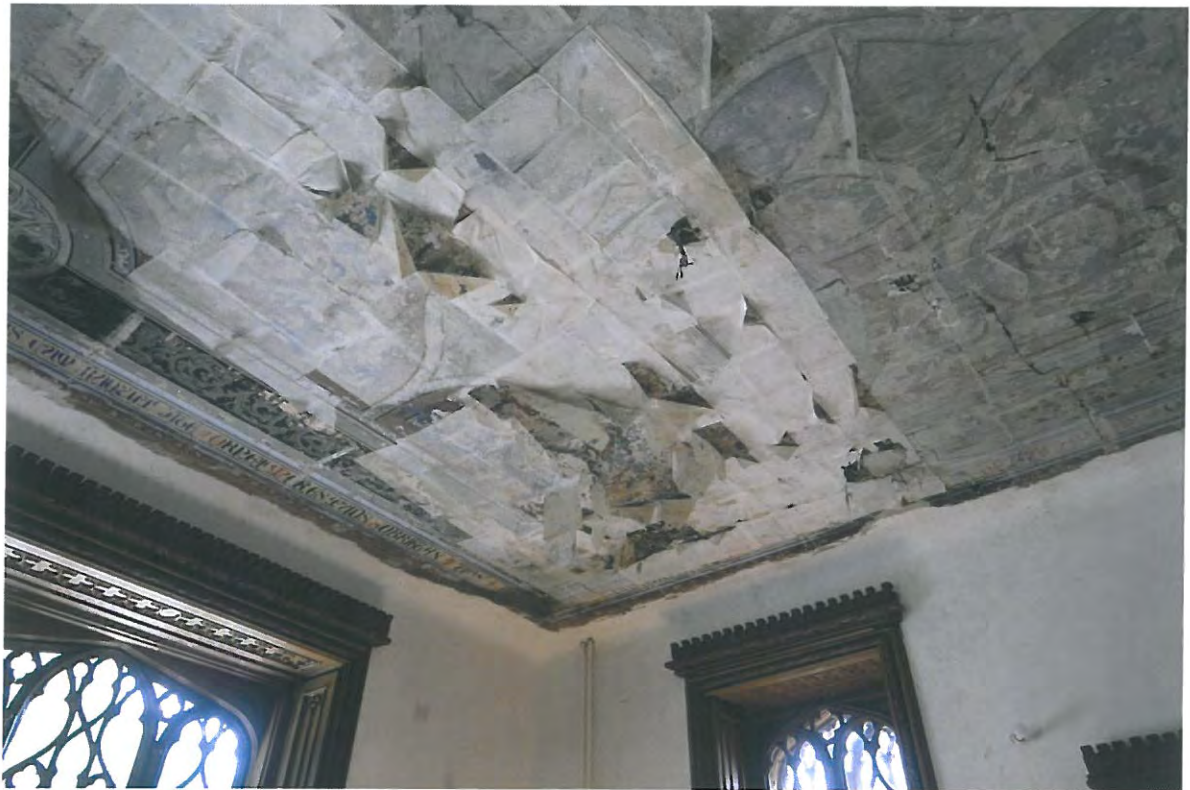
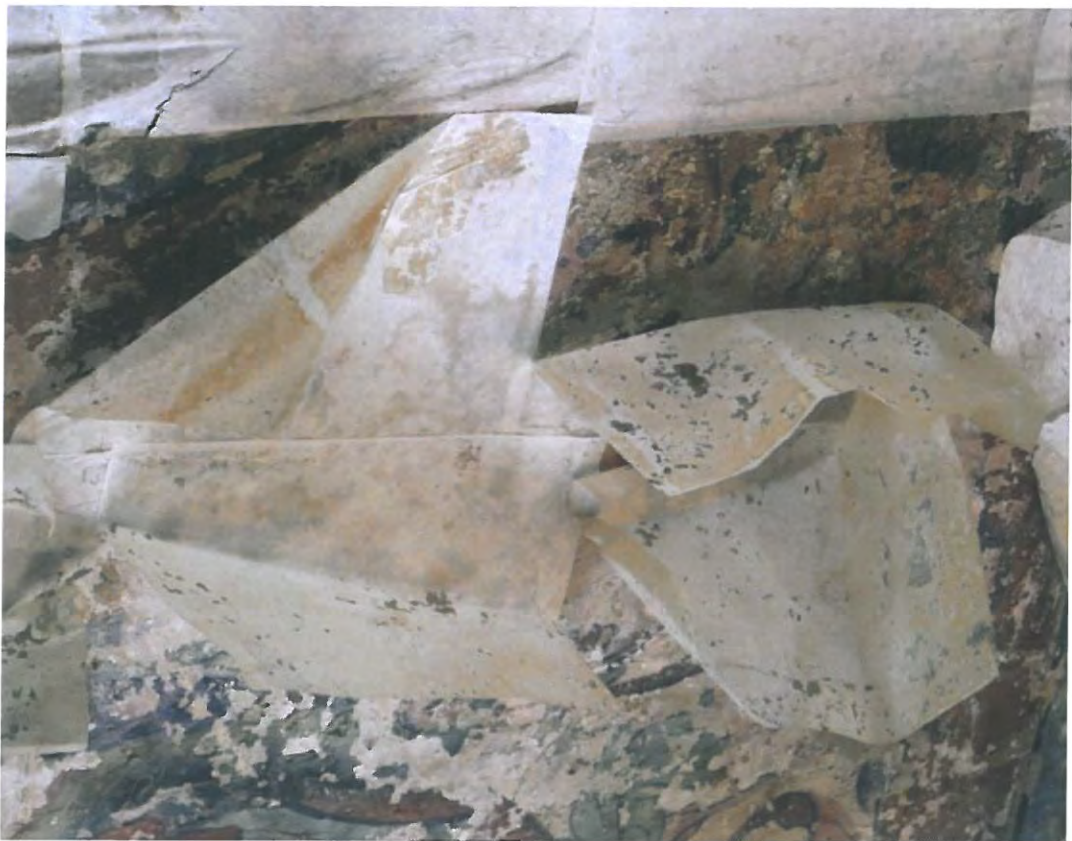
Camera E 03 – living-ul, etaj – tavanul prezintă cele mai grave forme de desprinderi, burdușeli, atac biologic, stropi de ciment, strat de culoare pulverulent și strapat pe foița japoneză, exfoliat, săruri, – produse de infiltrații și climat fluctuant. Detaliu.

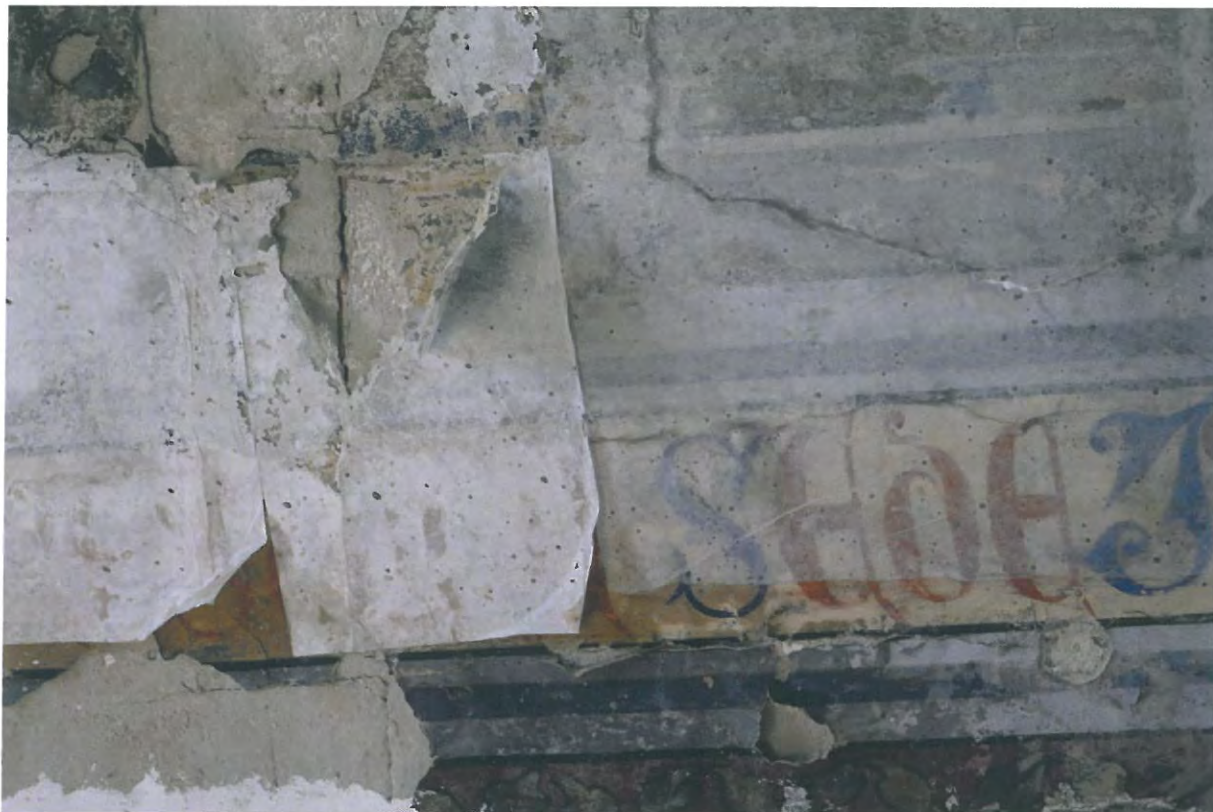
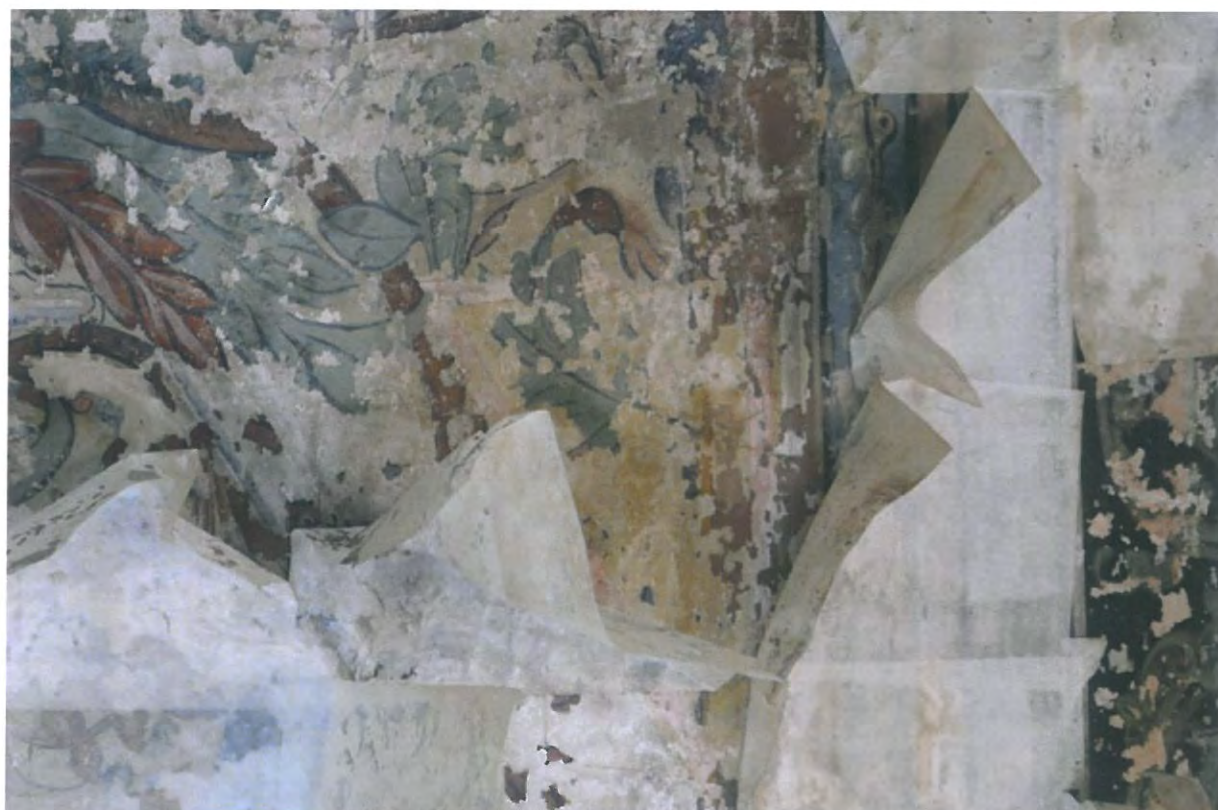
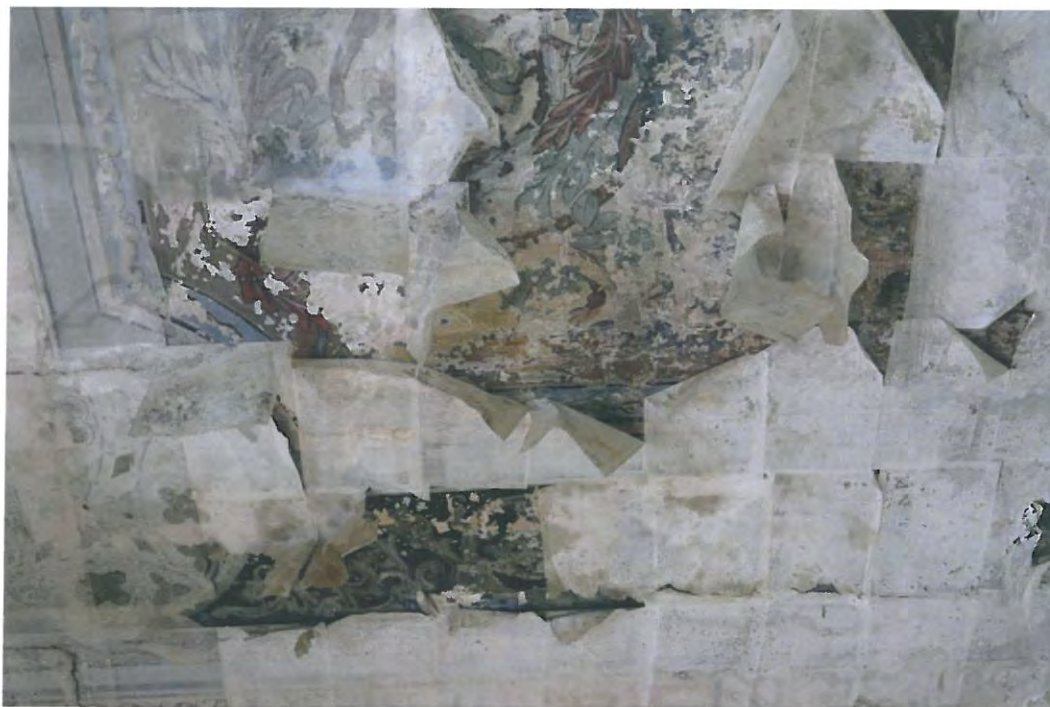
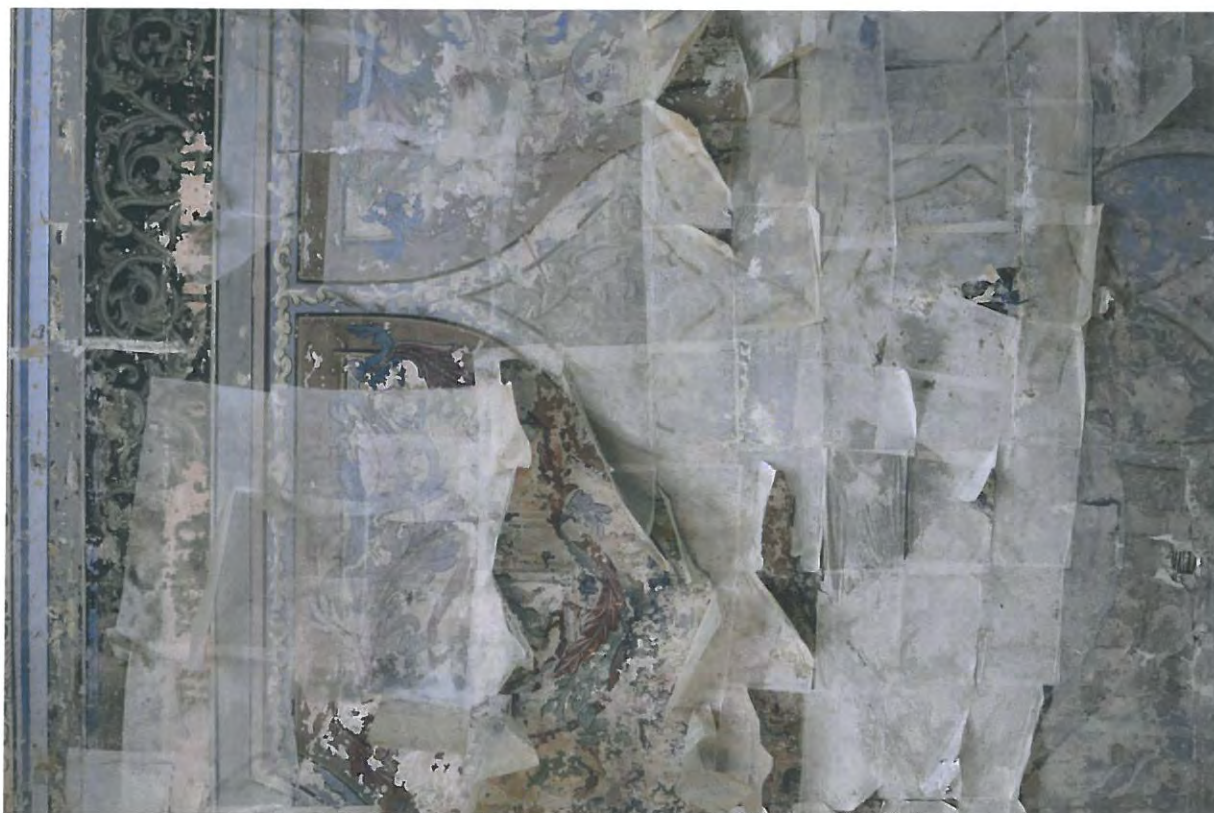
Camera E 03 – living-ul, etaj – tavanul în stare gravă de degradare - atac biologic, strat de culoare pulverulent și strapat pe foița japoneză, exfoliat, lacune – produse de infiltrații repetate și climat fluctuant.

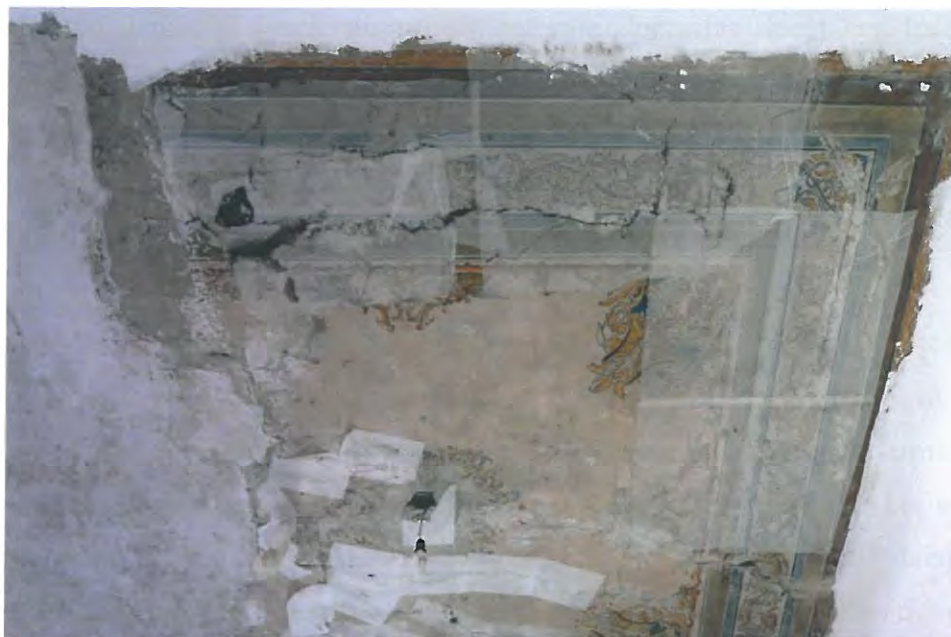
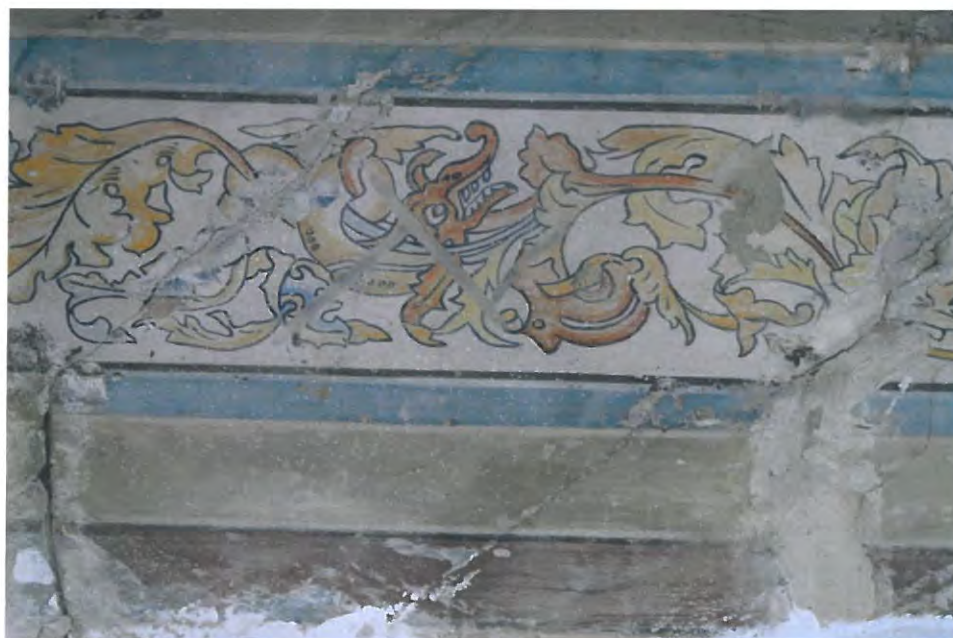
Camera E 12 –partea nordică, etaj – tavanul cu o suprafață mare de reparații care completează partea pierdută, atac biologic, strat de culoare mediu conservat, reparații vechi și noi pe fisuri, lacune produse de infiltrații repetate. Detaliu.

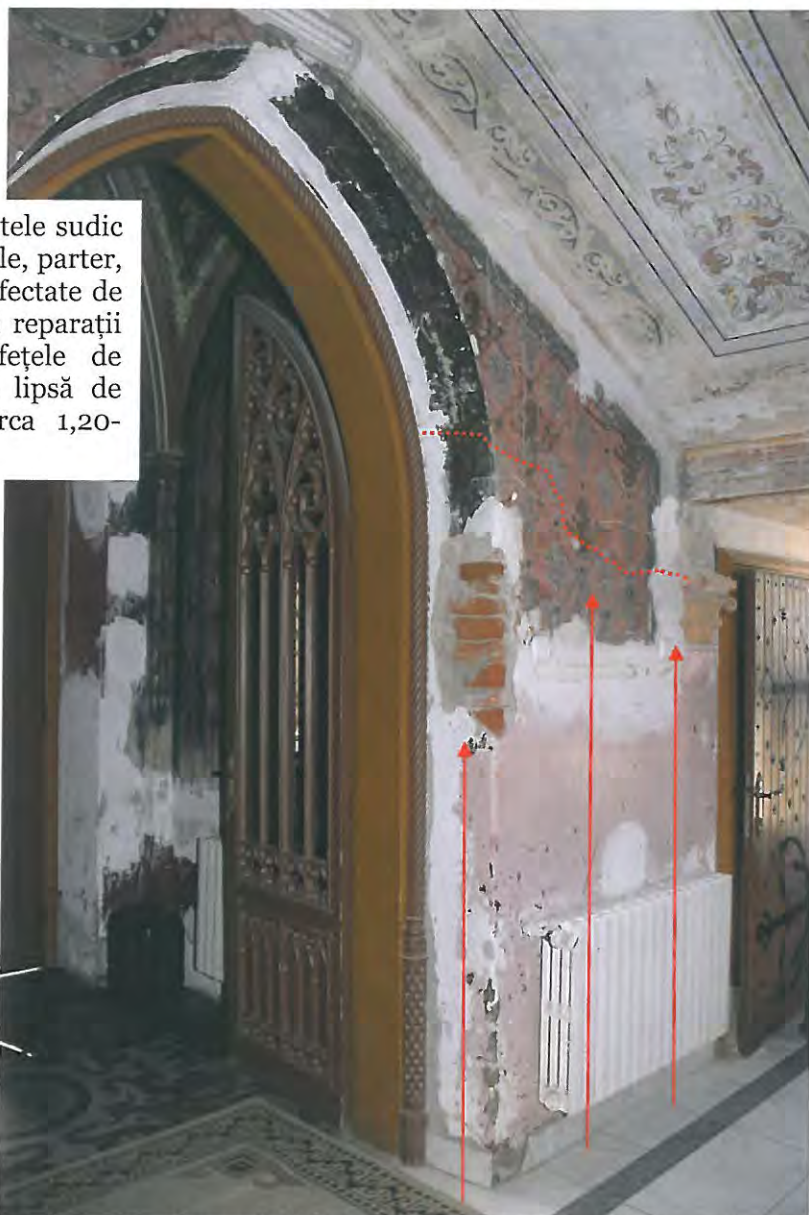
Toată partea inferioară a pereților scării de acces este mult mai degradată decât în 2004, stratul de preparație este desprins și friabil pe o lățime de 50cm deasupra înălțimii de circa 70cm de la nivelul treptelor unde s-au pierdut porțiuni de culoare și preparație în acest timp (la nivelul treptelor 5 – 14 unde este vizibilă cărămida și partea inferioară a nișei de pe nord); partea inferioară a picturii pereților de la parter și partea de vestibul au pierderi produse de capilaritate prin macerarea liantului, lipsă de coeziune a preparației, desprideri de pe zid.

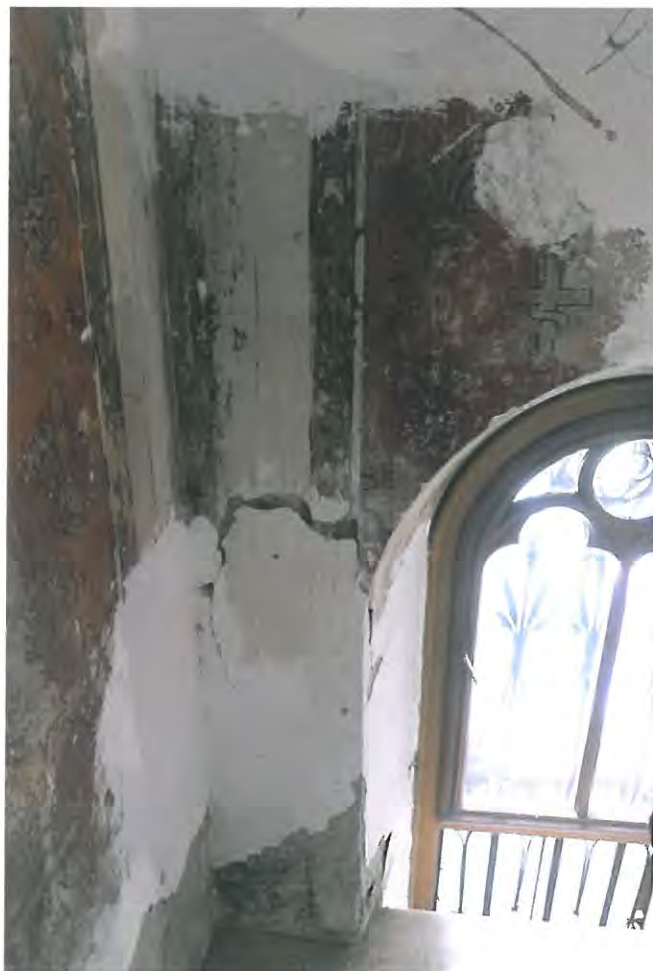
Peretele nordic al casei scării principale, lângă peretele vestic, arie afectată de umiditatea capilară la circa 2,00 de la nivelul pavimentului și reparații cu ciment și glet, suprafețe de pictură care prezintă lipsă gravă de aderență la zidărie.

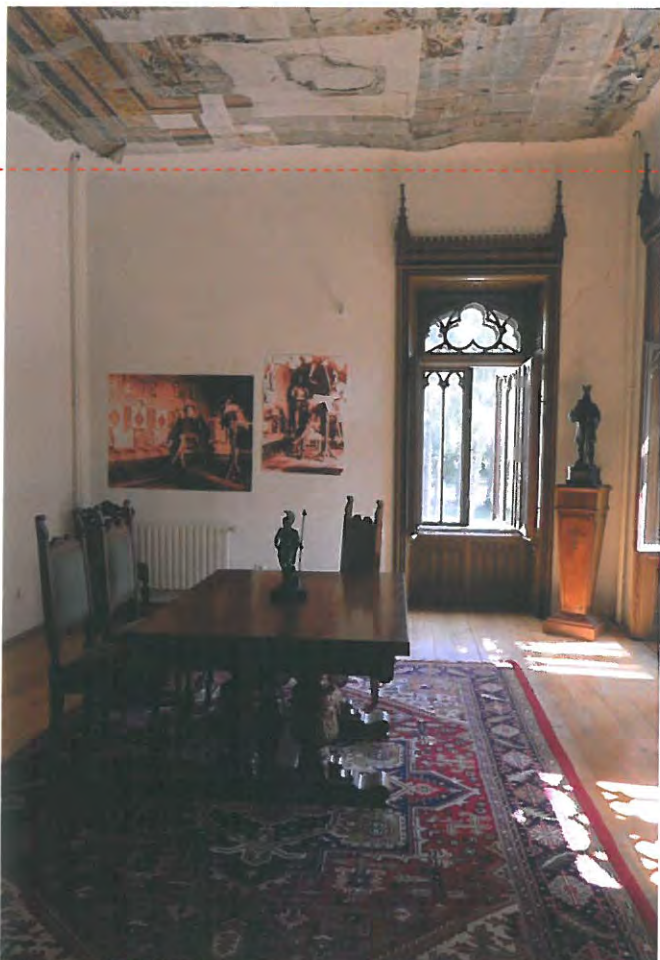
Interior, camera E05 (camera lui George Sturdza), partea sudică a castelului, tavanul puternic afectat de infiltrații și reparații, a fost consolidat de urgență și asigurat cu facing în 2004, prezintă desprinderi grave și burdușeli, deformări ale preparației de pe structura de trestie și scânduri.

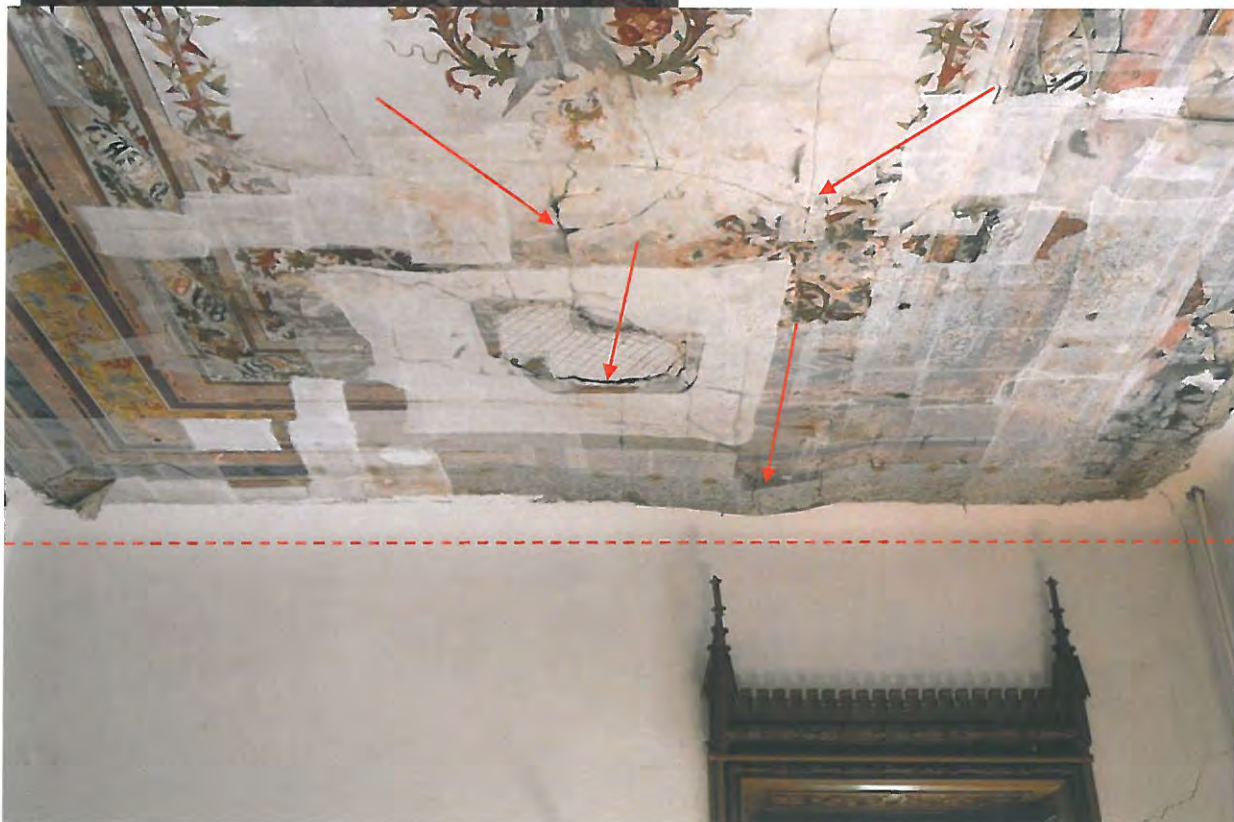
Deasemenea, tavanul casei scării de acces E01 are o stare deficitară de conservare, mari arii cu reparații, cu materiale dure care reacționează diferit față de cele originale la condițiile ambientale. Deasemenea, sunt porțiuni în jurul lacunelor mari de pe suprafețele tavanelor, cum ar fi salonul E04 și camera E12 de la etaj, tavanul holului P16 de la parter, unde perimetral pe circa 25 cm sunt desprinderi ale stratului intonaco de pe suprafața primului strat de preparație sau a celor două straturi de pe trestie. Există porțiuni de intonaco unde marginile preparației sunt fisurate, fracturate sau friabile și desprinse, unde stratul de trestie este vizibil prin pierderea unor fragmente din pictură, localizate pe partea estică, la etaj pe porțiunile scării de acces principale.

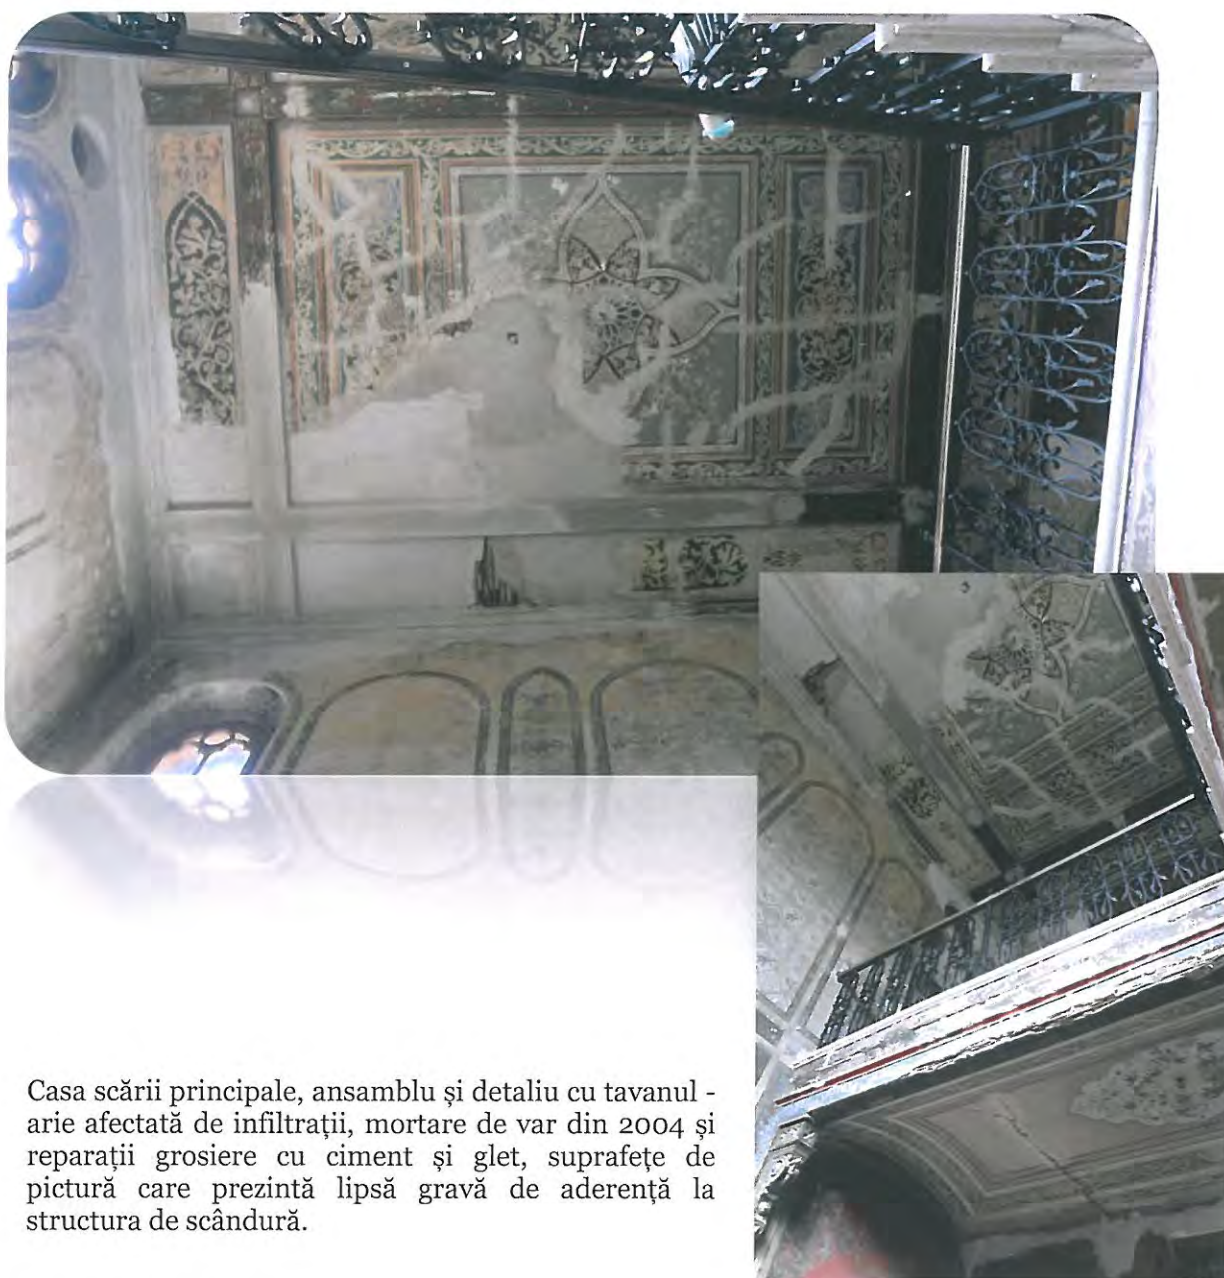
Casa scării principale, ansamblu și detaliu cu tavanul - arie afectată de infiltrații, mortare de var din 2004 și reparații grosiere cu ciment și glet, suprafețe de pictură care prezintă lipsă gravă de aderență la structura de scândură.

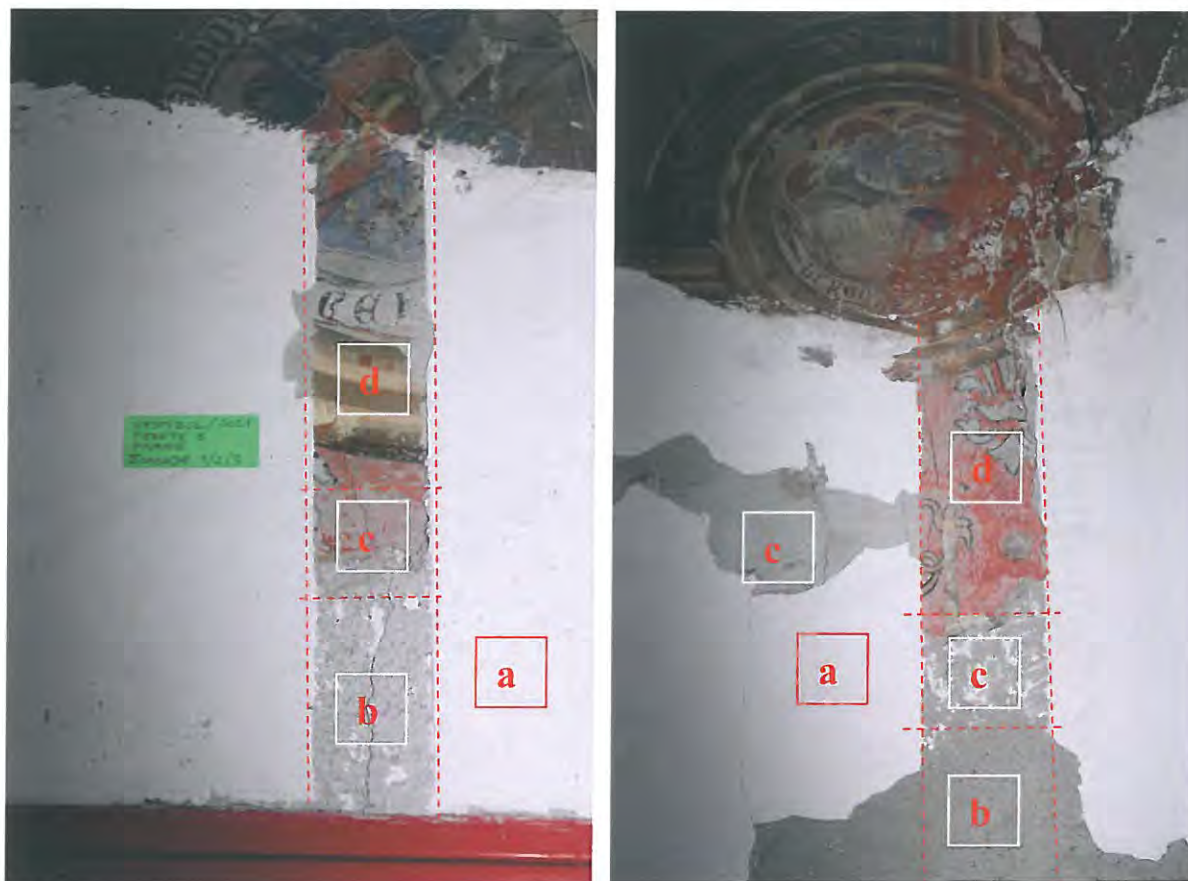
- a- strat de glet după 2005 care acoperă pictura și reparațiile de ciment;
- b- strat gros de ciment din 2005 sau ulterior, de la momentul montării hidrantului, acoperă zidăria de cărămidă;
- c- strat subțire de ciment care acoperă stratul de culoare al pisaniei;
- d- strat de culoare original în tehnica tempera cu liant organic.

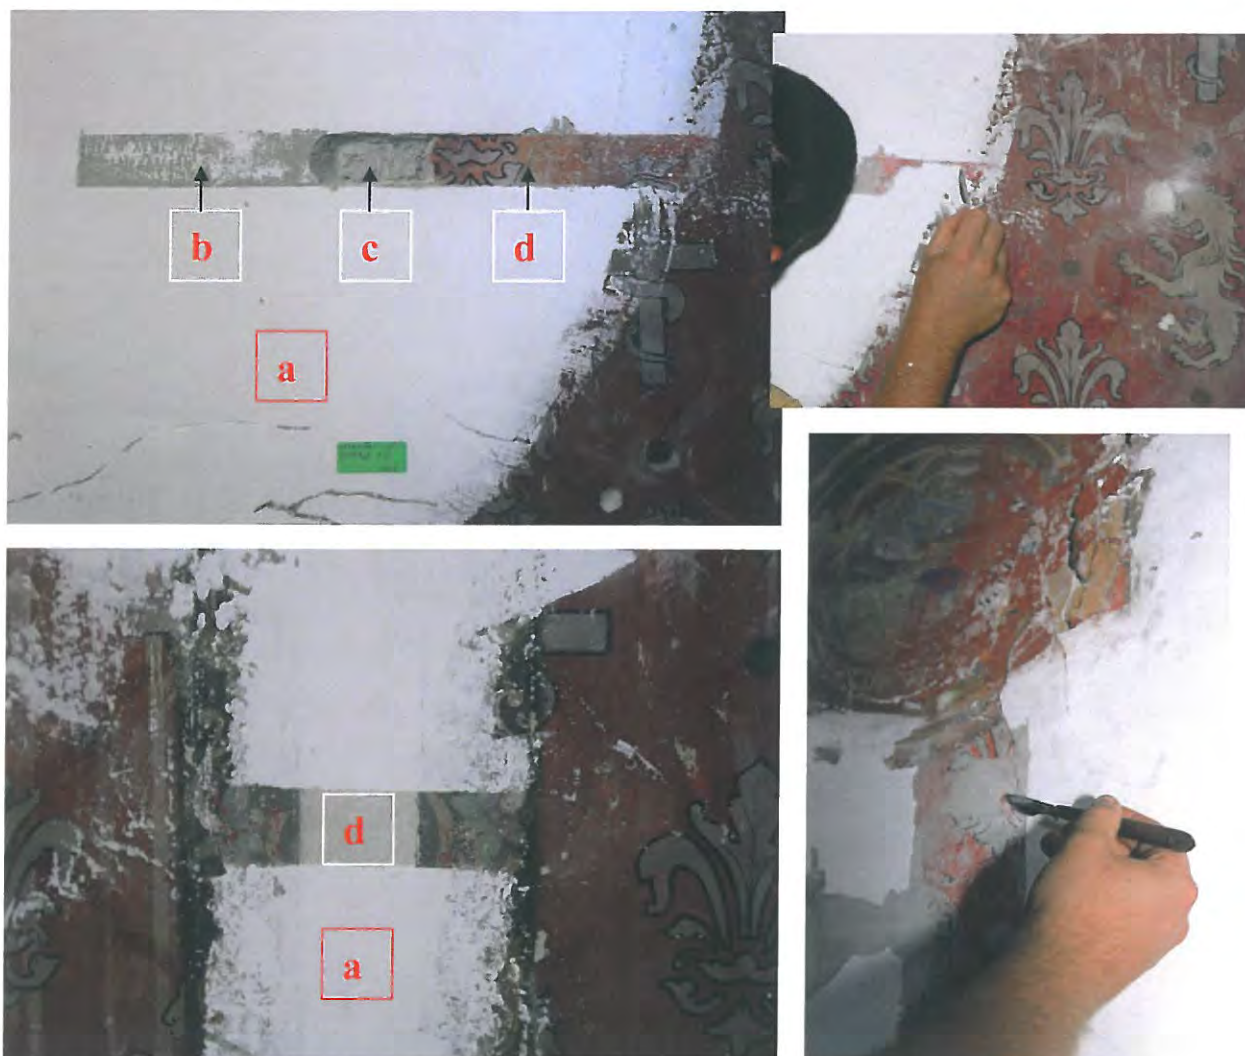
- a- strat de glet după 2005 care acoperă pictura și reparațiile de ciment;
- b- strat gros de ciment din 2005 sau ulterior, acoperă stratul original de mortar care s-a păstrat parțial;
- c- strat de mortar din preparația originală (păstrat parțial din cauza infiltrațiilor);
- d- strat de culoare original în tehnica tempera cu liant organic.

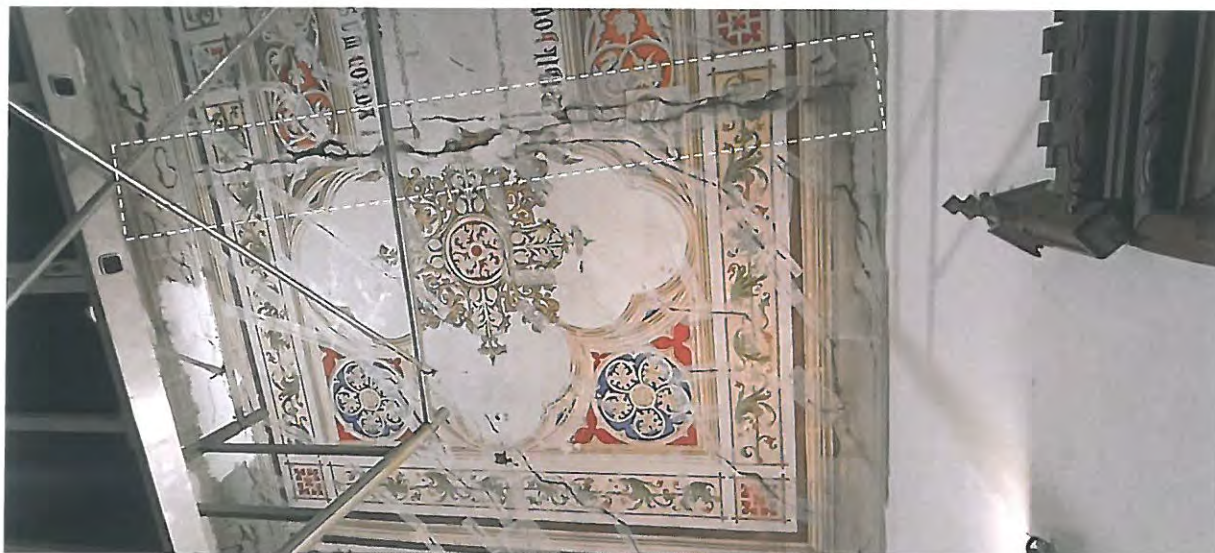
Infiltrații de umiditate pe suprafața picturii pe care s-a dezvoltat atac biologic pe tavanul Holului E02 –sus și Camera E05 – biroul lui G.Sturdza, la etajul castelului. Test de aplicare a soluției de biocid Preventol RI 80, pe suprafața tavanului E05. Detaliu cu tavanul camerei – reparații, preparație fisurată și dislocată, atac biologic, stropi de ciment în cantitate mare din neglijența intervențiilor 2003-2005 după ce suprafața picturii a fost asigurată de urgență cu *facing* în 2004, solziri, pulverulență.

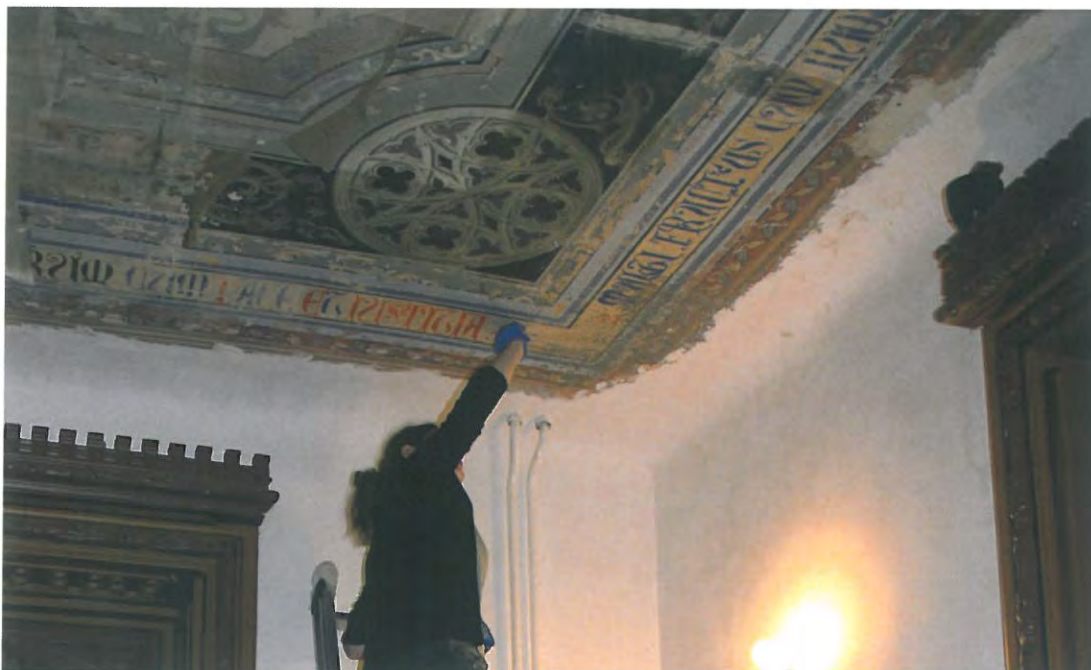
**Proba 6 Camera E03, etaj, latura estică a castelului, tavan, grad foarte mare de degradare a picturii (infiltrații, desprinderi, burdușeli, săruri pe centru și latura sudică).**
