**PROIECT TEHNIC DE CONSERVARE ȘI RESTAURARE COMPONENTE ARTISTICE -  
DECORAȚIUNI FAȚADĂ ȘI PICTURĂ MURALĂ LA EXTERIOR ÎN SPAȚIUL MUSEUM  
FAMILIARUM, LA CASTELUL STURDZA DE LA MICLĂUȘENI**

Denumirea obiectivului: **CASTELUL STURDZA,  
din MICLĂUȘENI**

**Castelul Sturdza din Miclăușeni** este inclus pe Lista monumentelor istorice din județul Iași 2015, având codul de clasificare Cod LMI IS-II-m-B-04199.02 (datat în sec. XVII, reclădit în 1752 și sec. XIX) conform Listei Monumentelor Istorice aprobată prin Ordinul Ministrului Culturii și Cultelor nr. 2.314/2004, publicată în Monitorul Oficial al României nr.646 bis.

**Denumirea proiectului: PROIECT TEHNIC DE CONSERVARE ȘI  
RESTAURARE COMPONENTE ARTISTICE - DECORAȚIUNI FAȚADĂ ȘI  
PICTURĂ MURALĂ LA EXTERIOR ÎN SPAȚIUL MUSEUM FAMILIARUM,  
LA CASTELUL STURDZA DE LA MICLĂUȘENI**

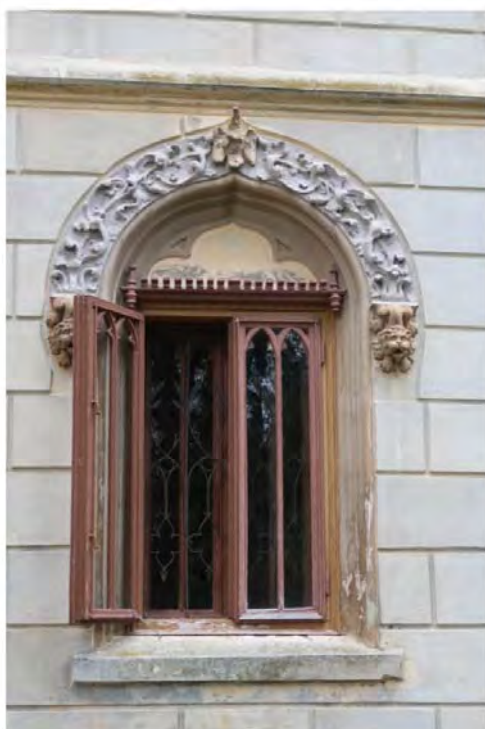
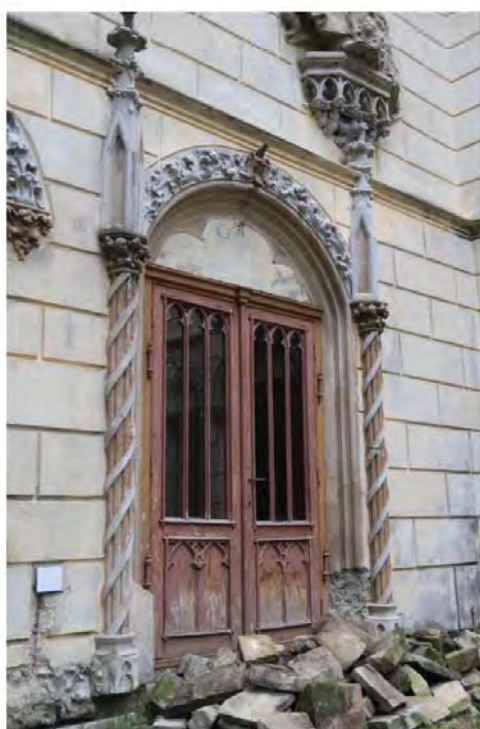
Castelul Sturdza - Miclăușeni, 2021, foto sus - o fereastră de la parter și ușa exterioară de acces de pe latura estică a camerei P20, starea actuală de conservare. Partea superioară cu strat de var din 2005, ferestre de la etaj, detaliu cu baza ferestrelor afectată de umiditate și patină biologică - alge, licheni.

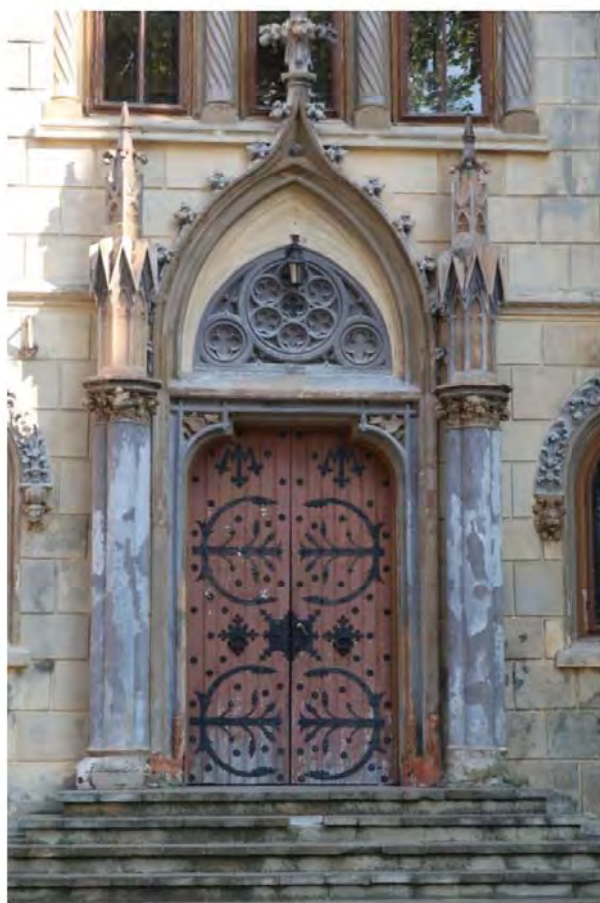
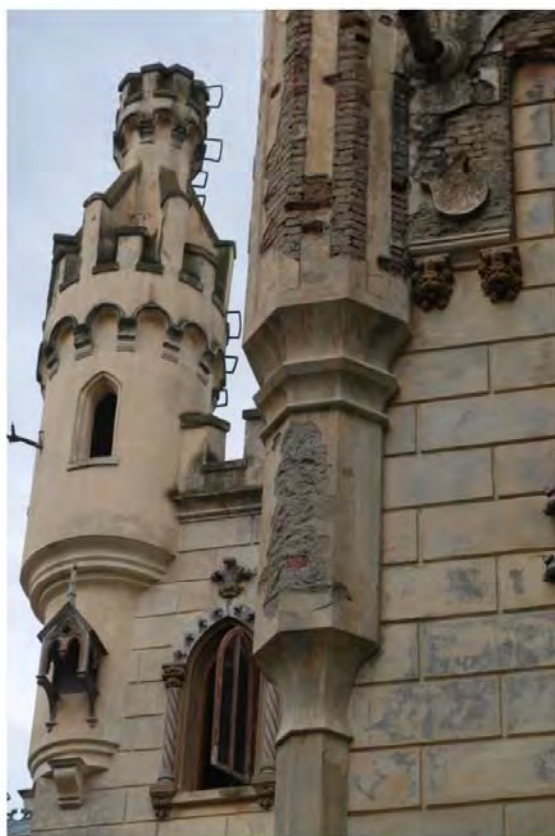
Ușa de intrare de pe latura sudică a castelului (acces B) și ferestrele de la partea superioară,

Foto dreapta sus și foto jos – starea actuală de conservare – tencuiala și zidăria degradate de sistemul defectuos de preluare a apelor pluviale, pe latura sudică, donjonul în 2020 sus și în 2021 jos cu cuibul de berze.

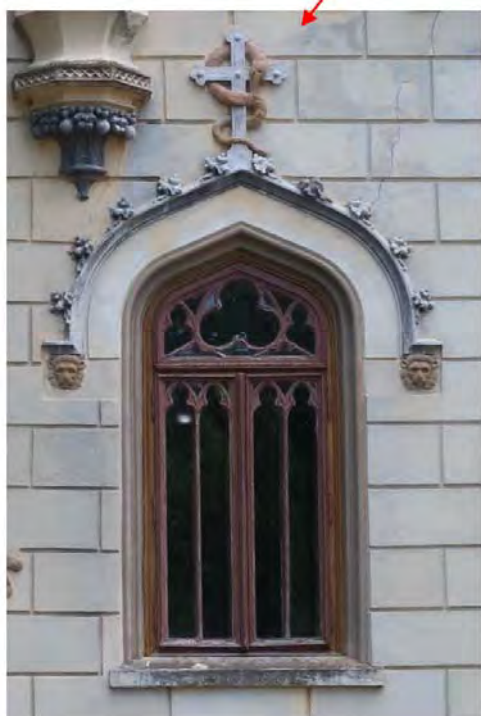
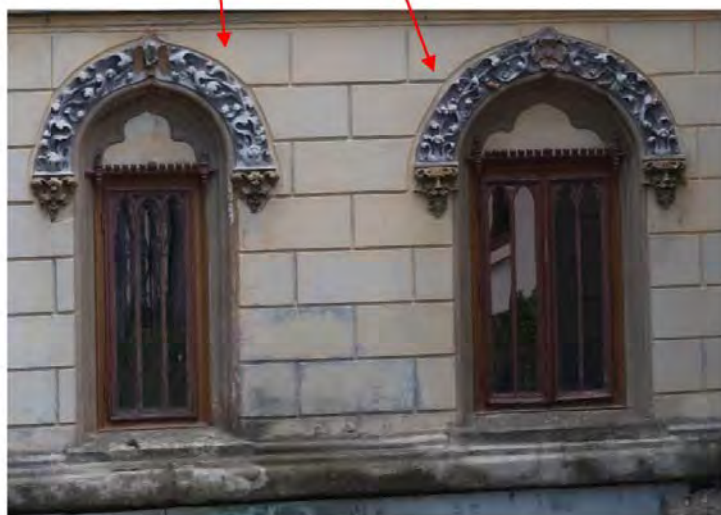
Sus - Latura nordică a castelului – ansamblu;  
Jos stânga - detaliu cu o fereastră de la etaj, și jos  
dreapta – detaliu cu două tipuri de ferestre de la parter,  
noiembrie 2022.

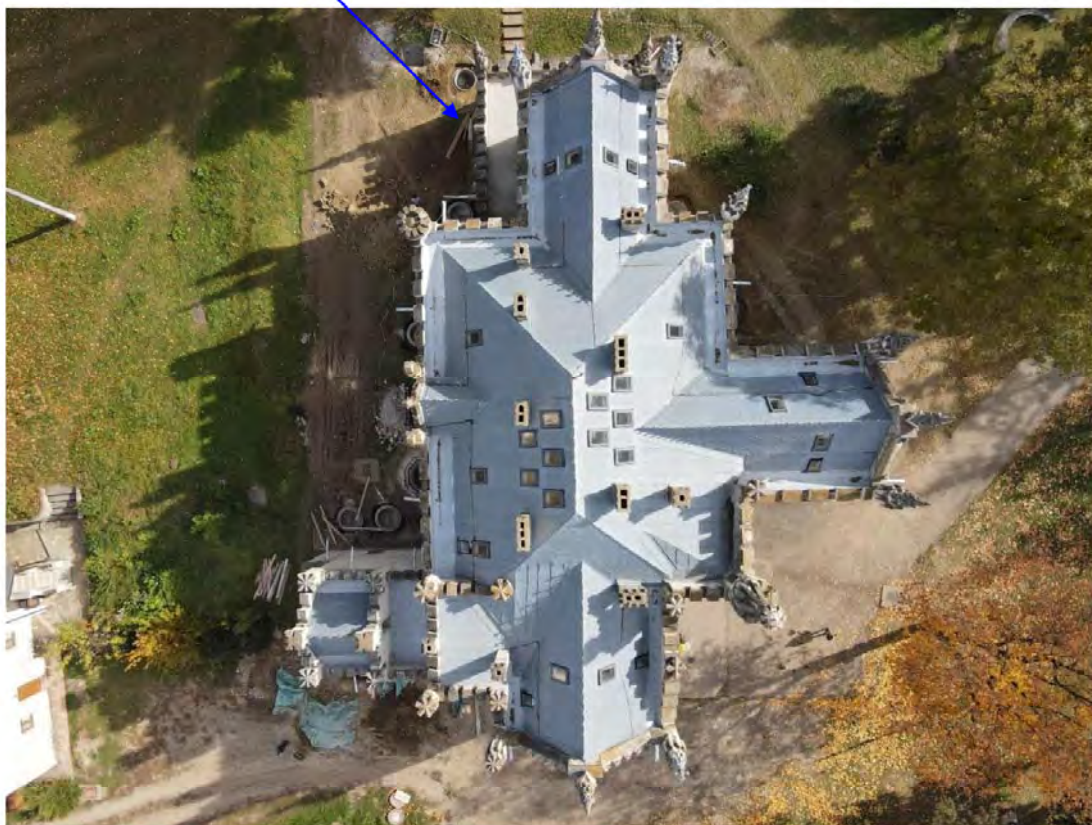
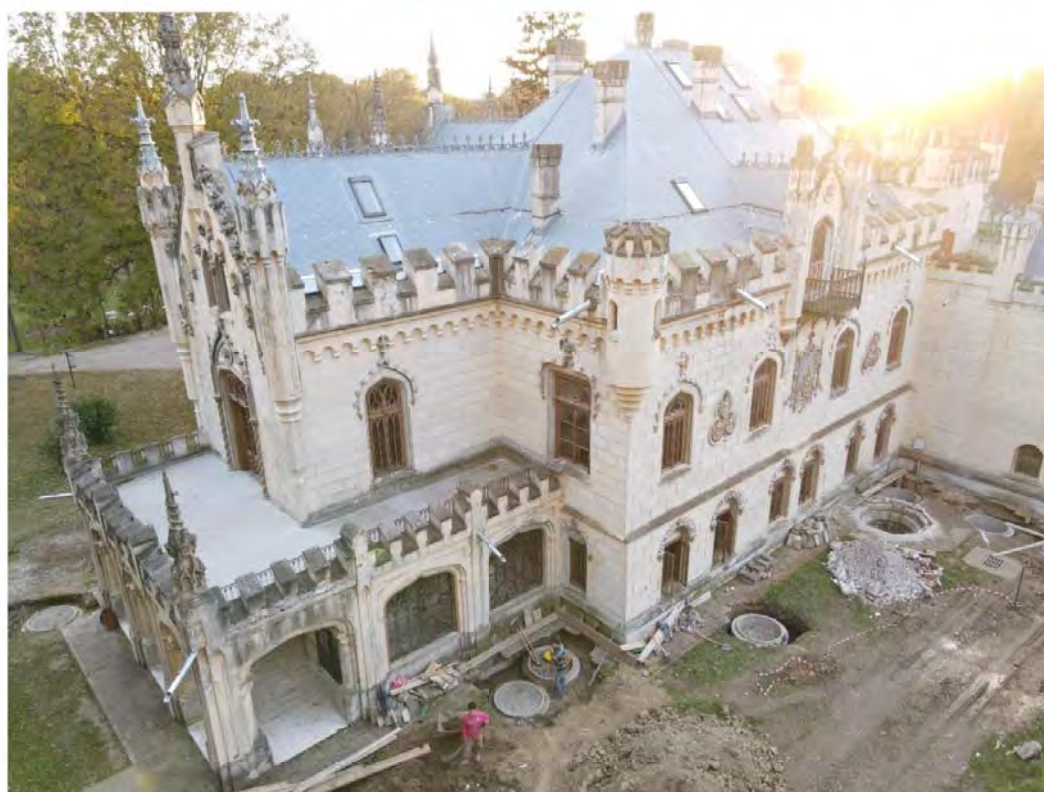
Vedere de sus a castelului, localizarea decorațiilor de la partea superioară a edificiului – fleșe cu capete de lei, fleuroni, frunze de acant pe cornișe. Jos – Partea nord-estică a castelului – terasa pe est, *Museum familiarum* situat sub terasă pe latura nordică, decorațiile de pe fațade și de la partea superioară. (fotografii din noiembrie 2021 realizate cu drona și furnizate de către arh. Ș. Sturdza, din proiectul de restaurare a ansamblului de la Miclăușeni)

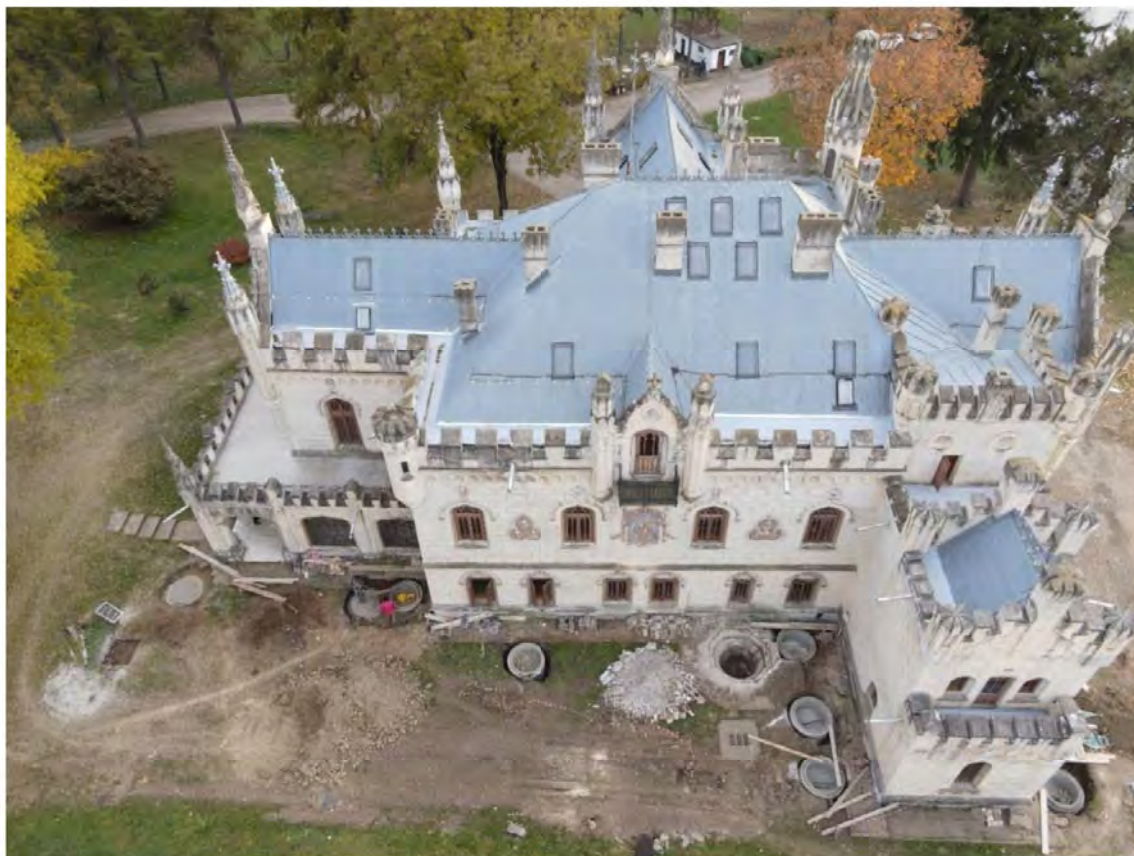
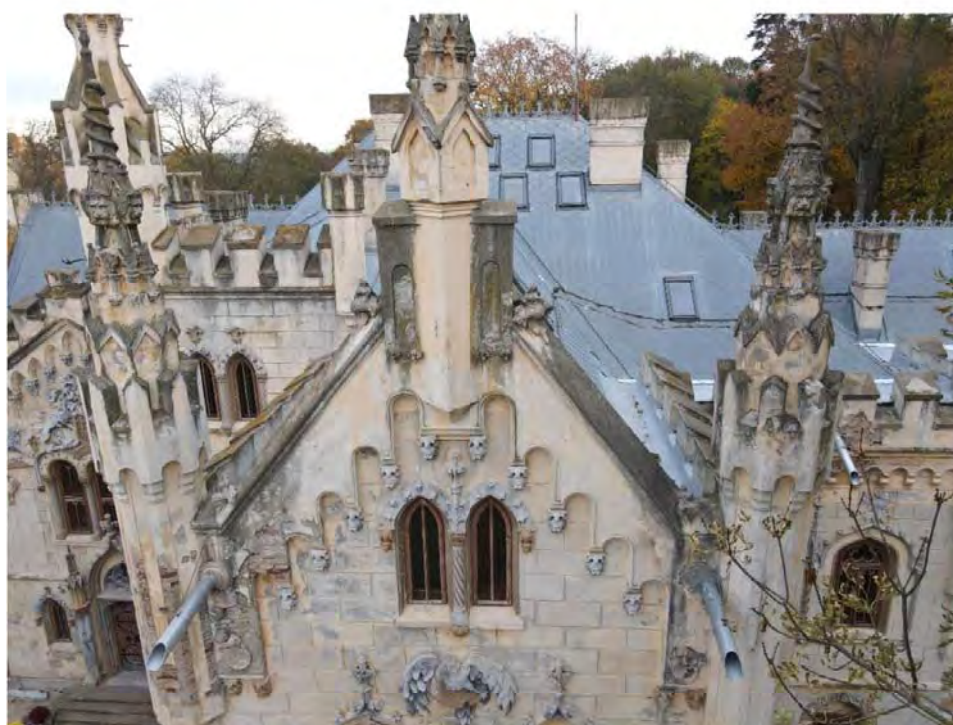
Vedere de sus a castelului, dinspre latura nordică, localizarea decorațiilor de la partea superioară a edificiului – fleșe cu capete de lei, fleuroni, frunze de acant pe cornișe și fațada nordică cu trei reprezentări heraldice – *Strămoșul mitic* al familiei Sturdza și două steme. Foto jos – Fațada sudică a castelului – partea centrală, decorațiile de la partea superioară, pe turnulețe - fleșele cu patru capete de lei și șarpe; arii afectate de infiltrații de precipitații, pe care s-a dezvoltat patina biologică. (fotografii din noiembrie 2021 realizate cu drona și furnizate de către arh. Ș. Sturdza, din proiectul de restaurare a ansamblului de la Miclăușeni)

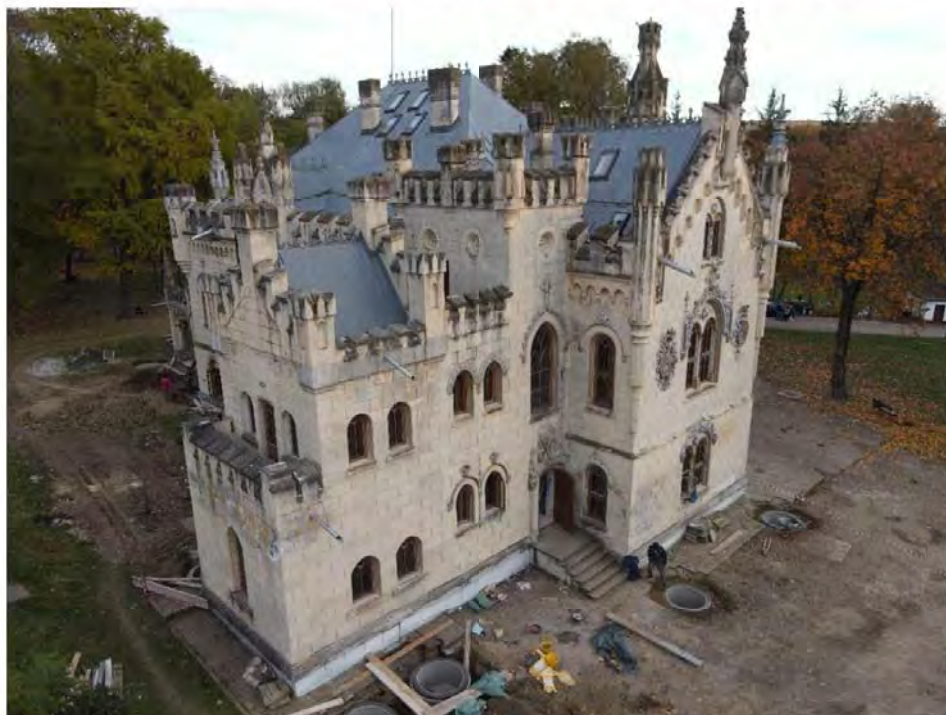
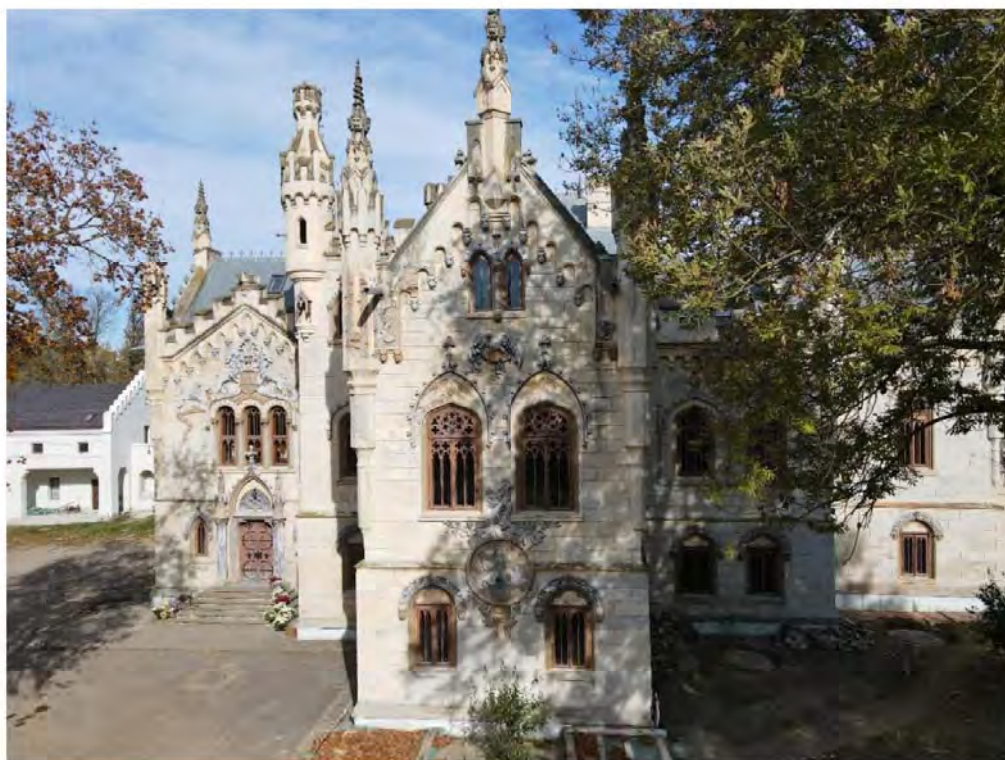
Vedere de sus a castelului, dinspre latura nord-vestică, localizarea decorațiilor de la partea superioară a edificiului – fleșe cu capete de lei, fleuroni, frunze de acant pe cornișe, la ferestre și intrarea secundară – elemente decorative și heraldice, și pe corpul central al fațadei vestice - două steme adiacente ferestrei mediane.

Jos – Partea sudică a castelului –intrarea în castel pe sud-vest și *Stema monumentală* la partea superioară, decorațiile de la ferestre, corpul central al laturii sudice cu decorația de mari dimensiuni - *Sigiliul imaginar al familiei Sturdza*.

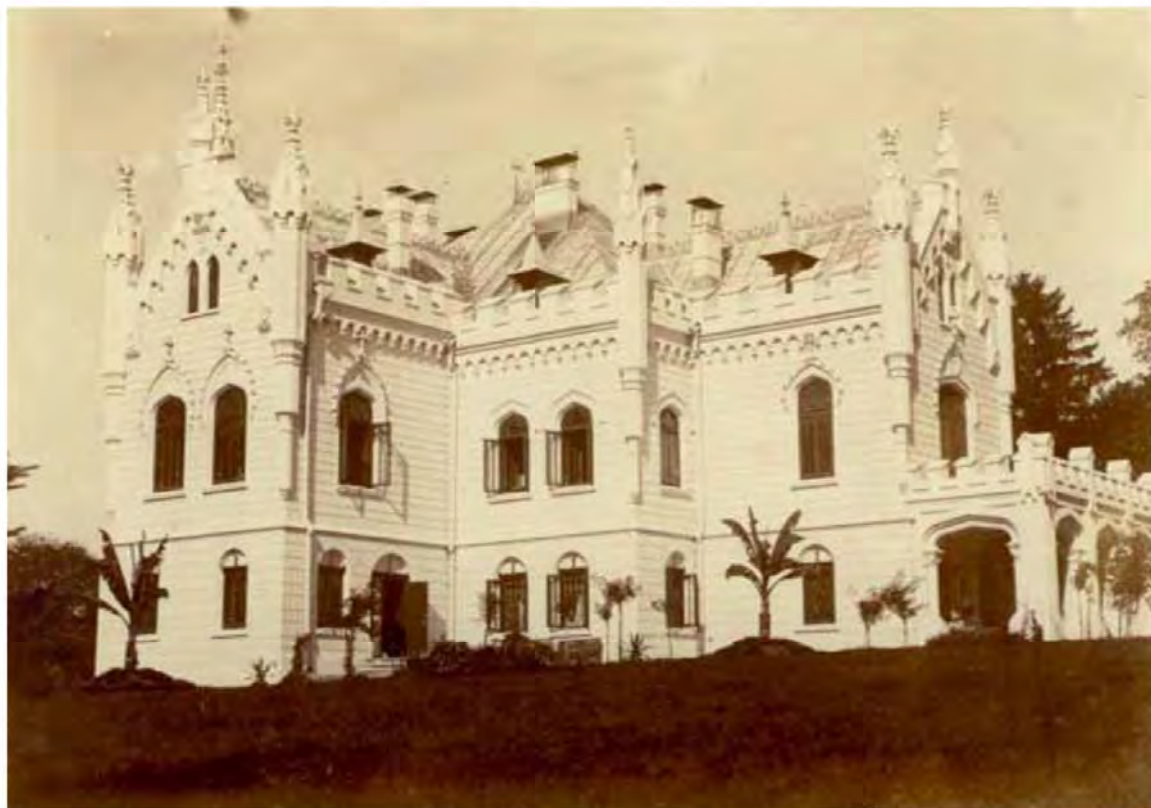
Castelul la 1900 fără decor heraldic (imagine preluată din articolul Narcis Dorin Ion, Sorin Iftimi, *Palatul Sturdza de la Miclăușeni. File dintr-un album risipit*, ed. Doxologia, Iași, 2015).

În imaginea cu partea sud-estică a castelului păstrată din 1900, se observă prezența decorațiilor care ornamează frontoanele ferestrelor de la parter, etaj și mansardă, existente deja. Frontoanele de la parter nu par să fie la fel ca cele existente în prezent, poate nu aveau elementele vegetale și florale în relief, doar un fronton mai simplu. La partea superioară a castelului, pe turnulețele decorative sunt fleșe ornamentale, dar cele în formatul cu patru capete de lei erau mai puține. Deasemenea se constată că pe colțurile laturilor de nord și sud ale terasei estice nu existau fleșele cu capete de lei. Ancadramentul ușii estice U14 de la parter și al ușii U39 de la accesul pe terasa estică nu existau în forma actuală care conțin frontonul neogotic și coloanele adosate cu fus în spirală și terminate cu elemente neogotice la partea superioară. Apoi se

observă că pilaștrii adosați sau angajați cu fus în spirală care încadrează o serie de ferestre de la etaj și mansardă nu existau.

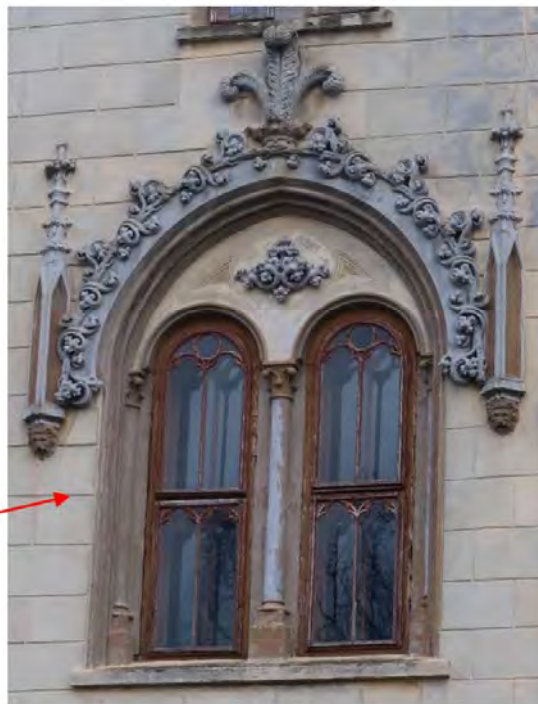
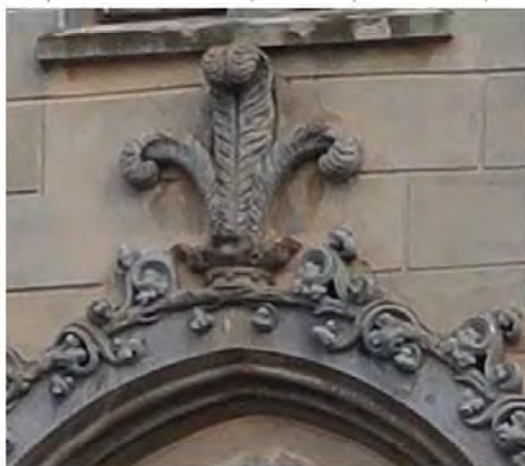
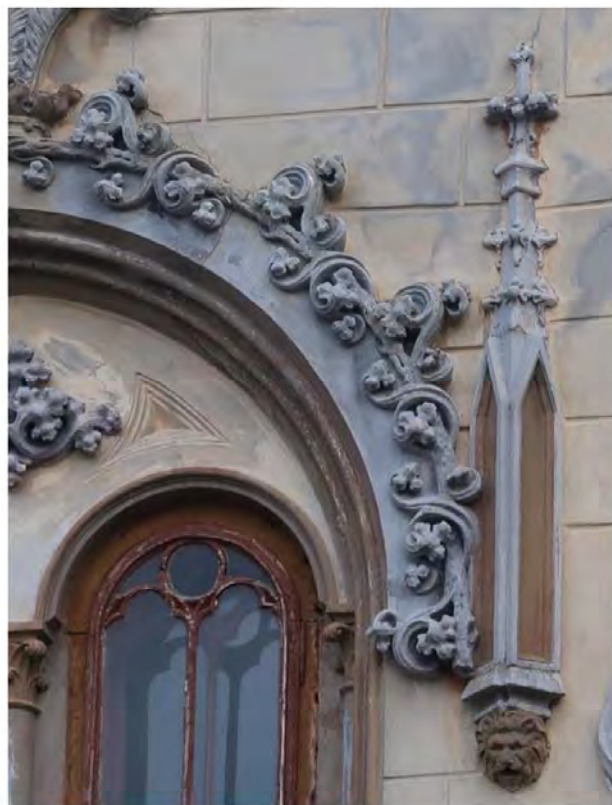
Fațada vestică a castelului – ansamblu cu corpul central, fereastra de la nivelul I cu ancadrament profilat din mortar, fronton cu decorații vegetale în basorelief, pilastru angajat în ax și două jumătăți de pilaștri pe lateral; Jos – detalii de pe fronton cu decorații cu frunze de acant în basorelief răsucite pe o ramură ce mărginește frontonul și un element central, în axul frontonului – un panaș cu trei pene de struț; pe lateral flanchează frontonul ferestrei doi stâlpi cu fleuroni adosați având la bază două console cu cap de leu. (Relevee furnizate de către arh. Ș. Sturda, din proiectul de restaurare a ansamblului de la Miclăușeni, 2021)

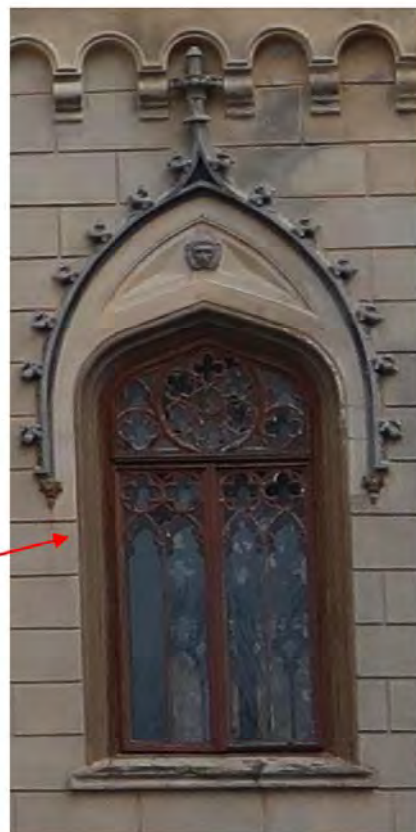
Fațada vestică a castelului –releveu partea sud-vestică; fereastră de la nivelul I cu ancadrament profilat din mortar, fronton din mortar și un cap de leu central, perimetral din ceramică cu decorații vegetale în basorelief- frunze de acant, având la bază două console mici cu element vegetal, și sus în ax cu fleuron; Jos – cealaltă fereastră de pe partea sud-vestică, cu ancadrament profilat din mortar, fronton simplu din mortar, având la bază două console cu cap de leu, perimetral din ceramică cu decorații vegetale în basorelief- frunze de acant, și sus în ax simbol heraldic – crucea cu șarpe. (Relevee furnizate de către arh. Ș. Sturdza, din proiectul de restaurare a ansamblului de la Miclăușeni, 2021)

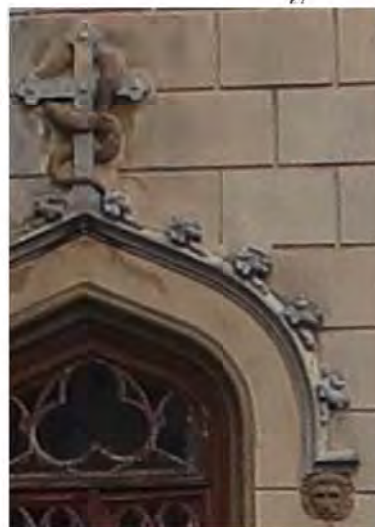
Detaliu – frontonul ferestrei din ceramică, cu element heraldic în basorelief - *Crucea cu șarpe*; la baza frontonului – console cu capete de lei în basorelief aplatizat, din mortar.

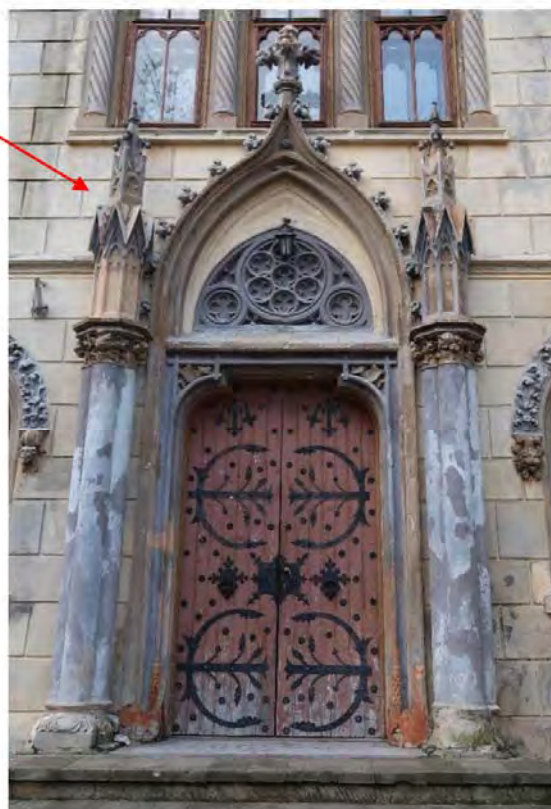
Fațada sudică a castelului – releveu și detaliu cu intrarea în castel; foto – ancadramentul intrării sudice – este compus din profile adiacente ușii care continuă la partea superioară perimetral frontonului, acesta este decorat cu rozete traforate și deasupra în ax un fleuron; de o parte și de cealaltă a intrării, doi stâlpi masivi din cărămidă acoperită cu straturi de tencuieli, bazele au în structură ceramică și mortar dur, iar la partea superioară elemente ornamentale neogotice din ceramică. (Relevee furnizate de către arh. Ș. Sturdza, din proiectul de restaurare a ansamblului de la Miclăușeni, 2021)

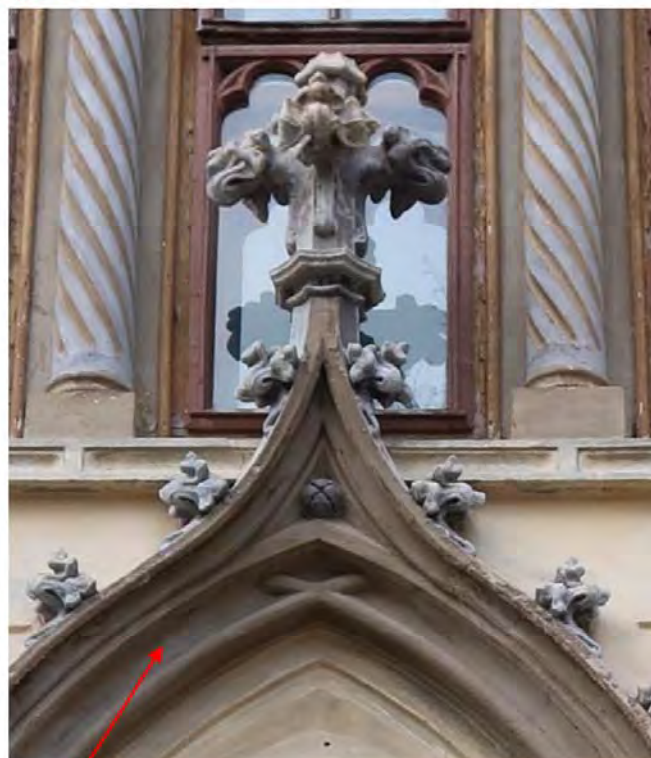
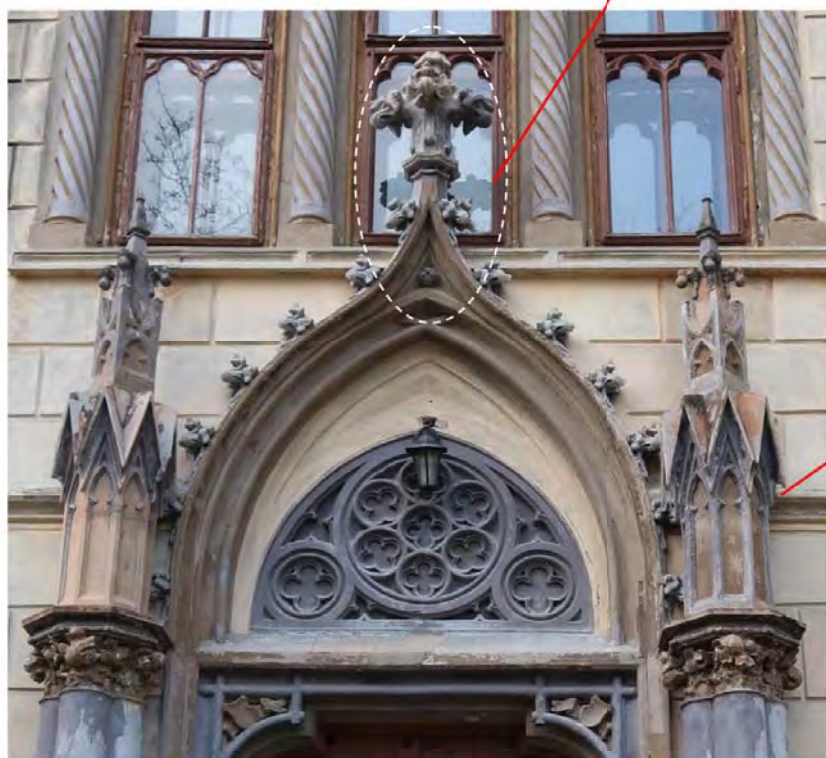
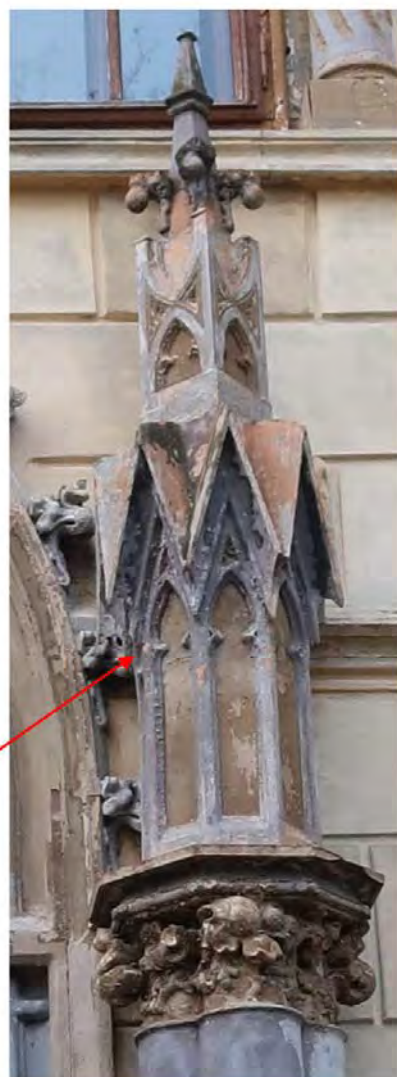
Fațada sudică a castelului – intrarea în castel; partea superioară a frontonului și a stâlpilor care flanchează intrarea; detalii cu decorațiile specifice în stil neogotic - frunze de acant pe perimetrul superior al frontonului, deasemenea compun capitellurile stâlpilor; foto dreapta sus – detaliu cu fleuronul de deasupra frontonului intrării; foto dreapta jos – detaliu cu partea superioară decorativă a stâlpilor – elemente din arhitectura gotică.

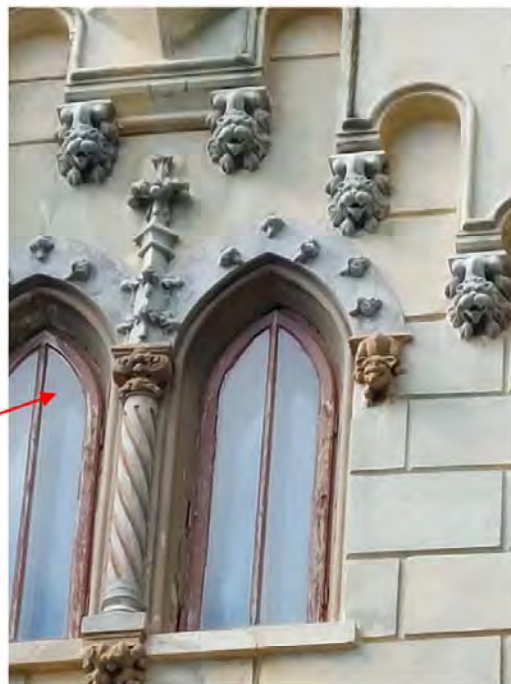
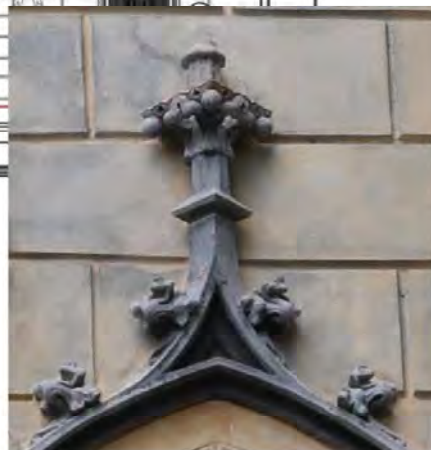
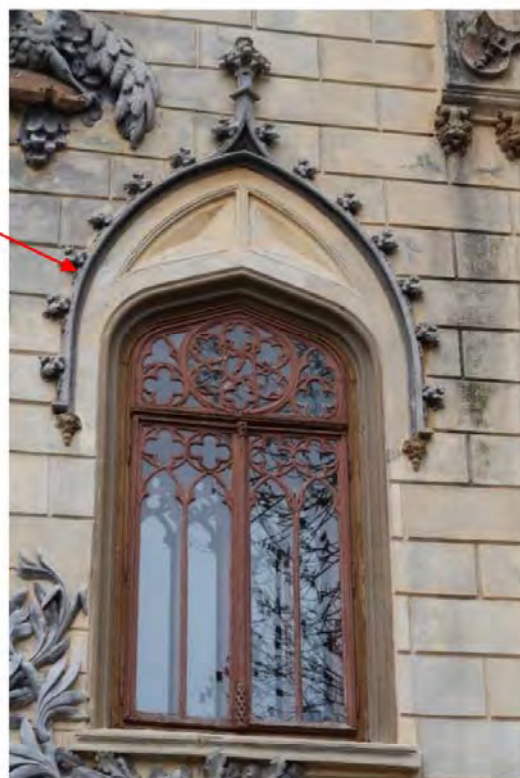
Fațada sudică a castelului –relevu cu partea centrală; Foto lateral dreapta - fereastră dublă de la nivelul mansardei cu ancadrament din mortar, frontoane din mortar plat decorat cu mici decorații vegetale în basoreliev și la mijloc un stâlp cu capitel, fus în spirală și fleuron la partea superioară; la baza frontonului sunt două console cu reprezentări zoomorfe (mici animale – purceluși - la această fereastră); Foto jos – fereastră de la etaj, cu ancadrament profilat din mortar, fronton decorat simplu din mortar; apoi un element perimetral profilat, în arc frânt și decorat cu frunze de acant deasupra, închide frontonul, având la bază două console cu element decorativ vegetal, și sus în ax un fleuron, toate din ceramică în basoreliev. (Relevee furnizate de către arh. Ș. Sturdza, din proiectul de restaurare a ansamblului de la Miclăușeni, 2021)

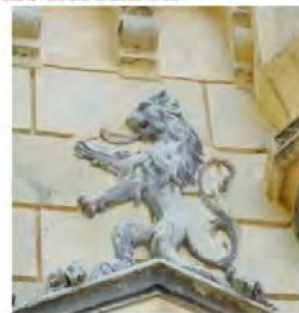
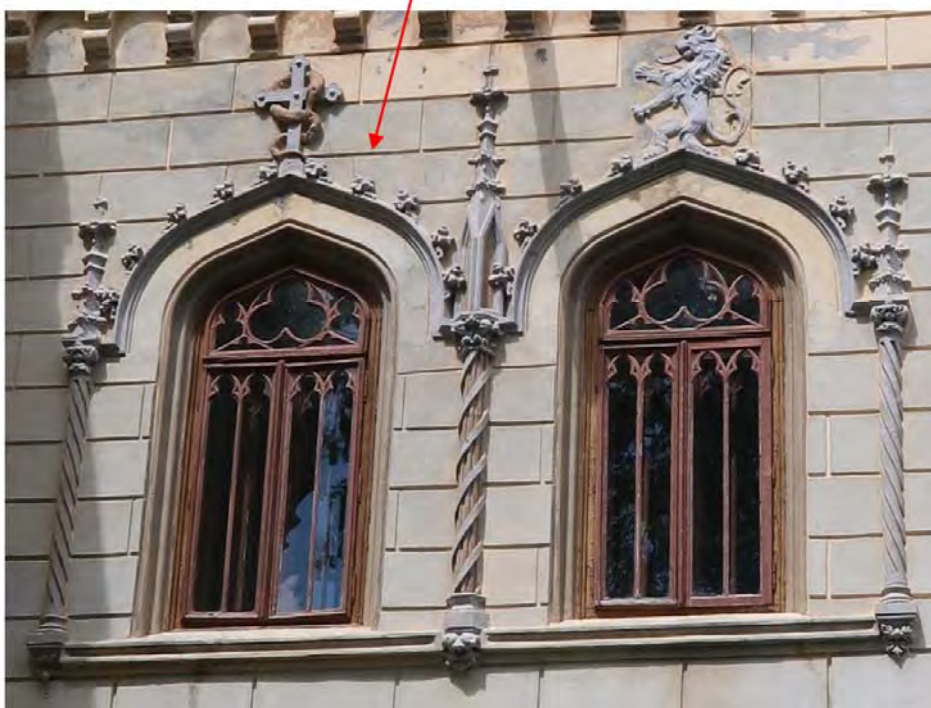
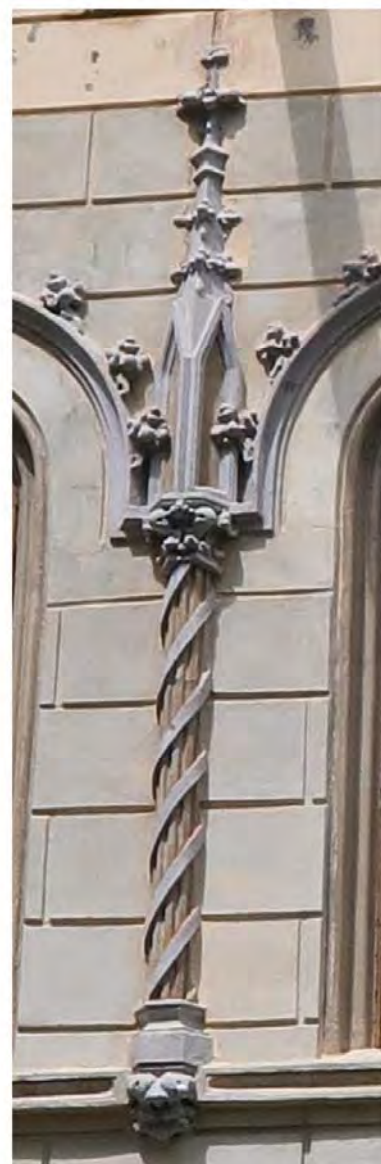
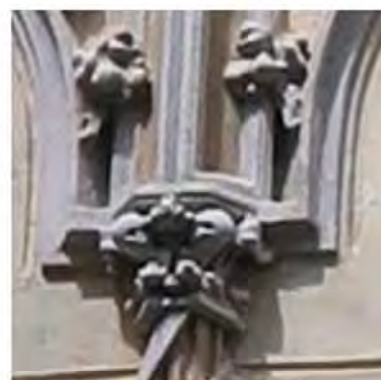
Fațada sudică a castelului – partea sud-estică;

Foto stânga - ferestre de la etaj, cu ancadramente profilate din mortar, frontoane simple din mortar; elementul perimetral dublu în arc frânt și decorat cu frunze de acant deasupra, profilat, susținut de doi stâlpi laterali și unul central mai mare, cu capitel și fus în spirală, la partea superioară cu fleuroni. În axul ferestrelor sunt elemente heraldice în basorelief.

Foto lateral dreapta – detaliu cu stâlpul dintre ferestre;  
Alături detaliu cu capitelul stâlpului realizat din elemente decorative vegetale – frunze de acant.

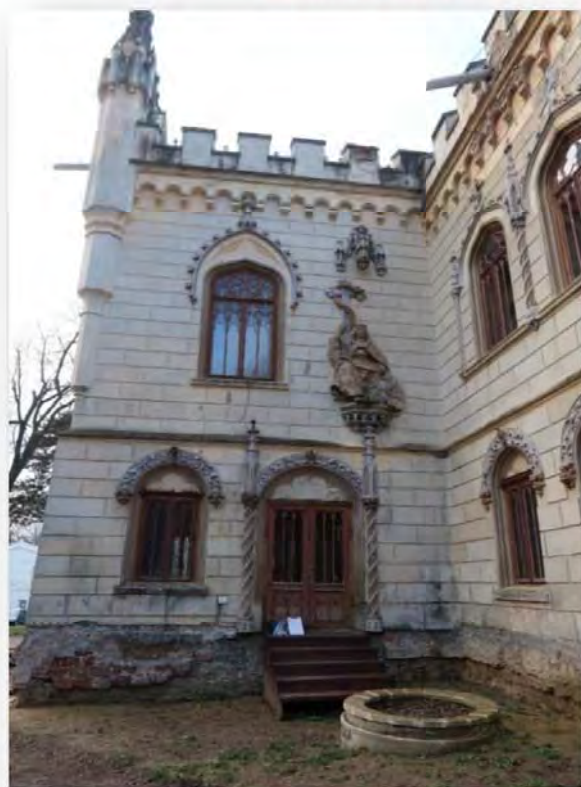
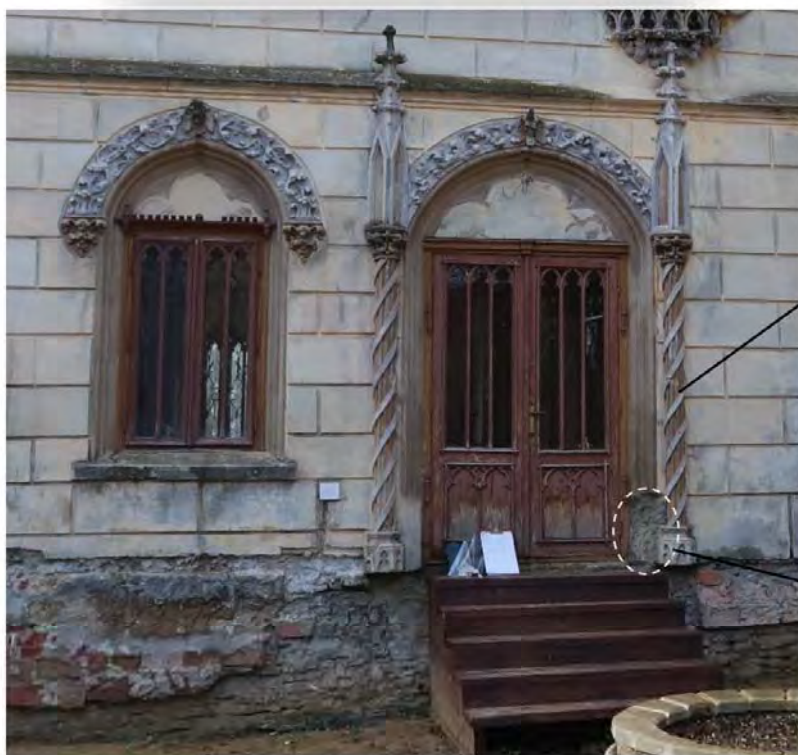
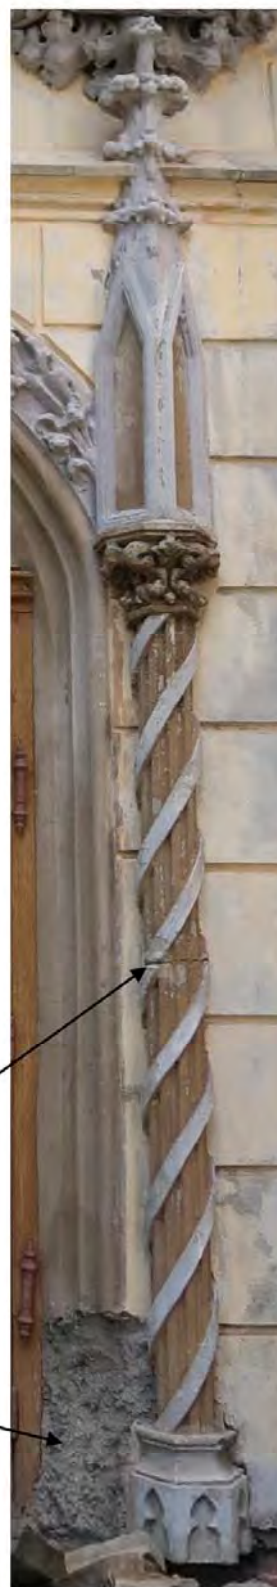
Fațada sud-estică a castelului care la nivelul etajului păstrează reprezentarea în altorelief a cavalerului Turzo, și intrarea dinspre exterior în camera de zi P20; partea superioară a frontonului cu decorațiile specifice în stil neogotic - frunze de acant pe perimetrul superior al acestuia, în ax – o acvilă, și stâlpii care flanchează intrarea; fereastra cu fronton decorat similar celui de deasupra ușii, dar cu console cu mascheroni; foto dreapta jos – detaliu cu stâlpul din dreapta intrării, cu fus realizat din două părți și un fleuron gotic încheie partea superioară. Lacună la baza ancadramentului profilat acoperită cu ciment în 2004.

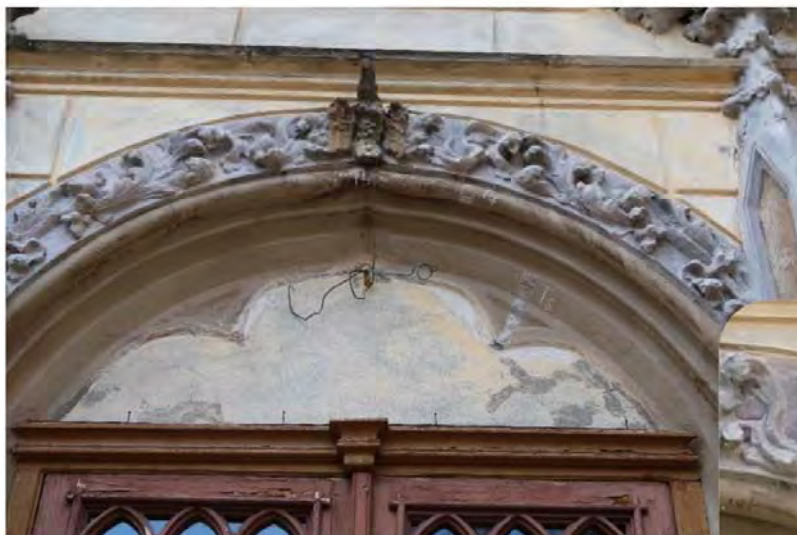
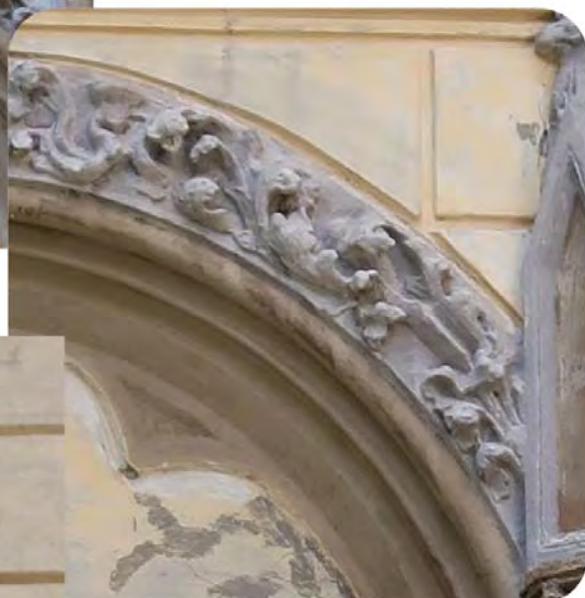
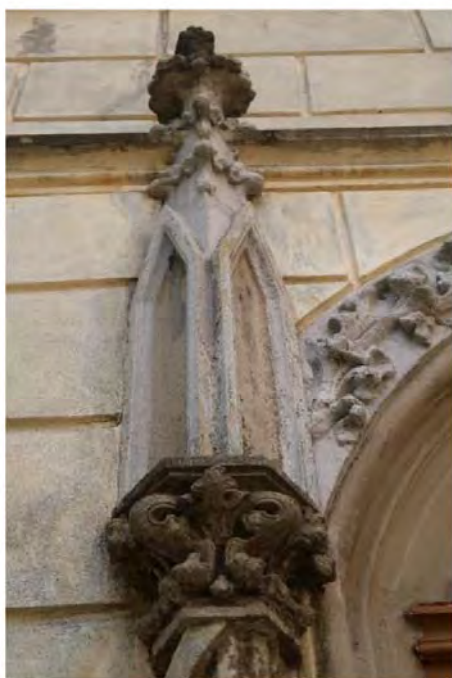
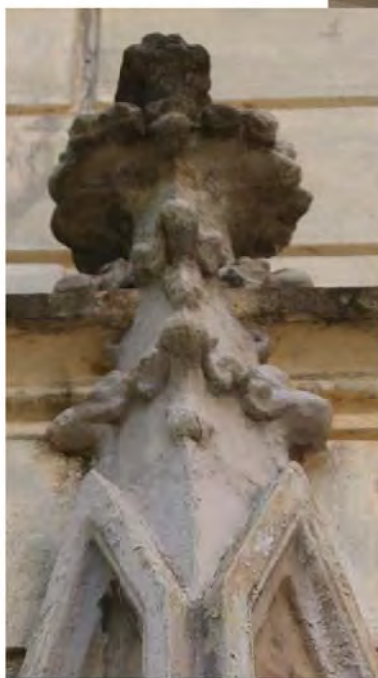
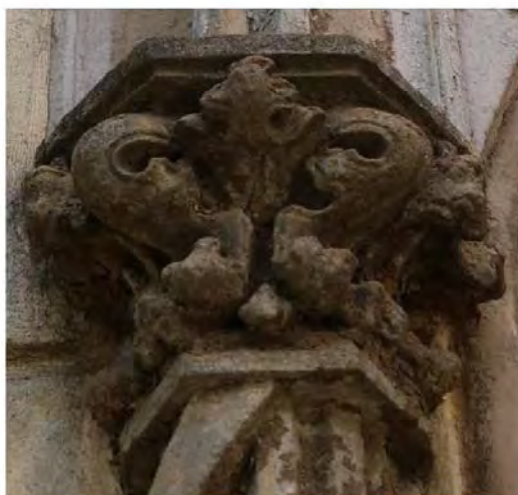
Intrarea din exterior în camera P20, de pe fațada sud-estică a castelului;

Foto cu detalii din elementele ornamentale specifice de factură gotică la partea superioară a frontonului intrării și a stâlpilor care flanchează intrarea - frunze de acant pe perimetrul superior al frontonului și pe capitellurile stâlpilor;

– detaliu cu fleuron și capitel de la unul dintre stâlpi; Toate elementele prezintă straturi de văruieli, porțiuni de culoare originală cu solziri și exfolieri împreună cu stratul subțire de preparație care acoperă suportul din mortar dur.

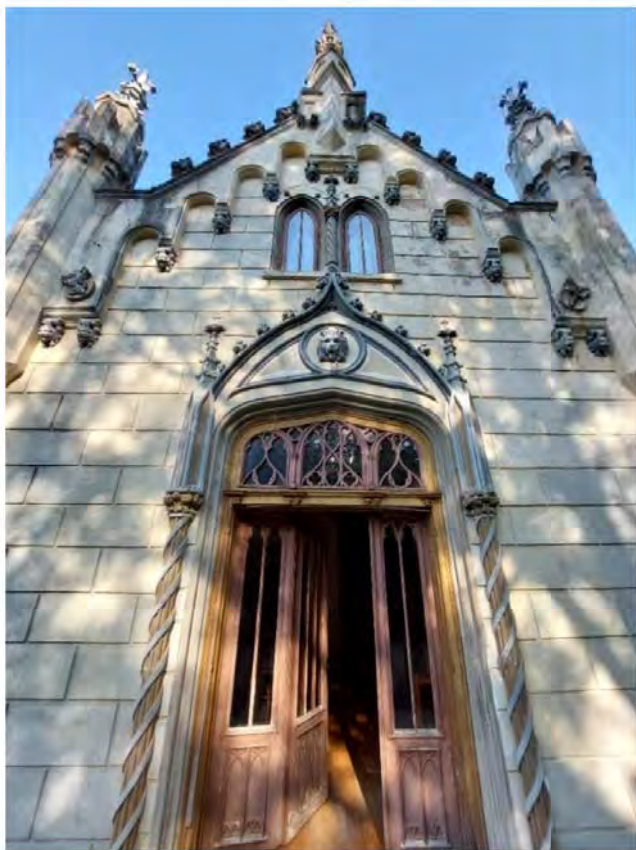
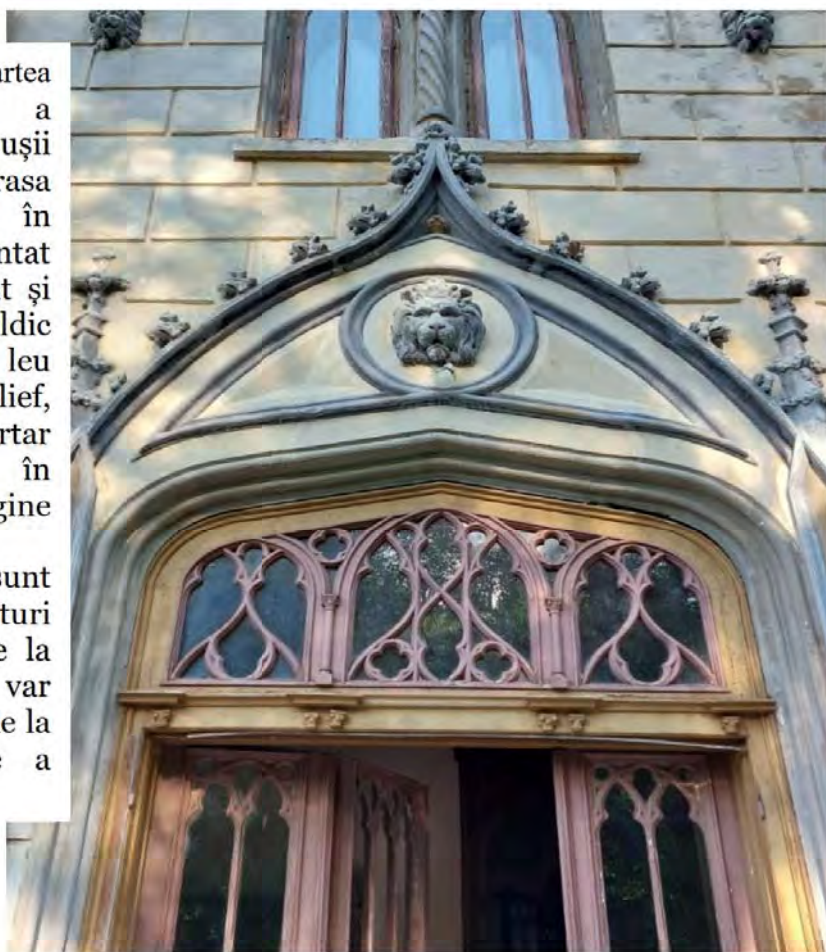
Fațada estică a castelului, jumătatea superioară cu ușa de acces pe terasă; perimetrul superior al frontonului fațadei este decorat cu frunze de acant, iar în ax o fleșă centrală cu capete de lei din mortar dur; cele două turnulețe poartă în vârful câte un fleuron din metal; se regăsesc o serie de 12 console cu figuri zoomorfe și două scuturi heraldice. Ancadramentul intrării este compus din doi stâlpi cu fus în spirală – elemente din arhitectura gotică și frontonul în acoladă are poziționat central un cap de leu în medalion.

Detaliu cu partea superioară a ancadramentului ușii de acces pe terasa estică, frontonul în acoladă ornamentat cu frunze de acant și elementul heraldic central – cap de leu modelat în altorelief, realizat din mortar dur, încadrat în medalion cu margine profilată. Toate elementele sunt repictate cu straturi de văruieli, cel de la suprafață fiind un var sintetic, probabil de la ultima restaurare a arhitecturii.
