**PROIECT TEHNIC DE CONSERVARE ȘI RESTAURARE COMPONENTE ARTISTICE -  
DECORAȚIUNI FAȚADĂ ȘI PICTURĂ MURALĂ LA EXTERIOR ÎN SPAȚIUL MUSEUM  
FAMILIARUM, LA CASTELUL STURDZA DE LA MICLĂUȘENI**

Denumirea obiectivului: **CASTELUL STURDZA,  
din MICLĂUȘENI**

**Castelul Sturdza din Miclăușeni** este inclus pe Lista monumentelor istorice din județul Iași 2015, având codul de clasificare Cod LMI IS-II-m-B-04199.02 (datat în sec. XVII, reclădit în 1752 și sec. XIX) conform Listei Monumentelor Istorice aprobată prin Ordinul Ministrului Culturii și Cultelor nr. 2.314/2004, publicată în Monitorul Oficial al României nr.646 bis.

**Denumirea proiectului: PROIECT TEHNIC DE CONSERVARE ȘI  
RESTAURARE COMPONENTE ARTISTICE - DECORAȚIUNI FAȚADĂ ȘI  
PICTURĂ MURALĂ LA EXTERIOR ÎN SPAȚIUL MUSEUM FAMILIARUM,  
LA CASTELUL STURDZA DE LA MICLĂUȘENI**

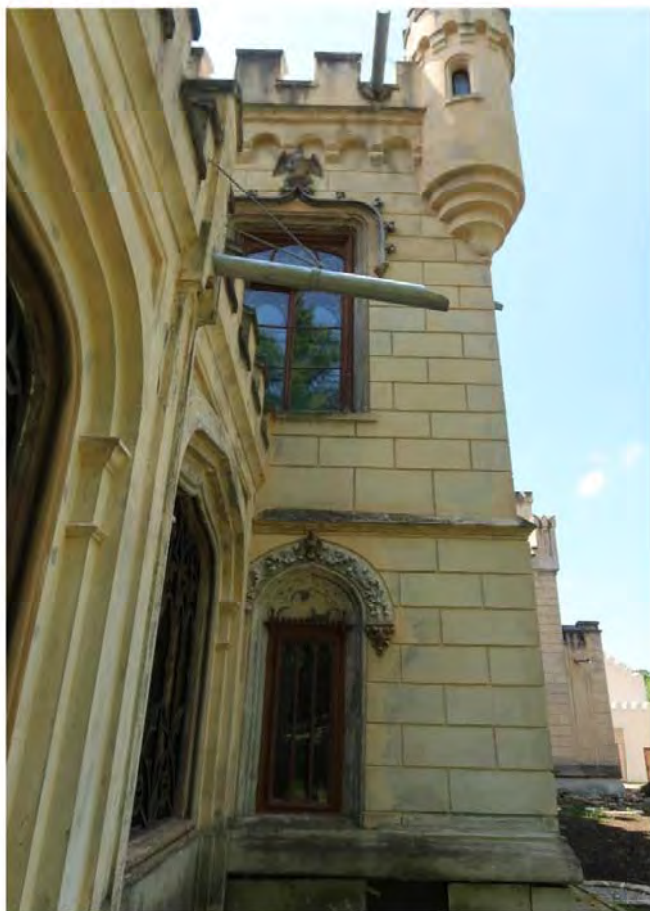
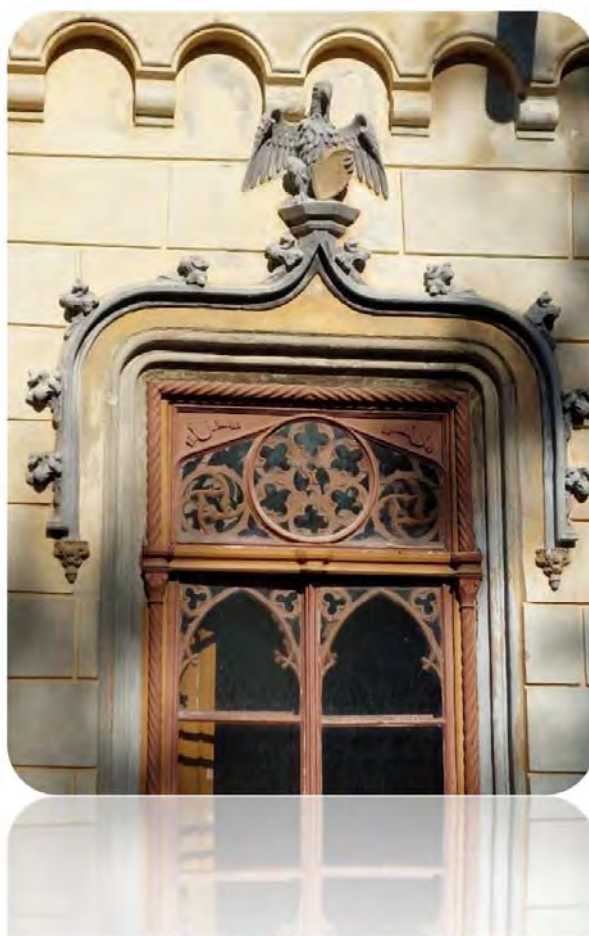
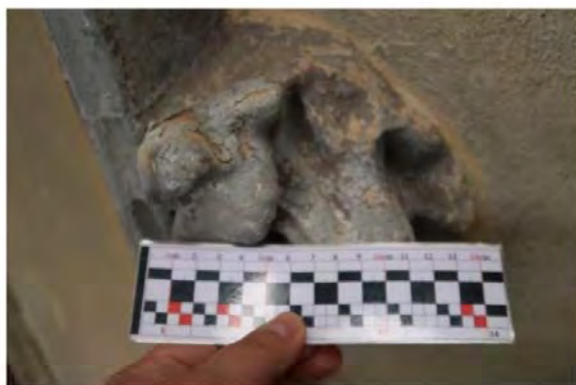
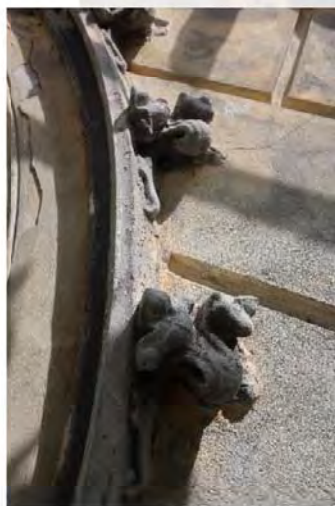
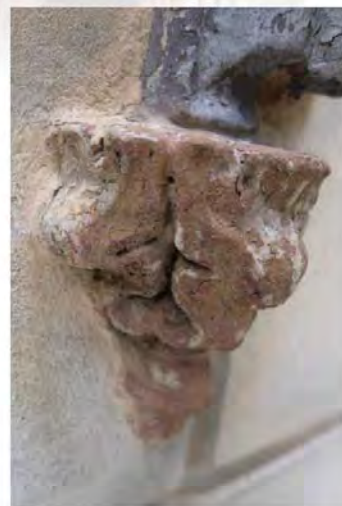
Fațada estică a castelului, partea nord-estică – vedere parțială în foto stânga sus;  
Foto dreapta sus - fereastra de la nivelul etajului cu partea superioară în acoladă, în  
axul căreia fiind amplasată un element heraldic - acvila cu aripile desfăcute și scut;

Foto jos - detalii cu decorațiile specifice în stil neogotic - frunze de acant pe perimetrul  
superior al frontonului și consolele de mici dimensiuni cu elemente vegetale. Stratul de  
culoare prezintă rețele de microfisuri produse de suprapunerile de vâruieli, solziri,  
lacune produse de exfolierea inclusiv a stratului original.

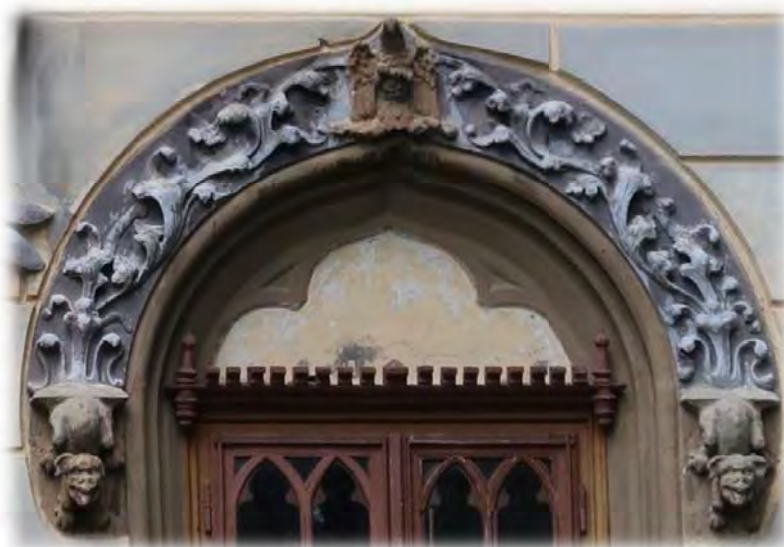
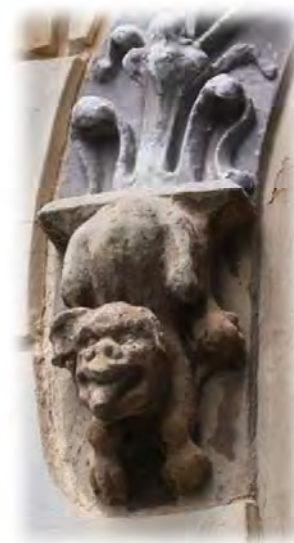
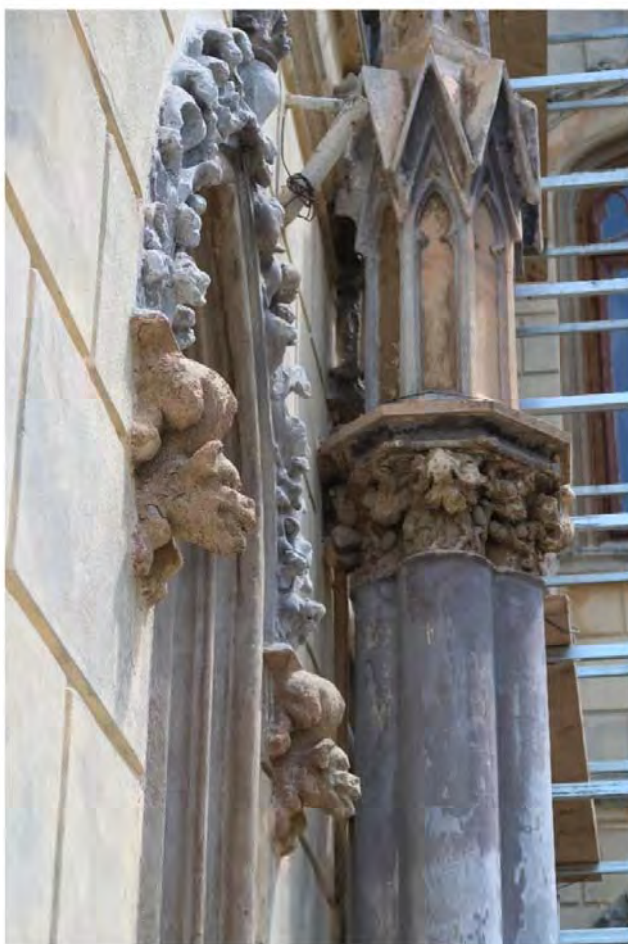
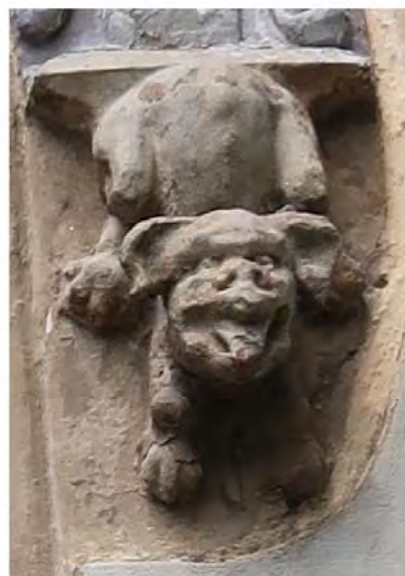
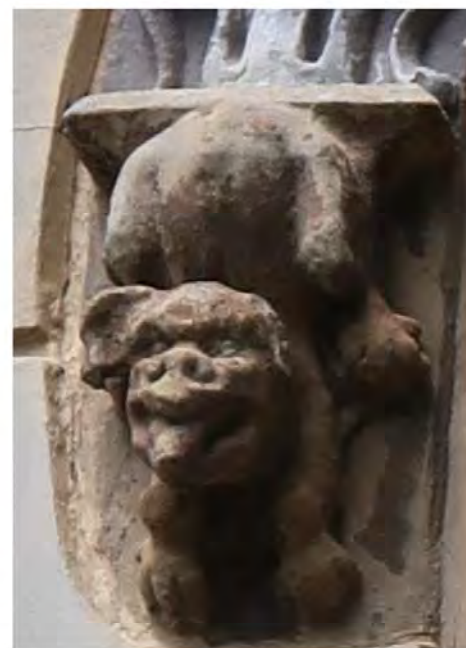
Elemente ornamentale zoomorfe în altorelief care decorează unele dintre ferestre, în imagini ferestre adiacente intrării principale de pe latura sud-vestică și de pe corpul principal al fațadei sudice – console la câteva dintre ferestrele castelului de la nivelul mansardei și de la parter – imagini cu elemente zoomorfe din profil și frontal, acoperite de repictare cu straturi de văruieli sintetice.

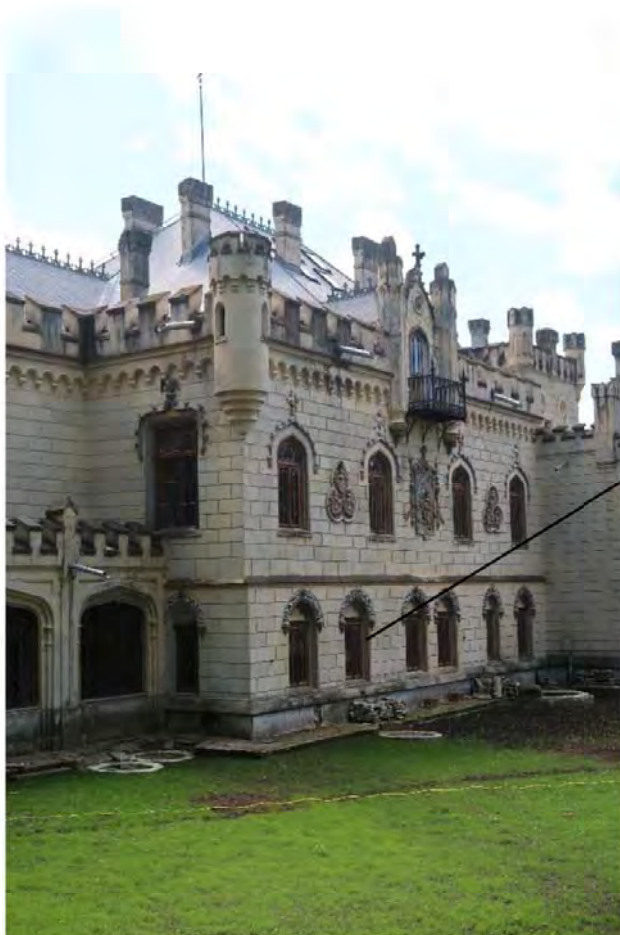
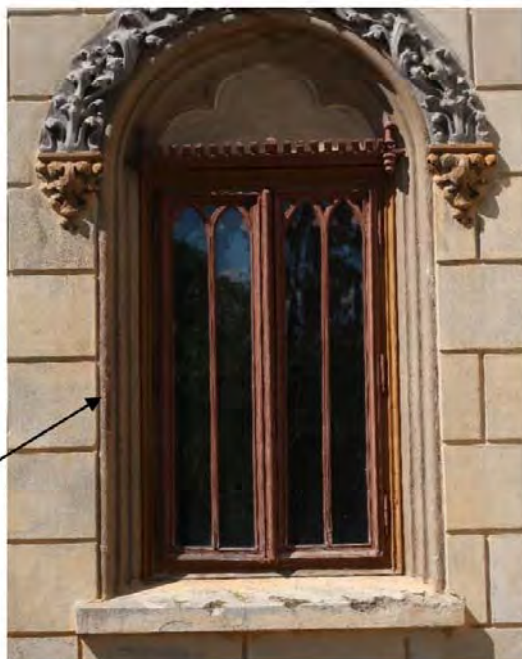
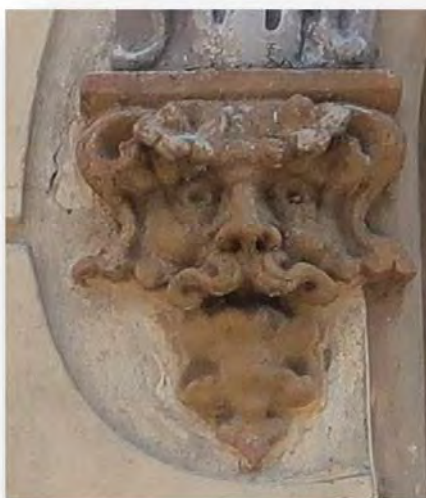
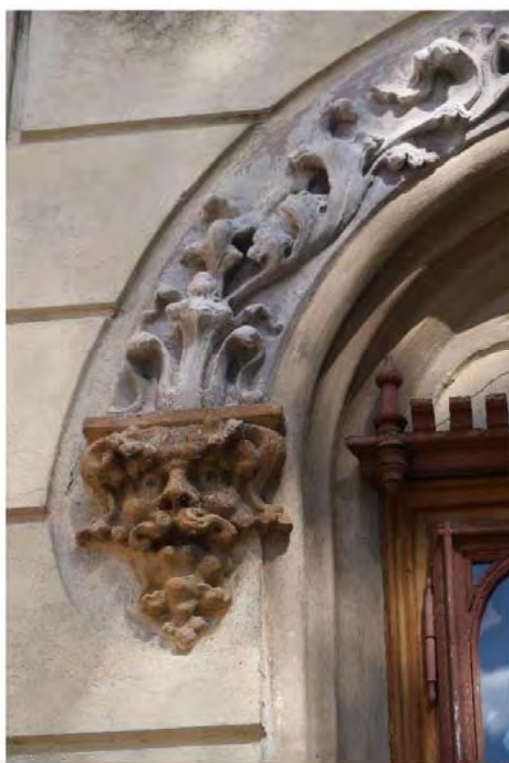
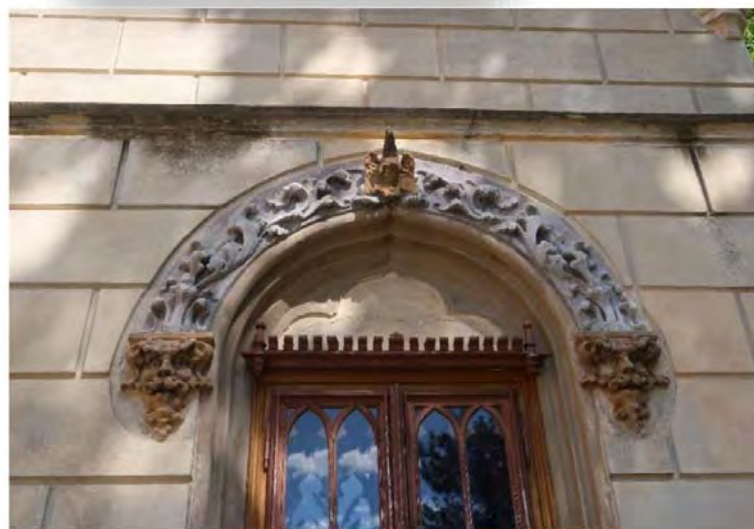
Sus – fațada nordică a castelului, văzută dinspre est; Insemne heraldice ale familiei Sturdrza deasupra frontoanelor celor patru ferestre de la etaj; lateral dreapta – fereastră de la parter cu ancadrament din profile și două console cu element vegetal; Foto jos - detaliu cu frontonul unei ferestre de la parter, decorat cu elemente vegetale în basorelief, o acvilă în ax și cele două console cu mascheroni. Toate formele elementelor decorative sunt acoperite de repictare aderentă, cu straturi de vâruieli suprapuse, ultimul de tip var lavabil în strat gros.

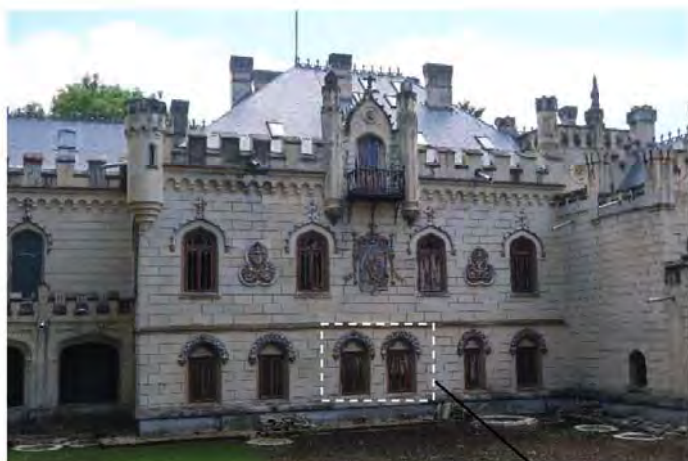
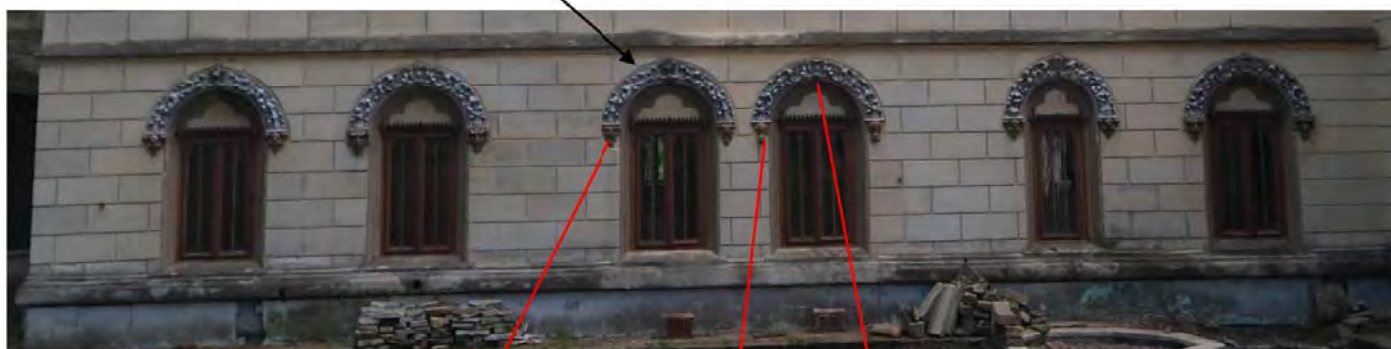
Fațada nordică cu șase ferestre la nivelul parterului și patru la nivelul etajului, decorate în maniere diferite, iar între ferestrele etajului sunt încadrate două blazoane și central – reprezentarea cu strămoșul mitic al familiei. Detalii cu elemente ornamentale zoomorfe și vegetale în altorelief – consolele de la două dintre ferestrele parterului. În axul frontoanelor ferestrelor - o acvilă, respectiv un trandafir.

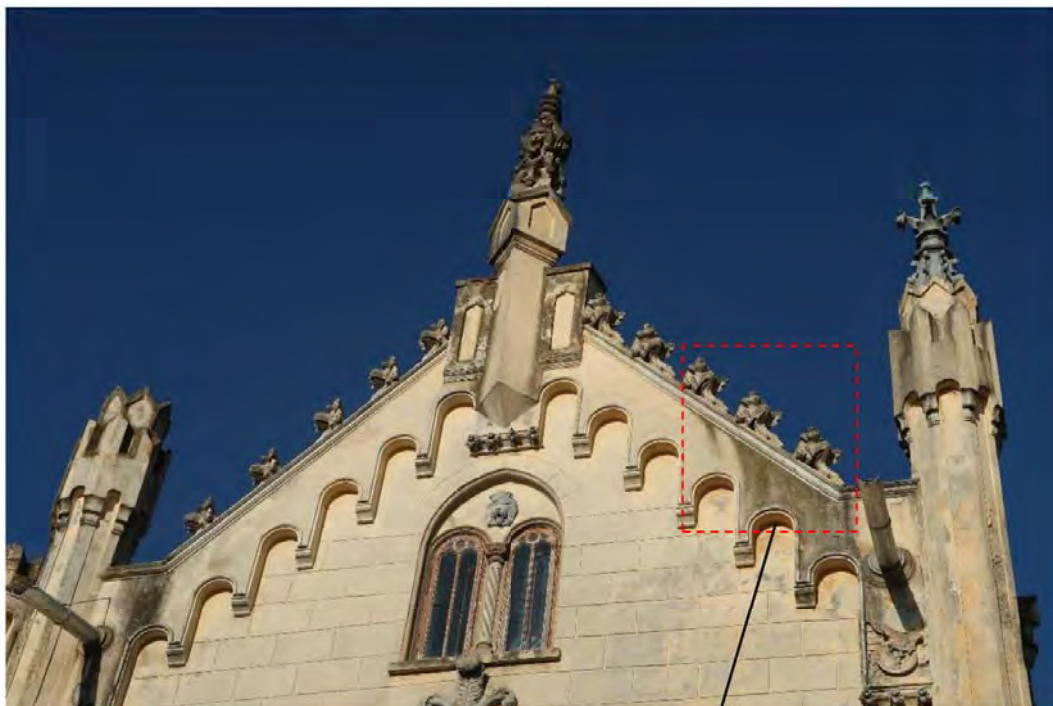
Fațada vestică, elemente ornamentale în altorelief la partea superioară a castelului – frunze de acant ce decorează nivelul frontonului – semnificând *frunzișul cățărător*. În axul frontonului - o fleșă cu patru capete de lei și șarpe răsucit pe trunchiul ei către vârf, iar turnulețul din dreapta este decorat cu un fleuron din metal.

Scurgerea și stagnarea apei din precipitații pe extremitățile frontonului, către bază, au favorizat formarea crustelor negre atât pe suprafețele formelor decorative, cât și pe cele verticale.

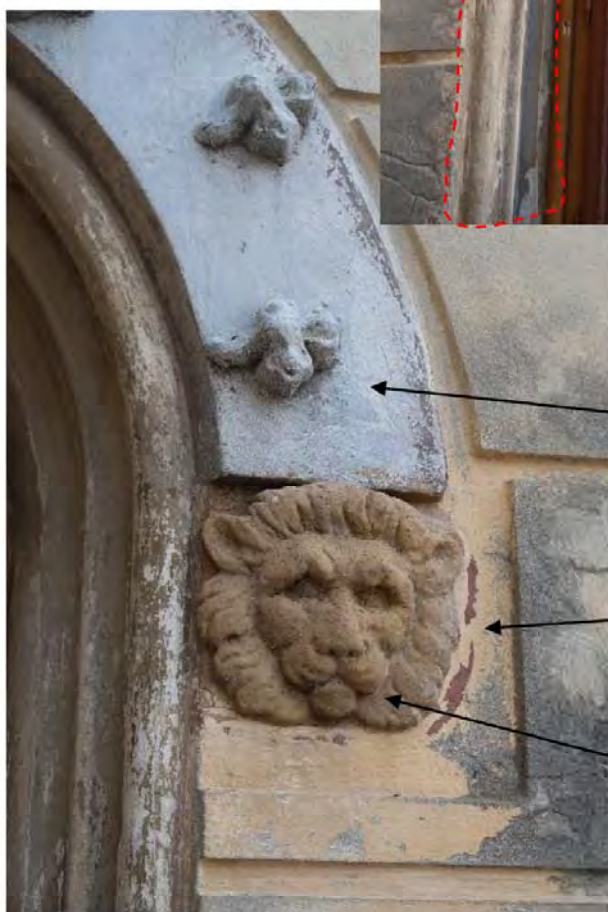
Detaliu din frontonul ferestrei  
decorat cu frunze mici de acant  
adosate pe suprafața plană;

Este evident stratul de var  
sintetic cu tonuri de alb care  
acoperă stratul de culoare  
originală ocru-verde pe fronton,  
apoi stratul de ocru adiacent  
consolei cu cap de leu în  
basorelief peste stratul brun de  
dedesubt;

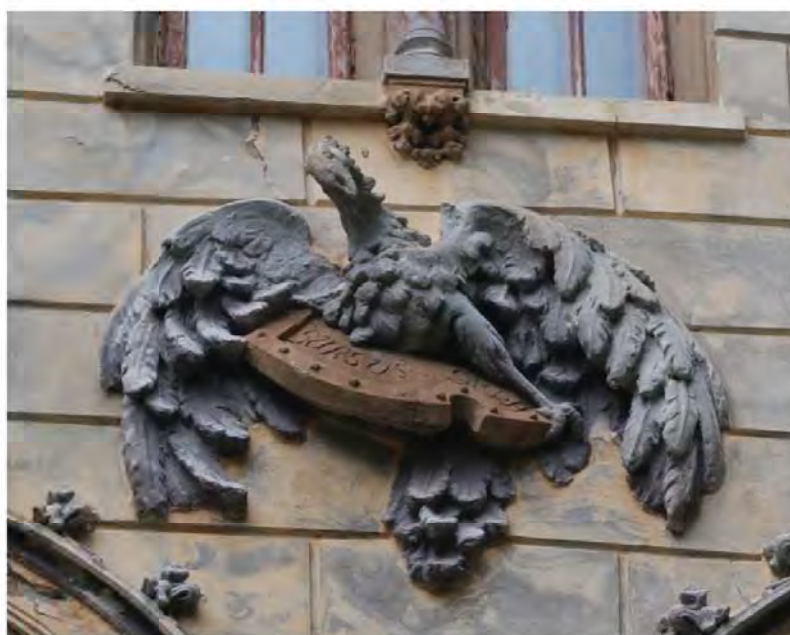
Fațada sudică, la partea superioară – o pasăre purtând un scut cu îndemnul în latină, incizat: *Sursum Corda*, „Sus inimile”. (după istoricul Sorin Iftimi)

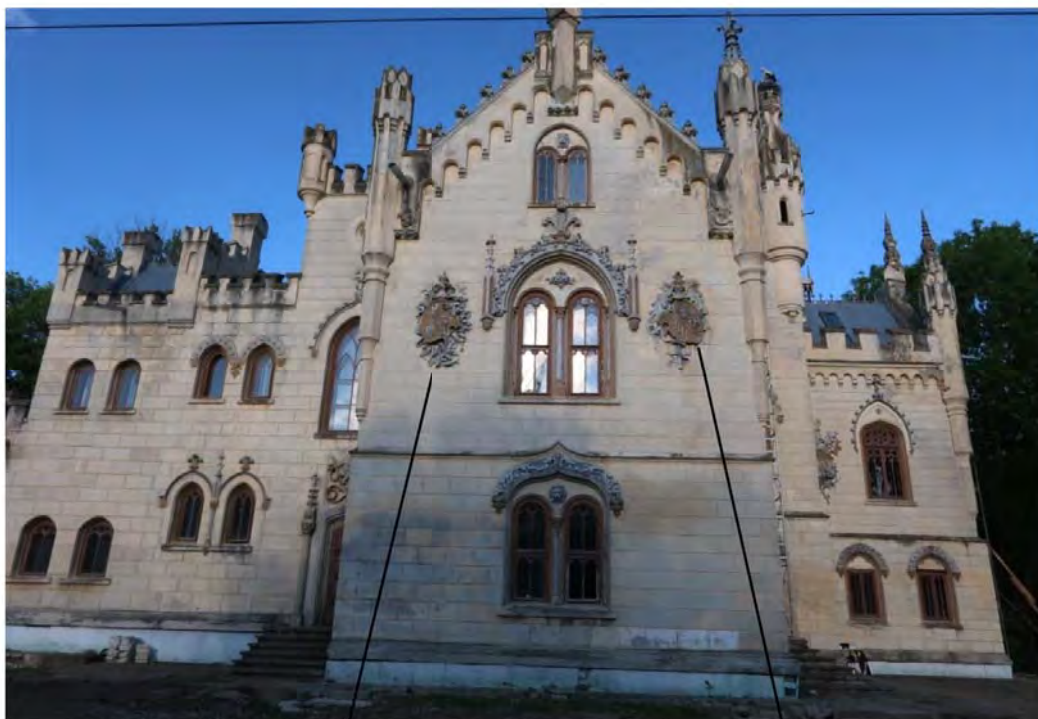
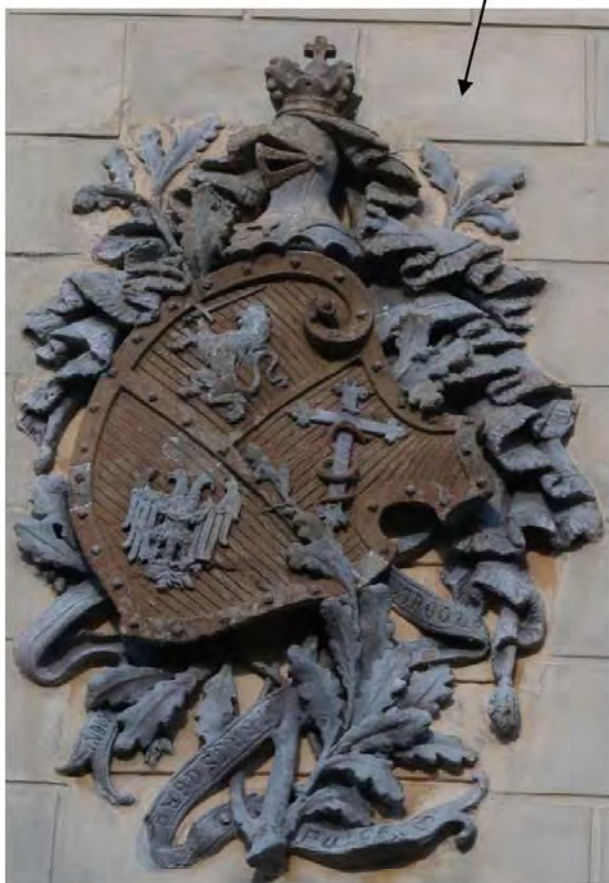
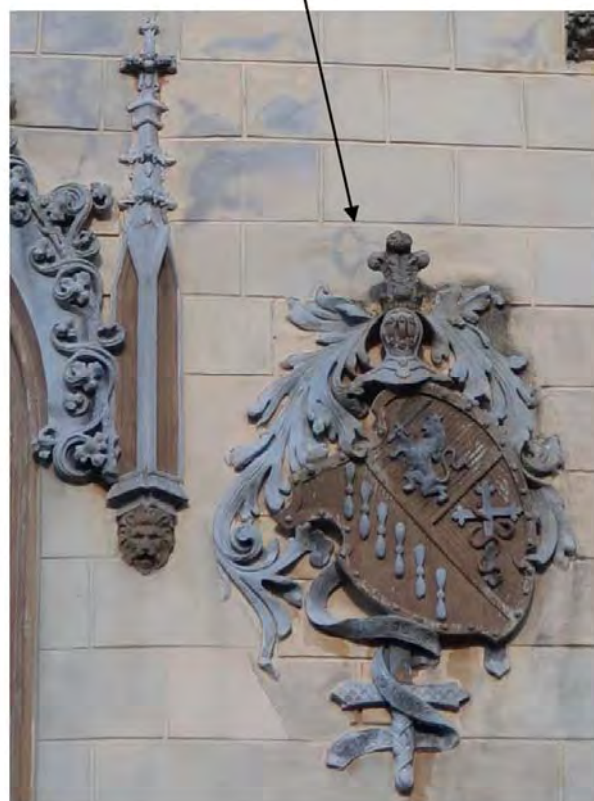
Fațada vestică, partea centrală decorată cu două steme de mari dimensiuni, de o parte și de cealaltă a ferestrei de la etaj, cu fronton amplu decorat cu elemente vegetale - frunze de acant reliefate, doi stâlpi adosați cu fleșe gotice, susținuți de câte o consolă cu cap de leu, și un element ornamental central, toate reprezentate în basorelief. Frontonul se încheie în ax cu o coroană deschisă împodobită cu trei pene de struț.

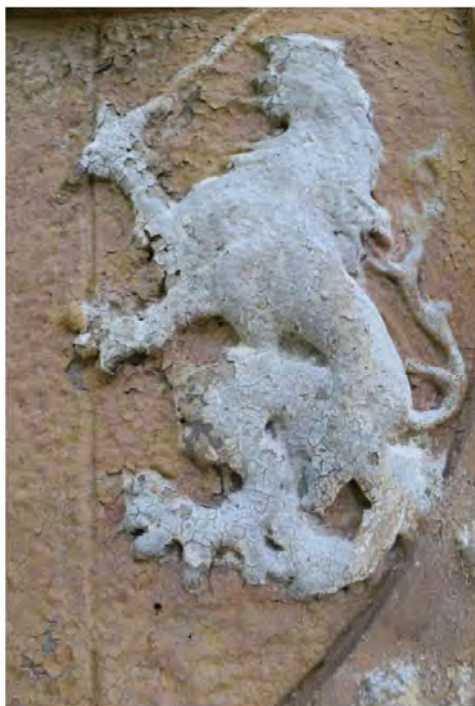
Detaliu cu leul cu sabie de pe Stema *Sturdza-Balș-Cantacuzino* (39 H), strat de vâruială albă decoezivă, solziri, exfolieri și stratul de pe fond cu rețea de fisuri – refaceri. În dreapta – detaliu din scena centrală – coiful cavalerului și elemente de pe fundal.

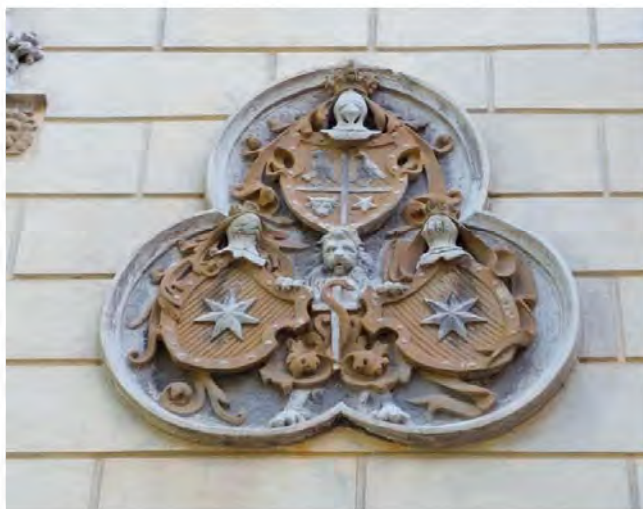
Ambele steme sunt realizate în basorelief, cu unele porțiuni înalte și prezintă porțiuni de strat de culoare solzite și cu tendință de exfoliere.

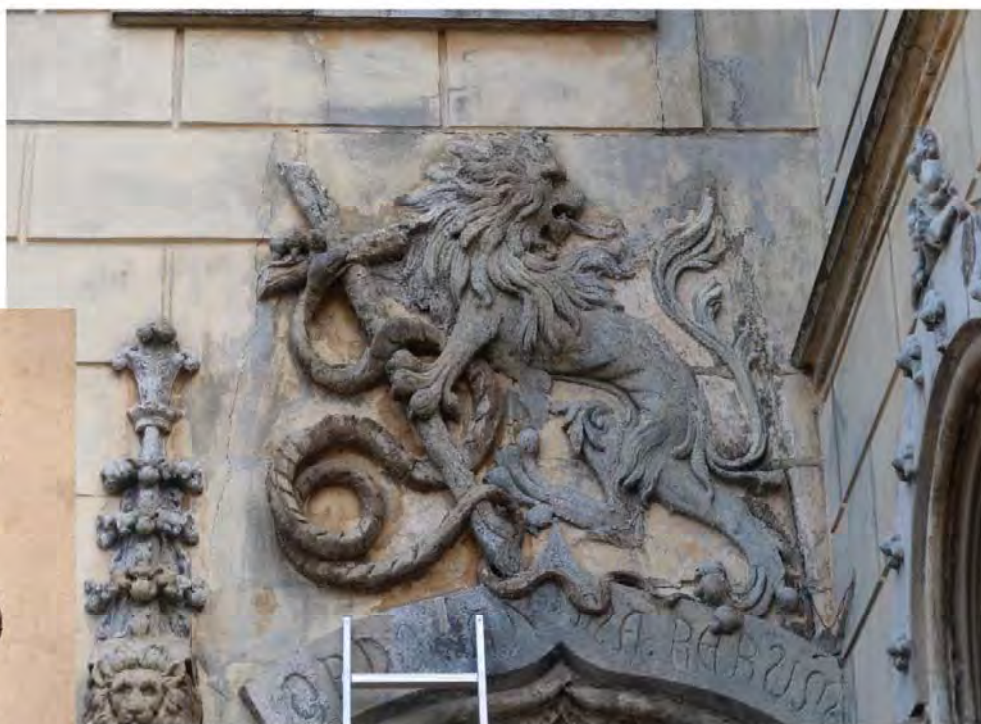
Fațada vestică, deasupra intrării secundare a castelului - o reprezentare a stemei Sturdzeștilor, un leu rampant cu o cruce (cu aspect de lemn) și șarpe care străjuiește intrarea.

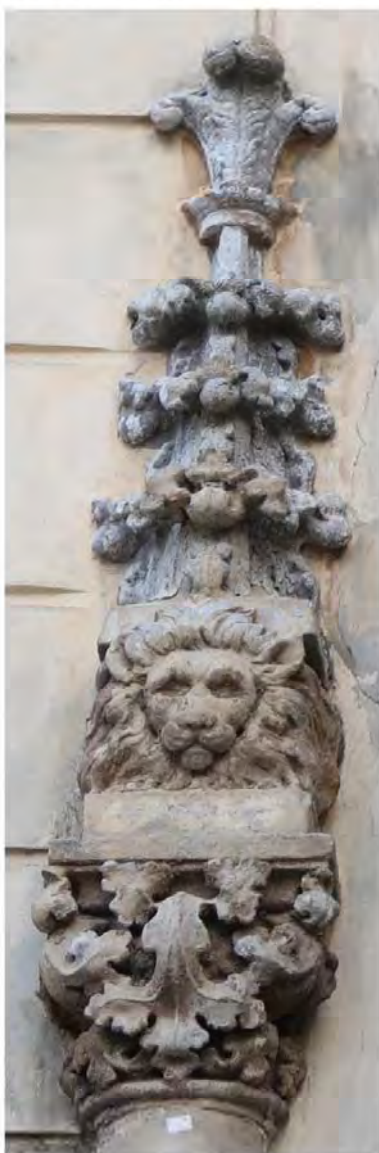
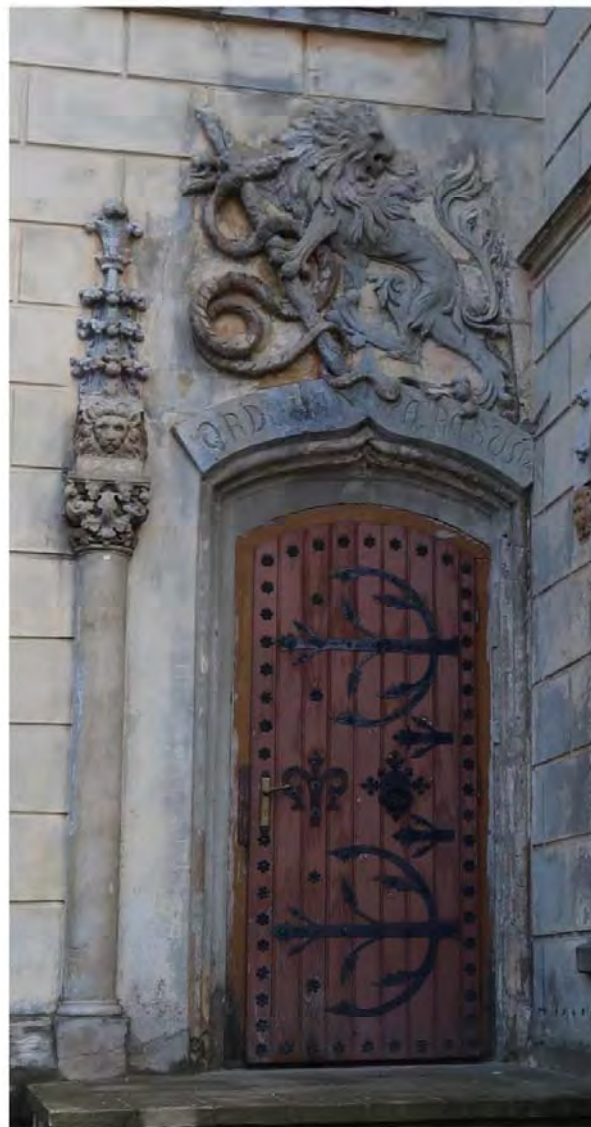
Fațada vestică, intrarea secundară a castelului - stema Sturdza deasupra ancadramentului profilat și un stâlp adosat fațadei, prevăzut cu capitel decorat cu frunze de acant, cap de leu în altorelief și o fleșă cu fleuroni încheiată cu coroană și trei pene de struț. Decorațiile sunt realizate din mortare și straturi de tencuiei.

Decorațiile din mortare dure și straturi de tencuiei. Sus - partea superioară a stâlpului adosat, cu capitel, cap de leu și o fleșă cu fleuroni, coroană și trei pene de struț; Dreapta - detaliu cu ancadramentul profilat al intrării.

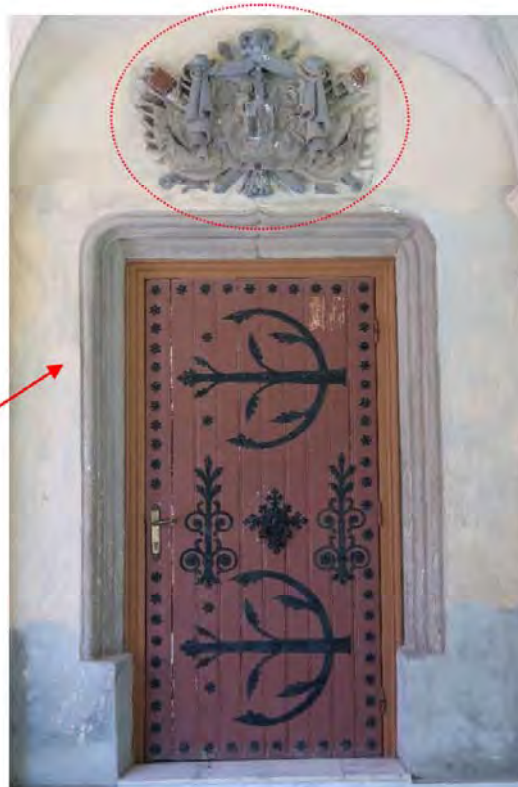
Fațada estică a castelului, *Stema lui Mihail Sturdza*, provenind de la Palatul domnesc din Iași - deasupra intrării estice a castelului, care este încadrată cu profile perimetrice din mortare modelate. Foto jos din 2021 – stema cu repictări masive, stratul gri de la suprafață provine de la ultima intervenție din 2004 la arhitectură.

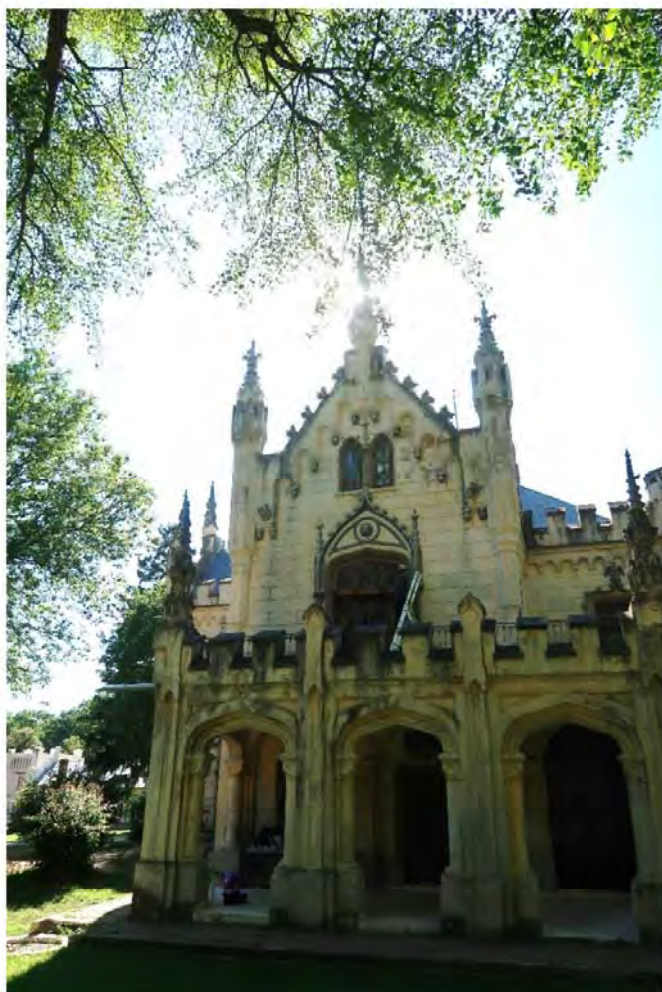
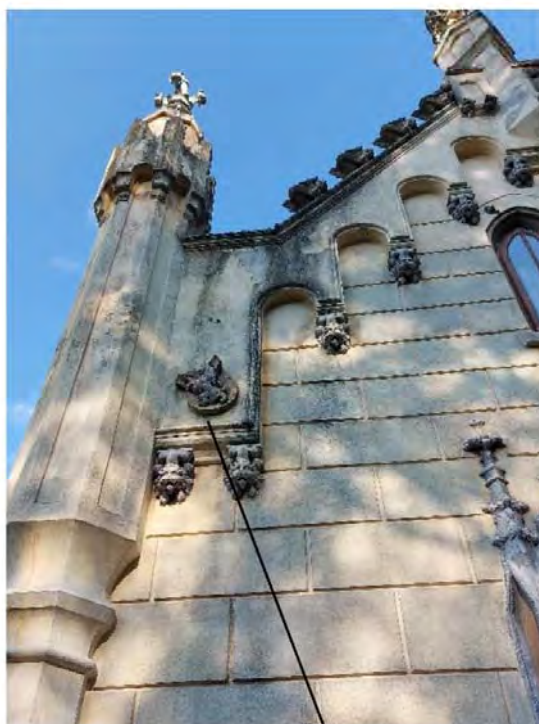
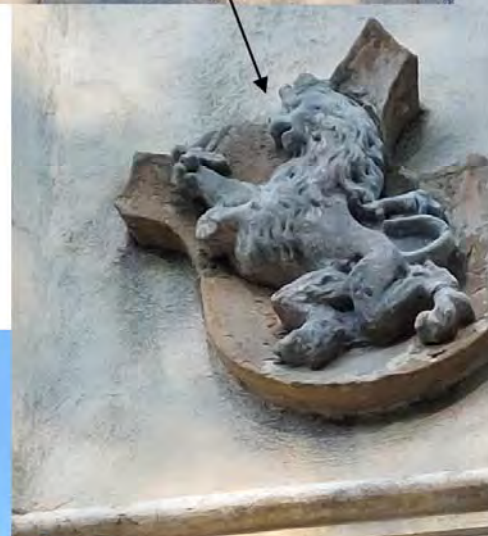
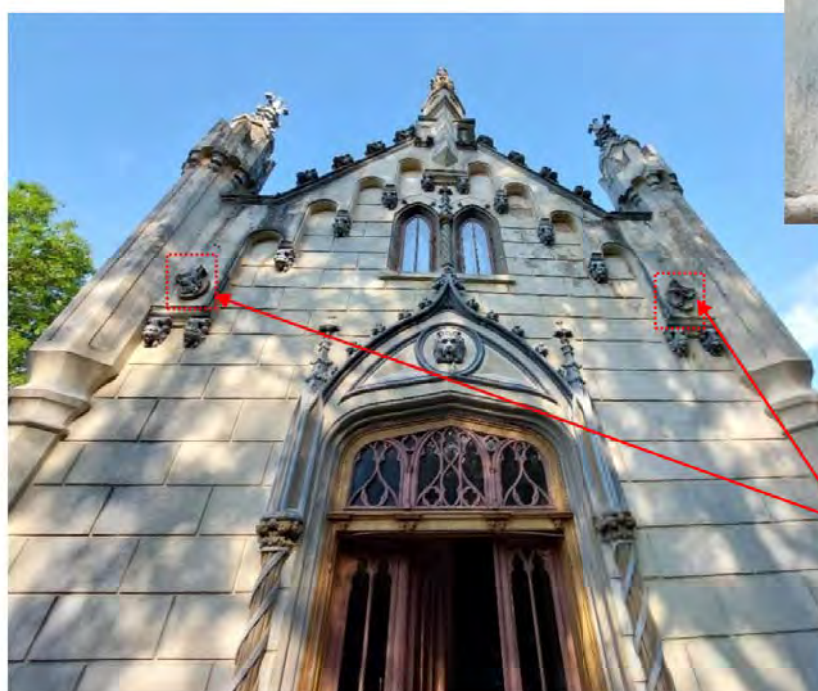
Fațada estică a castelului; Foto jos - partea superioară cu ușa de ieșire pe terasă, cu un cap de leu în medalion pe axul frontonului; Foto dreapta - frontonul fațadei estice decorat cu elemente heraldice adosate - 12 lei de dimensiuni mici; Două scuturi heraldice sunt prezente la baza frontonului, în stânga un *Leu rampant* cu *sabie* și în dreapta *Cruce cu șarpe*.

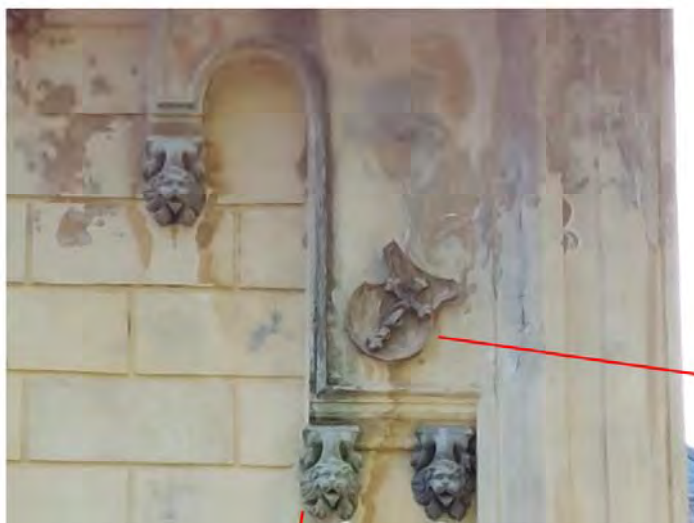
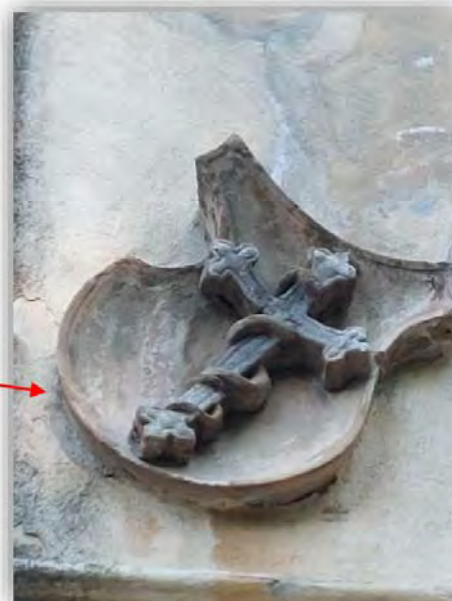
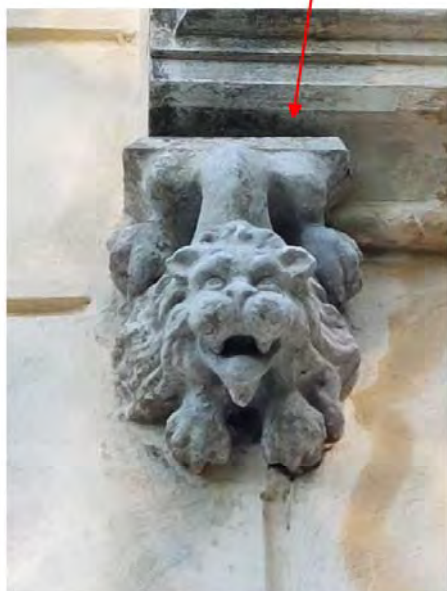
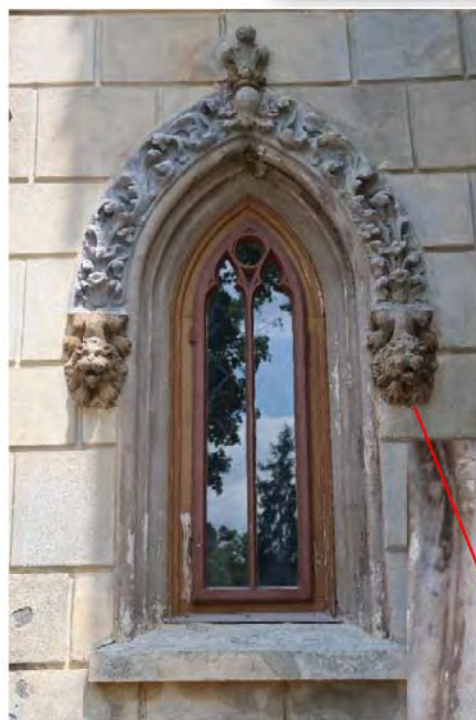
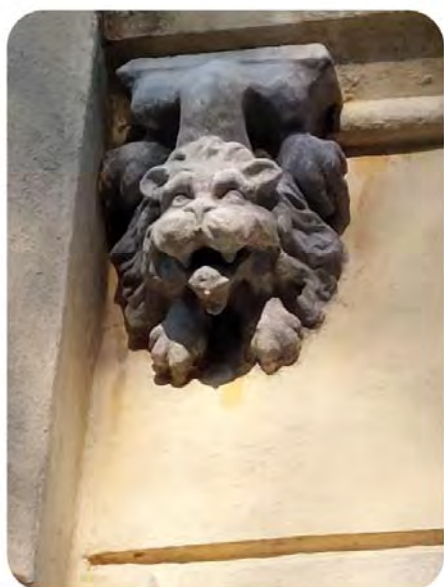
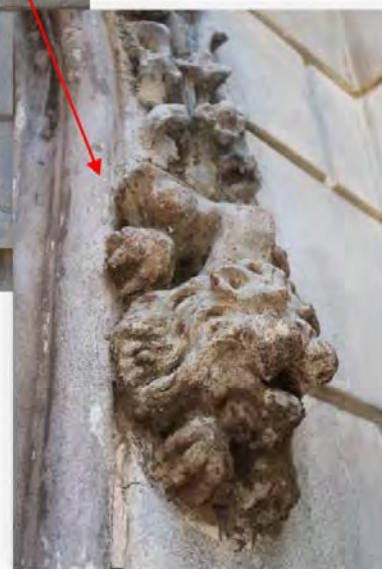
Sus – porțiune superioară din fațada estică a castelului;  
Decorațiuni în basorelief și altorelief - insemne heraldice –  
scut decorat cu *Cruce cu șarpe*; detalii console cu  
reprezentări ale leului sturdzesc; Fereastră de la parter de  
pe fațada sudică, adiacentă intrării sudice a castelului,  
console cu lei prezente la baza frontonului.

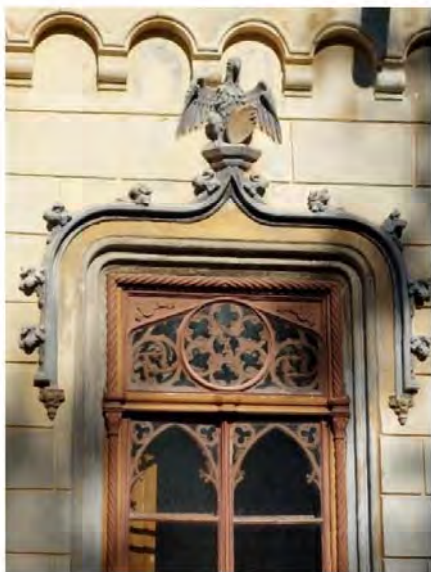
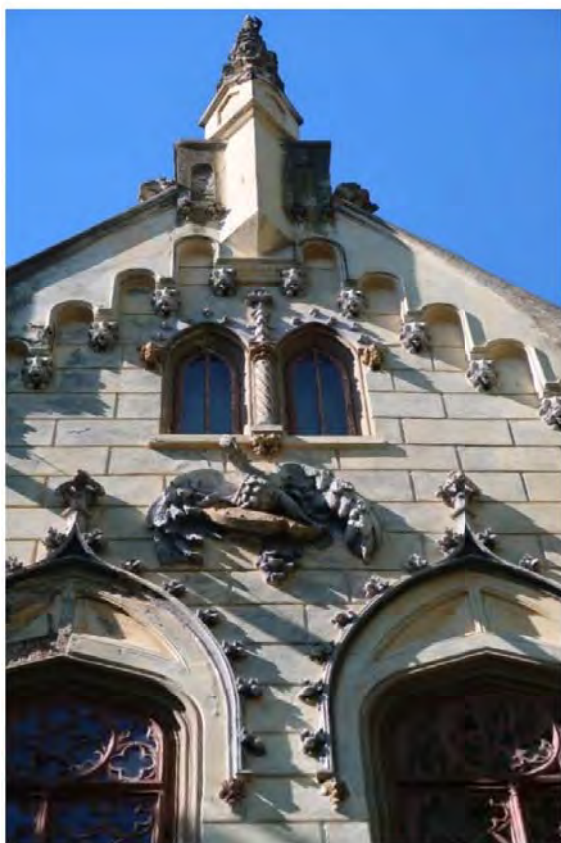
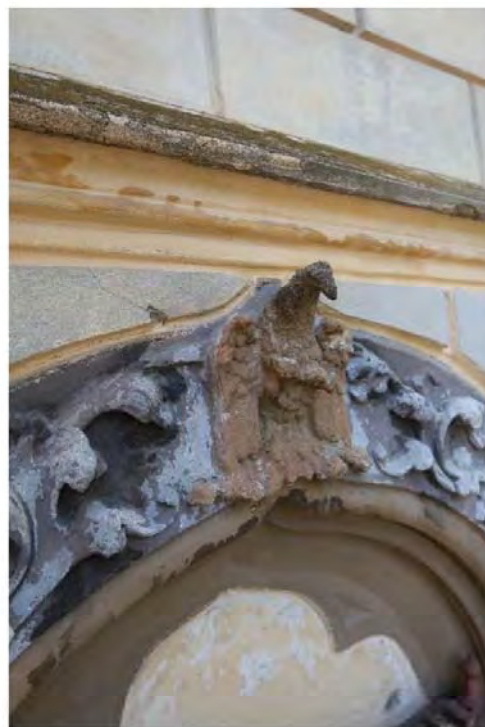
Sus – porțiune superioară din fațada estică a castelului, partea nord-estică; Insemn heraldic deasupra frontonului ferestrei de la etaj – detaliu cu *Acvila* reprezentată frontal, cu aripile desfăcute și scut; Foto jos stânga - reprezentarea unui cocor (pasărea Phoenix): modelat în altorelief susținut pe un scut pe axul fațadei sudice, între ferestrele de la etaj; foto jos dreapta - detaliu cu o acvilă din axul frontonului unei ferestre de la nivelul parterului, încadrată de elemente vegetale care decorează în basorelief aria frontonului, sunt evidente straturi de văruieli colorate sintetice care au fost aplicate neglijent peste original.

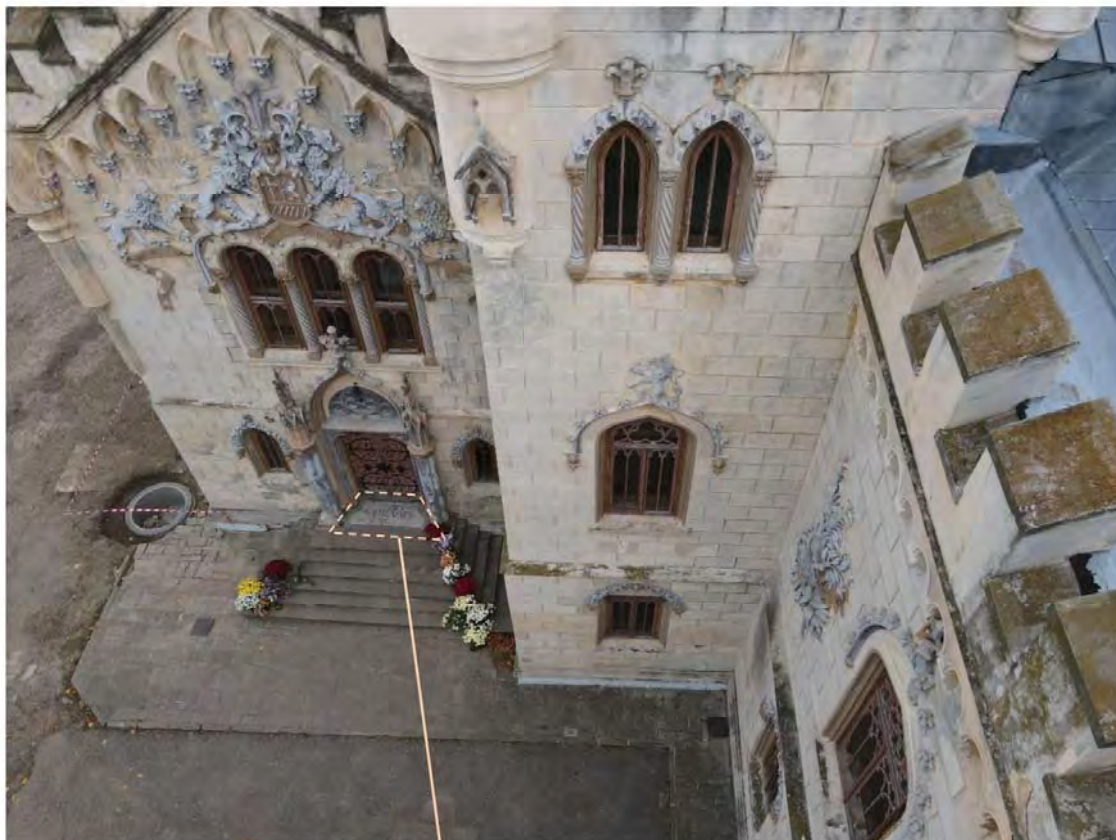
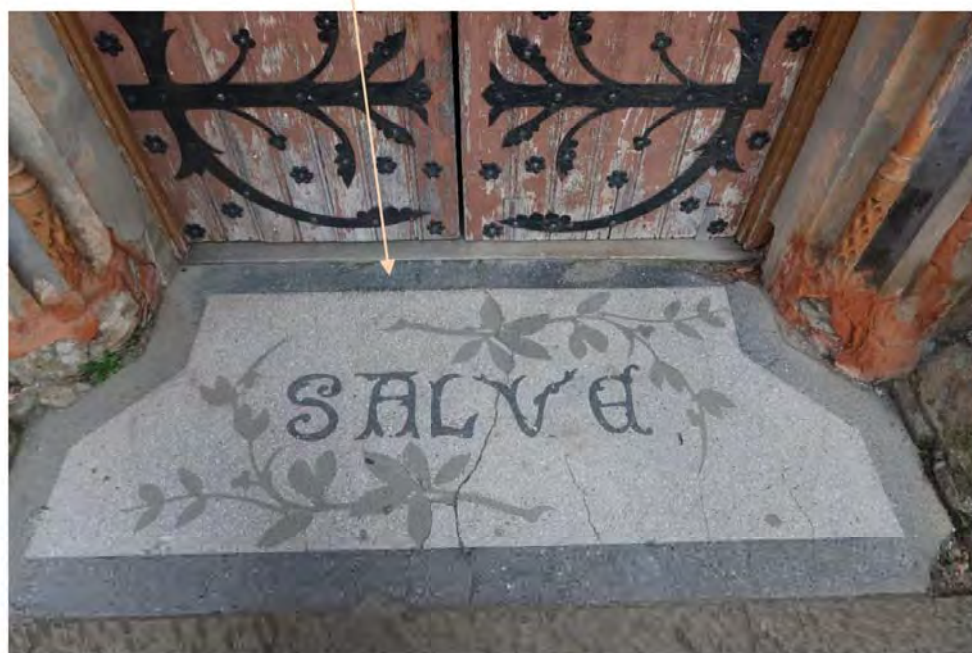
Foto sus – imagine de ansamblu a castelului, vedere din dronă (foto din noiembrie 2021 realizată cu drona și furnizată de către arh. Ș. Sturdza, din proiectul de restaurare a ansamblului de la Miclăușeni), partea sud-vestică cu intrarea încadrată în elemente neogotice și mozaicul pavimentar cu textul „Salve” din fața intrării;

Foto jos – detaliu mozaicul pavimentar. Este singurul element de acest tip păstrat la exterior la momentul actual. Mozaicul are un chenar negru, un fundal gri pe care este amplasat textul de asemenea cu negru și cele două elemente vegetale - ramuri de măslin realizate cu ton de mai închis.

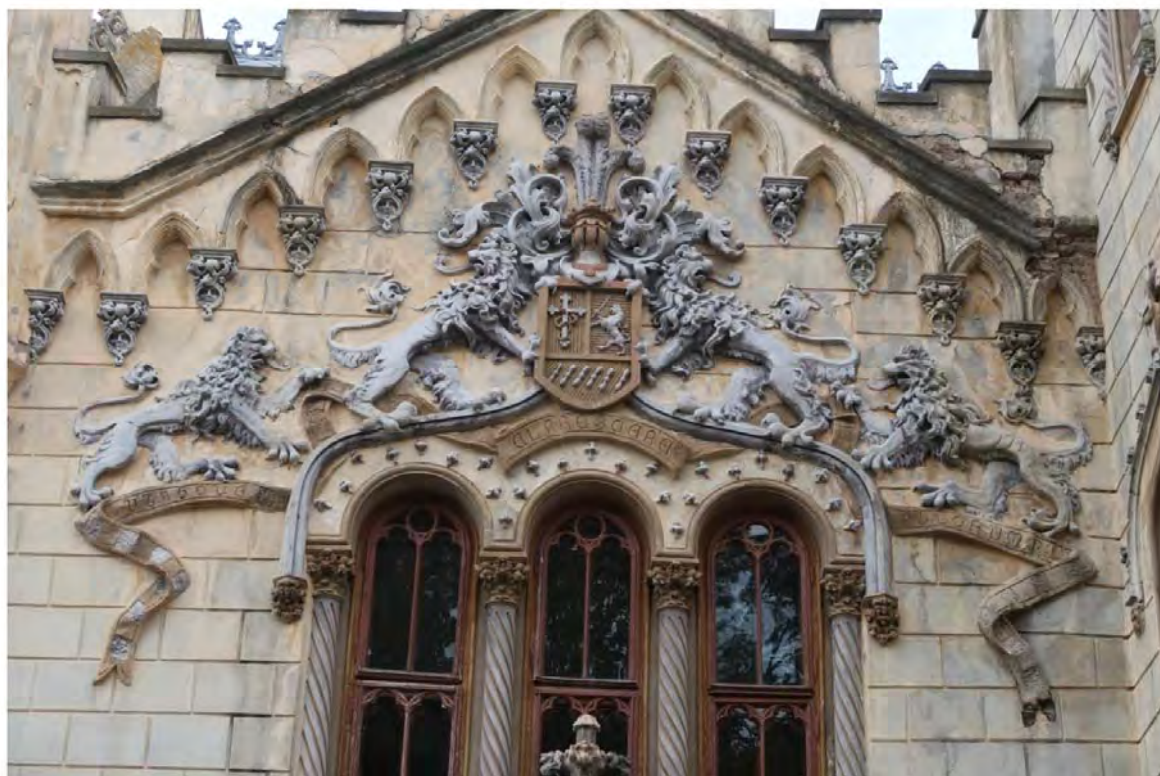
Stema familiei Sturdza pe scutul susținut de patru lei afrontați, pe frontonul de deasupra intrării principale în castel. Sub picioarele lor, pe eșarfă este incizată deviza familiei: *UTROQVE CLARESCERE PULCHRUM*.
