**PROIECT TEHNIC DE CONSERVARE ȘI RESTAURARE COMPONENTE ARTISTICE -  
DECORAȚIUNI FAȚADĂ ȘI PICTURĂ MURALĂ LA EXTERIOR ÎN SPAȚIUL MUSEUM  
FAMILIARUM, LA CASTELUL STURDZA DE LA MICLĂUȘENI**

Denumirea obiectivului: **CASTELUL STURDZA,  
din MICLĂUȘENI**

**Castelul Sturdza din Miclăușeni** este inclus pe Lista monumentelor istorice din județul Iași 2015, având codul de clasificare Cod LMI IS-II-m-B-04199.02 (datat în sec. XVII, reclădit în 1752 și sec. XIX) conform Listei Monumentelor Istorice aprobată prin Ordinul Ministrului Culturii și Cultelor nr. 2.314/2004, publicată în Monitorul Oficial al României nr.646 bis.

**Denumirea proiectului: PROIECT TEHNIC DE CONSERVARE ȘI  
RESTAURARE COMPONENTE ARTISTICE - DECORAȚIUNI FAȚADĂ ȘI  
PICTURĂ MURALĂ LA EXTERIOR ÎN SPAȚIUL MUSEUM FAMILIARUM,  
LA CASTELUL STURDZA DE LA MICLĂUȘENI**

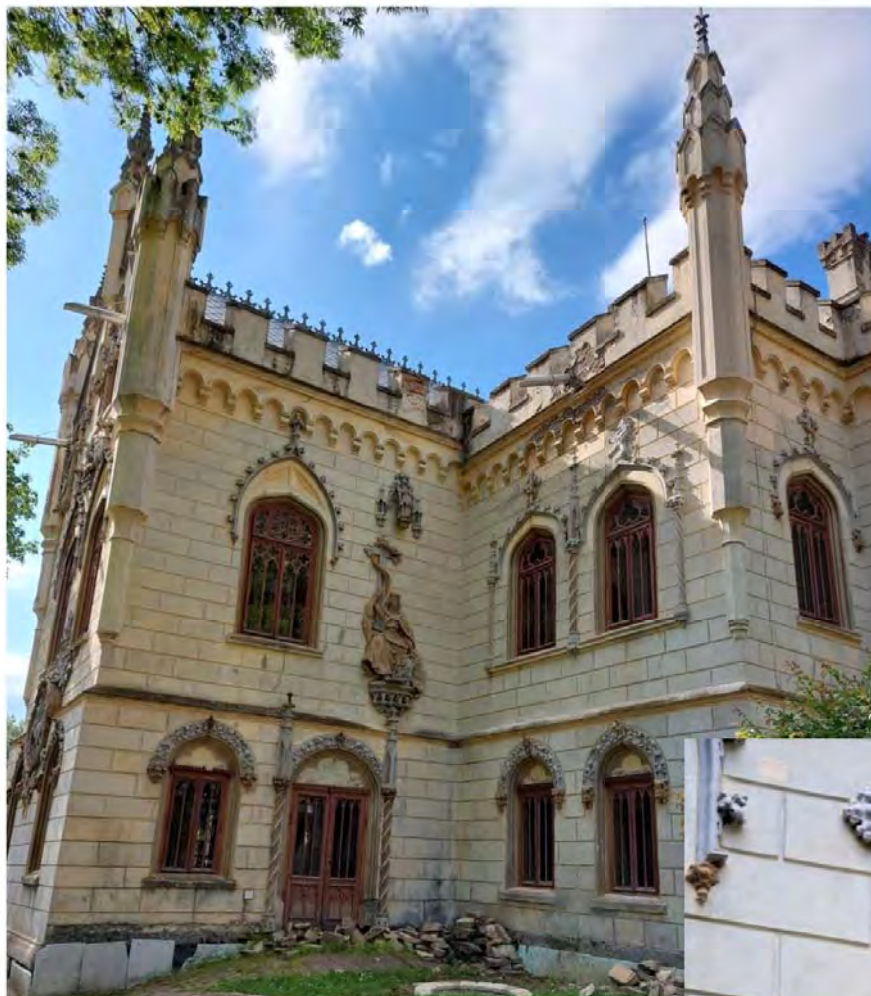
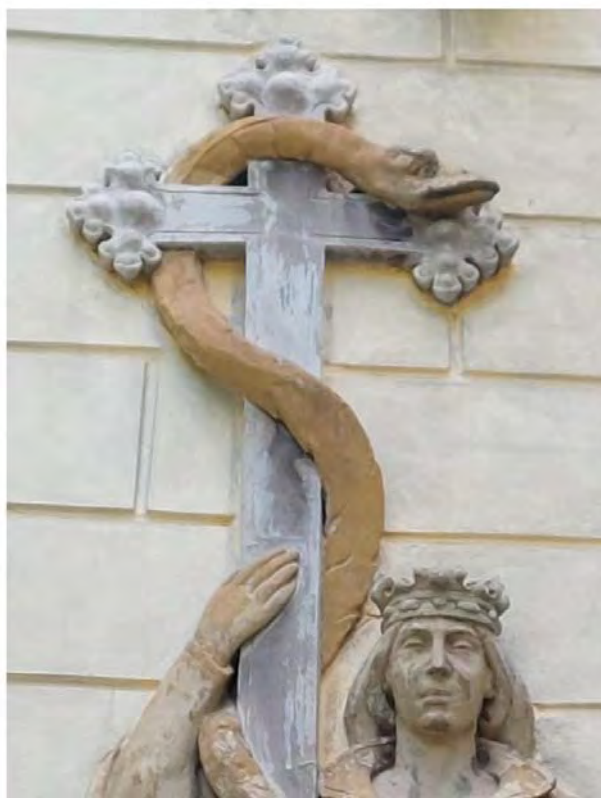
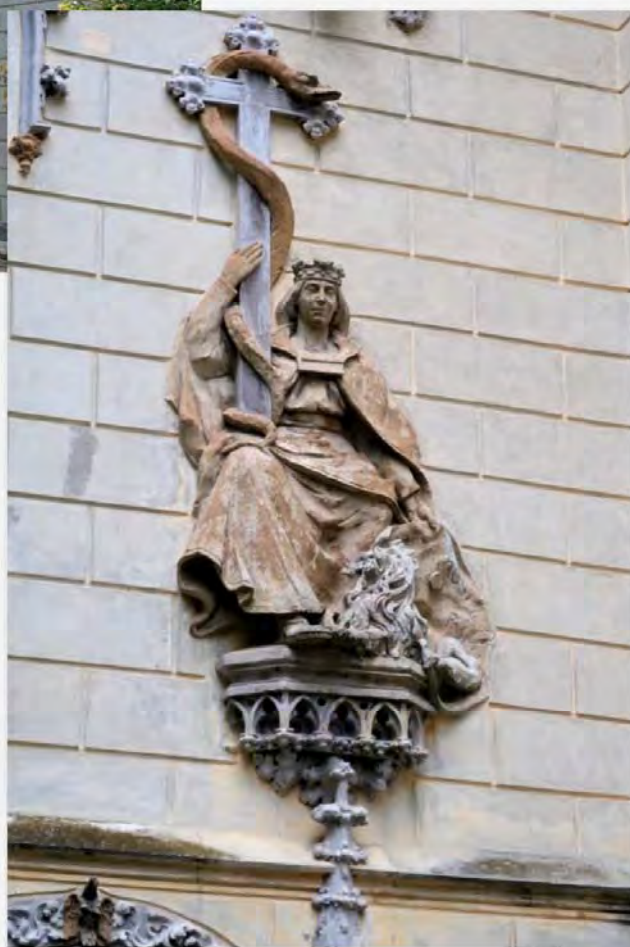
Fațada estică, partea sud-estică, reprezintă simbolică - personaj identificat ca *Strămoșul fondator al familiei Sturdza*, cavalerul Turzo. (după istoricul Sorin Iftimi)

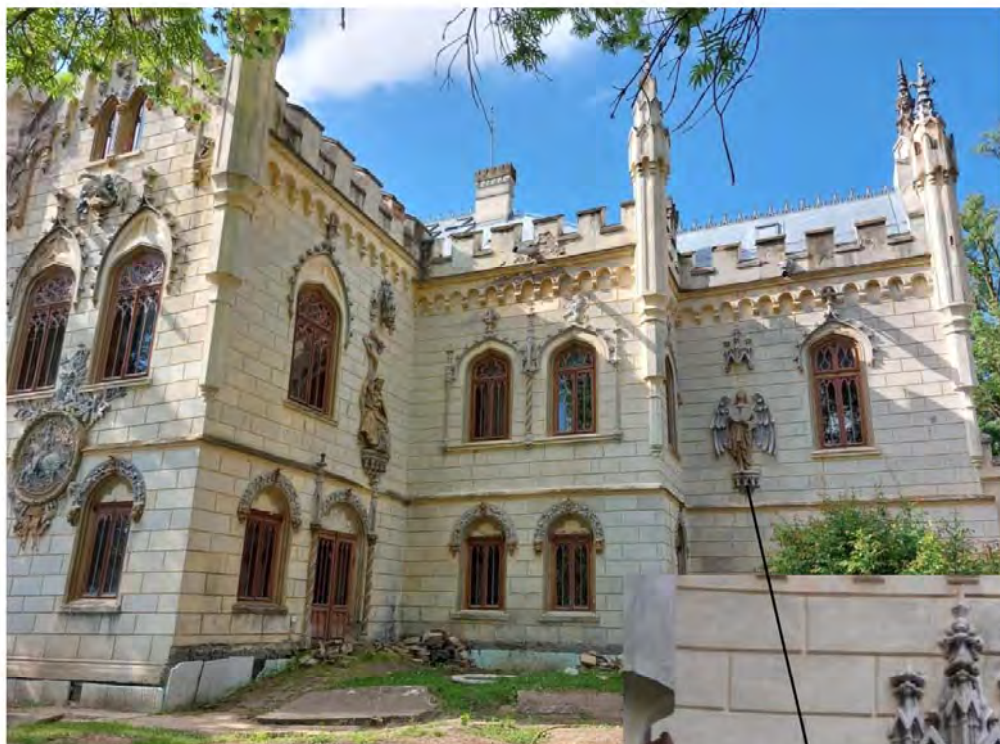
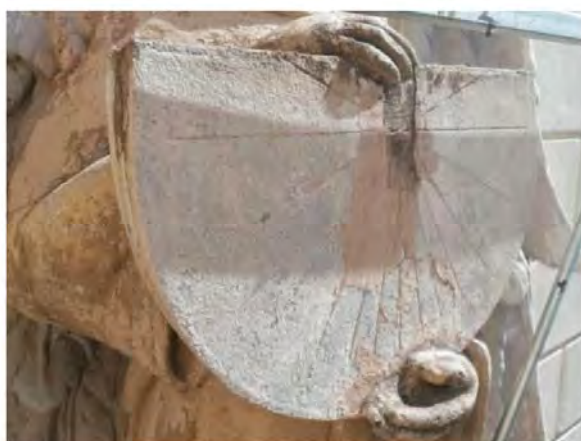
Latura sud-estică a castelului, reprezentare simbolică, de mare dimensiune - *Înger cu cadran solar*, ansamblu și detalii.

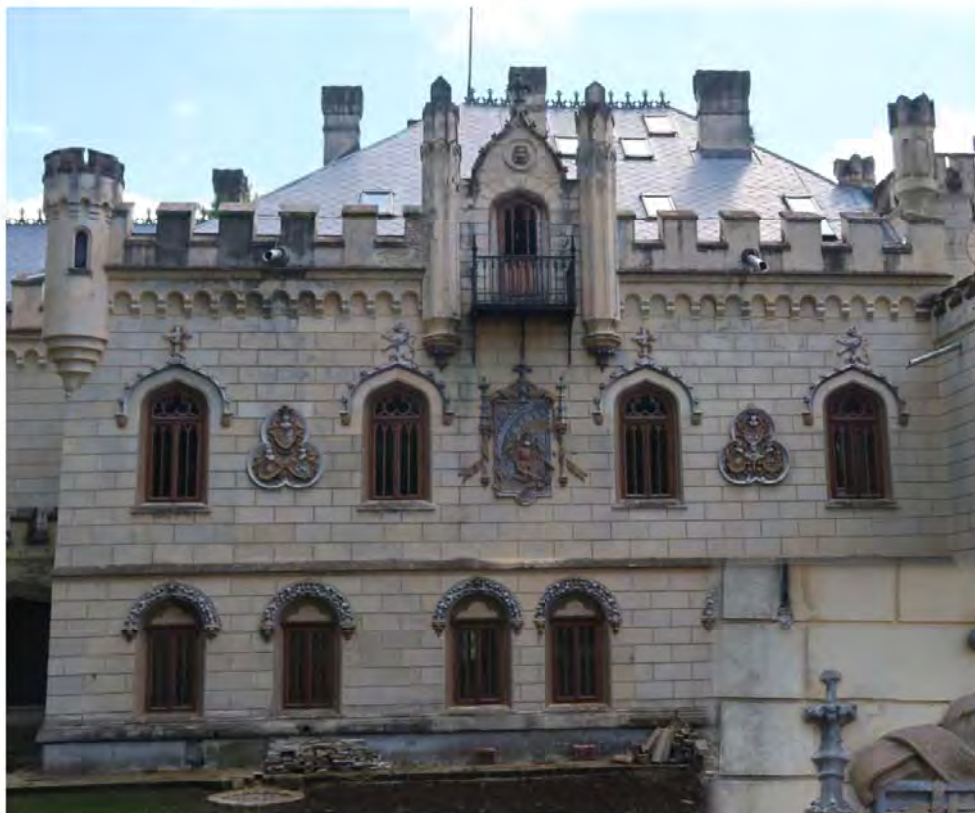
Fațada nordică, partea centrală, reprezintă o reprezentare simbolică - personaj identificat ca *Strămoșul mitic al familiei Sturdza*. (după istoricul Sorin Iftimi). Scena este încadrată de două coloane cu fus în spirală și de pe capitellurile lor se ridică fleuroni în stil gotic (asemenea a două sulite de turnir). O eșarfă amplă închide partea superioară, iar capetele ei se pliază în jurul coloanelor din lateralele scenei.

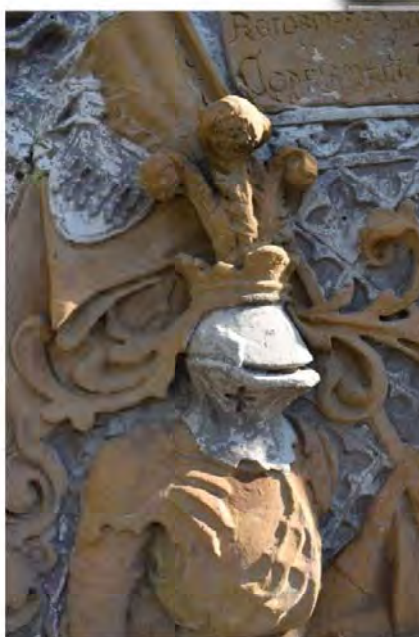
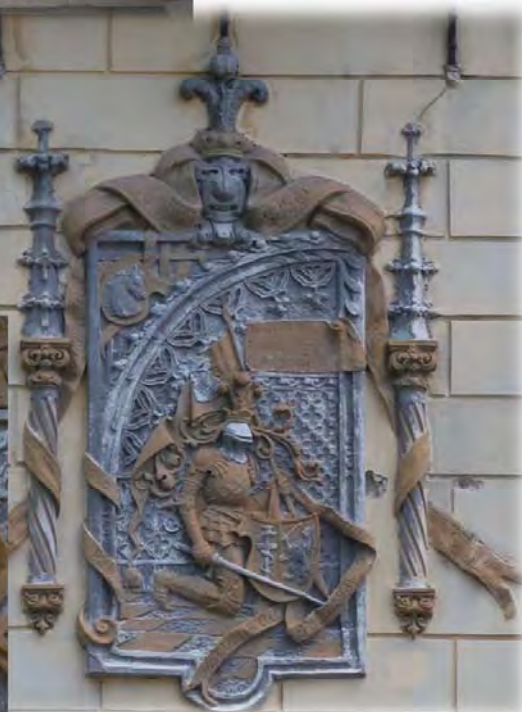
Detaliu din scena centrală – coiful cavalerului și elemente de pe fundal.

Fațada nordică, partea centrală, reprezentare simbolică - personaj identificat ca Strămoșul mitic al familiei Sturdza. Decorație de dimensiuni mari, turnată în mortar dur, ancorată în zidărie, cu părți în basorelief și părți în altorelief.

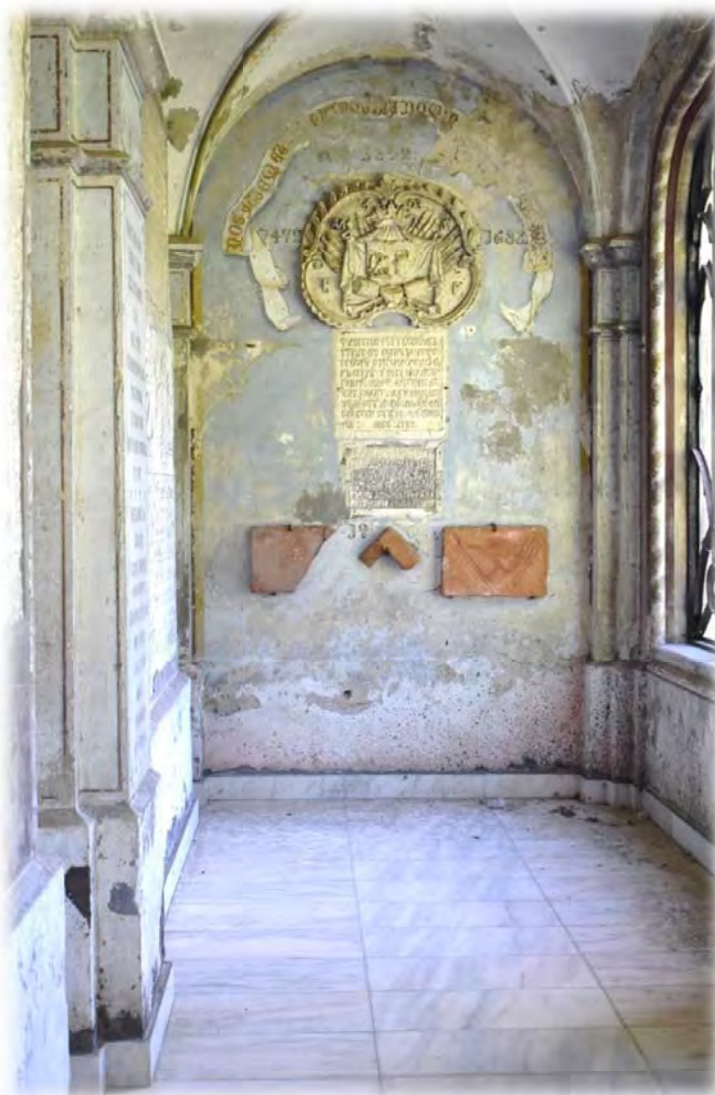
Fațada estică a castelului Sturdza Miclăușeni, *Museum familiarum* localizat sub terasa estică, pe partea nord-estică, vedere dinspre intrare către peretele vestic.

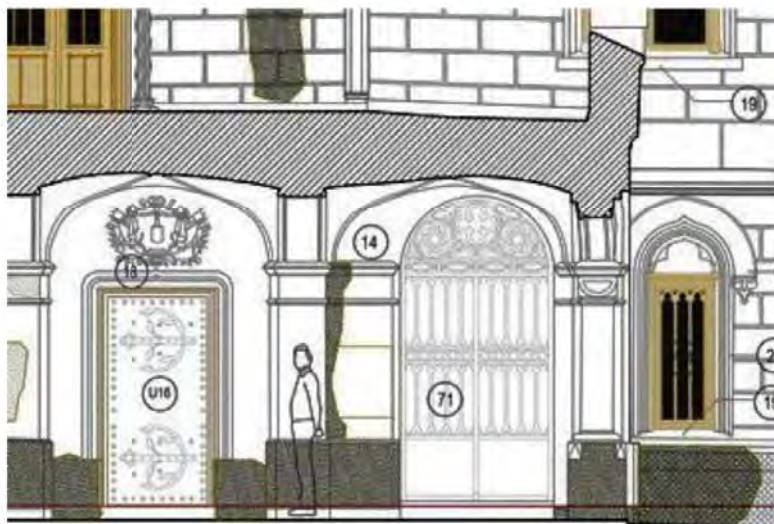
Fațada nordică, detaliu cu partea nordică a *Museum familiarum*, grilajele care obturează golurile.

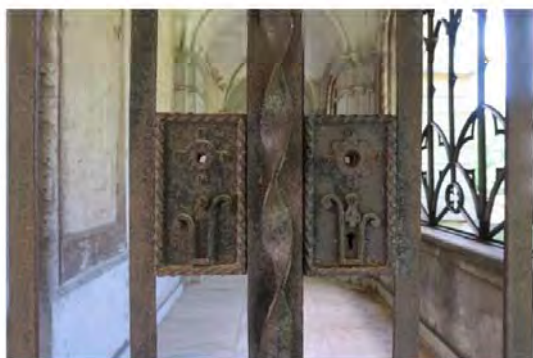
*Museum familiarum, interior, vedere dinspre intrare, bolta a vella, pereții nordici și vestic decorați cu strat de culoare și diverse elemente – steme, pisanii, fragmente decorative adosate peretelui, partea nordică cu ferestre actualmente fără sticlă.*

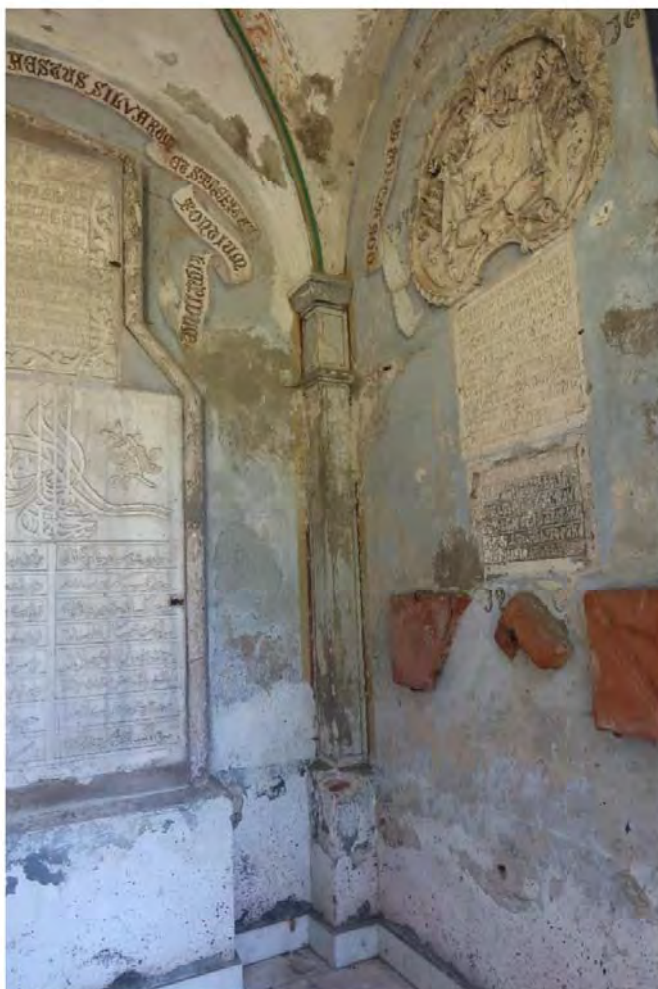
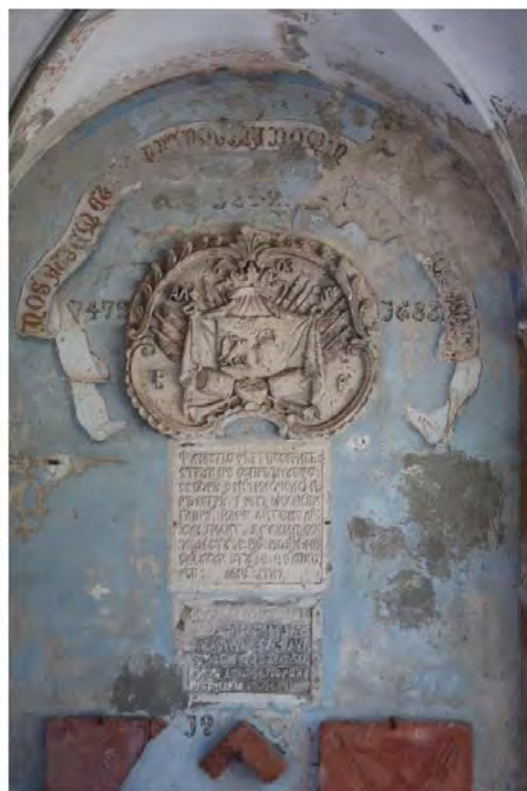
*Museum Familiarum*, interior, pictura murală de pe boltă, peretele vestic și cel sudic parțial – suprafețele murale sunt acoperite de vâruiele vechi și noi, efecte ale infiltrațiilor, pierderi ale stratului de culoare, pulverulență, reparații cu ciment.

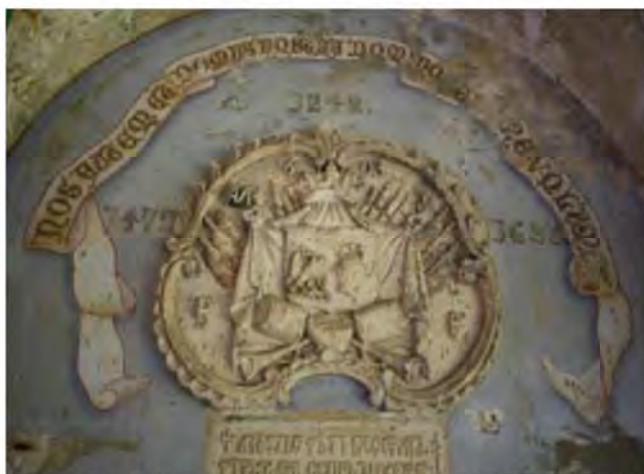
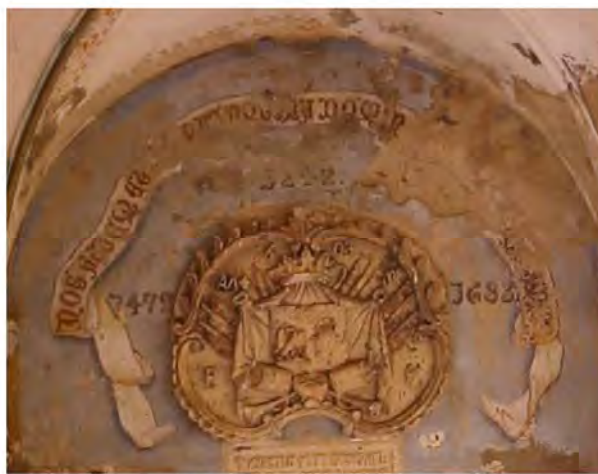
*Stema lui Alexandru Moruzi vodă* de la Palatul domnesc din Iași, în foto stânga - imagine din 2012, preluată din S.Iftimi, *Heraldica.....*, p.67; în foto dreapta - imagine din noiembrie 2022, degradările produse în intervalul dintre 2012-2022 sunt evidente la nivelul stratului de culoare, pierderi grave produse de infiltrațiile de umiditate acumulate din terasa de deasupra încăperii muzeului care nu a asigurat evacuarea apelor pluviale, la o perioadă scurtă de la restaurarea de arhitectură.

Stema pe peretele vestic - *Stema lui Alexandru Moruzi vodă*, de pe aria centrală a peretelui vestic – prezintă depuneri de praf acumulate și fixate de umiditatea din aer, erodări ale suprafeței produse de curenții de aer care afectează întreg spațiul, dat fiind localizarea sa pe latura nord-estică, sub terasa estică a castelului și tipul de spațiu actualmente deschis, datorată pierderii foilor de sticlă.

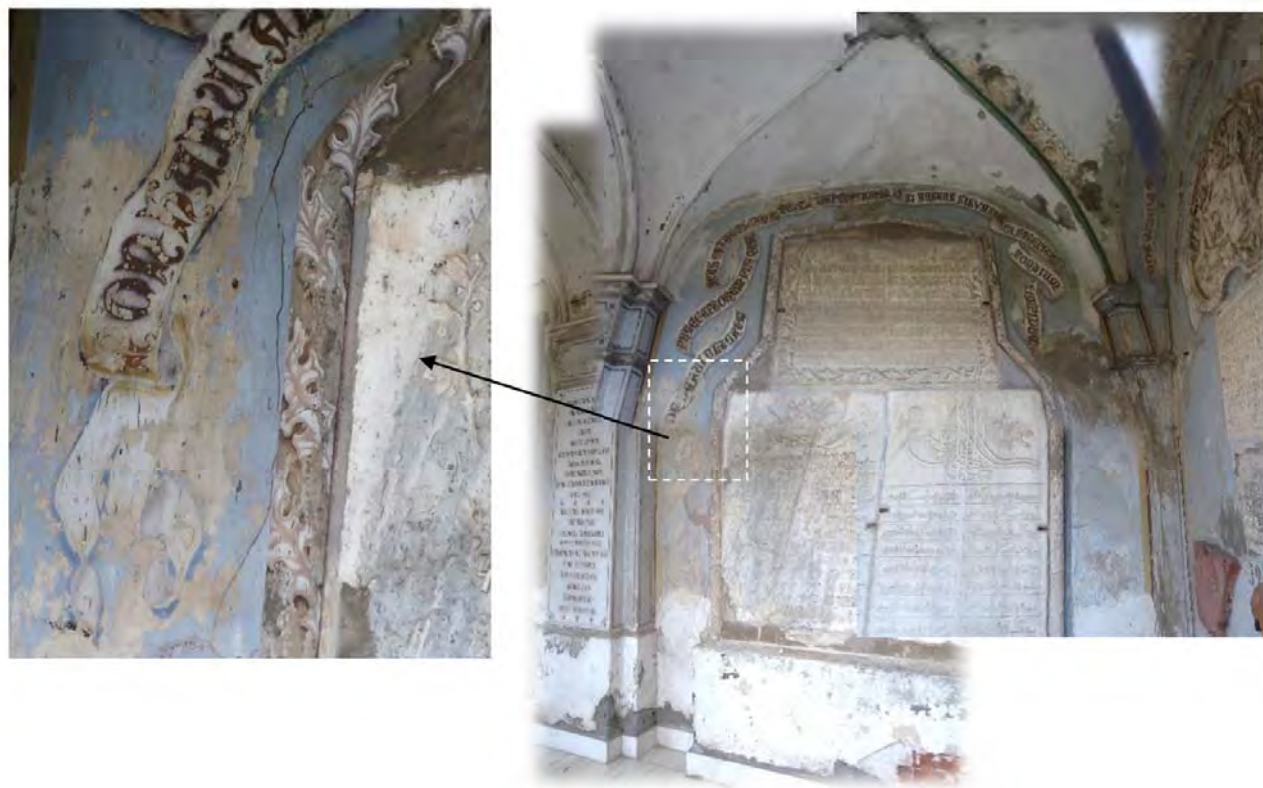
*Museum Familiarum*, partea nordică, detalii cu pictura murală de pe perete și elementele vegetale de pe nervurile care încadrează fragmentele.

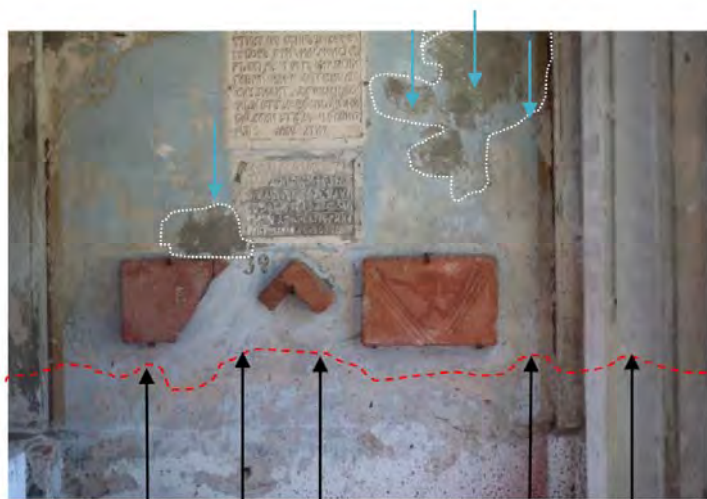
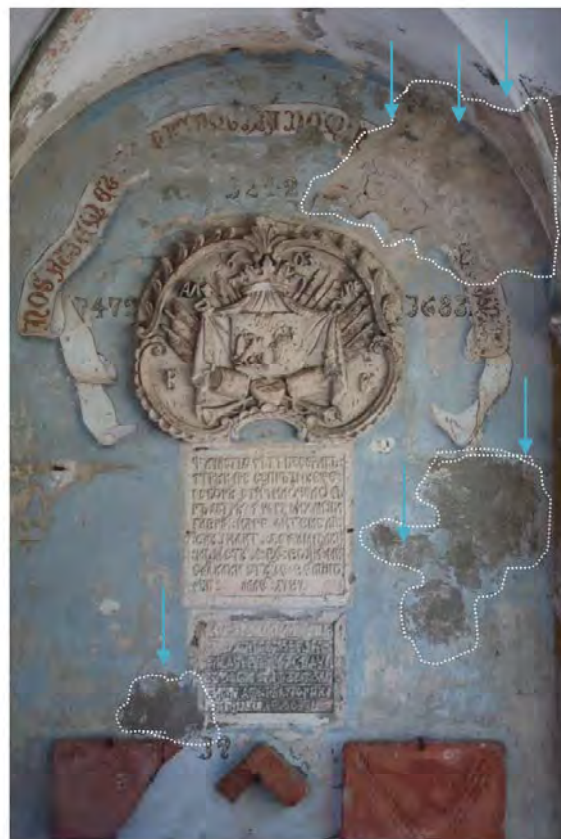
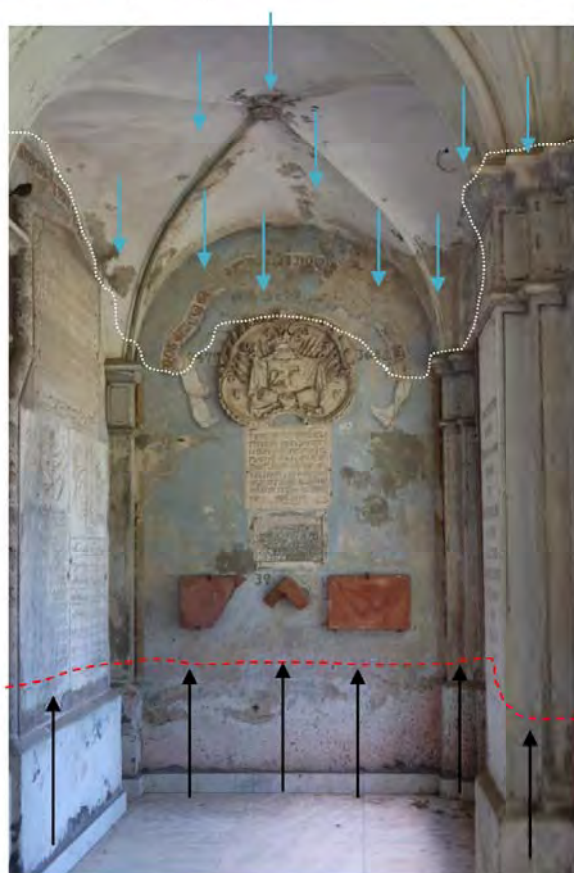
*Museum Familiarum, interior, vedere dinspre intrare spre partea vestică, starea decorațiilor murale:*

- efecte ale umidității de capilaritate și ale umidității produse de infiltrarea apelor pluviale, marcate pe ariile care au pete întunecate,
- pierderi ale culorii, stratul de arriccio vizibil,
- pe boltă și la baza pereților prezența localizată a atacului biologic.
- toate suprafețele murale prezintă depuneri aderente.

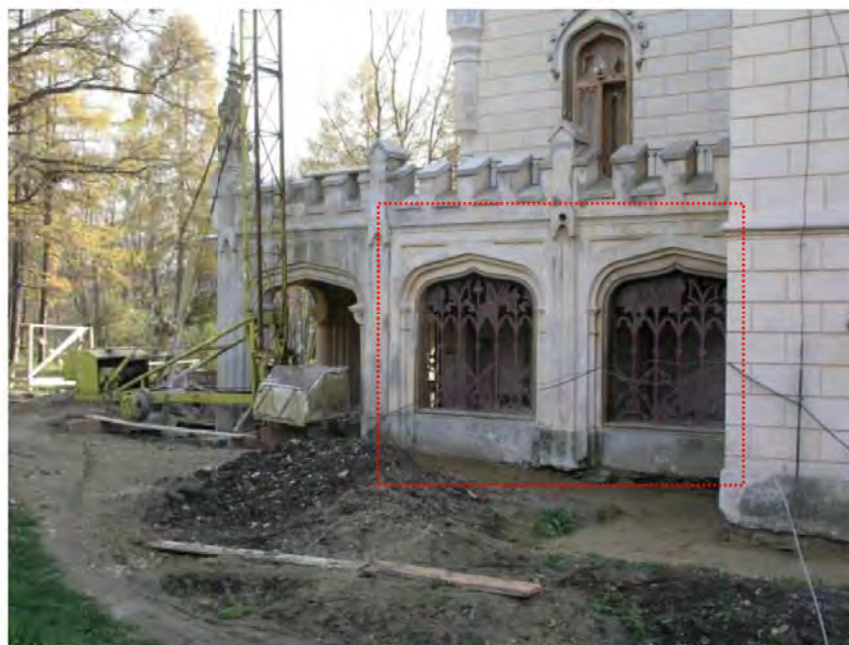
Imagini din noiembrie 2022 - umiditatea de capilaritate și biocrustă dezvoltată la partea superioară – crenelurile care mărginesc terasa și baza fațadei nordice pe aria soclului, pe stâlpii și soclul porticului.

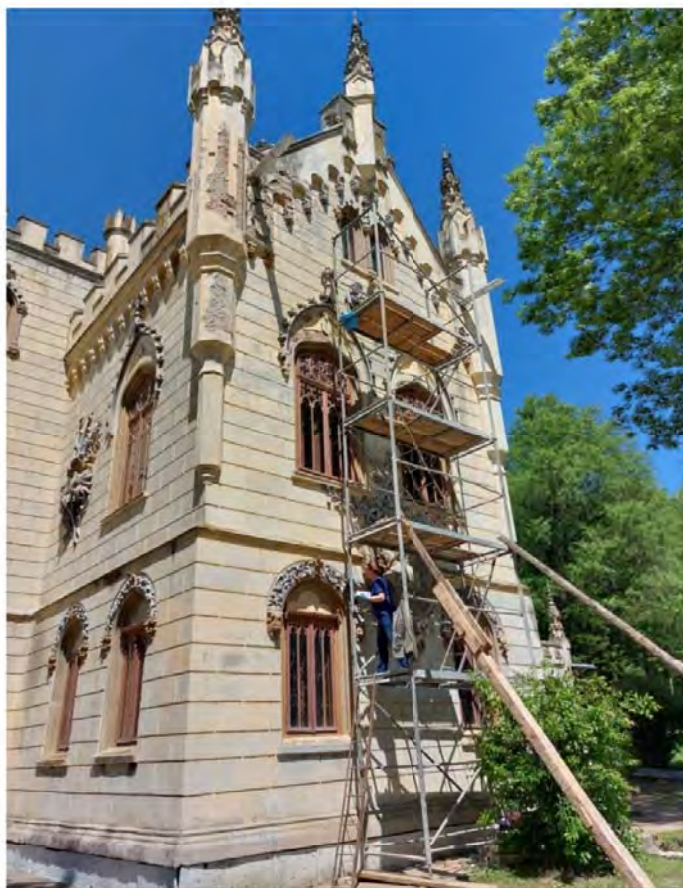
Castelul Sturdza -  
Miclăușeni, mai 2022,  
vedere de pe latura sudică,  
în timpul realizării  
cercetării stratigrafice a  
elementelor decorative  
exterioare.

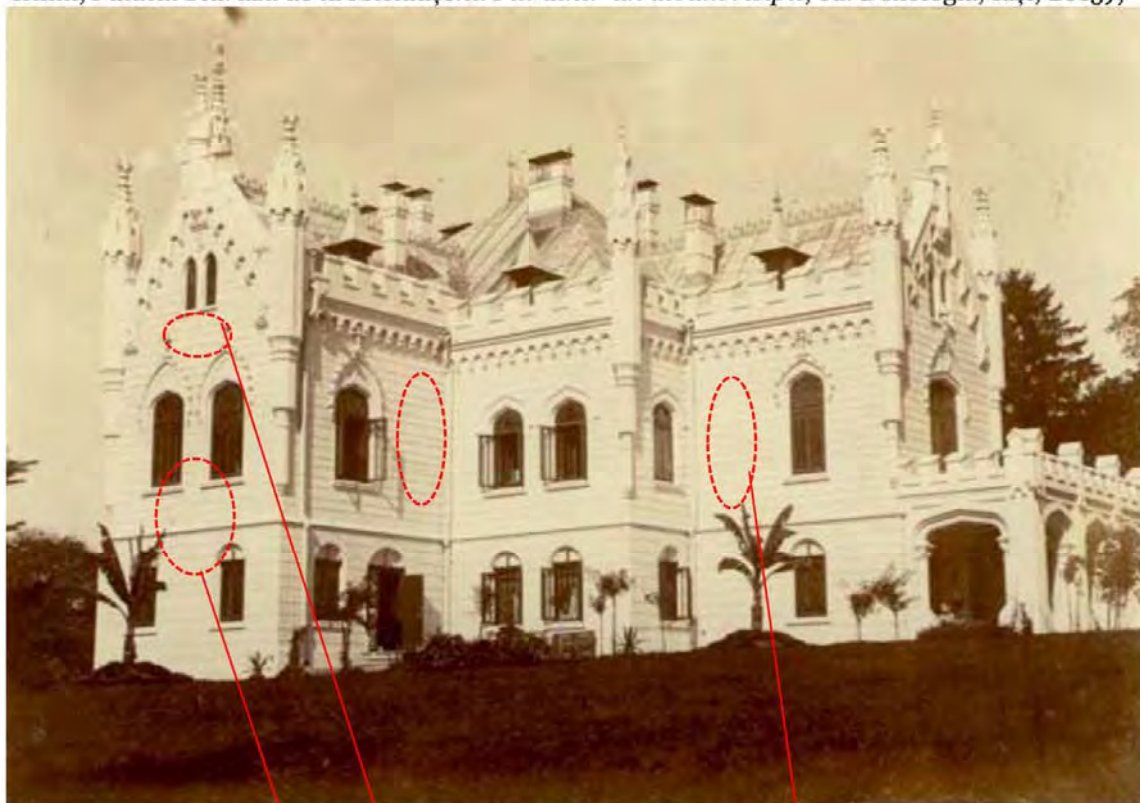
Castelul la 1900 fără decor heraldic (imagine preluată din articolul Narcis Dorin Ion, Sorin Iftimi, *Palatul Sturdza de la Miclăușeni. File dintr-un album risipit*, ed. Doxologia, Iași, 2015);

Castelul cu aspectul după 1904, fațadele cu elementele de decor heraldic adăugate între 1900-1904; imagine din 2021.

În imaginea cu partea sud-estică a castelului păstrată din 1900, se observă prezența decorațiilor care ornamează frontoanele ferestrelor de la parter, etaj și mansardă, existente deja. Frontoanele de la parter nu par să fie la fel ca cele existente în prezent, poate nu aveau elementele vegetale și florale în relief, doar un fronton mai simplu. La partea superioară a castelului, pe turnulețele decorative sunt fleșe ornamentale, dar cele în formatul cu patru capete de lei erau mai puține. Deasemenea se constată că pe colțurile laturilor de nord și sud ale terasei estice nu existau fleșele cu câte patru capete de lei, la fel acest tip de fleșe au fost amplasate pe frontonul fațadei sudice și pe frontonul celei vestice. Ancadramentul ușii estice U14 de la parter și ancadramentul ușii U39 de la accesul pe terasa estică, nu existau în forma actuală în care conțin frontonul neogotic și coloanele adosate cu fus în spirală și terminate cu elemente neogotice la partea superioară. Apoi se observă că pilaștrii adosați sau angajați care încadrează o serie de ferestre de la etaj și mansardă nu existau.

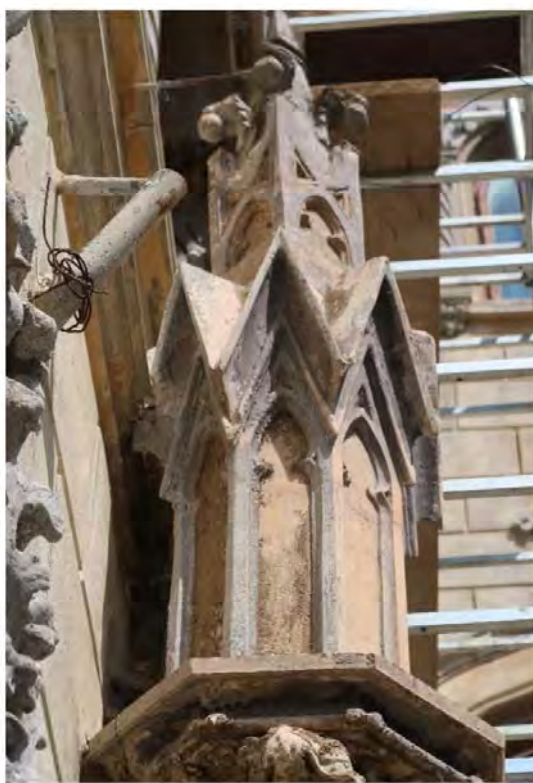
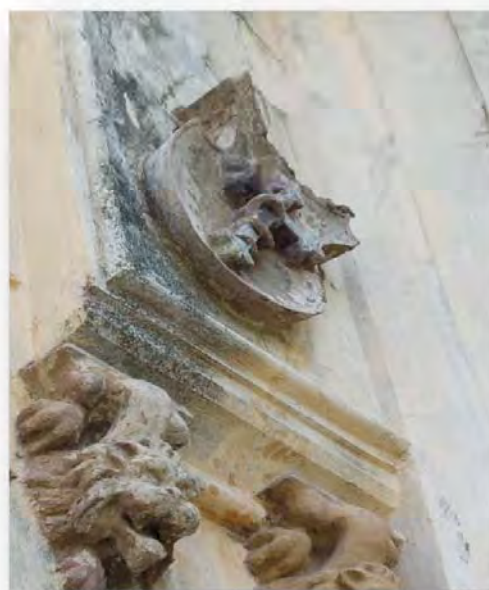
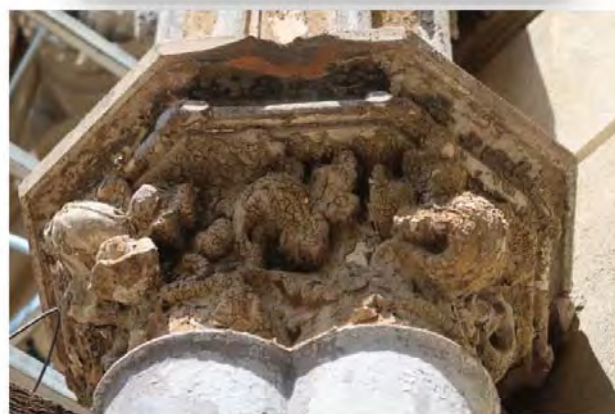
Elemente de factură neogotică și scuturi cu simboluri heraldice realizate din ceramică, cu stare de conservare bună a suportului. Stratul de culoare este solzit și exfoliat, are lacune inclusiv cu stratul de preparare.

- Elemente în arc frânt sau acoladă care închid perimetral frontoanele ferestrelor de la nivelul etajului și mici frunze de acant, console ornament vegetal;
- Ancadramentul intrării sudice – partea superioară a stâlpilor cu elemente neogotice; aria perimetrală a frontonului intrării; mulurile adiacente ușii intrării și baza acestora cu motive decorative;
- scuturi cu elemente heraldice; steme cu elemente heraldice;

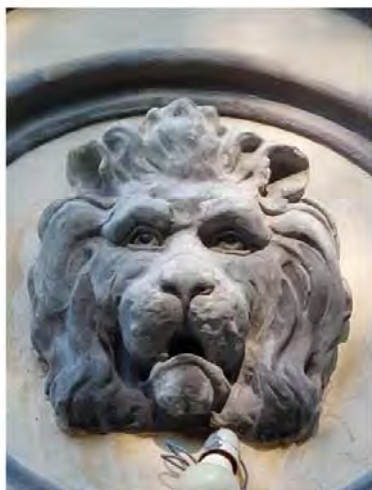
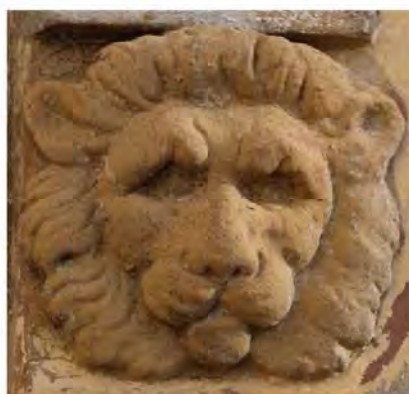
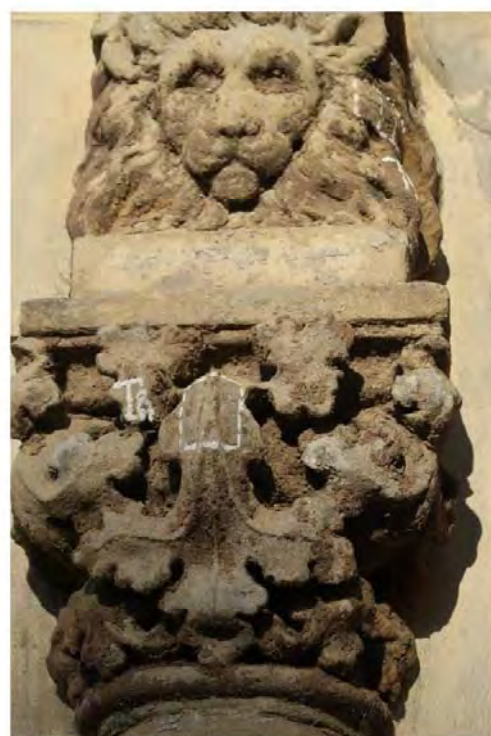
Tipologii de capete de leu din decorațiile  
exterioare ale castelului Sturdza.

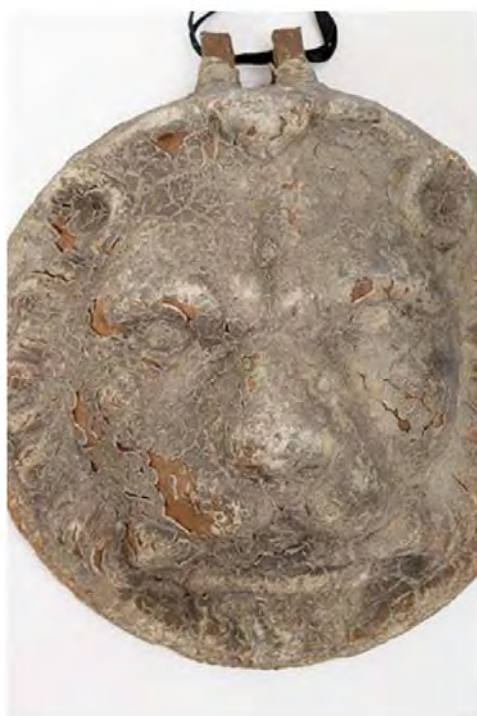
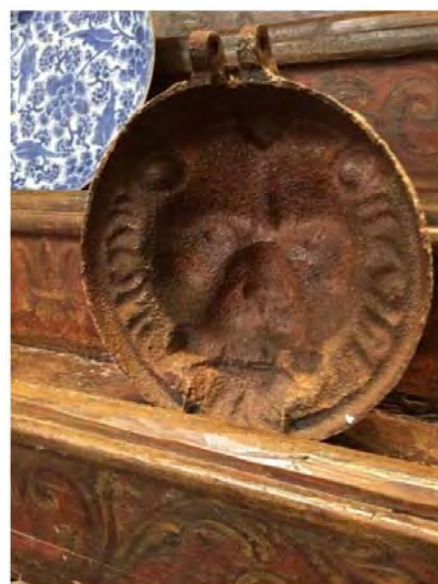
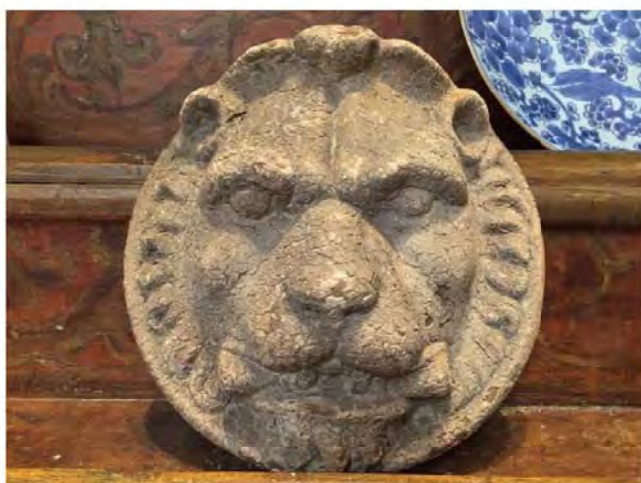
Matriță din metal – cap de leu, circa  
1900, provenind din Franța.

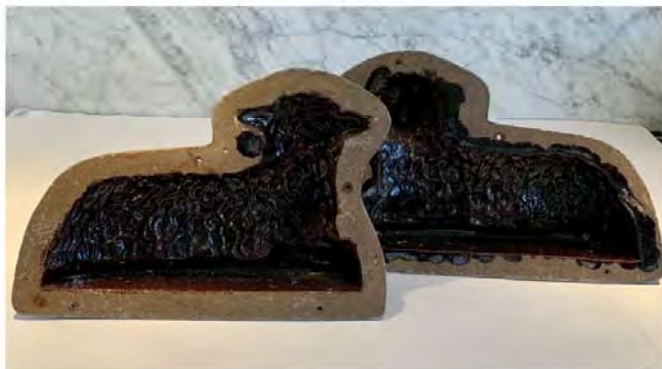
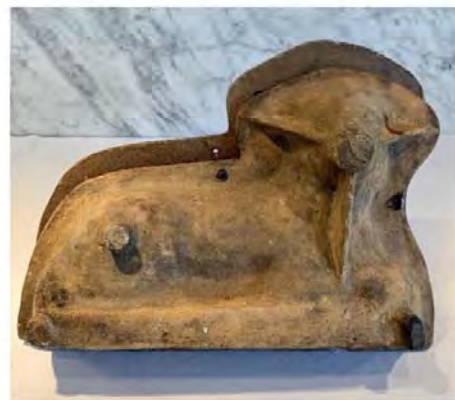
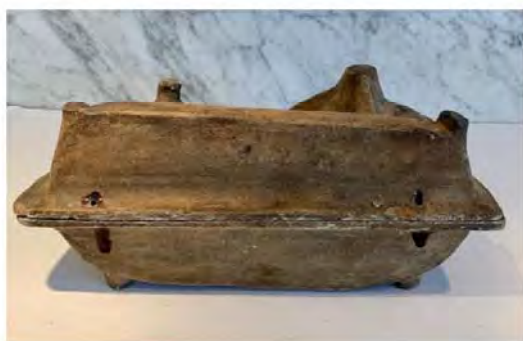
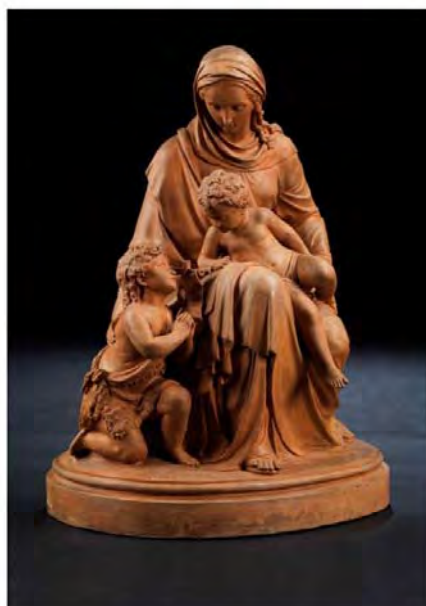
Modele în teracotă la scară mare, exemple din ceramica produsă în epocă Marea Britanie și Germania, sec. XIX.

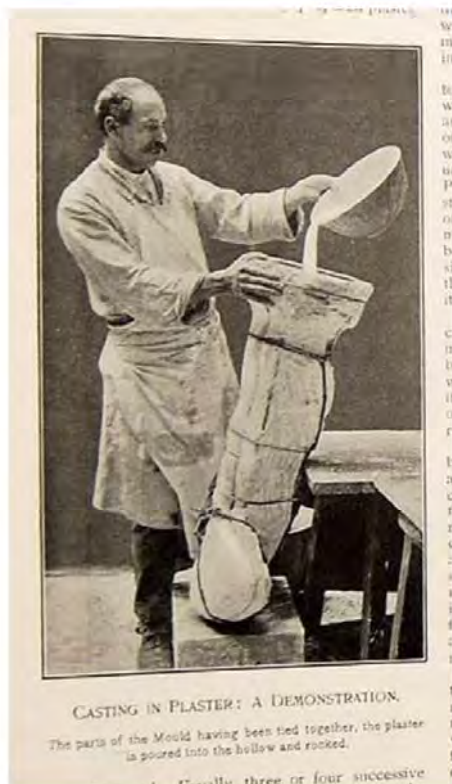
CASTING IN PLASTER: A DEMONSTRATION.  
The parts of the mould having been tied together, the plaster is poured into the hollow and raked.

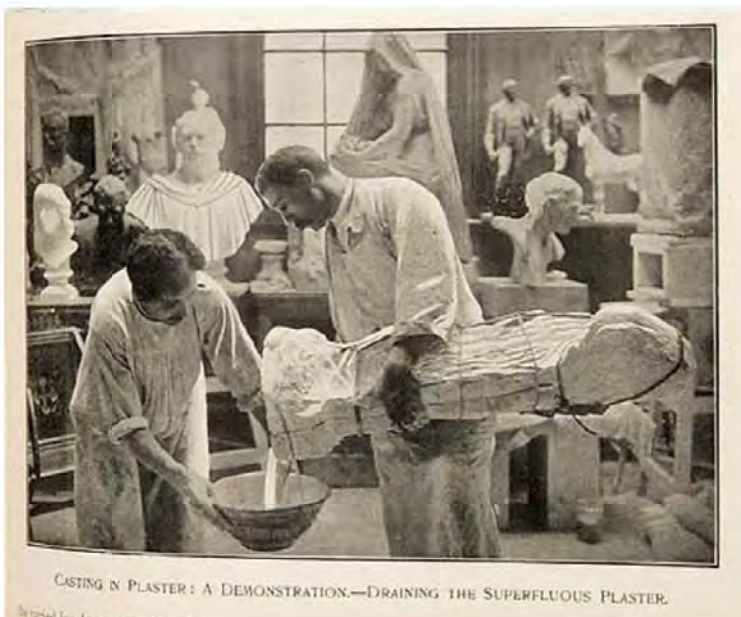
CASTING IN PLASTER: A DEMONSTRATION.—DRAINING THE SUPERFLUOUS PLASTER.

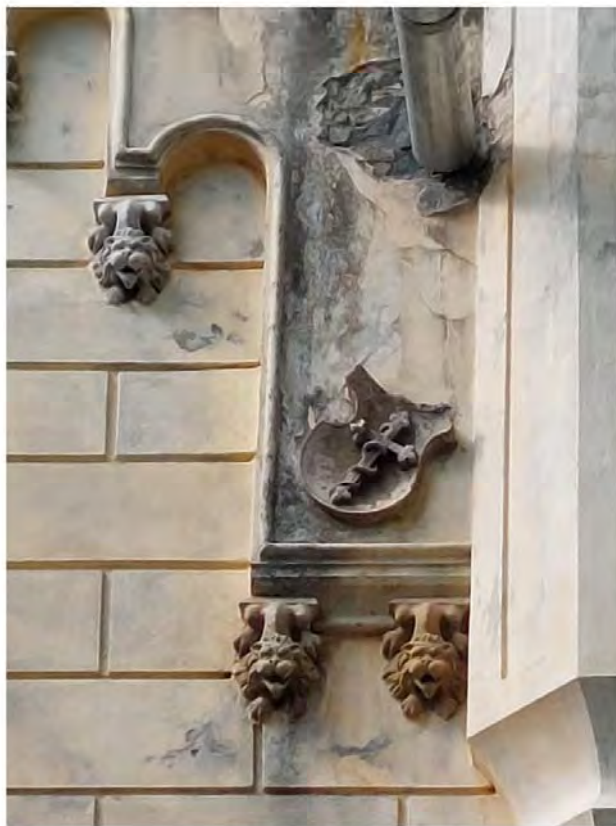
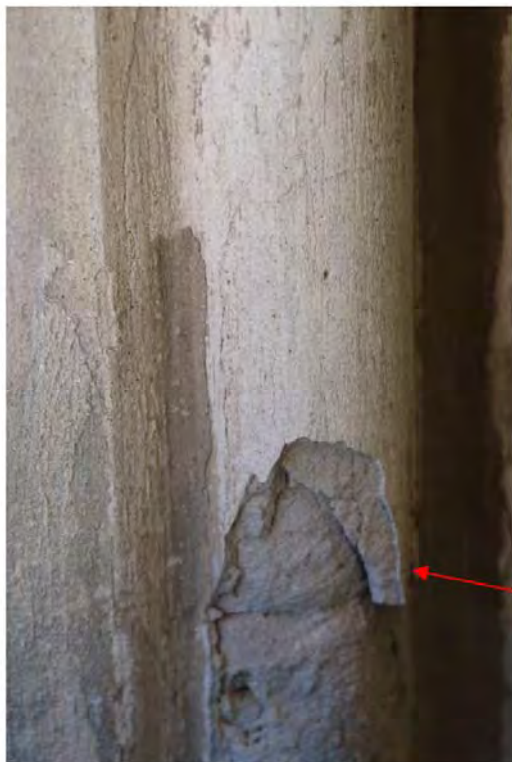
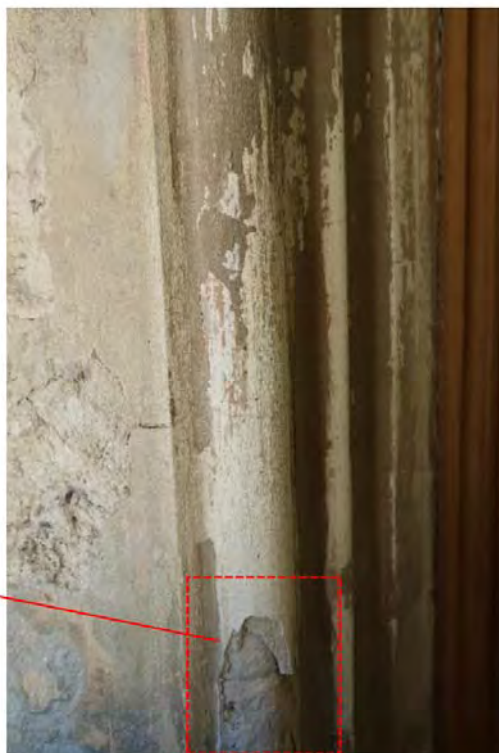
Partea superioară a fațadei estice,  
console cu elemente zoomorfe –lei  
din mortar dur turnat;  
Scut din ceramică cu element  
heraldic din mortar;  
Profile trase din tencuieli;  
Arie a fost afectată de infiltrarea de  
precipitații o lungă perioadă de timp,  
care a produs pierderi din stratul de  
tencuială de la suprafața zidăriei, dar  
este evident că rezistența elementelor  
decorative - profile, decorațiile în  
basorelief și altorelief s-a datorat  
materialelor de bună calitate și a  
cunoștințelor tehnice ale celor care  
le-au realizat la începutul sec. XX.

Foto jos - ancadrament de fereastră  
detalii cu profile, realizate din  
straturi suprapuse de mortare de var,  
peste structură de cărămidă.

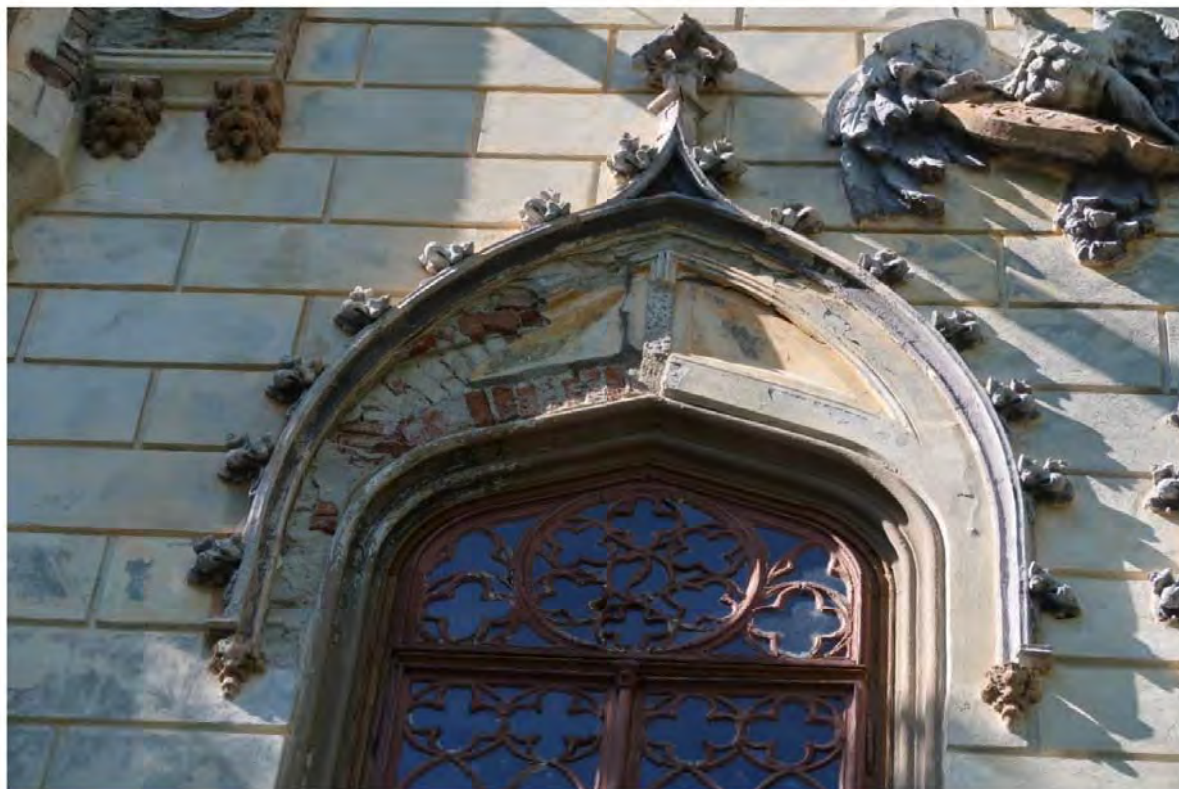
Fațada sudică, corpul central, partea mediană cu ferestrele de la etaj, fereastra din stânga, degradarea straturilor de tencuieli de la suprafață produsă de infiltrații.

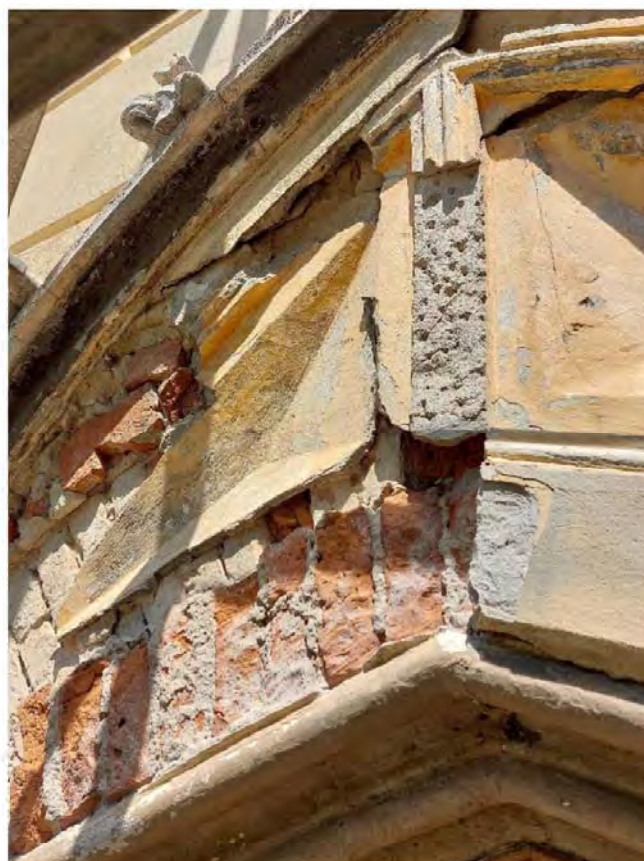
Foto dreapta – fereastra de la etaj, corpul central al fațadei sudice, în urma degradării straturilor de tencuieli de la suprafață produsă de infiltrații, sunt vizibile:

Maniera tehnică în care a fost realizată partea superioară a frontonului ferestrei; straturile componente și suprafața zidăriei din cărămidă.

Pe aria frontonului ferestrei se observă că mortarul de var și nisip fin, a fost aplicat peste porțiunea din ax, după ce a fost martelată pentru a face aderență bună tencuiala aplicată peste respectiva arie a frontonului.
