**PROIECT TEHNIC DE CONSERVARE ȘI RESTAURARE COMPONENTE ARTISTICE -  
DECORAȚIUNI FAȚADĂ ȘI PICTURĂ MURALĂ LA EXTERIOR ÎN SPAȚIUL MUSEUM  
FAMILIARUM, LA CASTELUL STURDZA DE LA MICLĂUȘENI**

Denumirea obiectivului: **CASTELUL STURDZA,  
din MICLĂUȘENI**

**Castelul Sturdza din Miclăușeni** este inclus pe Lista monumentelor istorice din județul Iași 2015, având codul de clasificare Cod LMI IS-II-m-B-04199.02 (datat în sec. XVII, reclădit în 1752 și sec. XIX) conform Listei Monumentelor Istorice aprobată prin Ordinul Ministrului Culturii și Cultelor nr. 2.314/2004, publicată în Monitorul Oficial al României nr.646 bis.

**Denumirea proiectului: PROIECT TEHNIC DE CONSERVARE ȘI  
RESTAURARE COMPONENTE ARTISTICE - DECORAȚIUNI FAȚADĂ ȘI  
PICTURĂ MURALĂ LA EXTERIOR ÎN SPAȚIUL MUSEUM FAMILIARUM,  
LA CASTELUL STURDZA DE LA MICLĂUȘENI**

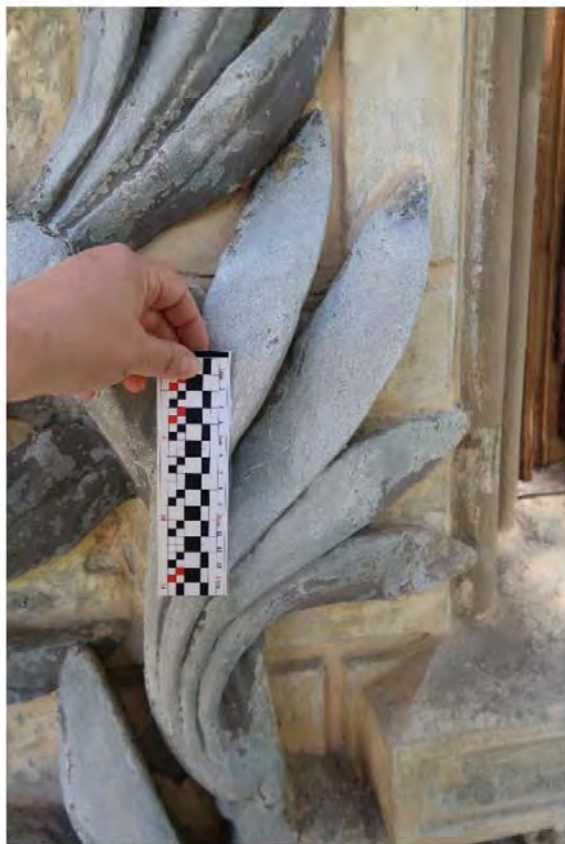
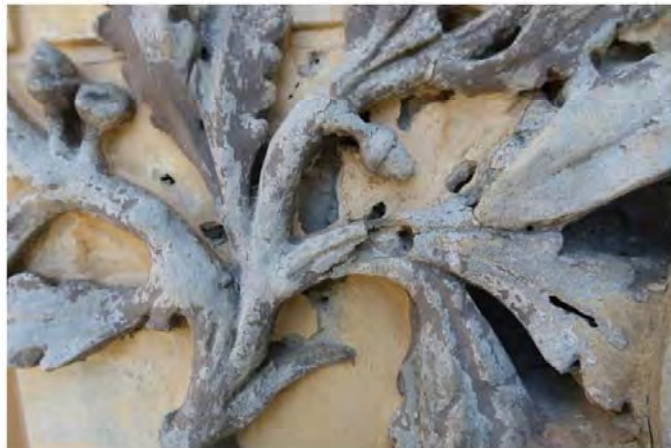
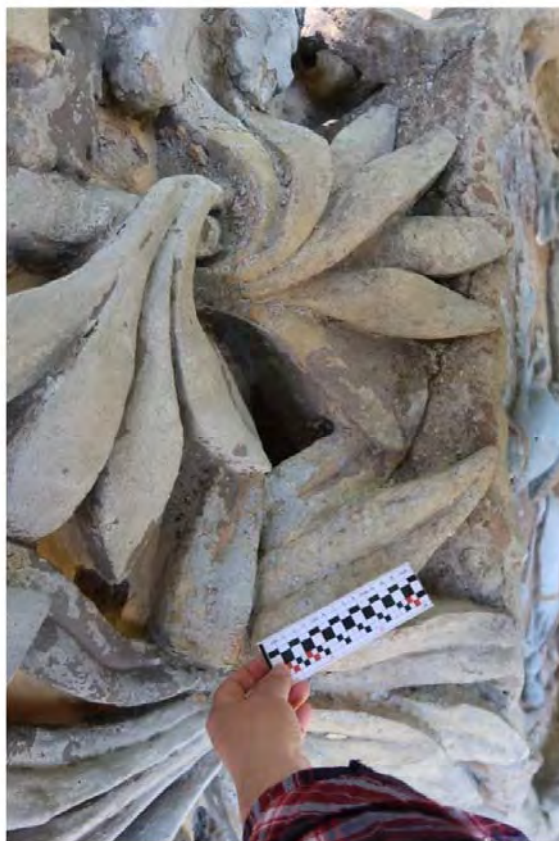
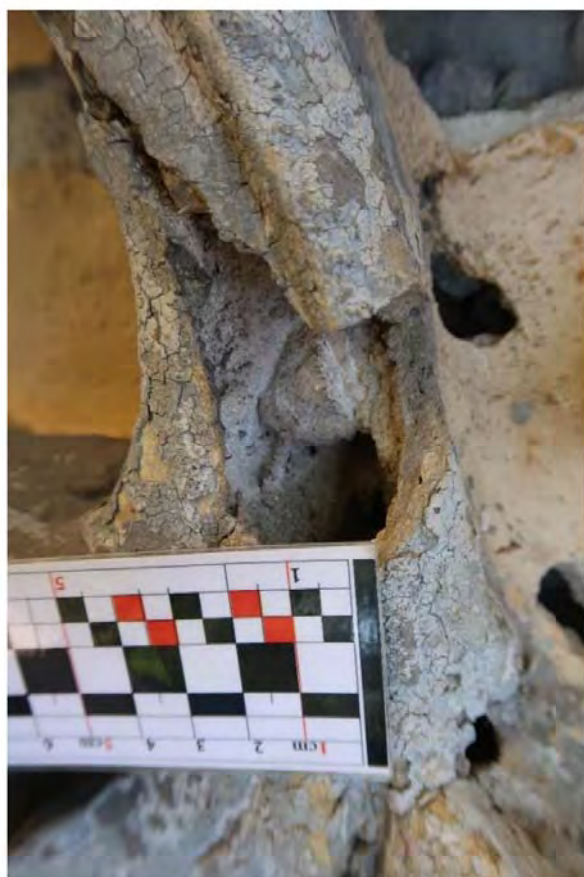
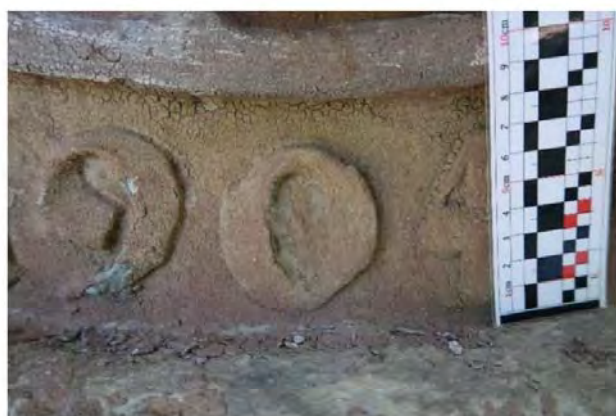
Îmagini pentru stema Sigiliu, aria centrală, fațada sudică, elemente în basorelief realizate din mortar de var, nisip, adaos de ciment pe unele porțiuni.

(În probele 13 și 14 prelevate de pe stema Sigiliu, de la nivelul scutului și a elementelor heraldice am constatat același tip stratigrafie și anume: strat de preparație pe bază de gips peste care a fost aplicat un strat de culoare verde oliv obținută probabil prin combinarea unui pigment verde pe bază de crom identificat și un galben de plumb. Peste acest strat de culoare este aplicat un strat de culoare ocru roșu decolorat amestecat cu puțin roșu de plumb. În straturile de culoare a fost identificată prezența litoponului ca pigment alb.)”

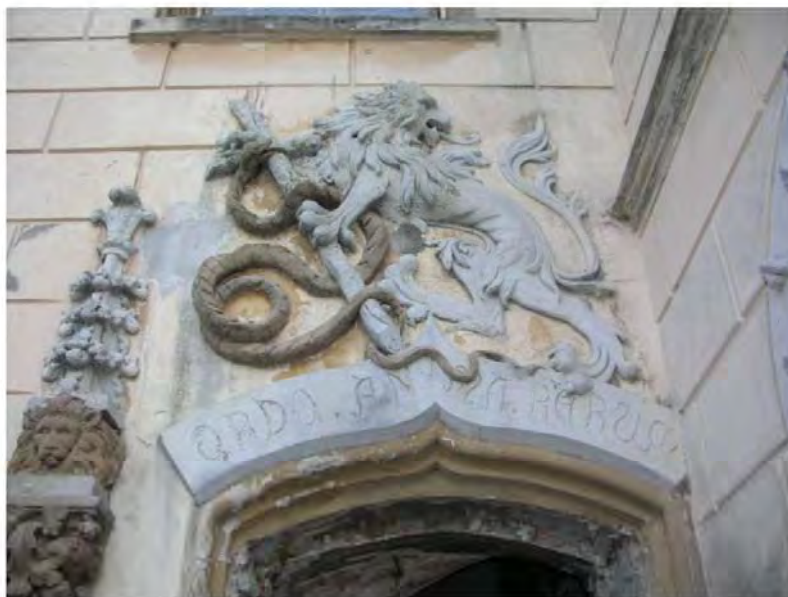
La proba 6, Decorațiune în altorelief, motiv animal leu aplicată pe perete de Vest, deasupra intrării secundare, pentru materialele din care este realizat suportul: ciment, nisip, var. Din Buletin de analize fizico-chimice, 03.06.2022.

**„Leul cruciat.** Deasupra intrării secundare a castelului întâlnim o prelucrare mai liberă a stemei Sturdzeștilor, care contopește ambele elemente din zestrea heraldică a Sturdzeștilor.” S.Iftimi, *Heraldica*.....p.96.

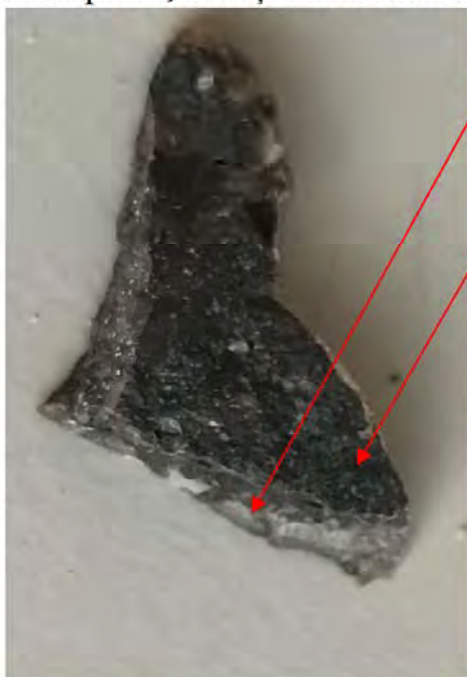
Este un mozaic lustruit, cu ciment pigmentat negru și cu un chenar gri. Mozaic realizat din tencuială cu următoarele componente: amestec de ciment și griș de piatră (de la diverse pietre) bucăți mici de marmură/granit, a cărei suprafață a fost bine șlefuită.

**1.** Stratul grosier cu rol de suport al mozaicului - un strat mortar (ciment și granule de calcar) de cca 1,3 cm. Mortarul este pe bază de var și ciment.

**2.** Strat de mozaic decorat în culoare negru, Pigment negru este pe bază de oxid de mangan și negru oxid.

(Conform buletinului de analize fizico-chimice din 25.01.2023, proba 9)

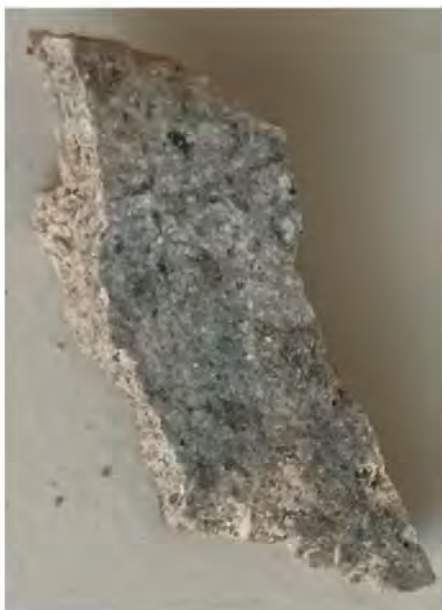
Mozaicul este decorat cu o bordură de culoare gri;

1. Strat culoare cenușie, grosier cu rol de suport, al mozaicului - un strat mortar (ciment și granule de calcar) de cca 1,3 cm. Mortarul este pe bază de var și ciment.

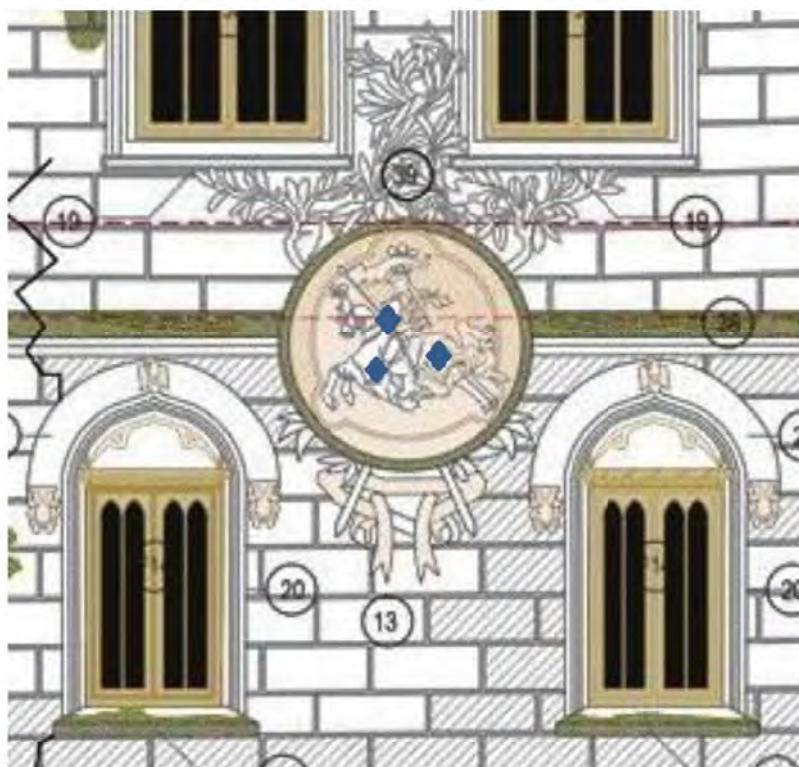
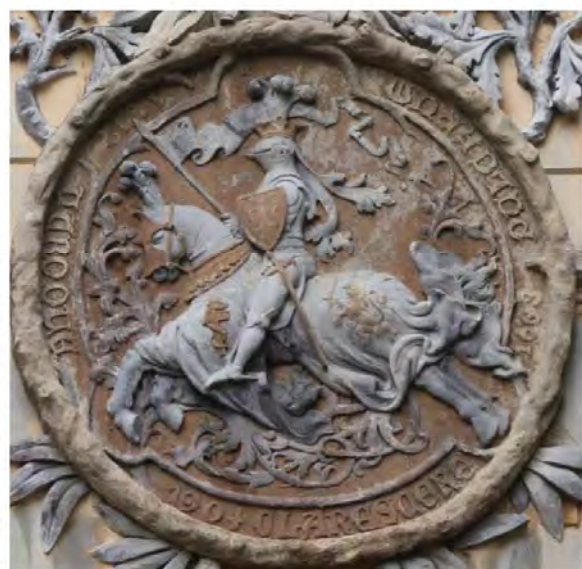
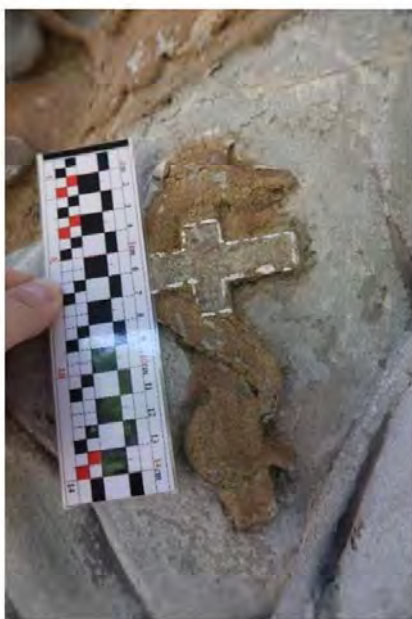
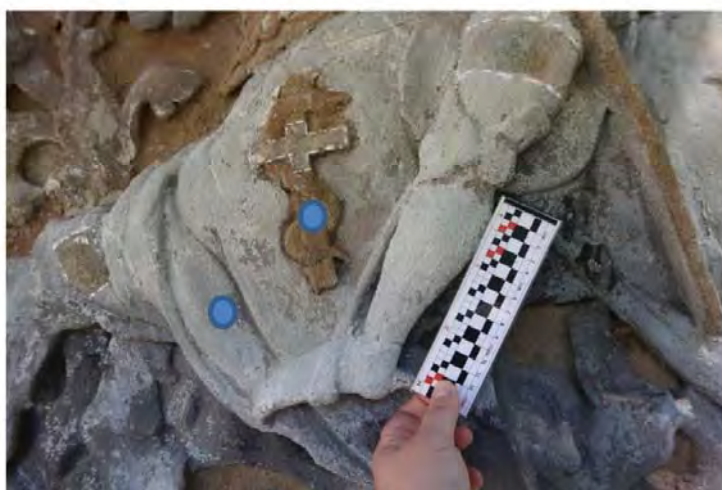
Stema cu un cavaler medieval călare, atribuită ca stemă Sigiliu a castelului și a castelanului George A. Sturdza, de pe aria centrală a fațadei sudice.

Localizarea pe relevu a Stemei Sigiliu, de pe ale cărei suprafețe au fost prelevate probe și analizate în laborator.

Stema Sigiliu, fațada sudică, detalii cu elementele heraldice, dimensiuni, localizarea probei 12 – tonalitate gri, proba 13 - elementele heraldice.

Culoarea gri din fondul ariei centrale cu cavaler pe cal a fost realizată dintr-un amestec de pigmenți identificați în **proba 12** ca oxid negru, litopon<sup>20</sup> și probabil un roșu de plumb.

În **probele 13 și 14** prelevate de pe stema sigiliu de la nivelul scutului și a elementelor heraldice s-a constatat același tip stratigrafie și anume: strat de preparare pe baza de gips peste care a fost aplicat un strat de culoare verde oliv obținută probabil prin combinarea unui pigment verde pe bază de crom identificat și un galben de plumb. Peste acest strat de culoare este aplicat un strat de culoare ocru roșu decolorat amestecat cu puțin roșu de plumb. În straturile de culoare a fost identificată prezența litoponului ca pigment alb.

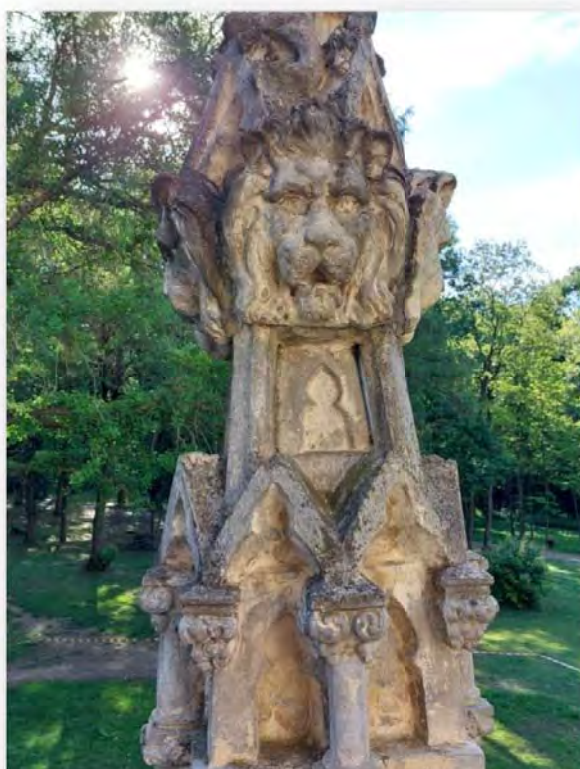
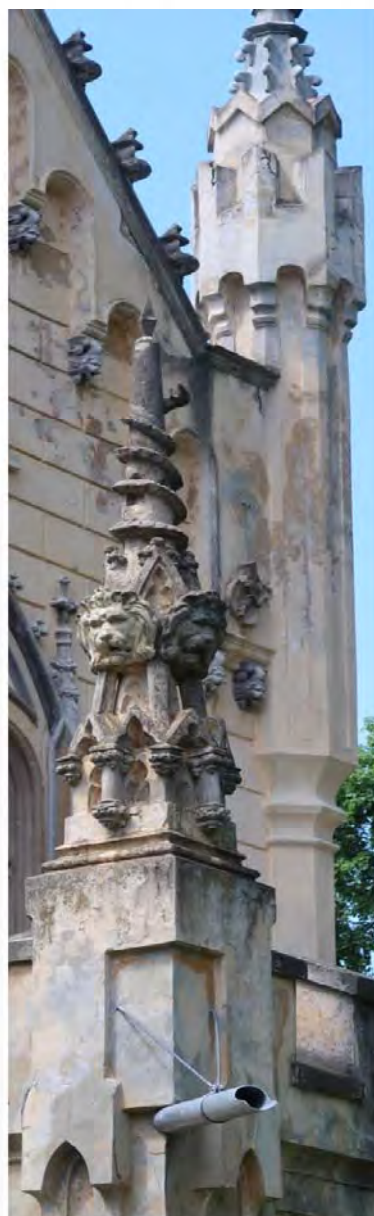
**Fleșe cu patru capete de lei localizate pe vârful cornișei fațadelor și două pe terasa estică.**

„Mortarul de preparare prelevat de la nivelul fleșei cu capete de lei de la etaj, partea de nord a fost identificat în **proba 9** un conținut de var și ciment.”

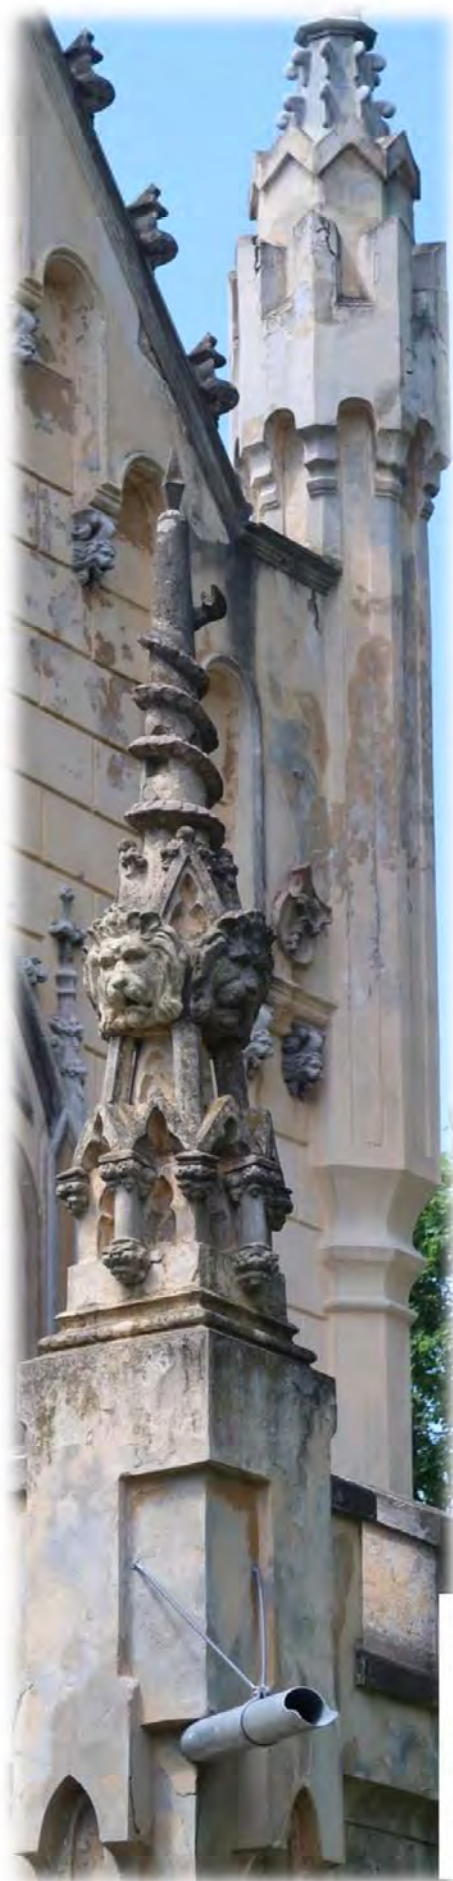
Latura sudică castelului, dinspre sud-vest, la partea superioară efectele infiltrării precipitațiilor produse de sistemul defectuos de evacuare a apei pluviale – degradări la creneluri, stucaturi, la elementele profilate ale fațadelor, tâmplăria ferestrelor, iar la bază efectele cumulate cu umiditatea de capilaritate, lipsa unei rigole – tencuială friabilă, stagnarea timp îndelungat în zidăriei, nivel foarte ridicat al umidității la interiorul castelului, pierderea unor porțiuni din pictură la baza pereților.

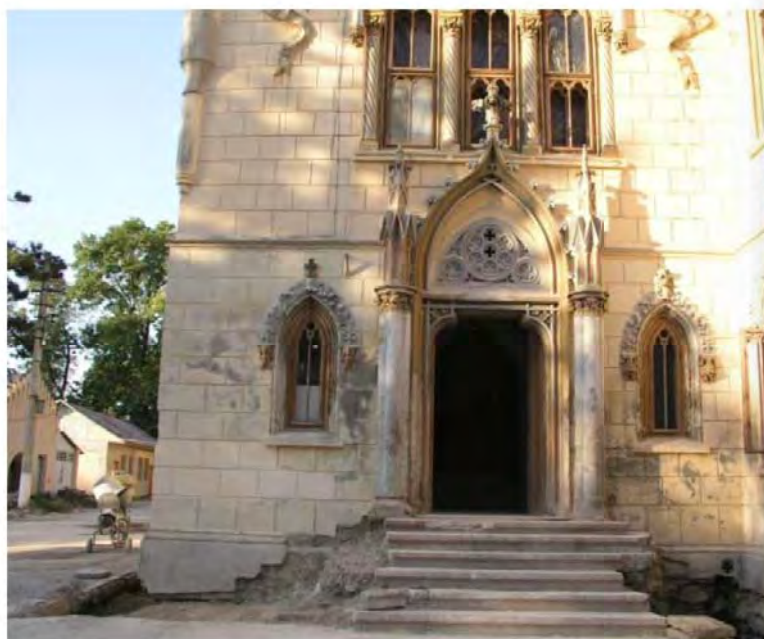
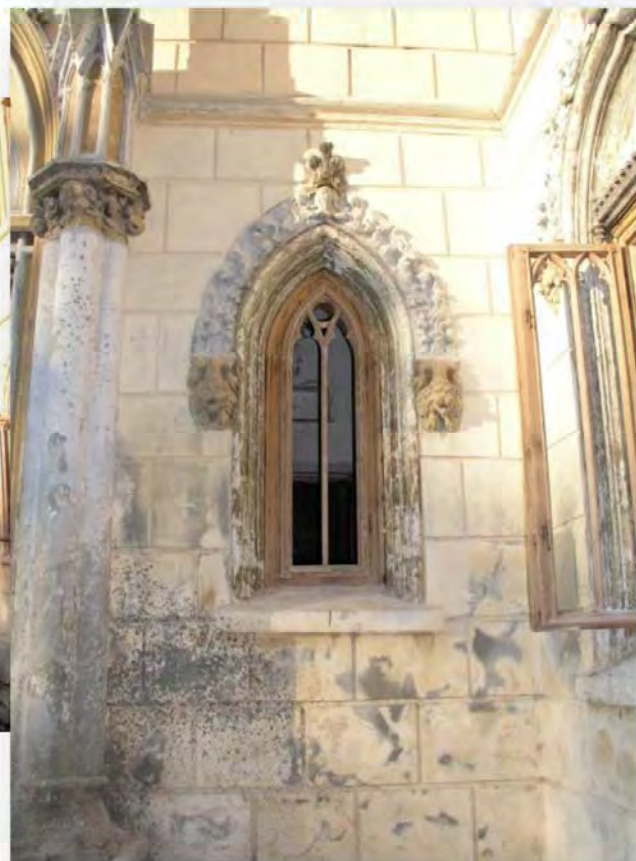
Latura sudică castelului, dinspre sud-vest, **imagini din 10.2004** cu aspectul părții sud-vestice – partea inferioară cu nivelul umidității vizibil prin pete și eroziunile produse de stagnarea umidității ascensionale, prin capilaritate timp îndelungat în zidărie, lipsa unei rigole – tencuială friabilizată, nivel foarte ridicat al umidității pe exteriorul și la interiorul castelului, pierderea unor porțiuni din stratul de culoare al ancadramentelor ferestrelor.

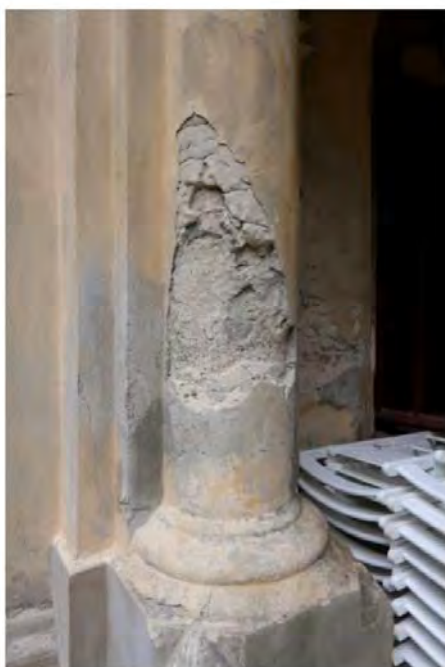
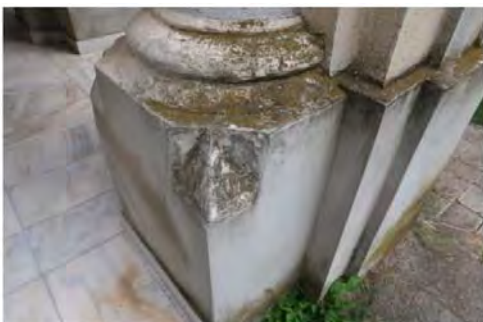
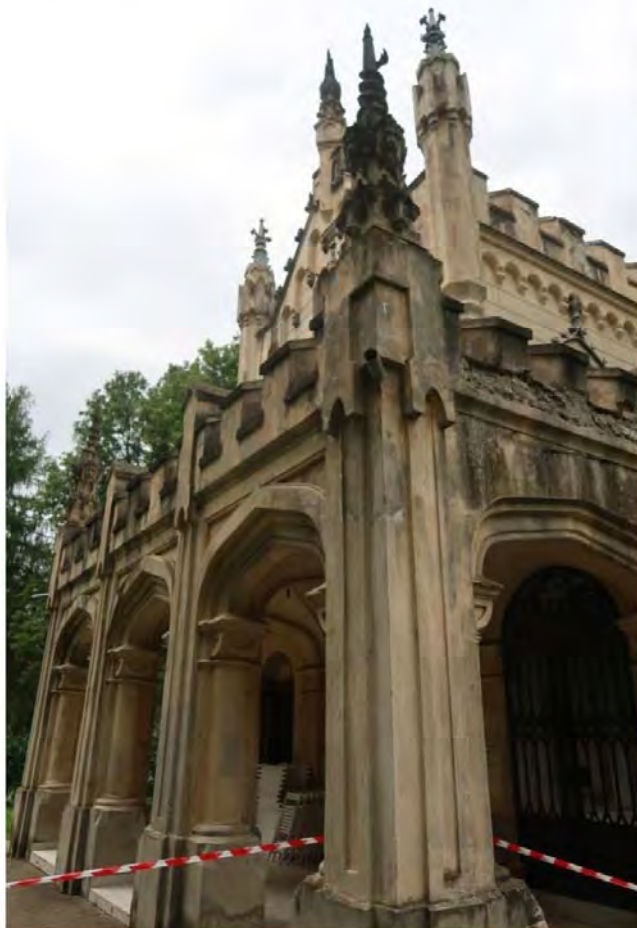
Partea estică a castelului, cu terasa, sunt vizibile efectele umidității produse de precipitații și stagnarea în zidărie – cruste negre, alge, licheni și umiditatea de capilaritate la baza stâlpilor.

Detaliu cu degradarea straturilor de tencuiei de la baza unei coloane adosate.

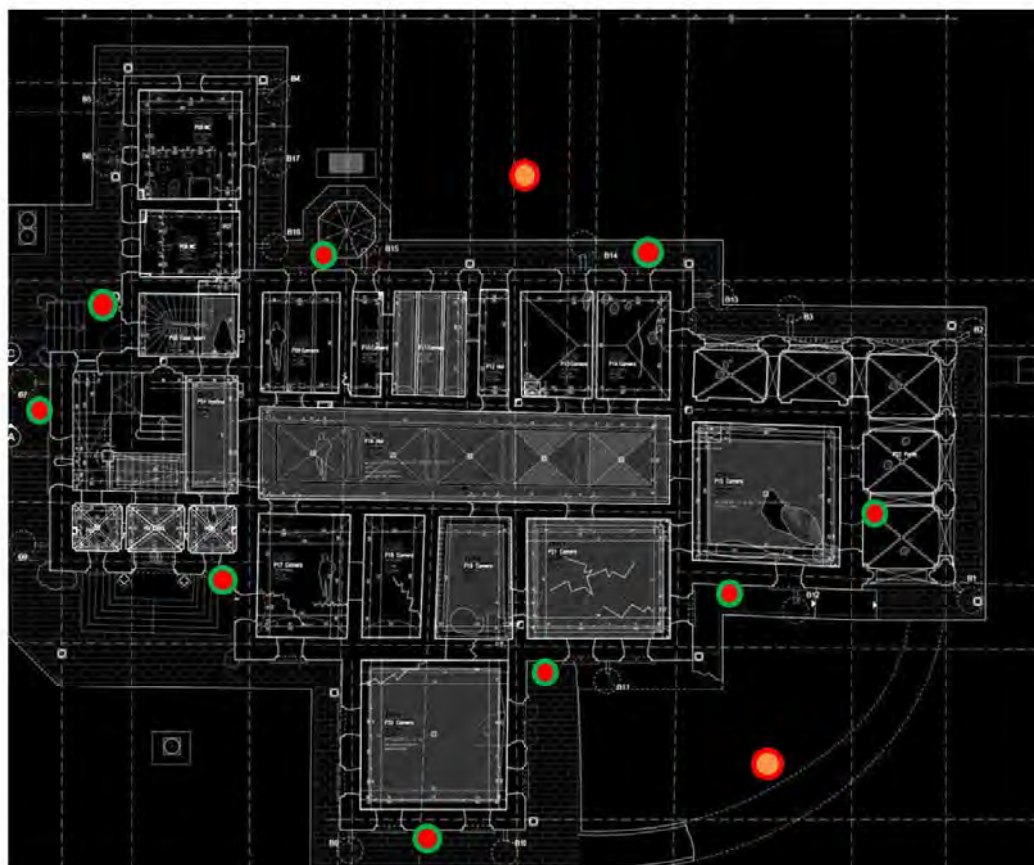
Valorile de temperatură T°C și umiditate relativă U.R.% ale aerului și ale pereților au fost măsurate cu un aparat portabil Humytester 993B. Măsurătorile s-au realizat la exterior, în zilele de 25.06.2022 și 26.11.2022, în cele două zile au fost condiții meteo diferite.

- Puncte de măsurare a temperaturii și umidității aerului - exterior.
- Puncte de măsurare a temperaturii și umidității la perete - parter.

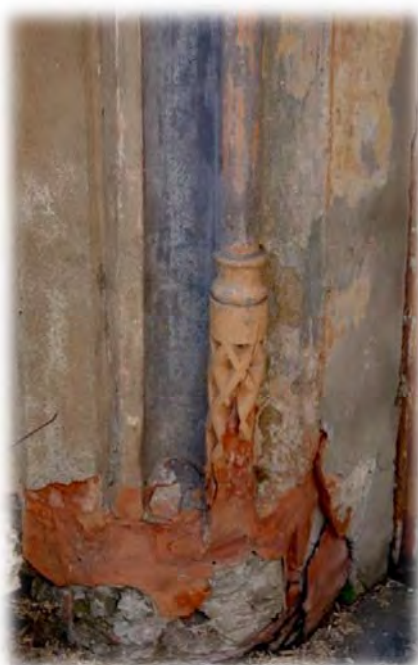
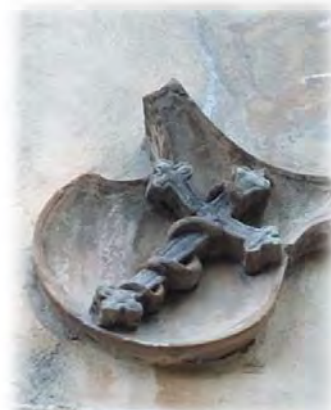
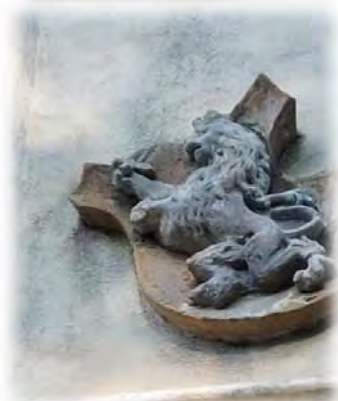
Decorațiile în basorelief și altorelief din teracotă de dimensiuni medii și mici de pe fațade, și mari de pe frontoane, andramente, unele asociate cu elemente din mortare aplicate – însemne heraldice, acoperite de reparații, straturi de văruieli colorate (din var pastă și/ sau var produs modern) suprapuse – starea de conservare actuală.

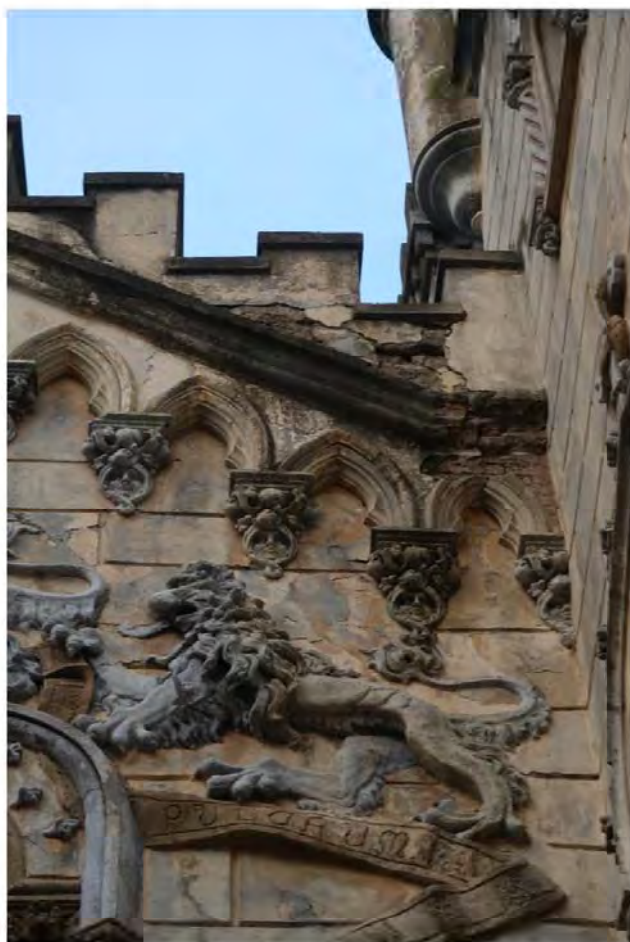
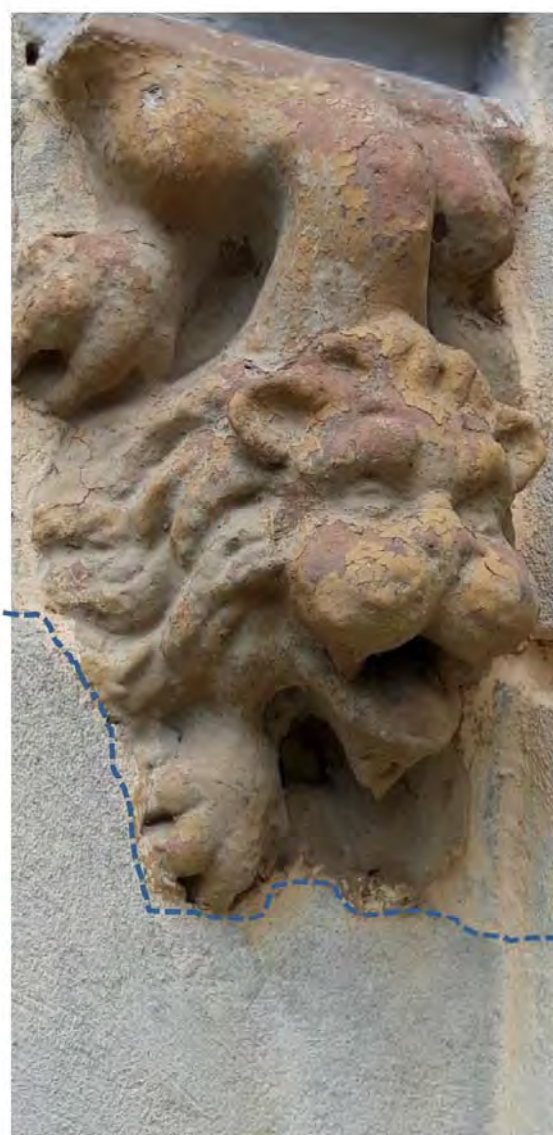
Starea de conservare a elementelor reliefate, fațada sudică; foto stânga – Stema monumentală (reparații cu ciment, crustă neagră, desprinderi de tencuială, biocrustă, fragilizare); foto dreapta – consolă cu un leu în altorelief (văruieli de tip lavabil, exfolieri, reparație cu ciment pe aria adiacentă).

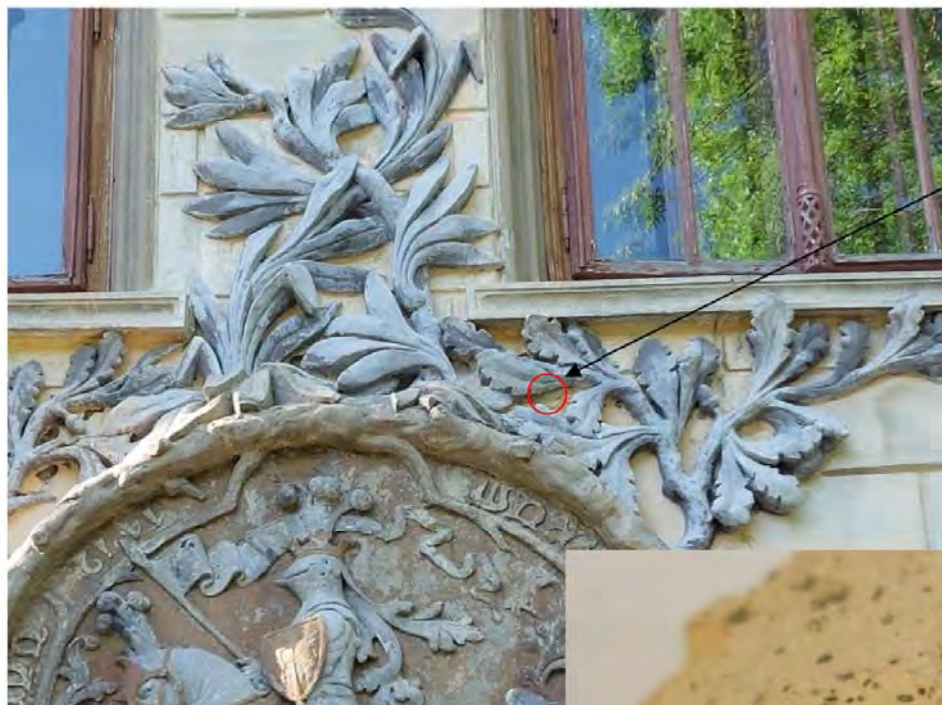
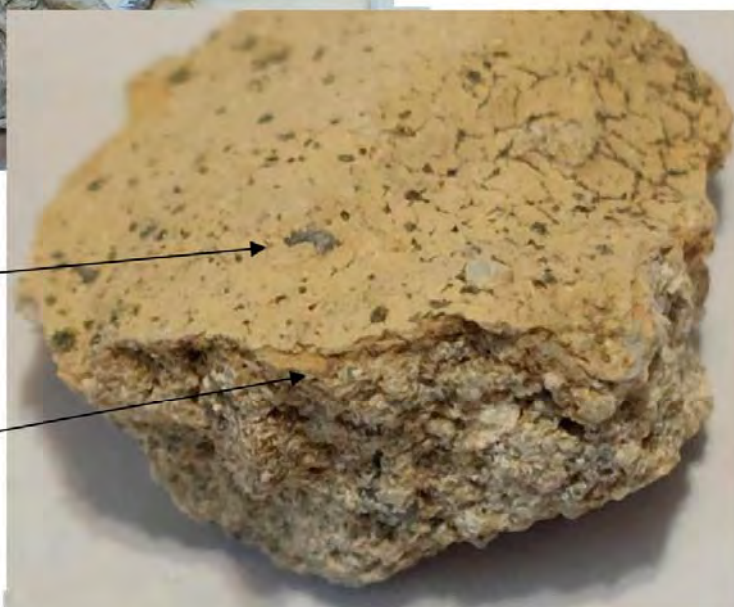
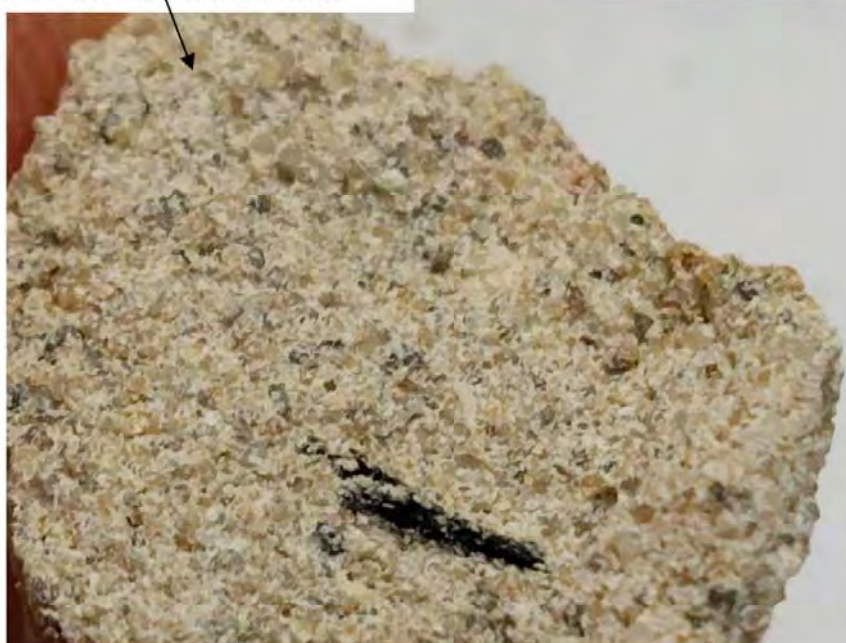
Mortar de var și nisip, de pe aria dintre frunzele *Stemei Sigiliu imaginar al cavalerului Turzo*, partea superioară.

Proba este analizată în Buletinul de analize fizico-chimice, la nr. 7, din 03.06.2022.

-strat de pigment ocru original sub repictare.

Aspectul macro al mortarului original din care sunt realizate elementele.

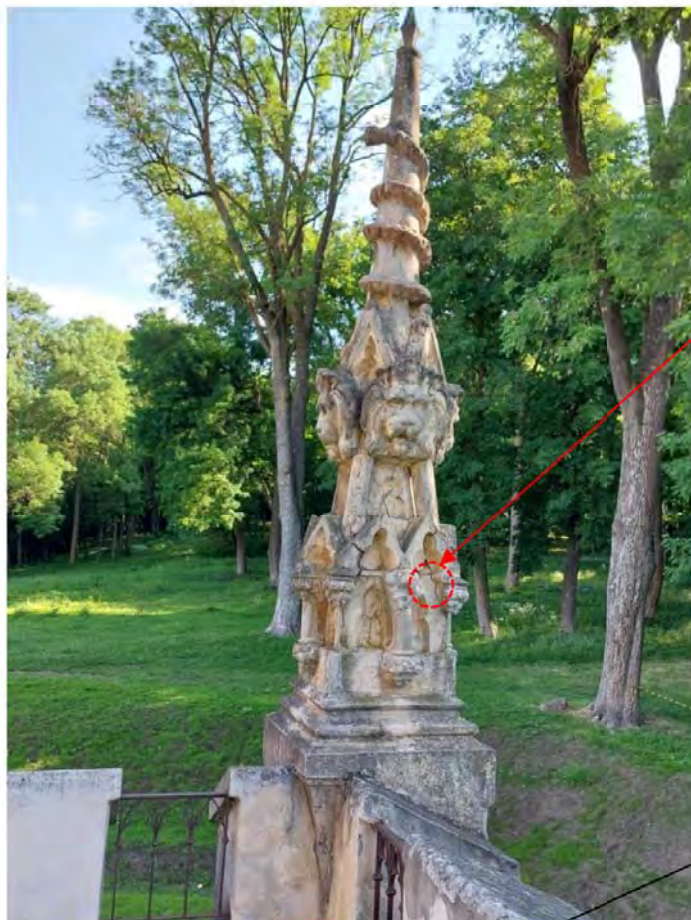
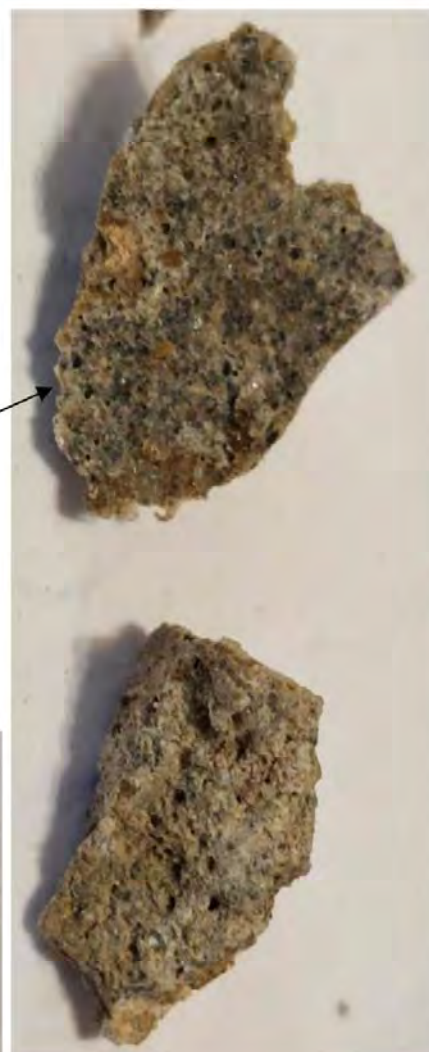
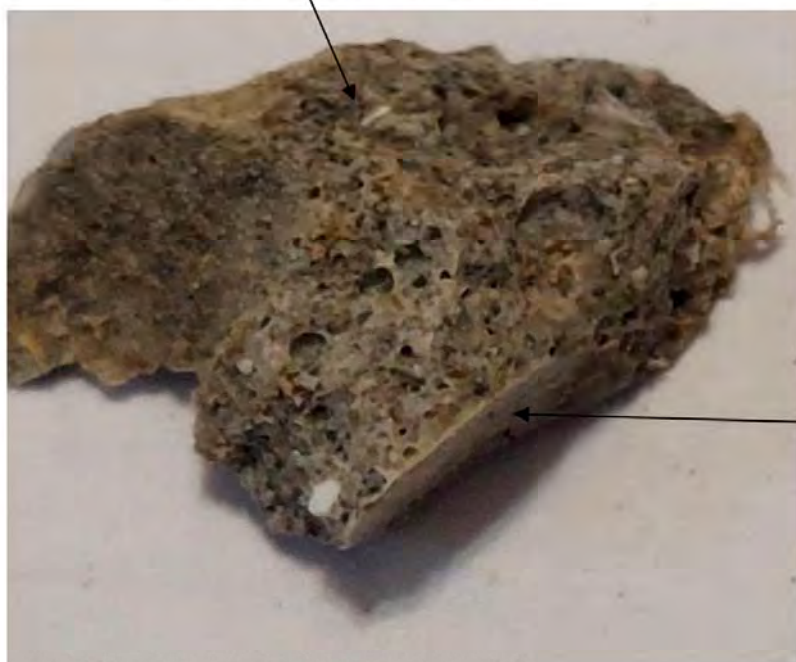
Fleșă cu capete de lei, latura de nord a terasei de pe latura estică a castelului. Probă de mortar dur de var și ciment, din elementul neogotic de la baza fleșei, din fisură.

Proba este analizată în Buletinul de analize fizico-chimice, la nr. 9, din 03.06.2022.

Proba de mortar dur de var și ciment  
structura fleșei cu lei.  
Aspectul macro al amestecului de var pastă  
și ciment, suport original.

Strat de var sintetic  
ocru, aplicat la ultima  
restaurare de  
arhitectură, probabil  
2004.

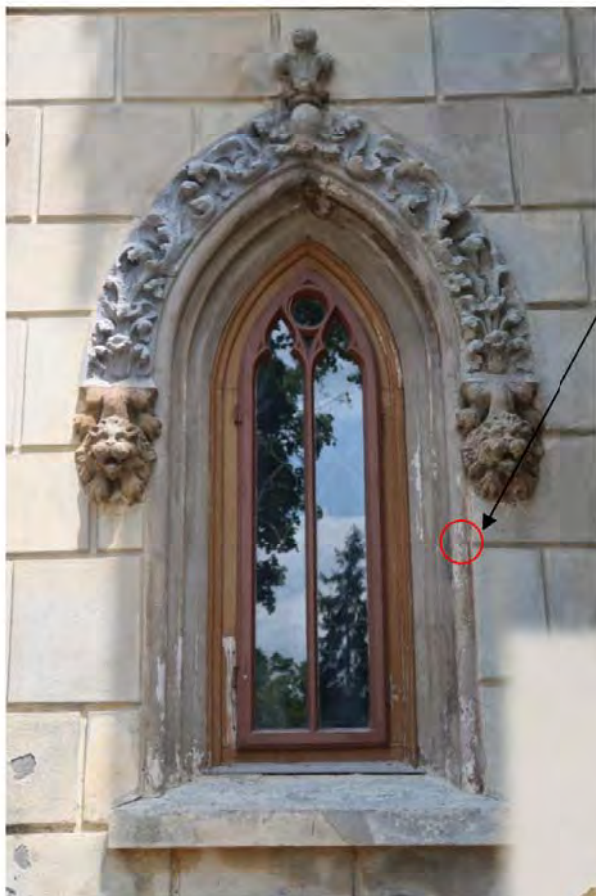
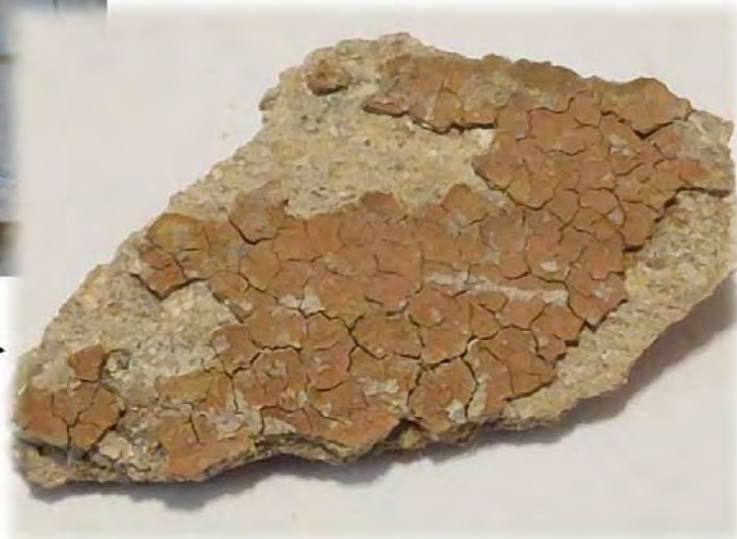
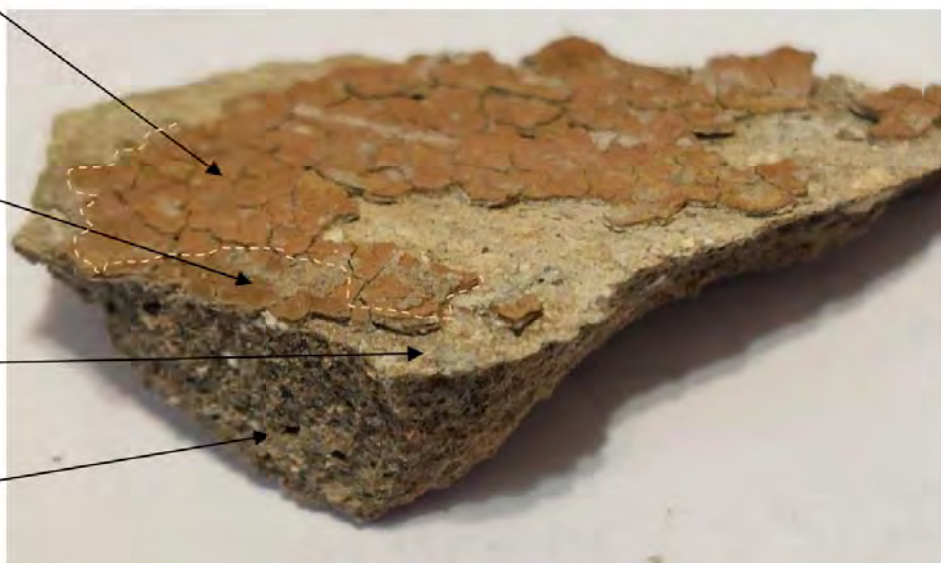
Fereastră parter, latura de sud a castelului.

Probă din ancadramentul profilat al ferestrei, mortar de var și nisip, bine legat, semidur.

Proba este analizată în Buletinul de analize fizico-chimice, la nr. 8, din 03.06.2022.

Proba de mortar semidur de var și nisip din profilele ancadramentului ferestrei.

- un strat ocru-roșu deasupra stratului verde.

-strat de culoare verde cald peste preparția subțire,

deasupra suprafeței mortarului există un strat de preparție alb,

Aspectul macro al mortarului de var și nisip.

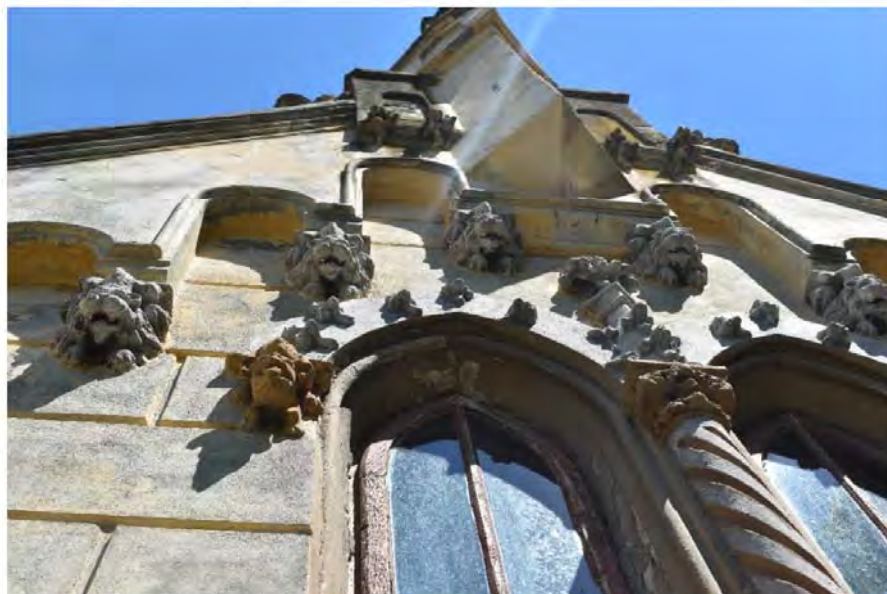
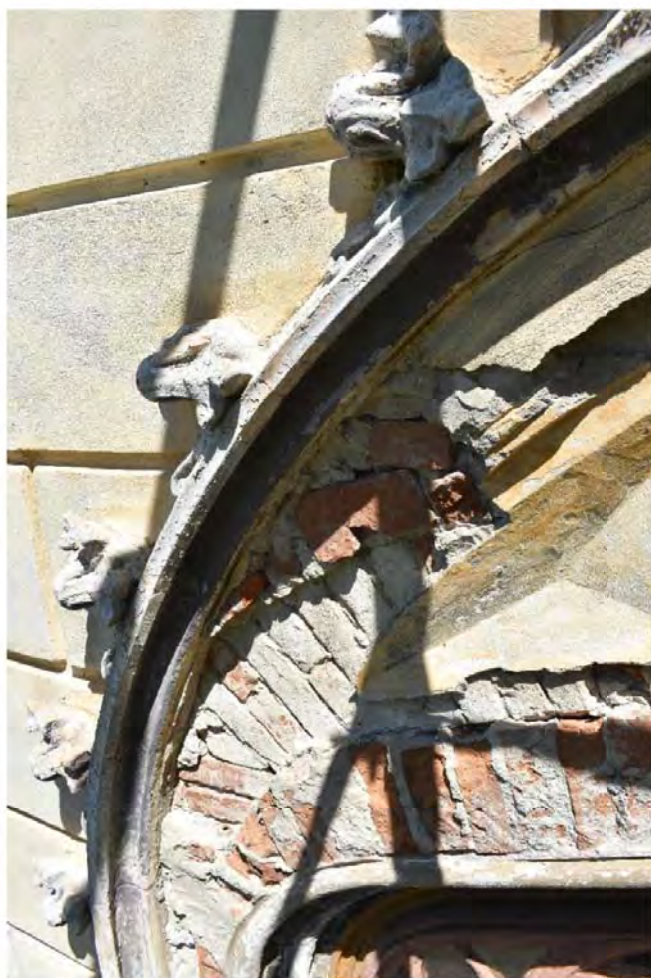
Fațada sudică, corp central, partea superioară, degradări existente la nivelul tencuielilor și a zidăriei frontonului ferestrei din stânga de la etaj; a elementelor în basorelief și altorelief (din mortare și ceramică), degradări produse de reparații dure cu ciment de la ultima restaurare de arhitectură.

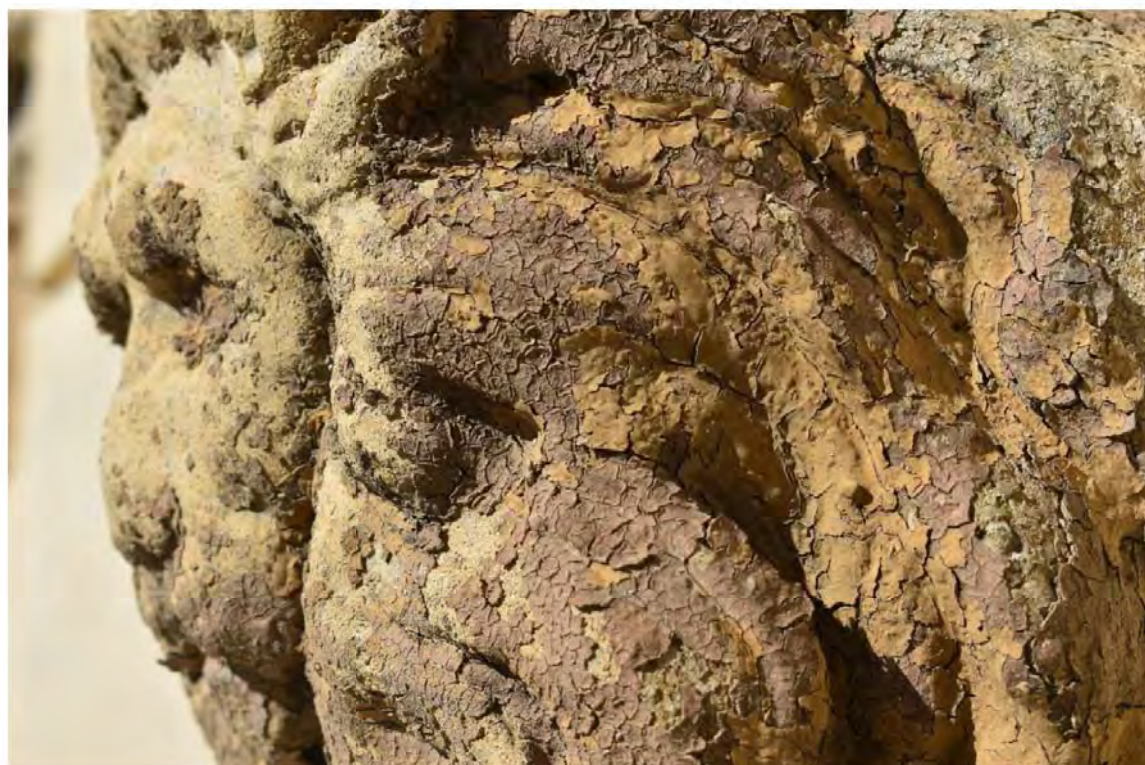
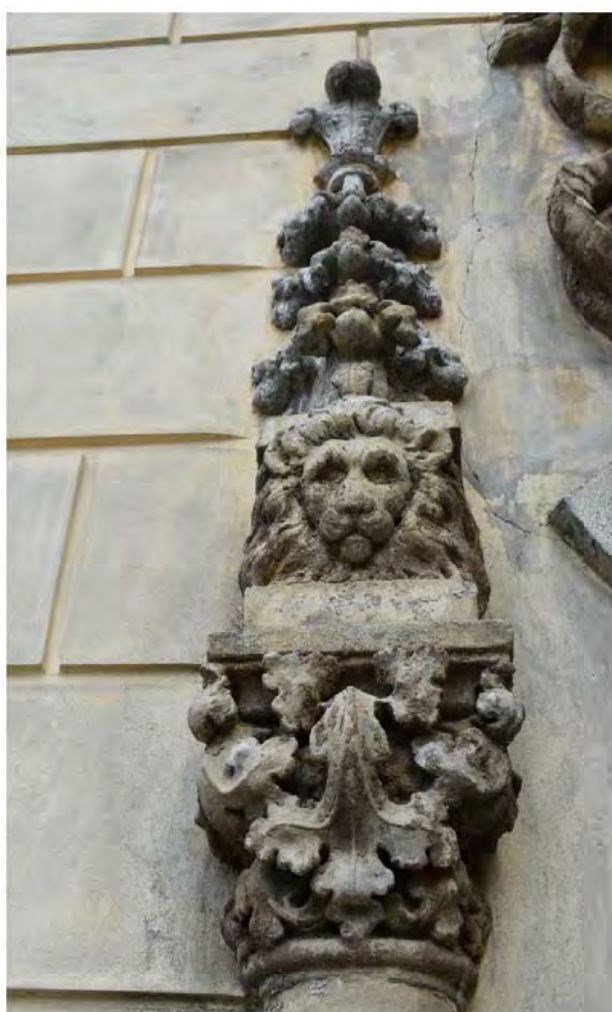
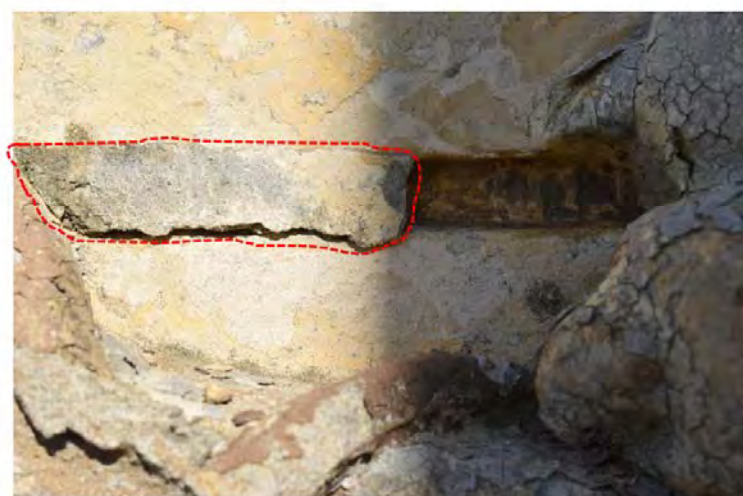
Fațada vestică, partea inferioară, ușa de acces secundară, decorații în altorelief adiacente intrării – fleșă cu cap de leu, -foto cu degradări existente la nivelul stratului de culoare solzit și exfoliat grav împreună cu stratul de preparare fin; -foto dreapta - reparații dure cu ciment de la ultima restaurare de arhitectură.
