**PROIECT TEHNIC DE CONSERVARE ȘI RESTAURARE COMPONENTE ARTISTICE -  
DECORAȚIUNI FAȚADĂ ȘI PICTURĂ MURALĂ LA EXTERIOR ÎN SPAȚIUL MUSEUM  
FAMILIARUM, LA CASTELUL STURDZA DE LA MICLĂUȘENI**

Denumirea obiectivului: **CASTELUL STURDZA,  
din MICLĂUȘENI**

**Castelul Sturdza din Miclăușeni** este inclus pe Lista monumentelor istorice din județul Iași 2015, având codul de clasificare Cod LMI IS-II-m-B-04199.02 (datat în sec. XVII, reclădit în 1752 și sec. XIX) conform Listei Monumentelor Istorice aprobată prin Ordinul Ministrului Culturii și Cultelor nr. 2.314/2004, publicată în Monitorul Oficial al României nr.646 bis.

**Denumirea proiectului: PROIECT TEHNIC DE CONSERVARE ȘI  
RESTAURARE COMPONENTE ARTISTICE - DECORAȚIUNI FAȚADĂ ȘI  
PICTURĂ MURALĂ LA EXTERIOR ÎN SPAȚIUL MUSEUM FAMILIARUM,  
LA CASTELUL STURDZA DE LA MICLĂUȘENI**

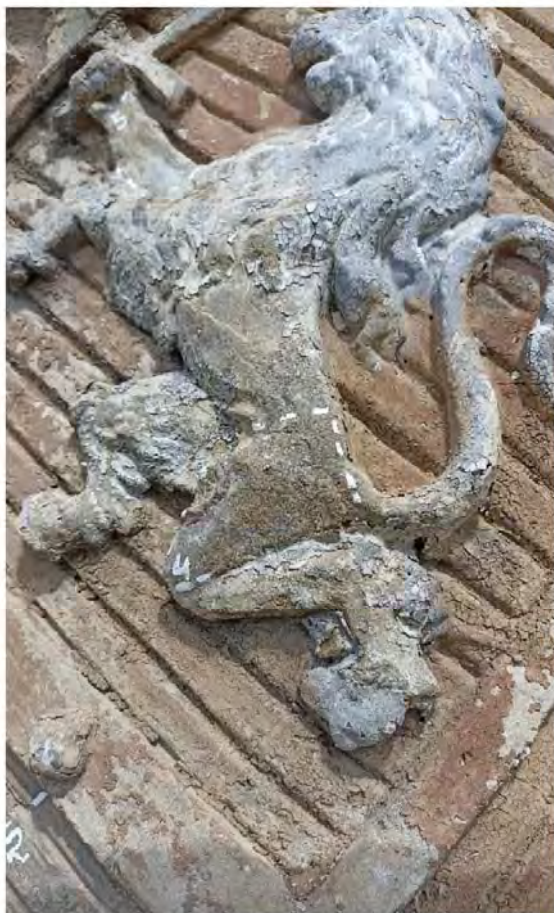
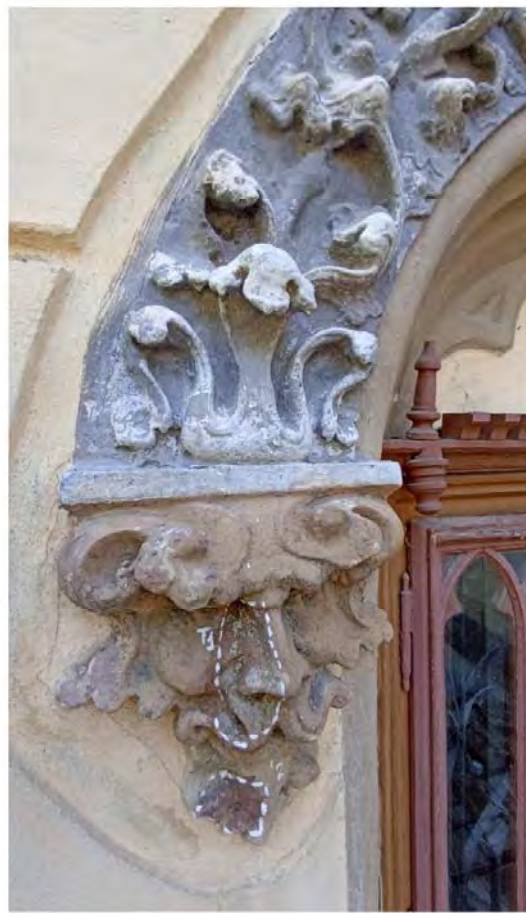
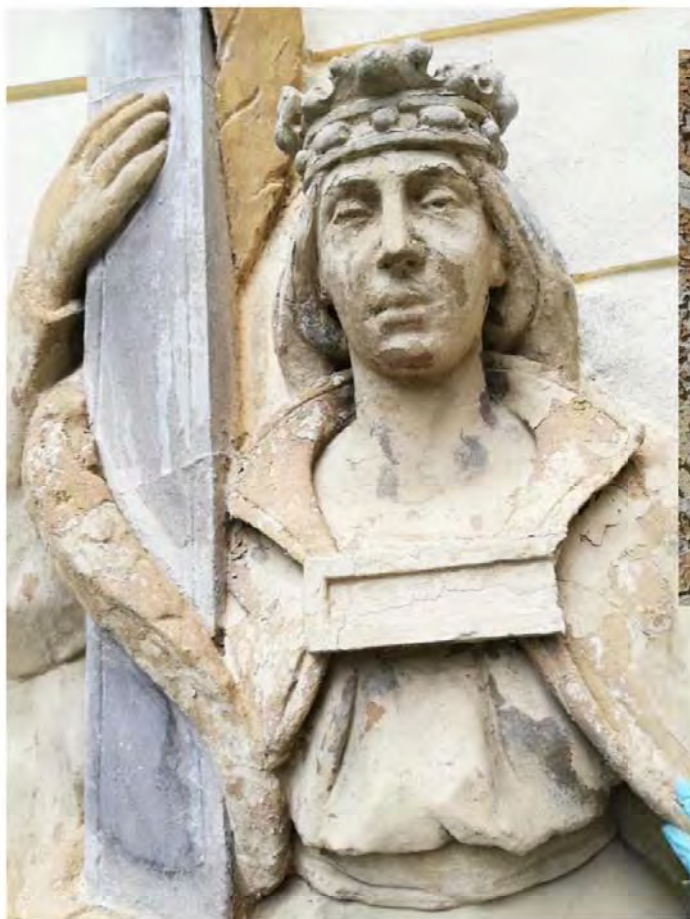
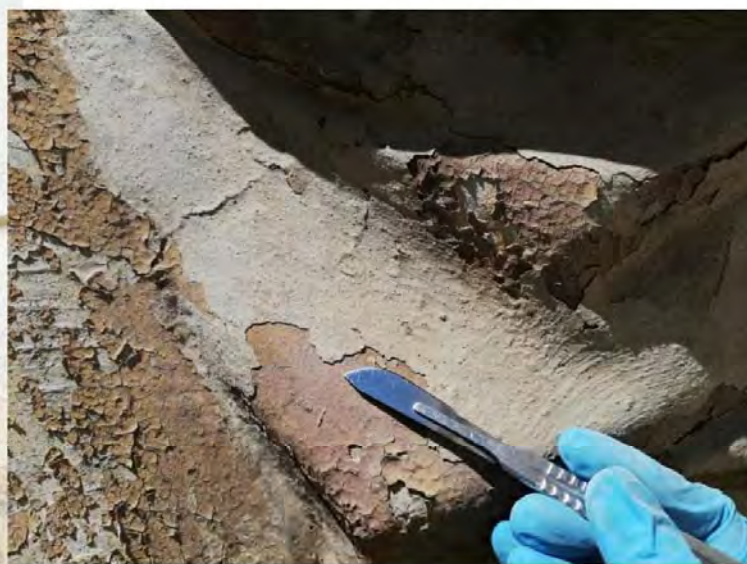
Fațada sudică, parte sud-estică, decorații în altorelief – Cavalerul Turzo, consolă cu mascheron și basorelief cu leu rampant de pe un blazon,  
-foto cu degradări existente la nivelul stratului de culoare cu repictări, solzit și exfoliat grav, pe unele arii împreună cu stratul de preparație fin.

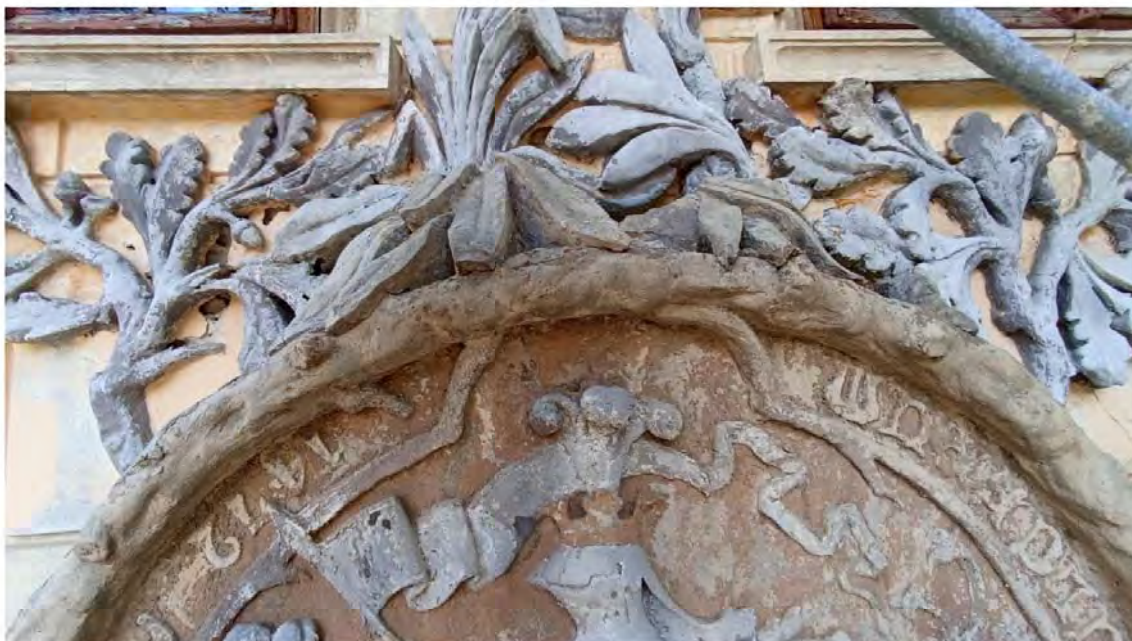
Fațada sudică, partea centrală, decorații în altorelief –*Sigiliu imaginar al familiei Sturdza* - foto cu degradări existente la nivelul stratului de culoare fragil, pulverulent, cu repictări, solzit și exfoliat, pe unele arii împreună cu stratul de preparație fin.

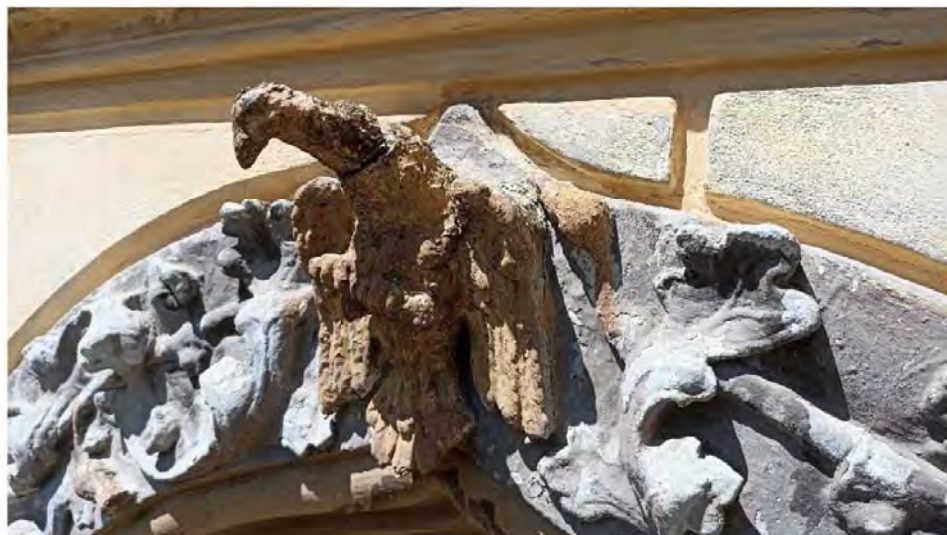
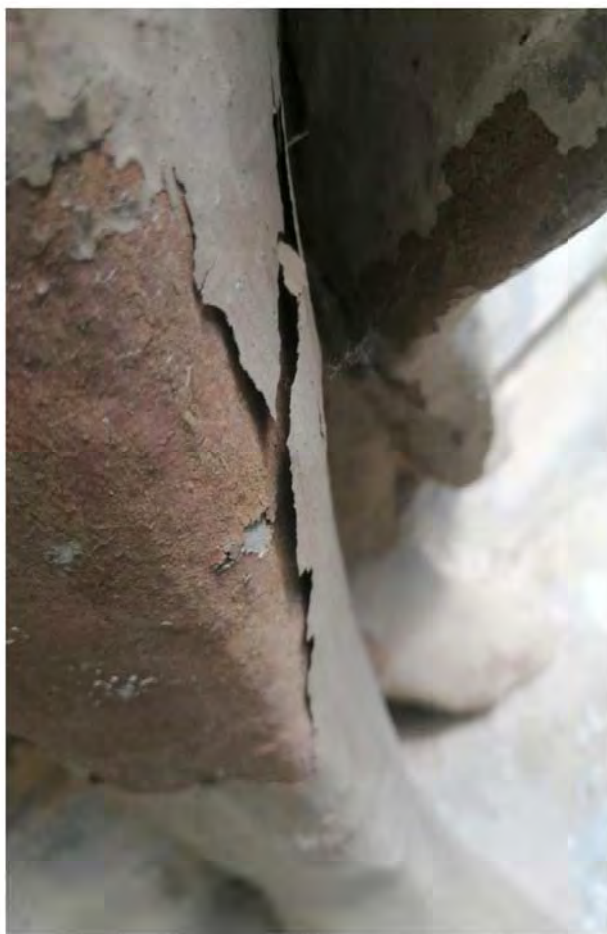
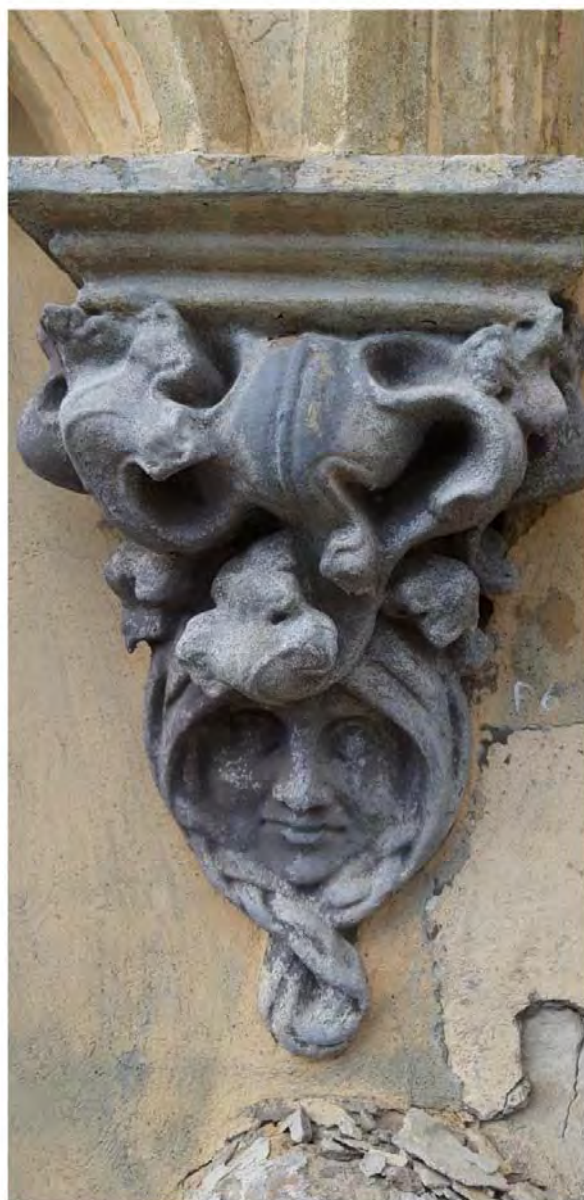
Decorații în altorelief, acvilă, consolă cu figură și detaliu de la Ingerul cu cadran solar, aspecte cu:

- repictări grosiere cu var sintetic, strat de repictare desprins, reparații cu ciment acoperite cu var ocru de tip lavabil, fragmente dislocate.

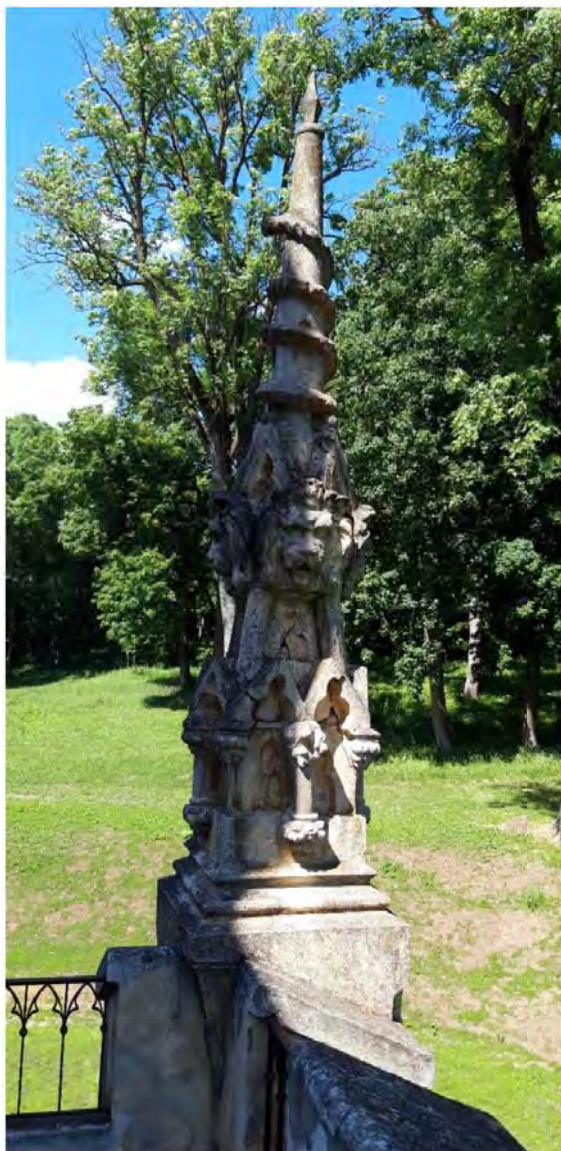
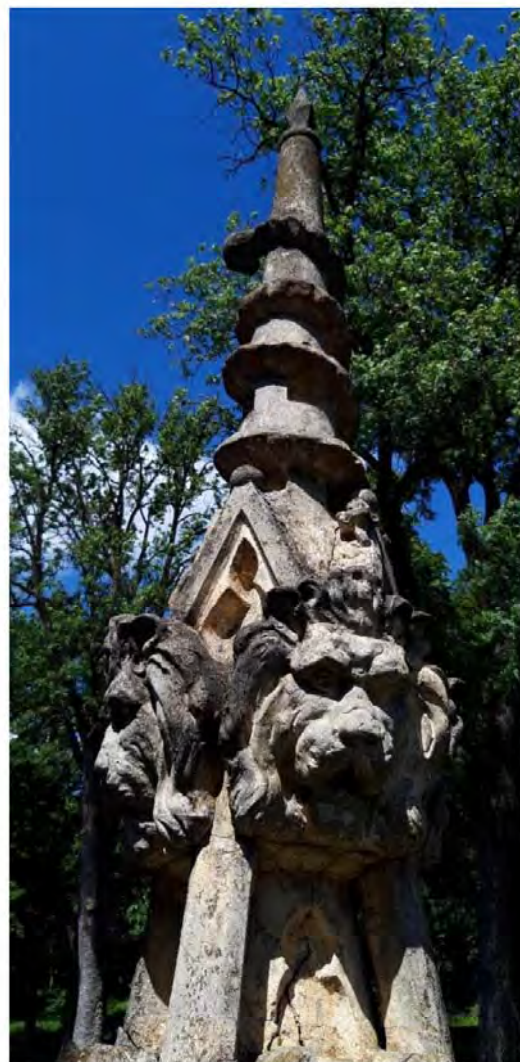
Decorații în altorelief – fleșe cu capete de lei și șarpe – elemente heraldice, localizate pe nord și sud la parapetul terasei estice, aspecte cu:

- strat cu var sintetic, crustă neagră, fisuri pe o arie de la bază, fragmente mici desprinse, reparații cu ciment, biocrustă, eroziune și fragilizare la nivelul suprafeței mortarului dur care constituie suportul decorațiilor pe unele porțiuni.

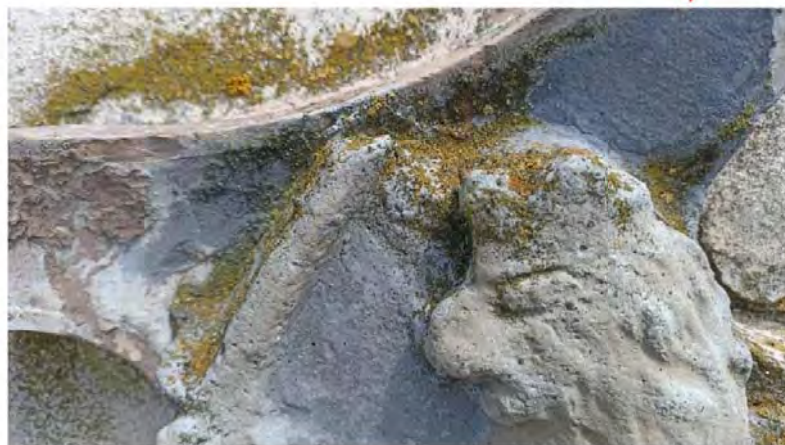
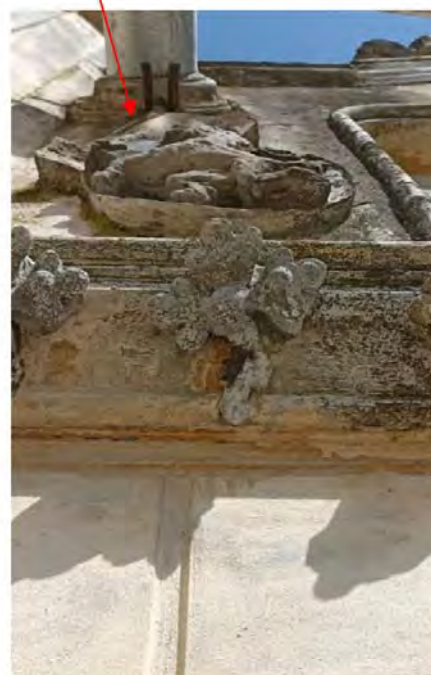
Starea de conservare –Fațada estică și terasa cu stâlpi de susținere, influența umidității de infiltrație asupra bolții muzeului. (relevu de arhitectură furnizate de Prodid SRL București)

- forme de degradare: atacul biologic prezent pe ariile fațadei, umiditate, depuneri aderente și intervenții cu ciment și vâruiele suprapuse. Foto cu colonii de licheni.

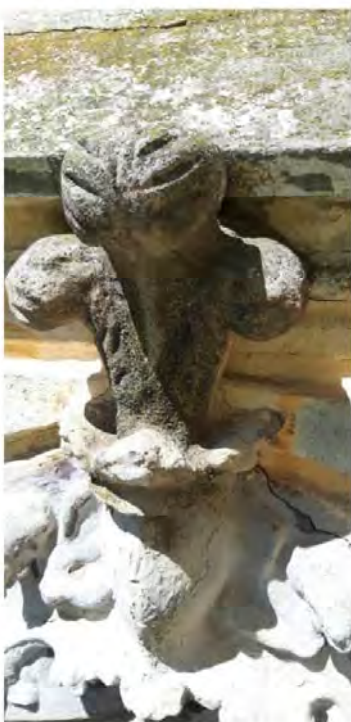
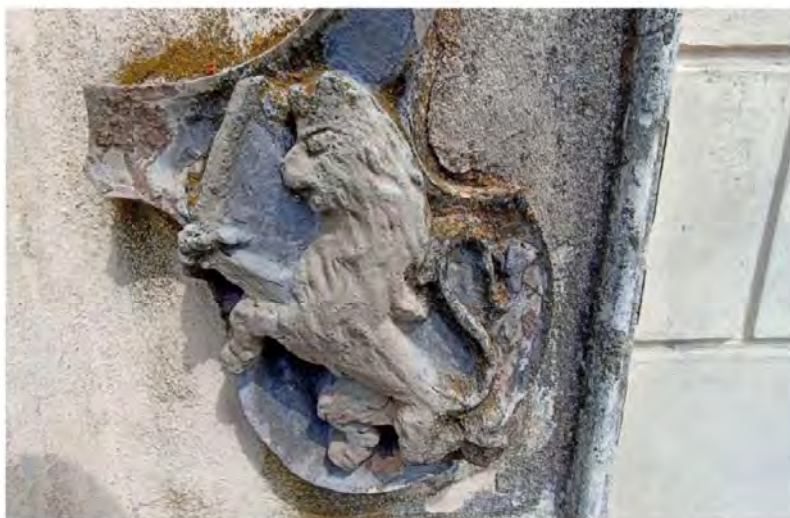
Decorații în altorelief –coif și basorelief leu rampant cu sabie pe scut – elemente heraldice, - biocrustă, eroziune și fragilizare pe unele porțiuni la nivelul suprafeței mortarului dur care constituie suportul decorațiilor, pierderi ale stratului de culoare.

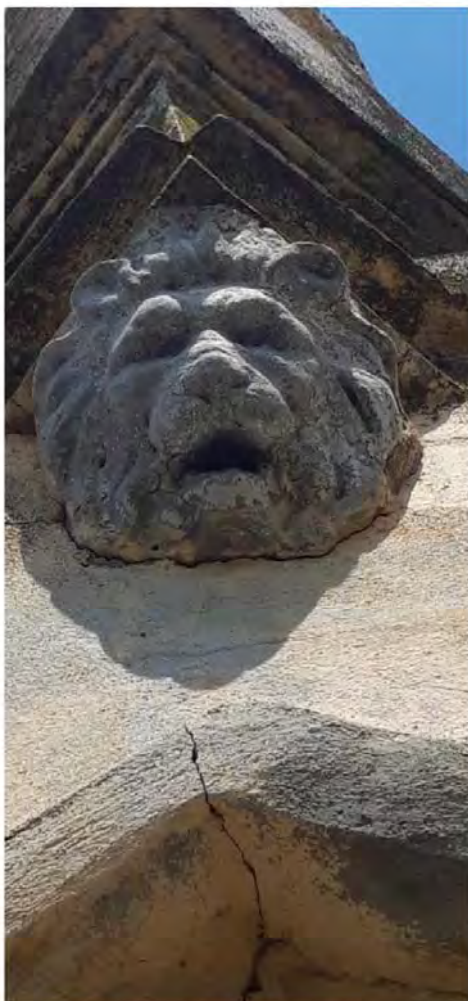
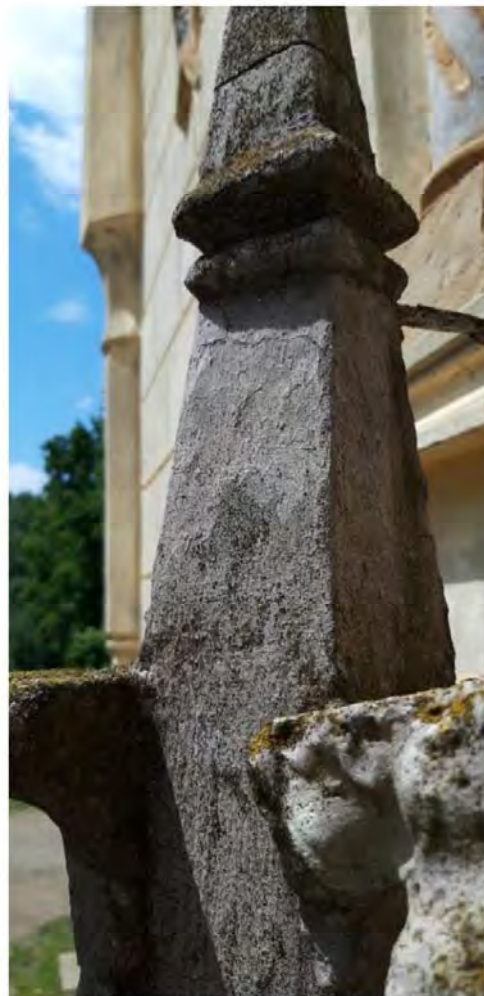
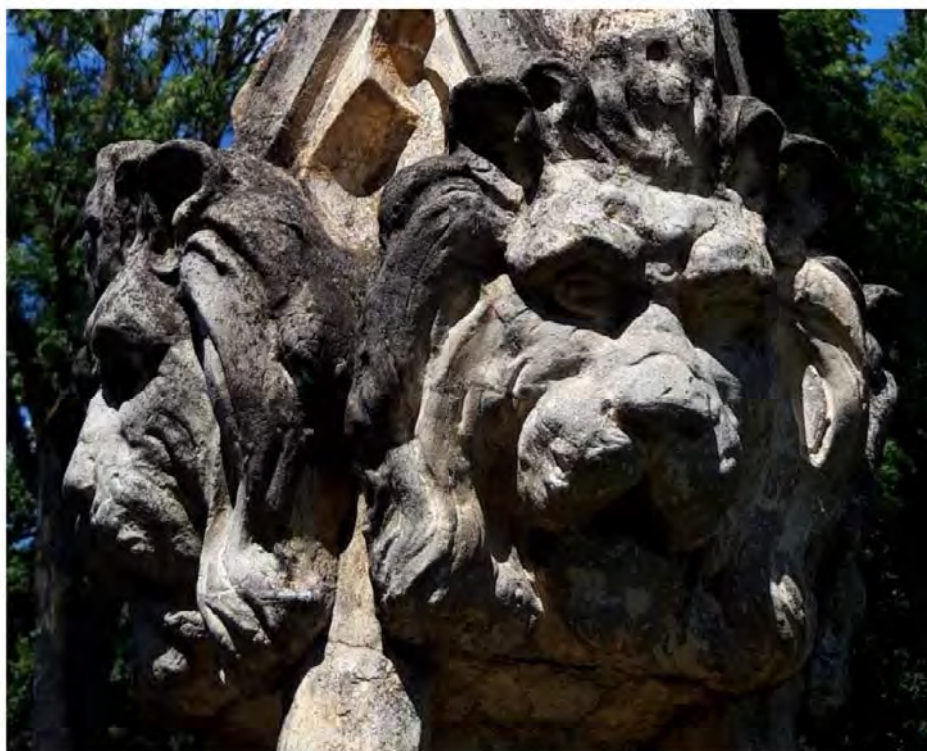
Decorații în altorelief –fleșe cu capete de lei - biocrustă, pierderi ample ale stratului de culoare, reparație cu strat gros și dur de ciment.

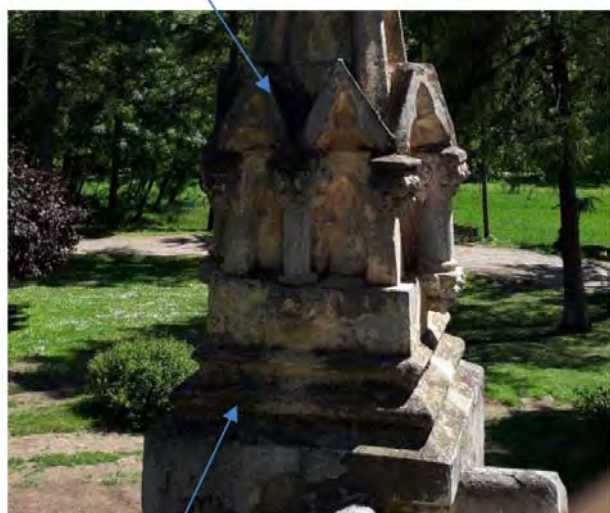
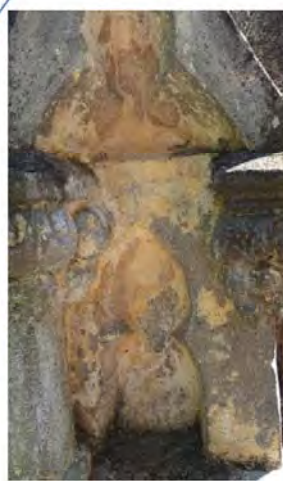
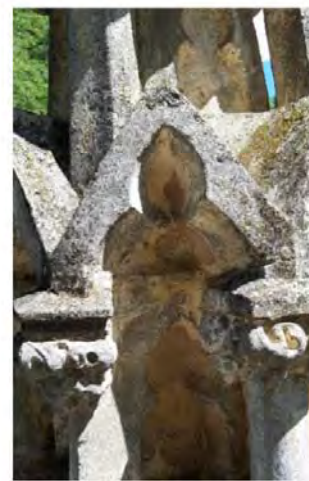
Relevee cu partea estică și nordică a castelului, porticul cu arii de umiditate și biocruste existente, marcate în proiectul de arhitectură; Decorații în altorelief fleșe cu capete de lei - biocrustă, pierderi ample ale stratului de culoare, reparație cu strat gros și dur de ciment.

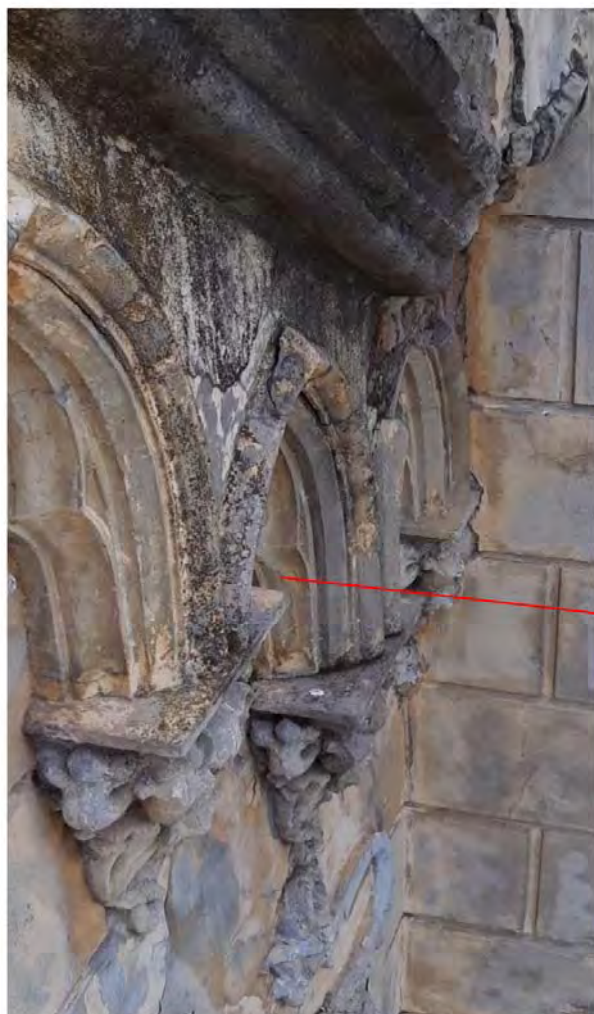
Fațada sudică, cornișa cu denticuli și console cu figuri, partea superioară - depuneri aderente, atac biologic și cruste negre;  
Sondaj stratigrafic, straturi de var lavabil, straturi de reparații cu ciment.

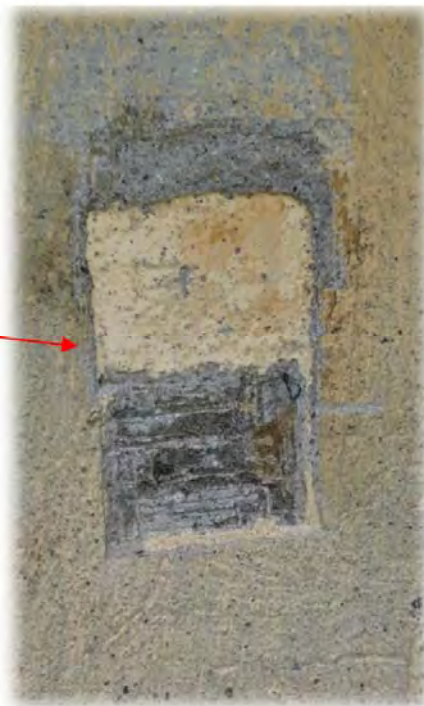
Foto cu infiltrații de umiditate și modificări ale tonurilor de culoare;  
În dreapta – detalii cu suprafețe repictate și cu o lacună completată cu ciment  
acoperit cu strat de var sintetic roșu-brun;

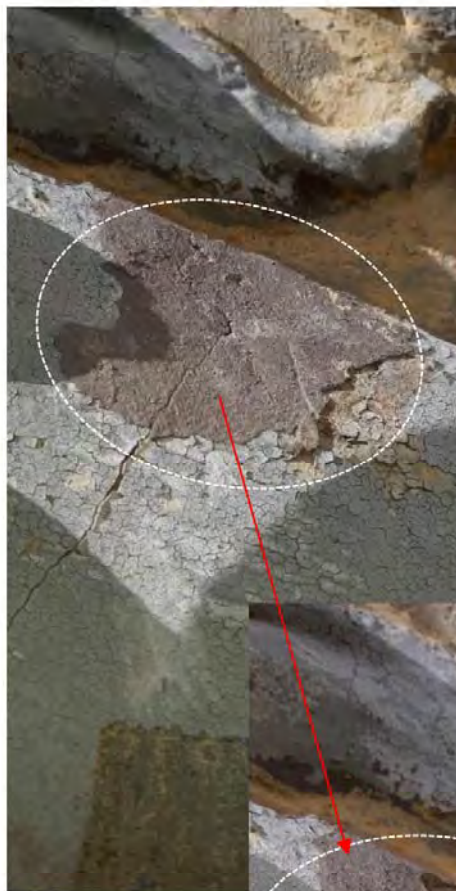
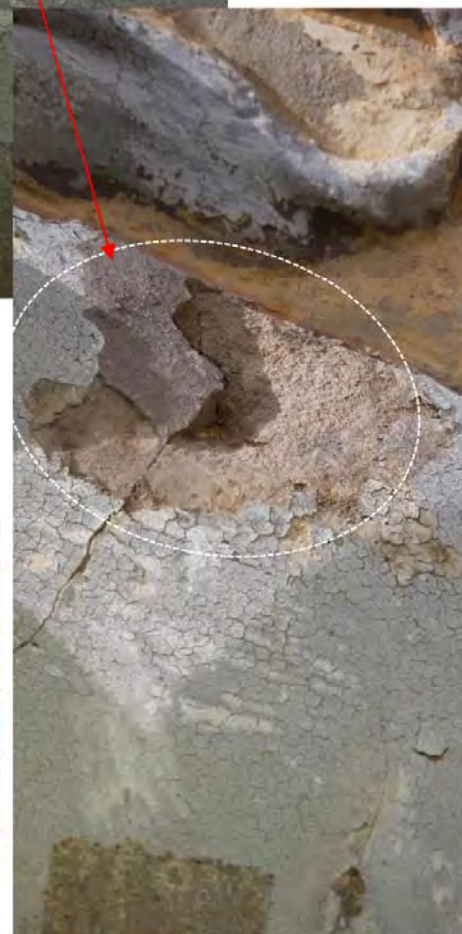
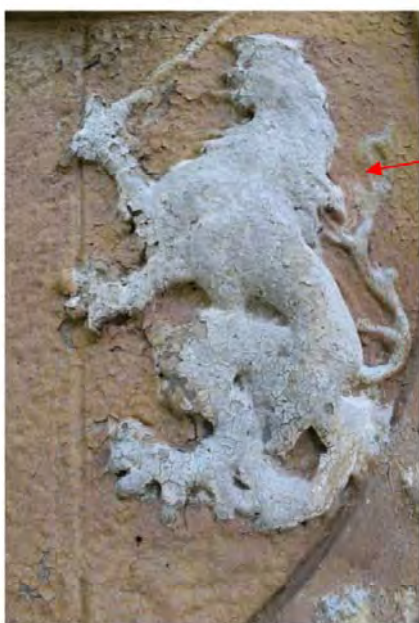
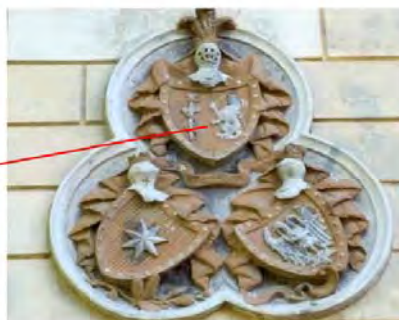
Fațada nordică, detaliu cu leul cu sabie de pe  
Stema *Sturdza-Balș-Cantacuzino* (39 H),  
strat de vâruială albă decoezivă, solziri,  
exfolieri și stratul de pe fond cu rețea de  
fisuri – refaceri.

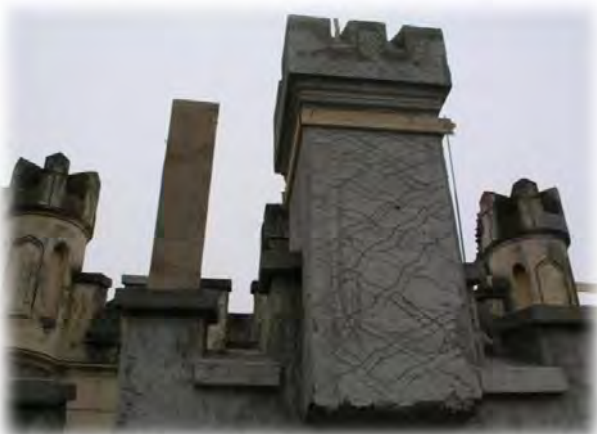
Fațada estică, partea sud-estică,  
imagine din 2004 în timpul  
intervențiilor la arhitectură,  
strat de ciment pe bosaje, strat  
de vâruială colorată aplicat  
deasupra.

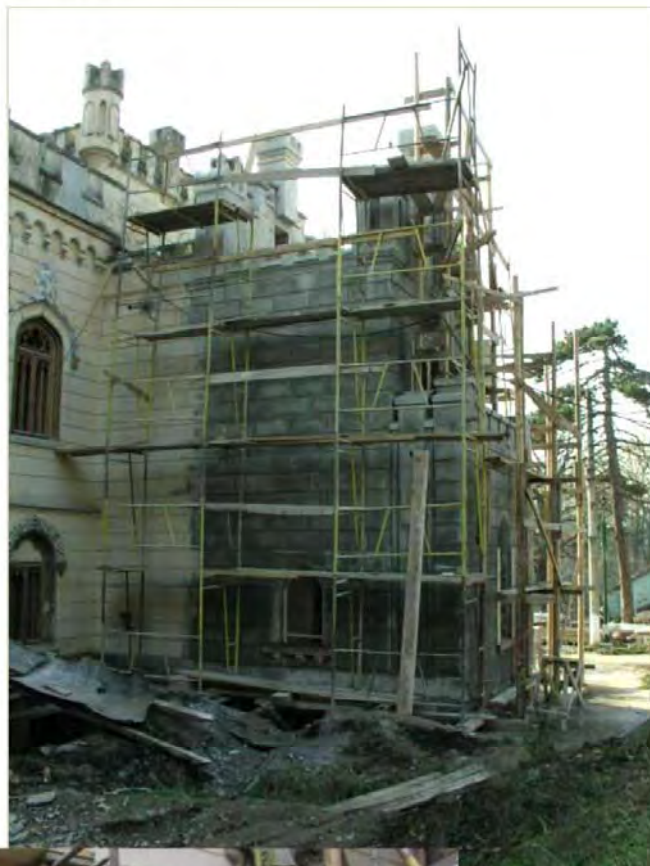
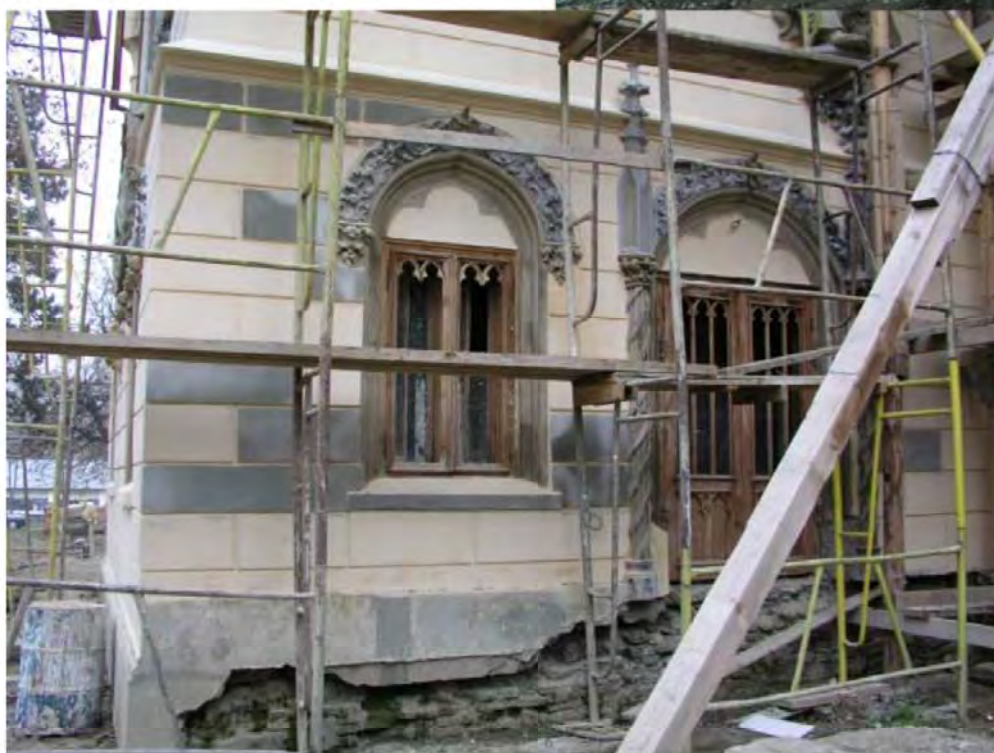
Fațada sudică, imagini din 2004 în timpul intervențiilor la arhitectură, zona stângă a fațadei cu reparații și văruieli colorate: strat de văruială ocră-roz pe suprafața fațadei, frontonul cu console și intradosul fereastră din stânga de la parter acoperite cu tonuri de culoare diferite de cele existente la fereastra din dreapta. Stema centrală înainte de repictare în 2004.

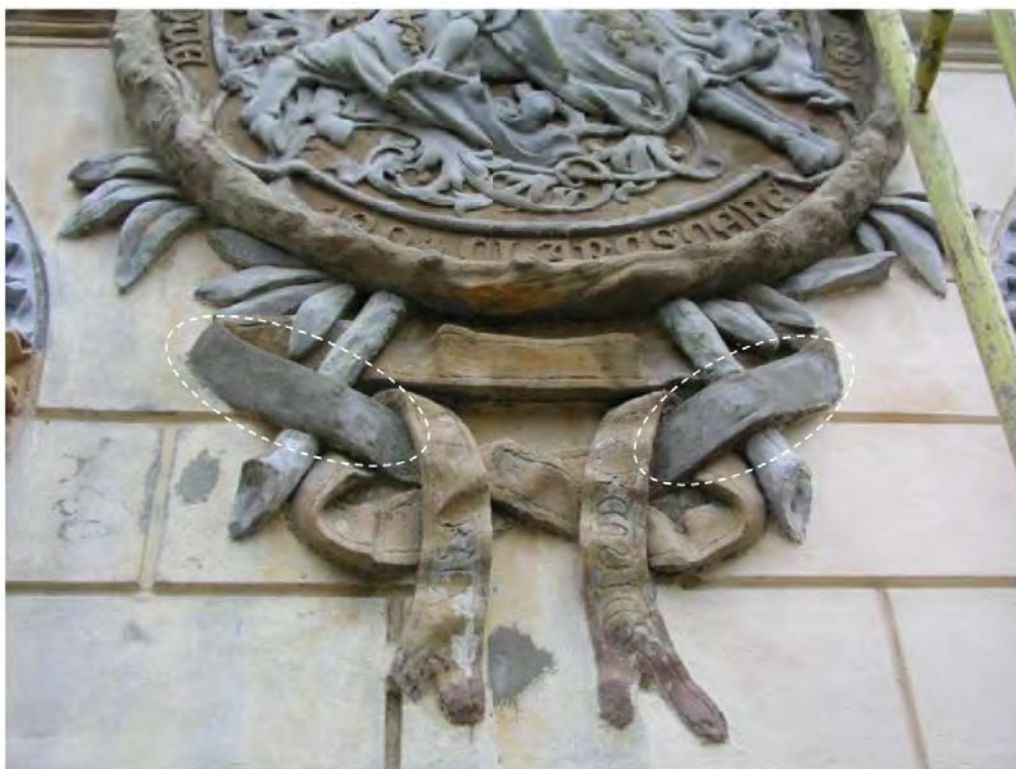
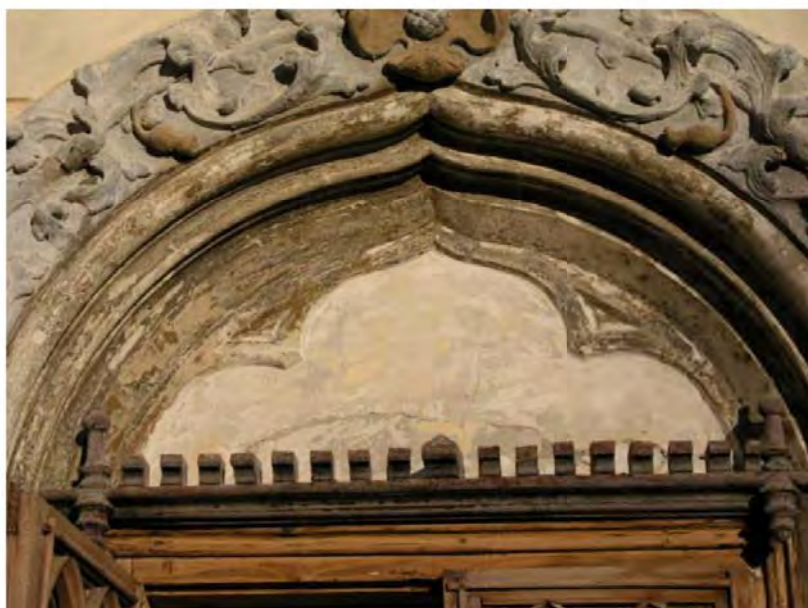
Fațada sudică, imagini din 2004 în timpul intervențiilor la arhitectură, detaliu cu frontonul unei ferestre de la parter înainte de a fi acoperit cu vâruiele sintetice în intervențiile ulterioare.

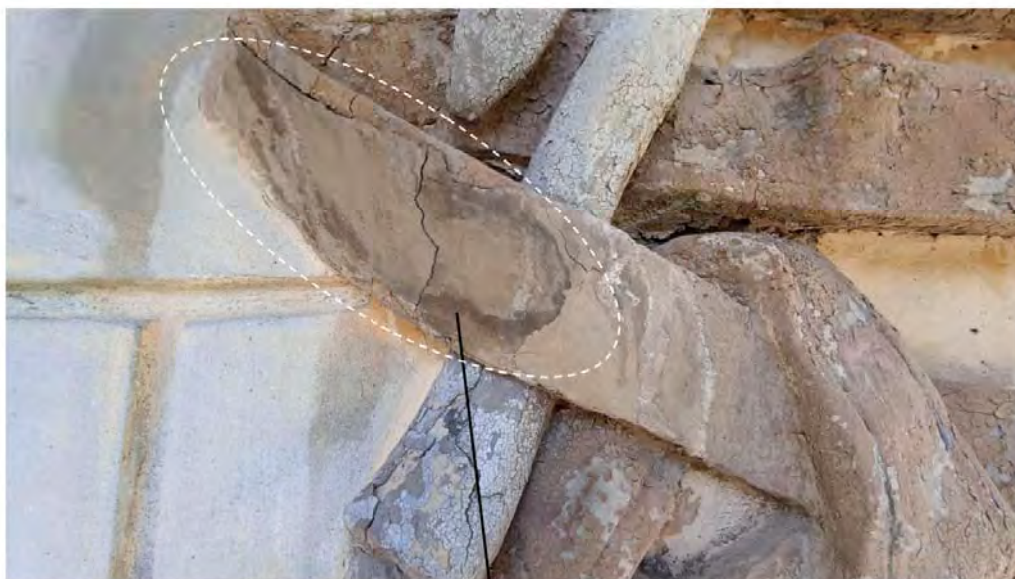
S-a constatat prin efectuarea unui sondaj stratigrafic pe reparație (vezi proba nr. 11 din buletinul de analize fizico-chimice realizat de expert N.Vornicu, iunie 2022) că gipsul introdus este pulverulent, decoeziv complet la acest moment sub stratul de ciment dur de la suprafață și nu mai există aderență la suport.

*Sigiliul imaginar al  
cavalerului Turzo de pe aria  
centrală a fațadei sudice,  
imagini din 2022 cu partea  
inferioară – umplutura de gips  
din interiorul lacunelor este  
pulbere în prezent și reparații  
cu ciment pe porțiuni ale  
panglicii, stratul de ciment dur  
de deasupra este desprins.*

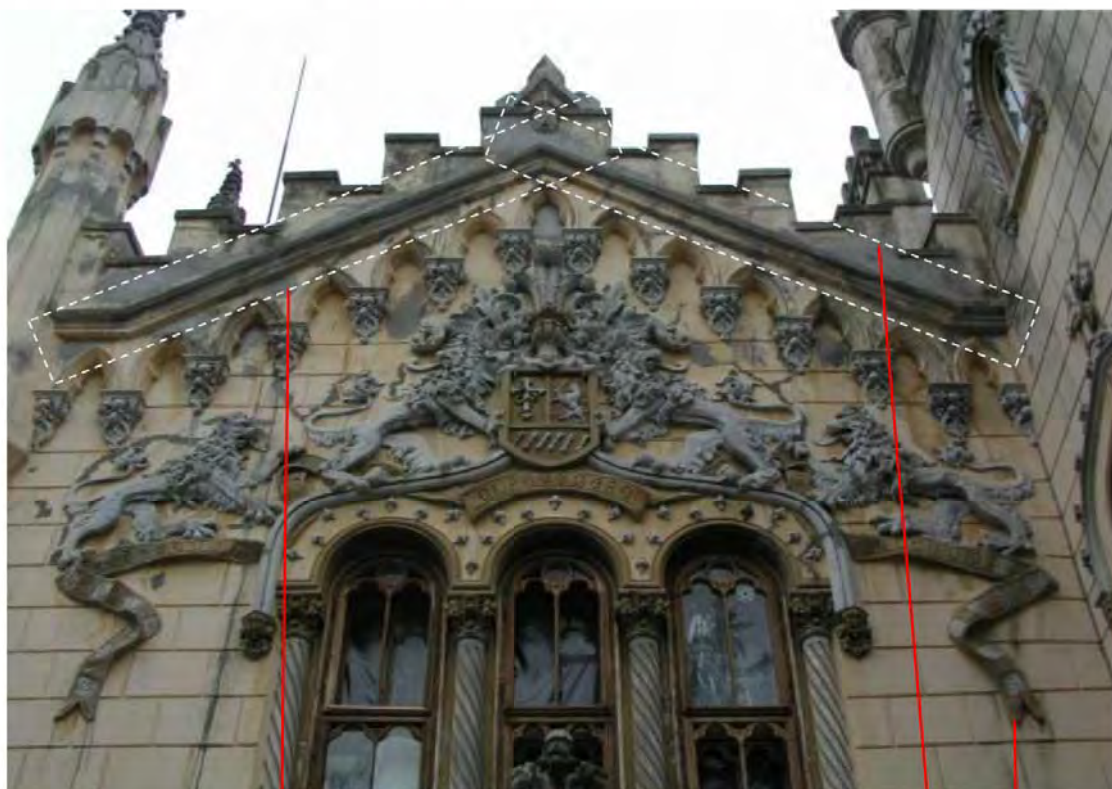
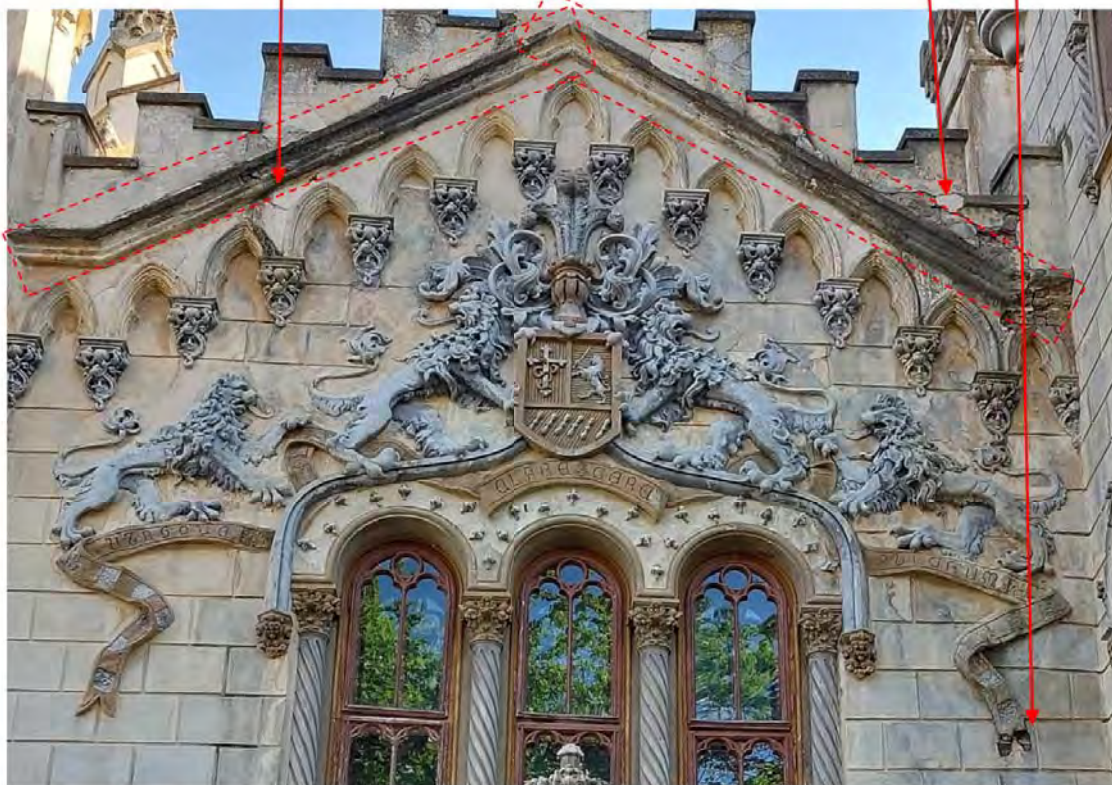
*Stema monumentală a castelului de pe aria fațadei sudice, sus imagine din 2004 și  
dedesubt imagine din 2022.*

În imaginea din 2004 sunt vizibile: reparații cu ciment la cornișă, pe fisurile dintre console și lei din stemă, apoi este evident că tonul ocru-verde de pe blazon, eșarfă și de pe ancadramentul ferestrelor a fost acoperit, în imaginea actuală (jos) aceste arii au un

strat de brun roșiatic mai deschis, iar leii un strat de gri deschis. Reparațiile de la cornișă sunt vizibile la fel ca în 2004, amplificate acum de acumulările de umiditate prin infiltrații care au produs dizlocări și macerări straturilor de tencuieli.

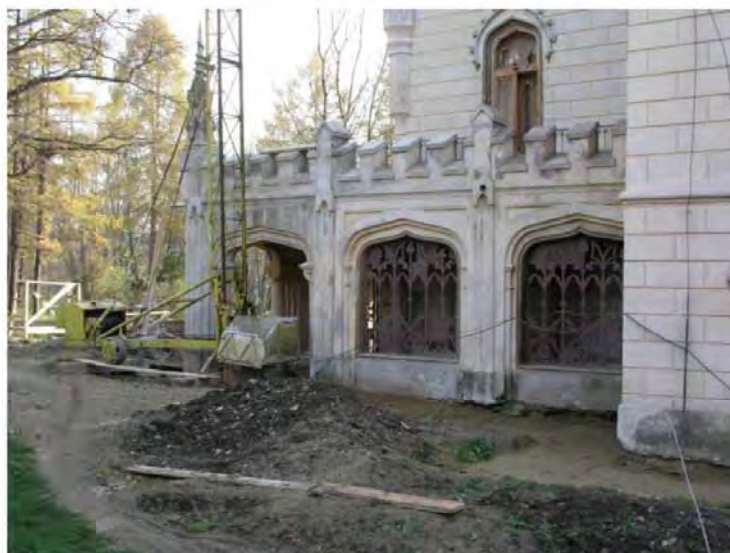
Partea nordică a castelului în 2004, porticul și terasa estică în timpul lucrărilor de restaurare a arhitecturii.

În 2022 –starea actuală de conservare, cu dezvoltarea masivă a patinei biologice - aglomerare de licheni care formează crusta biotică (biocrusta), de culoare neagră, este o aglomerare de taluri de licheni, în cea mai mare parte mortificați.

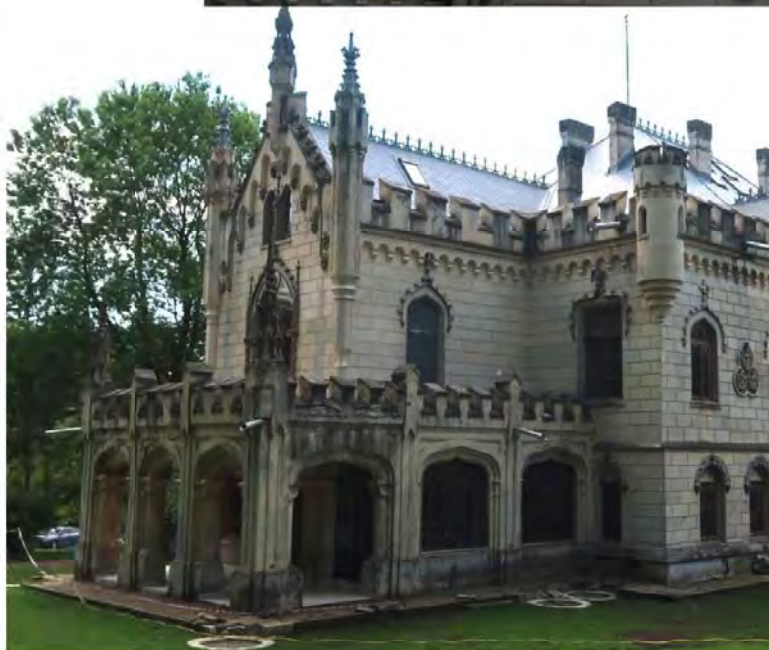
Fațada vestică, partea centrală decorată cu două steme de mari dimensiuni, de o parte și de cealaltă a ferestrei de la etaj, cu fronton amplu decorat cu elemente vegetale - frunze de acant reliefate, doi stâlpi adosați cu fleșe gotice, susținuți de câte o consolă cu cap de leu, și un element ornamental central, toate reprezentate în basorelief. Frontonul se încheie în ax cu o coroană deschisă împodobită cu trei pene de struț. Fațada vestică păstrează pe zona centrală două steme de dimensiuni mari, la stânga Stema Sturdza-Cantacuzino (39L) și pe partea dreaptă Stema Sturdza-Ghica (39M).

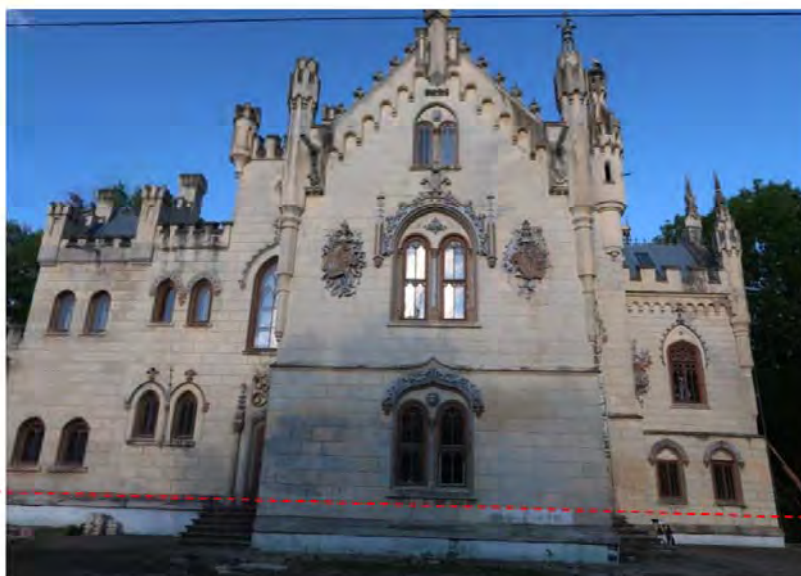
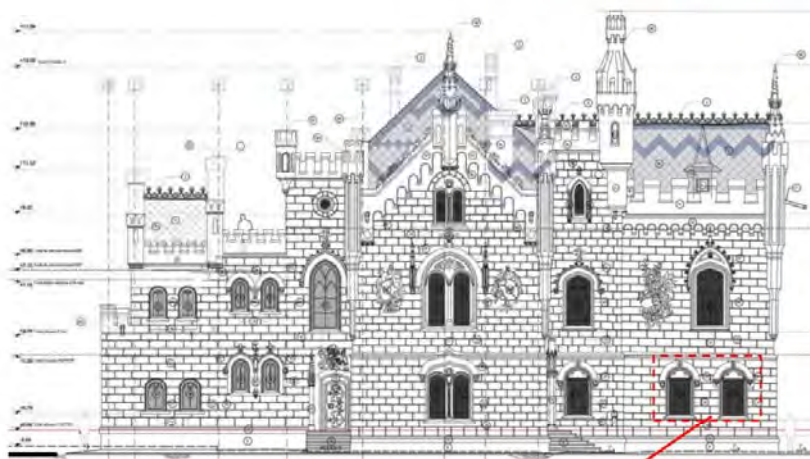
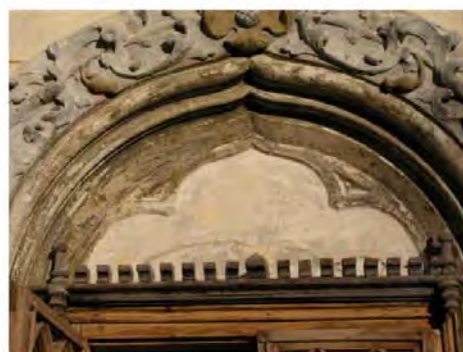
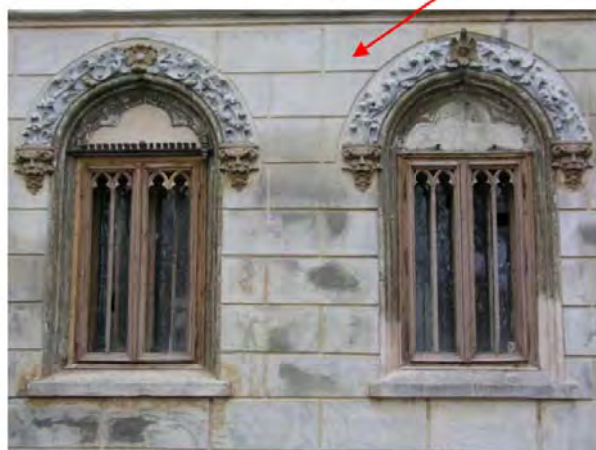
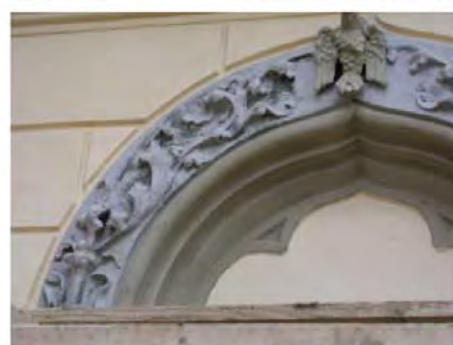
Fațada vestică, Repictări  
elemente în basorelief –  
frontoane, profile, console,  
foto înainte și după  
intervenția din 2004.

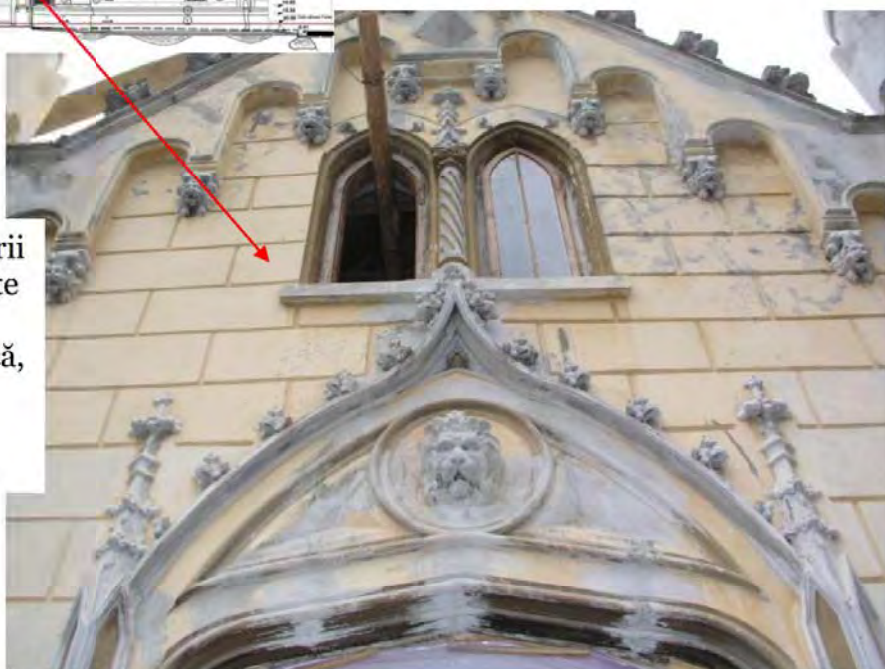
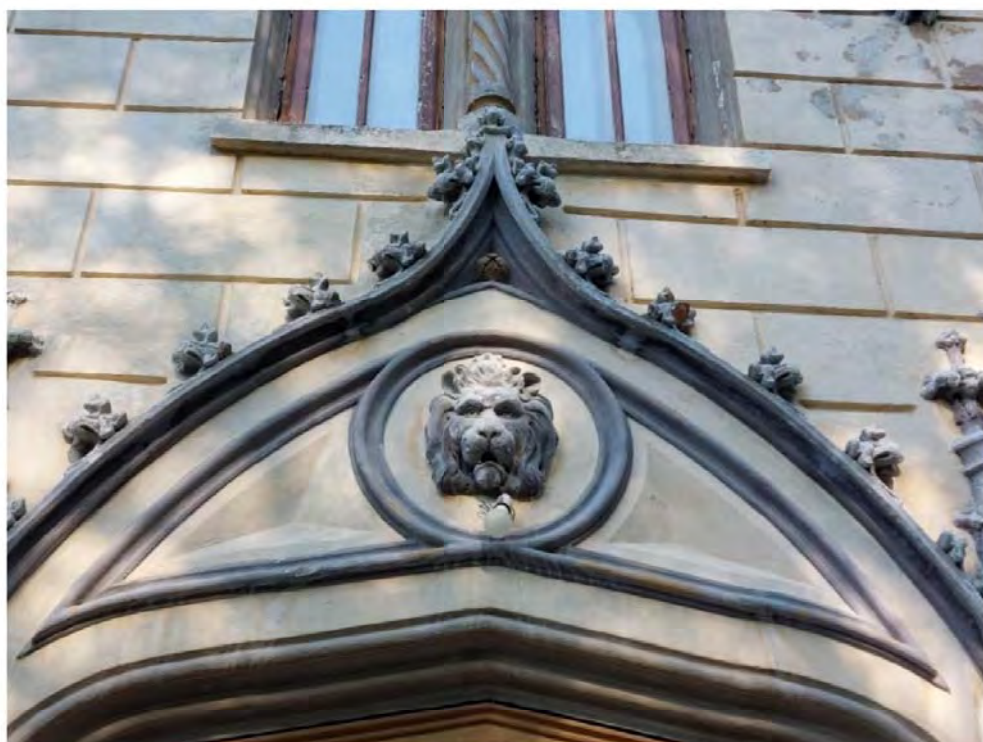
Fațada estică, frontonul intrării  
către terasă, repictări elemente  
în basorelief – frontoane,  
profile din mortare și ceramică,  
foto în 2004 și după  
intervenția de restaurare a  
arhitecturii, foto jos în 2022.
