**PROIECT TEHNIC DE CONSERVARE ȘI RESTAURARE COMPONENTE ARTISTICE -  
DECORAȚIUNI FAȚADĂ ȘI PICTURĂ MURALĂ LA EXTERIOR ÎN SPAȚIUL MUSEUM  
FAMILIARUM, LA CASTELUL STURDZA DE LA MICLĂUȘENI**

Denumirea obiectivului: **CASTELUL STURDZA,  
din MICLĂUȘENI**

**Castelul Sturdza din Miclăușeni** este inclus pe Lista monumentelor istorice din județul Iași 2015, având codul de clasificare Cod LMI IS-II-m-B-04199.02 (datat în sec. XVII, reclădit în 1752 și sec. XIX) conform Listei Monumentelor Istorice aprobată prin Ordinul Ministrului Culturii și Cultelor nr. 2.314/2004, publicată în Monitorul Oficial al României nr.646 bis.

**Denumirea proiectului: PROIECT TEHNIC DE CONSERVARE ȘI  
RESTAURARE COMPONENTE ARTISTICE - DECORAȚIUNI FAȚADĂ ȘI  
PICTURĂ MURALĂ LA EXTERIOR ÎN SPAȚIUL MUSEUM FAMILIARUM,  
LA CASTELUL STURDZA DE LA MICLĂUȘENI**

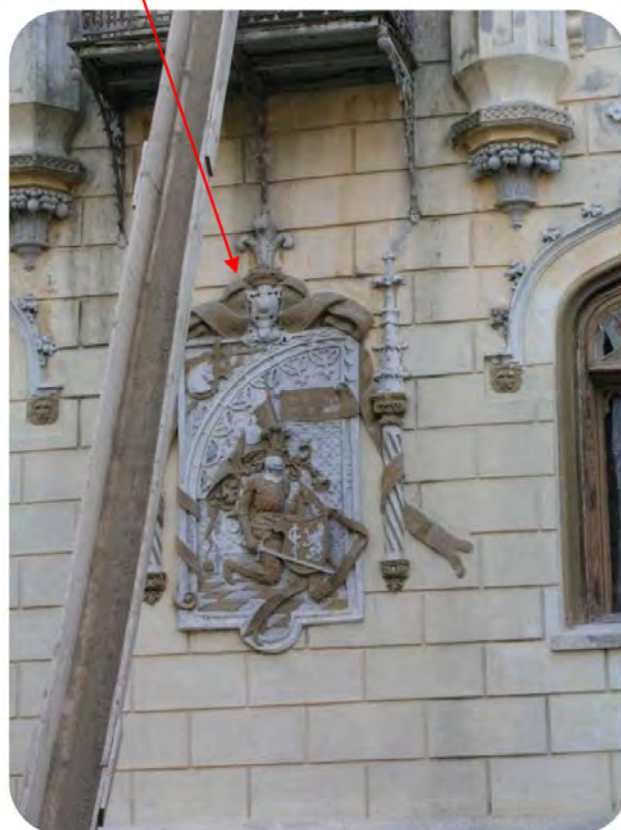
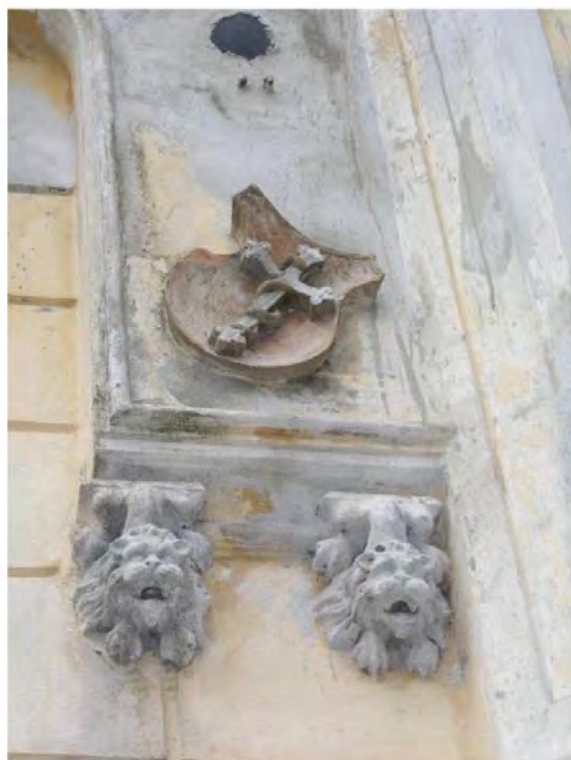
Fațada nordică a castelului Sturdza Miclăușeni, relevu de arhitectură; stema *Strămoșul mitic al familiei Sturdza*, în 2004, în timpul lucrărilor de restaurare a arhitecturii, dar înainte de repictare cu var sintetic;

Foto jos – detaliu de la partea superioară a fațadei estice, scut cu cruce și două console cu lei, suprafețe fără repictări în 2004.

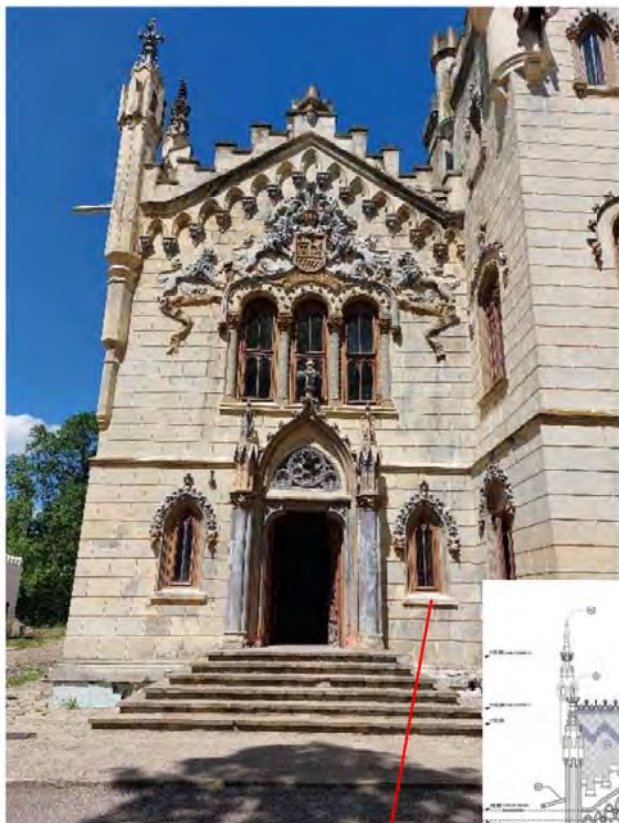
*Stema monumentală a castelului de pe aria fațadei sudice, relevu de arhitectură (firma Prodid SRL București); sus imagine de ansamblu cu partea sud-vestică din 2022 și dedesubt imagine de detaliu cu stema – reparații cu ciment pe fisuri și cornișă din 2004. Fereastră adiacentă intrării – aspect din 10.2004.*

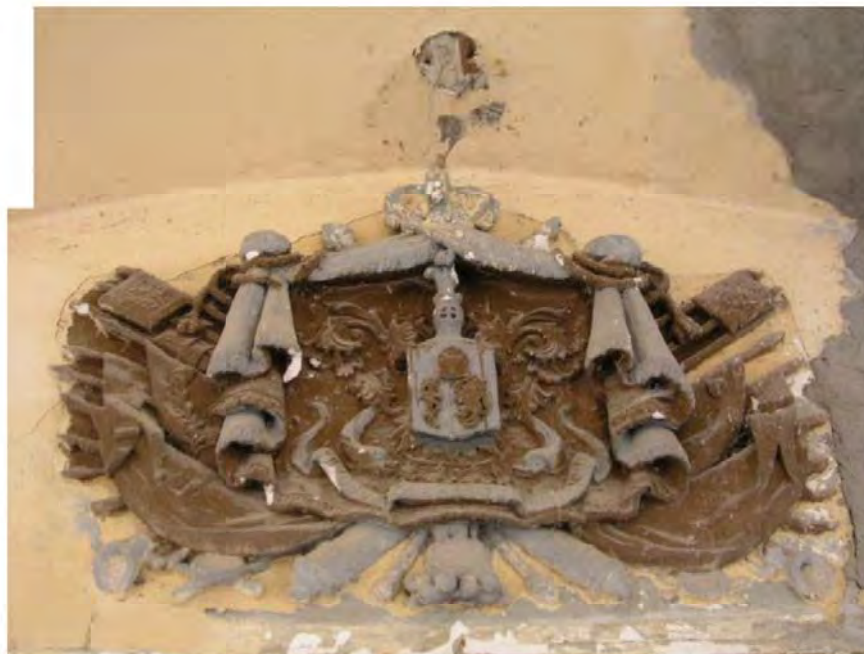
Stema de deasupra intrării  
de pe latura estică, de sub  
portic; Foto cu aspectul  
stemei în 2004 înainte de  
acoperirea cu var sintetic,

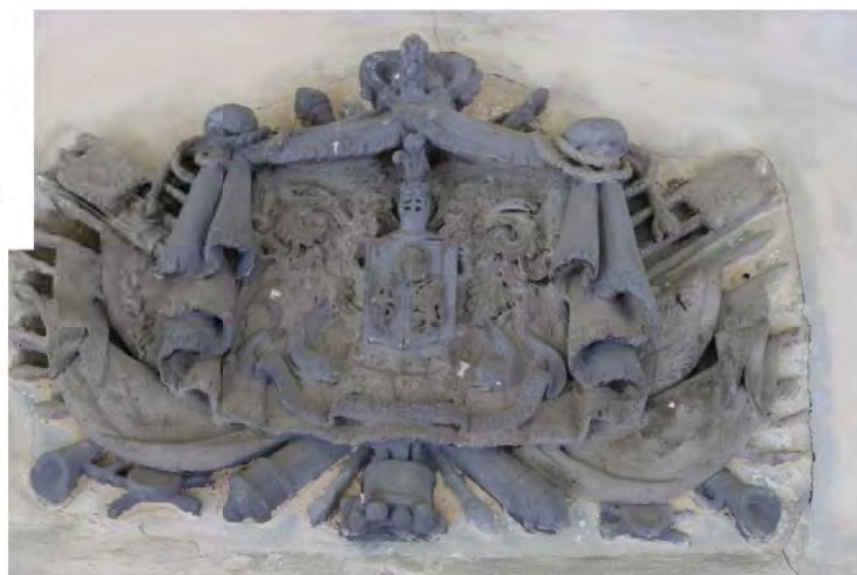
Stema de deasupra intrării  
de pe latura estică, de sub  
portic; Foto în 2016 cu  
aspectul stemei după  
acoperirea cu var sintetic la  
restaurarea de arhitectură.

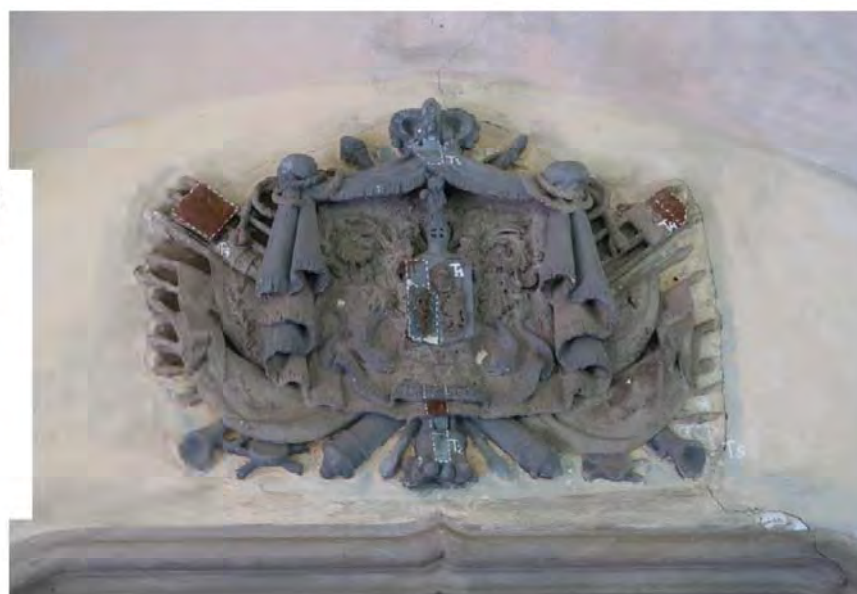
Stema de deasupra intrării  
de pe latura estică, de sub  
portic; Foto cu aspectul  
stemei în 2022, în timpul  
cercetării preliminare  
necesare proiectului -  
realizarea testelor de  
eliminarea straturilor de  
repictare.

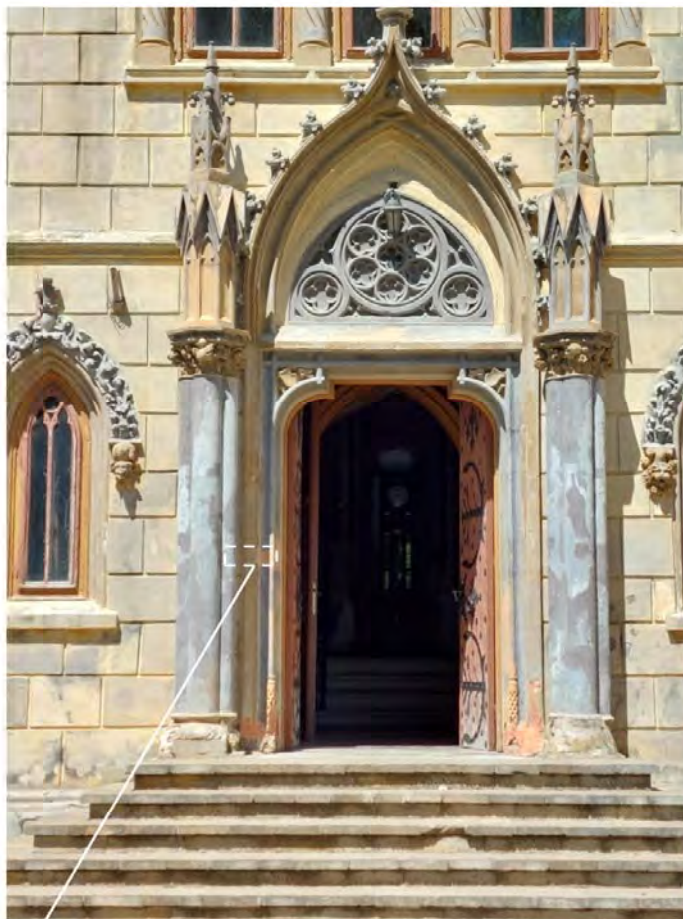
Intrarea principală,  
acces A, partea stângă,  
Sondaj stratigrafic nr.1.

Localizare: ancadramentul intrării principale, profilul de teracotă adiacent intrării, pe latura stângă;

S-a efectuat prin acțiune mecanică cu ajutorul bisturiului, prin care s-a înlăturat stratul de mortar subțire cu pigment gri la suprafață, apoi dedesubt ocră-roșu și var (repictare) acoperit cu depuneri de pe suprafața de teracotă. Rezultat satisfăcător, suportul este bine conservat.

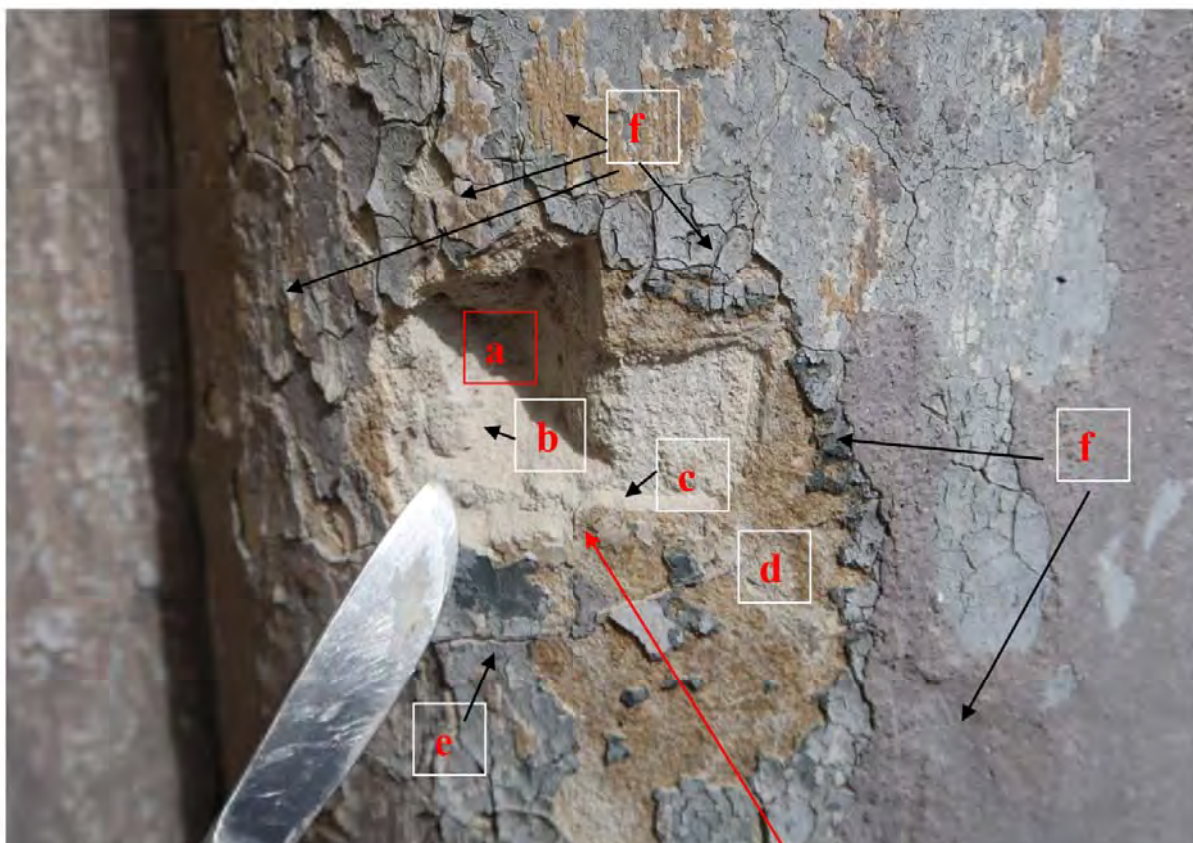
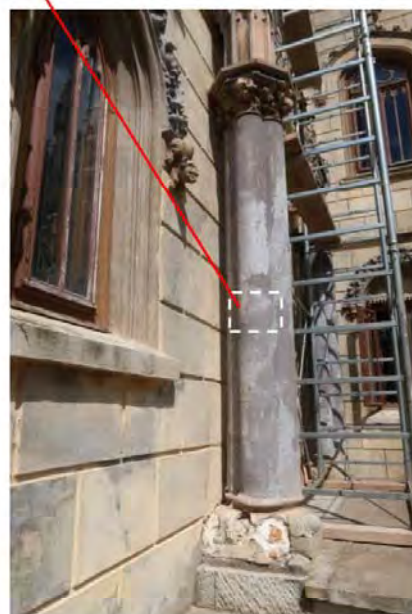
*Sondaj stratigrafic nr.2.*

Localizare: ancadramentul intrării principale, coloană adosată pe partea stângă, cu partea superioară decorată cu decorații neogotice din teracotă; straturi succesive de culoare- văruieli cu tonuri de gri, brun -violet și ocru.

S-a efectuat un sondaj pe fusul coloanei, pe partea sud-vestică, prin acțiune mecanică cu ajutorul bisturiului, urmărindu-se punerea în evidență a stratigrafiei:

- a. Suport – cărămidă.
- b. Mortar de var poros tip arriccio, conține nisip, cu grosime de circa 1-2 cm, de duritate medie, aplicat peste suportul de cărămidă al fusului coloanei;
- c. Mortar de var poros tip intonaco, conține nisip, de duritate mai mare decât stratul de dedesubt, cu grosime mică circa 2-3mm;
- d. O peliculă de tonalitate ocru pe suprafața mortarului subțire care probabil a fost aplicată cu rolul de a prepara suprafața,

pentru a primi stratul de culoare (și în scopul de a reduce gradul de absorbție al suprafeței preparăției);

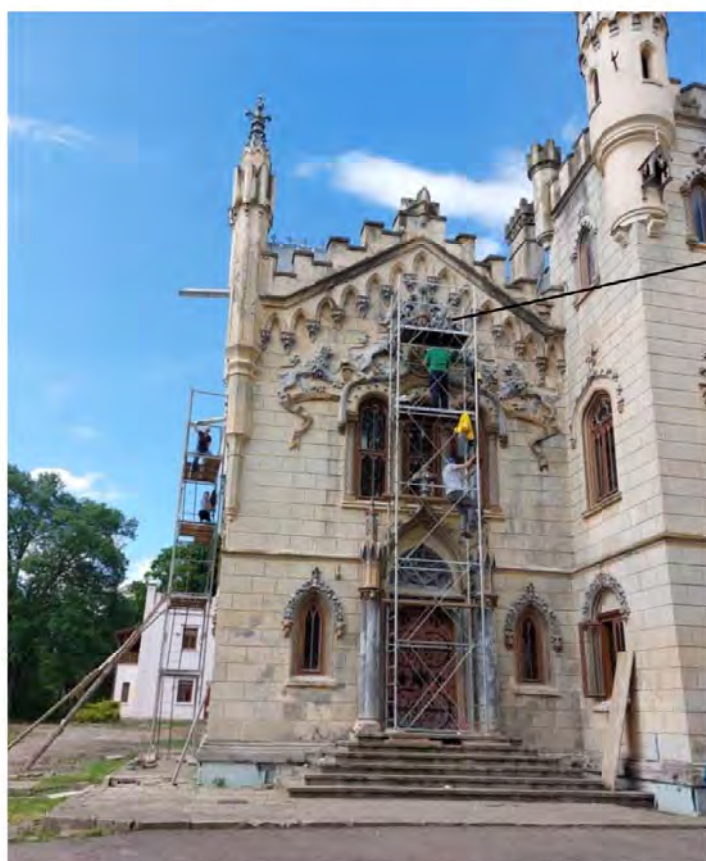
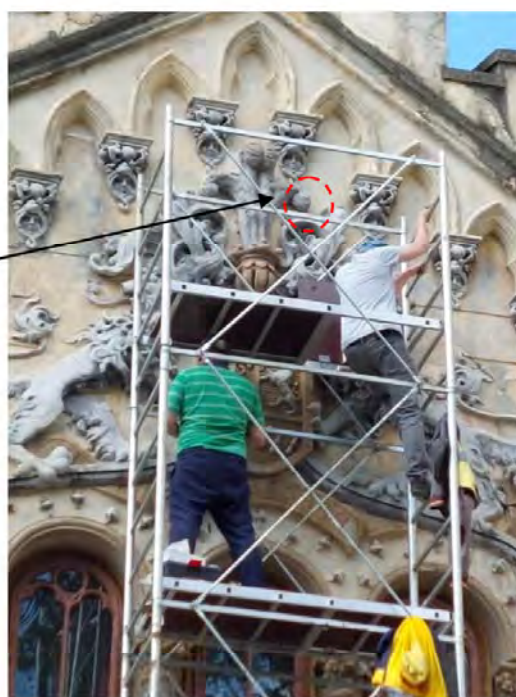
*Sondaj stratigrafic nr.3.*

Localizare: fațada sudică cu ancadramentul intrării principale, partea superioară decorată cu *Stema monumentală a castelului*, leu rampant de pe partea dreaptă și câmpul din jurul stemei. Suprafețele decorațiilor sunt afectate de reparații cu ciment aplicat în două etape, ca strat subțire, dur, foarte aderent peste mortarul original (din restaurarea de arhitectură 2003-2005).

Stratul de ciment de la suprafață este acoperit cu un strat de culoare ocră, probabil var de tip lavabil, aderent, iar sub acest strat de ciment este un alt strat de vâruială ocră mai deschis care acoperă un strat de ciment anterior, la fel de dur și aderent care există peste original. Cele două straturi de ciment suprapuse, fiecare dintre ele sunt acoperite cu un

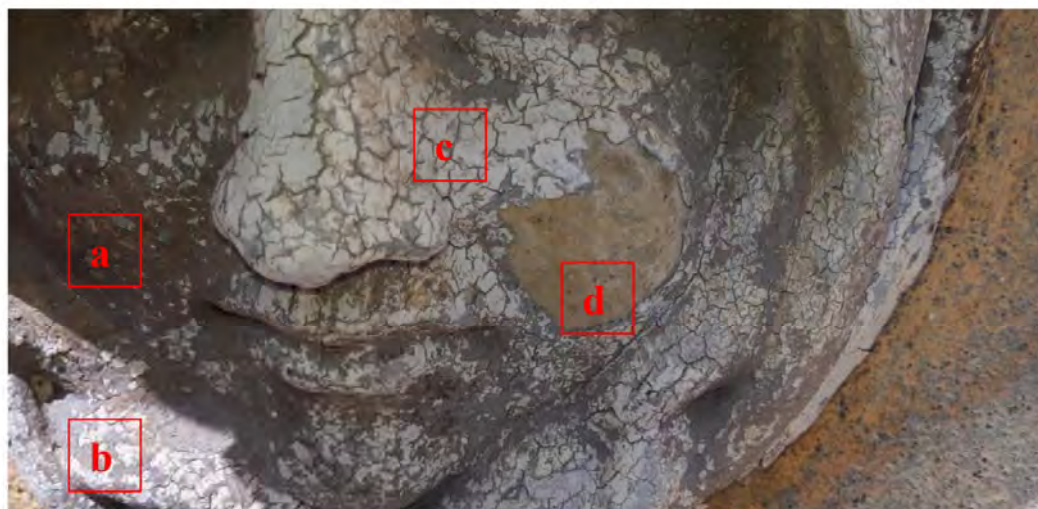
aderente, straturi de repictare care includ var, suprapuse: gri întunecat –violet la suprafață în mare parte pierdut, apoi dedesubt gri deschis, un strat alb asemenea unei preparații de var, sub care este stratul de culoare original ocru-verde la portret. Partea cu elemente vegetale frunze de acant are un ton de verde cu nuanță de albastru ca strat de culoare original.

Straturi de repictări suprapuse (de la suprafață către original) pe portretul unei figuri umane tip consolă:  
a.strat de culoare gri -violet întunecat, în mare parte pierdut;  
b. strat de culoare gri deschis erodat;  
c. strat de vâruială albă ca o preparație, aderentă cu rețele de microfisuri și unele arii cu solziri;  
d. suprafața originală cu ocru de nuanță mai închisă, spre brun, la portret;

Ancadramentul de elemente vegetale al portretului:  
a, b, c - aceleași straturi ca și pe portret;  
e. strat de tonalitate ocru -brun regăsit ca strat original de culoare și pe portret;  
f. elemente vegetale- frunze de acant cu un ton original de verde spre albastru.

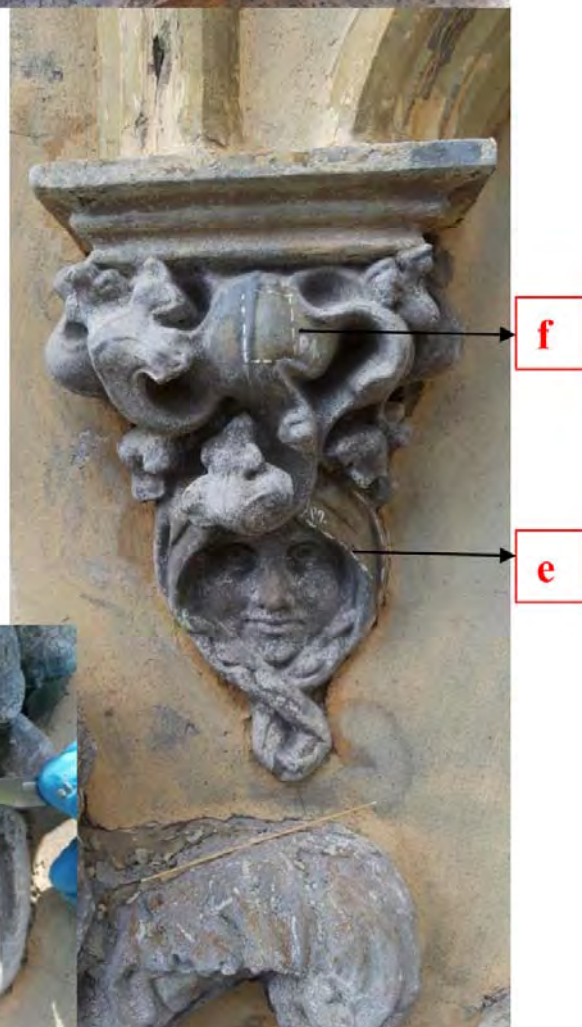
Suprafețele din jurul consolelor sunt acoperite cu strat de ciment dur și un strat de vâruială ocru, probabil la ultima intervenție de restaurare a arhitecturii.

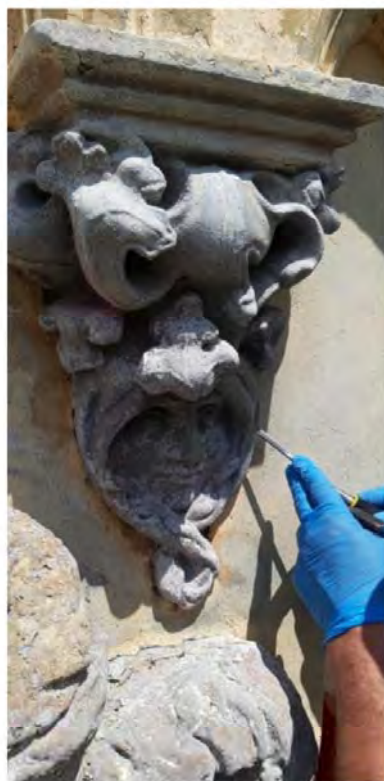
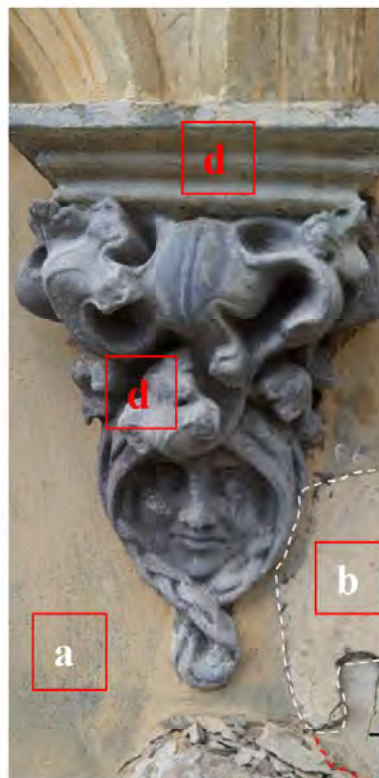
*Sondaj stratigrafic nr.6.*

Localizare: fațada sudică, partea superioară decorată cu *Stema monumentală a castelului*, console cu figuri umane încadrate în elemente vegetale ornamentale, porțiunile adiacente consolelor de la cornișă și câmpul din jumătatea superioară a fațadei sunt acoperite cu straturi de ciment și văruieli ocru.

- a. strat de ciment nr.1 de la suprafață și văruială ocru probabil de tip lavabil, strat gros și foarte aderent;
- b. strat de ciment nr.2 acoperit de strat de văruială ocru deschis sub stratul nr. 1;
- c. strat de tencuială original al fațadei existent sub stratul nr.2 de ciment.
- d. elemente originale acoperite de văruieli, fără reparații cu ciment.

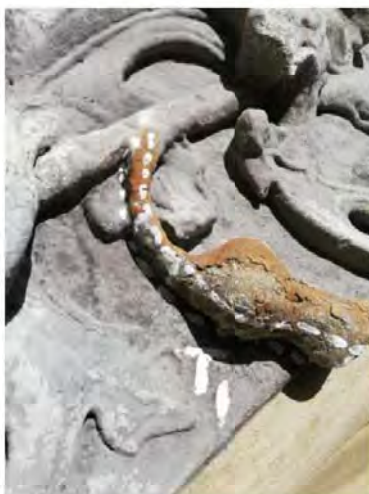
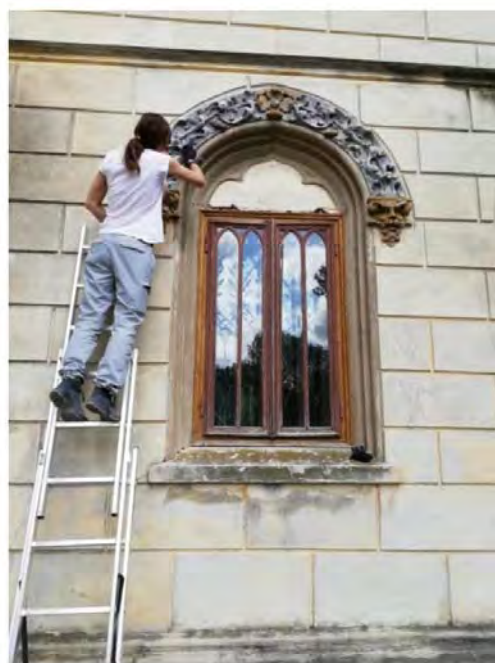
*Sondaj stratigrafic nr.1-3.*

Localizare: fațada sudică, fereastra F15, fronton fereastră tip II cu elemente vegetale în basorelief și console cu mascheroni, sondaje realizate pe partea stângă a frontonului, frunze de acant și boboc de floare, straturi de culoare suprapuse peste original.

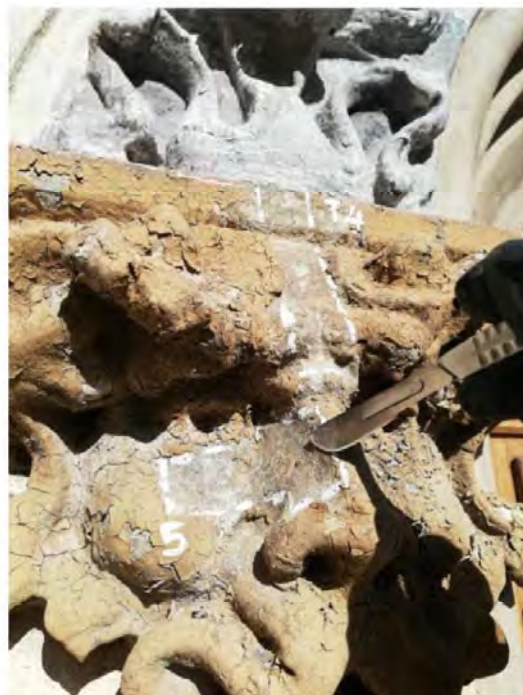
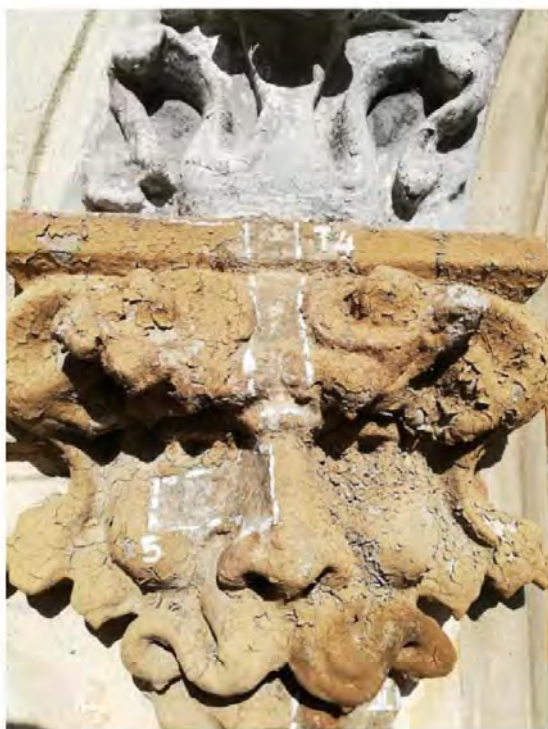
-Localizare: **Consolă cu un mascheron**, sondaj pe partea centrală a frunții.

Localizare: fațada sudică, fereastra F15, fronton fereastră cu elemente vegetale în basorelief și console cu mascheroni, sondaje realizate pe formele figurilor mascheroni.

T 4 - S-a intervenit mecanic cu bisturiul, există solziri ale stratului de repictare într-o stare de degradare ridicată, iar stratul de culoare dedesubt nu s-a păstrat, doar o peliculă de impregnare a preparației de mortar cu nuanță ocru.

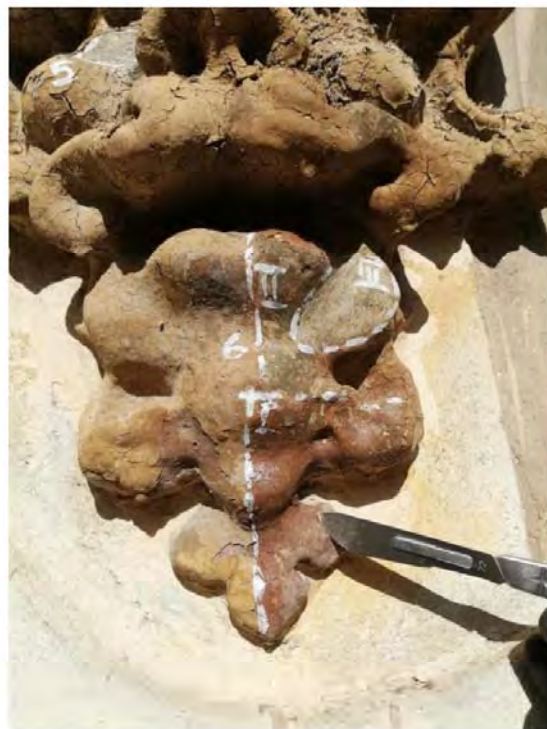
*Sondaj stratigrafic nr.5.*

T5- **Consolă cu mascheron** pe partea stângă, sub ochi s-a efectuat un test de îndepărtare a stratului de repictare prin intervenție mecanică cu ajutorul bisturiului. Culoarea verde albastrui originală este erodată și sensibilă.

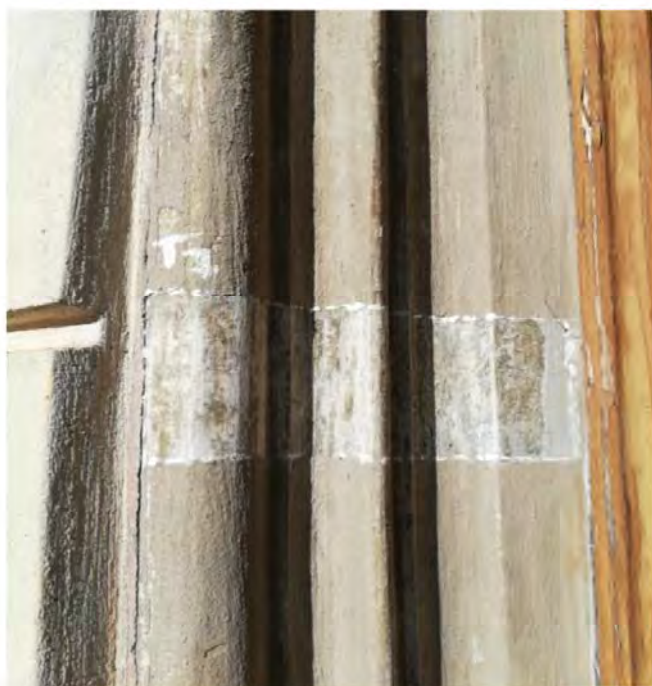
T7 -localizare fațada sudică, parter, **ancadrament fereastră F15**, profilatura acoperită cu strat compus din var, nisip și culoare brun deschis grizat (cenușiu). Intervenție mecanică cu bisturiul pentru îndepărtare straturi suprapuse de repictări.

În sondaj s-a constatat prezența unui strat grosier de vâruială brun deschis cu nisip adăugat, care s-a îndepărtat facil prin intervenție mecanică cu ajutorul bisturiului ajungându-se la un strat de gri deschis de vâruială, sub acesta este un strat alb de var, neuniform, cu lacune și depuneri aderente. Sub acesta sunt porțiuni cu culoare verde de pământ, fragil, original.

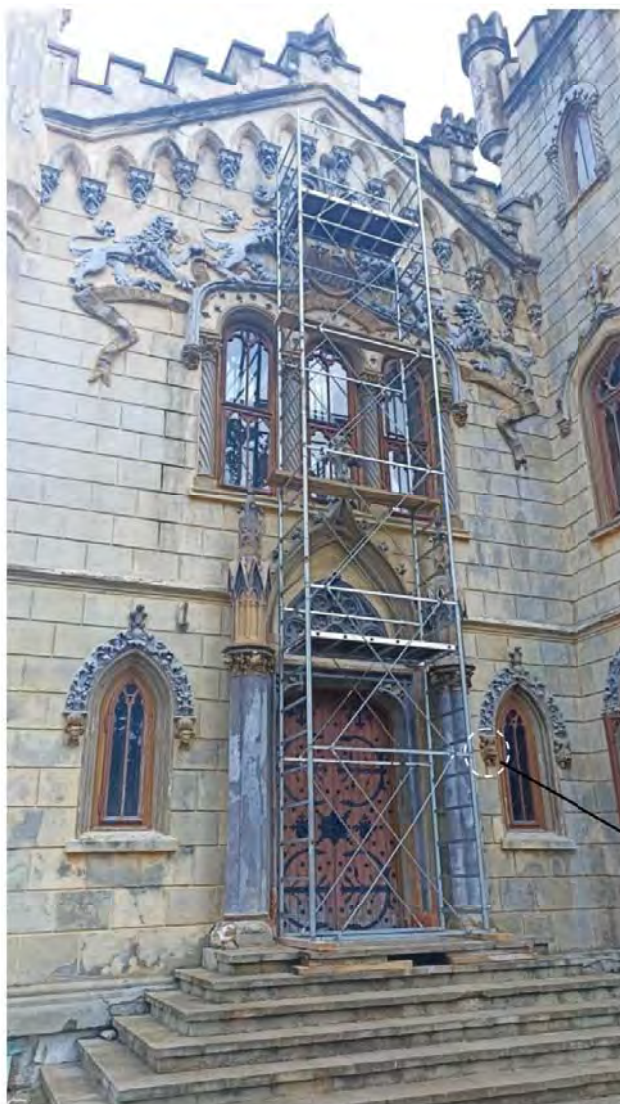
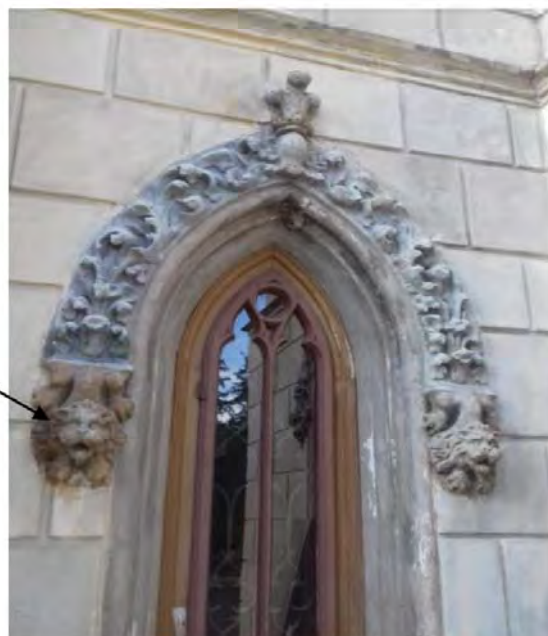
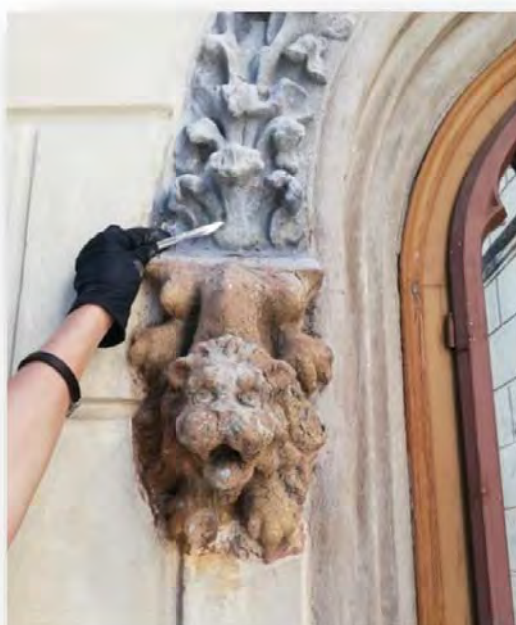
*Sondaj stratigrafic nr.1.*

Fațada sudică, parter, dreapta intrării principale, fereastră F1, fronton fereastră tip III, console cu lei, intervenție mecanică cu bisturiul pentru îndepărtare strat gri închis de repictare (văruieli sintetice foarte aderente) solzit de pe elemente vegetale cu frunze de acant în basorelief.

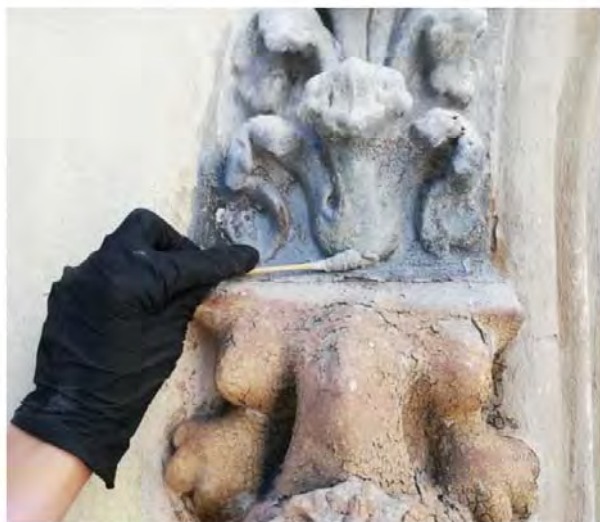
*Sondaj stratigrafic nr.1.*

fațada sudică, parter, dreapta intrării principale, fereastră F1, fronton fereastră tip III, a doua etapă - intervenție cu soluții pentru îndepărtare strat gri închis de repictare (văruieli sintetice foarte aderente) de pe elemente vegetale cu frunze de acant în basorelief. S-au aplicat comprese cu carbonat de amoniu conc.20% în apă, timp de acțiune 20 min. și apoi straturile de repictări solubilizate parțial au fost îndepărtate cu vață + bastoncini și mecanic cu bisturiul.

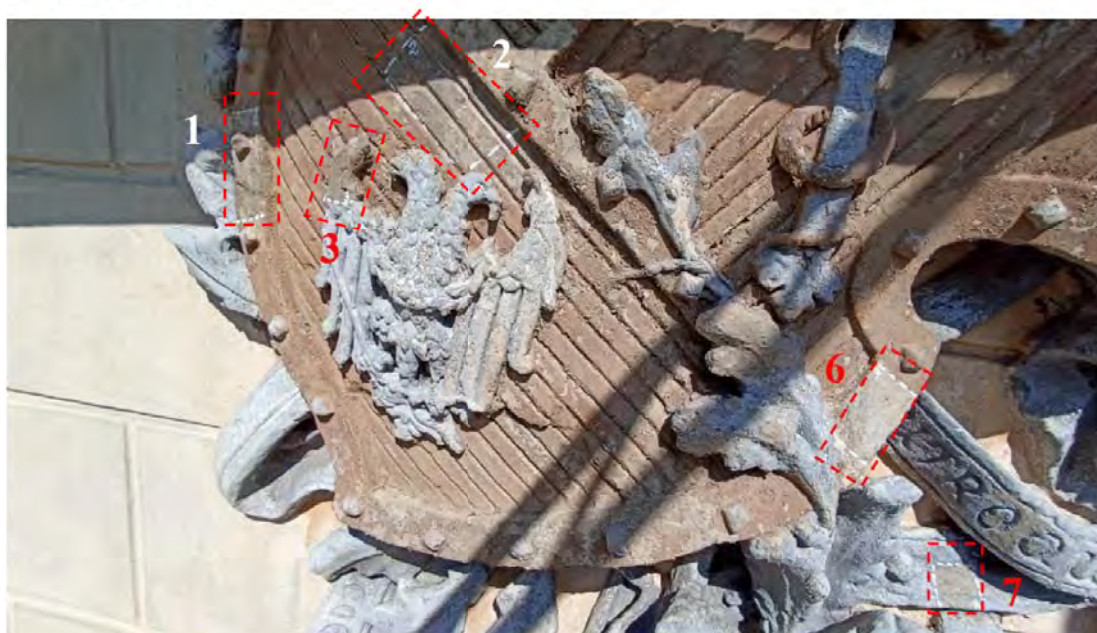
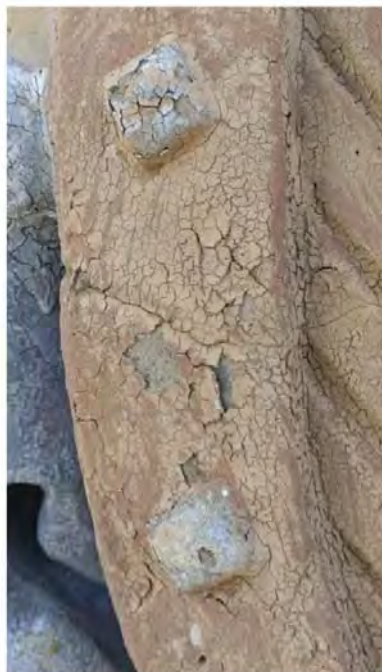
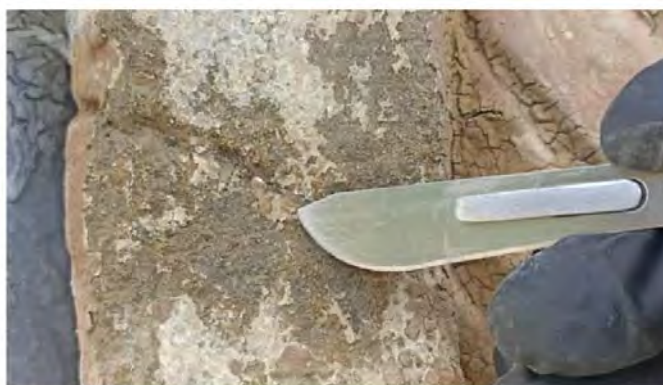
*Sondaj stratigrafic nr.1.*

localizare: marginea scutului, stânga.

Suprafața pe care s-a efectuat sondajul prezenta straturi succesive de văruieli, din intervenții anterioare. Acestea au o slabă aderență la suportul original și prezintă forme de degradare sub formă de solziri.

S-a intervenit în primă fază prin umezirea suprafeței prin compresă cu soluție de alcool etilic în concentrație de 10 % în apă, apoi s-a intervenit mecanic cu bisturiul pentru îndepărtarea straturilor de văruieli succesive. În urma îndepărtării acestora se observă 3 straturi de culoare

suprapuse: un prim strat de culoare ocru deschis și un al 2-lea strat de culoare gri deschis; peste mortarul de preparare este un strat de ocru, ca o peliculă cu rol de impregnare (care probabil conține ulei de în adaos).

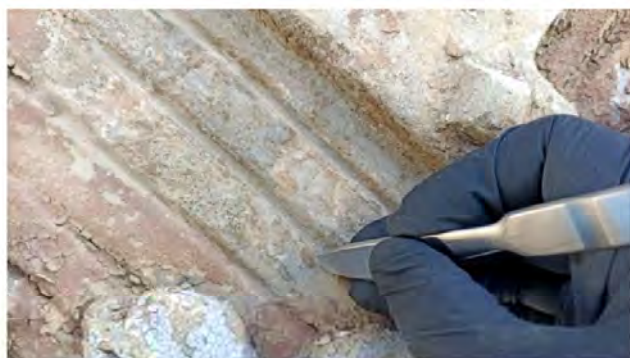
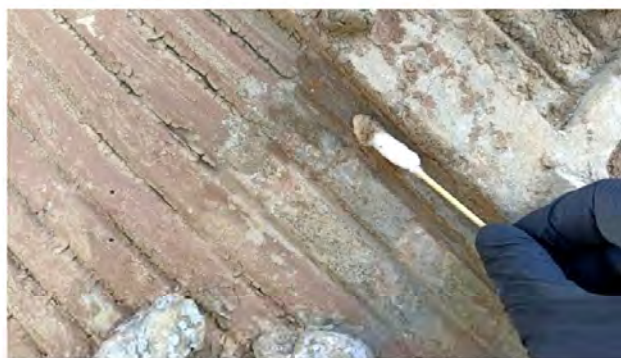
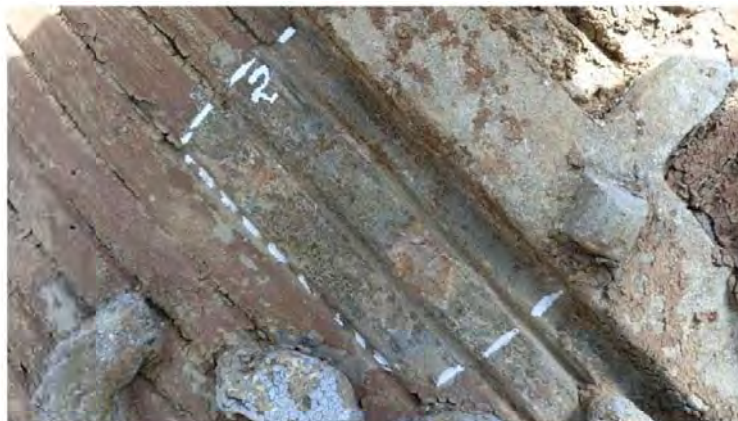
*Sondaj stratigrafic nr.2.*

localizare: partiția inferioară a scutului, fond deasupra acvilei

Suprafața pe care s-a efectuat testul prezenta straturi succesive de văruieli, din intervenții anterioare. Acestea aveau o slabă aderență la suportul original și prezentau forme de degradare sub forma de microfisuri și solziri.

S-a intervenit în primă fază prin umectarea suprafeței cu soluție de alcool etilic conc. 10 % în apă folosind bastoncini și vată de bumbac hidrofilă, apoi prin mijloace mecanice, cu bisturiul și burete acrilic Wishab, pentru îndepărtarea straturilor de văruieli.

În urma înlăturării acestora se observă 3 straturi de culoare suprapuse: un prim strat de culoare ocru-verde cald la suprafață, un al 2 lea strat dedesubt de culoare gri deschis; peste mortarul de preparare este un strat de ocru, ca o peliculă cu rol de impregnare.

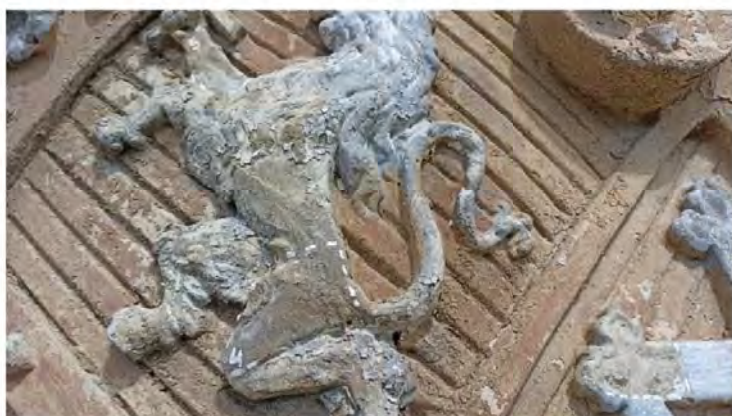
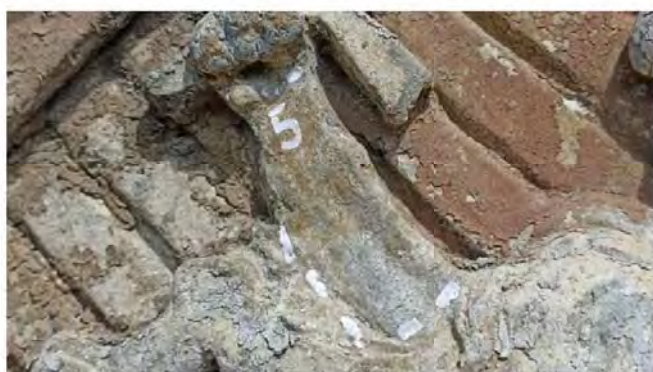
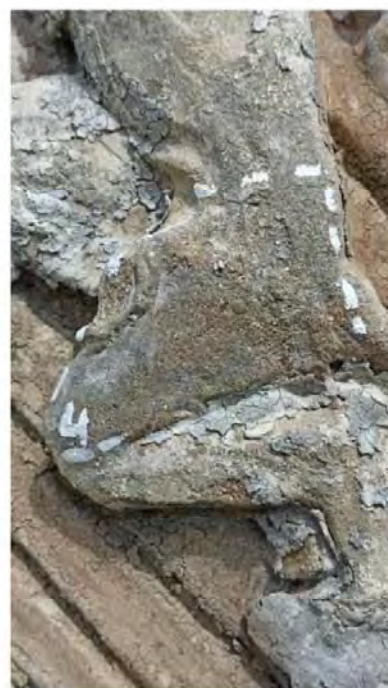
*Sondaj stratigrafic nr.4 și 5*

localizare: partiția superioară a scutului, Leu cruciat. T4 coapsa leului, T5 laba leului.

Leul de pe stemă prezenta urme ale unor straturi de tencuieli suprapuse, cu porțiuni solzite, pierderi produse de exfoliere. S-a intervenit mai întâi în mod mecanic cu bisturiul pentru înlăturarea parțială a solzilor de repictare și apoi cu burete acrilic soft Wishab pe uscat; a doua intervenție a constat în aplicarea cu bastoncini și vată de

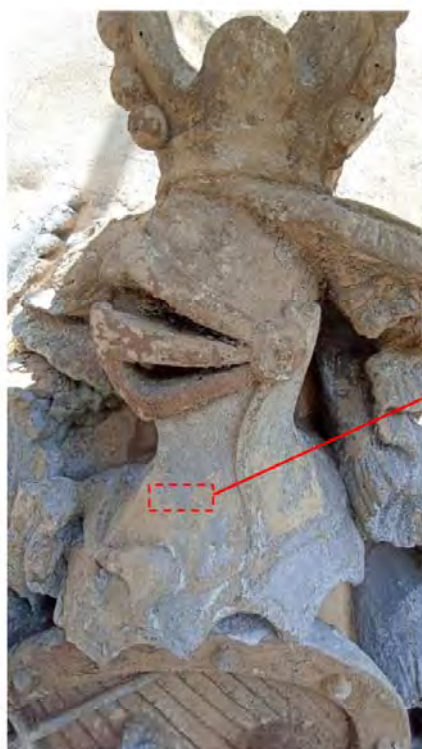
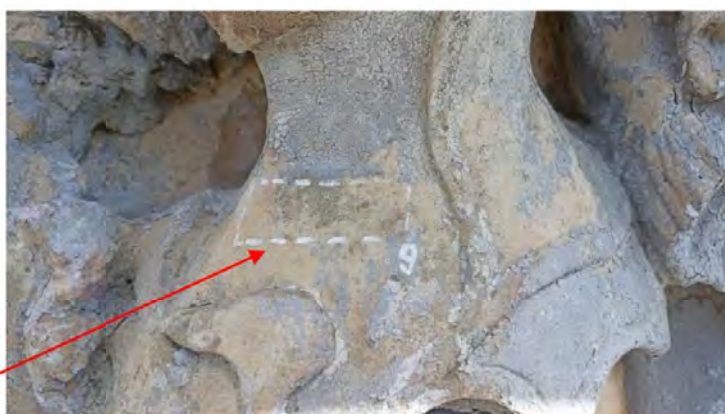
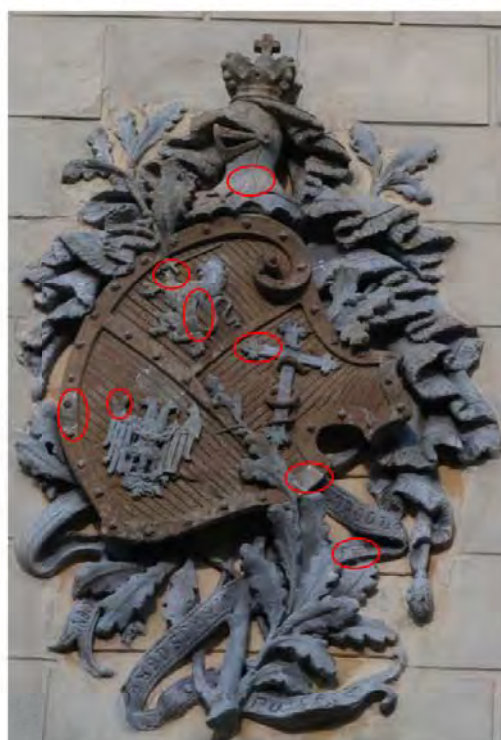
localizare: partea superioară a stemei 39L Sturdza- Cantacuzino, coif cu coroană, partea inferioară a acestei arii.

Suprafața prezintă urme de văruială de culoare gri, cu rețele de microfisuri, solziri și pierderi prin exfoliere. După intervenția efectuată cu mijloace uscate, mecanic – burete Wishab soft și bisturiu, sunt vizibile fragmentele unui strat de culoare ocru-verde cald deschis, aplicat pe un strat uniform, stabil, de culoare ocru deschis (probabil stratul de impregnare a suprafeței mortarului).

Fațada vestică, Stema 39L  
Sturdza- Cantacuzino,  
localizarea sondajelor de  
identificare a stratigrafiei –  
straturi de repictare și strat  
original; a testelor de eliminare  
a intervențiilor anterioare.

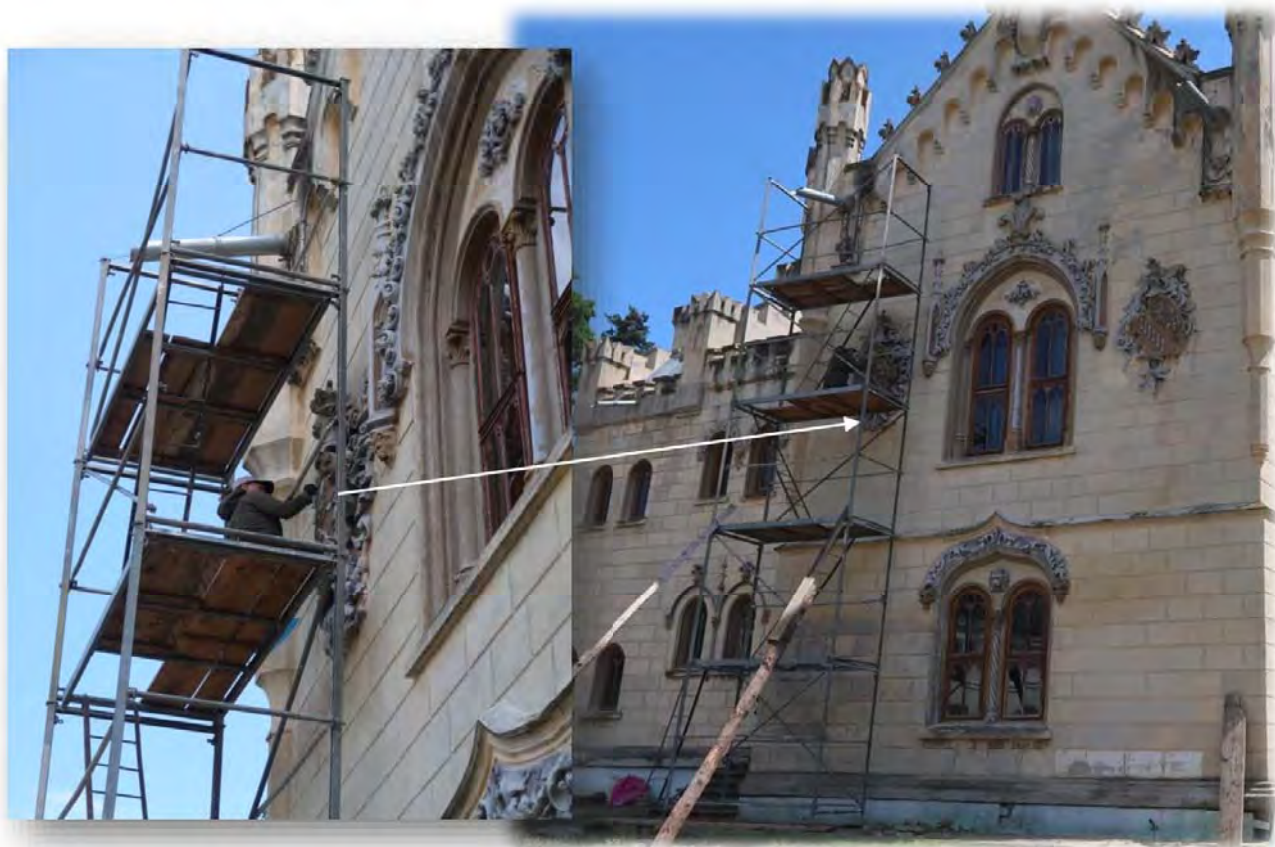
Fațada vestică, Stema 39L Sturdrza- Cantacuzino, în timpul realizării cercetării stratigrafice.

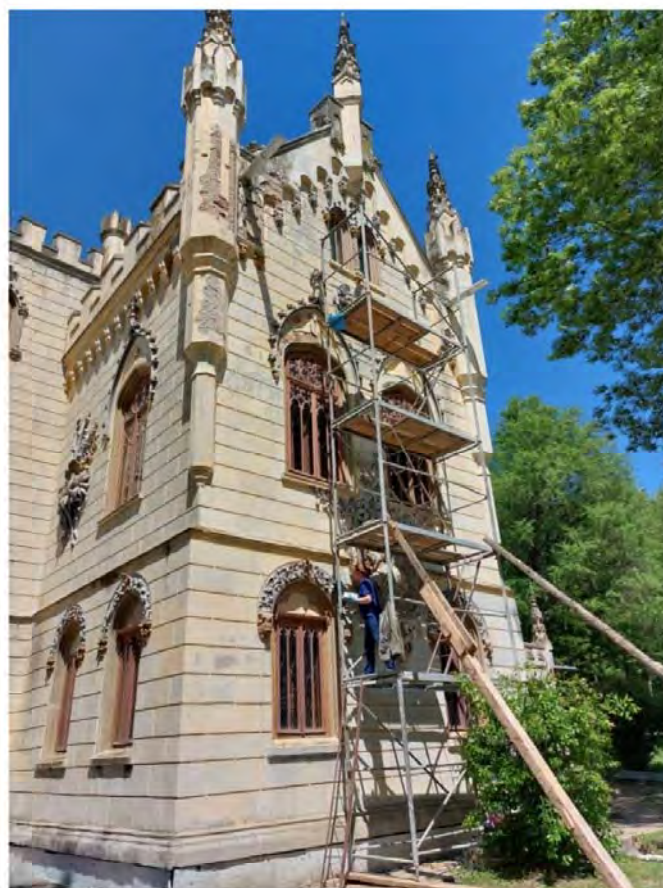
**Fațada sudică, Stema 39B cu *Sigiliul imaginar al cavalerului Turzo*.**

Fațada sudică, ansamblu, decorațiile reliefate localizate la frontoanele ferestrelor de la parter și etaj, la cornișă, decorațiile de mari dimensiuni aria centrală a fațadei, în ax - Stema 39B cu *Sigiliul imaginar al cavalerului Turzo* și deasupra *Cocorul (Phoenix)*, în timpul realizării cercetării stratigrafice.

Localizare: decorația de mari dimensiuni existentă pe aria centrală a fațadei, în ax, pe nivelul median, între ferestrele de la parter și baza ferestrelor de la etajul castelului.

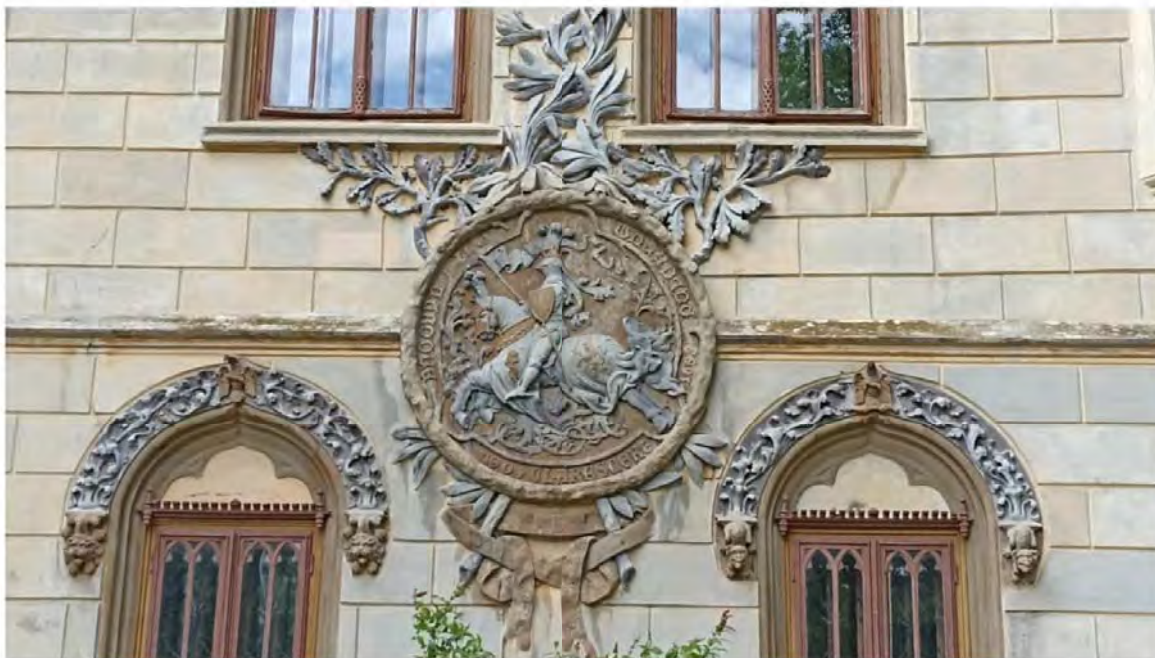
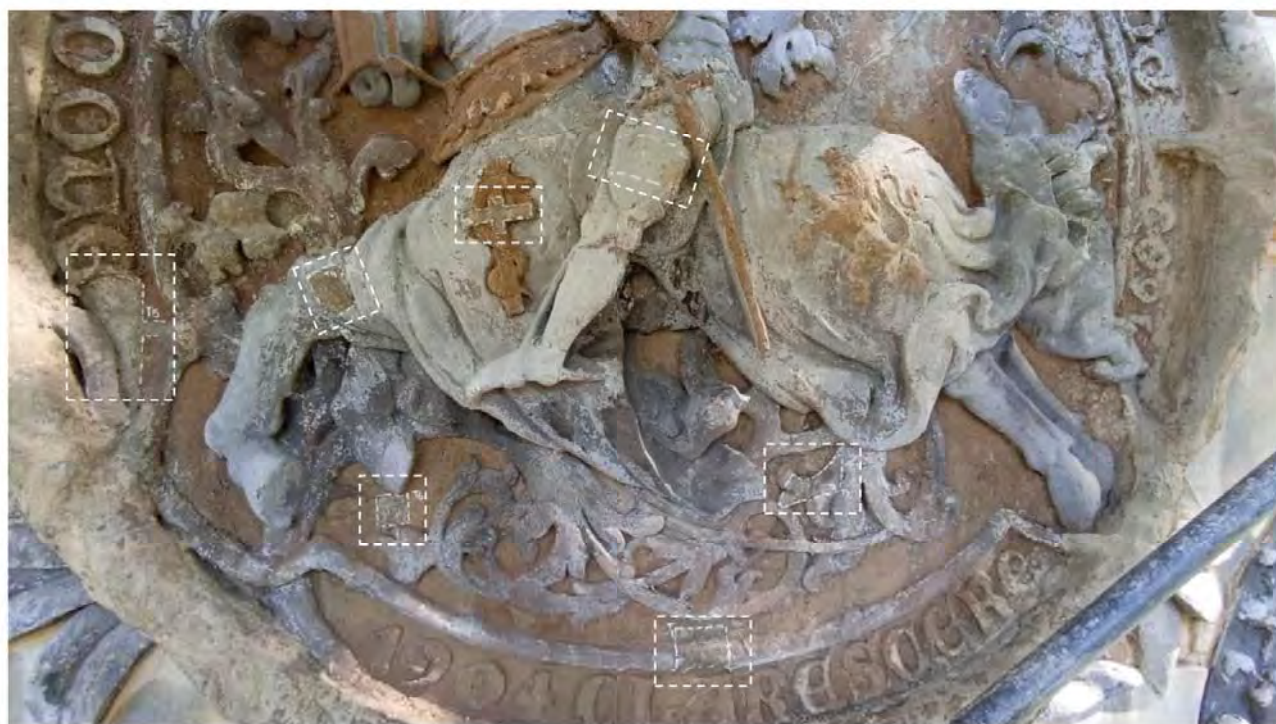
Fațada sudică, Stema 39B cu *Sigiliul imaginar al cavalerului Turzo*, partea inferioară cu localizarea unora dintre sondajele de identificare a stratigrafiei – straturi de repictare și strat original; a testelor de eliminare a intervențiilor anterioare, care s-au realizat pe diverse forme ale decorației și pe tonuri de culoare pentru identificarea stratigrafiei și pentru determinarea problematicei de conservare.
