**PROIECT TEHNIC DE CONSERVARE ȘI RESTAURARE COMPONENTE ARTISTICE -  
DECORAȚIUNI FAȚADĂ ȘI PICTURĂ MURALĂ LA EXTERIOR ÎN SPAȚIUL MUSEUM  
FAMILIARUM, LA CASTELUL STURDZA DE LA MICLĂUȘENI**

Denumirea obiectivului: **CASTELUL STURDZA,  
din MICLĂUȘENI**

**Castelul Sturdza din Miclăușeni** este inclus pe Lista monumentelor istorice din județul Iași 2015, având codul de clasificare Cod LMI IS-II-m-B-04199.02 (datat în sec. XVII, reclădit în 1752 și sec. XIX) conform Listei Monumentelor Istorice aprobată prin Ordinul Ministrului Culturii și Cultelor nr. 2.314/2004, publicată în Monitorul Oficial al României nr.646 bis.

**Denumirea proiectului: PROIECT TEHNIC DE CONSERVARE ȘI  
RESTAURARE COMPONENTE ARTISTICE - DECORAȚIUNI FAȚADĂ ȘI  
PICTURĂ MURALĂ LA EXTERIOR ÎN SPAȚIUL MUSEUM FAMILIARUM,  
LA CASTELUL STURDZA DE LA MICLĂUȘENI**

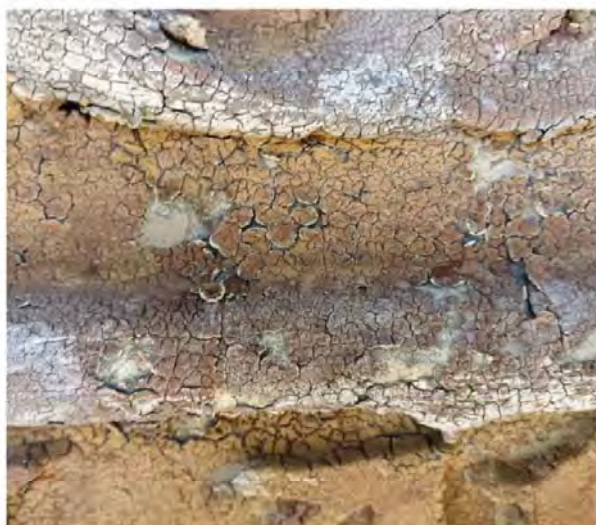
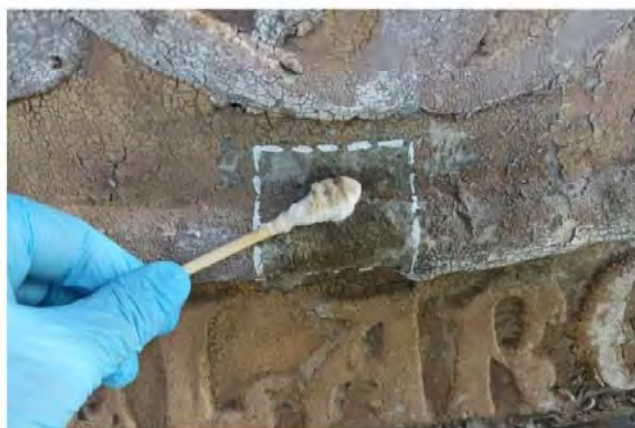
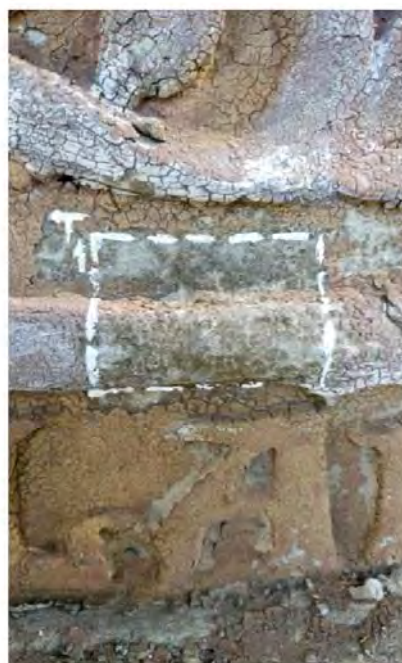
*Sondaj stratigrafic nr.1 din Stema 39B cu Sigiliul imaginar al cavalerului Turzo*

Localizare: vrej vegetal reliefat, partea inferioară, zona centrală.

Aria este repictată cu un strat grosier de vâruială de culoare roșu- brun ce prezenta forme de alterare cromatică și microfisuri, solziri și desprinderi. Îndepărtarea acestuia s-a efectuat prin mijloace mecanice combinate umed și uscat. S-a intervenit cu bisturiul, burete acrilic Wishab, bastoncini și vată hidrofilă umezită în soluție de alcool etilic conc.10% în apă. Stratul de la suprafață a fost așezat peste un strat de culoare verde cald (spre sienna ca nuanță), care la rândul său acoperă un alt strat de culoare ocru deschis.

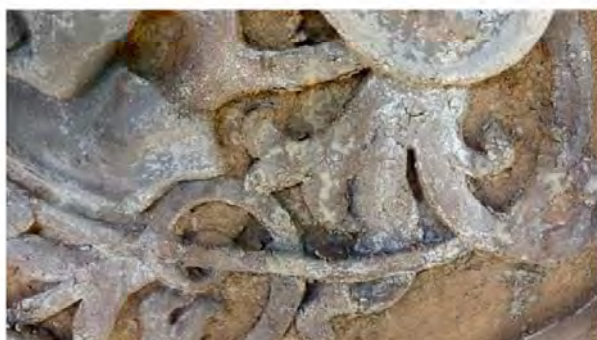
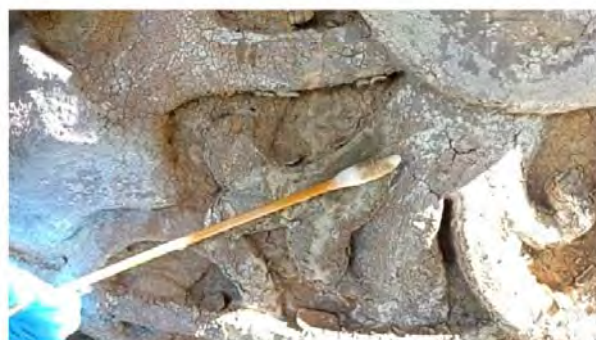
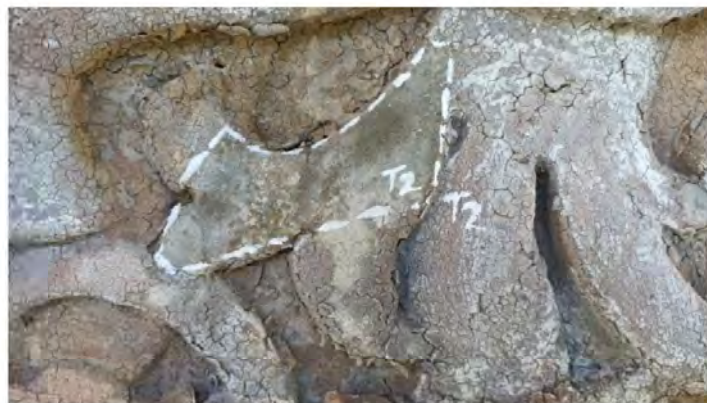
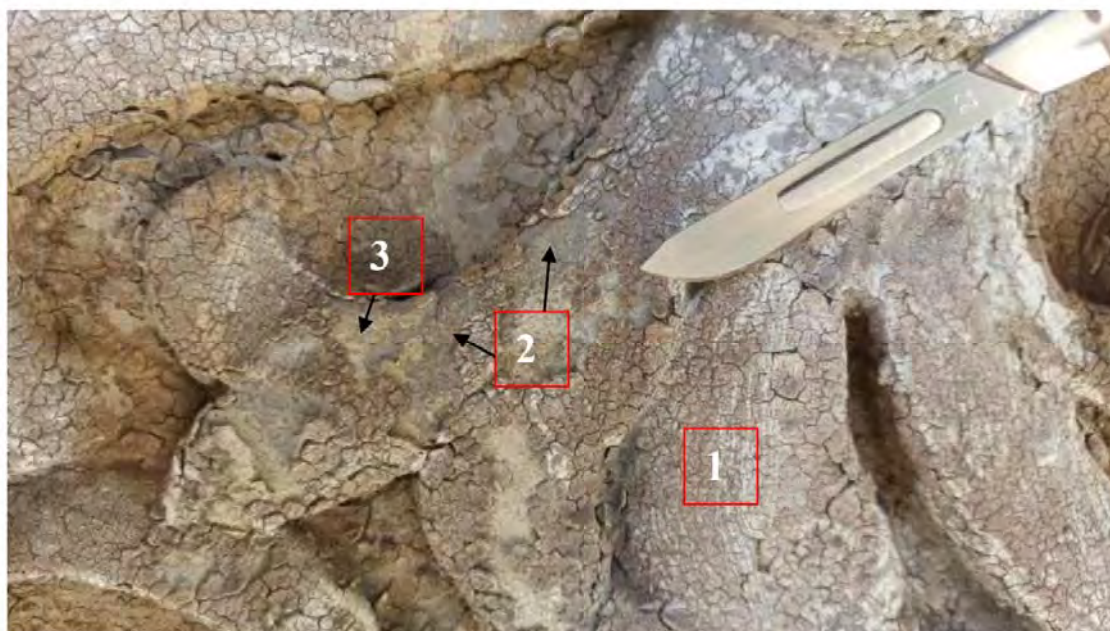
*Sondaj stratigrafic nr.2*

Localizare: element vegetal, zona centrală, partea inferioară a sigiliului, tonalitate gri cu tonalități diferite care are aspectul unui pigment care a suferit alterări.

Suprafața testată era acoperită cu același strat de tencuială roșu alterat cromatic, asemenea sondajului 1. În vederea efectuării sondajului stratigrafic s-a intervenit prin mijloace mecanice combinate umed și uscat. S-a intervenit mecanic cu bisturiul și burete acrilic Wishab, apoi cu bastoncini și vată hidrofилă umezită în soluție de alcool etilic în conc.10% în apă.

După înlăturarea stratului de tencuială, se pot observa mai multe straturi de culoare succesive, astfel:  
1.strat de culoare gri, aplicat peste un al 2-lea de culoare verde cald (cu nuanță de sienna) și un al 3-lea strat ocru deschis peste suprafața de mortar a decorației.

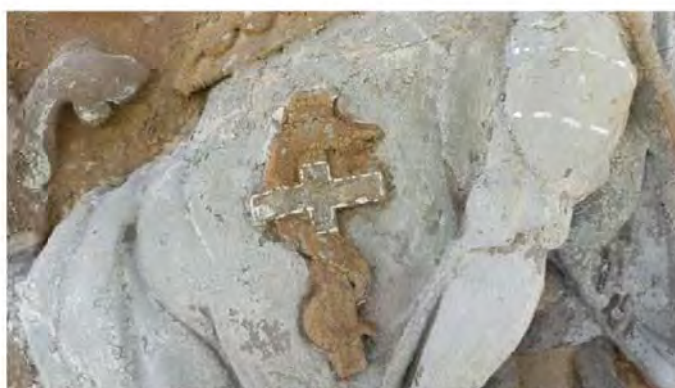
*Sondaj stratigrafic nr.3*

Localizare: *Cruce cu șarpe* – simbol heraldic pe harnașamentul calului.

Crucea și șarpele, erau acoperite cu un strat grosier de tencuială de culoare ocru roșu închis spre brun -1, durizat, fisurat, cu microfragmente desprinse, lacune. Această tencuială

a fost îndepărtată prin mijloace mecanice combinate umed și uscat. S-a intervenit cu bisturiul, cu burete acrilic Wishab umețat în apă, bastoncini și vată hidrofилă

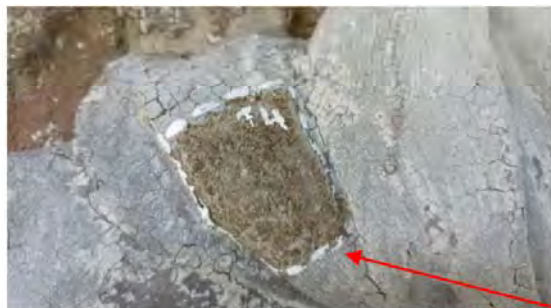
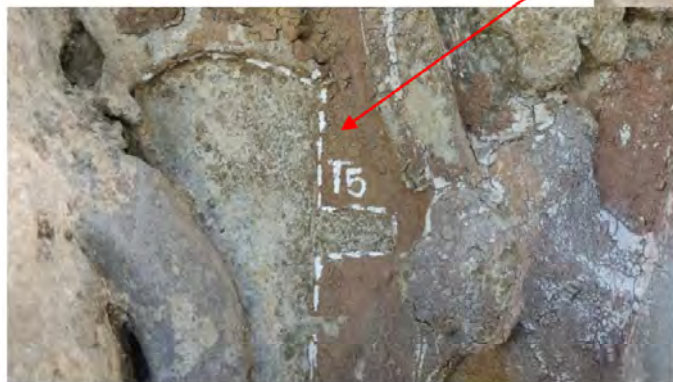
Localizare: piciorul stâng din față al calului.

Suprafața prezintă vâruiele grosiere de culoare gri. Acestea au fost îndepărtate mecanic cu bisturiul și pe uscat cu berete acrylic Wishab. Dedesubt se observă mai multe straturi de culoare suprapuse cu pierderi însemnate cantitativ. Acestea sunt verde terra cald (sienna), aplicat peste ocru deschis și sub acesta se observă izolat fragmente de pigment ocru mai intens.

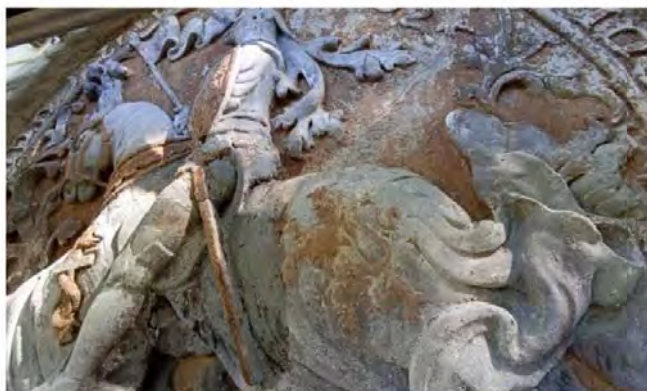
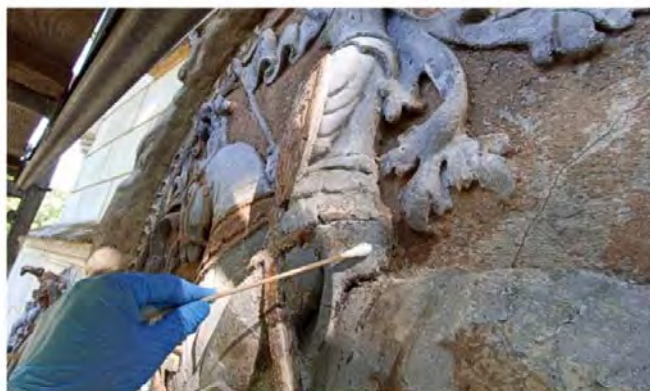
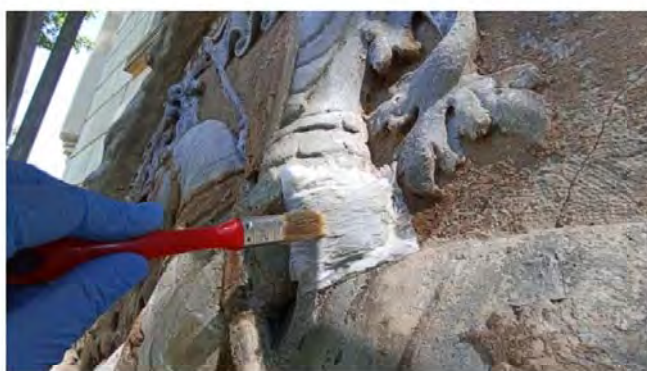
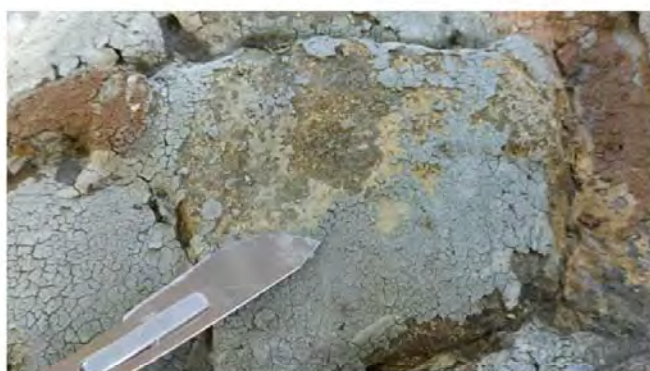
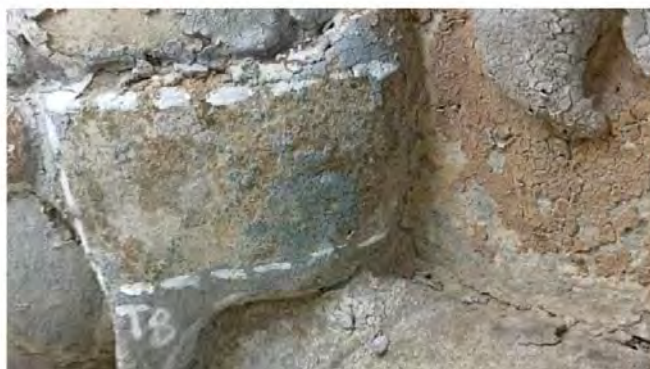
Localizare: partea inferioară a stemei, șaua calului.

Suprafața testată este acoperită cu o vâruială de culoare gri.

Stratul de vâruială gri a fost îndepărtat prin mijloace mecanice combinate umed și uscat. S-a intervenit cu bisturiul, burete acrilic Wishab, vată hidrofiliă și soluție de alcool etilic conc.10% în apă, apoi compresă aplicată cu aceeași soluție. Se observă dedesubt un strat de culoare ocru deschis peste mortar.

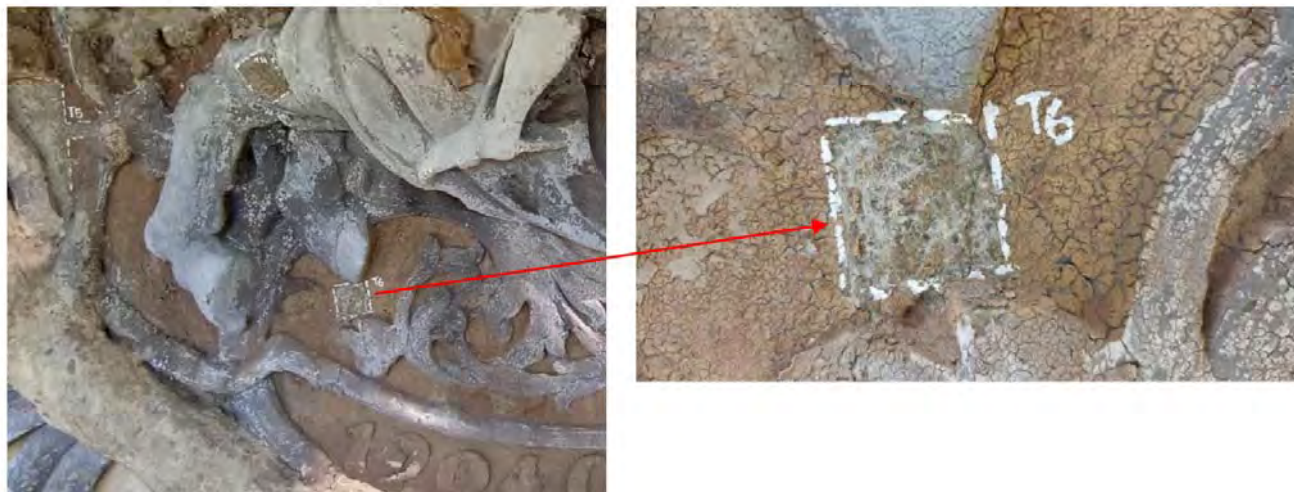
*Sondaj stratigrafic nr.23 din Stema 39B cu Sigiliul imaginar al cavalerului Turzo*

Localizare: fundalul sigiliului, sub copita calului.

Suprafața testului prezenta vâruiele succesive în nuanțe de ocru și brun alterat cromatic. După îndepărtarea acestora prin mijloace mecanice combinate umed și uscat, cu bisturiul, burete acrilic Wishab, vată de bumbac umectată în soluție de alcool etilic conc.10% în apă, se observă un strat de culoare ocru deschis pe suprafața originală.

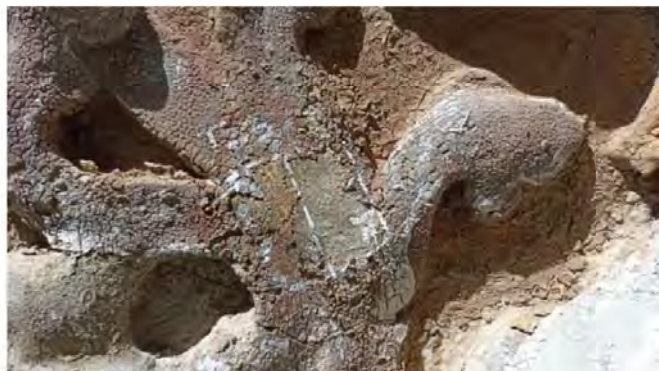
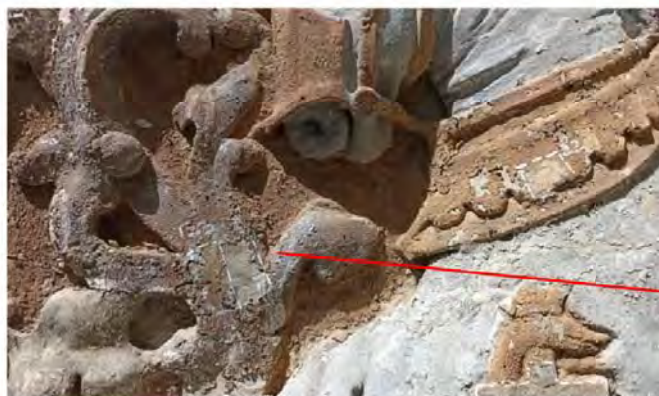
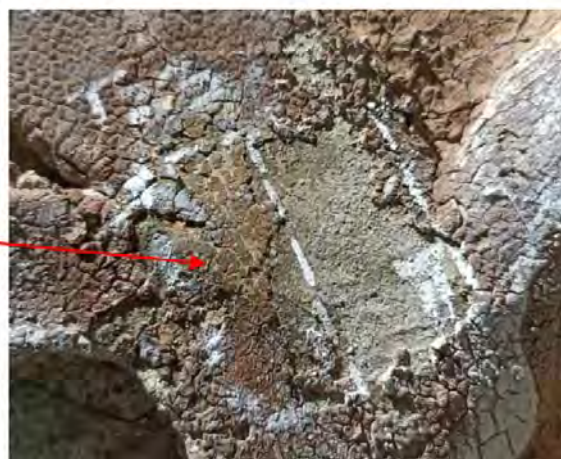
*Sondaj stratigrafic nr.23 din Stema 39B cu Sigiliul imaginar al cavalerului Turzo*

Localizare: element vegetal de pe fundalul Sigiliului, în fața calului.

Suprafața era acoperită cu un strat de roșu-brun - stratul 1 care prezenta alterări cromatice, rețele de microfisuri, desprinderi sub formă de solzi, aspect deshidratat. Sub acest strat s-au descoperit fragmente dintr-un strat de culoare verde - stratul 2, care a fost așezat peste un alt strat de culoare ocru - stratul 3 peste preparația originală.

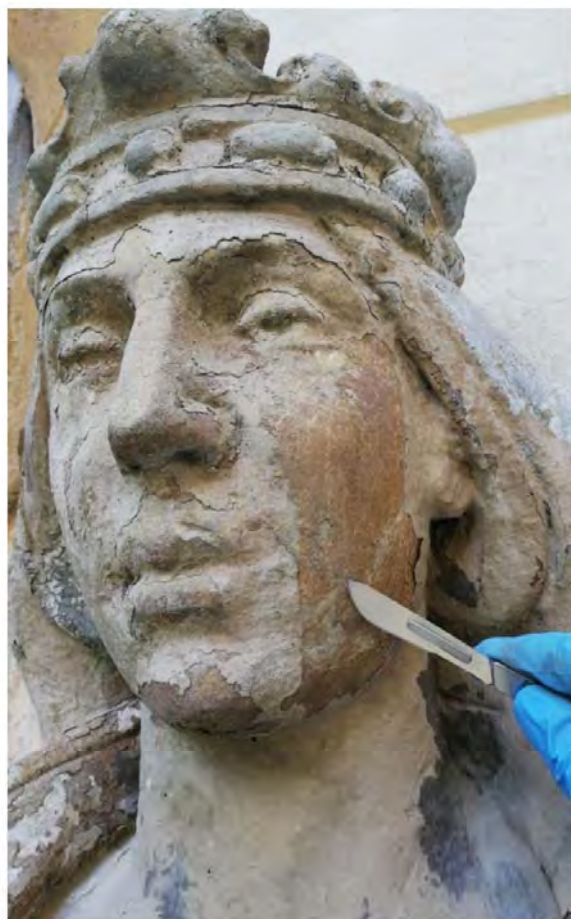
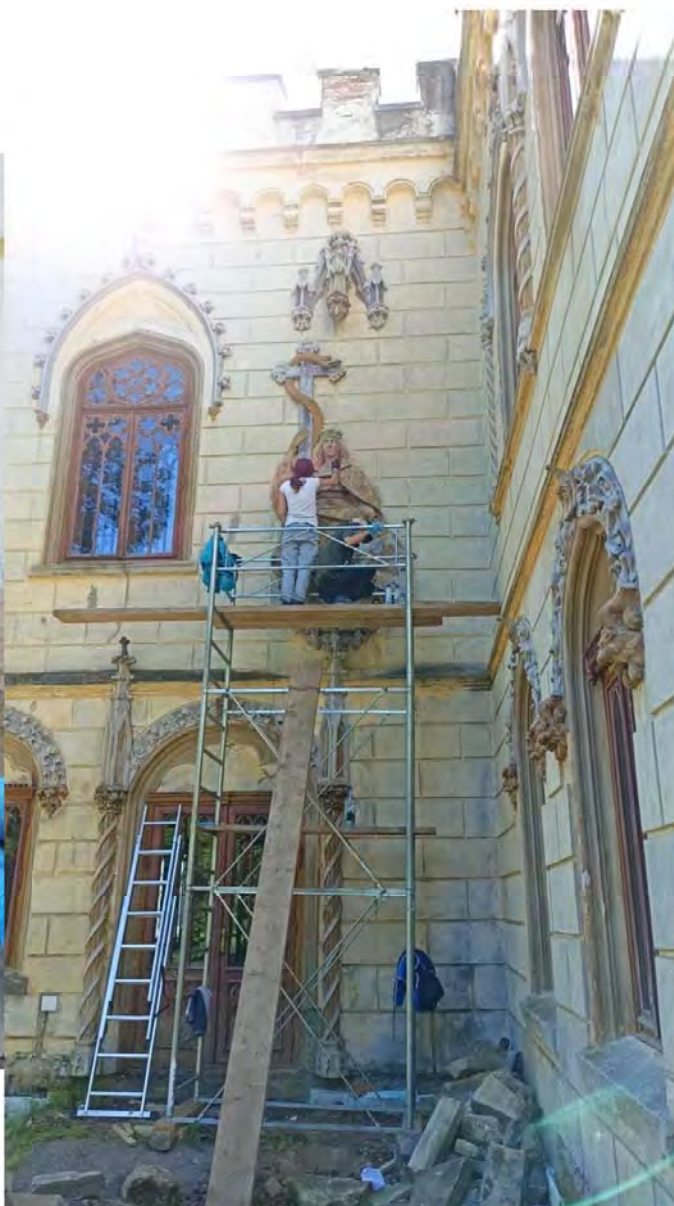
#### *Sondaj stratigrafic nr 1*

Localizare: portretul cavalerului,  
partea stângă.

S- a intervenit mecanic cu bisturiul, s-au îndepărtat straturile groase de vâruială colorată provenind din repictare, care acoperă stratul original, se observă tonalitatea diferită a acestui strat ocru-roșu stabil, cu un număr redus de exfolieri ce a permis o îndepărtare satisfăcătoare.

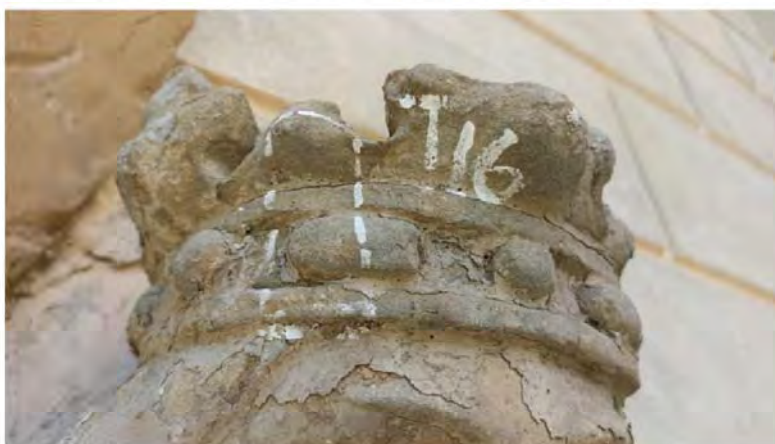
#### *Sondaj stratigrafic nr 16*

Localizare: coroana cavalerului  
S-a intervenit mecanic peste urmele stratului de vâruială cenușiu provenind din repictare; sub tonul de suprafață nu mai există nici un strat de culoare original, este vizibil mortarul care constituie volumul suport al personajului.

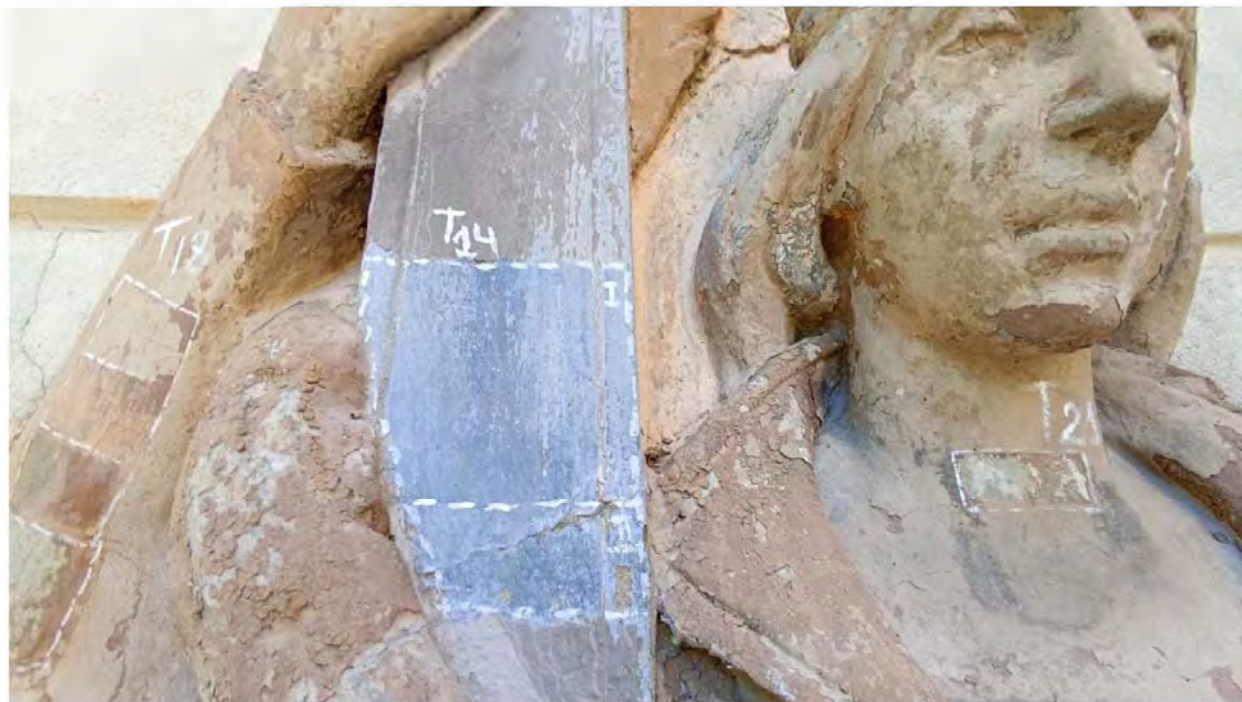
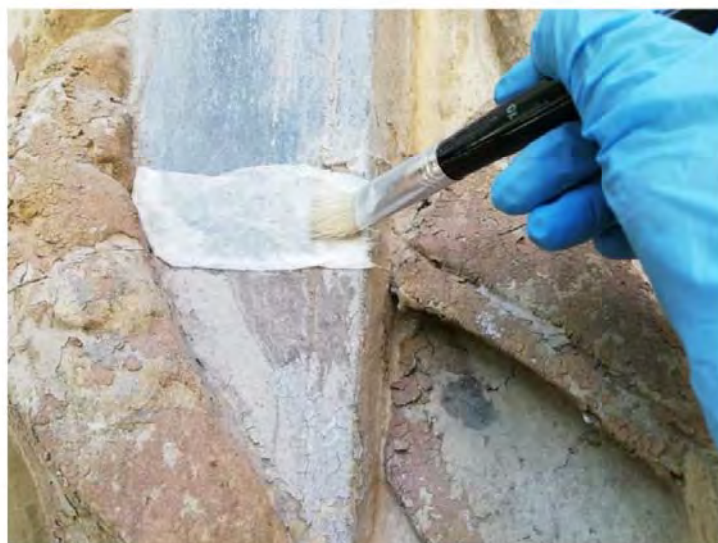
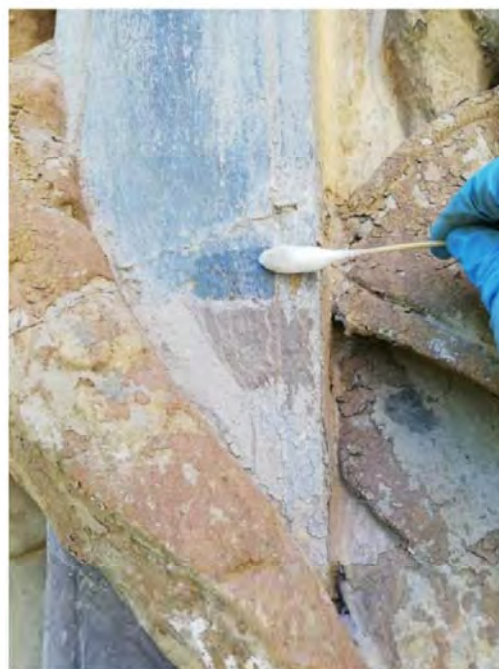
*Sondaj stratigrafic nr 14. pe Cavalerul Turdzo*  
Localizare: fațada estică, brațul crucii

S-au efectuat două teste. În primul, s-a îndepărtat mecanic cu bisturiul un strat de var culoare alb-verzui, de pe suprafața crucii. Sub acest strat s-a observat prezența unui strat de culoare albastru-verde grizat. S-a intervenit mecanic pentru îndepărtarea depunerilor utilizând vată hidrofilă de bumbac rulată pe bastoncini, umectată în apă.

Al doilea test s-a realizat prin aplicarea în compresă cu hârtie japoneză a unei cantități de carbonat de amoniu în concentrație de 10%, prin pensulare, cu timp de acționare de 10 minute. După îndepărtarea compresei, eliminarea stratului de repictare solubilizat s-a realizat cu un burete și în asociere cu acțiune mecanică, treptat, cu bisturiul.

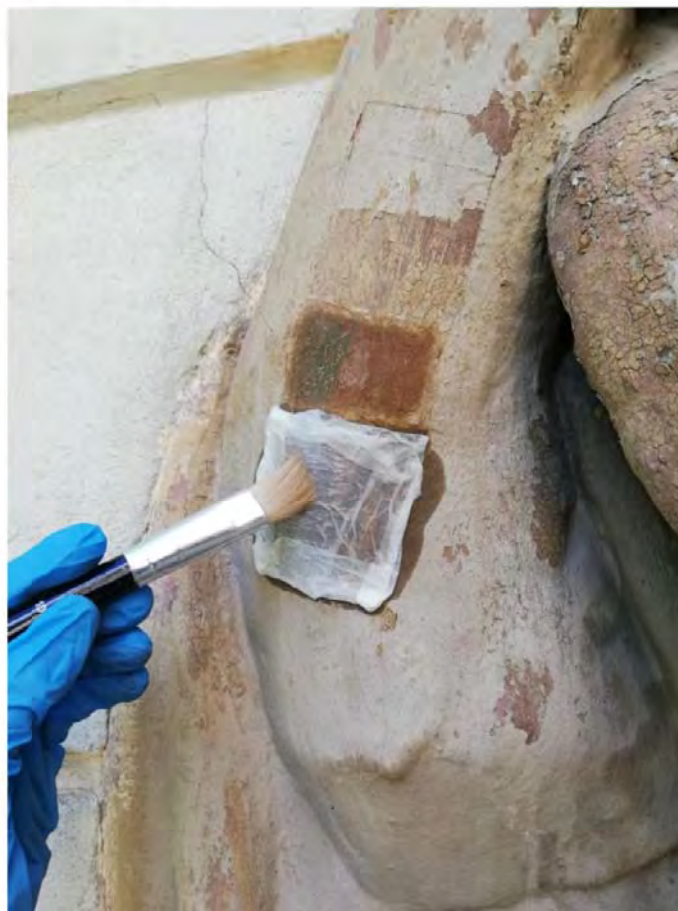
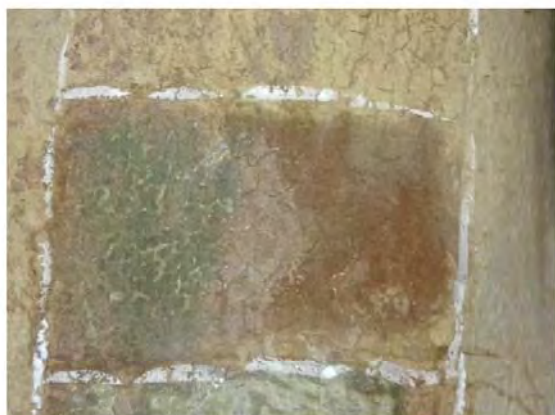
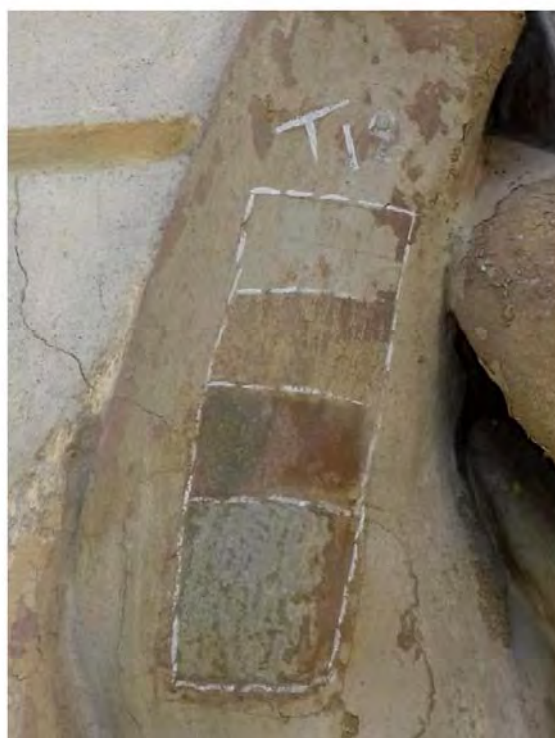
*Sondaj stratigrafic nr 18. pe Cavalerul Turdzo*

Localizare: mâneca dreaptă a veșmântului cavalerului

Arie acoperită de straturi succesive de  
repictare.

- Intervenție mecanică cu bisturiul pentru îndepărtarea stratului de vâruială de la suprafață.
- Intervenție mecanică cu bisturiul, apoi compresă cu carbonat de amoniu în concentrație de 40%, prin pensulare, după îndepărtarea compresei s-a acționat cu soluție și vată rulată pe bastoncini pentru eliminarea repictării. Sub ocru-brun se observă suprafața cu roșu-brun și verde terra.
- S-a revenit cu soluție și vată de bumbac rulată pe bastoncini, sub stratul de verde și brun se observă prezența unui strat albastru închis și verde deschis.

Stratul verde deschis este stabil.

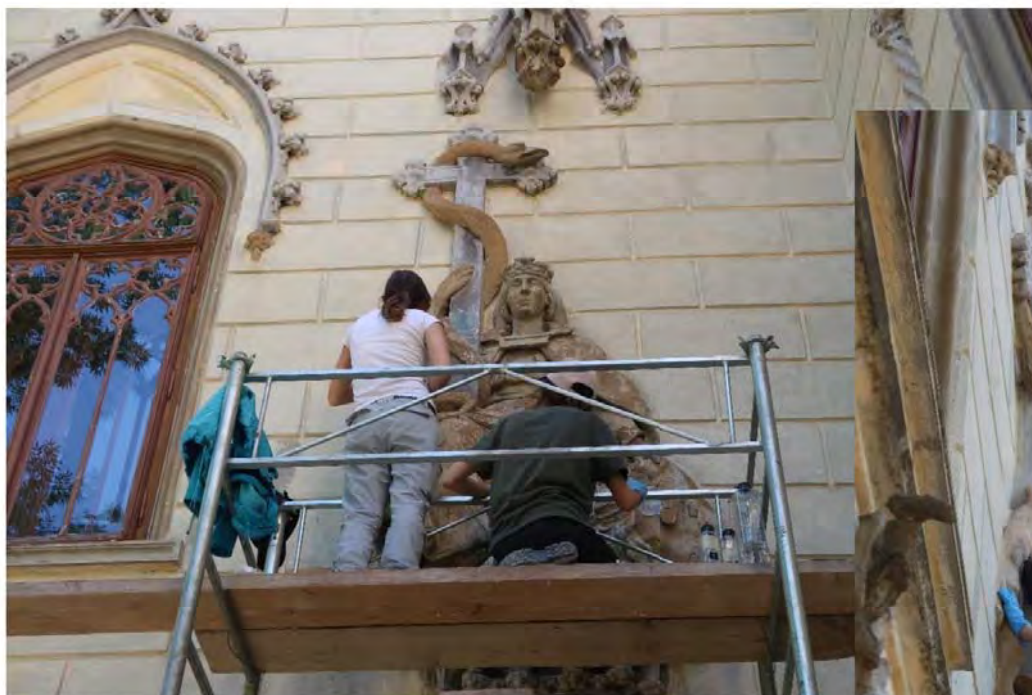
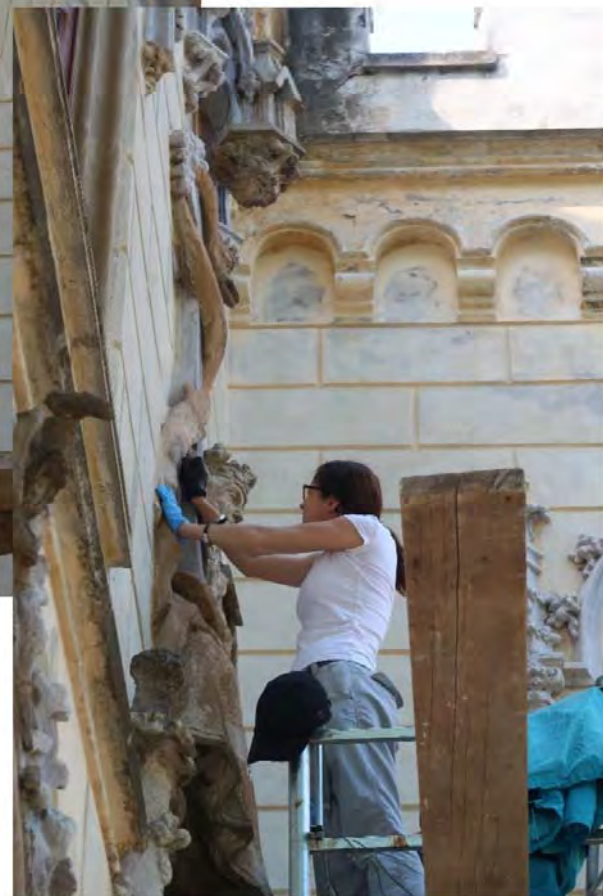
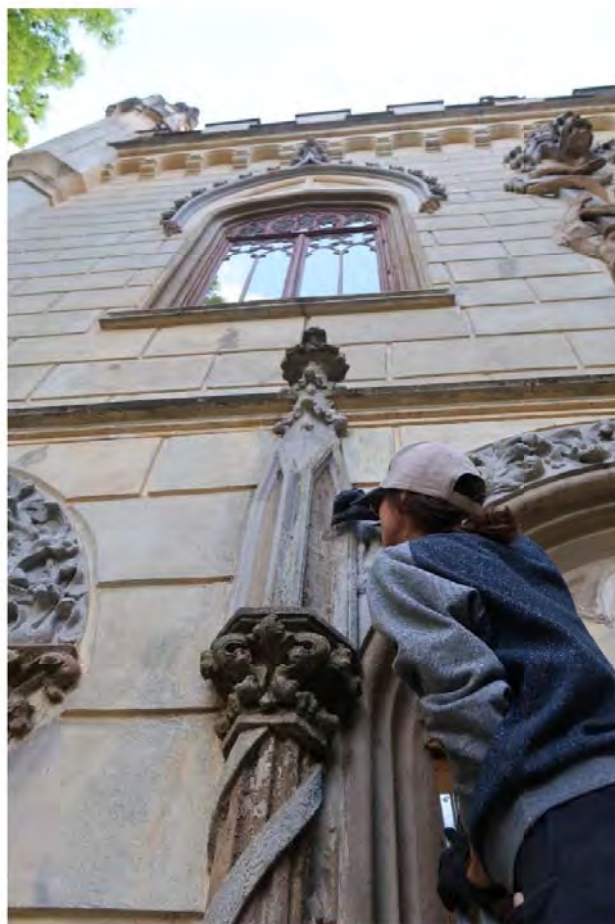
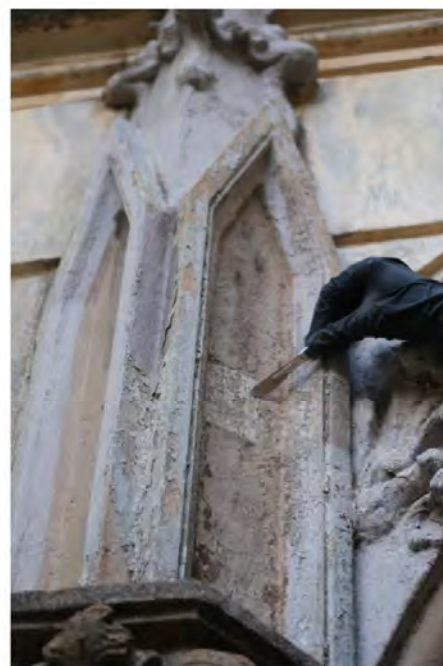
Fațada estică, *Cavalerul Turdzo*, partea sud-estică a castelului, ancadramentul ușii, imagini în timpul realizării cercetării stratigrafice și a testelor de eliminare a repictărilor cu straturi de văruieli din sec.XX și văruieli sintetice din sec. XXI.

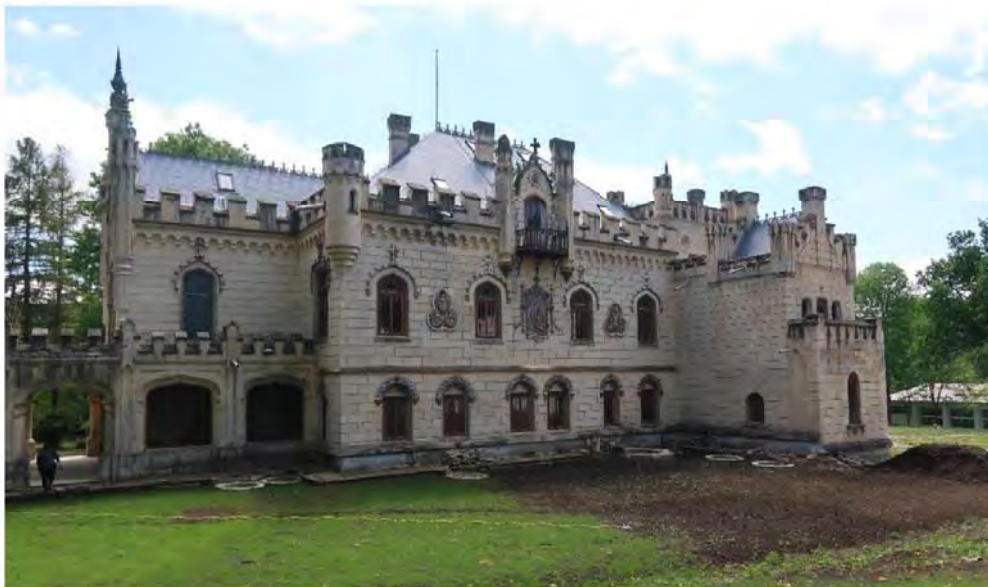
Fațada nordică a castelului, ansamblu și partea centrală cu decorațiunile, imagini în timpul realizării cercetării stratigrafice și a testelor de eliminare a depunerilor și repictărilor cu straturi de vâruielei din sec.XX și vâruielei sintetice din sec. XXI.

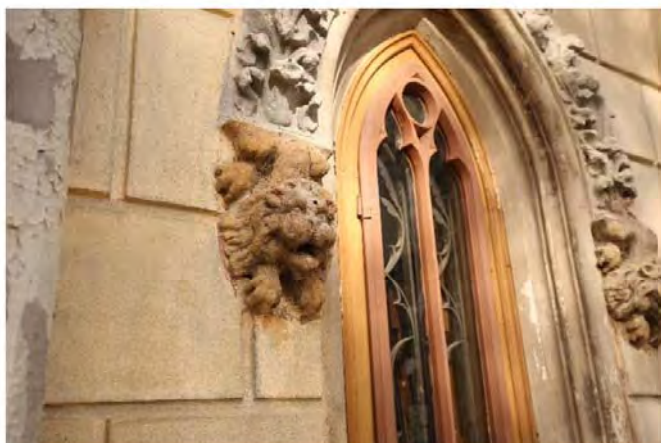
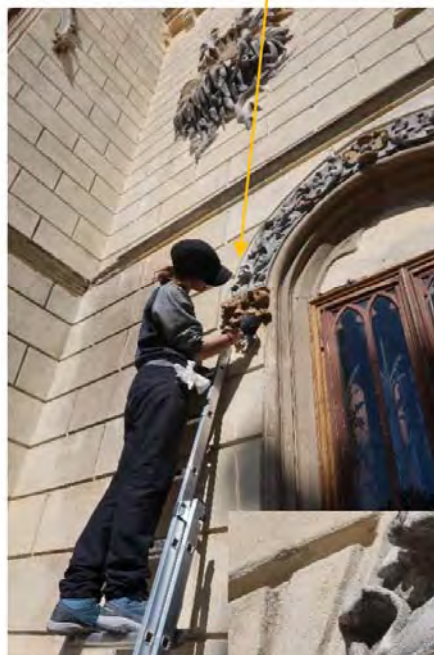
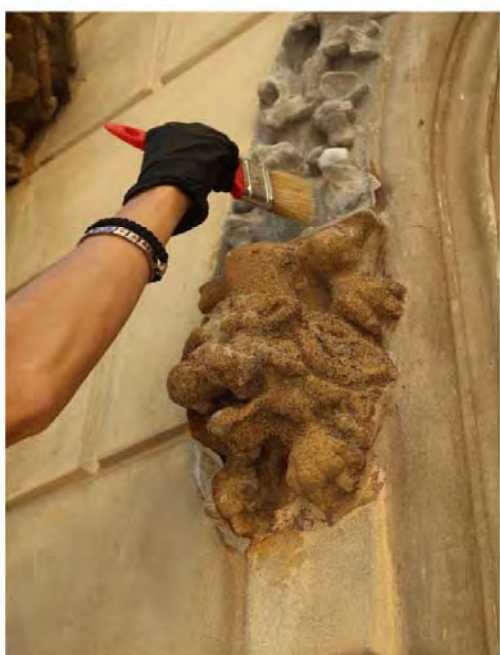
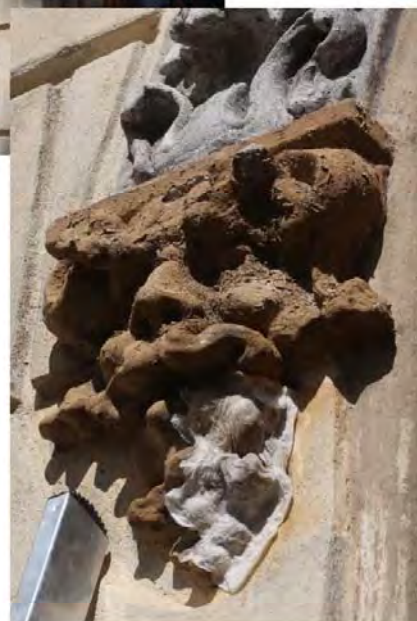
Fațada vestică a castelului, ansamblu și detalii de pe partea sud-vestică, imagini în timpul realizării cercetării stratigrafice și a testelor de eliminare a depunerilor și repictărilor cu straturi de văruieli din sec.XX și văruieli sintetice din sec. XXI – decorații în basorelief și altorelief din frontoanele ferestrelor de la parter.

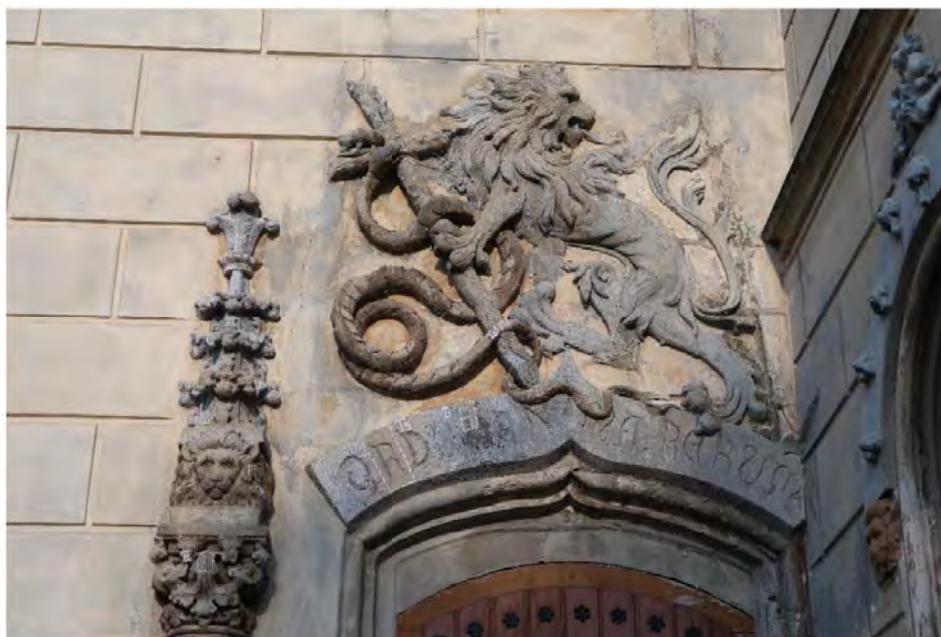
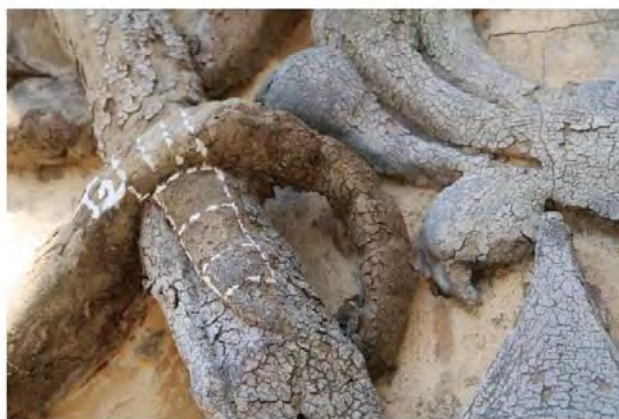
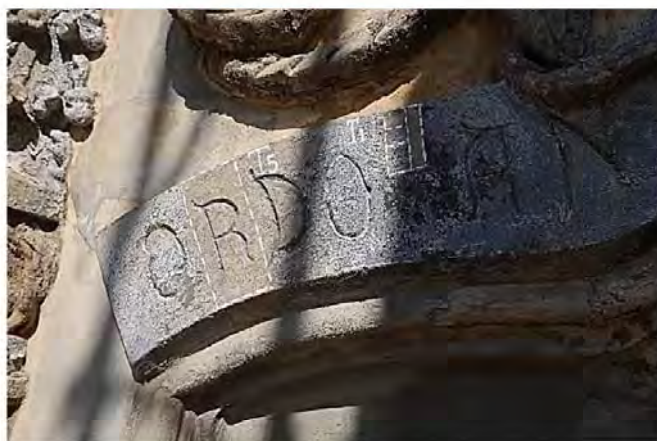
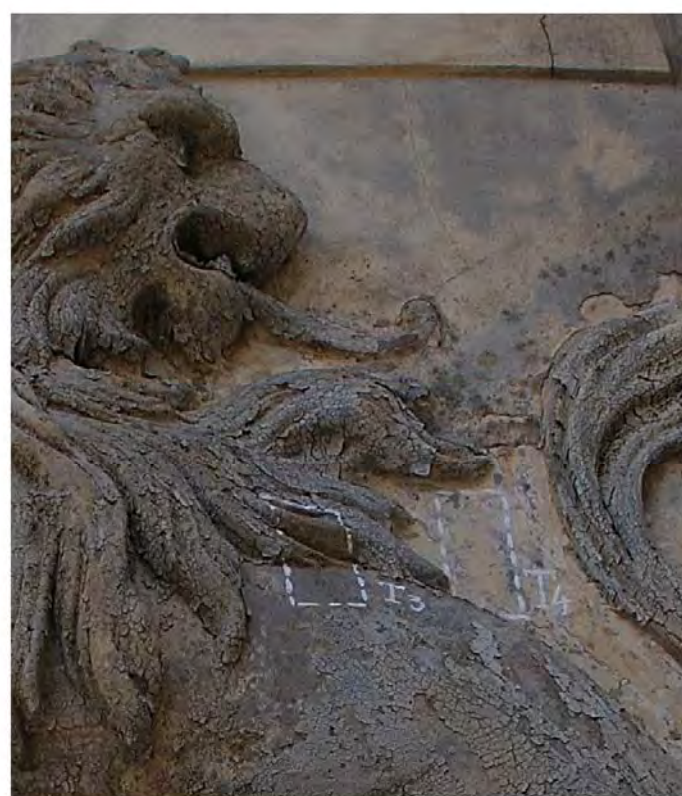
Fațada vestică a castelului, detalii de pe partea nord-vestică, reprezentare simbol heraldic - *Leu rampant cu cruce și șarpe* deasupra intrării secundare, imagini în timpul realizării cercetării stratigrafice și a testelor de eliminare a depunerilor și repictărilor cu straturi de vâruieli din sec.XX și vâruieli sintetice din sec. XXI – decorații în basorelief și altorelief. Strat de repictare cu gri deschis și brun, foarte solzite, exfoliere masivă. Teste realizate cu soluții de alcool etilic și carbonat de amoniu, adaos de biocid, aplicate peste hârtie japoneză.

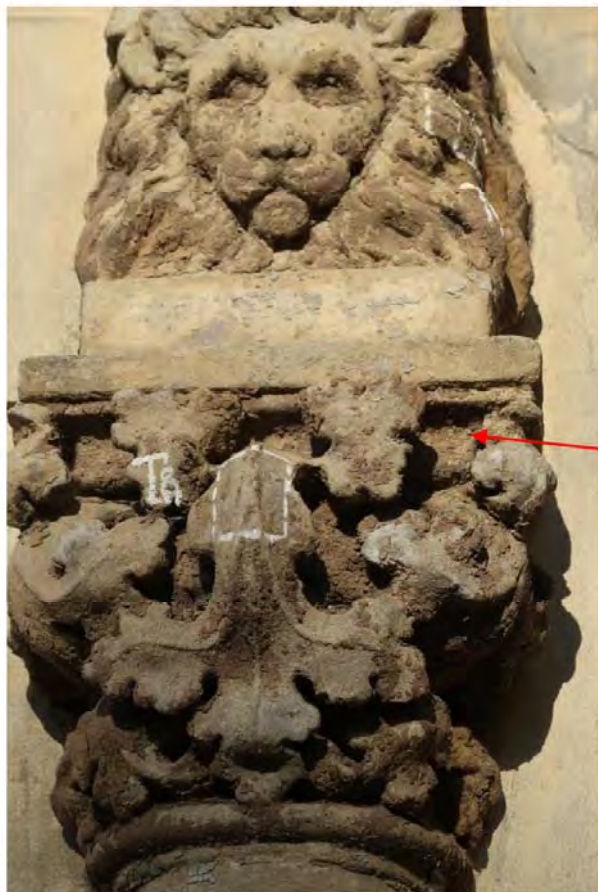
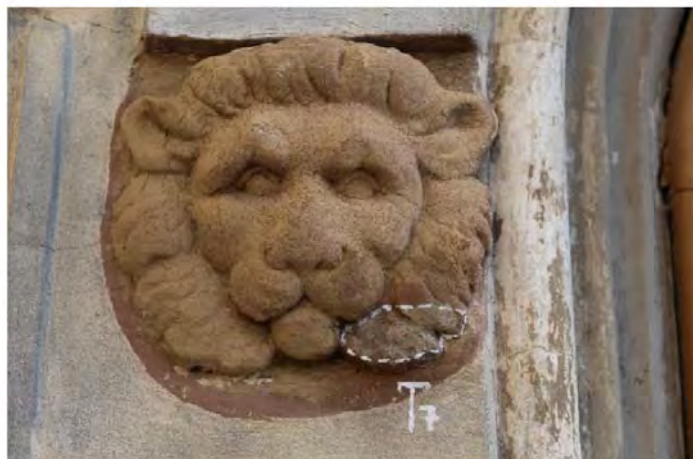
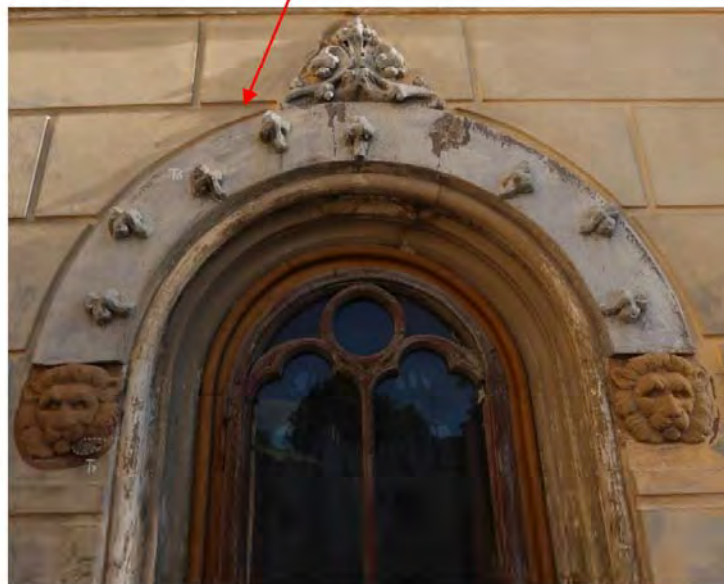
Fațada vestică a castelului, ansamblu și detalii de pe partea nord-vestică, stâlp adosat, la partea superioară fleșă cu cap de *Leu și șarpe*; fereastră adiacentă intrării, fronton cu elemente vegetale și console cu capete de lei; imagini în timpul realizării cercetării stratigrafice și a testelor de eliminare a depunerilor și repictărilor cu straturi de vâruiele din sec.XX și vâruiele sintetice din sec. XXI – decorații în basorelief și altorelief. Straturi de repictare cu ocră-brun din sec. XXI și gri pe frontonul ferestrei. Teste realizate cu soluții de alcool etilic și carbonat de amoniu, aplicate peste hârtie japoneză, asociate cu acțiune mecanică.

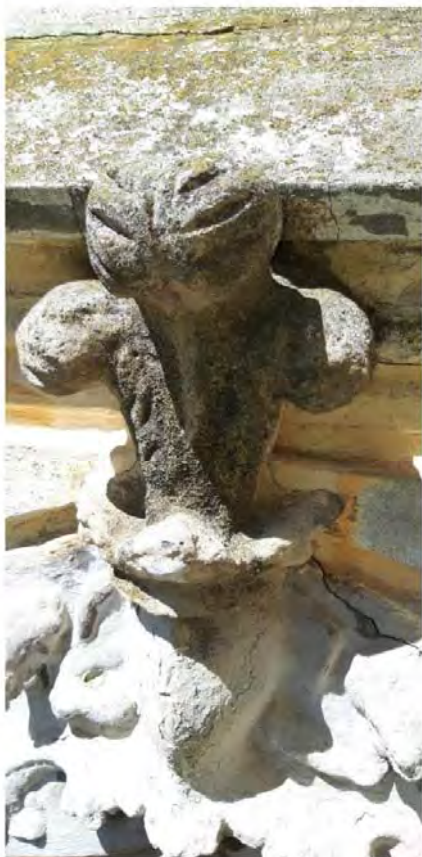
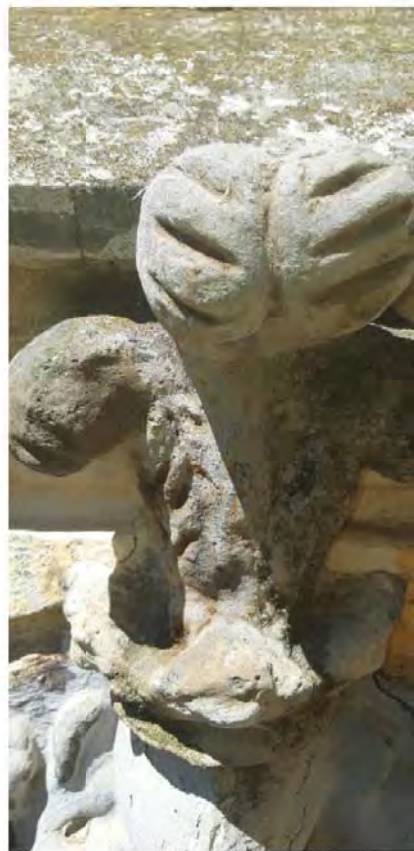
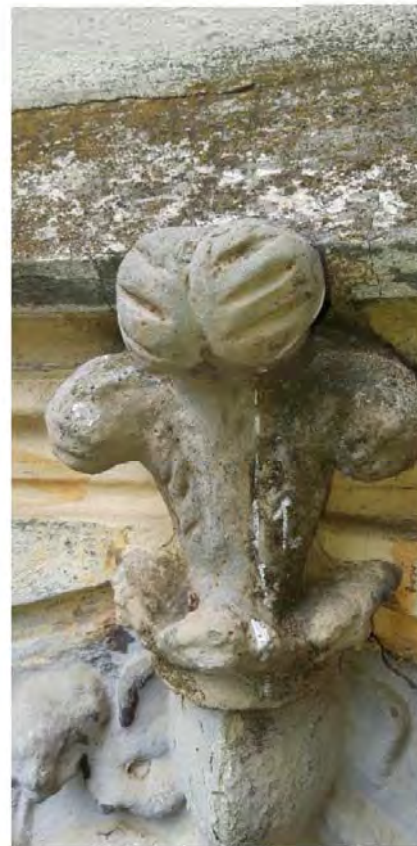
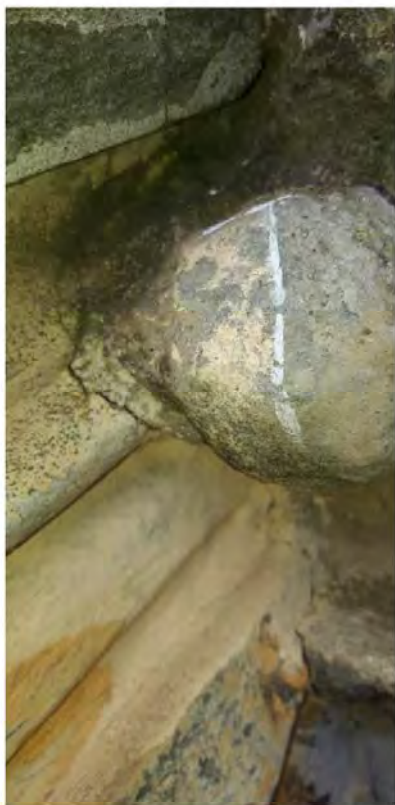
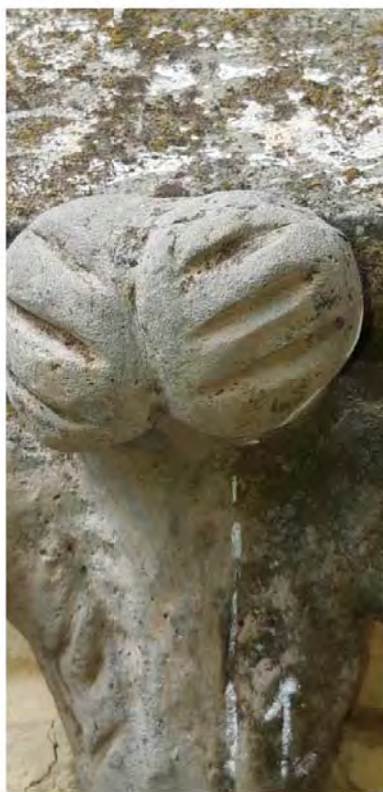
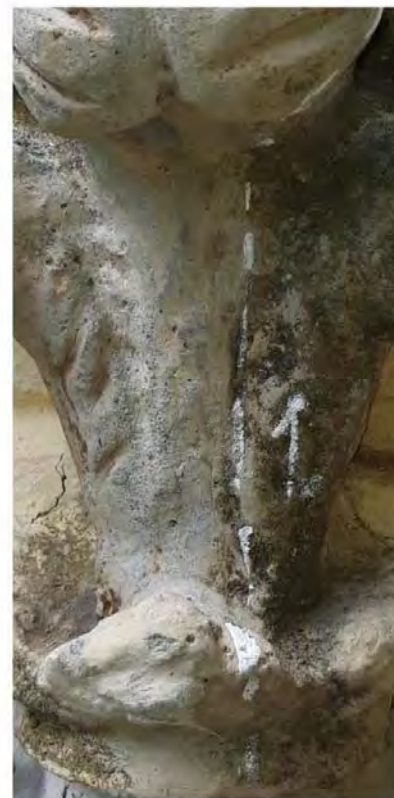
Fațada nordică a castelului, detalii de pe elementul din axul frontonului unei ferestre de la etaj, element heraldic - coif cu pene de struț, imagini în timpul realizării cercetării stratigrafice și a testelor de eliminare a formelor de atac biologic: biocrustă neagră de alge și licheni pe suportul de tencuială dură din var+ nisip +adaos de ciment.
