**PROIECT TEHNIC DE CONSERVARE ȘI RESTAURARE COMPONENTE ARTISTICE -  
DECORAȚIUNI FAȚADĂ ȘI PICTURĂ MURALĂ LA EXTERIOR ÎN SPAȚIUL MUSEUM  
FAMILIARUM, LA CASTELUL STURDZA DE LA MICLĂUȘENI**

Denumirea obiectivului: **CASTELUL STURDZA,  
din MICLĂUȘENI**

**Castelul Sturdza din Miclăușeni** este inclus pe Lista monumentelor istorice din județul Iași 2015, având codul de clasificare Cod LMI IS-II-m-B-04199.02 (datat în sec. XVII, reclădit în 1752 și sec. XIX) conform Listei Monumentelor Istorice aprobată prin Ordinul Ministrului Culturii și Cultelor nr. 2.314/2004, publicată în Monitorul Oficial al României nr.646 bis.

**Denumirea proiectului: PROIECT TEHNIC DE CONSERVARE ȘI  
RESTAURARE COMPONENTE ARTISTICE - DECORAȚIUNI FAȚADĂ ȘI  
PICTURĂ MURALĂ LA EXTERIOR ÎN SPAȚIUL MUSEUM FAMILIARUM,  
LA CASTELUL STURDZA DE LA MICLĂUȘENI**

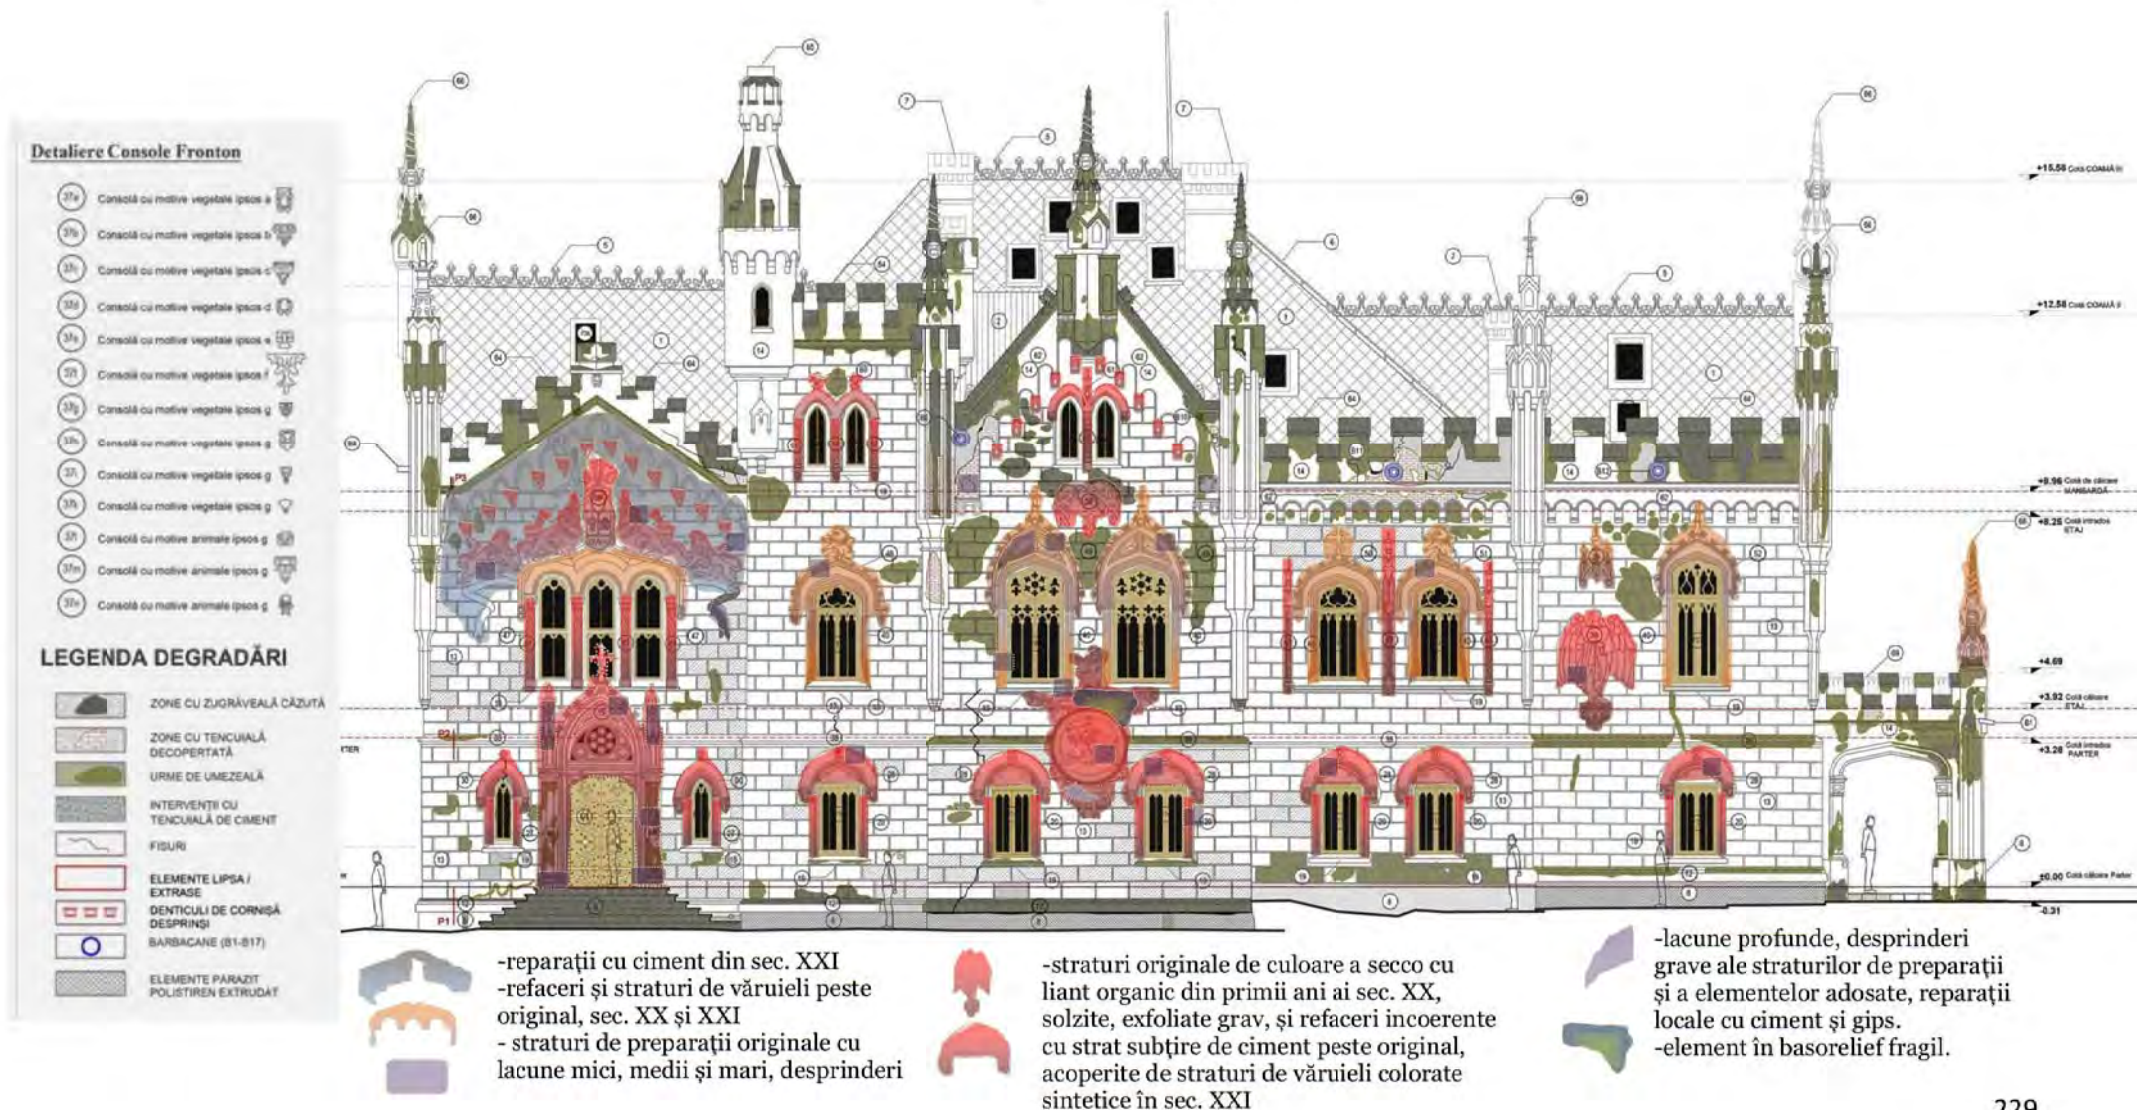
Fațada sudică a castelului Sturdza Miclăușeni, sondaje realizate pe *Stema monumentală cu Lei și blazon*, *ancadrament ferestre de deasupra intrării principale*, *ancadramentul intrării principale*, *ferestre parter pe sud-vest, sud și sud-est*, *stema Sigiliu imaginar Cavaler Turzo, Cocor (Phoenix)*, *decorații fronton ferestre etaj parte centrală*, *Înger cu cadran solar*. Relevu de arhitectură din documentația proiectului, firma SC PRODID SRL București. Sef proiect: arhitect Șerban Sturdza.

Fațada sudică a castelului Sturdza Miclăușeni, localizarea decorațiilor în altorelief de mari dimensiuni.

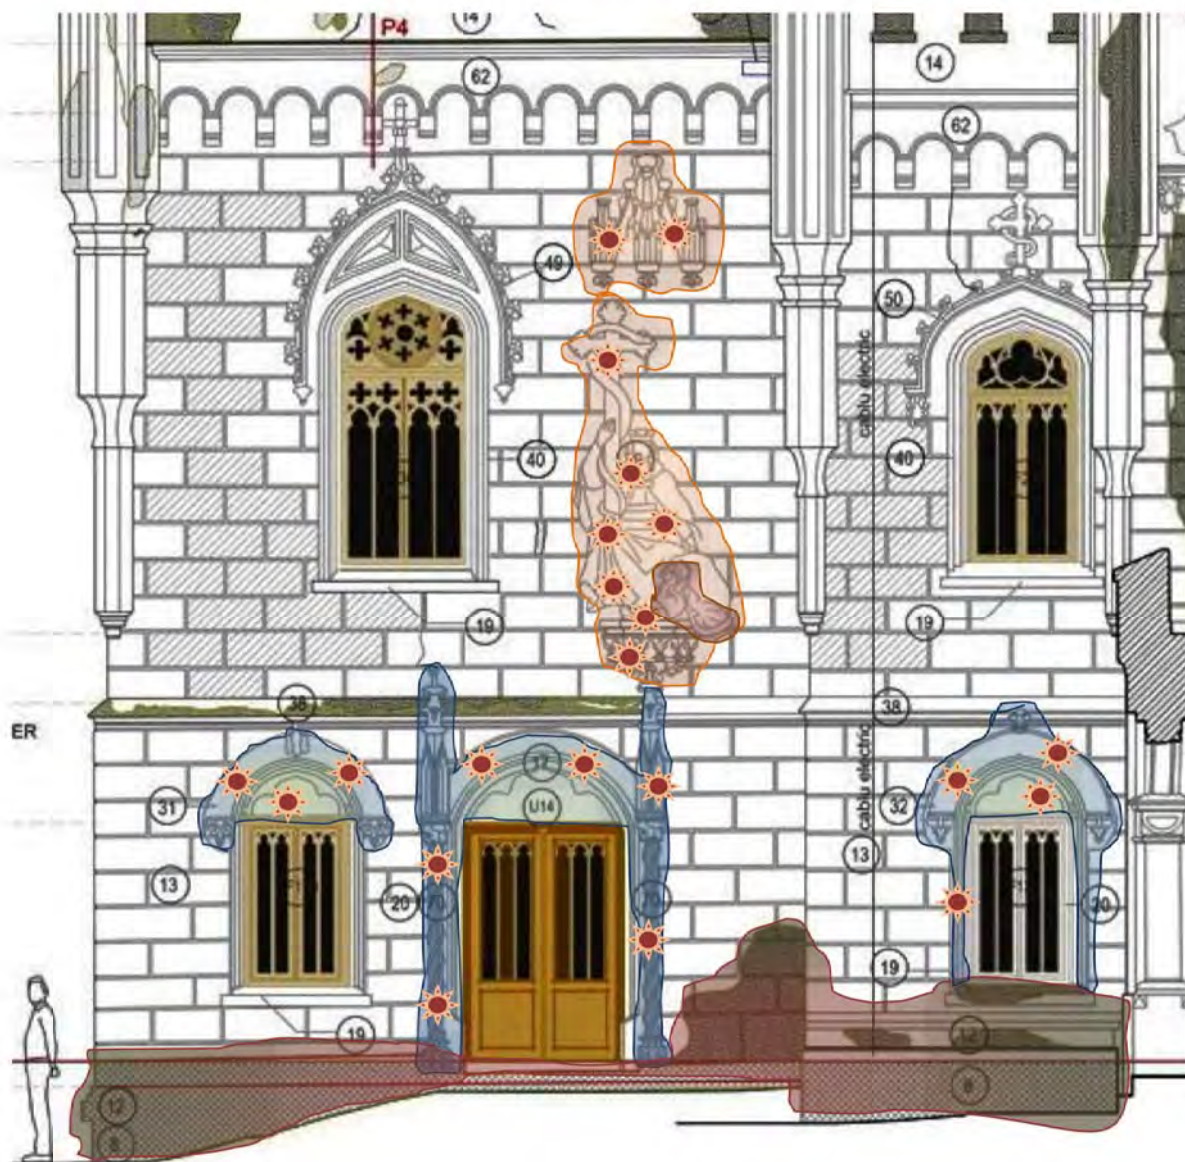
Fațada estică, partea sud-estică a castelului Sturdza Miclăușeni, localizarea decorațiilor în altorelief de mari dimensiuni.

- Cavalerul Turzo cu cruce și șarpe – elementele heraldice ale familiei Sturdza.

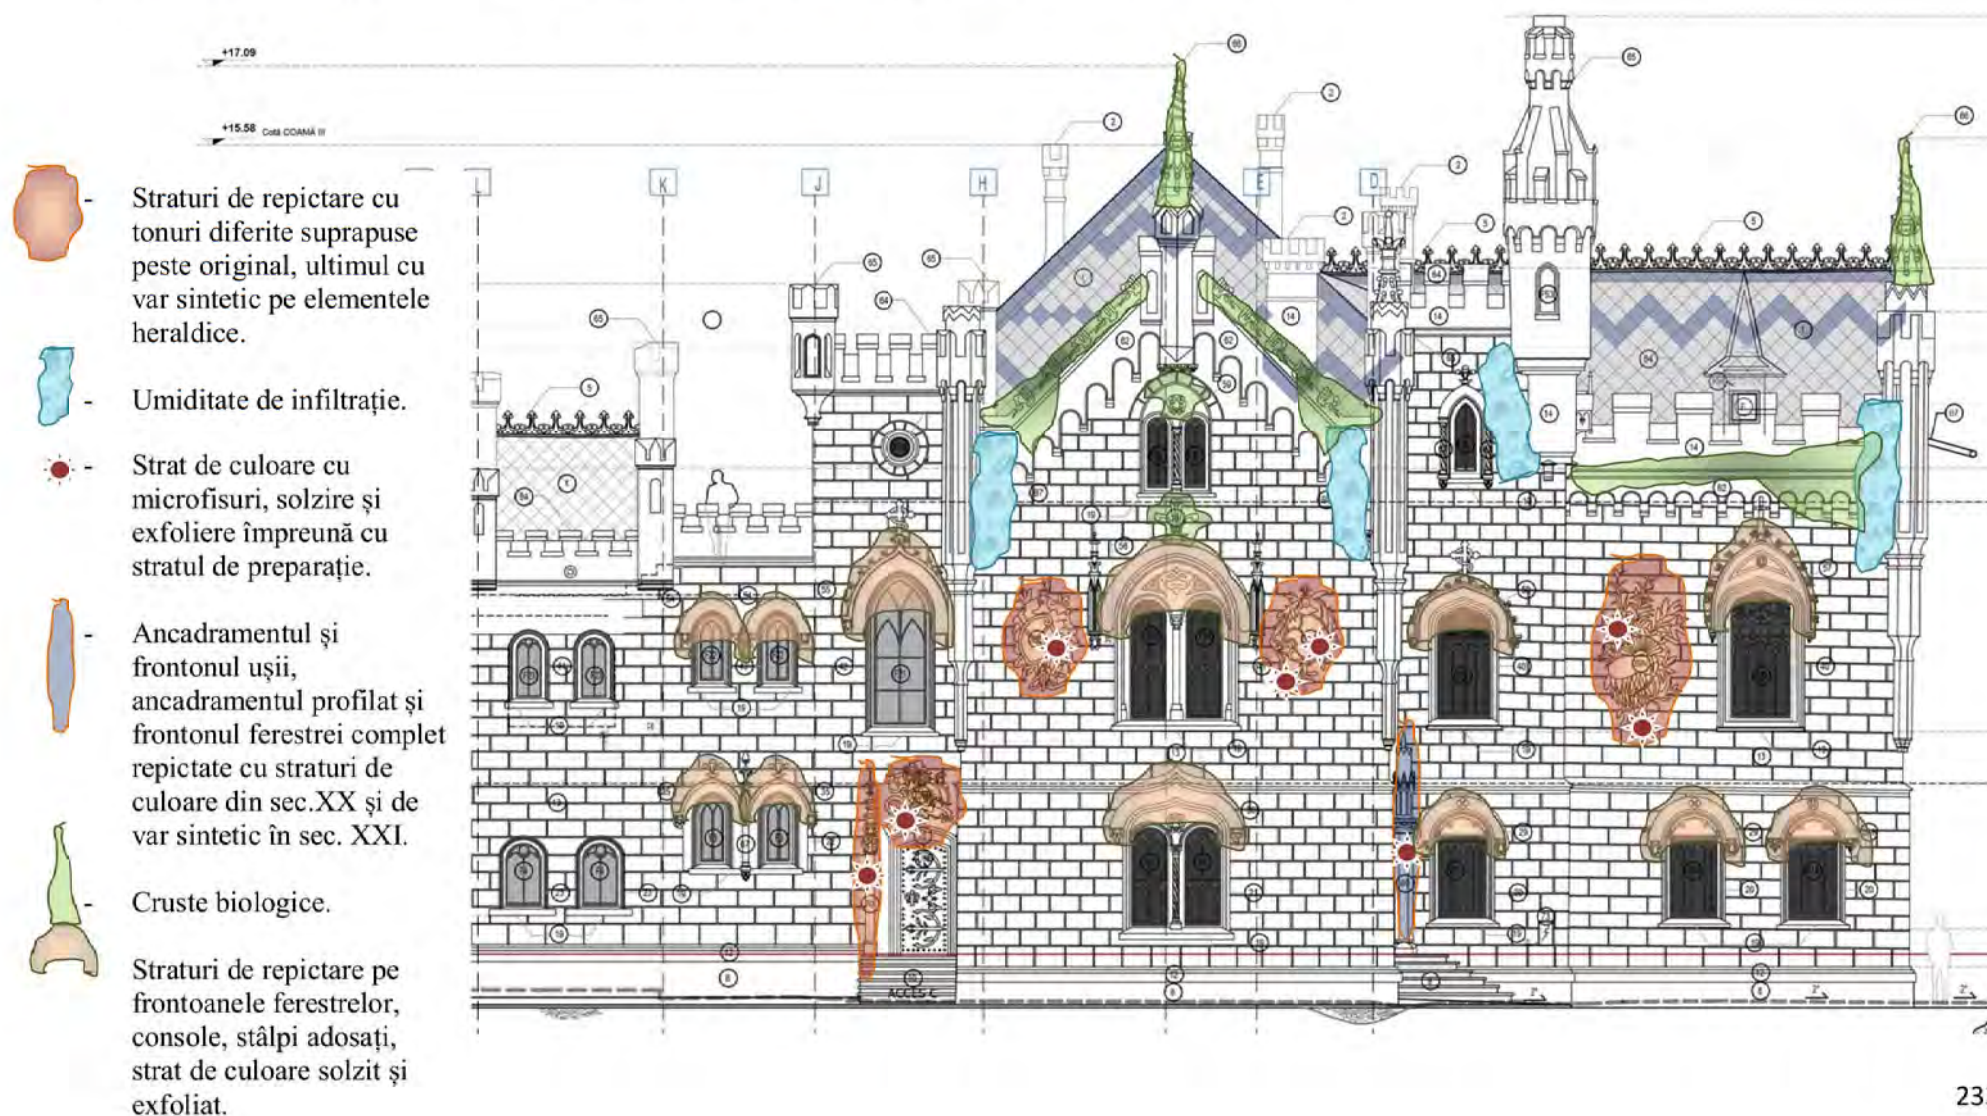
Fațada vestică a castelului Sturdza Miclăușeni, *Leul cruciat* de deasupra intrării secundare și coloana adosată cu fleșă, ferestre decorate pe sud-vest, sud și sud-est, *Stema Sturdza-Cantacuzino*, *Stema Sturdza-Ghica*, Element simbolic decorativ de mari dimensiuni pe latura sud-vestică. Starea de conservare.

Relevu din documentația proiectului, firma SC PRODID SRL București, Sef proiect: arhitect Șerban Sturdza.

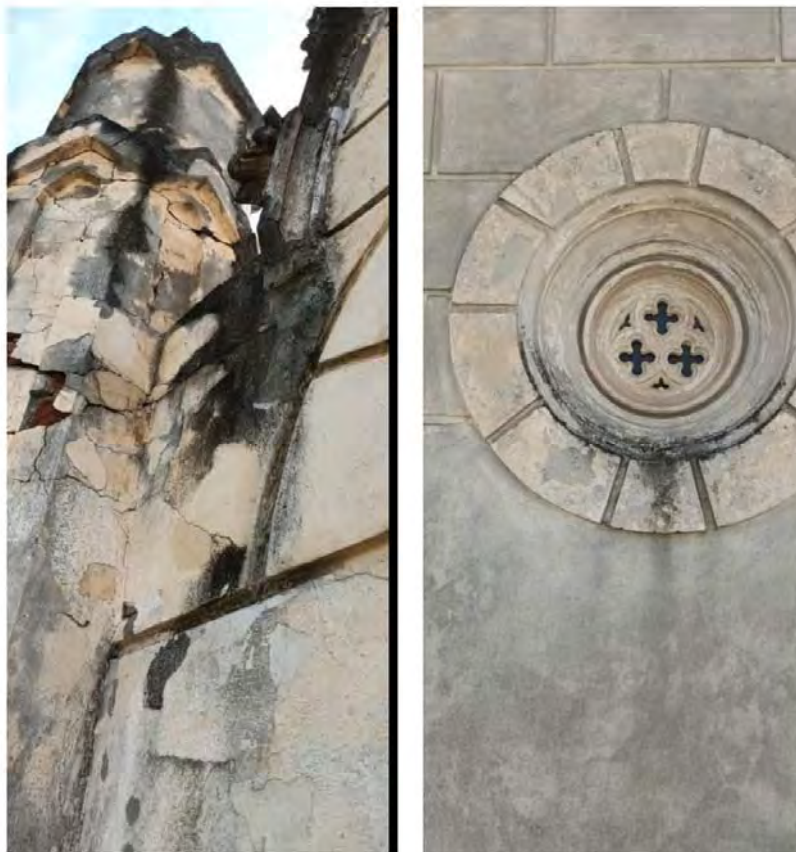
**Foto 3 Crustă neagră, desprinderi, fisuri fațadă nord, fațadă sud**

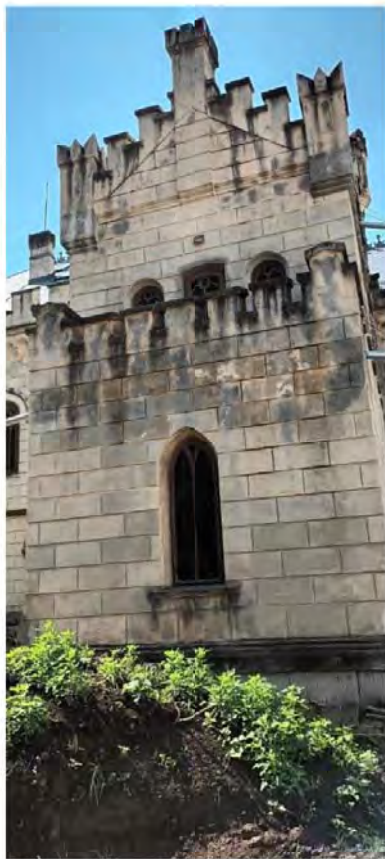
**Foto 4 Halouri de umiditate, crustă neagră, desprinderi perete nord**

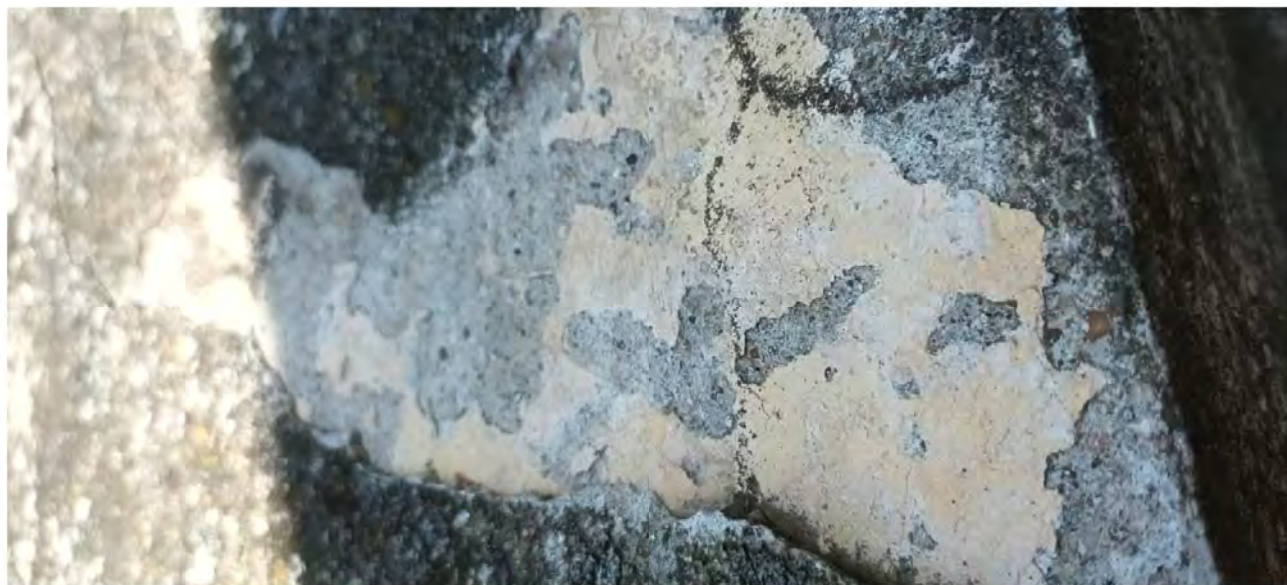
**Foto 5 Desprinderi, fisuri pervaz fereastră nord, săruri albe**

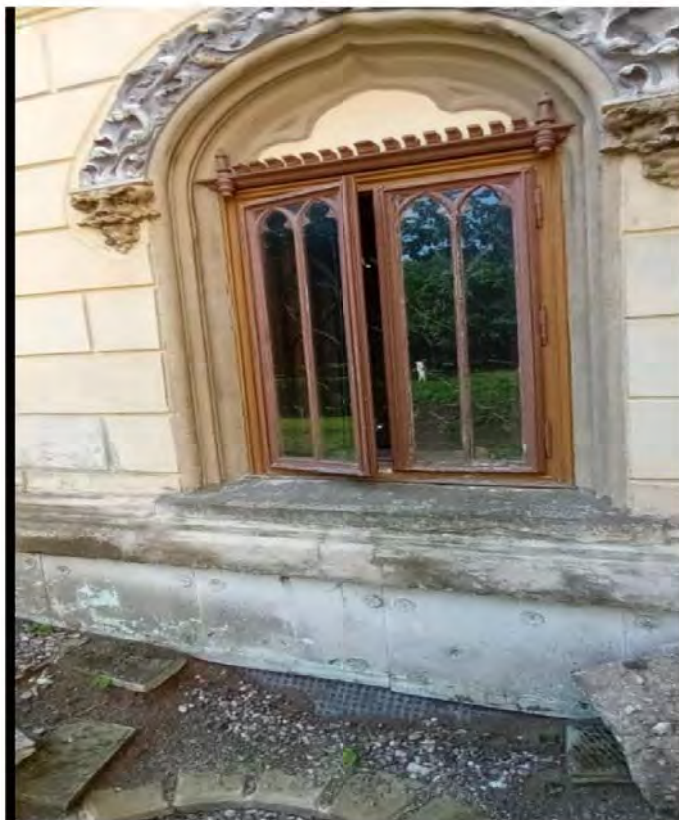
**Foto 6 Putrezire lemn tâmplărie datorită umidității, sud**

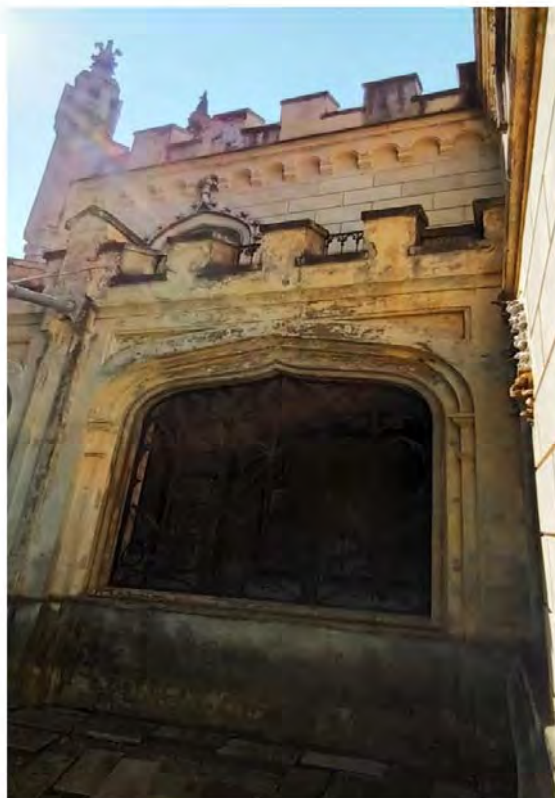
**Foto 8. Fisuri, pete umiditate, crustă biologică terasă Vest**

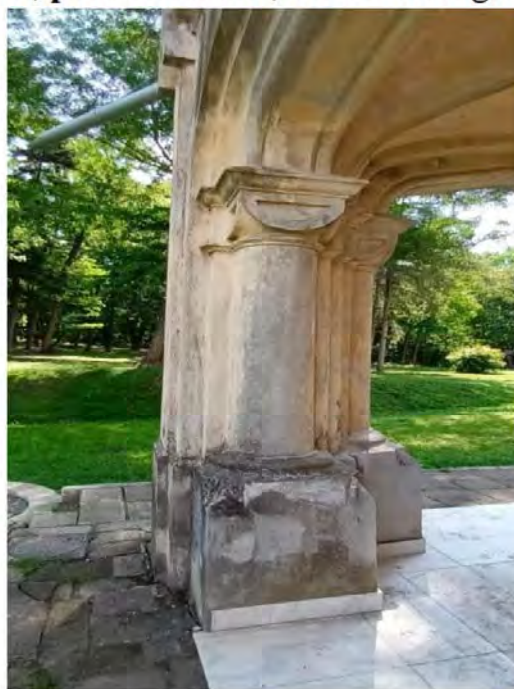
**Foto 9 Pete umiditate, crustă neagră, desprinderi material coloană est**

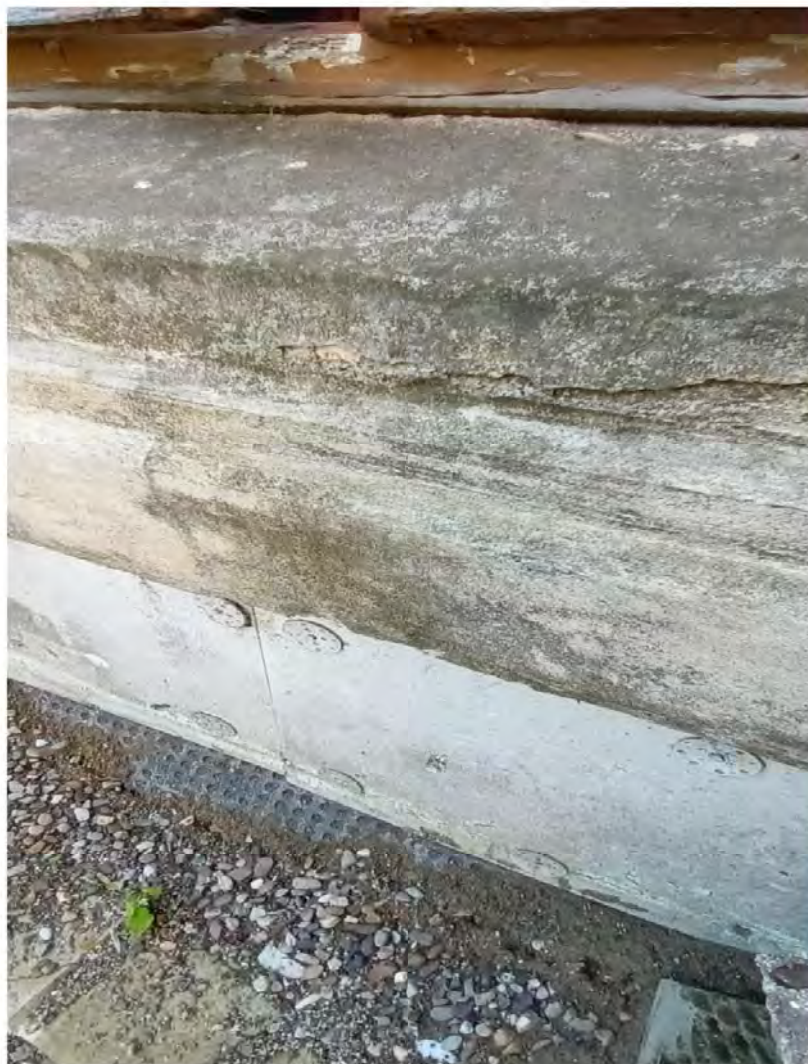
**Foto10. Soclu nord acoperit cu polistiren, desprinderi tencuieli brâu decorativ,  
umiditate, biocrustă**

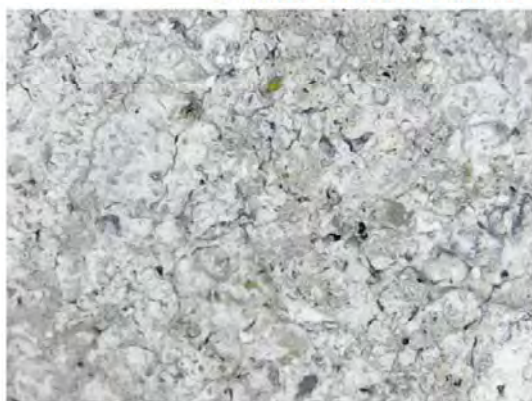
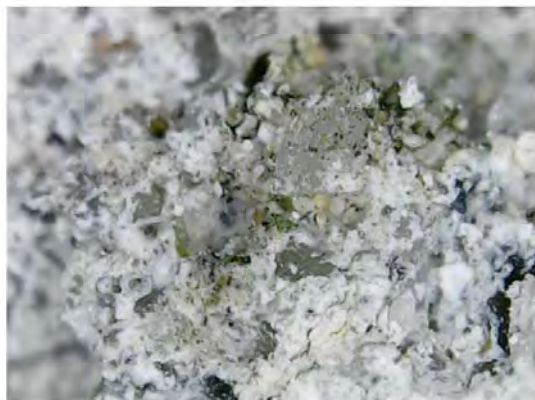
**Fig.1 Proba 1.A Mortar a. micrografie OM 500X b.spectrul XRF;  
B Tencuială c. micrografie OM 500X b.spectrul XRF;**

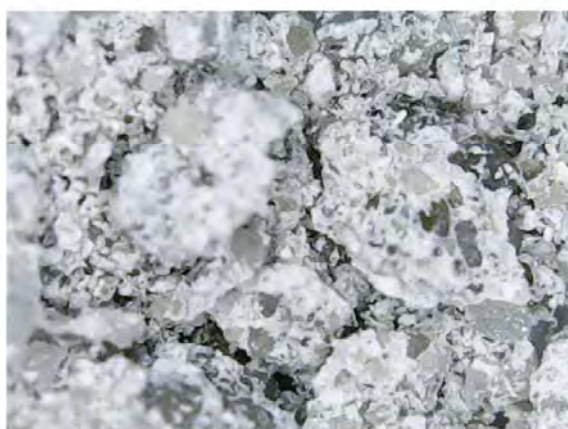
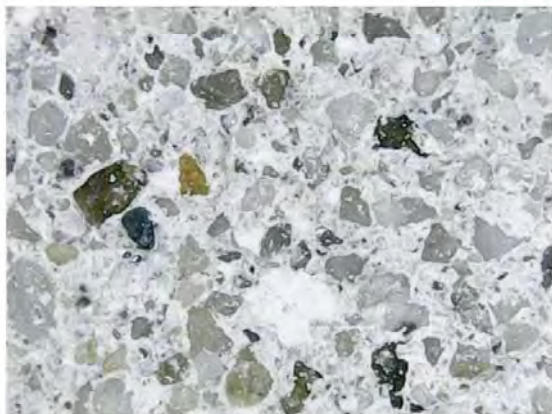
**C.Tencuială strat 2 e. micrografie OM 500X f.spectrul XRF**

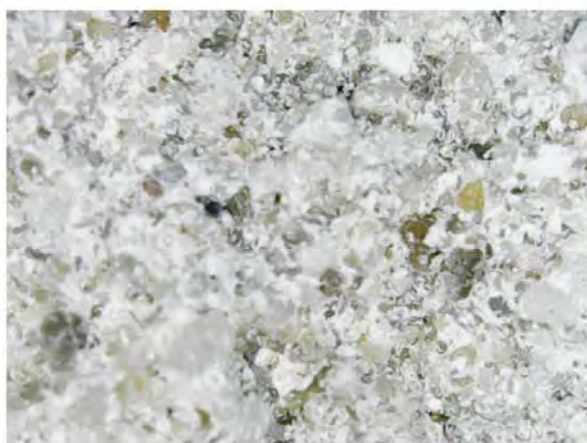
**Fig.3 Proba 3. Piatră a.micrografie OM 500X b.spectrul XRF**

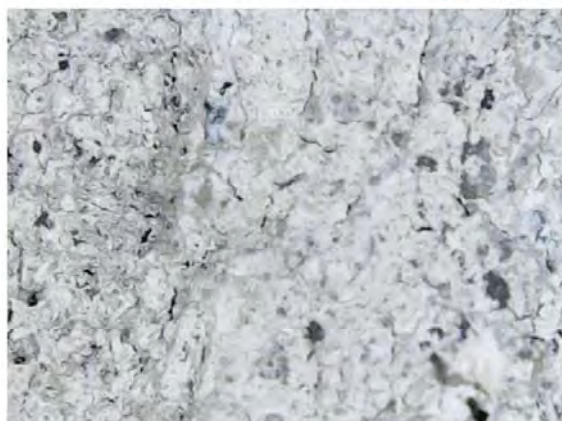
**B.Tencuială c. micrografie OM 500X d.spectrul XRF**

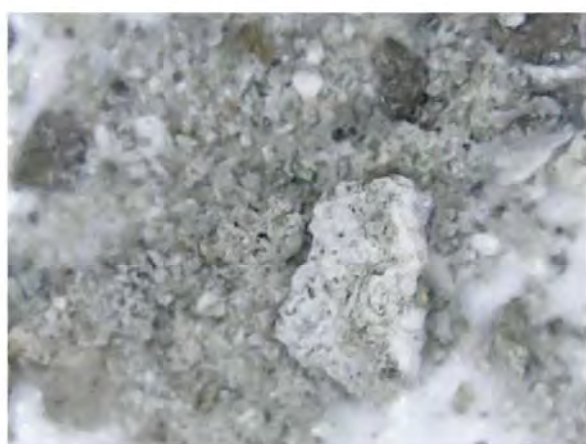
**Fig.5 Proba 5. Decorații aplicate perete Vest a. micrografie OM 500X b. spectrul XRF;**

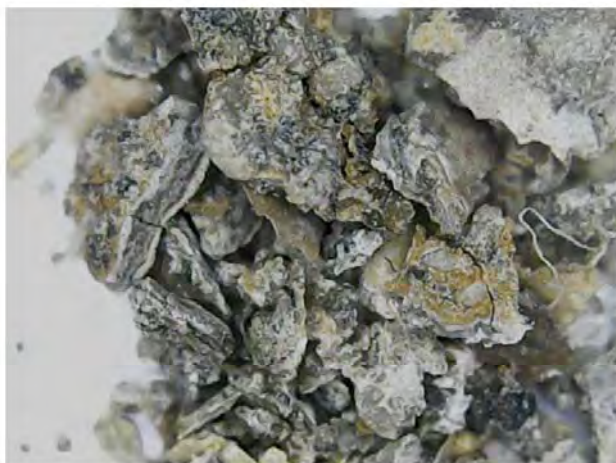
**Fig.6 Proba 6 Ornament aplicat -leu perete Vest a. micrografie OM 500X  
b.spectrul XRF;**

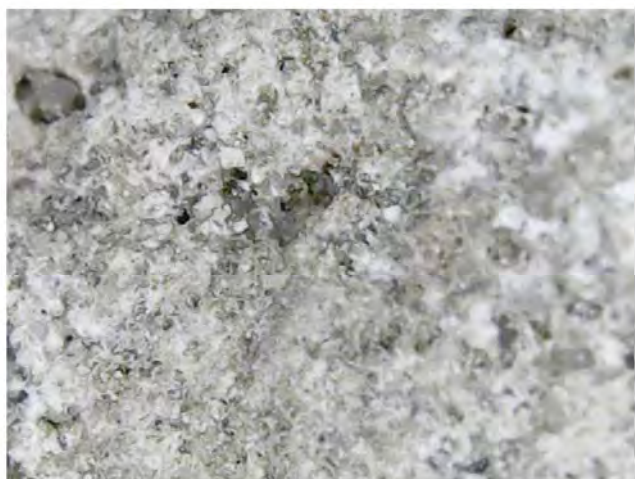
**Fig.7 Proba 7 Mortar de preparare Vest a. micrografie OM 500X b.spectrul XRF;**

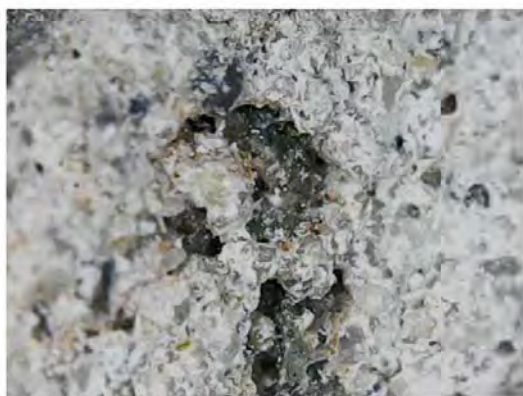
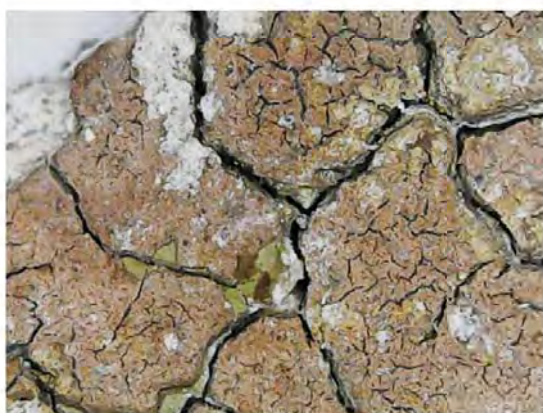
**Fig.8 Proba 8 Fațadă sud,parter,fereastră SV,ancadrament  
A.mortar a. micrografie OM 500X b.spectrul XRF  
B.pigmenți c. micrografie OM 500X d.spectrul XRF**

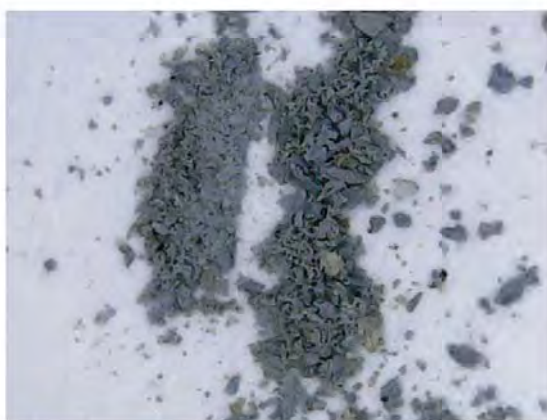
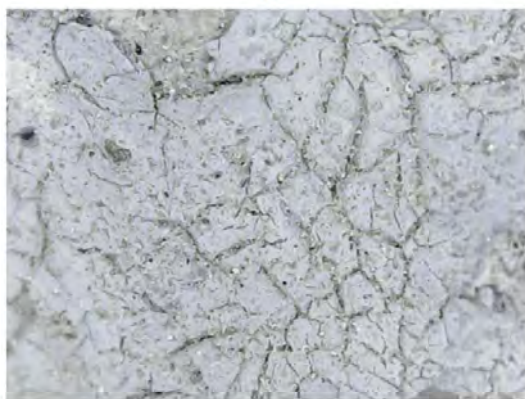
**Fig.12 Proba 12 Pigment gri a. micrografie OM 500X b.spectrul  
XRF**

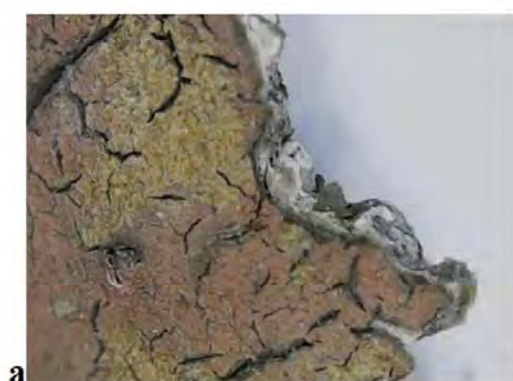
**Fig.13 Proba 13 Pigmenți a. micrografie OM 500X b.spectrul  
XRF**

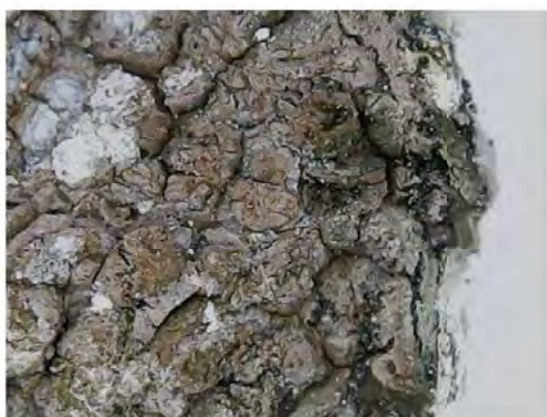
| Proba 14 Fațadă S, Stema Sigiliu,elemente heraldice - pigmenți | studii microscopie, analiza XRF | Proba 14. A.Ca,S- gips- reparație<br>B.amestec pigmenți Pb-roșu de plumb Fe-ocru, Ba,Zn-litopon;<br>Cr,Pb- amestec pigmenți verde pe baza de crom, galben de plumb |

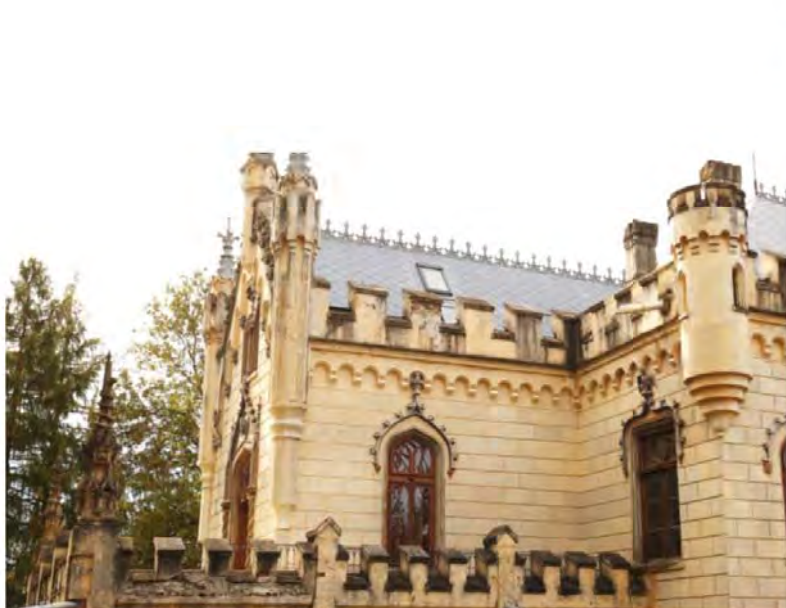
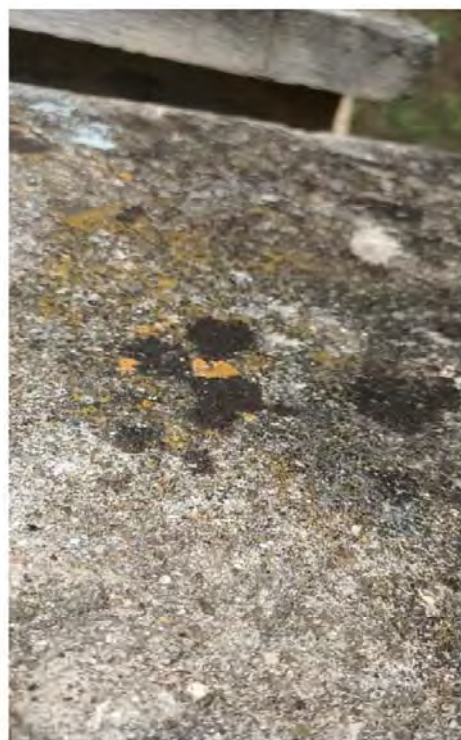
**Foto.1. Biocrustă neagră și verde la nivel superior fațadă nord, zona aticuri, fleșe**

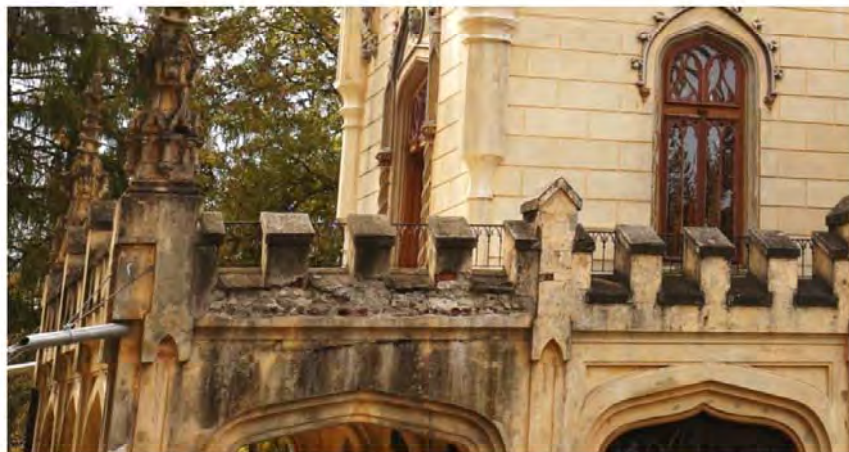
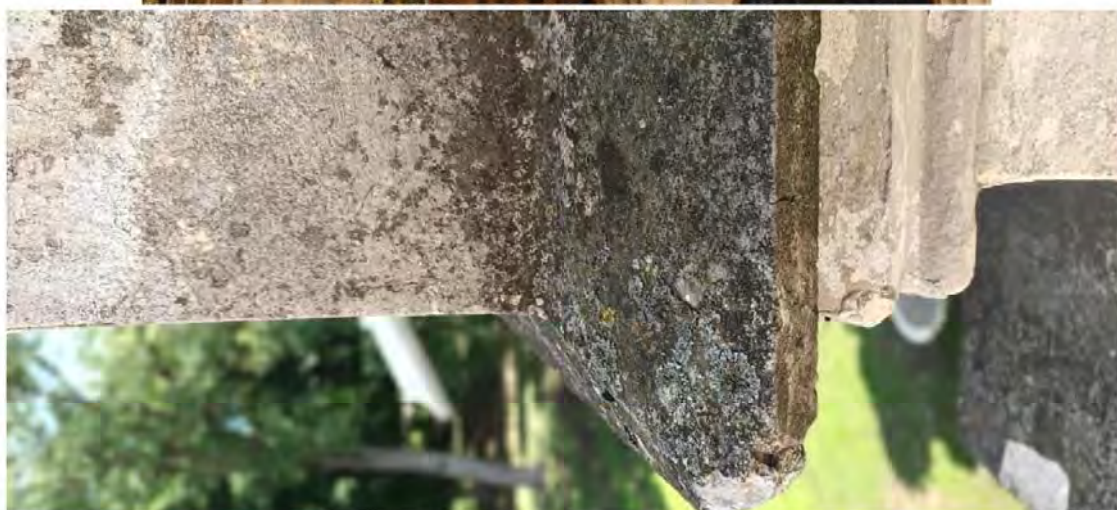
**Foto. 2 Crustă neagră alge verzi moarte aticuri nord**

Biocrusta de pe aticuri, fleșe și turnulețe este formată preponderent din licheni și alge verzi moarte, are o acoperire foarte mare, față de partea inferioară a clădirii.

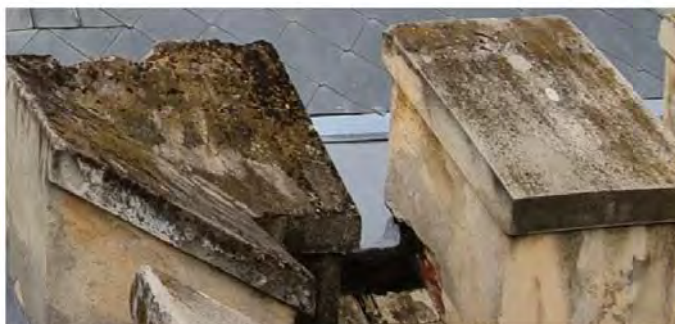
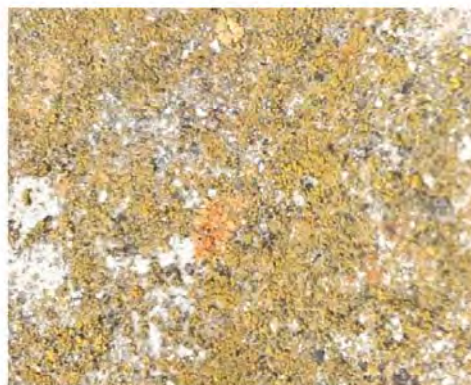
**Foto. 3 La baza coloanelor din est biocrusta este formata preponderent din licheni, care aparțin genurilor *Parmelia*, *Calopaca* și *Aspicilia***

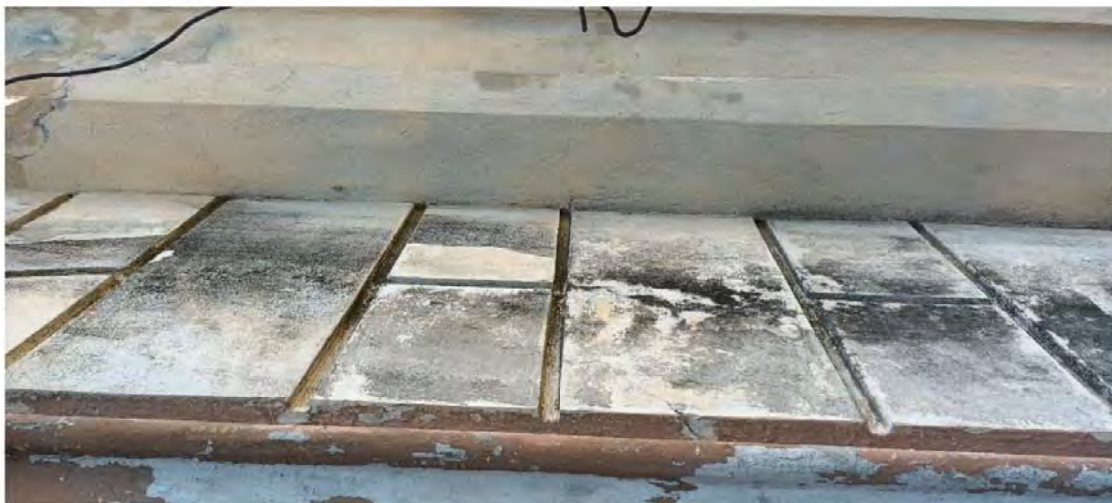
**Foto. 4. Licheni galbeni atic sud**

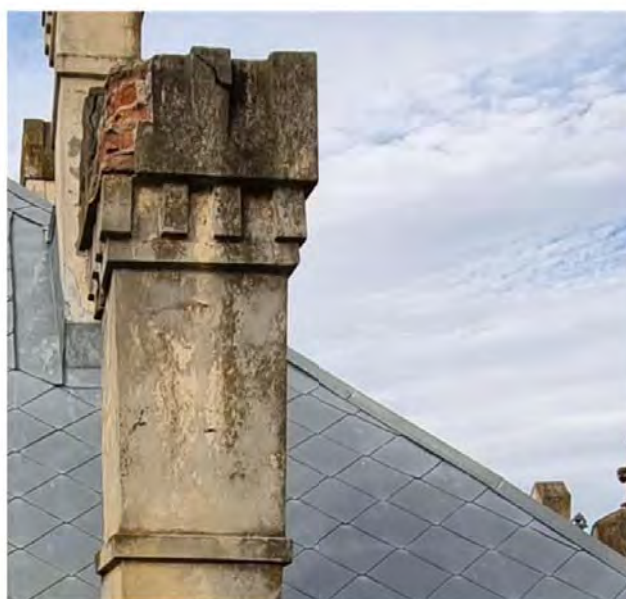
**Foto.5 Crustă neagra, perete etaj sud**

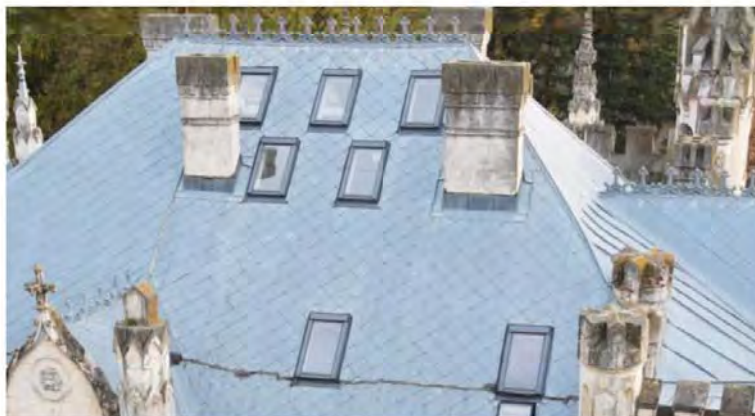
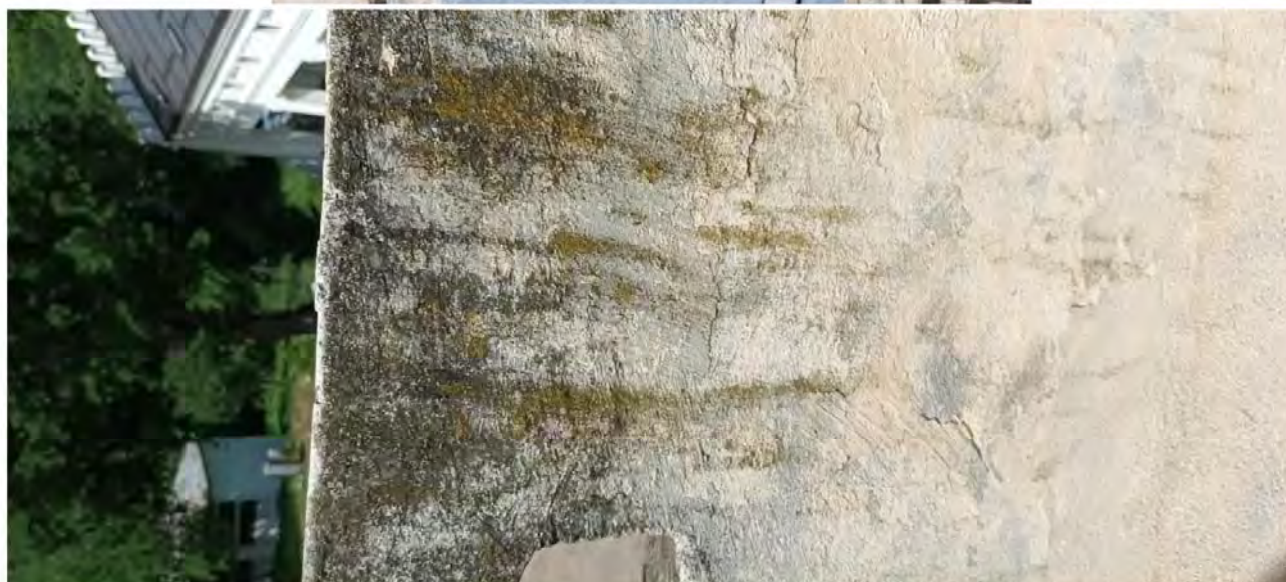
**Foto. 6 Crustă neagra, licheni gri, galbeni turnuri sud**

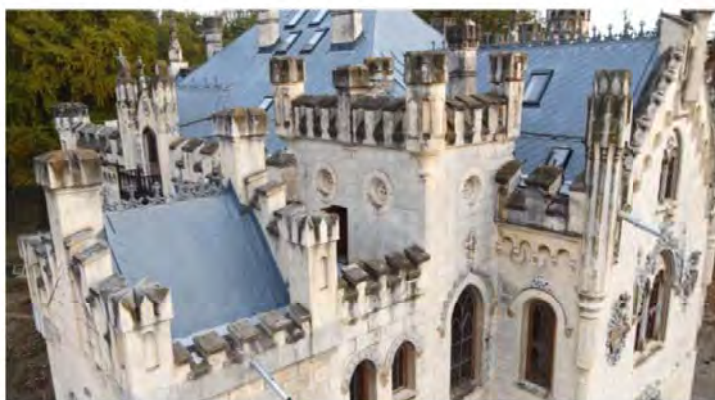
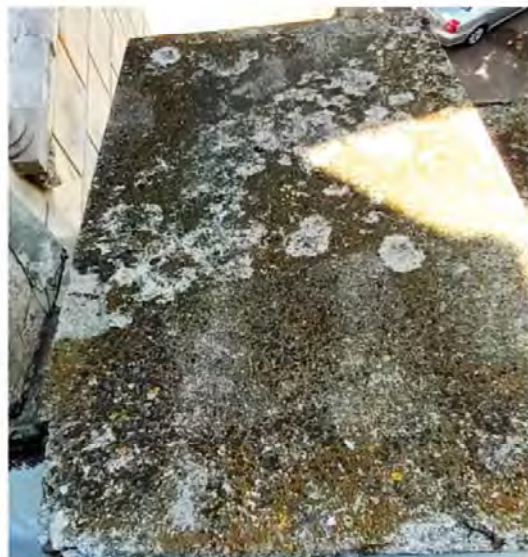
**Foto 7 Licheni galbeni, crustă neagră turnuri acoperiș vest**

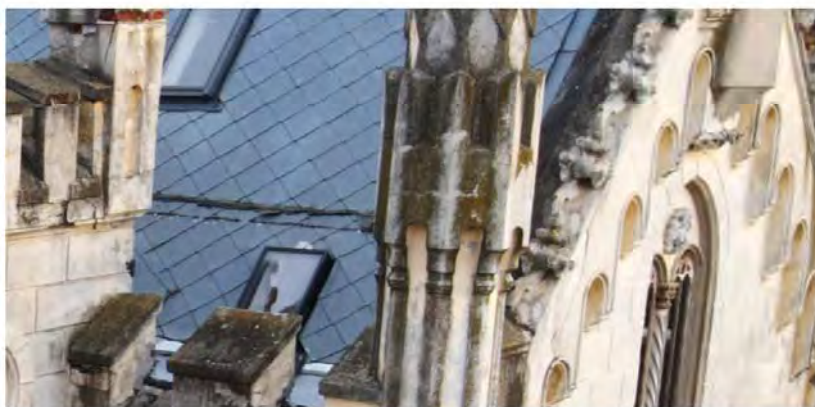
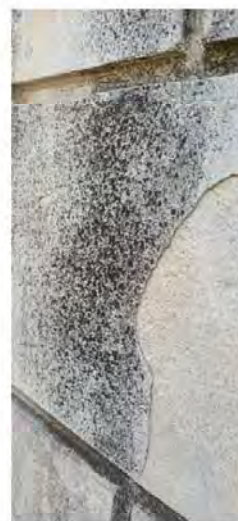
**Foto 8. Fațatda sud, biodermă brun-cenușie formată din genul Lecanora și Calopaca, halouri umiditate.**

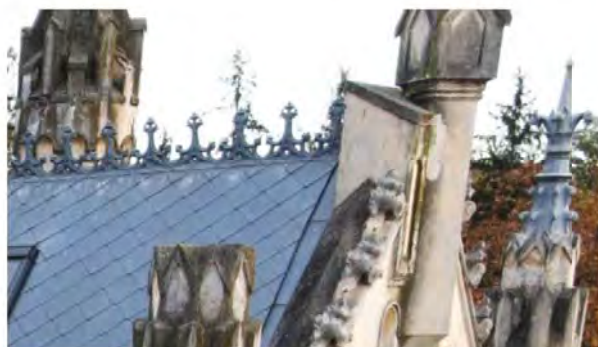
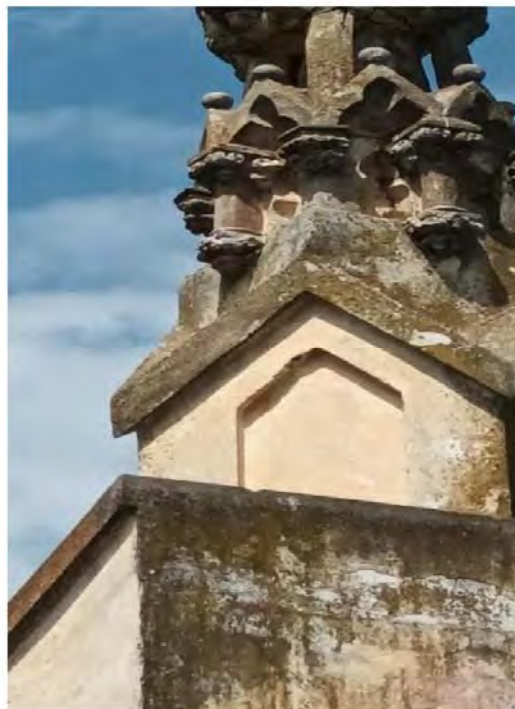
**Foto 9 Halouri umiditate, crustă biodermă neagră ligheni genul Buellia, pulverulențe desprinderi tencuială perete etaj vest**

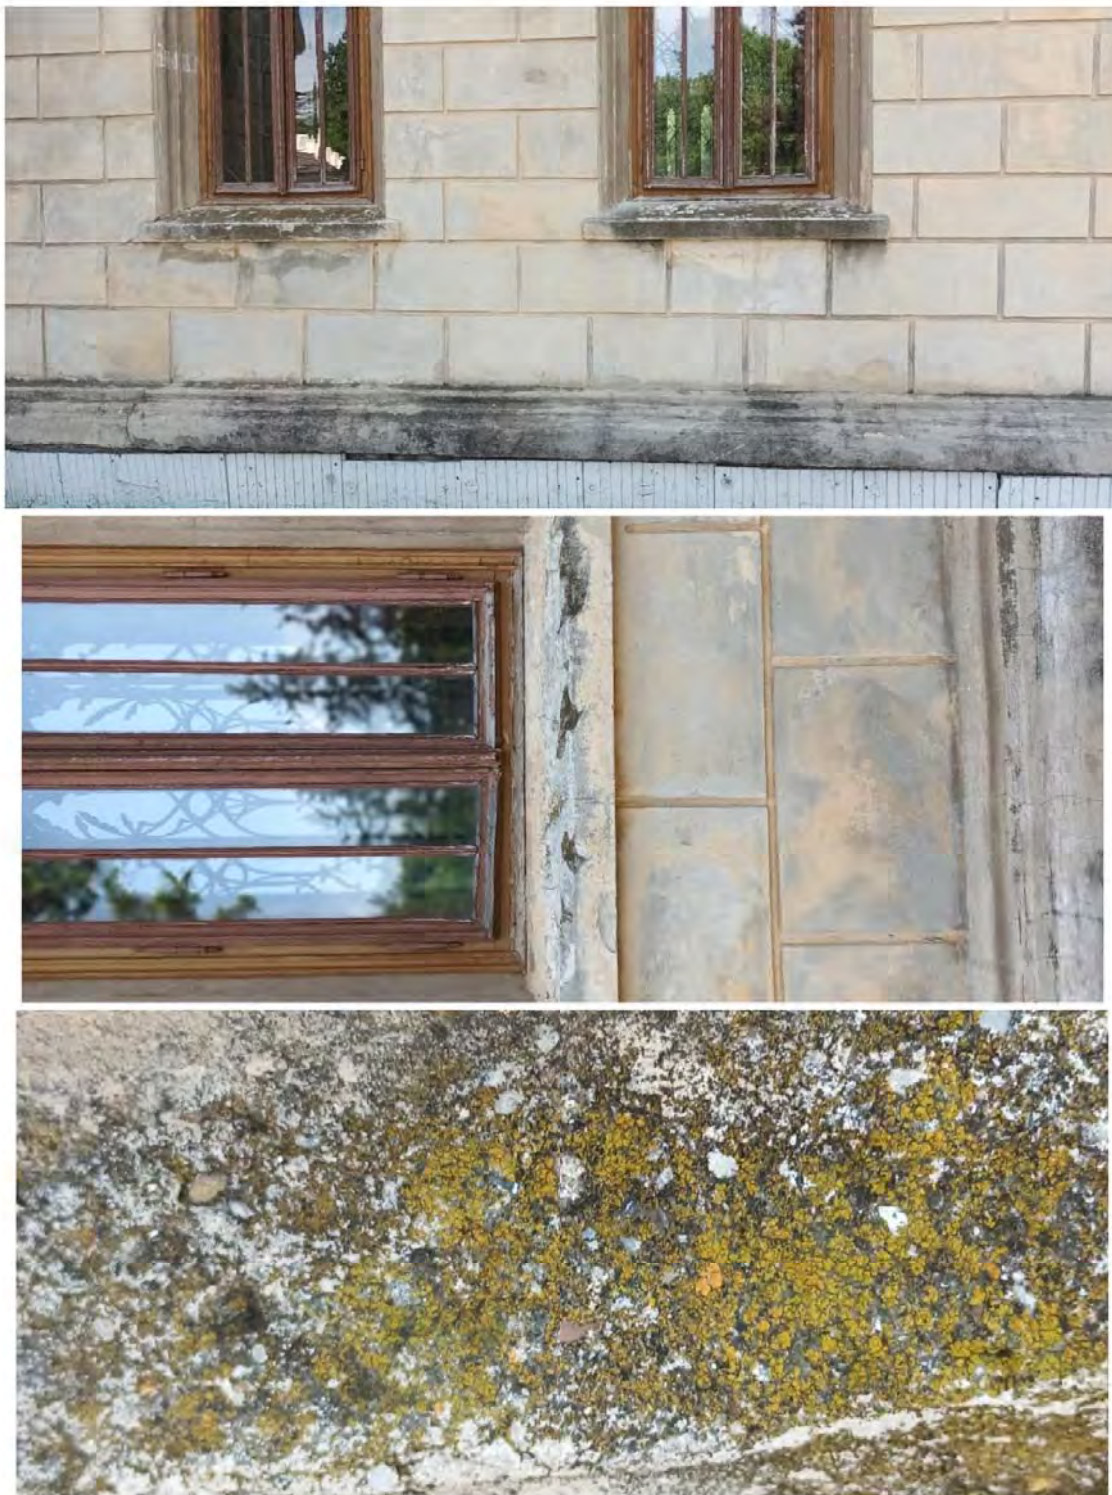
**Foto 12 Mușchi pe margine zidului balcon etaj, fațadă nord aparținând genului  
*Torula muralis* Hedw.**

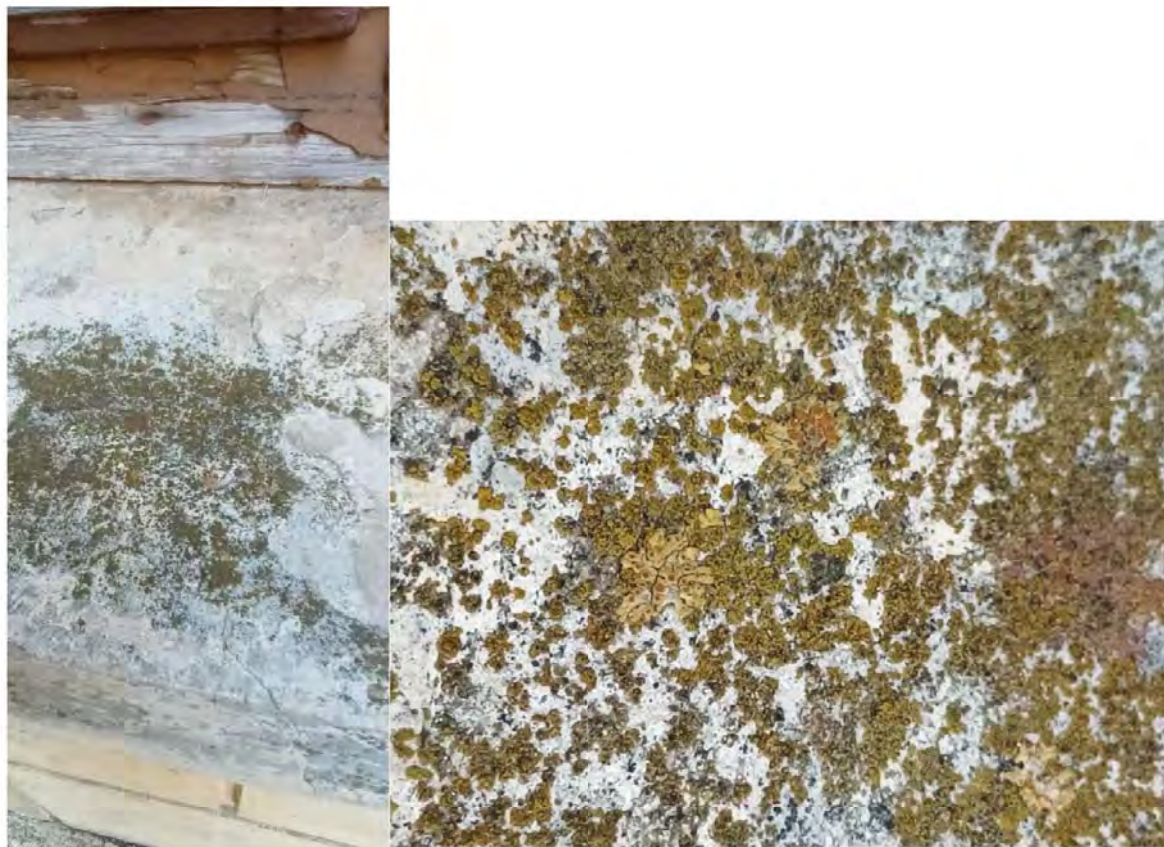
**Foto.13 Biocrustă formată din licheni aparținând genului Calopaca, Bruellia, Lecanora și Aspicilia la nivelul pervaz ferestre și brâu decorative Vest**
