**PROIECT TEHNIC DE CONSERVARE ȘI RESTAURARE COMPONENTE ARTISTICE -  
DECORAȚIUNI FAȚADĂ ȘI PICTURĂ MURALĂ LA EXTERIOR ÎN SPAȚIUL MUSEUM  
FAMILIARUM, LA CASTELUL STURDZA DE LA MICLĂUȘENI**

Denumirea obiectivului: **CASTELUL STURDZA,  
din MICLĂUȘENI**

**Castelul Sturdza din Miclăușeni** este inclus pe Lista monumentelor istorice din județul Iași 2015, având codul de clasificare Cod LMI IS-II-m-B-04199.02 (datat în sec. XVII, reclădit în 1752 și sec. XIX) conform Listei Monumentelor Istorice aprobată prin Ordinul Ministrului Culturii și Cultelor nr. 2.314/2004, publicată în Monitorul Oficial al României nr.646 bis.

**Denumirea proiectului: PROIECT TEHNIC DE CONSERVARE ȘI  
RESTAURARE COMPONENTE ARTISTICE - DECORAȚIUNI FAȚADĂ ȘI  
PICTURĂ MURALĂ LA EXTERIOR ÎN SPAȚIUL MUSEUM FAMILIARUM,  
LA CASTELUL STURDZA DE LA MICLĂUȘENI**

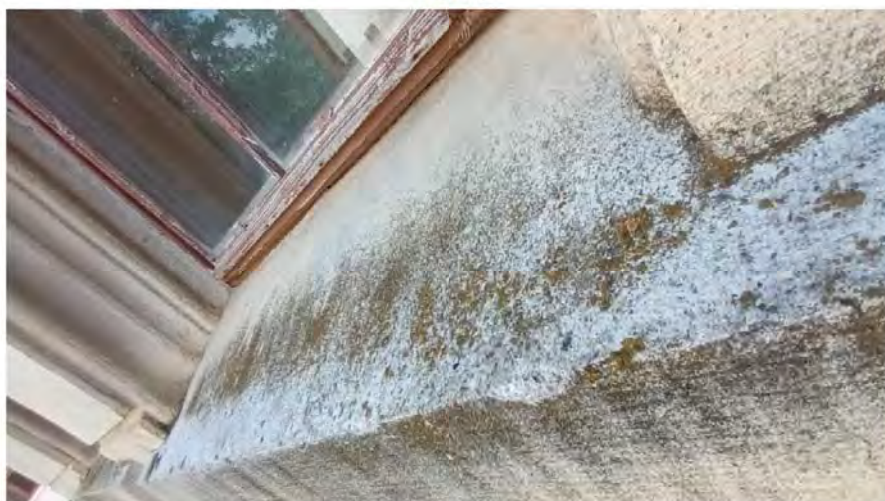
**Foto 14. Crustă neagră, licheni genul Parmelia, Calopaca pervaz, perete fațadă nord**

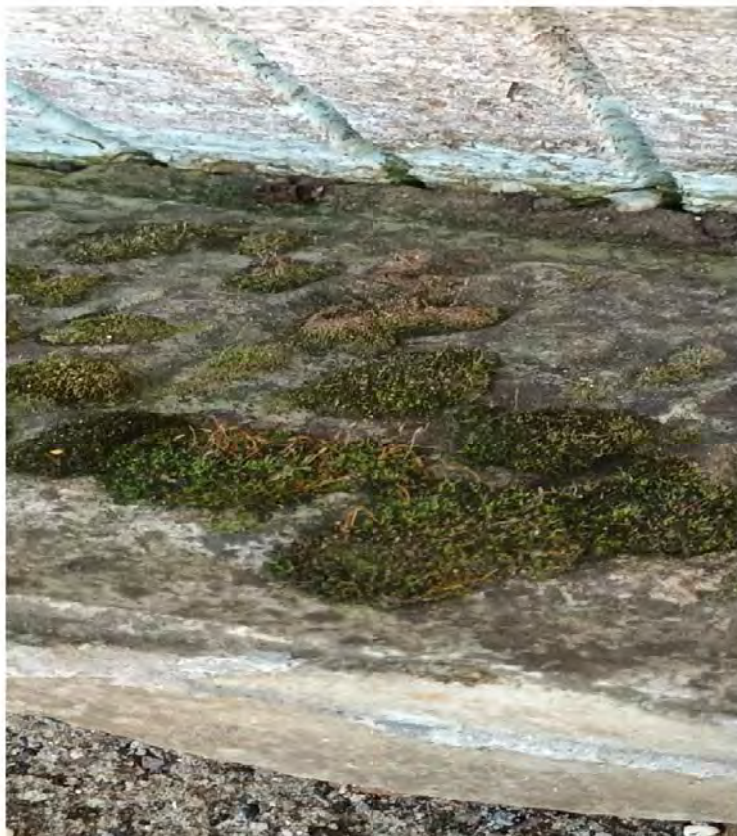
**Foto 15. Biocrustă, pervaz, fereastră fațadă sud parter**

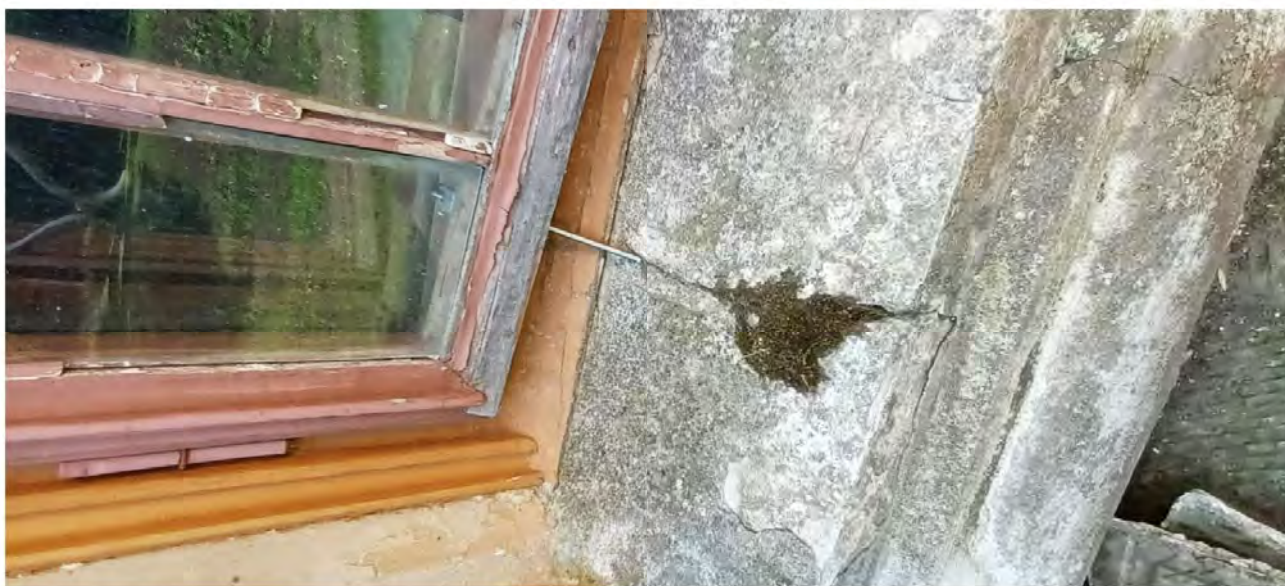
**Foto 15 Muschi aparținând genului *Torula muralis* Hedw. pe aleea din nord**

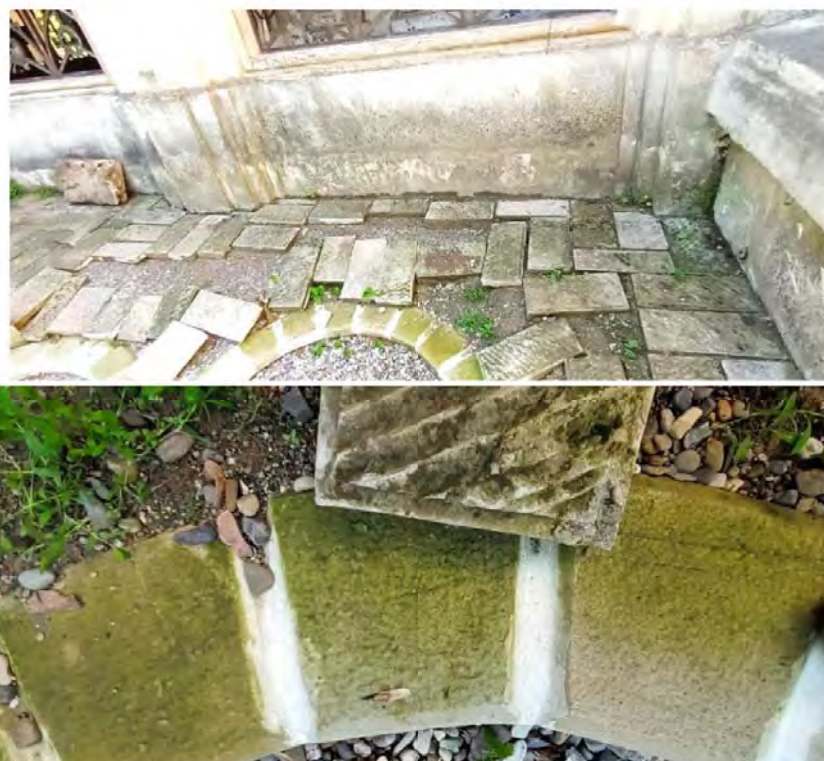
**Foto 15 Muschi aparținând genului *Torula muralis* Hedw. pervaz fereastră sud**

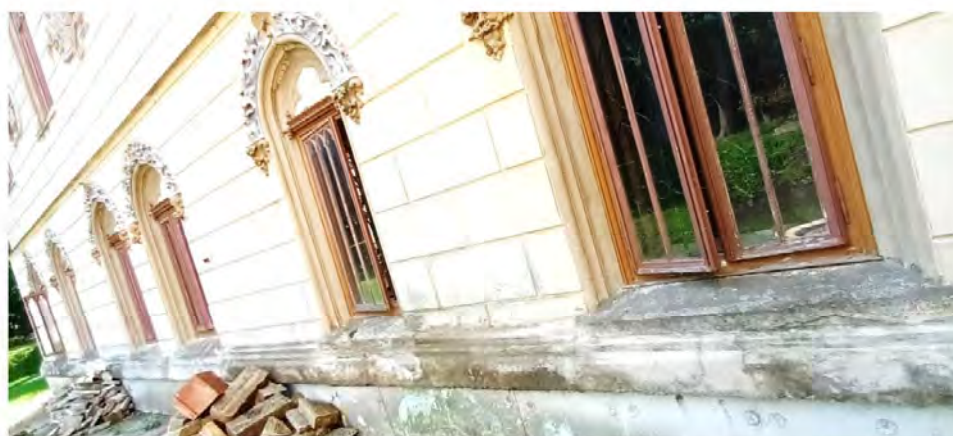
**Foto 16 Pe zid și alee partea de nord predomină un biofilm format preponderent din alge verzi din genul *Chlorococcum sp***

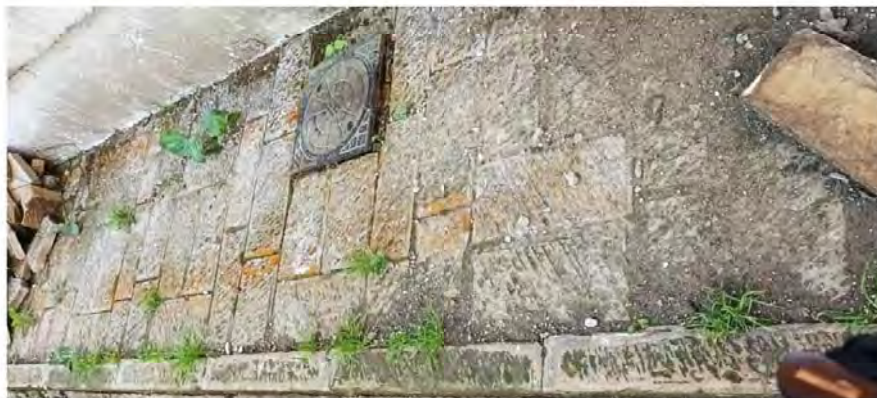
**Foto 16 Alge verzi din genul *Chlorococcum sp* brâu decorativ fațadă nord**

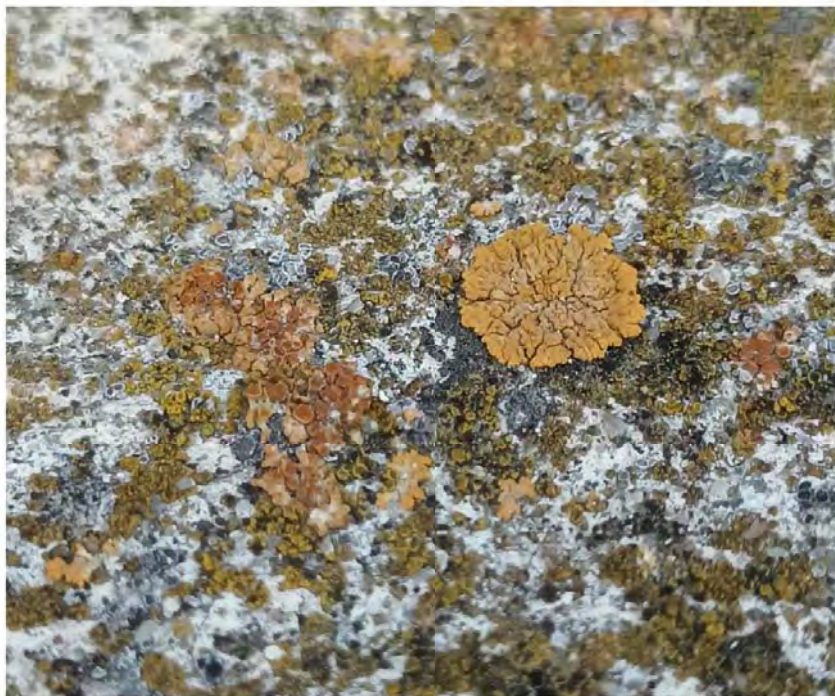
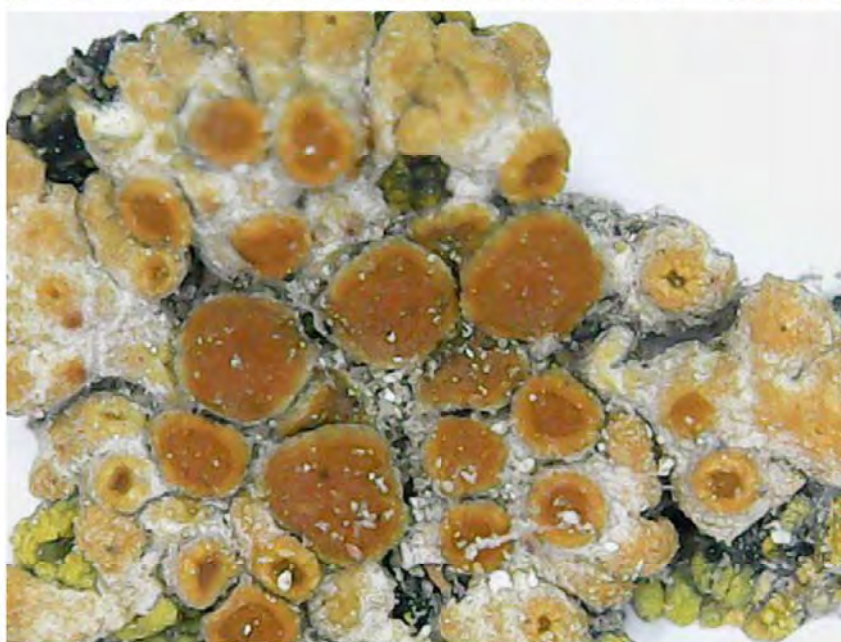
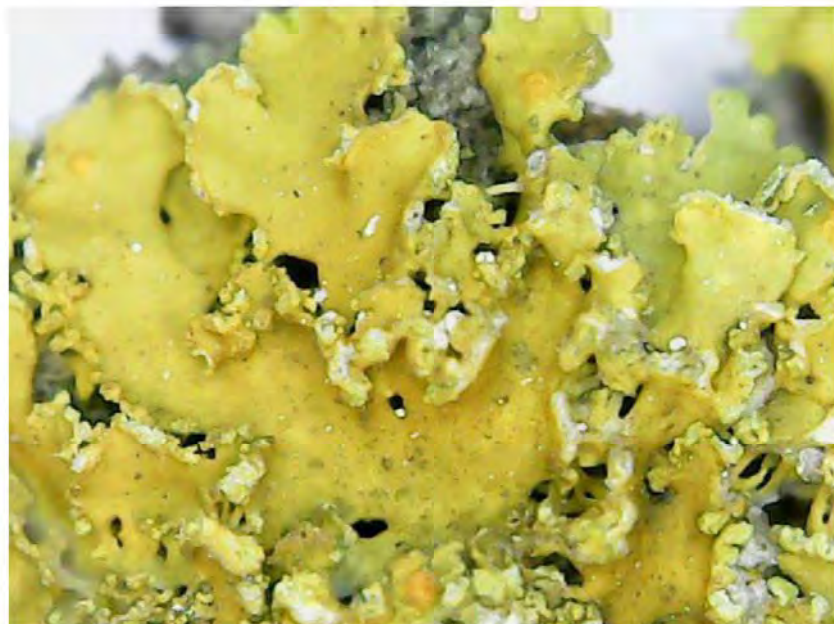
**Fig.1 a. Biocrustă formată din licheni zidărie perete sud b. Calopaca sp. OM x 500;  
c. Xanthoria parietina sp. OM x 500**

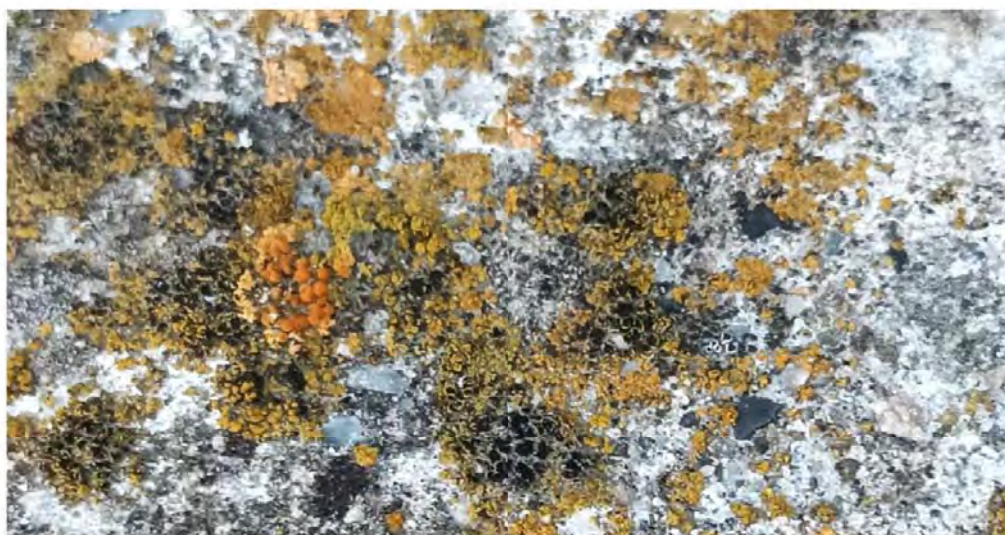
**Foto.18 Biocruste formate din licheni zid vest Calopaca sp.(cărămiziu), Buellia  
sp.(negru), Candellaria vitellina(galben)**

Clădirea tencuită pe toată suprafața este acoperită în proporții diferite de un strat consistent de biocrustă formată preponderent din licheni. La parter fațada expusă spre

sud și spre vest este acoperită în special la nivelul brâului decorativ și la nivelul ferestrelor cu o crustă consistentă de licheni (foto 12,13,14). La nivelul fațadei de nord, parter, zidul este acoperit în proporție mai redusă de creșterile biologice, apare un biofilm format preponderent din alge verzi și mai rar mușchi.

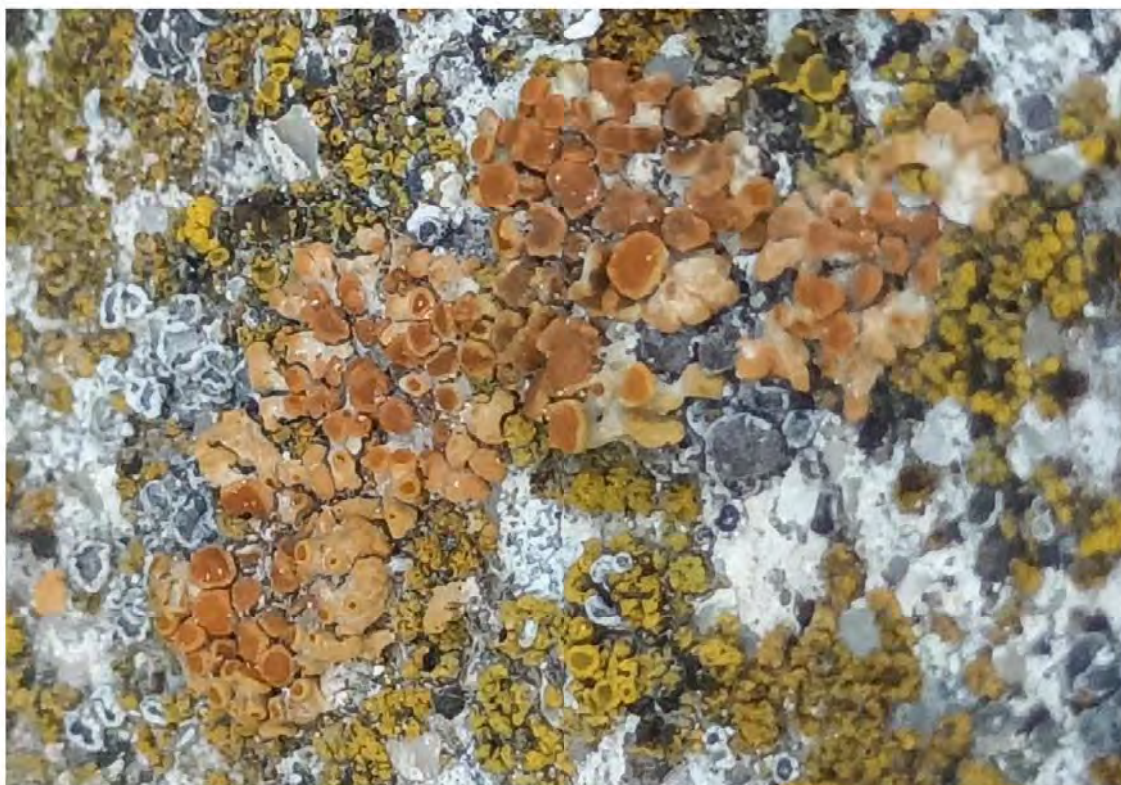
**Foto 19 Biocruste fațată vest formată din licheni *Aspicillia contorta* (gri), *Lecanora muralis*, *Calopaca* sp.(cărămiziu), *Buellia* sp.(negru), *Candelaria vitellina* (galben)**

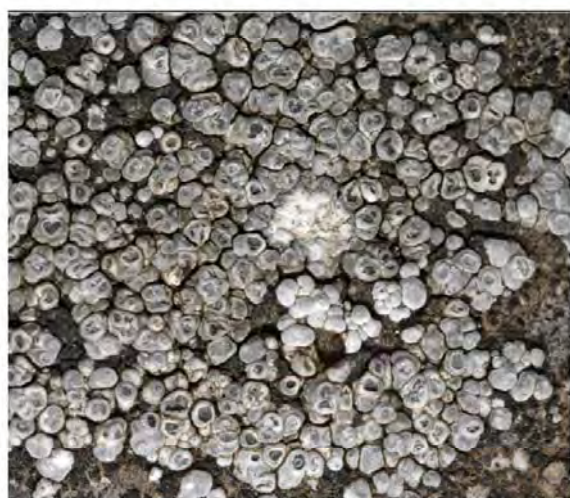
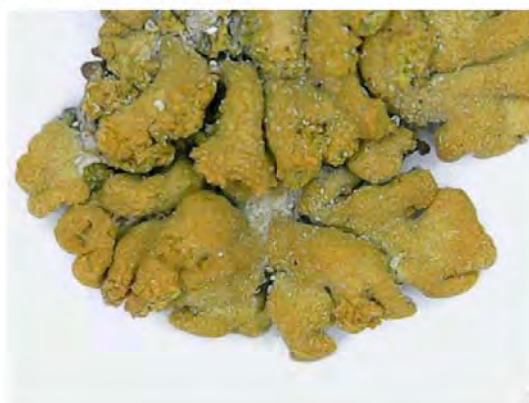
**Fig. 2 a. Aspicillia contorta OM x 500; b. Calopaca sp. OM x 500;**

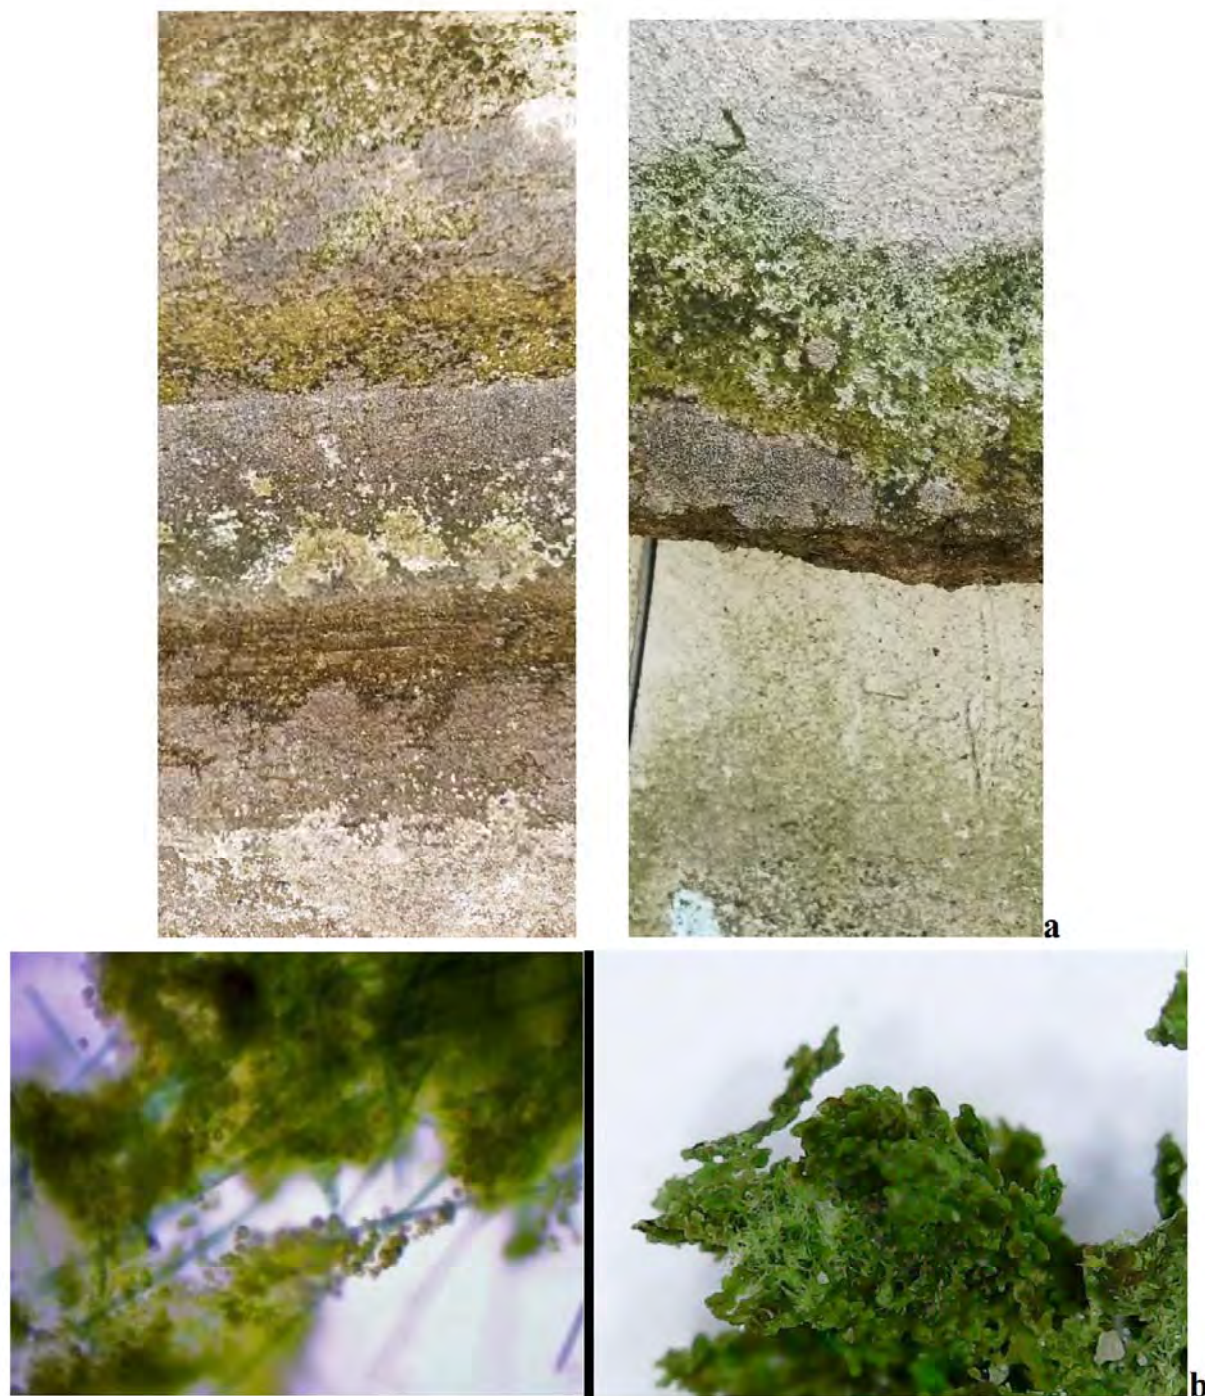
**Fig. 3 Alge verzi *Chlorococcum* sp a. zid fațadă nord brâu decorativ, zid atic sud  
b. OM x500**

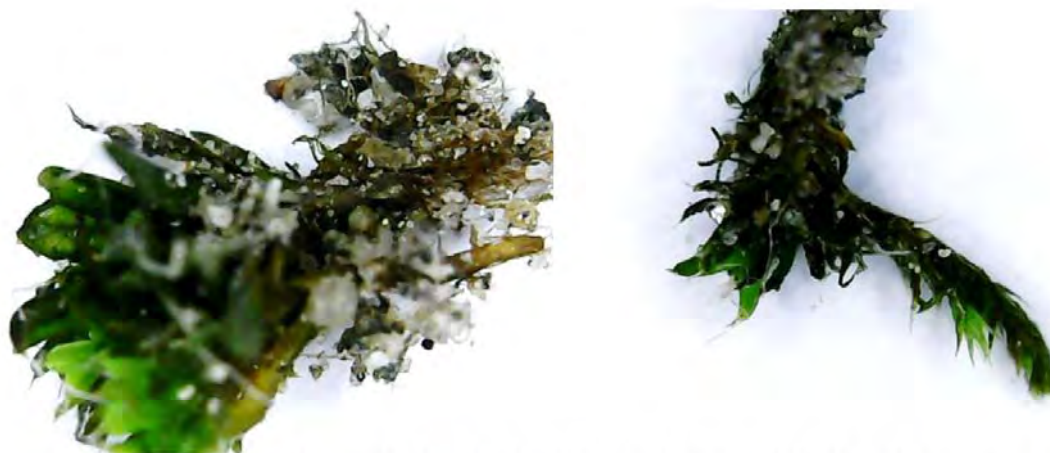
**Fig. 5 Mușchi verzi alee, brâu decorativ nord, brâu decorativ sud**

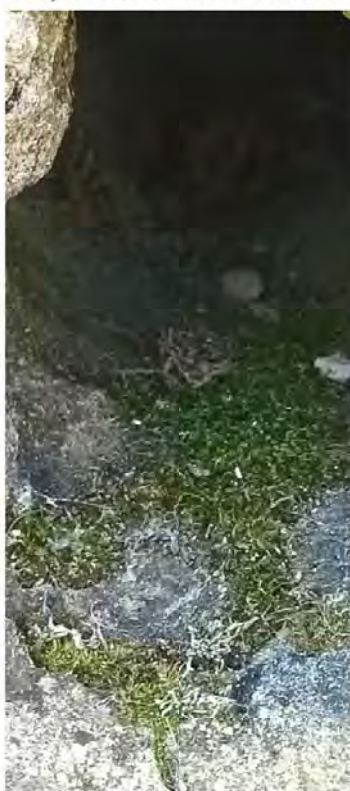
**Foto 20 Mușchi *Cirriphyllum piliferum* (Hed w.) canal aerisire brâu decorativ nord**

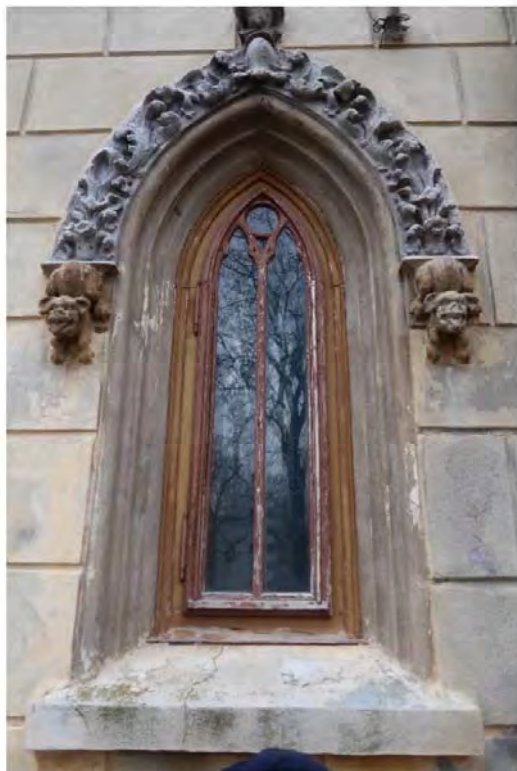
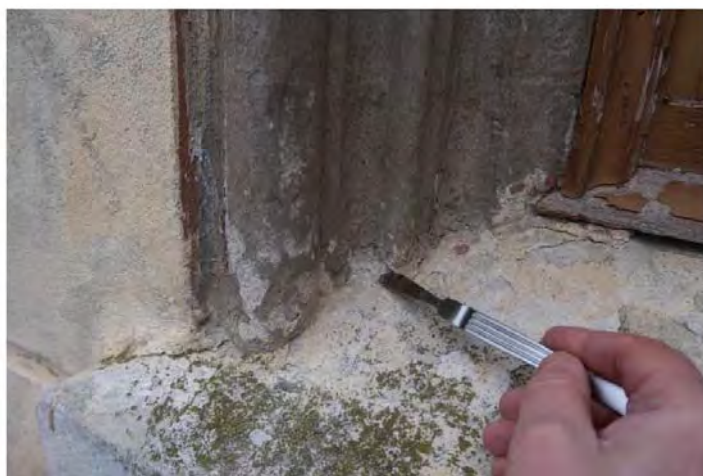
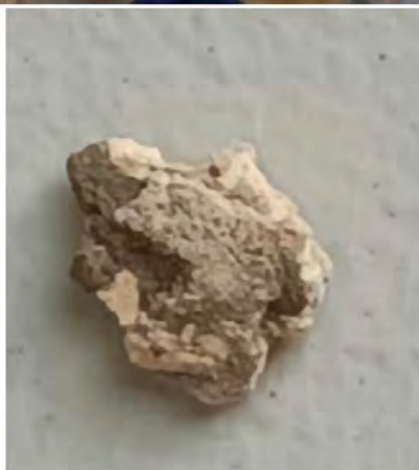
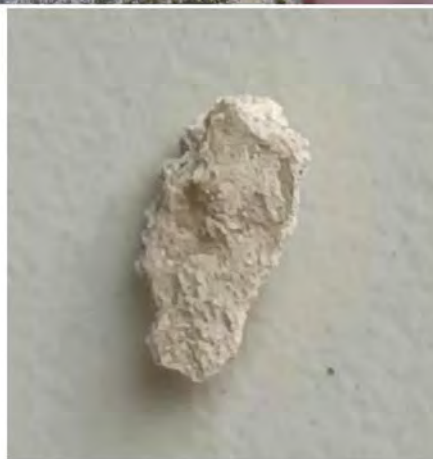
**Proba P1. Fațada sud, partea sud-vestică cu intrarea A în castel, probă de preparare  
cu strat de culoare de la baza intradosului unei ferestre de lângă intrare.**

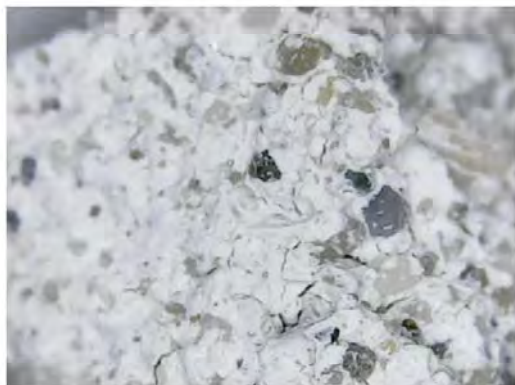
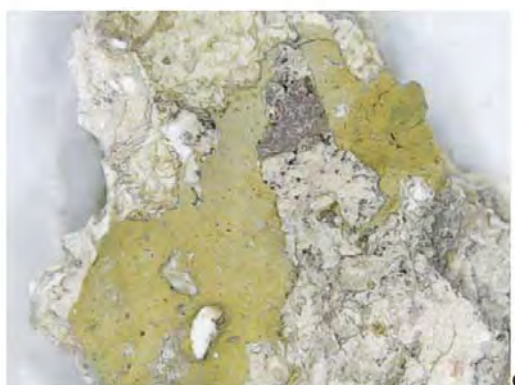
**Fig.1 Proba 1.A Preparație a. micrografie OM 500X b.spectrul XRF;  
B Pigment c. micrografie OM 500X b.spectrul XRF;**

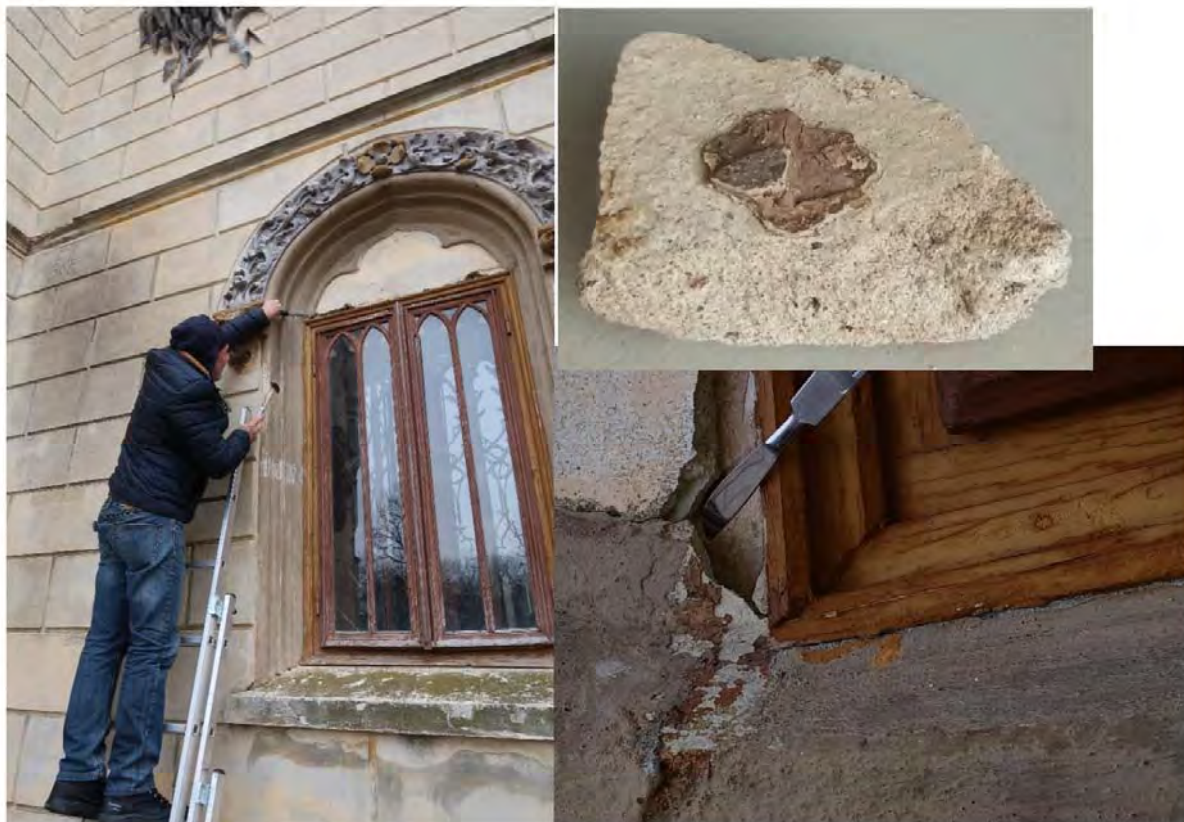
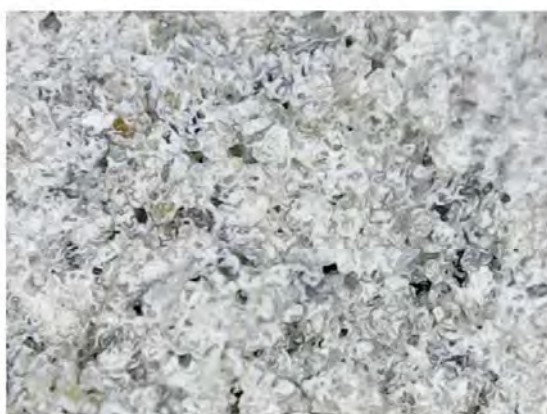
**Proba 2 P2. Fațada sud, partea vestică, probă de preparare cu strat de culoare ocru-verde de pe profilul primei ferestre, de pe partea superioară.**

**A. Preparație a. micrografie OM 500X b. spectrul XRF  
B.Tencuială strat 1 c. micrografie OM 500X d.spectrul XRF  
C.Pigment e. micrografie OM 500X f.spectrul XRF**

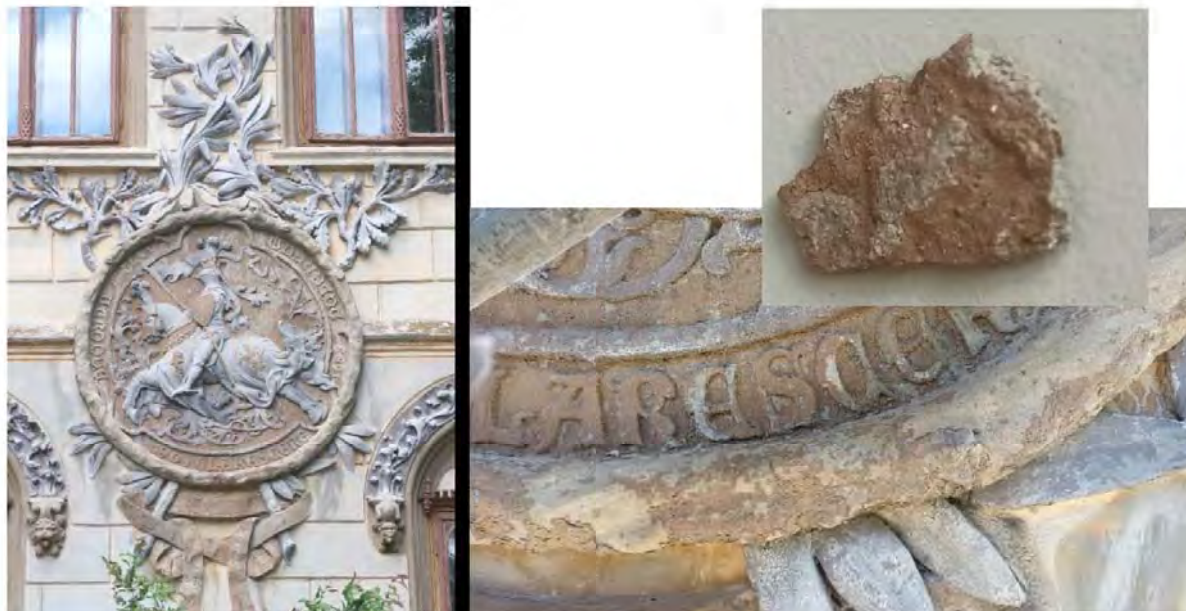
**Proba P3. Fațada sud, partea centrală, decorație în altoreliev - *Stema sigiliu a cavalerului Turzo*, probă din stratul de culoare roșu-brun (la suprafață) de pe marginea înaltă a stemei.**

**Fig.3 Proba P3. Pigment a.micrografie OM 500X b.spectrul XRF**

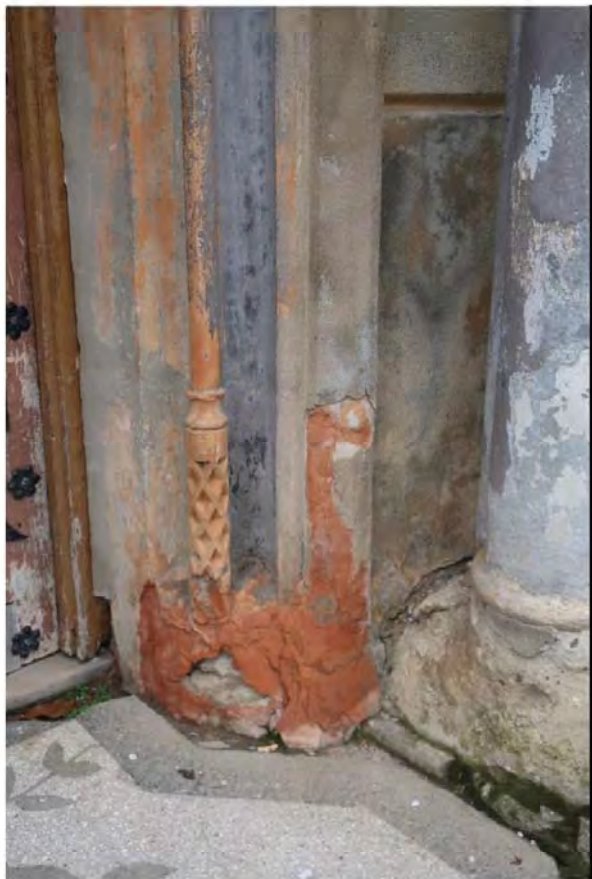
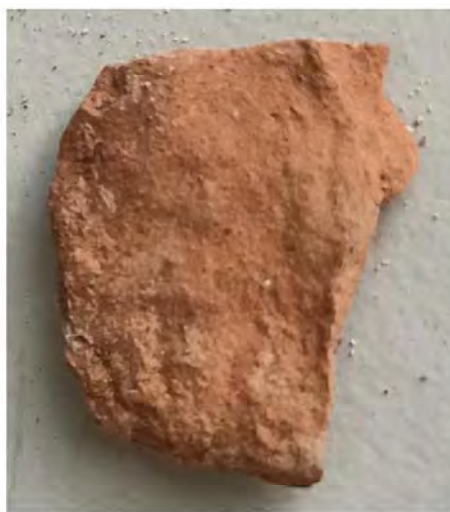
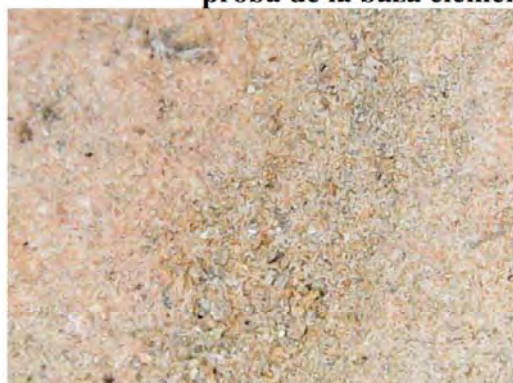
**Proba P4. Fațada sud, partea sud-vestică, ancadramentul cu coloane de la intrarea A în castel, probă de la baza elementului de ceramică din dreapta intrării.**

**Fig.4 Proba P4. Probă de la baza elementului de ceramică din dreapta intrării  
Ceramică a. micrografie OM 500X b.spectrul XRF**

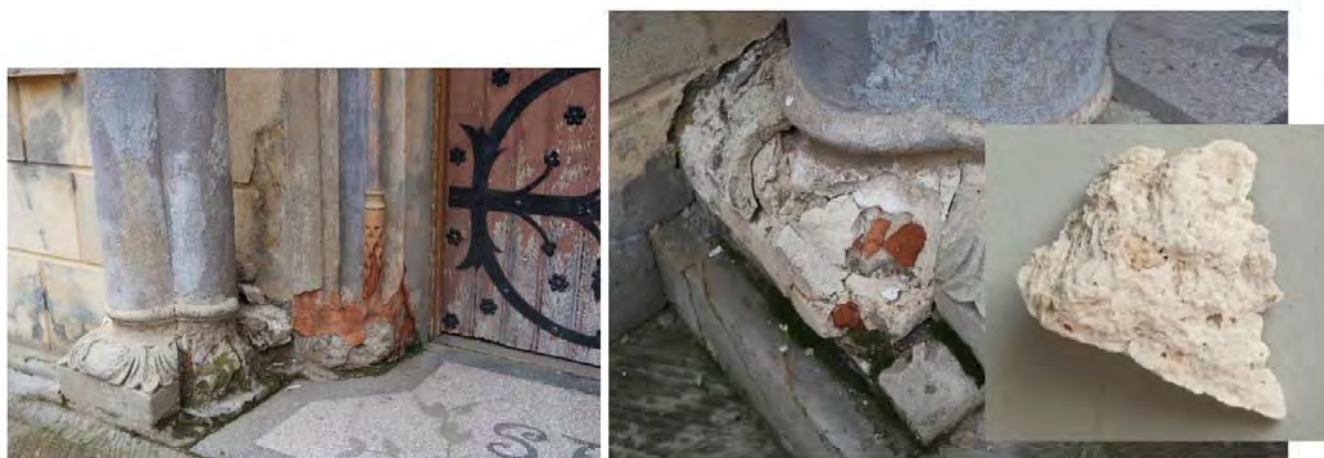
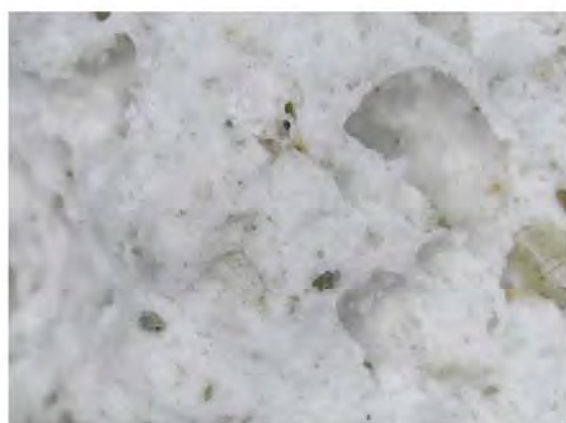
**Proba P5. Fațada sud, partea sud-vestică, ancadramentul cu coloane de la intrarea A în castel, probă din mortar de reparație de la baza coloanei din stânga.**

**Fig.5 Proba P 5. Mortar de reparație de la baza coloanei din stânga a. micrografie OM 500X b. spectrul XRF;**

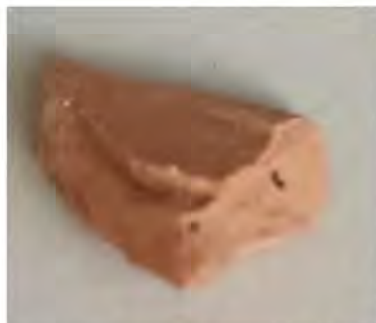
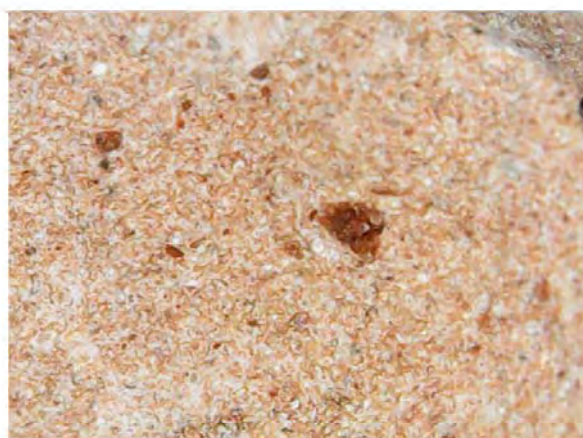
**Proba P6. Fațada sud, partea sud-vestică, ancadramentul cu coloane de la intrarea A în castel, probă din element de ceramică din soclul coloanei din stânga.**

**Fig.6 Proba 6 din element de ceramică din soclul coloanei din stânga  
a. micrografie OM 500X b.spectrul XRF;**

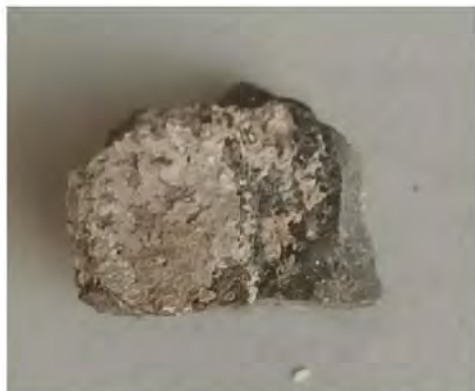
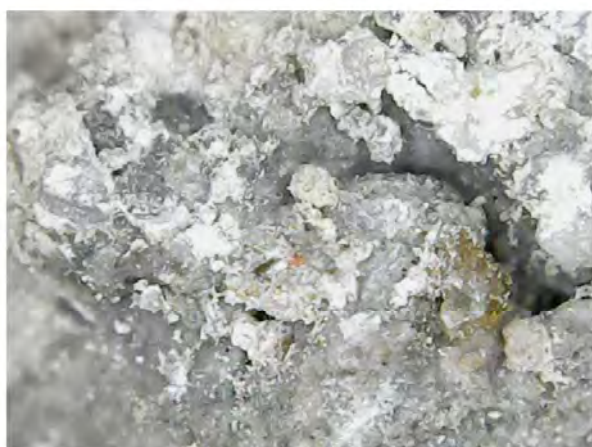
**Proba P7. Fațada sud, partea sud-vestică, ancadramentul cu coloane de la intrarea A în castel, probă din mortar de reparație (ciment?) de la baza coloanei din stânga.**

**Fig.7 Proba 7 Mortar de reparație ciment a. micrografie OM 500X b.spectrul XRF;**

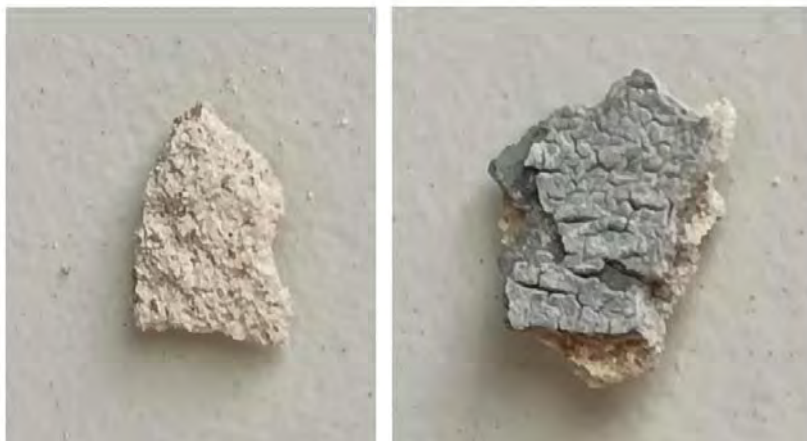
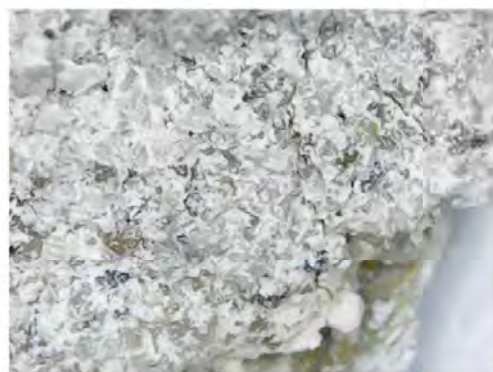
**Proba P8. Fațada sud, partea sud-vestică, ancadramentul cu coloane de la intrarea A în castel, probă din preparare + strat de culoare al fusului coloanei din stânga.**

**Fig.8 Proba 8 Fațadă sud,parter,fereastră SV,ancadrament  
A. Preparatie a. micrografie OM 500X b.spectrul XRF  
B.Pigmenți c. micrografie OM 500X d.spectrul XRF**

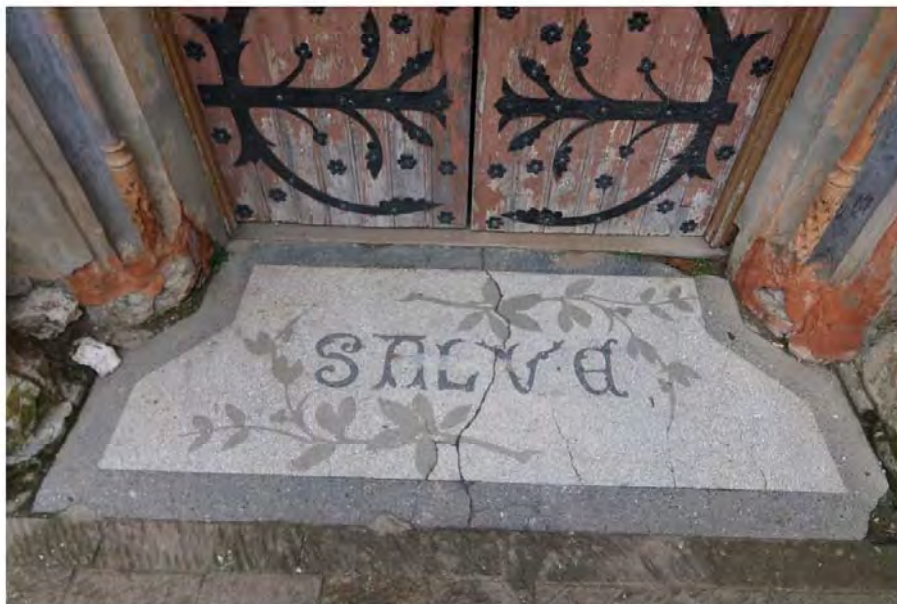
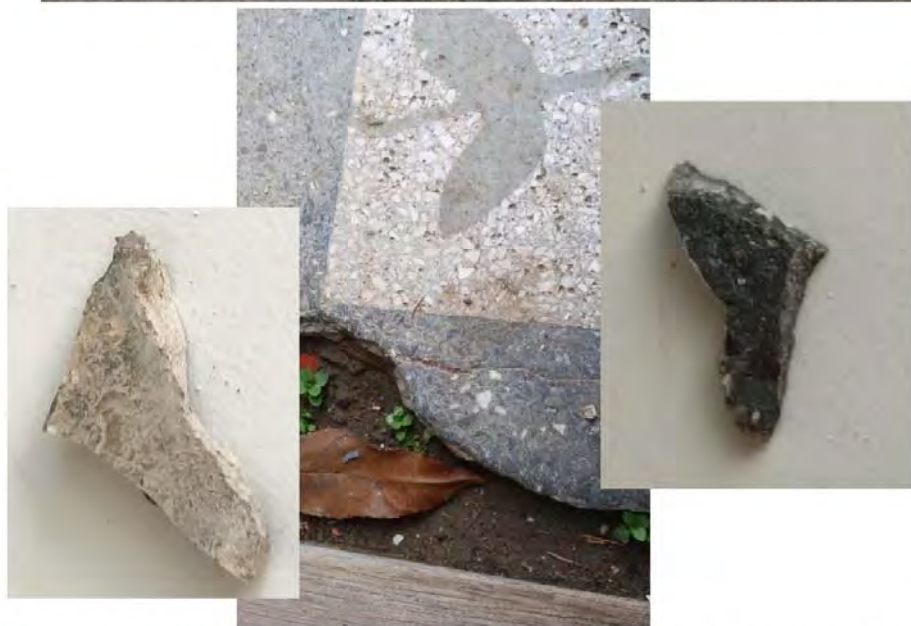
**Proba P9. Fațada sud, partea sud-vestică, pavimentul cu textul „Salve” din fața intrării A în castel, probă cu porțiuni de tonalitate neagră + probă din stratul de preparație al mozaicului (de pe chenarul negru al mozaicului).**

**Fig.9 Proba 9 A.Strat preparație a. micrografie OM 500X b.spectrul XRF  
B.Pigment negru c. micrografie OM 500X d.spectrul XRF**

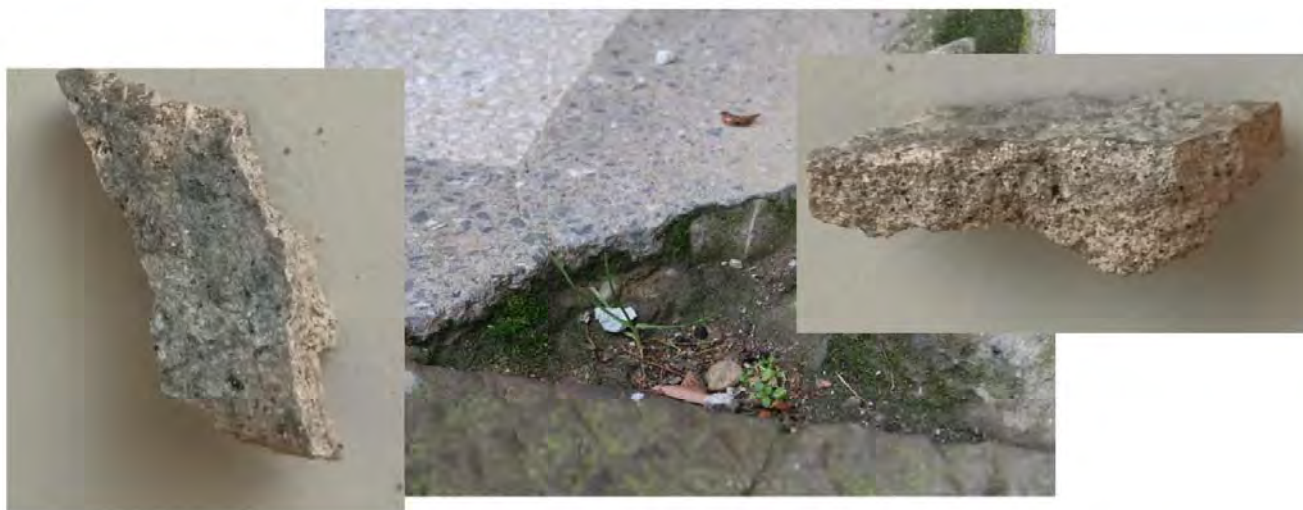
**Fig.10 Proba 9 a**

**Proba P9a. Fațada sud, partea sud-vestică, pavimentul cu textul „Salve” din fața intrării A în  
castel, probă cu porțiuni de tonalitate gri + stratul de preparație al mozaicului.**

**A.Preparație a. micrografie OM 500X b.spectrul XRF  
B.Pigment gri c. micrografie OM 500X d.spectrul XRF**

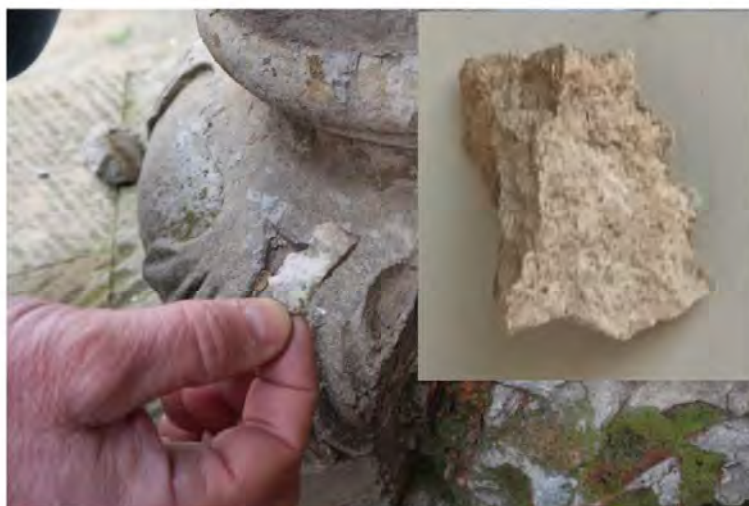
**Proba P10. Fațada sud, partea sud-vestică, ancadramentul cu coloane de la intrarea A în castel,  
probă de preparație din element decorativ din baza coloanei din stânga.**

**Fig.11 Proba 10 Preparație baza coloanei a. micrografie OM 500X b.spectrul XRF**

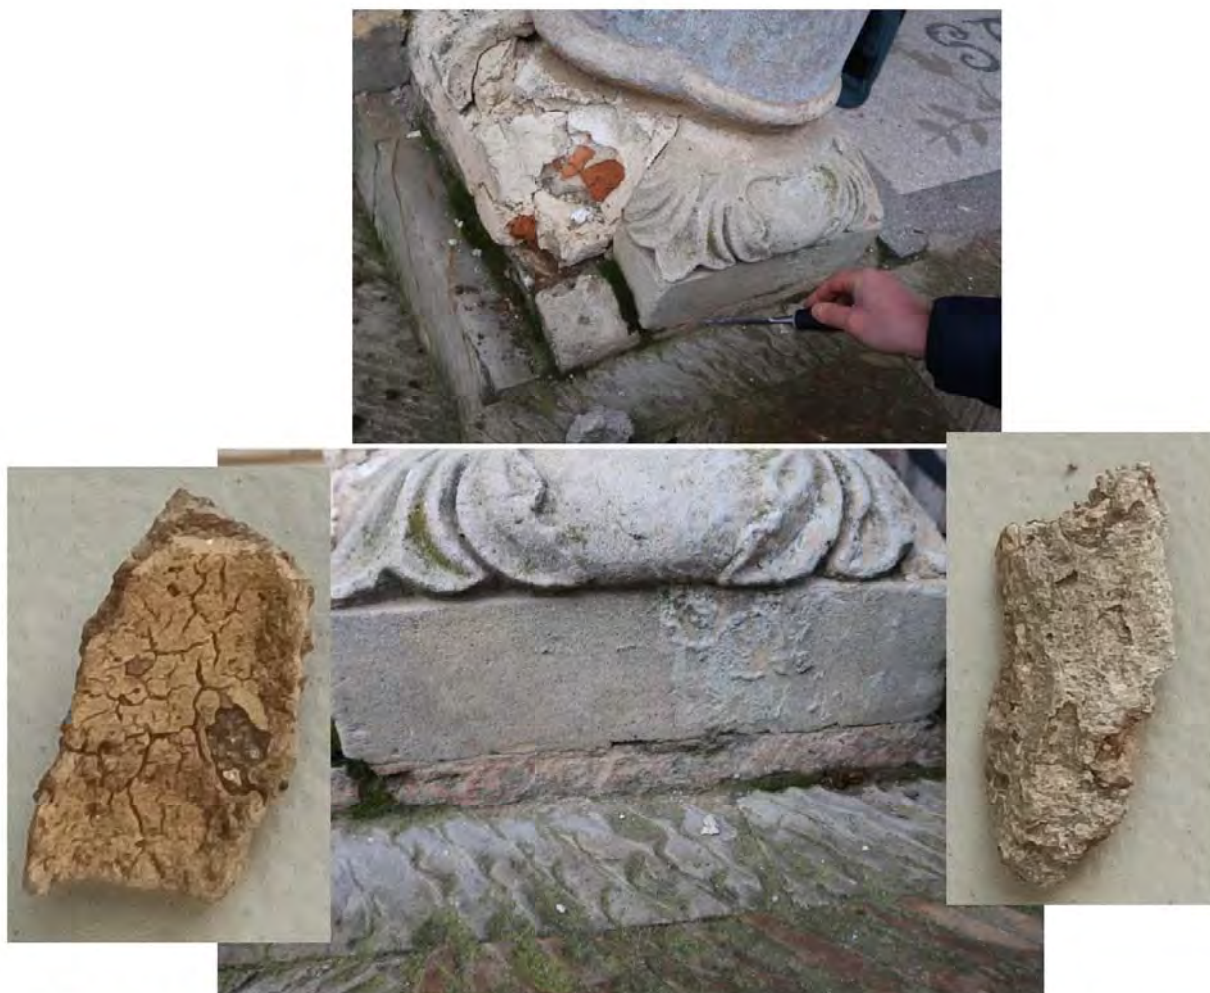
**Proba P11. Fațada sud, partea sud-vestică, ancadramentul cu coloane decorate de la intrarea A în castel, probă de culoare ocru de pe element decorativ din baza coloanei din stânga.**

**Fig.12 Proba 11 Pigment ocru a. micrografie OM 500X b.spectrul XRF**

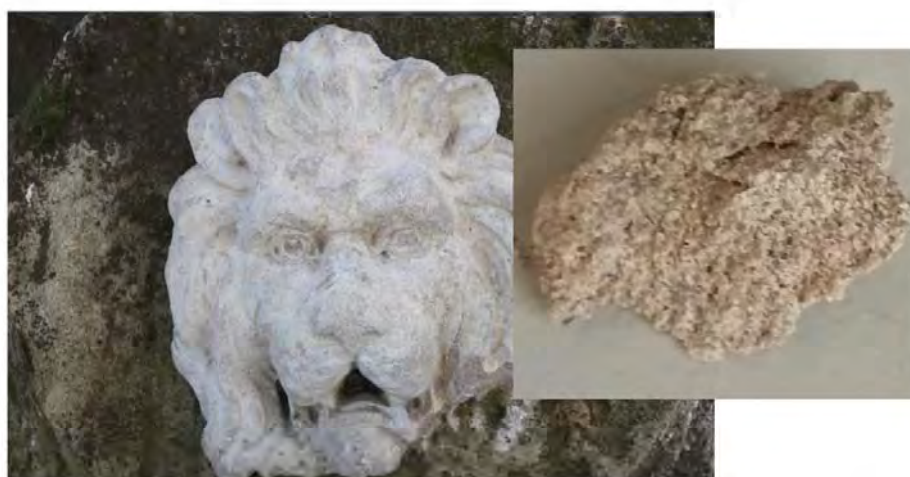
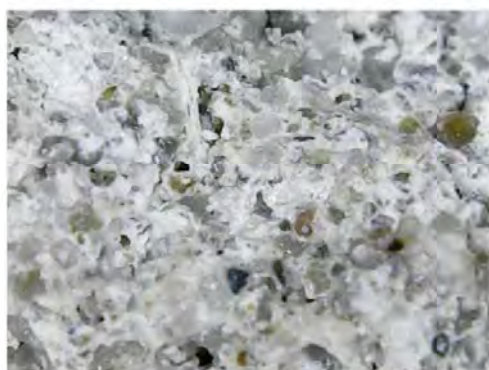
**Proba P12. Probă de preparare dintr-un element heraldic profilat – *Cap de leu* în altorelief, care decorează axul fațadelor estică, nordică și vestică.**

**Fig.13 Proba 12 Preparatie a. micrografie OM 500X b.spectrul XRF**

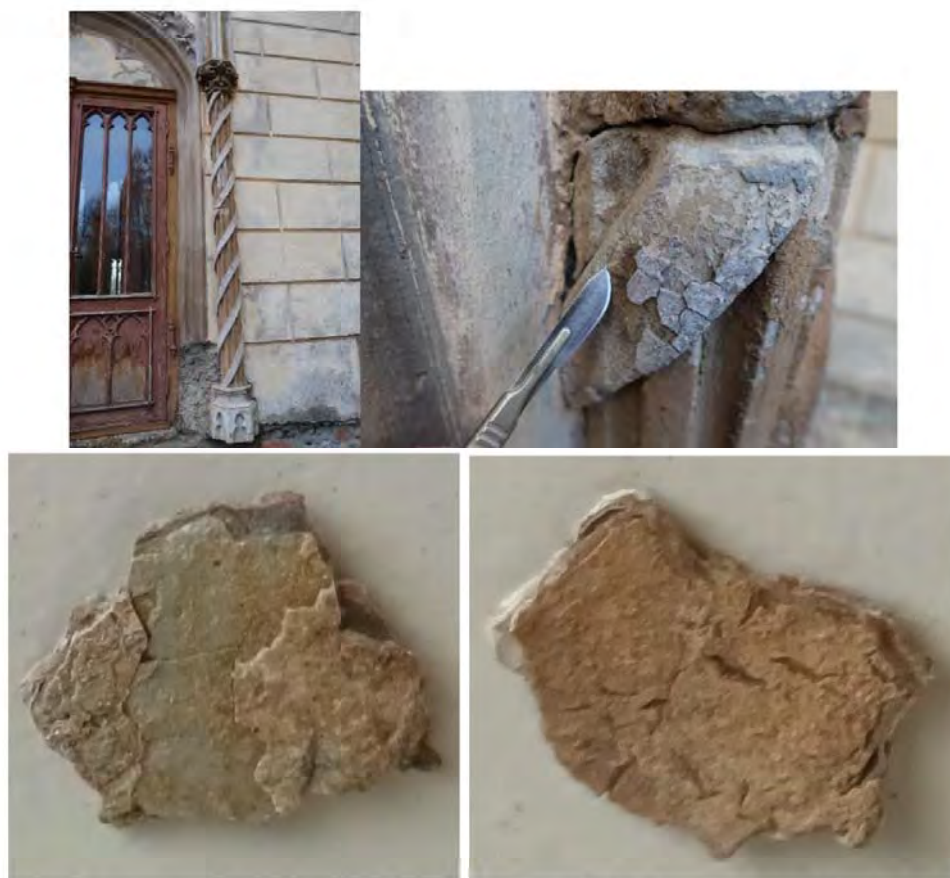
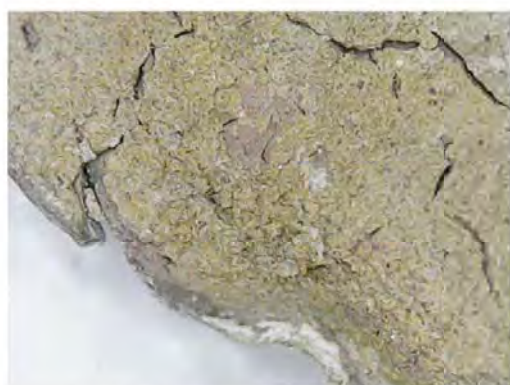
**Proba P13. Fațada estică, partea sud-estică, ancadramentul cu stâlpi decorativi și adosați de la intrarea în camera P20 (la parter), probă din stratul solzit de culoare ocru- verde (la suprafața stratului) de pe stâlpul din dreapta.**
