**PROIECT TEHNIC DE CONSERVARE ȘI RESTAURARE COMPONENTE ARTISTICE -  
DECORAȚIUNI FAȚADĂ ȘI PICTURĂ MURALĂ LA EXTERIOR ÎN SPAȚIUL MUSEUM  
FAMILIARUM, LA CASTELUL STURDZA DE LA MICLĂUȘENI**

Denumirea obiectivului: **CASTELUL STURDZA,  
din MICLĂUȘENI**

**Castelul Sturdza din Miclăușeni** este inclus pe Lista monumentelor istorice din județul Iași 2015, având codul de clasificare Cod LMI IS-II-m-B-04199.02 (datat în sec. XVII, reclădit în 1752 și sec. XIX) conform Listei Monumentelor Istorice aprobată prin Ordinul Ministrului Culturii și Cultelor nr. 2.314/2004, publicată în Monitorul Oficial al României nr.646 bis.

**Denumirea proiectului: PROIECT TEHNIC DE CONSERVARE ȘI  
RESTAURARE COMPONENTE ARTISTICE - DECORAȚIUNI FAȚADĂ ȘI  
PICTURĂ MURALĂ LA EXTERIOR ÎN SPAȚIUL MUSEUM FAMILIARUM,  
LA CASTELUL STURDZA DE LA MICLĂUȘENI**

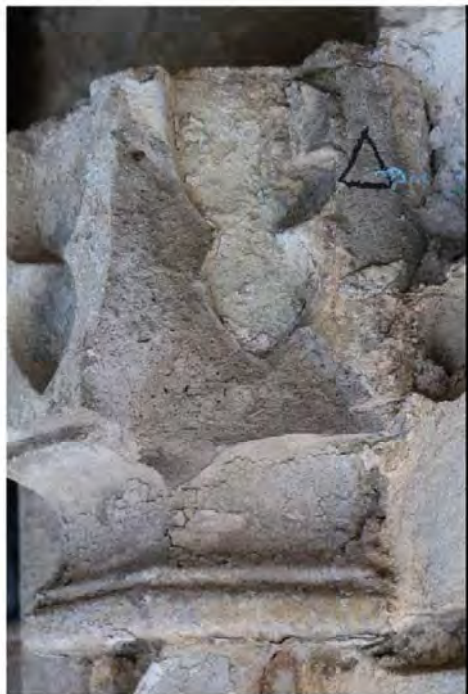
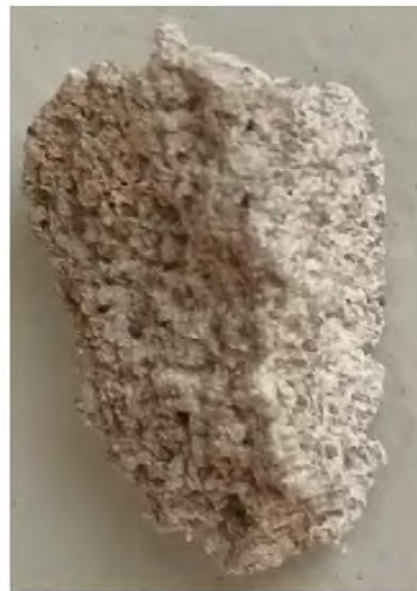
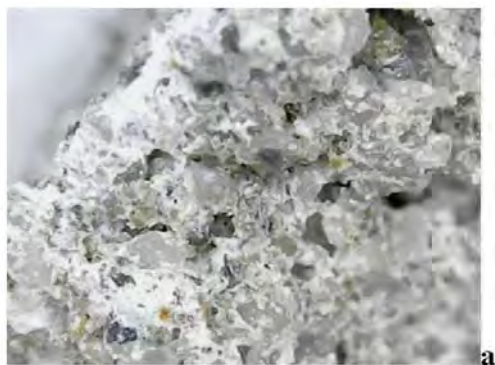
**Proba 14. Fațada estică, partea sud-estică, ancadramentul cu stâlpi decorati și adosați de la intrarea în camera P20 (la parter), probă din stratul de preparație de pe stâlpul decorat din stânga.**

**Fig.15 Proba 14 Preparație a. micrografie OM 500X b.spectrul XRF**

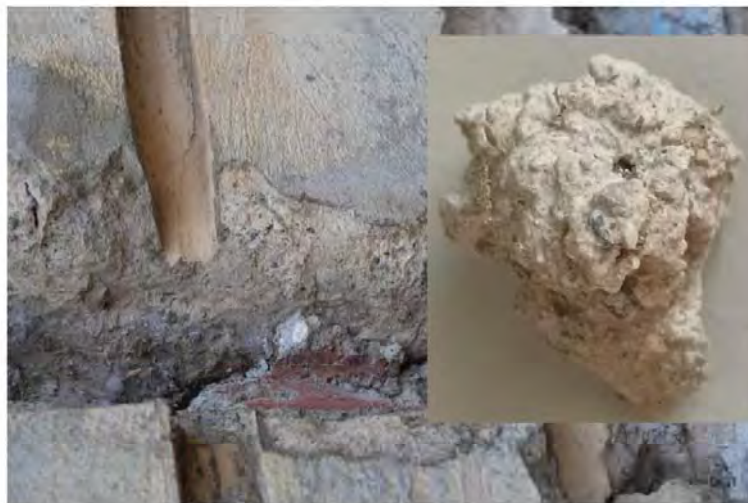
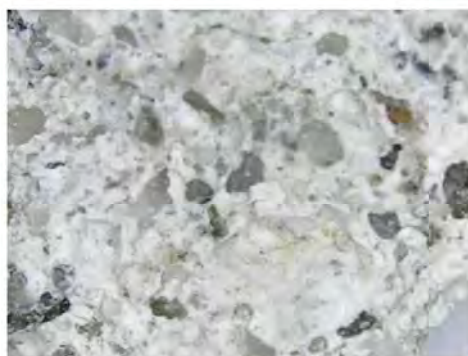
**Proba 15. Fațada estică, partea sud-estică, profilul soclului castelului, probă de tencuială din 1900.**

**Fig.16 Proba 15 Tencuială a. micrografie OM 500X b.spectrul XRF**

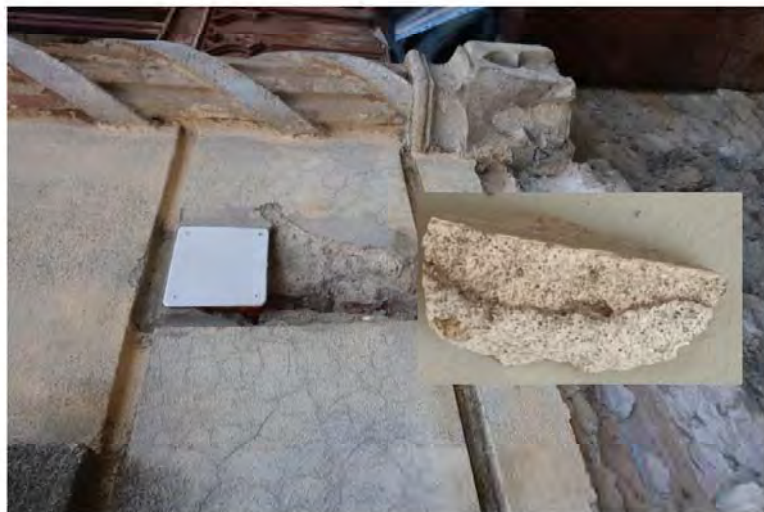
**Proba P16. Fațada estică, partea sud-estică, profilul soclului castelului, probă din materialul suport cu strat de culoare ocru din 1900.**

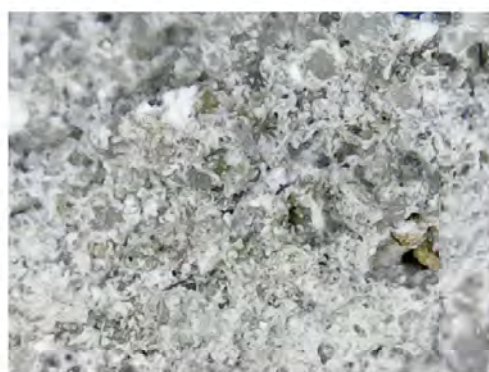
**Fig.18 Proba 17 Preparație a. micrografie OM 500X b.spectrul XRF**

**Proba P17. Terasa castelului, partea estică, *Fleșă cu capete de lei*, probă din materialul suport.**

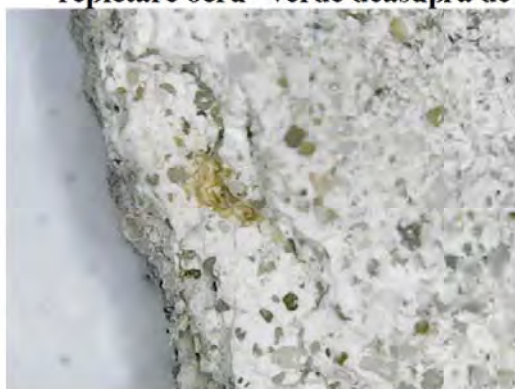
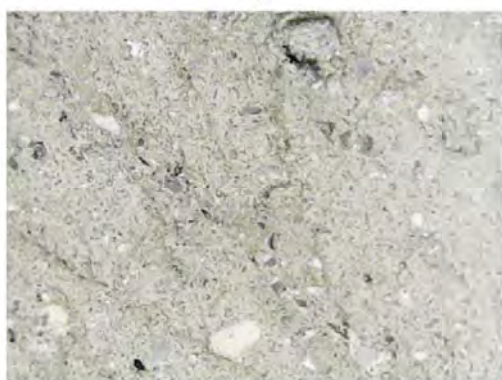
**Fig.19 Proba 18 A.Preparație a. micrografie OM 500X b.spectrul XRF  
B.Pigment a. micrografie OM 500X b.spectrul XRF**

**Proba P18. Fațada estică, partea sud-estică, fereastră, probă de preparare + strat de culoare și repictare ocru –verde deasupra de pe profilul intradosului.**

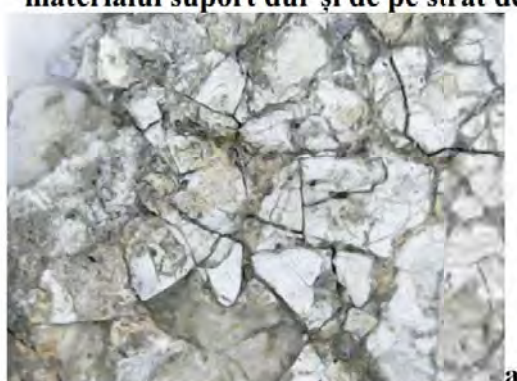
**Fig.20 Proba 19 A.Preparație a. micrografie OM 500X b.spectrul XRF  
B.Pigment ocru-verde c. micrografie OM 500X d.spectrul XRF**

**Proba P19. Fațada vestică, intrare secundară, Coloană cu fleșă și cap de leu la bază, probă din materialul suport dur și de pe strat de culoare ocru-verde solzit.**

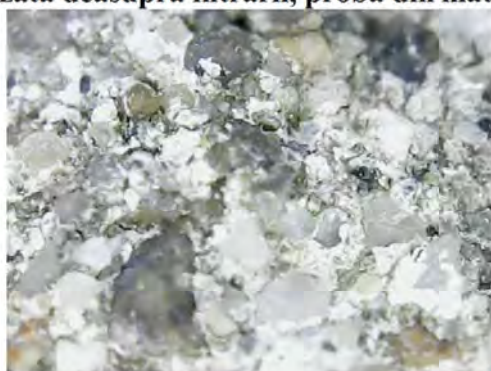
**Fig.21 Proba 19a Material suport a. micrografie OM 500X b.spectrul XRF**

**Proba P19a. Fațada vestică, intrare secundară, decorație heraldică profilată - *Leu cu șarpe* localizată deasupra intrării, probă din materialul suport prelevat de pe șarpe.**

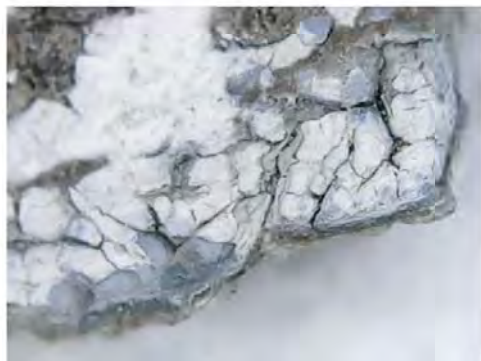
**Fig.26 Proba 24 Pigment gri a. micrografie OM 500X b.spectrul XRF**

**Proba P24. Fațada sud, partea centrală, decorație în altorelief - *Stema sigiliu cu cavalerul Turzo*,  
probă din stratul de culoare gri (la suprafață) de pe steagul purtat de cavaler.**

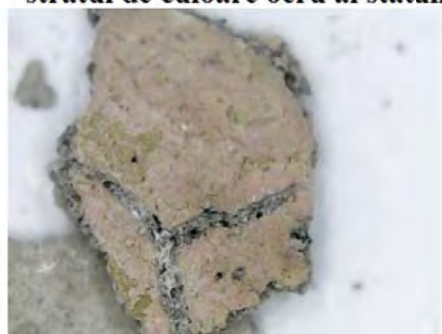
**Proba P29. Fațada sud, partea sud-estică, decorație în altorelief - *Înger cu ceas solar*, probă de pe stratul de culoare ocru al statuii, cu strat de repictare brun.**

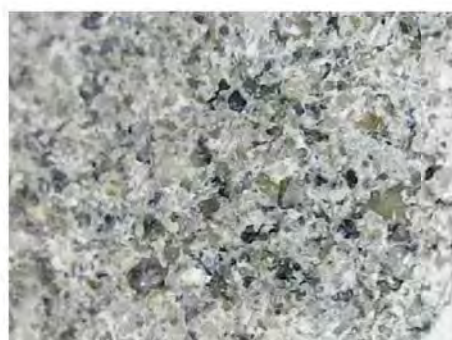
**Proba P30. Fațada sud, partea sud-estică, decorație în altorelief - *Înger cu ceas solar*, probă din  
materia suport a statuii.**

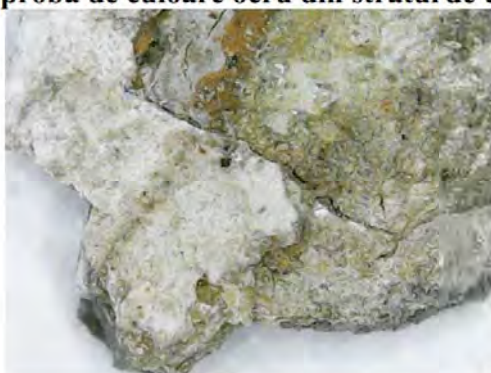
**Fig.34 Proba 31 A. Preparație a. micrografie OM 500X b.spectrul XRF  
B. Pigment ocru a. micrografie OM 500X b.spectrul XRF**

**Proba P31. Fațada estică, partea nord-estică, decorație în altorelief – *Leu heraldic pe scut de ceramică*, probă de culoare ocru din stratul de culoare cu preparație subțire de pe scut.**

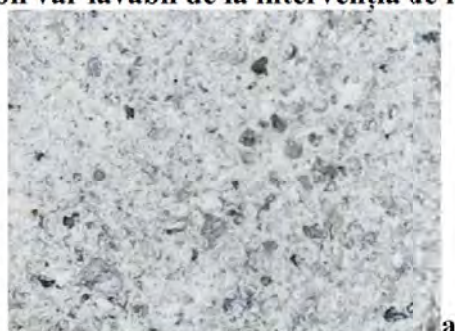
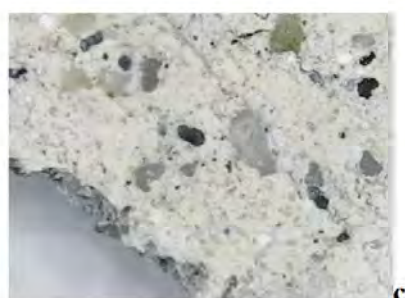
**Fig.35 Proba 32 A. Preparație a. micrografie OM 500X b.spectrul XRF  
B.Pigment a. micrografie OM 500X b.spectrul XRF**

**Proba P32. Fațada sud, reparație - strat de tencuială ciment subțire cu strat de vâruială ocru (probabil var lavabil de la intervenția de restaurare a arhitecturii 2004-2005).**

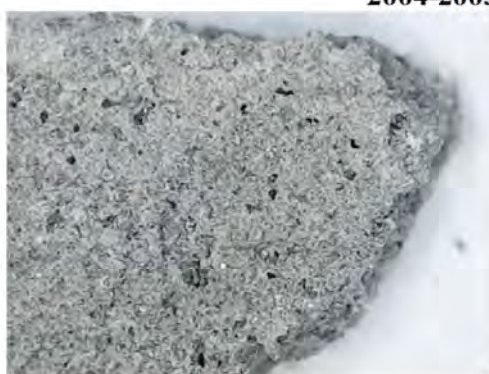
**Fig.36 Proba 33 A. Preparație a. micrografie OM 500X b.spectrul XRF  
B. pigment ocru a. micrografie OM 500X b.spectrul XRF**

**Proba P33. Fațada sud, partea sud-vestică, *Stema monumentală a castelului cu patru lei susținând blazonul familiei Sturdza*, probă din strat de reparație dură cu ciment existent pe aria din spatele leilor, acoperită cu culoare brun peste un strat anterior ocru (ambele probabil var lavabil din 2004-2005).**

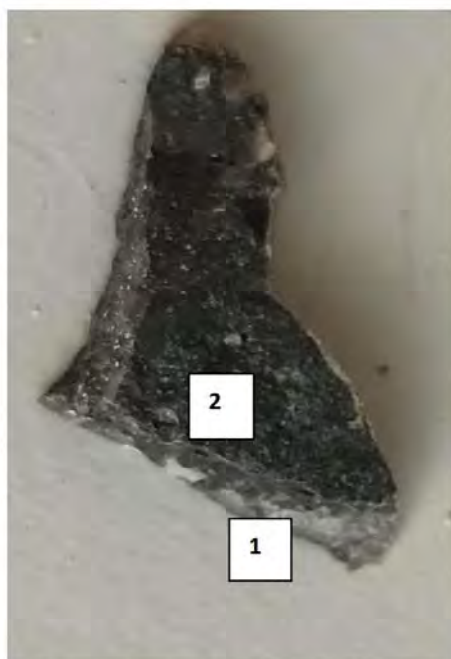
**Fig.4 Straturile de materiale mozaic**

**STUDIU STRATIGRAFIC MOZAIC DIN PROBA 9**

În cadrul cercetării fragmentului decupat prin sondaj stratigrafic din paviment exterior am constatat:

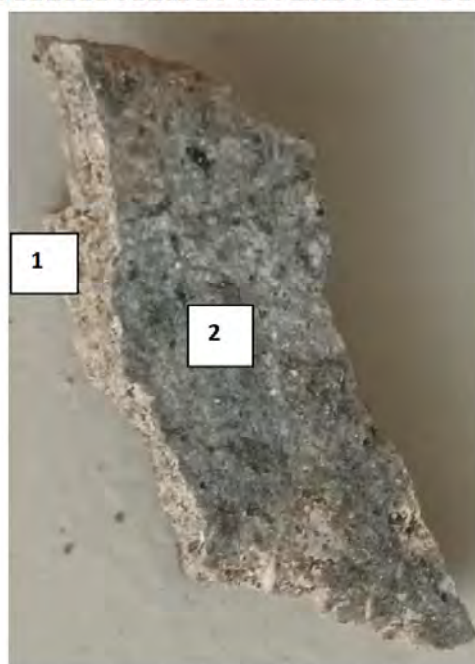
**Fig.5 Straturile de materiale mozaic paviment**

**STUDIU STRATIGRAFIC MOZAIC DIN PROBA 9A**

În cadrul cercetării fragmentului decupat prin sondaj stratigrafic din mozaic paviment am constatat:
