PR. NUMARUL: 1094-A-2022	TITLU PROIECT: LUCRARI DE RESTAURARE LA CASTELUL STURDZA DE LA MICLEAȘENI, com.Bitea, jud. Iasi	PR. NUMARUL: 1094-A-2022	DATA: 11.2022
FAZA: P.T.	SCARA: 1:500	PR. NUMARUL: 1094-A-2022	DATA: 11.2022
PROIECTANT: Șerban Sturdrza	PROIECTANT: Șerban Sturdrza	PROIECTANT: Șerban Sturdrza	PROIECTANT: Șerban Sturdrza
PROIECTANT: Șerban Sturdrza	PROIECTANT: Șerban Sturdrza	PROIECTANT: Șerban Sturdrza	PROIECTANT: Șerban Sturdrza

RELEVU STADIU FIZIC

TITLU PROIECT: LUCRĂRI DE RESTAURARE LA CASTELUL STURDZA DIN SATUL MICLAUSENI, com. Butea, jud. Iași

DESFAȘURATA CAMERA P01, RELEVU

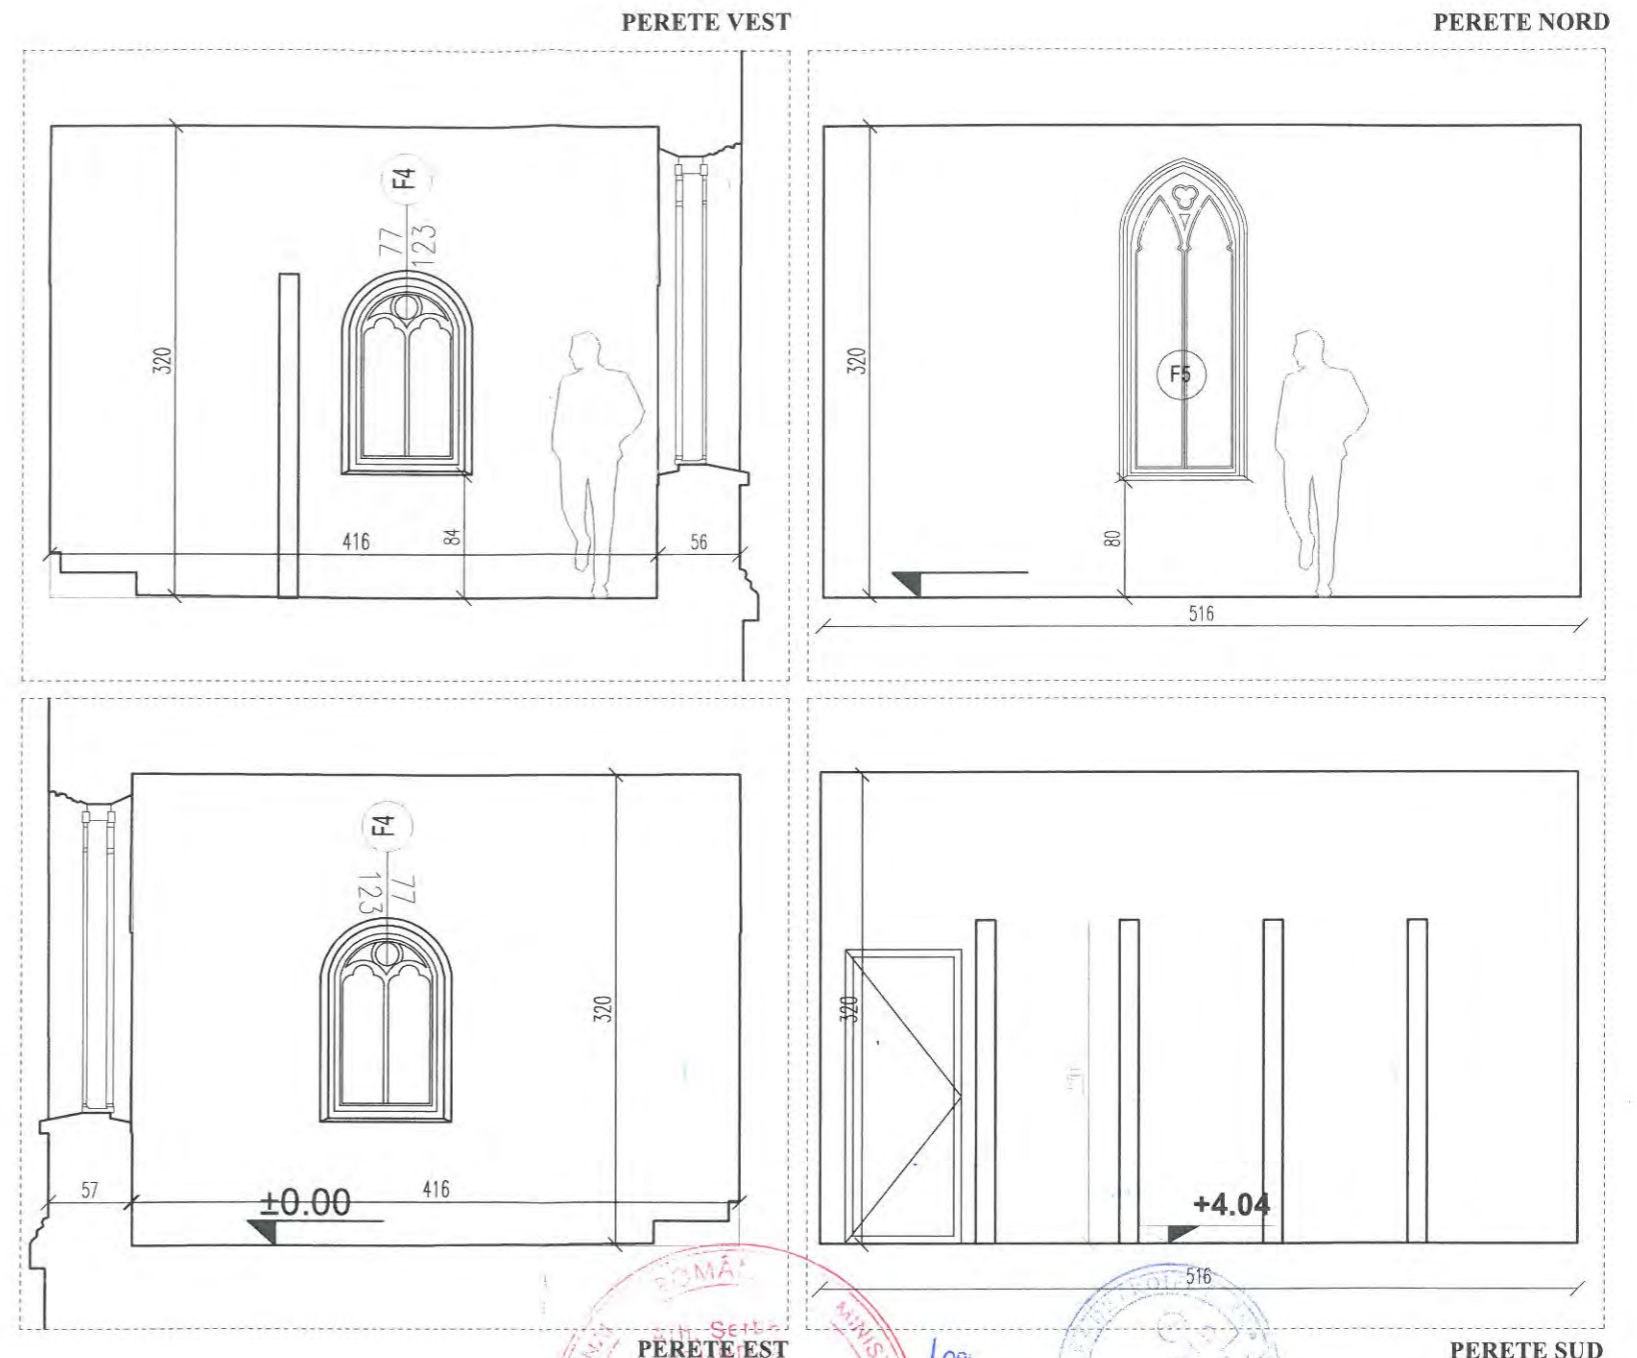
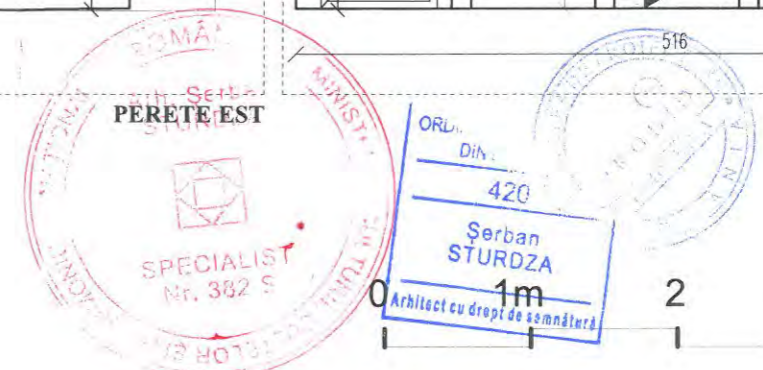
P_08 GRUP SANITAR

pardoseala = gresie, dimensiuni plăci 30x30cm, refăcută, stare bună, dar nu corespunde din punct de vedere estetic cu ambianța castelului
 pereți= faianță, faianta, placi dim., 20x30cm pana la cota +2.20m de pardoseala, tencuiala si zugraveala alba, fisuri, infiltratii in zidarie
 tavan= tencuială și zugrăveala alba
 uși = lemn masiv, refăcute, U21-acces P07
 ferestre= lemn masiv de stejar cu elemente decorative neogotice, neetanse, 2buc.x F04, 1bucxF05, 1bucxF06
 ilum.=tub de neon

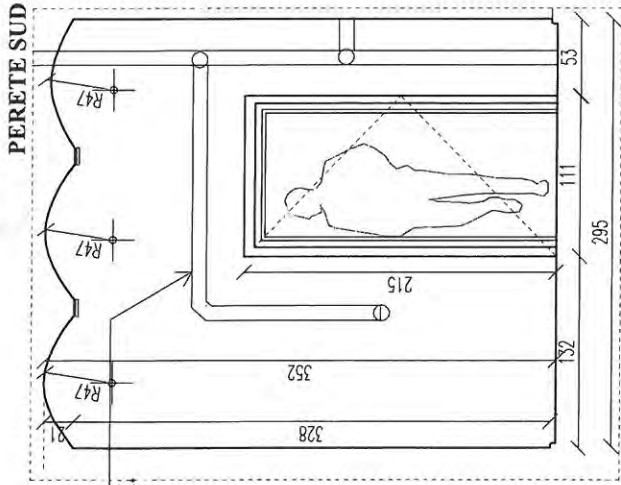
P_09 CAMERA

pardoseala = dusumea (l.=10cm), stare degradata, plintă din lemn
pereți=zugrăveală și tencuială albă, fisuri, urme de umezeală
tavan=bolțișoare din cărămidă, tencuială și zugrăveală albă
uși = lemn masiv de stejar cu elemente decorative neogotice, neetanșe,
U06 - acces spre P16
ferestre= lemn masiv de stejar cu elemente decorative neogotice,
neetanșe, 1xF07

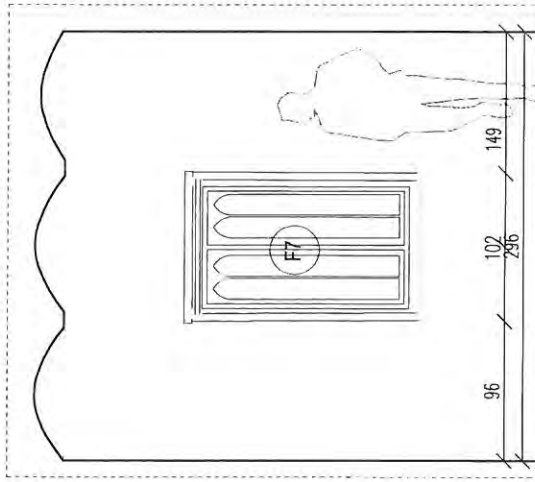
**SONDAJ S0
CAMERA P09**

dusumea din lemn masiv, 4cm
strat de nisip si bca, 5cm
strat de carton
placa beton armat, 10cm
strat piatra concasata, 15cm

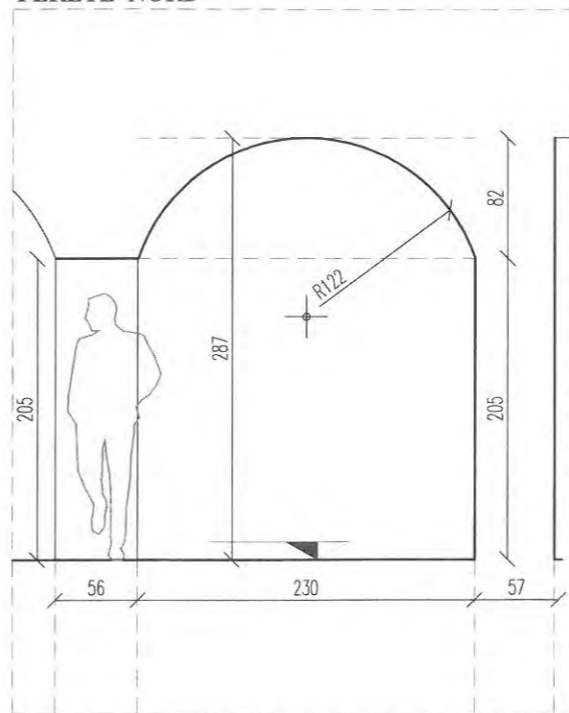
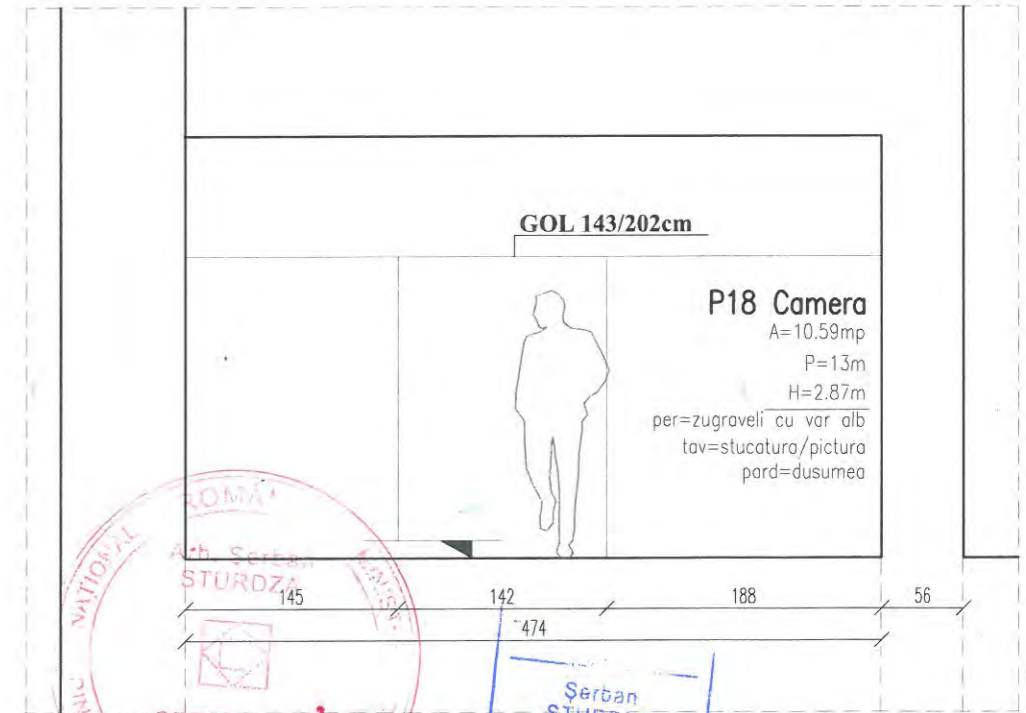
P 18 CAMERA

pardoseala = dusumea (l.=10cm.), parțial degradată, plintă din lemn masiv

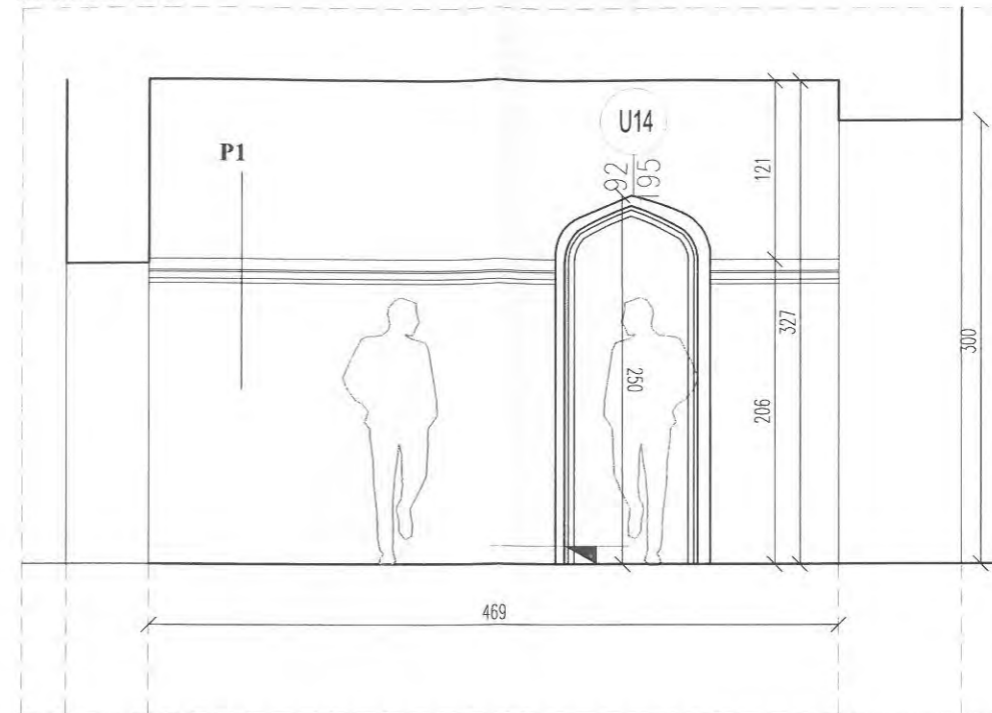
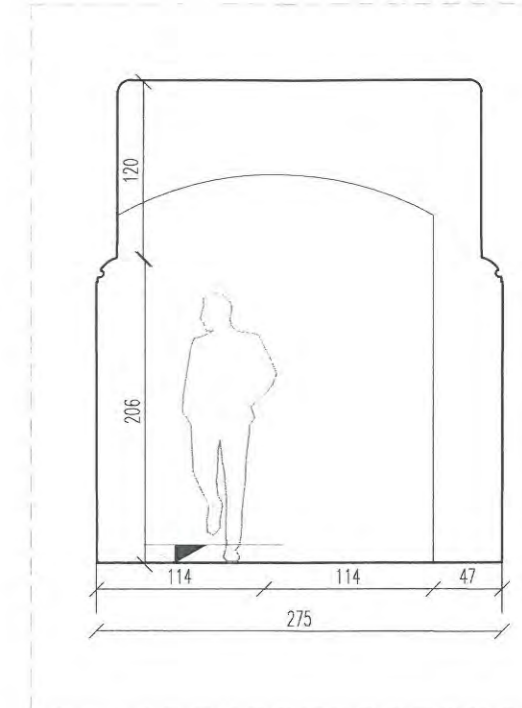
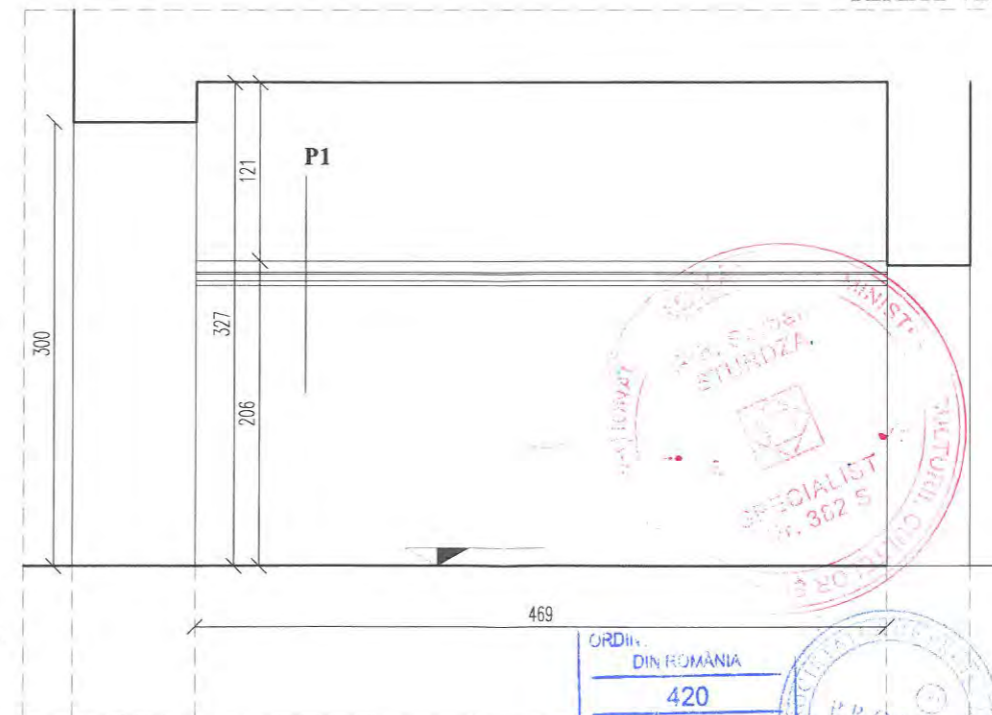
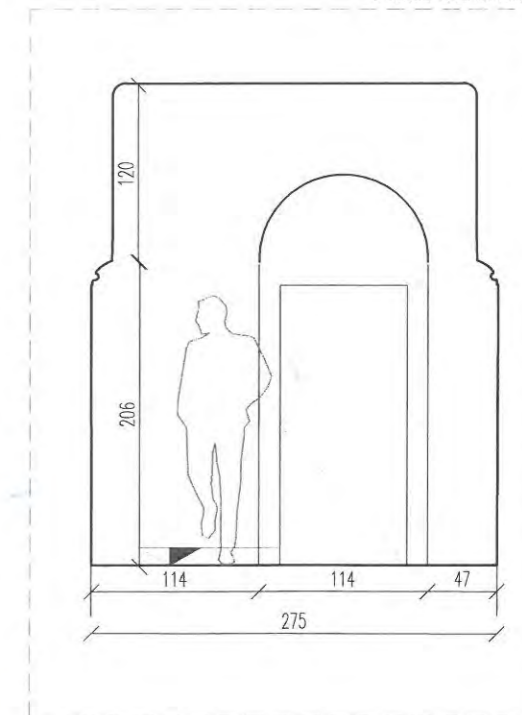
P. 19 CAMERA

- pardoseala = dusumea (l.=10cm.), parțial degradată, plintă din lemn masiv
- pereți= tencuială și zugrăveală albă
- tavan=pictură interioară, stare avansată de degradare, fisuri
- uși = lemn masiv de stejar cu elemente decorative neogotice, neetanse,
- U11 - acces spre P16, U14-acces spre P21
- a. sobă= clasică, nefuncțională

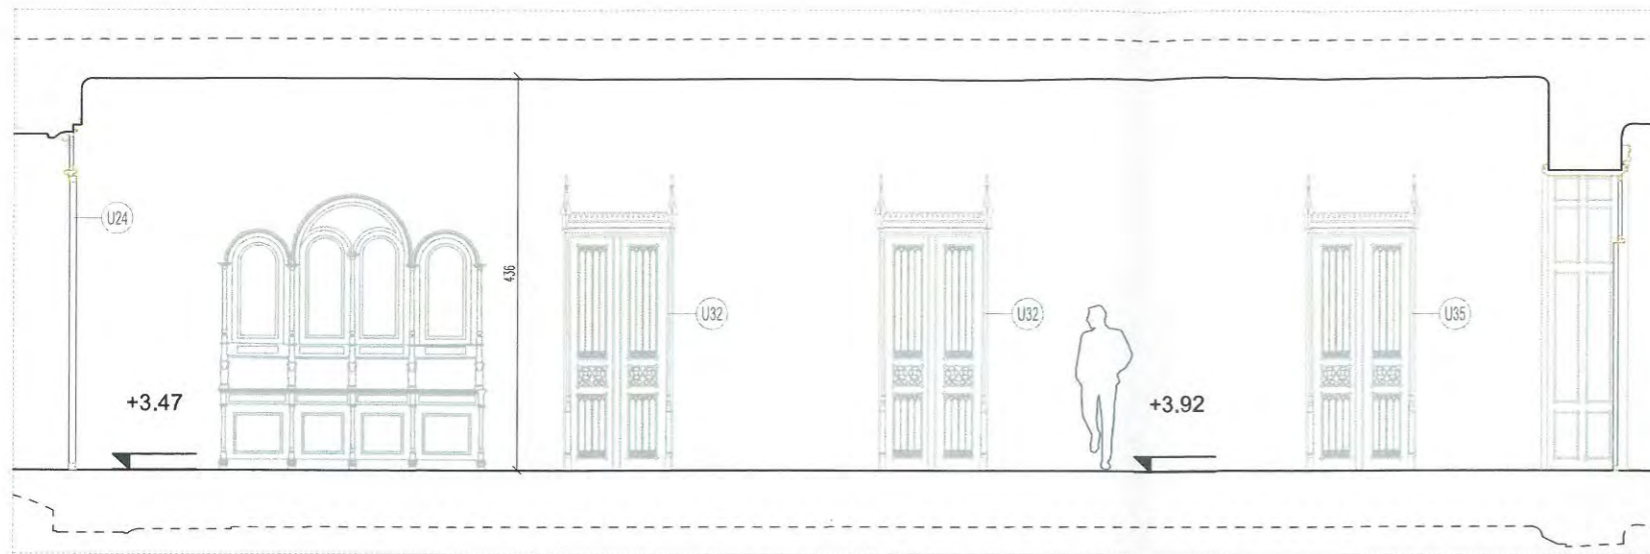
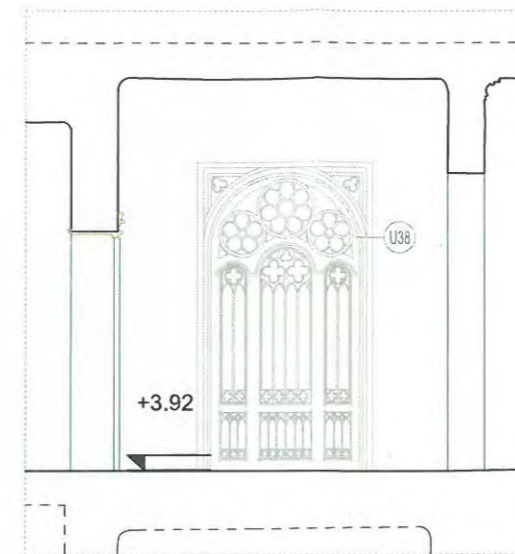
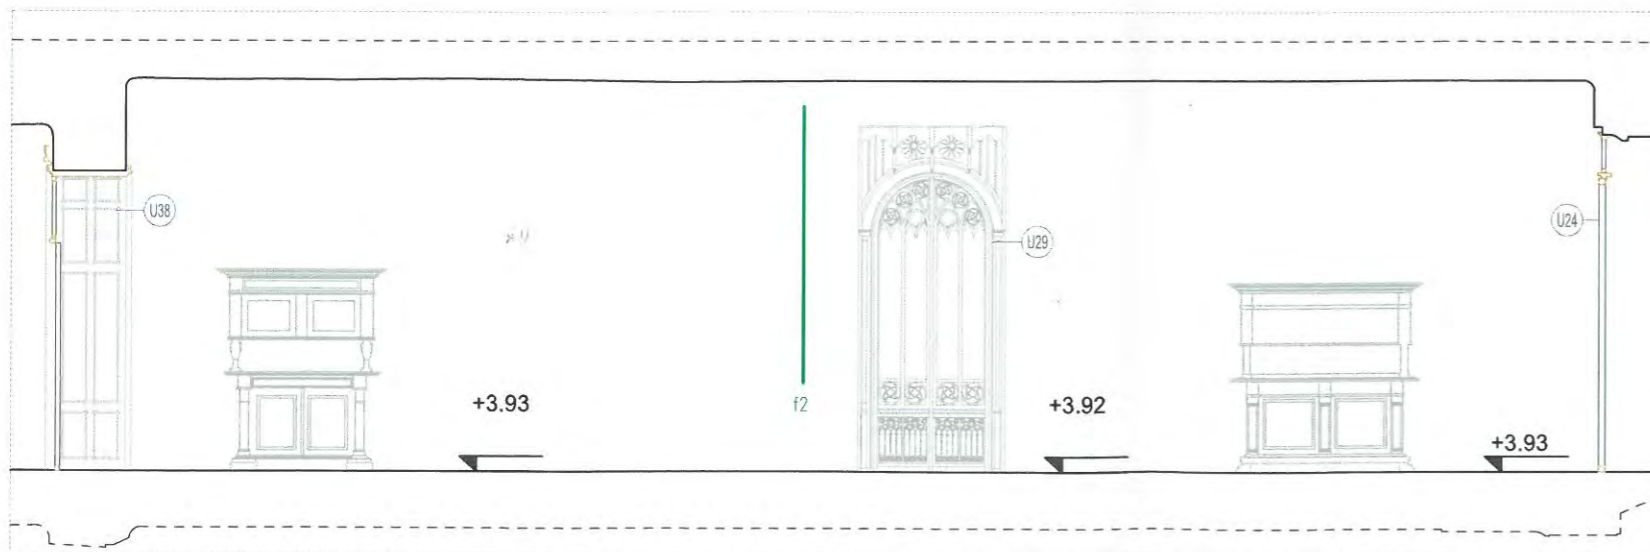
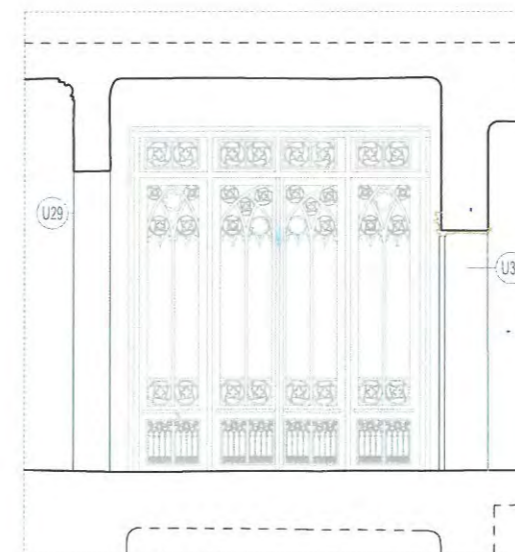
tavan= pictură interioară, stare avansată de degradare, fisuri
