**PROIECT TEHNIC  
DE CONSERVARE  
ȘI RESTAURARE A PICTURII  
MURALE DIN INTERIORUL  
CASTELULUI STURDZA  
MICLĂUȘENI**

Specialist restaurator  
Carmen Cecilia SOLOMONEA

Denumirea obiectivului: **CASTELULUI STURDZA, MICLĂUȘENI**

**Denumirea proiectului:**  
**PROIECT TEHNIC DE CONSERVARE ȘI RESTAURARE A PICTURILOR  
MURALE DIN INTERIORUL CASTELULUI STURDZA, MICLĂUȘENI**

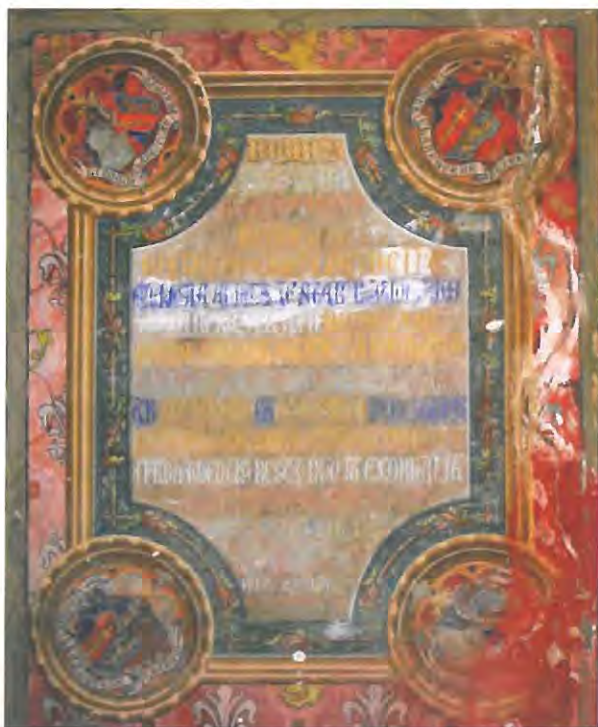
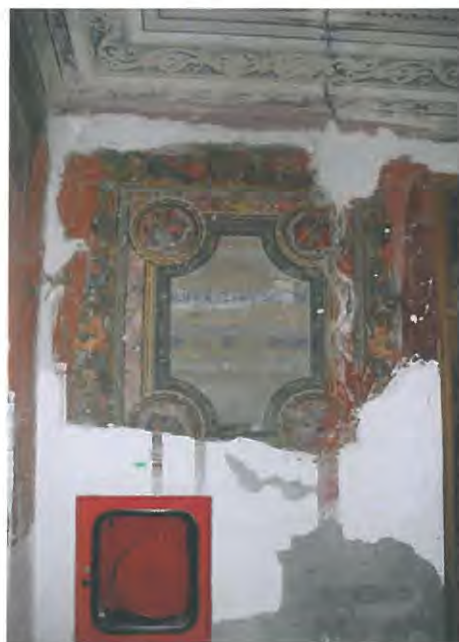
Miclăușeni păstrează pisania (deși actualmente este într-o formă mai degradată decât după restaurarea de arhitectură din 2003-2004, cu porțiuni care s-au pierdut prin acțiunile din perioada 2005-prezent), care face parte din suprafețele picturii murale, localizată pe peretele din dreapta scării de acces spre etajul castelului. Istoricul Sorin Iftimi cercetând heraldica monumentului, menționează:

Castelul Sturdza - Miclăușeni, pisania pictată pe peretele estic din vestibulul de la parter;  
Stânga – imagine cu pisania în 2004;  
Dreapta - imagine cu pisania în 2021.

Notă. Pisania castelului în anul 2004 era întreagă, iar porțiunea de perete de sub aceasta până la paviment, era acoperită cu straturi de vopsea brun și roz din perioada comunistă, sub care se păstra stratul de decorație original, chiar dacă acesta prezenta și arii degradate.

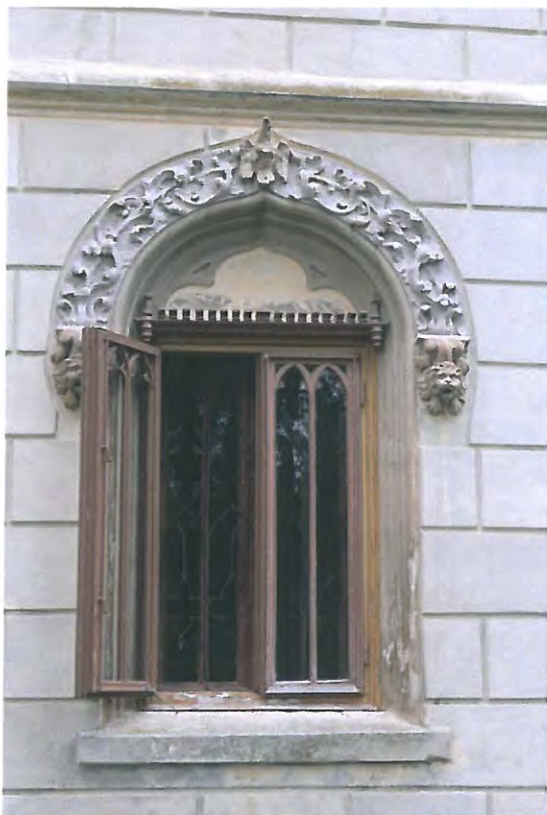
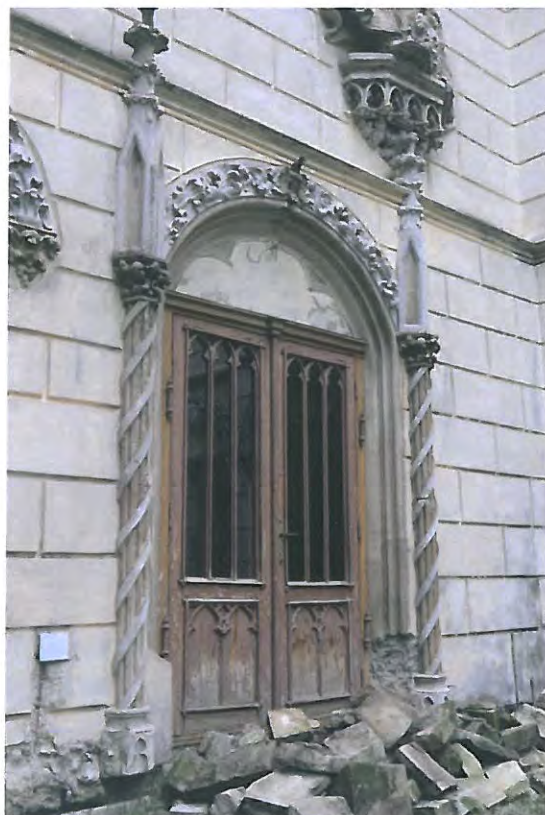
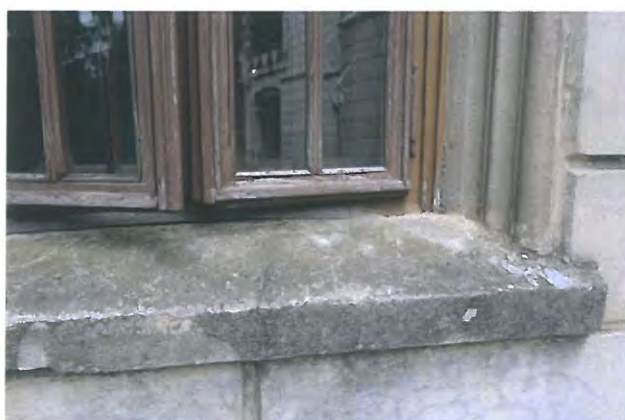
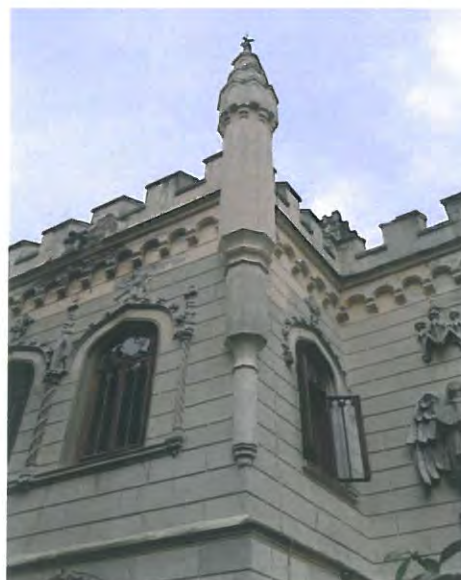
Ferestrele și ușile castelului au fost realizate în același stil neogotic, având elemente specifice. Dintre ele, au fost multe înlocuite în timp, unele completate parțial, ferestrele sunt degradate, revopsite grosier și necesită să fie restaurate.

Castelul Sturdza - Miclăușeni, 2021, sus - o fereastră de la parter și ușa exterioară de acces de pe latura estică a camerei P20, starea actuală de conservare. Partea superioară cu strat de var din 2005, ferestre de la etaj, detaliu cu baza ferestrelor afectată de umiditate - alge, licheni.

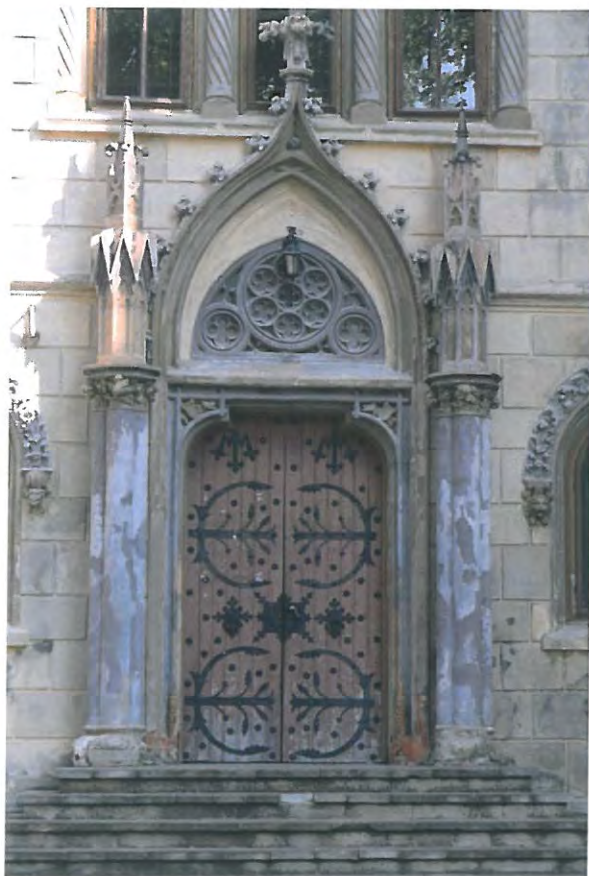
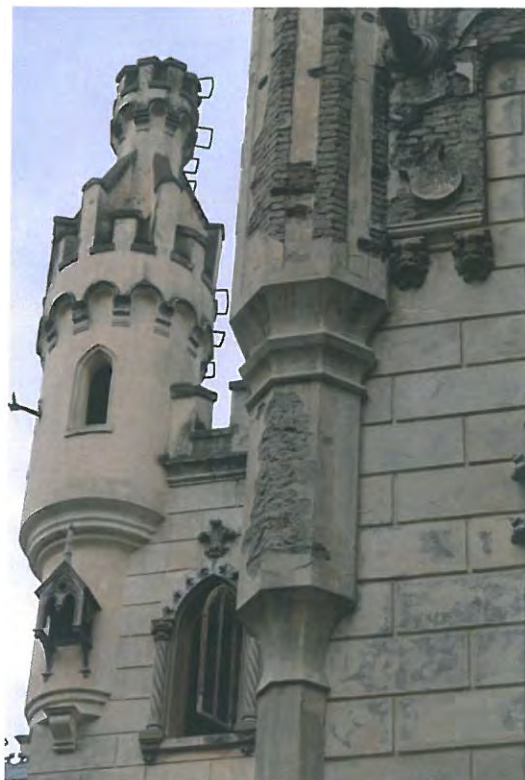
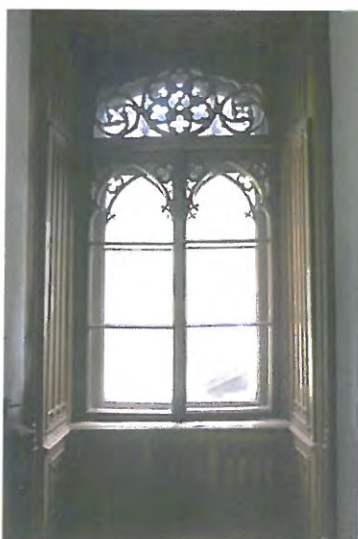
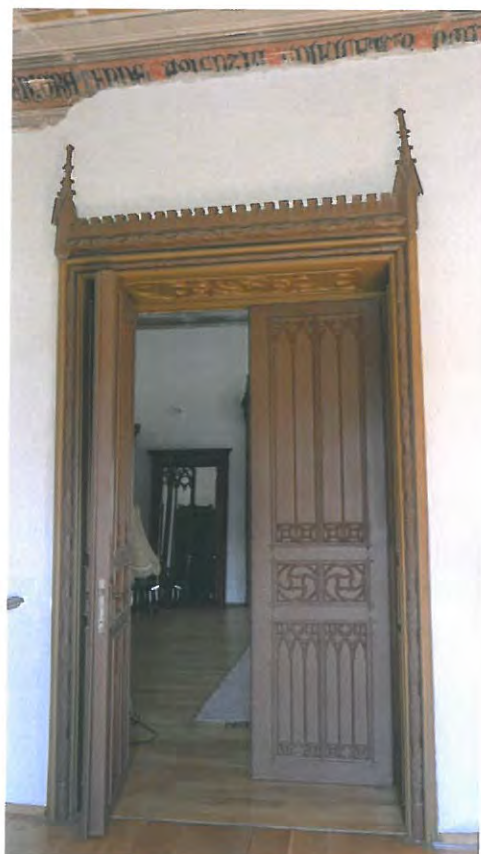
Ușa de intrare de pe latura sudică a castelului (acces B) și fereastre de la partea superioară, starea actuală de conservare – tencuiala și zidăria degradate de sistemul defectuos de preluare a apelor pluviale. Jos stânga – fereastră din camera E12 de pe latura nordică, la etaj și jos dreapta - ușa de la camera E06.

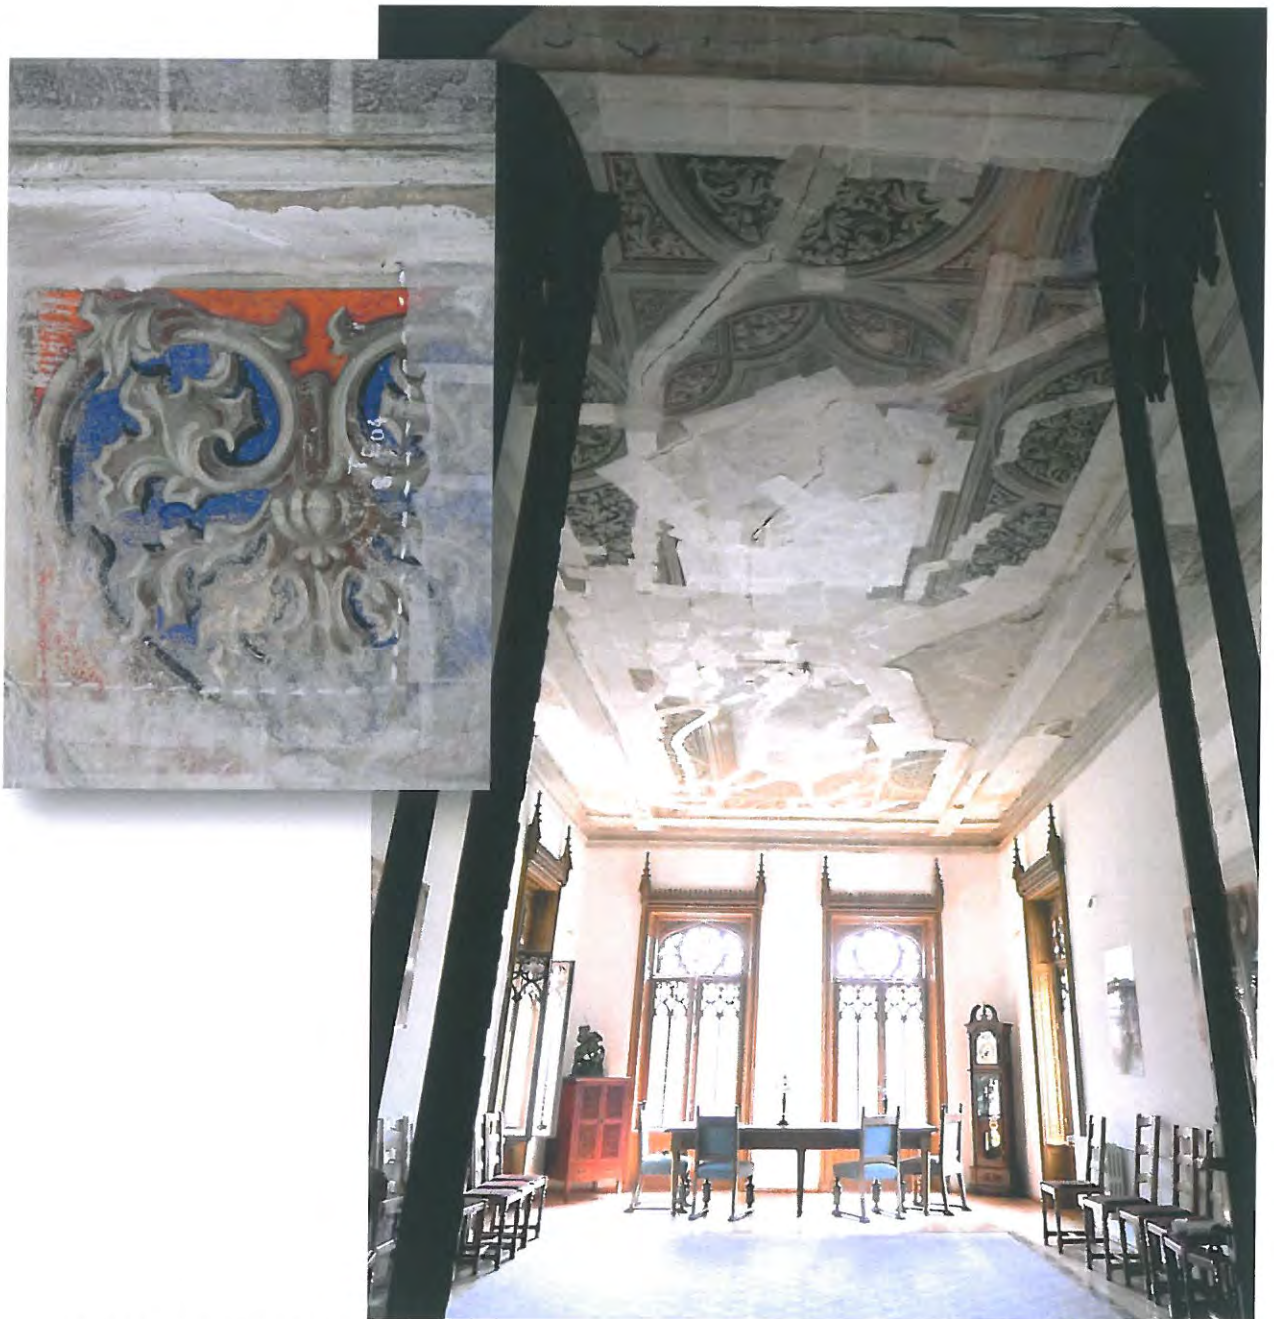
Salonul castelului (încăperea E04), care păstrează tavanul decorat cu pictură murală, pe care s-au făcut intervenții în 2003-2004 pentru asigurarea picturii și consolidarea structurii și preparăției grav desprinse. Detaliu cu un test de eliminare a facing-ului de pe pictură.

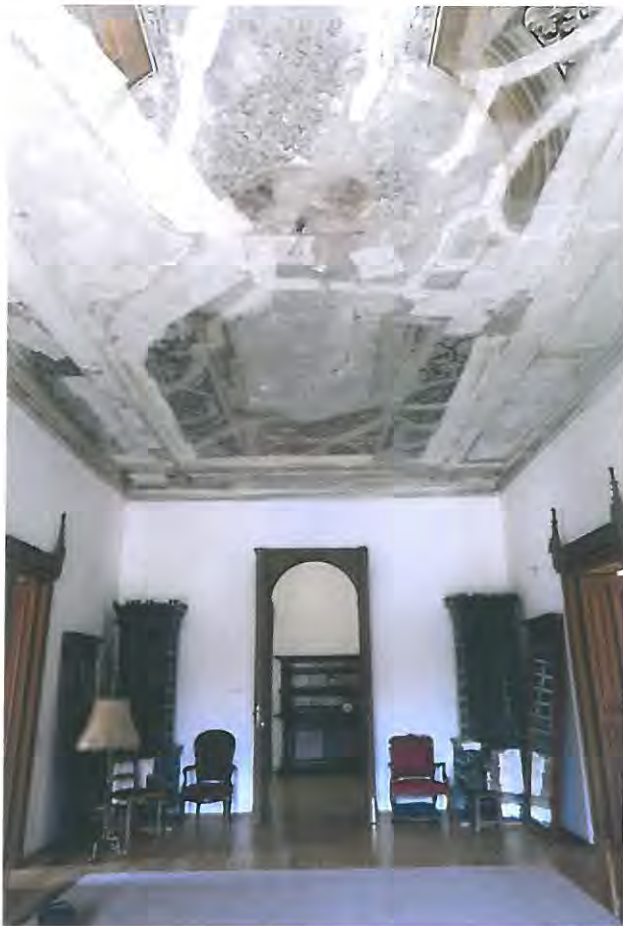
Salonul (încăperea Eo4), ansamblu din interior către intrare, sobele poziționate pe latura nordică a încăperii.

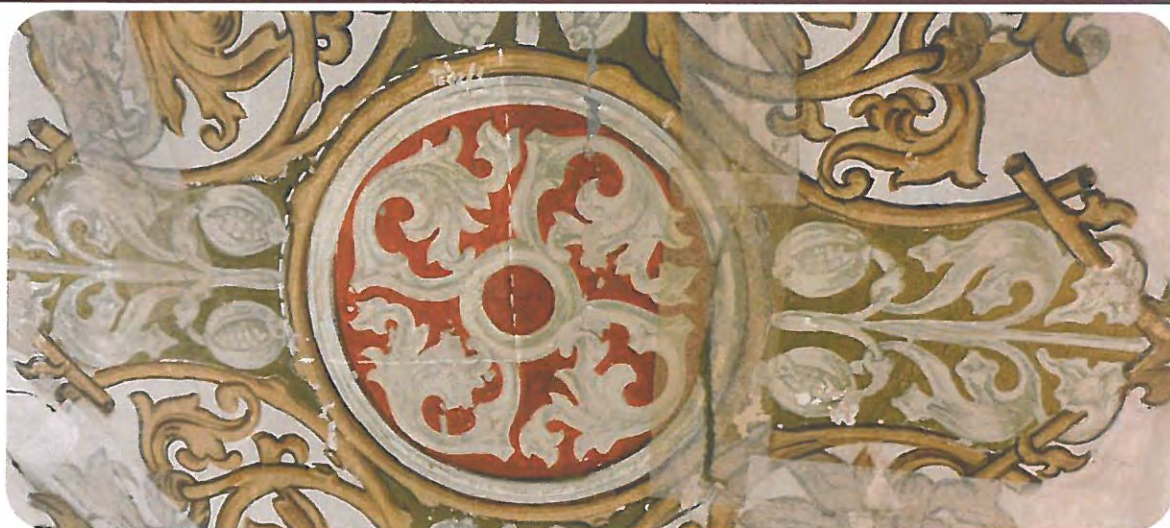
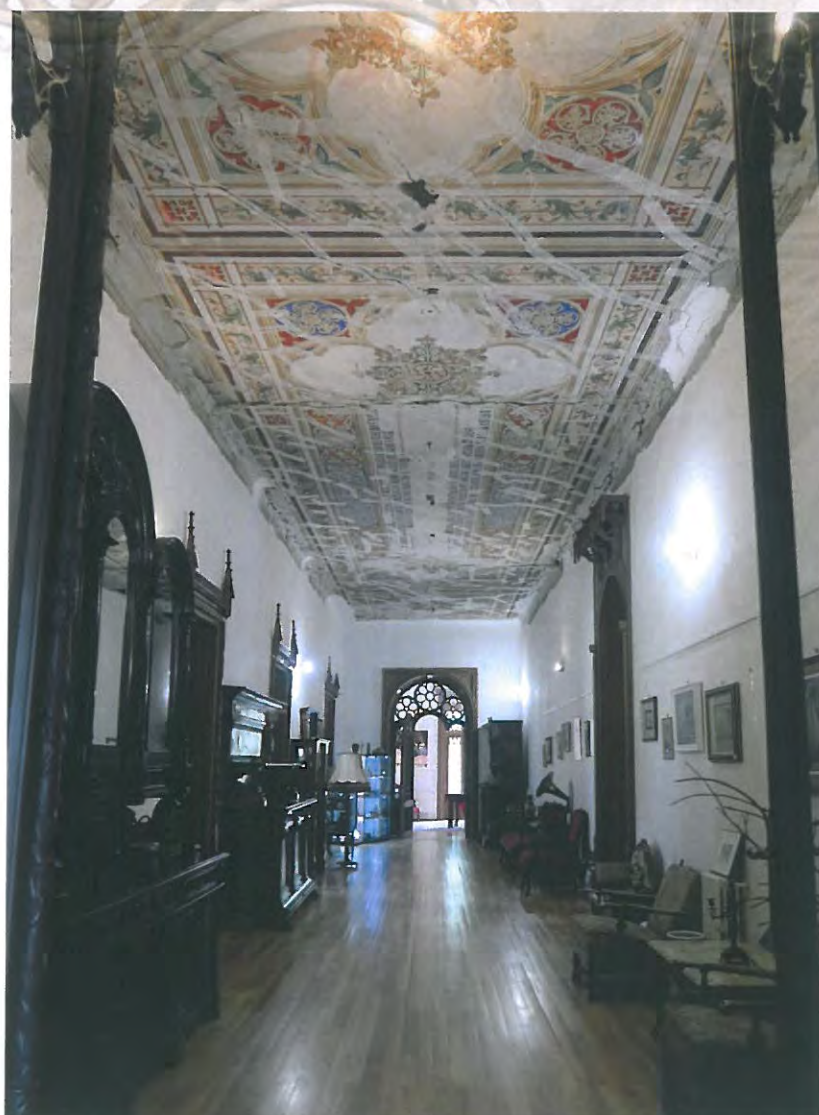
Holul E02 - Biblioteca care avea pereții acoperiți de rafturi și cărți, ansamblu dinspre intrarea din casa scării, de pe latura vestică, păstrează întreg tavanul decorat cu pictură murală. Detaliu cu un test de curățire și eliminare a adezivului cu care a fost aplicată foița pe fisurile preparației.

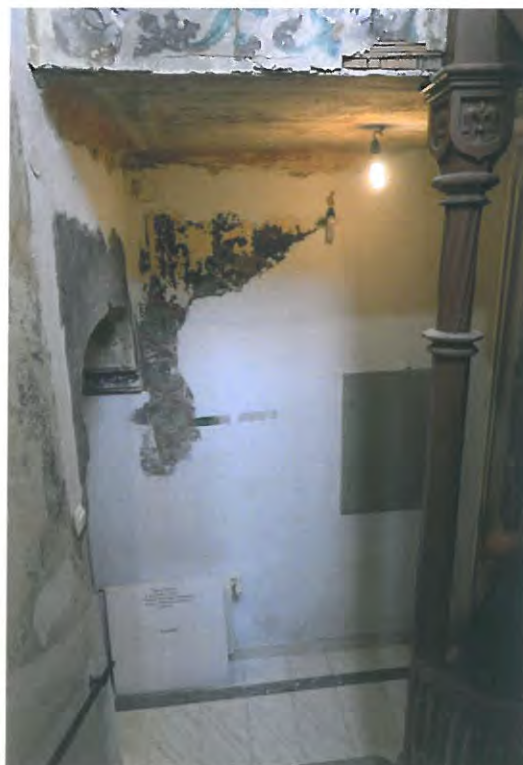
Intervenții anterioare 1989, din perioada 2003-2005 și ulterior până în prezent – Casa scării secundare – s-au aplicat reparații cu ciment sau strat de glet, eliminând porțiuni din pictură sau degradând-o, acoperind-o peste pigmenții pulverulenți pe suprafețe foarte mari.

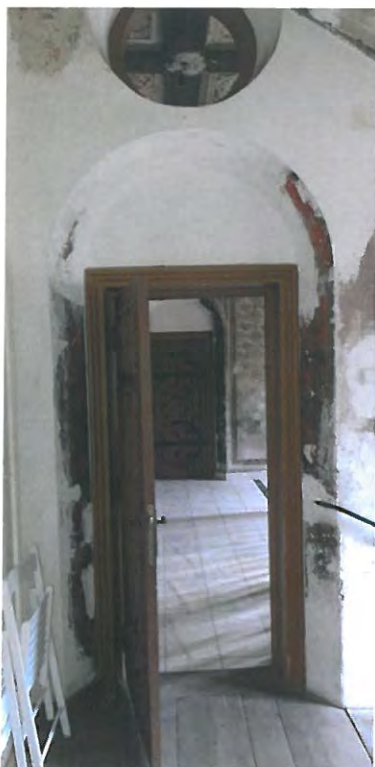
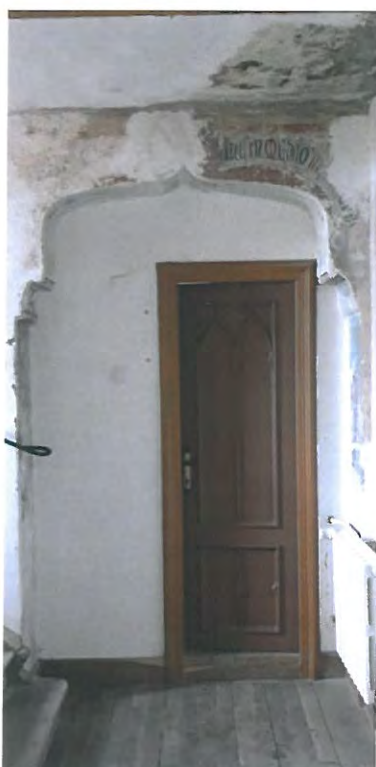
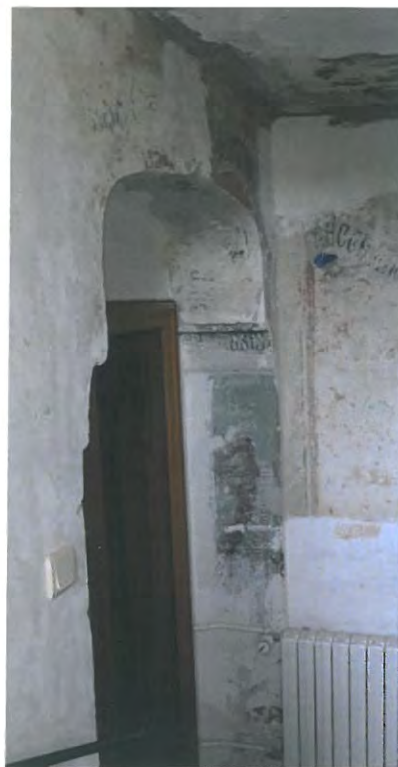
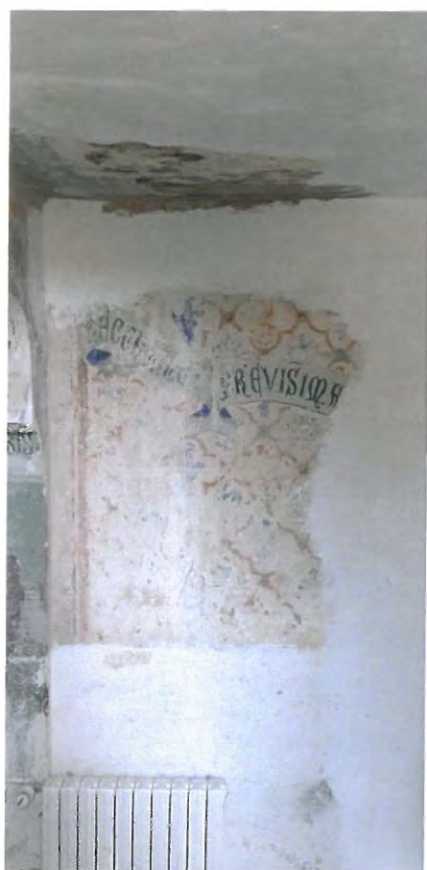
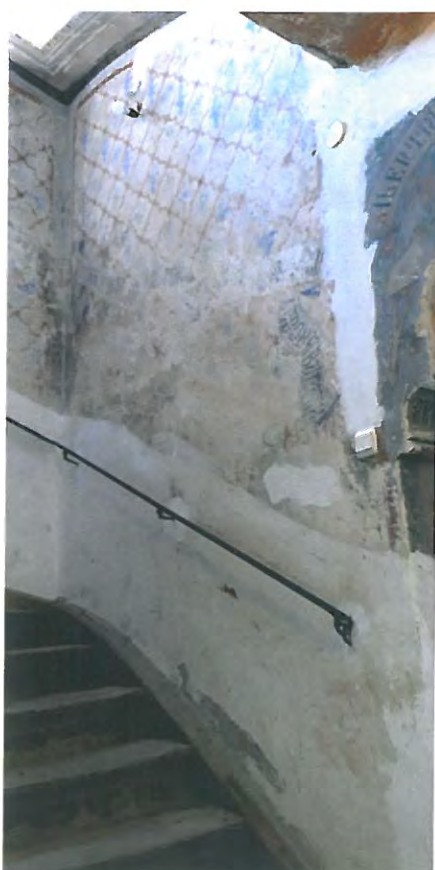
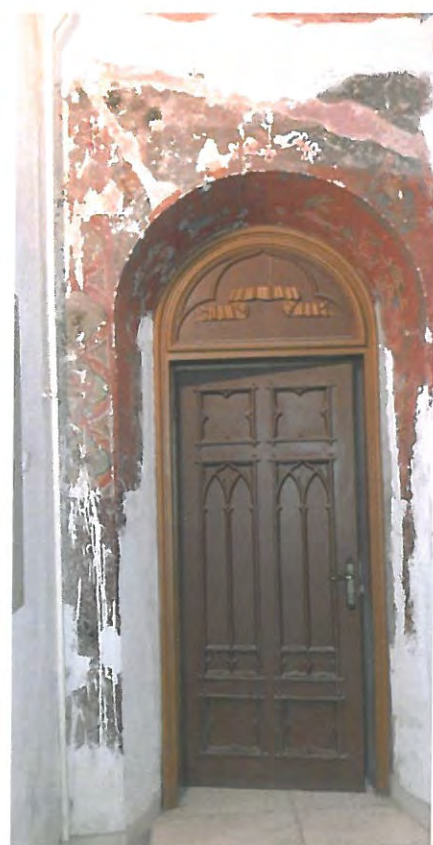
Diverse intervenții anterioare, din perioada 2003-2005 și ulterior până în prezent, imagini cu pereții și baza tavanelor de la parterul castelului, din: Baia originală decorată, Camera P15 și Camera P21 (care probabil avea scafele și pereții decorați cu pictură) și P20 -reparații cu tencuieli care conțin ciment și strat de glet, care au degradat arii de pictură sau au acoperit-o pe suprafețe foarte mari.

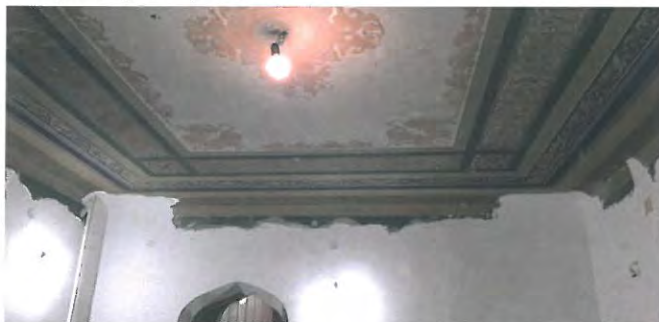
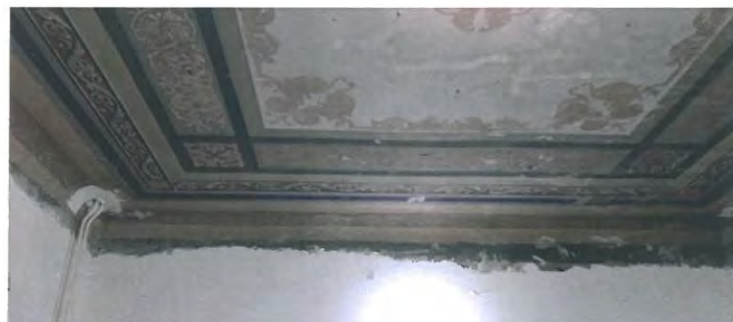
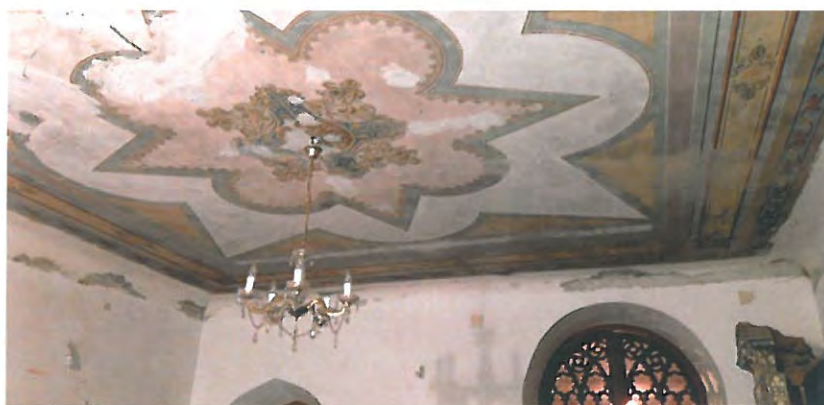
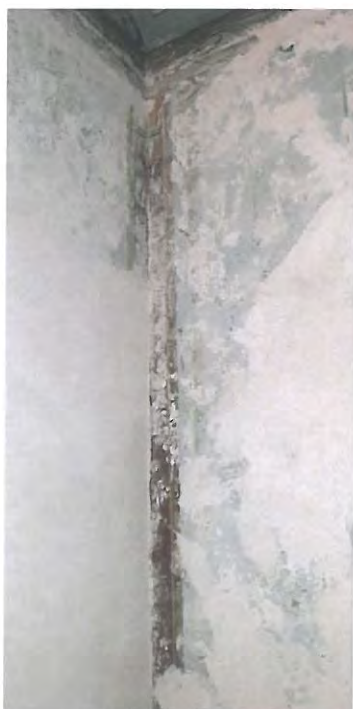
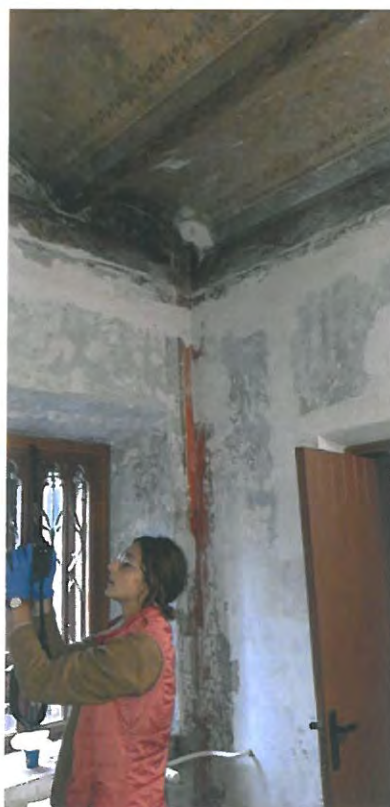
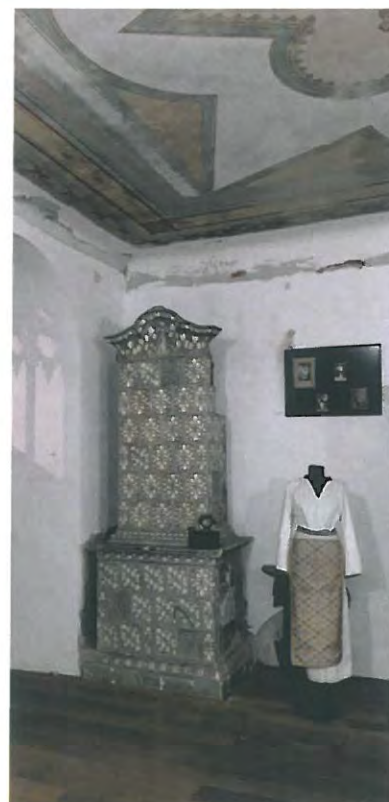
Imagini cu pereții din holul P16 de la parterul castelului, diverse intervenții din perioada 2003-2005 și ulterior până în prezent: reparații cu tencuieli care conțin ciment și strat de glet care au degradat și acoperit pe suprafețe foarte mari, practic deformând vizual percepția acestor decorații.

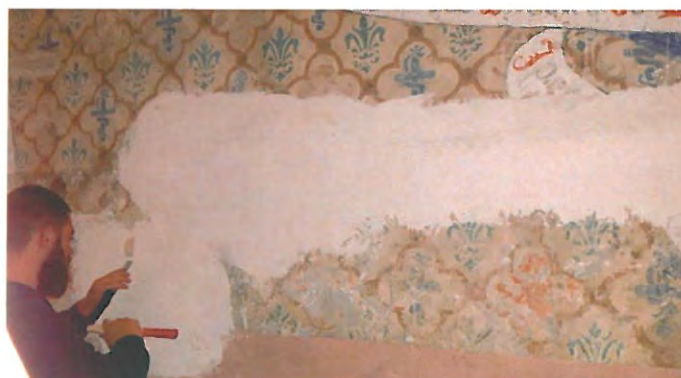
Imagini cu pereții din holul P16 de la parterul castelului, ansamblu și detalii cu diverse intervenții anterioare 1989 (straturi de vopsea roz și brun), din perioada 2003-2005 și ulterior până în prezent: reparații cu tencuieli care conțin ciment și strat de glet care au fragmentat suprafețele de pictură, împiedicând percepția decorațiilor ca un câmp continuu.

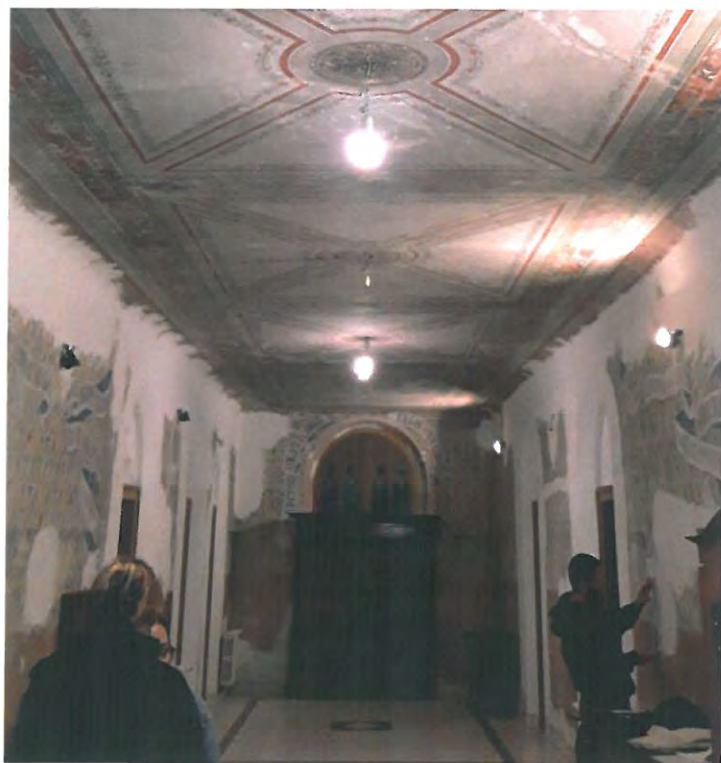
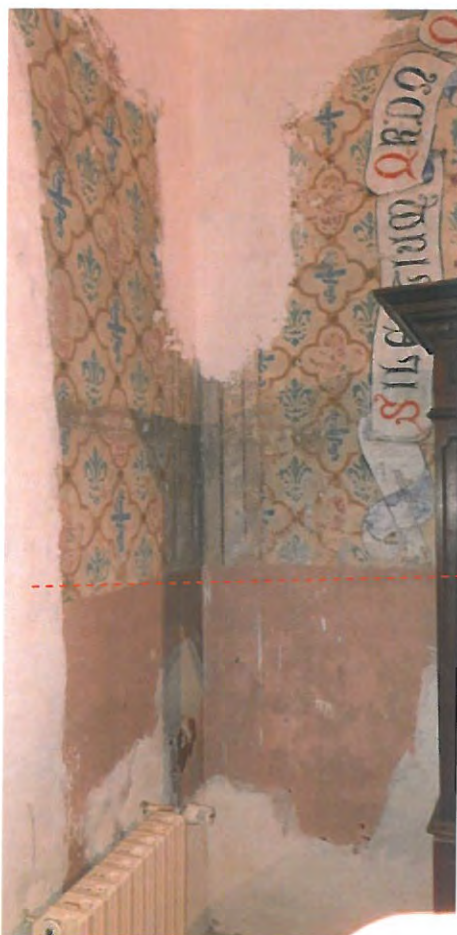
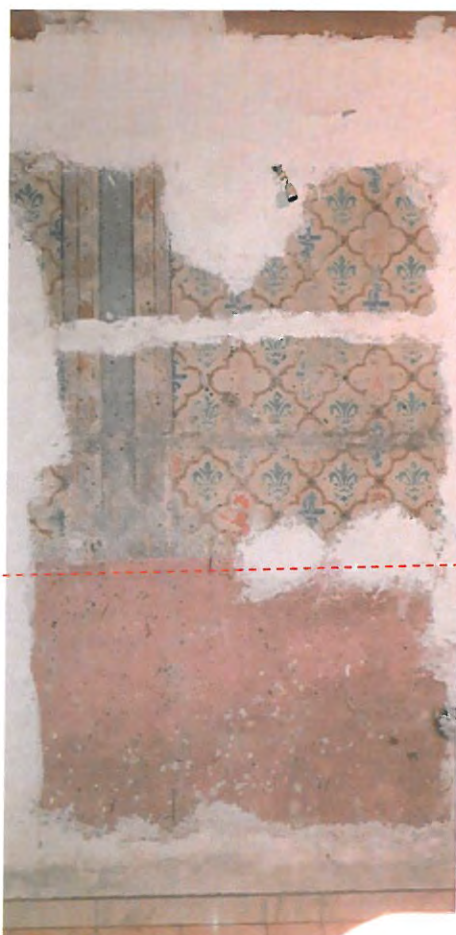
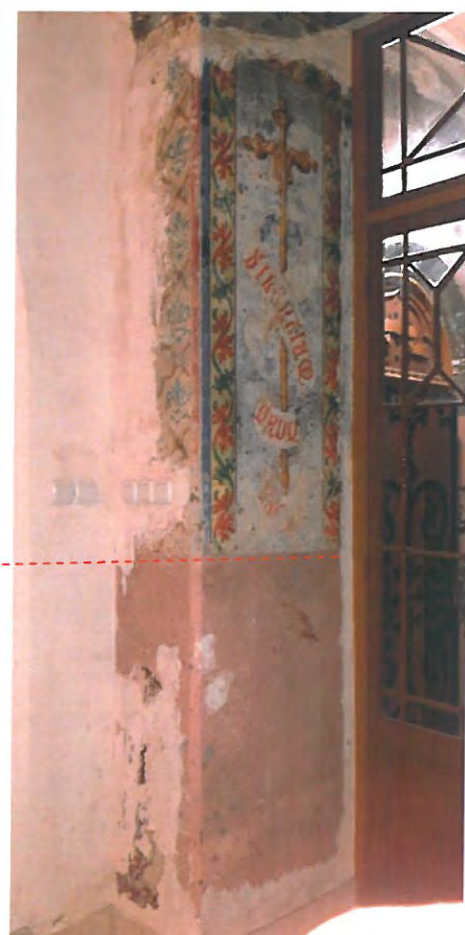
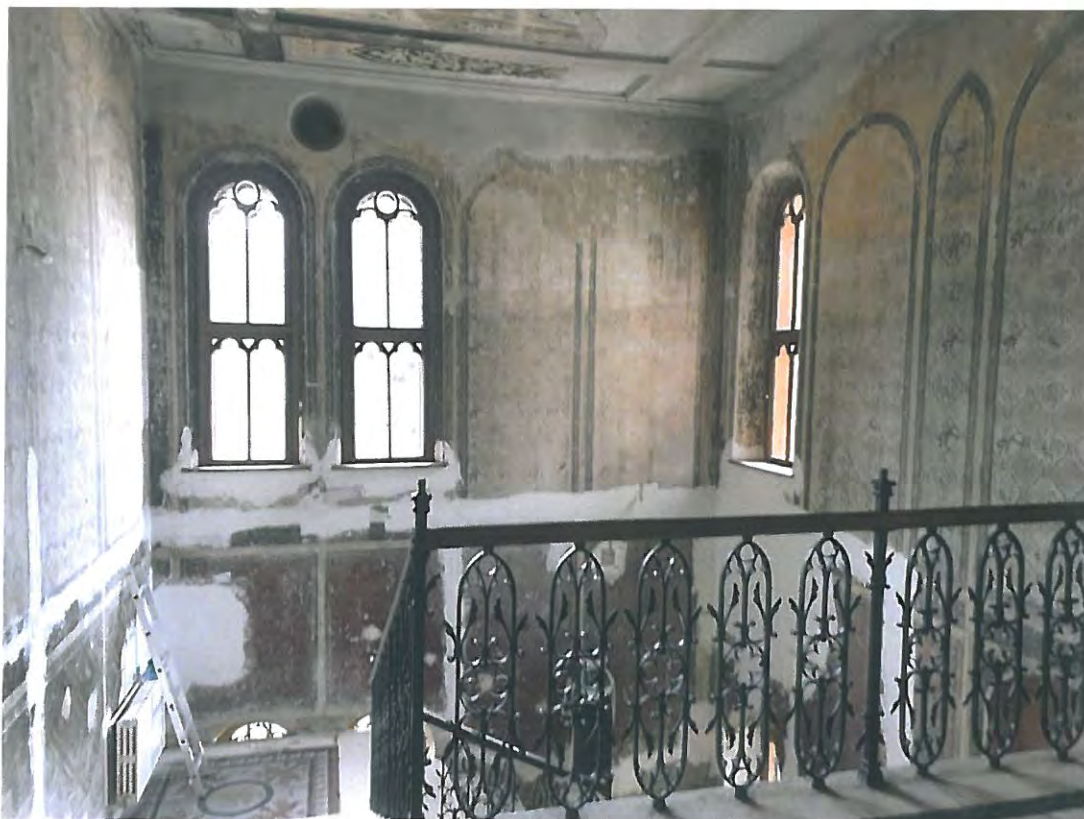
Imagini cu pereții din Casa scării principale EO1, etaj și partea mediană, diverse intervenții din perioada 2003-2005 și ulterior: reparații acoperite cu strat de glet, peste traseele instalațiilor electrice, reparații la baza tavanului și pe tavan, glet care acoperă mari arii de pictură.

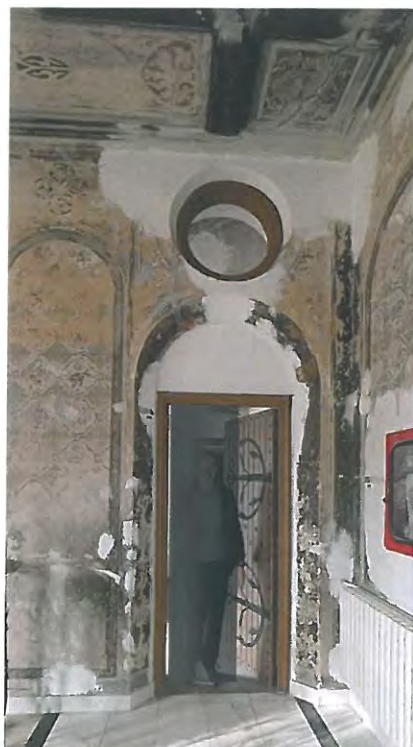
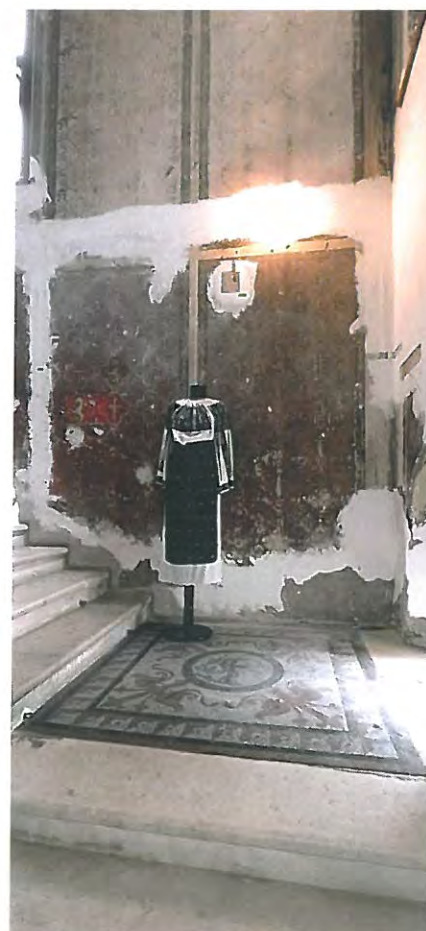
Imagini cu pereții din Casa scării principale EO1, tavan, etaj și partea mediană, diverse intervenții din perioada 2003-2005 și ulterior: reparații acoperite cu strat de glet, peste traseele instalațiilor electrice, reparații la baza tavanului și pe tavan, glet care acoperă mari arii de pictură, sunt vizibile degradările produse de umiditatea de capilaritate.

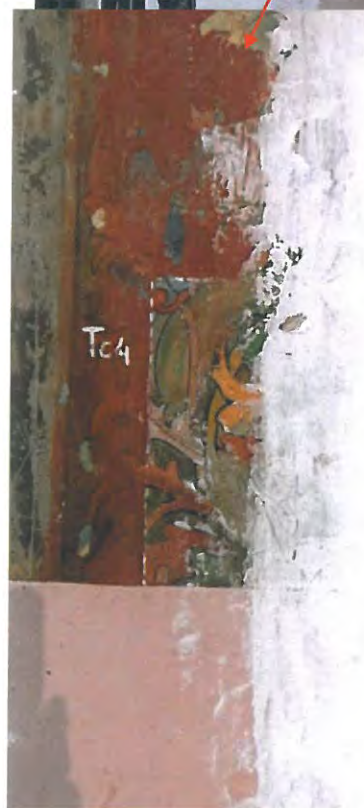
Vestibul – teste de curățire și eliminare a văruielilor colorate, intervenții dinainte de 1989 – văruială roșu-brun, vopsele de ulei brun și roz, reparații cu ciment și var; Detaliu sus stânga - test de eliminare a văruielii colorate efectuat în timpul intervențiilor de urgență în 2004, detaliu dreapta – 2021.

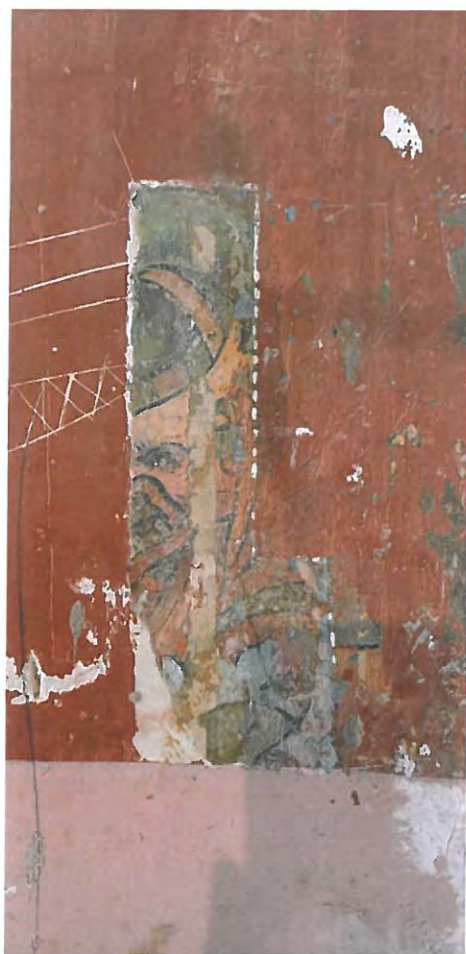
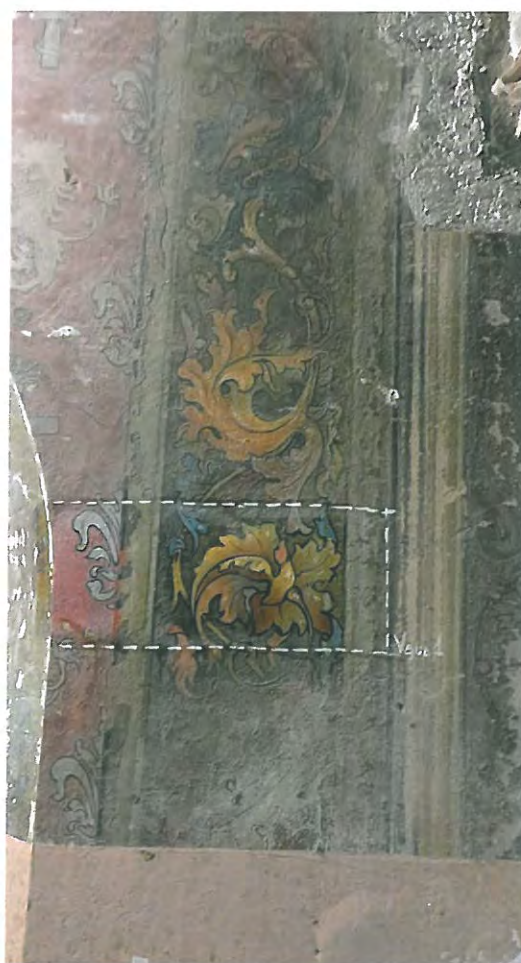
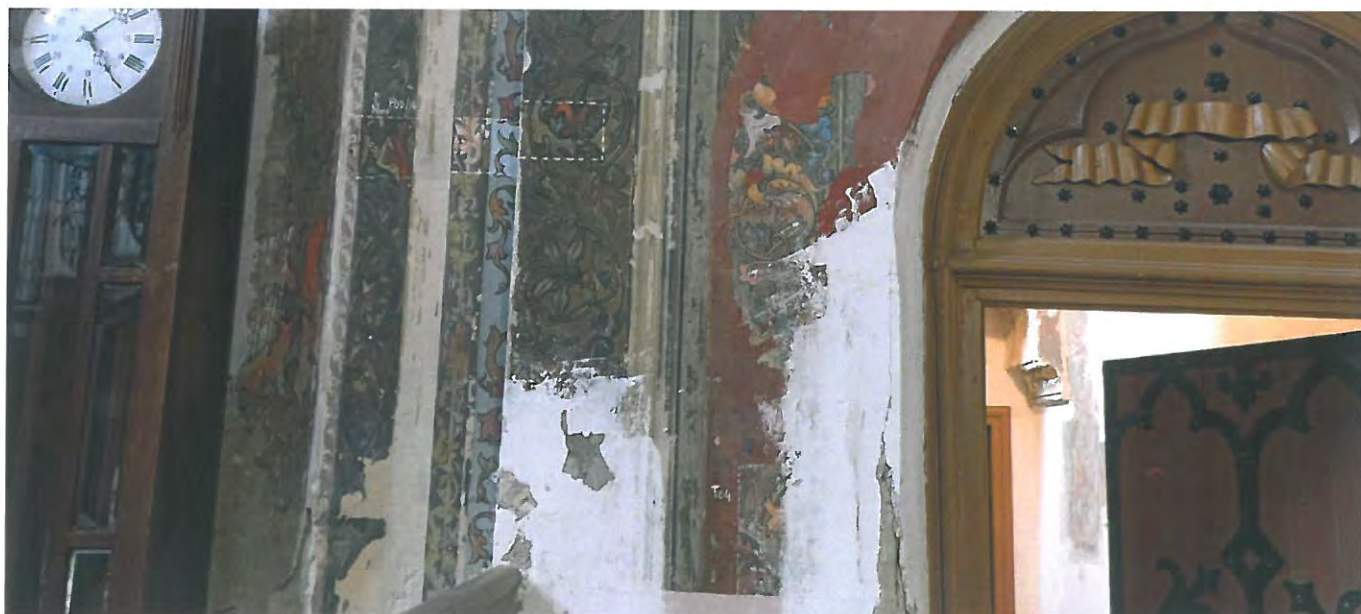
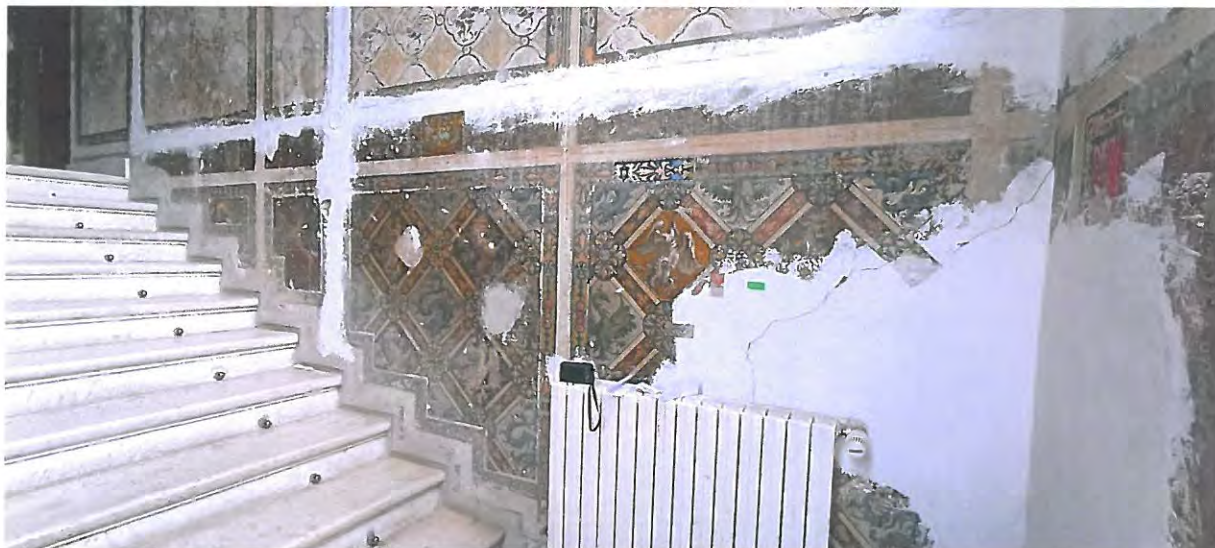
Imagini cu pereții din Casa scării principale E01, partea mediană,

sus - peretele sudic, partea inferioară – decorată cu elemente heraldice și mitologice; diverse intervenții din perioada 2003-2005 și ulterior: reparații cu strat de glet peste traseele instalațiilor electrice și lacune produse de instalația termică;

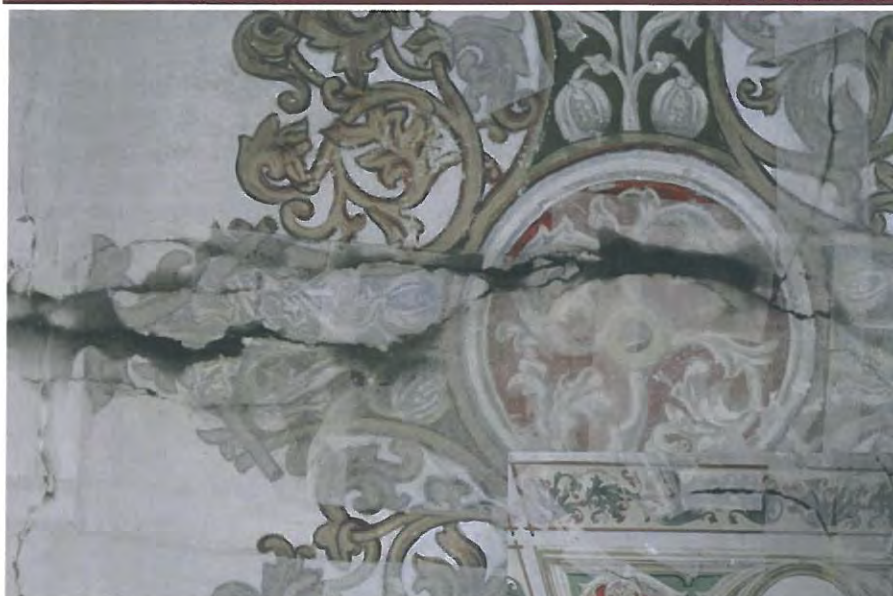
Etaj, Hol EO2 (biblioteca), tavanul afectat în trecut de infiltrații de umiditate care au pătruns prin acoperiș, în prezent există infiltrații de la sistemul de instalații sanitare defectuos; arii asigurate cu foiță japoneză pe direcția fisurilor preparăției, aplicată în anii 2003-2004 în timpul intervenției de urgență. Detaliu cu umiditatea care a pătruns pe suprafața picturii și atac biologic.

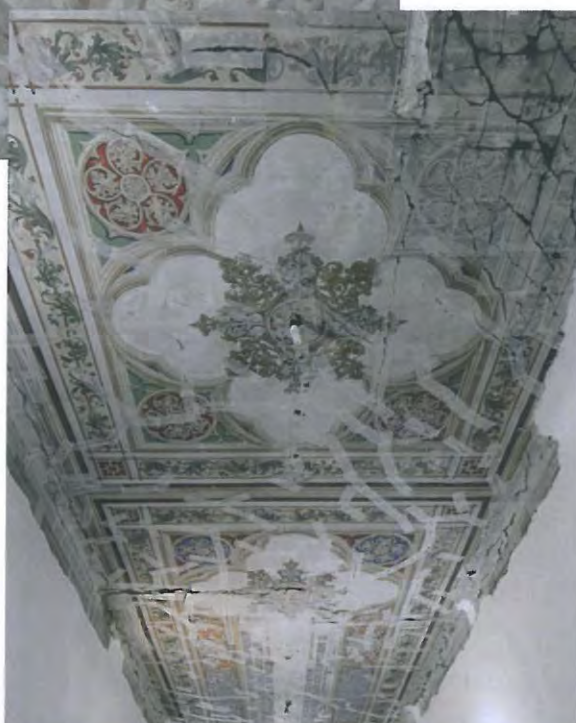
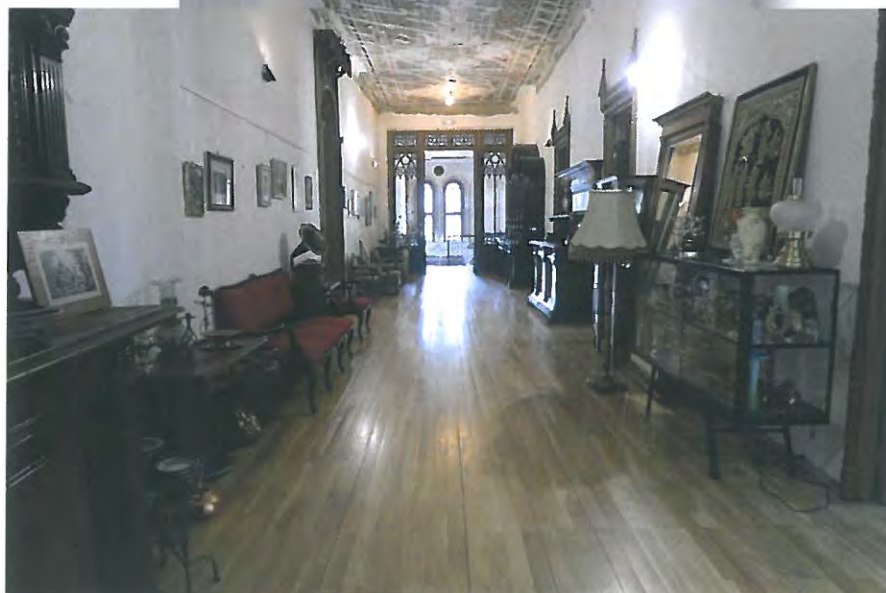
Etaj, Hol Eo2 (biblioteca), tavan afectat de infiltrații de umiditate, arie pe partea estică asigurată cu foiță japoneză în anii 2003-2004 în timpul intervenției de urgență, fisuri ale preparației picturii prin care umiditatea a pătruns pe suprafața picturii și porțiuni lacunare pe care s-a pierdut stratul de intonaco cu stratul de culoare. Detalii.

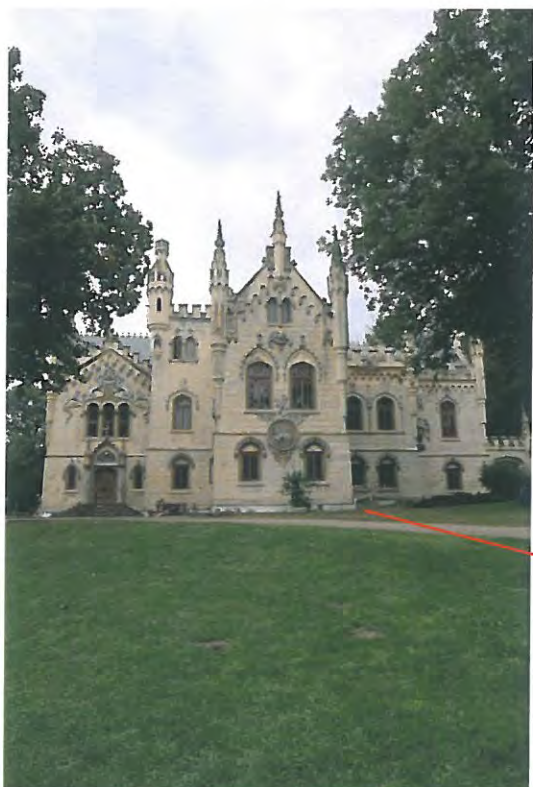
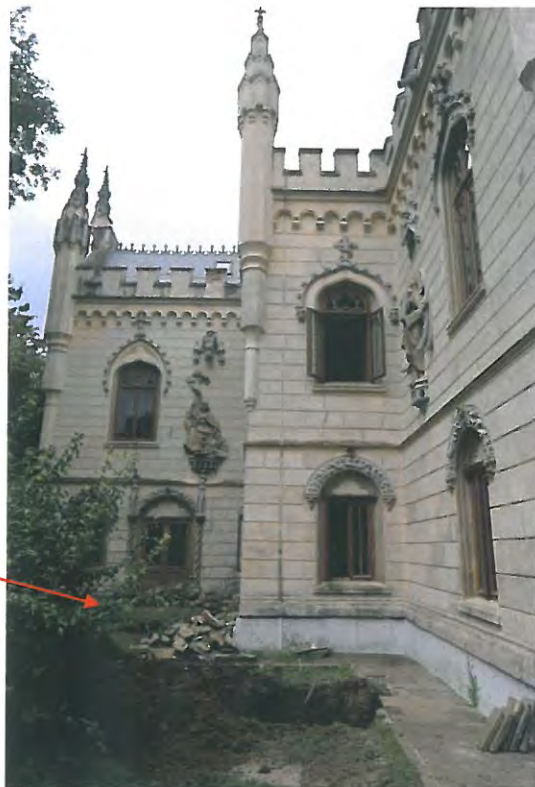
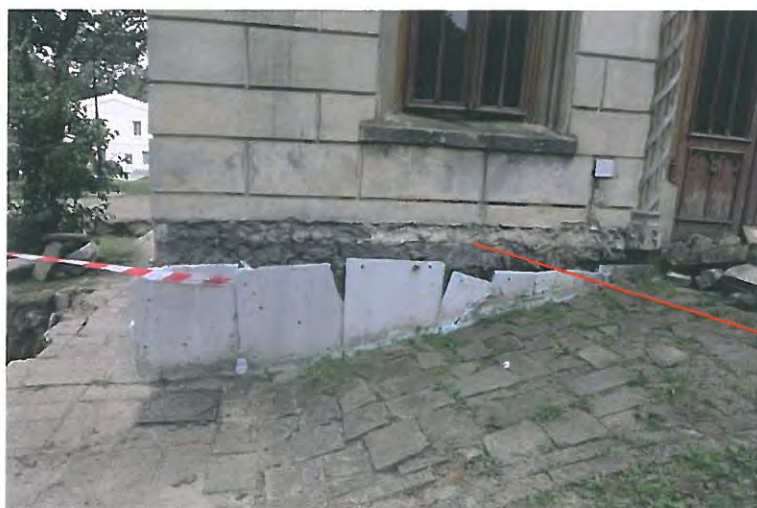
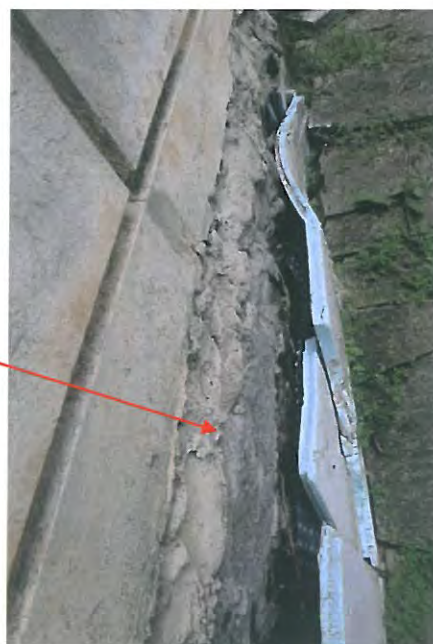
Imagini de ansamblu și detalii cu baza pereților castelului, polistiren extrudat și ciment aplicat în intervențiile de restaurare a arhitecturii din 2003-2005.
