**PROIECT TEHNIC  
DE CONSERVARE  
ȘI RESTAURARE A PICTURII  
MURALE DIN INTERIORUL  
CASTELULUI STURDZA  
MICLĂUȘENI**

Specialist restaurator  
Carmen Cecilia SOLOMONEA

Denumirea obiectivului: **CASTELULUI STURDZA, MICLĂUȘENI**

**Denumirea proiectului:**  
**PROIECT TEHNIC DE CONSERVARE ȘI RESTAURARE A PICTURILOR  
MURALE DIN INTERIORUL CASTELULUI STURDZA, MICLĂUȘENI**

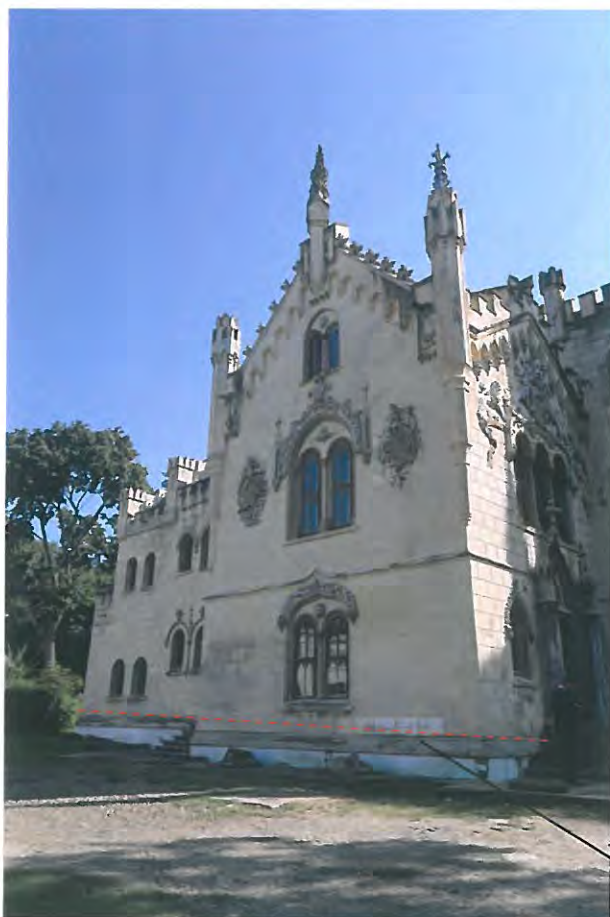
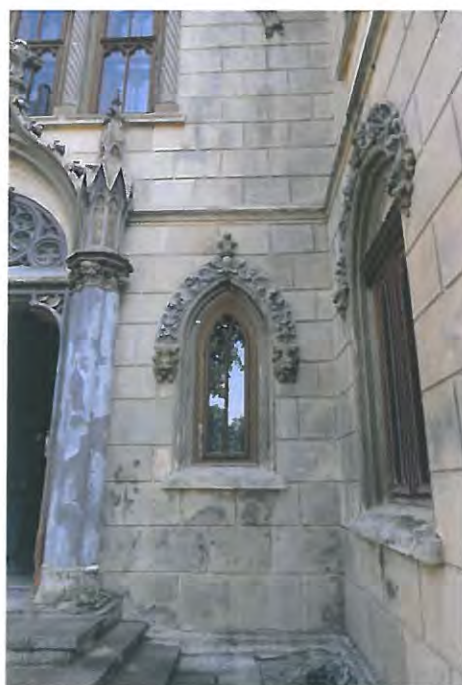
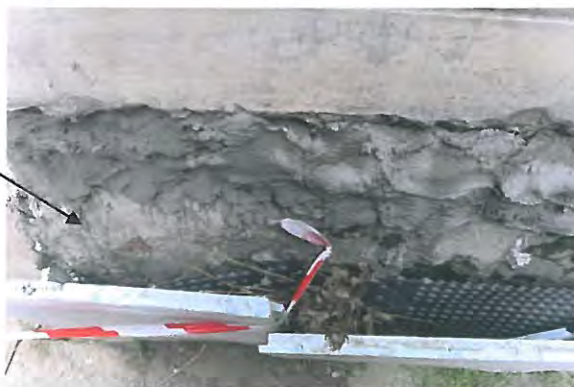
Fațada vestică și sudică, imagini de ansamblu și detalii cu baza pereților castelului, polistiren extrudat și ciment aplicat în intervențiile de restaurare a arhitecturii din 2003-2005. Sistemul de ventilare original al bazei pereților afectat și pe alte arii distrus de ultimele lucrări. Detaliu cu mortarul de ciment aplicat în 2005 peste zidărie la baza fațadelor.

Înălțimea atinsă de umiditatea de capilaritate acum variază între 1,40 și pe unele porțiuni depășește 2m. Aceasta nu se modifică prea mult odată cu schimbarea anotimpurilor. Fluctuațiile de umiditate (urcarea și coborârea în structura zidăriei) au creat binecunoscutele hărți produse de săruri și care în același timp confirmă nivelurile de stagnare a umidității mai mult timp pe acele zone, producând o degradare secvențială. Pe exterior, pietrăria este afectată de diverse tipuri de degradare precum solzirea, eroziunea și pulverulența produsă de pierderea coeziunii particolelor, formare de cruste dure la suprafață și imediat sub nivelul suprafețelor prin prezența criptoeflorescențelor saline.

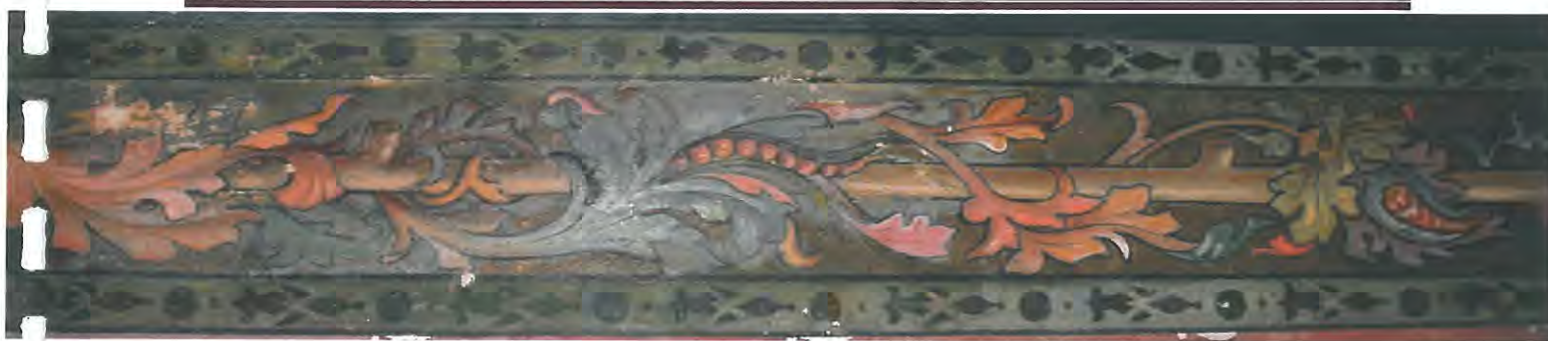
Tavan salon, porțiuni protejate cu facing, infiltrații, teste de curățire. Detaliu cu aspectul stratului de culoare.

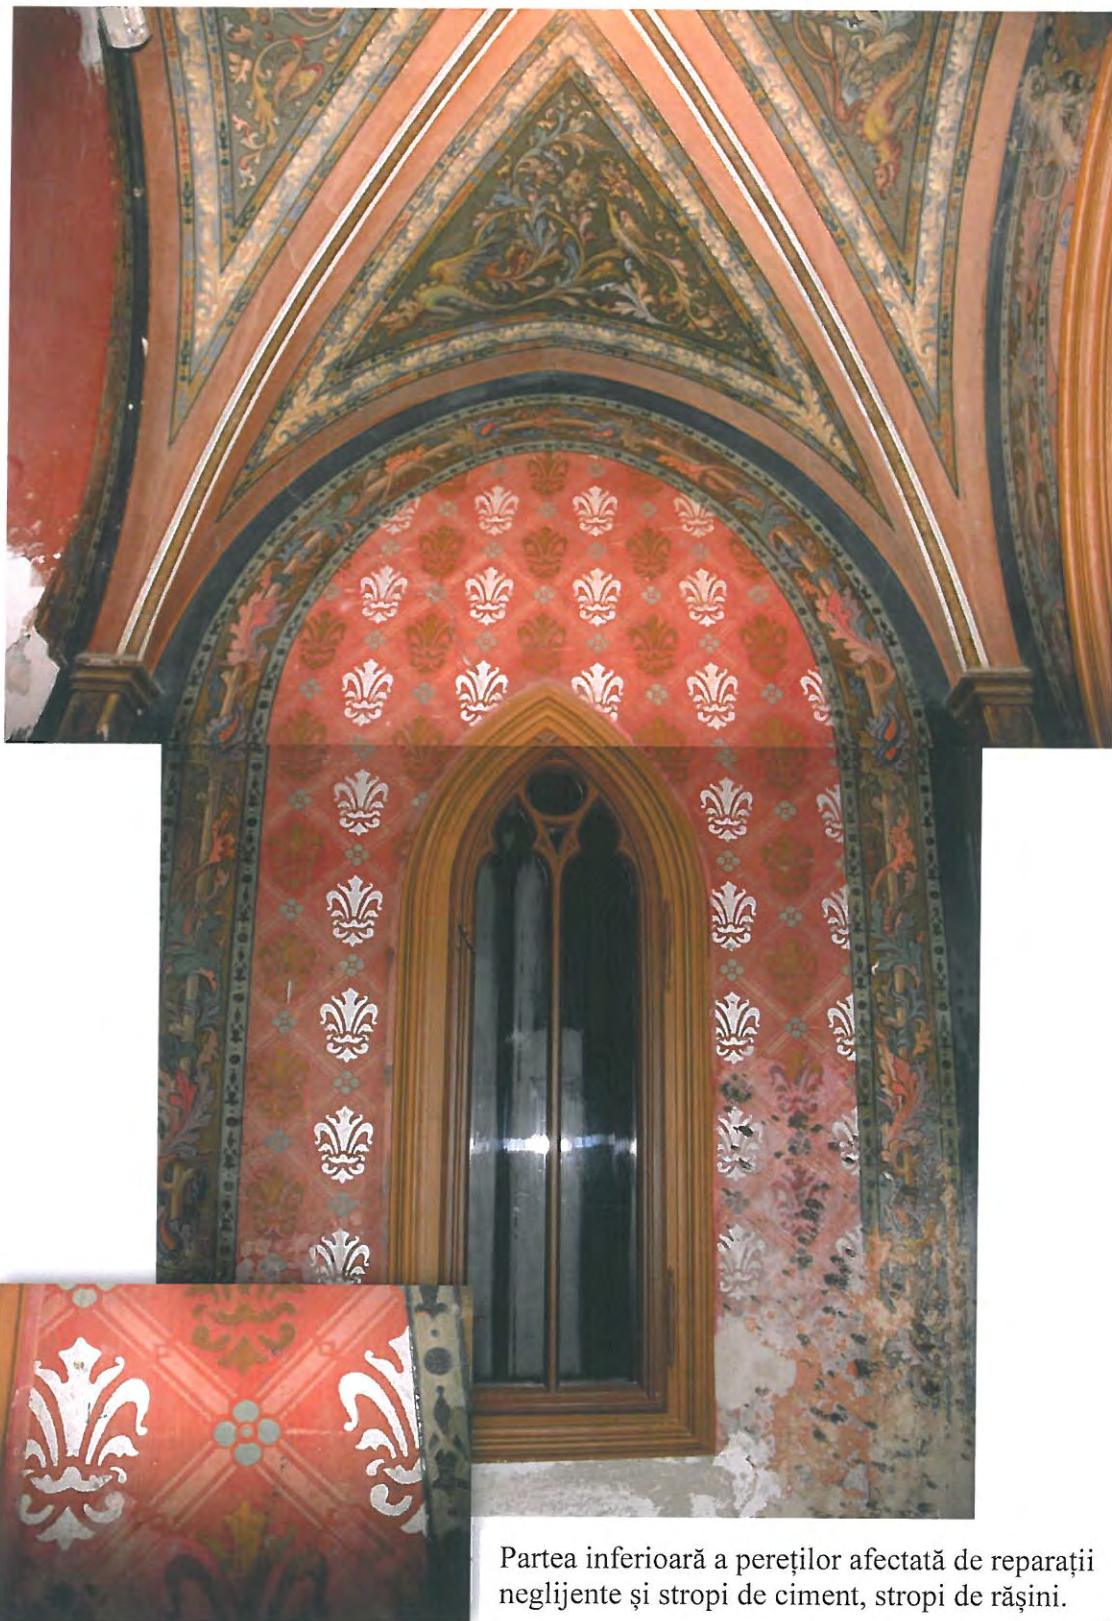
Partea inferioară a pereților afectată de reparații  
neglijente și stropi de ciment, stropi de rășini.

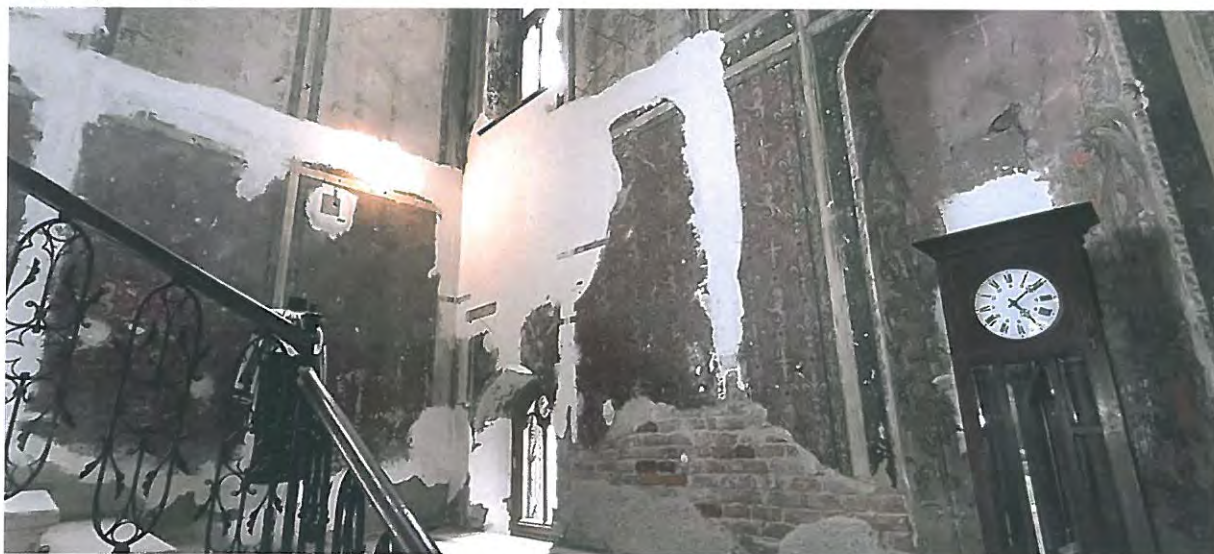
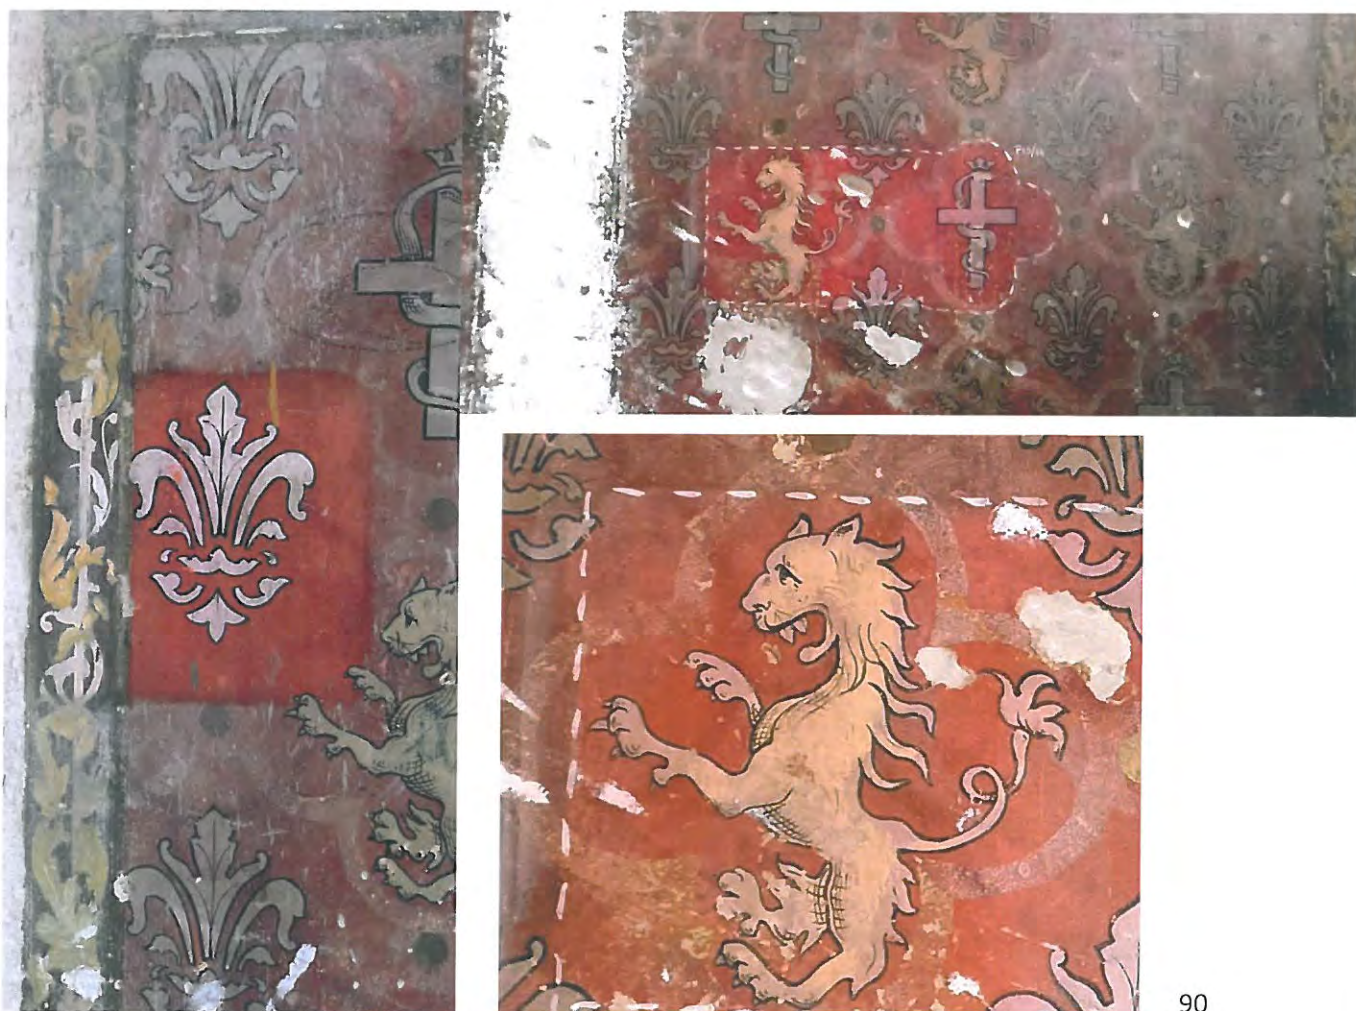
Casa scării de acces principale, perete nordic și vestic, vedere parțială, elemente heraldice pe fon roșu îmbracă partea inferioară a pereților; detalii din pictura murală cu elemente heraldice – Leul rampant pictat cu ocră, Crucea cu șarpele pictat cu gri și crinul cu gri deschis, toate încadrate în forme cvadrilobate, pe fond roșu cinabru. Se observă maniera de reprezentare a formelor cu linii negre peste un ton decorativ. Există porțiuni care pot fi recuperate de sub reparațiile cu glet.

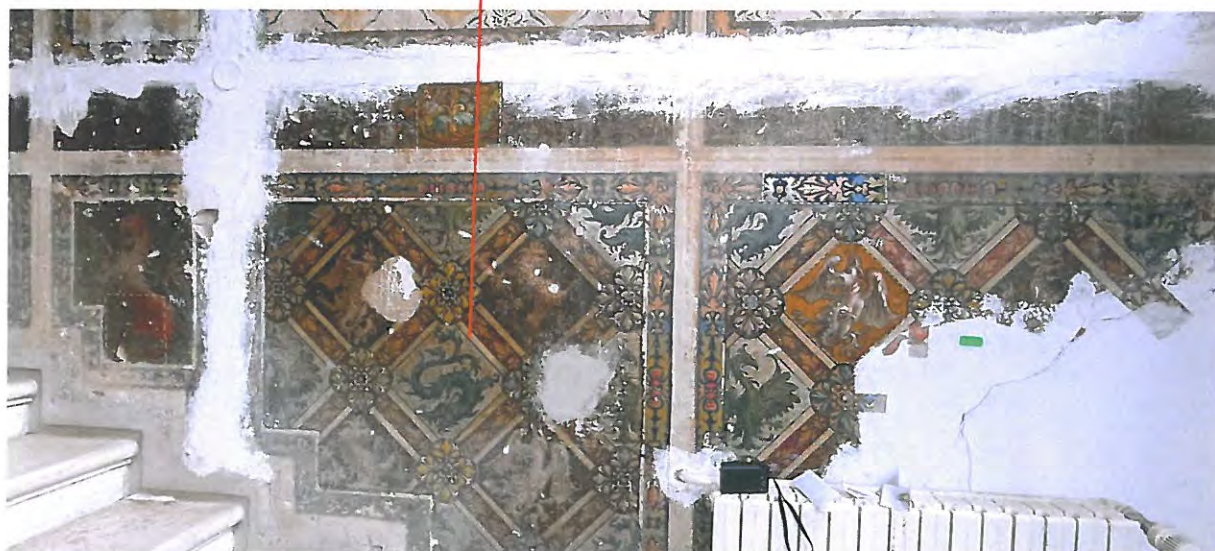
Casa scării de acces principale, vest, elemente stilizate intercalate cu flori ocru pe fond gri, partea superioară a pereților; detalii, maniera de pictură diferă față de baza pereților, liantul pigmentilor conține mai puțin ulei, stratul de culoare este mai subțire, pigmentii prezintă lipsă de coeziune a particulelor, dar produsă și de spălarea suprafeței picturii în timpul reparațiilor.

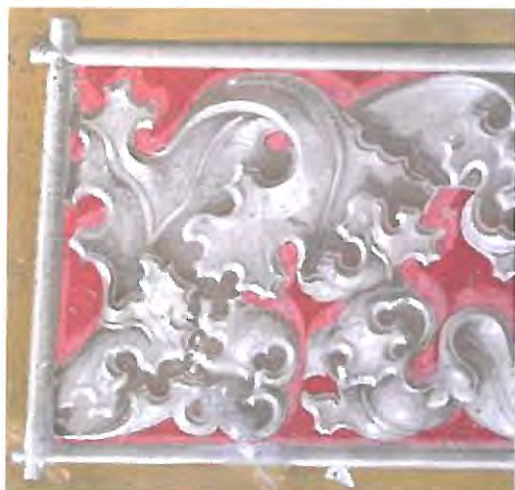
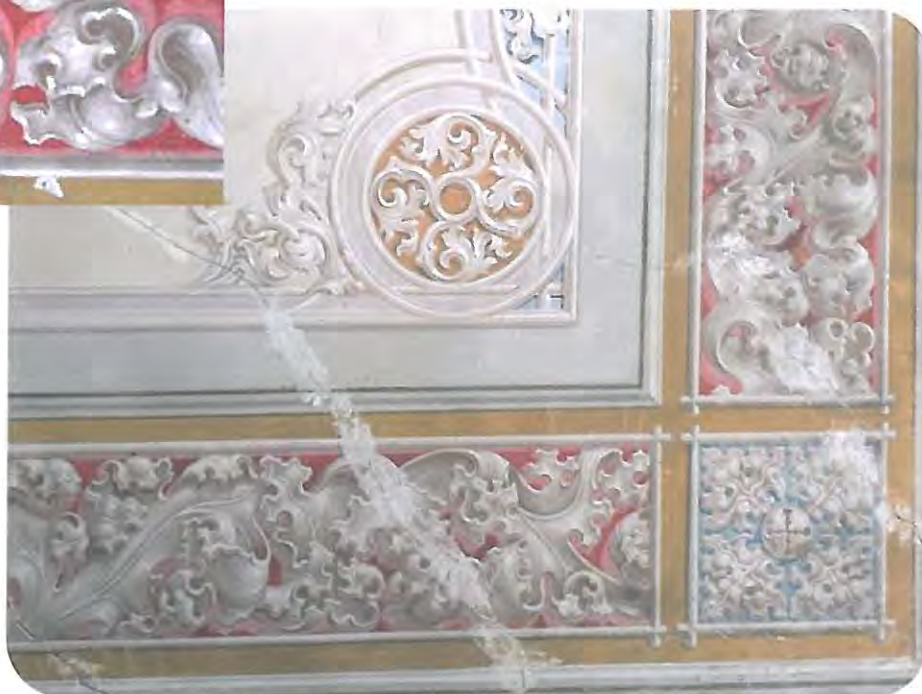
Camera EO6 – camera doamnei Maria Sturdza, etaj, tavanul – detalii cu elemente ornamentale spectaculoase din punct de vedere artistic dar foarte fragile ca stare de conservare; gama cromatică este compusă din nuanțe de alb, ocru, roșu și albastru, pe rozete și vrejuri, modeleul lor sugerează vizual forme sculpturale, reliefate.

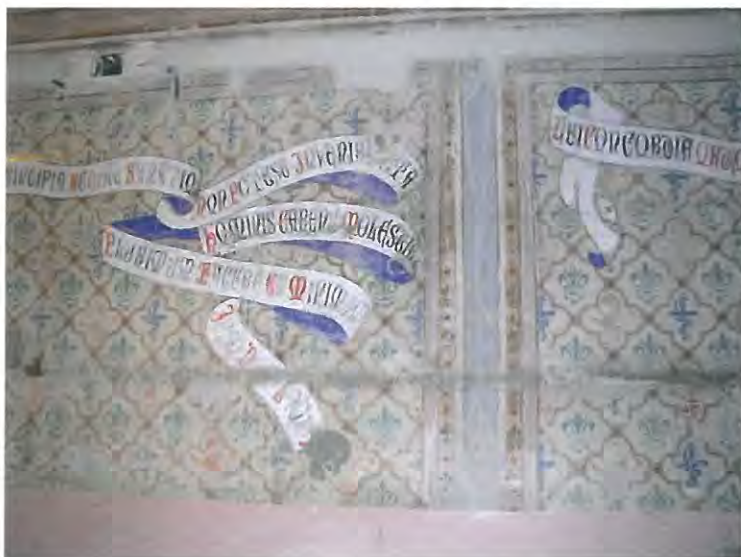
Holul de la parter, pictura murală în imagine din 2004 care pune în evidență continuitatea decorațiilor și amploarea textelor pe perete, acum apare fragmentată pentru că există multe reparații care au acoperit arii mari din stratul de culoare.

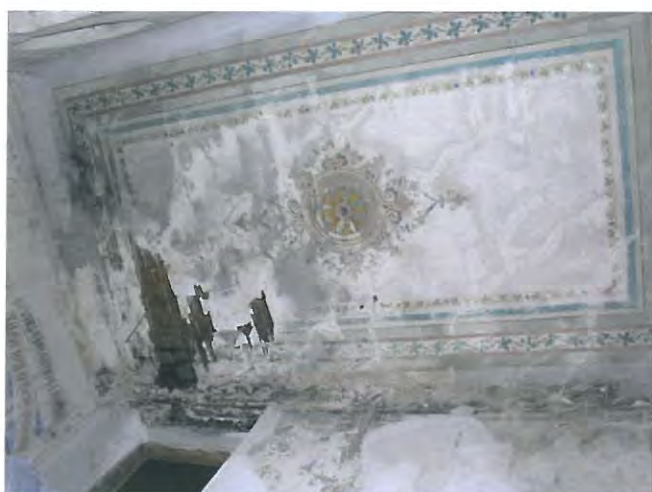
Structura tavanelor, vedere cu ultimul tavan de la Casa scării secundare, la intrarea în mansardă, care are urmele și urmările incendiului din 1968 și a infiltrațiilor, vedere cu o lacună mare, structura de trestie prinsă pe scânduri, foto din 2004. La momentul actual este aceeași situație.

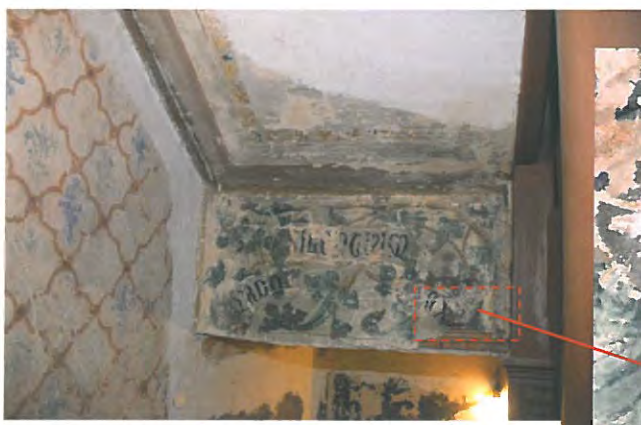
Partea frontală decorat cu texte și vrejuri, sub un tavan din Casa scărilor secundare, lacună care evidențiază structura de trestie prinsă pe scânduri. Detaliu.

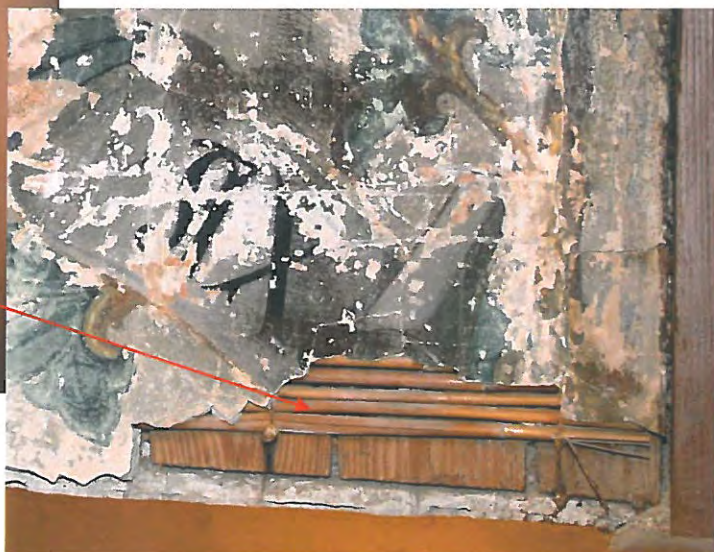
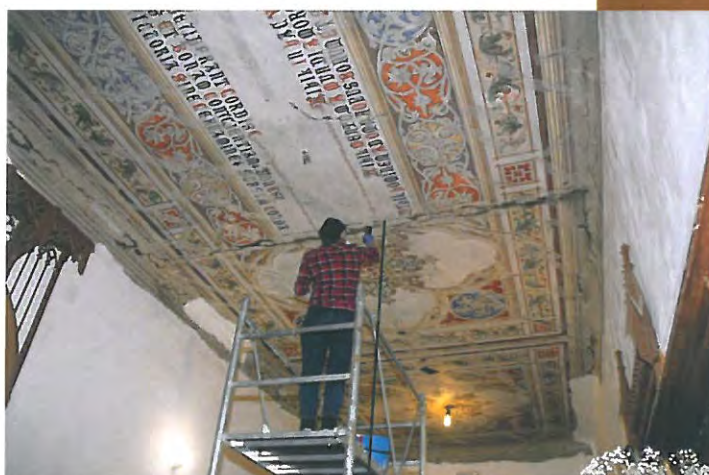
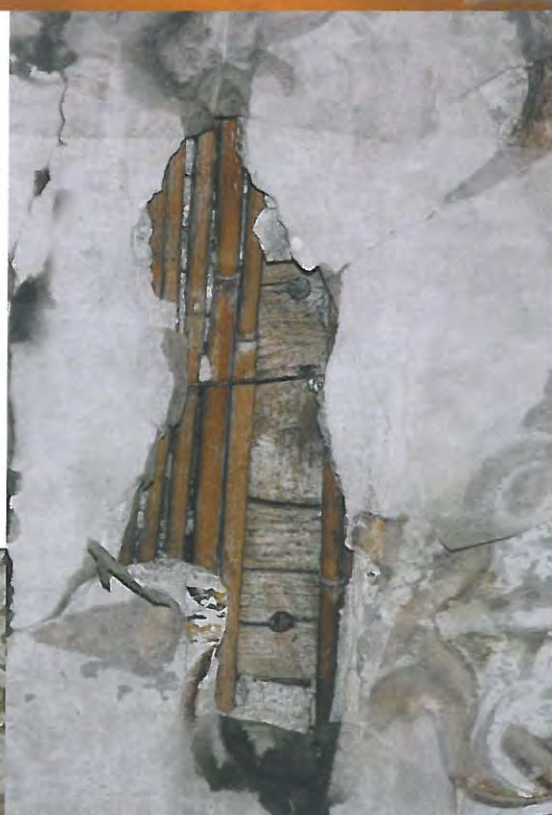
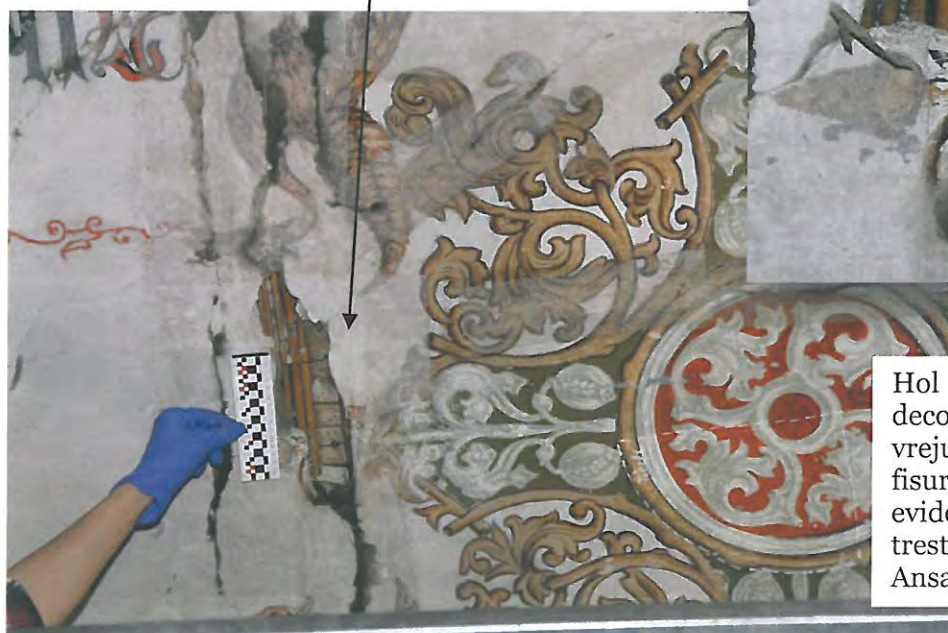
Hol Eo2 Biblioteca, tavan, decorat cu texte și rozete și vrejuri, lacună profundă pe fisură transversală, care evidențiază structura de trestie prinsă pe scânduri. Ansamblu și detalii.

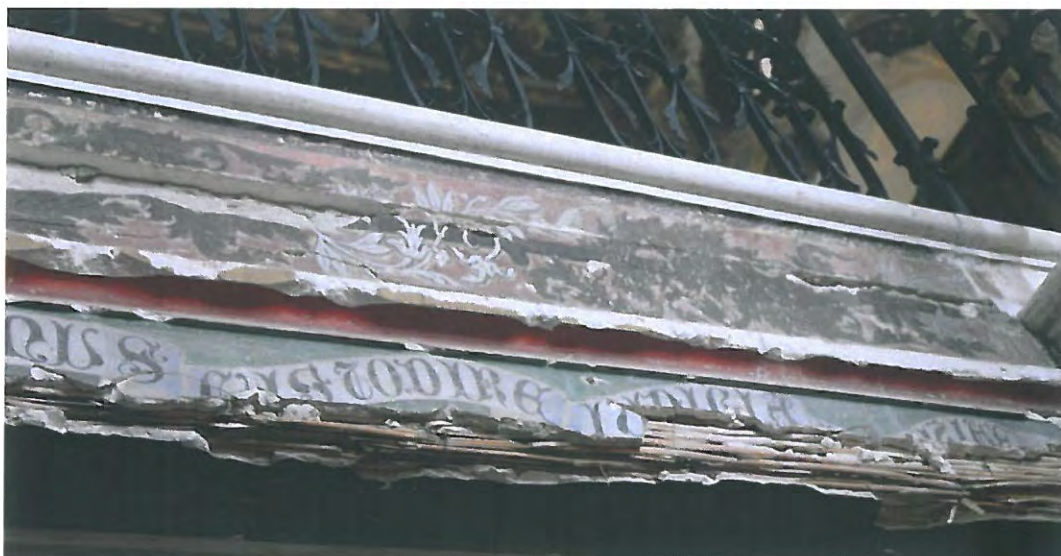
Casa scării EO1, est, parte frontală, decorată cu eșarfă cu text, pierderi ale preparației care evidențiază structura de trestie prinsă pe scânduri. Detalii cu preparația care acoperă trestia, strat subțire pe tavane.

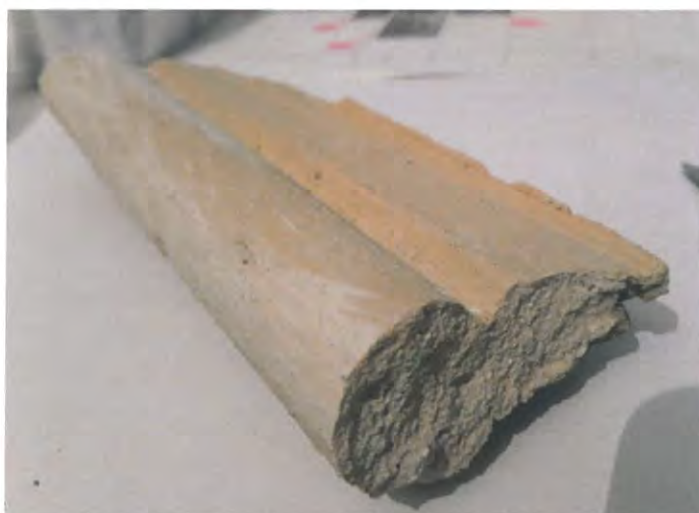
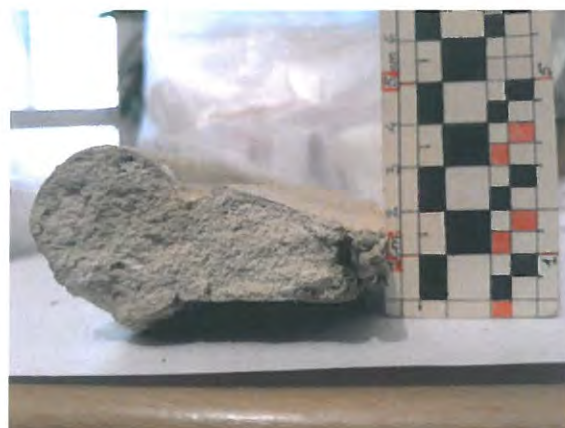
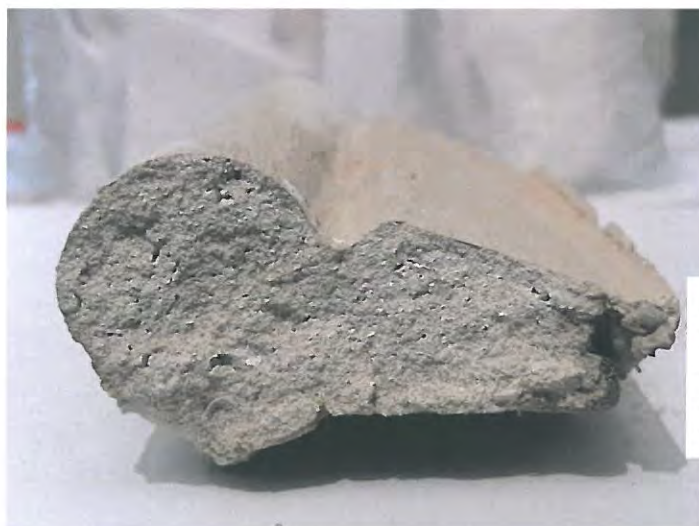
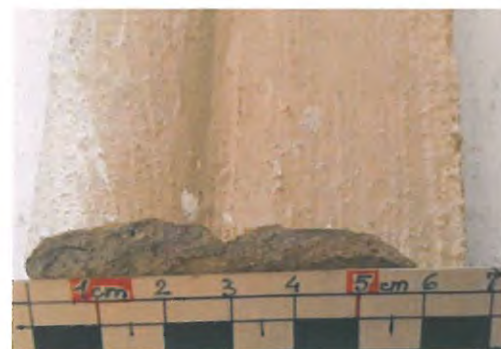
Profil de la tavanul salonului, fragment căzut înainte de 2003, din var și nisip (nu are structură de trestie), compact, acoperit cu un strat subțire de glet de ipsos și pictat cu un strat de culoare ocru.

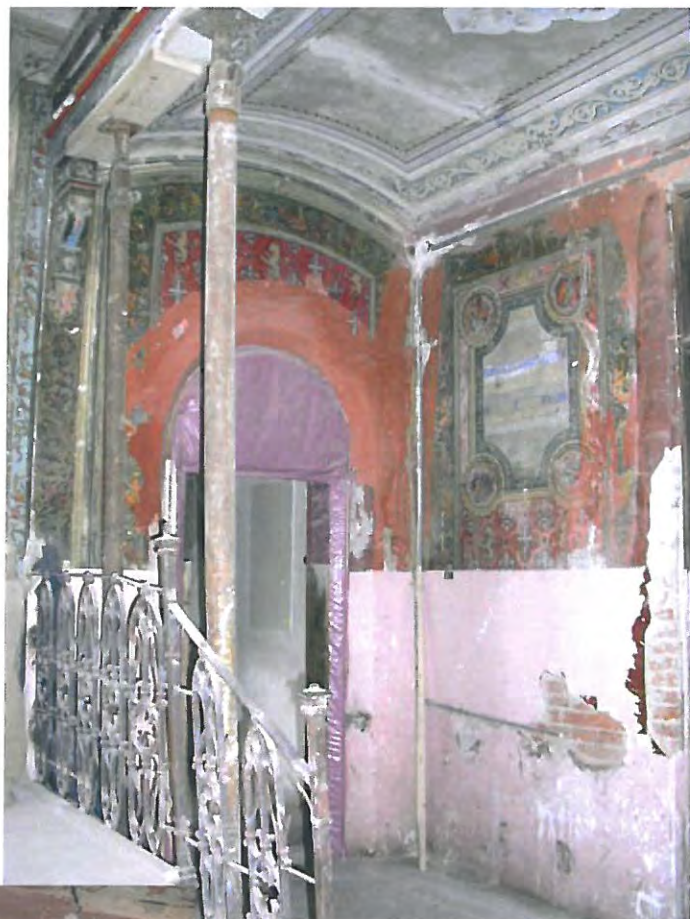
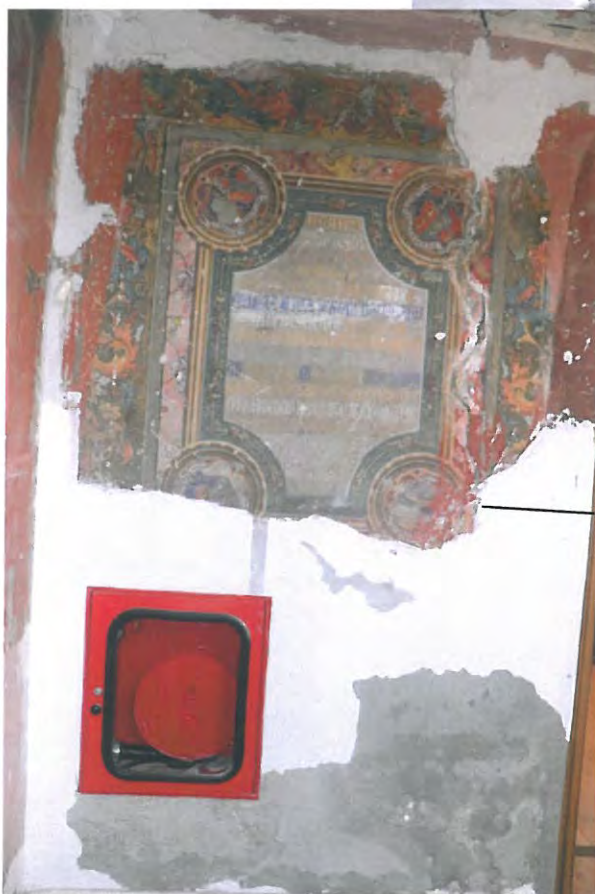
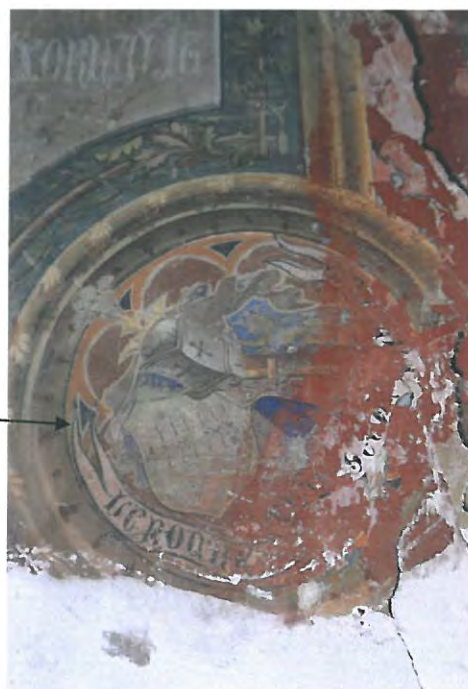
Aspecte cu starea unor suprafețe de pictură din castel cu reparații dinainte, din timpul intervențiilor din 2003-2005 la nivelul arhitecturii și actuale. Sus – vestibul nord-est, din 2004 –reparații din perioada anterioară 1989 – vopsele, vâruială roșu-brun.

Jos – aspect în 2021 – reparații cu glet, hidrant, reparații cu ciment, umiditate de capilaritate.

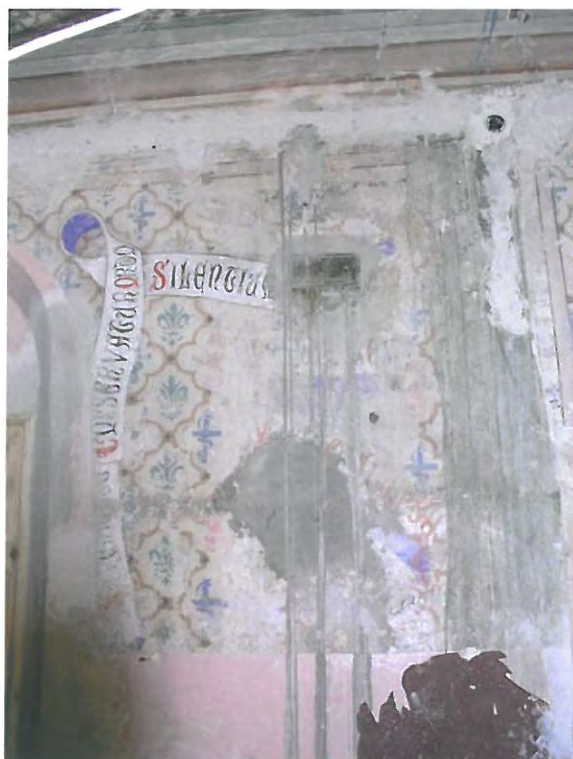
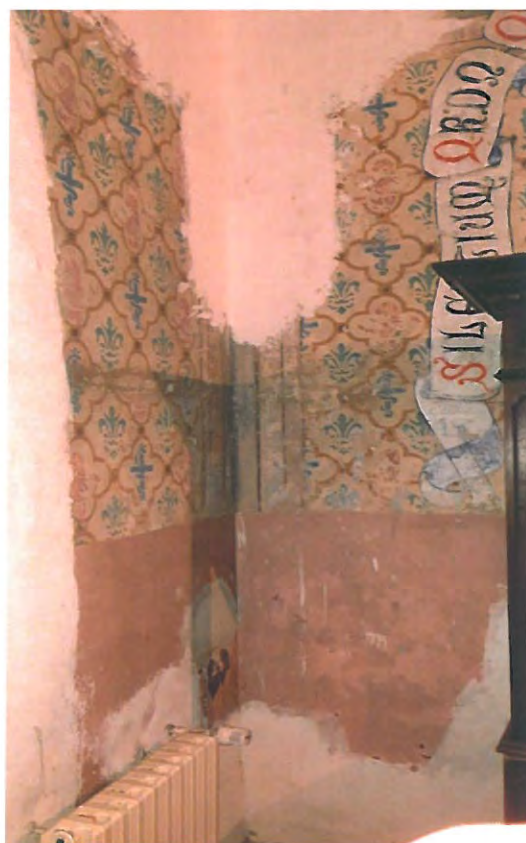
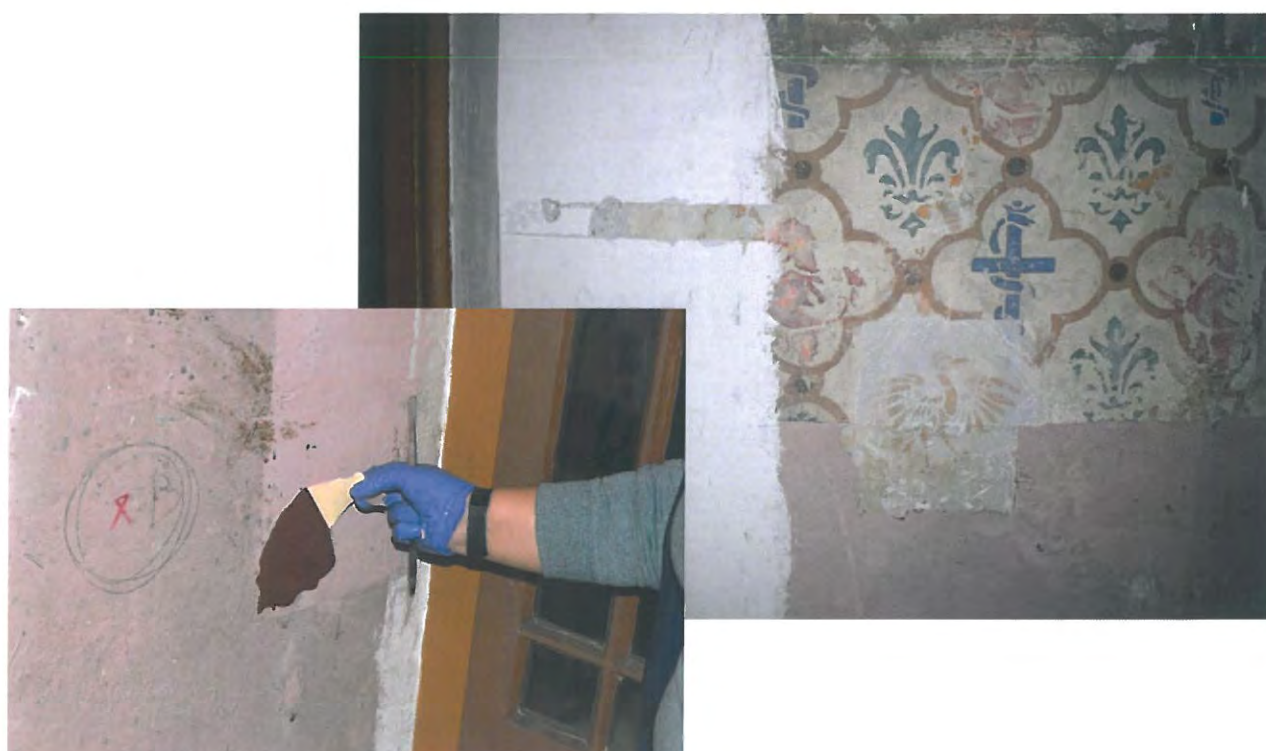
Aspecte cu starea unor suprafețe de pictură din castel cu reparații și vopsele dinainte de 1989, din timpul intervențiilor din 2003-2005 la nivelul arhitecturii și aspecte actuale.  
Sus – Hol P16 perete nord din 2004 și parte nord-est, din 2021.  
Jos – în 2021.

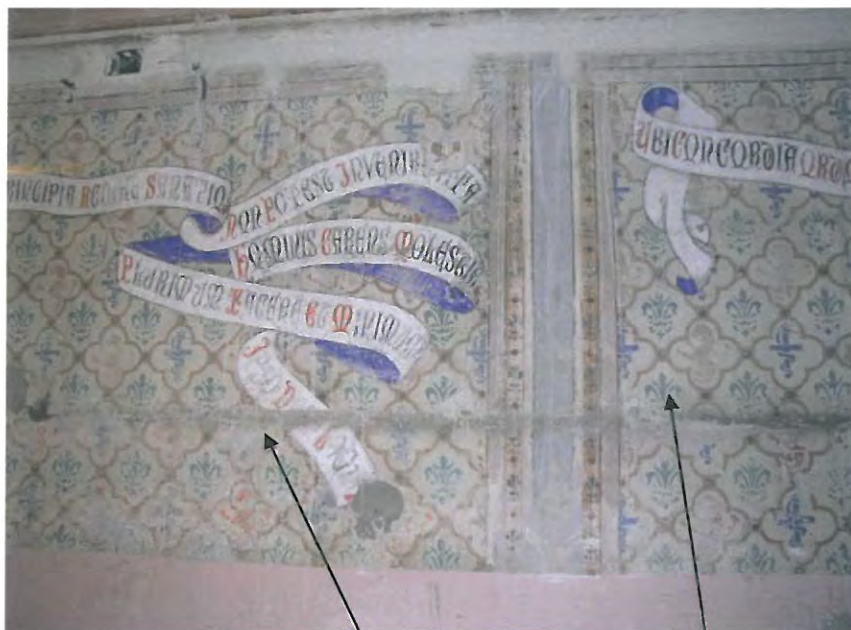
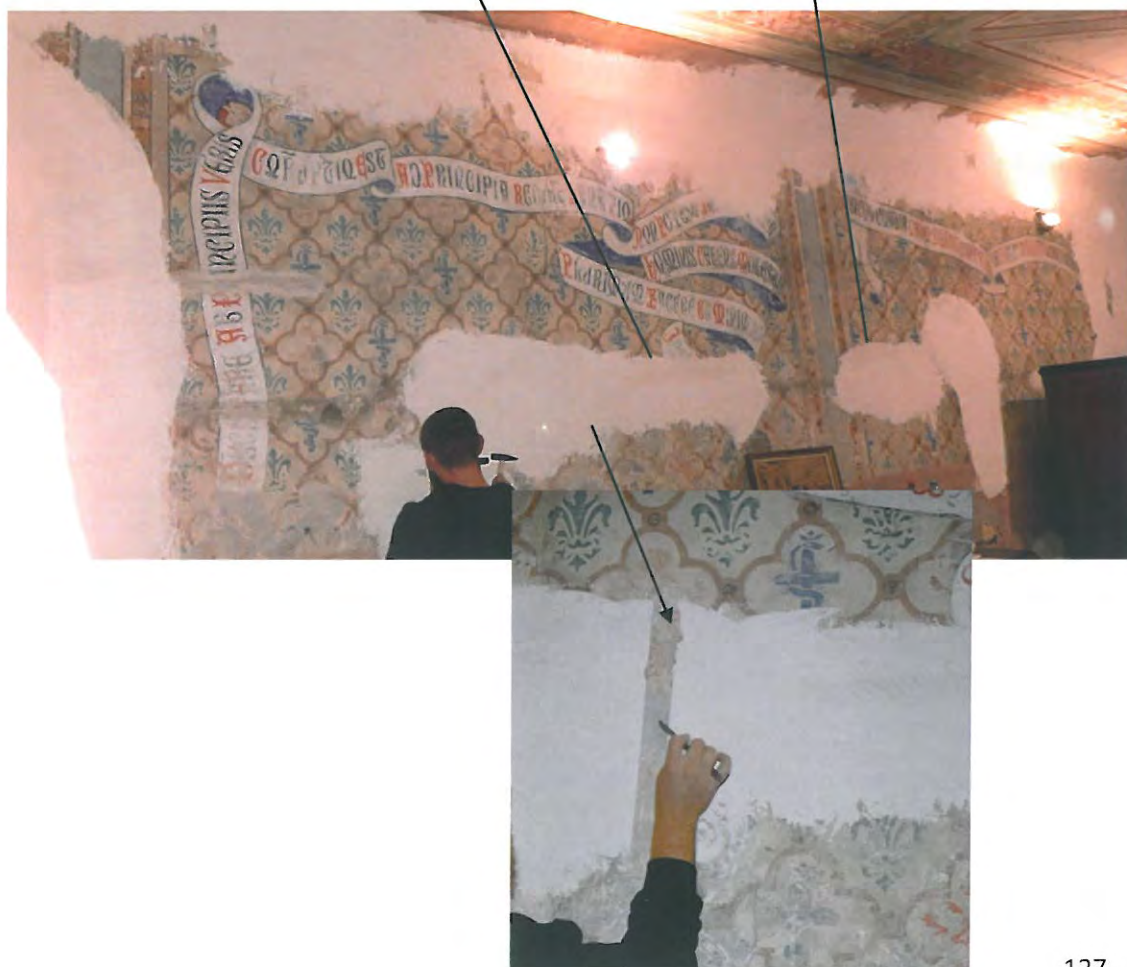
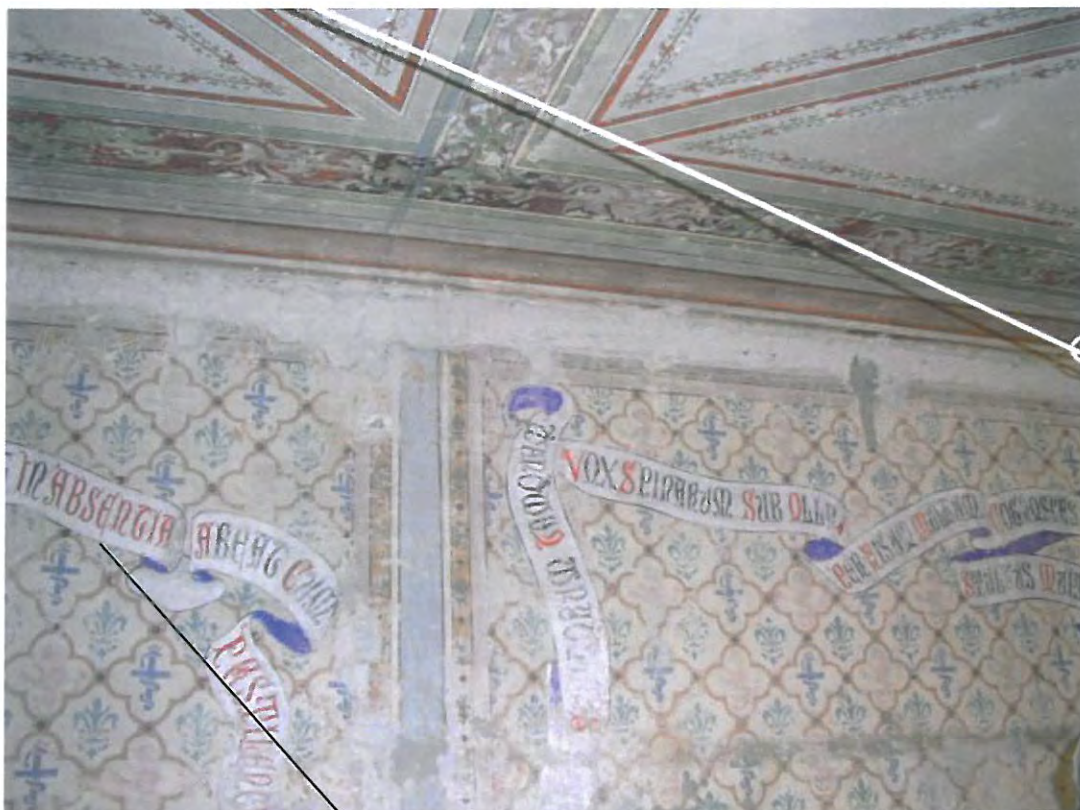
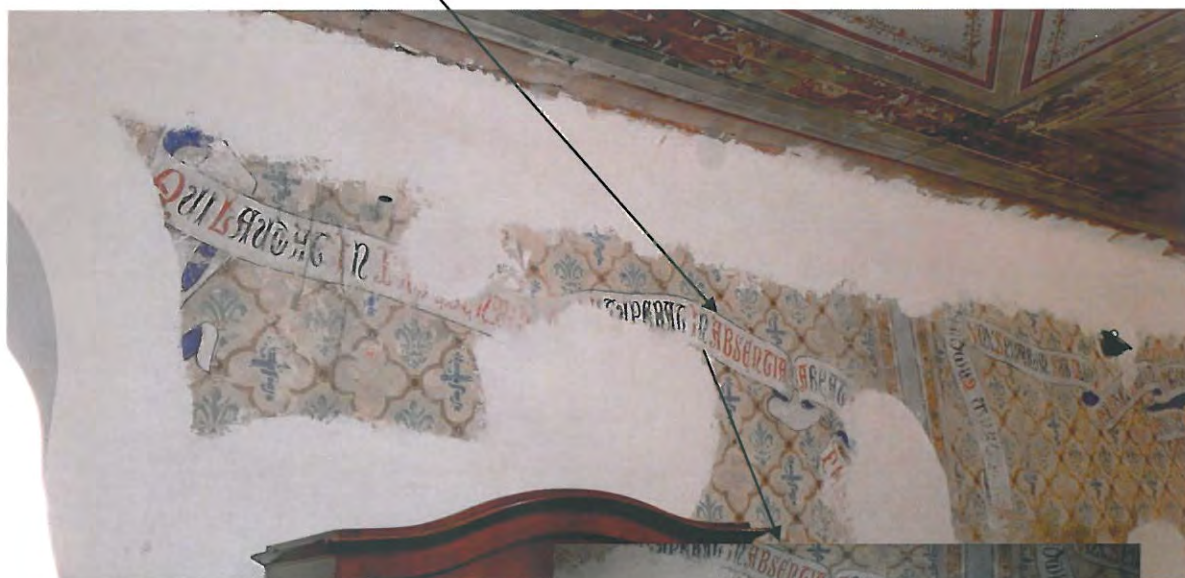
Aspecte cu starea suprafețelor de pictură cu reparații și vopsele dinainte de 1989, din timpul intervențiilor din 2003-2005 la nivelul arhitecturii și aspecte actuale.  
Sus – Hol P16 perete nord din 2004. Jos – aceeași arie în 2021. Strat de glet care acoperă mari suprafețe de pictură.

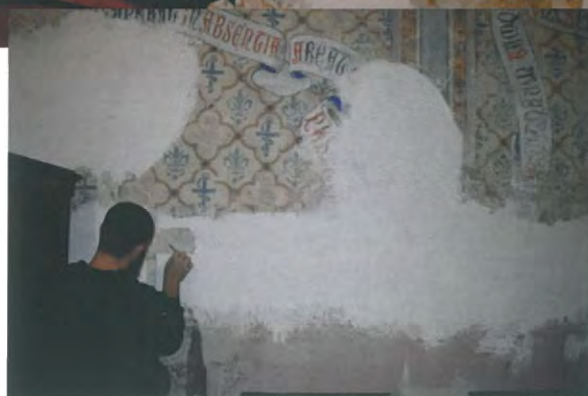
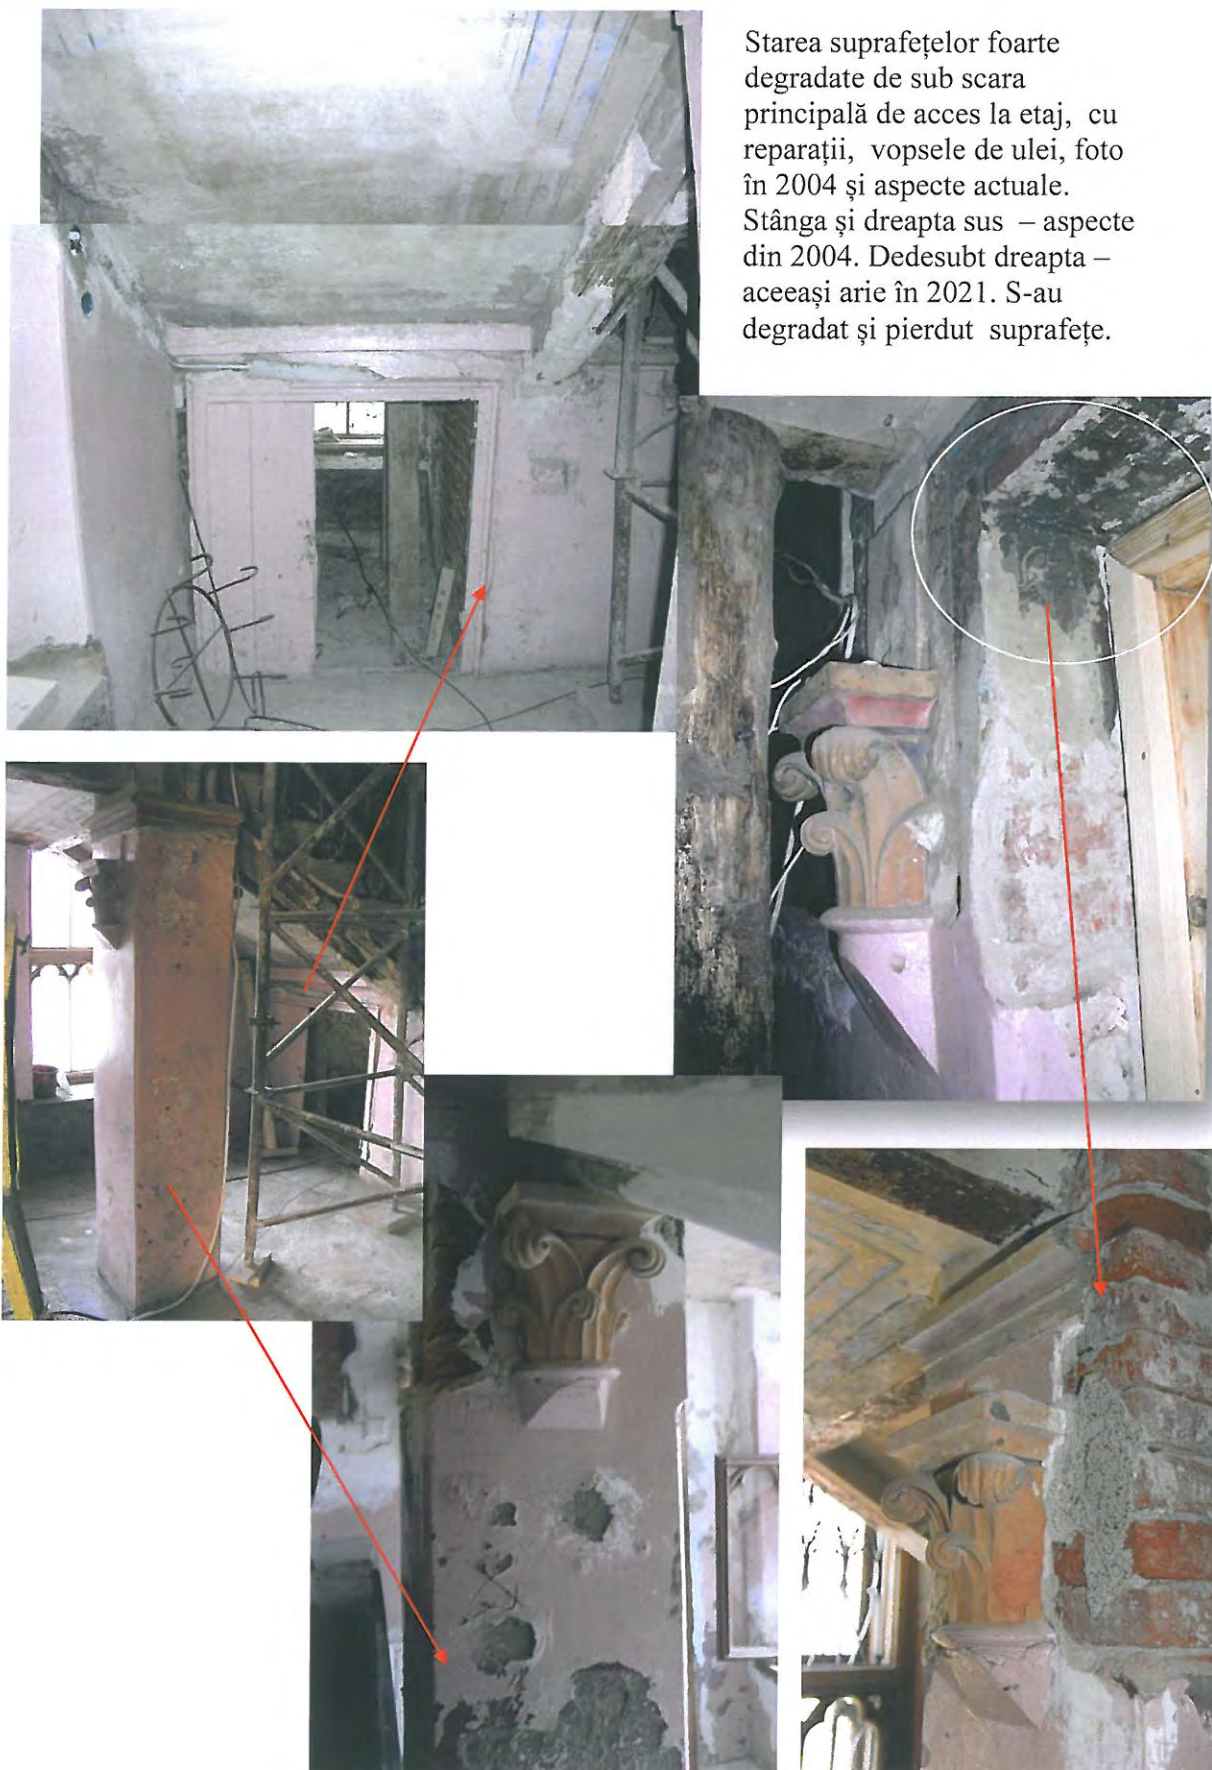
Aspecte cu starea suprafețelor de pictură  
cu reparații și vopsele dinainte de 1989,  
din timpul intervențiilor din 2003-2005  
la nivelul arhitecturii și aspecte actuale.  
Sus – Hol P16 perete nord din 2004. Jos  
– aceeași arie în 2021. Strat de glet care  
acoperă mari suprafețe de pictură.

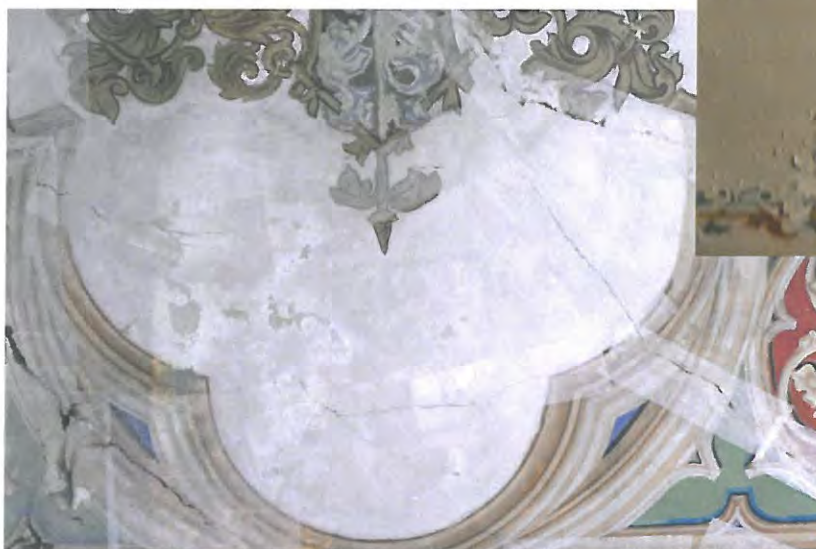
Tavan hol etaj, E02, detaliu cu porțiuni exfoliate și lacune ale stratului alb.

Tavan Hol P16 parter, dreapta - detaliu cu solziri, exfolieri și lacune ale stratului de culoare.

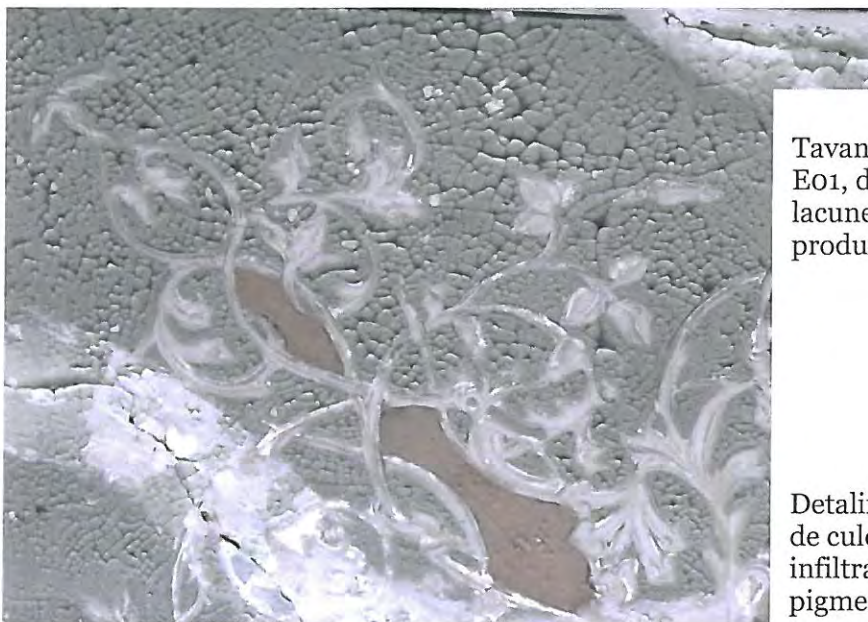
Tavan casa scării principale, E01, ansamblu – reparații, ciment, mortare de var, gips, pe suprafețe și fisuri, lacune, desprinderi produse de infiltrații. Detaliu cu repictări, solziri, exfolieri ale stratului de culoare.
