**PROIECT TEHNIC  
DE CONSERVARE  
ȘI RESTAURARE A PICTURII  
MURALE DIN INTERIORUL  
CASTELULUI STURDZA  
MICLĂUȘENI**

Specialist restaurator  
Carmen Cecilia SOLOMONEA

Denumirea obiectivului: **CASTELULUI STURDZA, MICLĂUȘENI**

**Denumirea proiectului:**  
**PROIECT TEHNIC DE CONSERVARE ȘI RESTAURARE A PICTURILOR  
MURALE DIN INTERIORUL CASTELULUI STURDZA, MICLĂUȘENI**

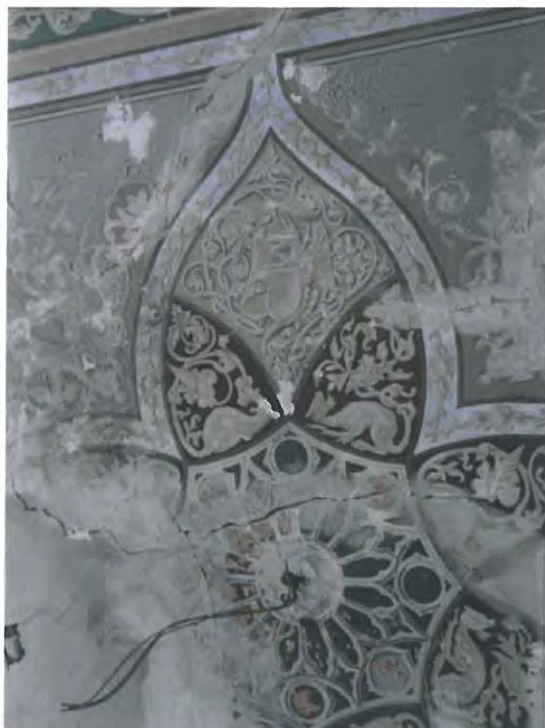
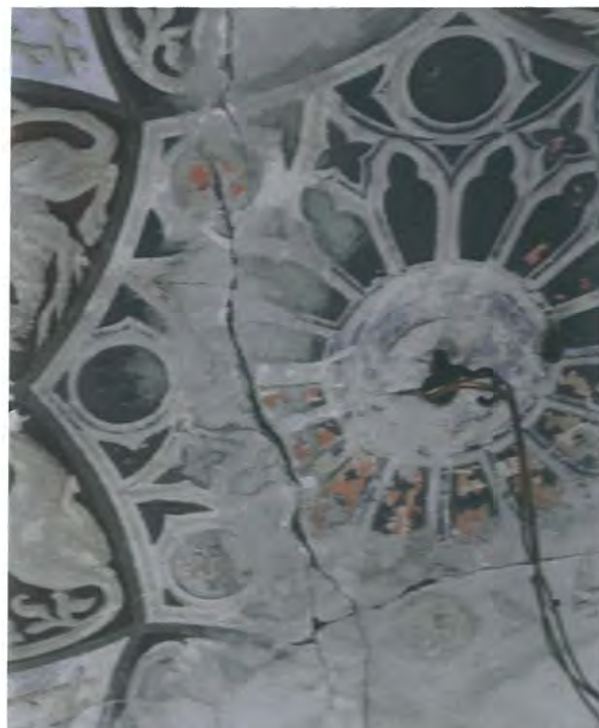
Tavan casa scării principale,  
E01, detaliu – glet pe fisuri,  
lacune, solzire, exfoliere  
produse de infiltrații.

Detalii – porțiuni a stratului  
de culoare decolorată de  
infiltrații și transformare  
pigment roșu cinabru.

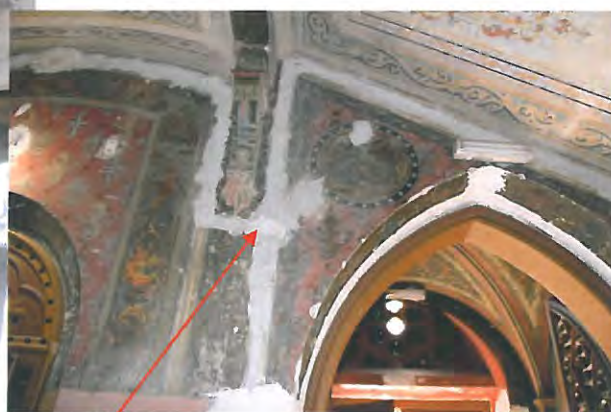
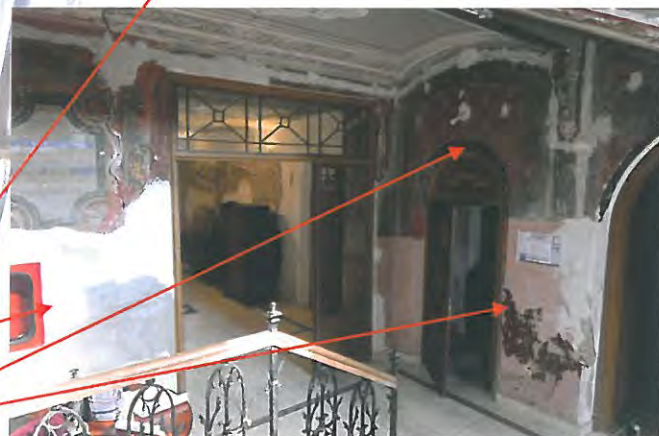
Casa scării principale, E01 și vestibul ansamblu – reparații ciment, gips, pe suprafețe cu reparații mai vechi, vopsele, lacune, desprinderi produse de umiditate.

Detaliu reparații care acoperă instalația electrică peste culoare.

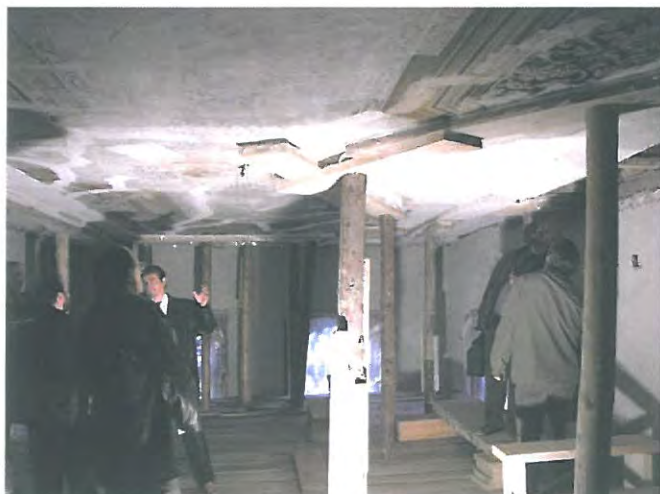
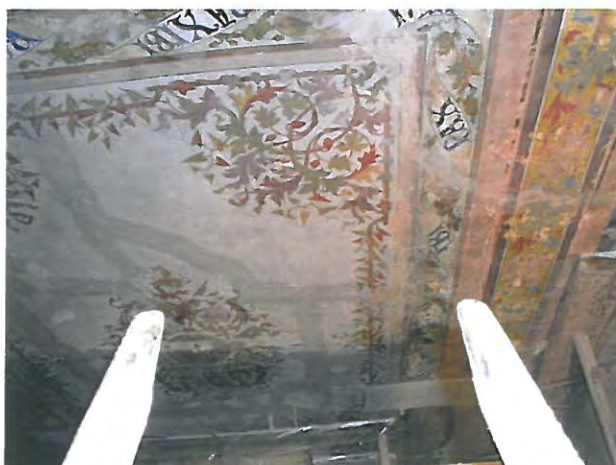
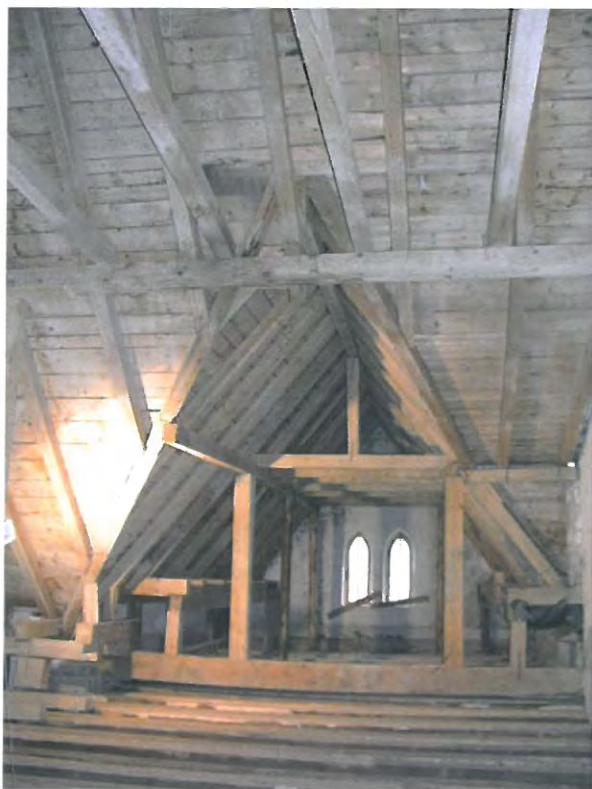
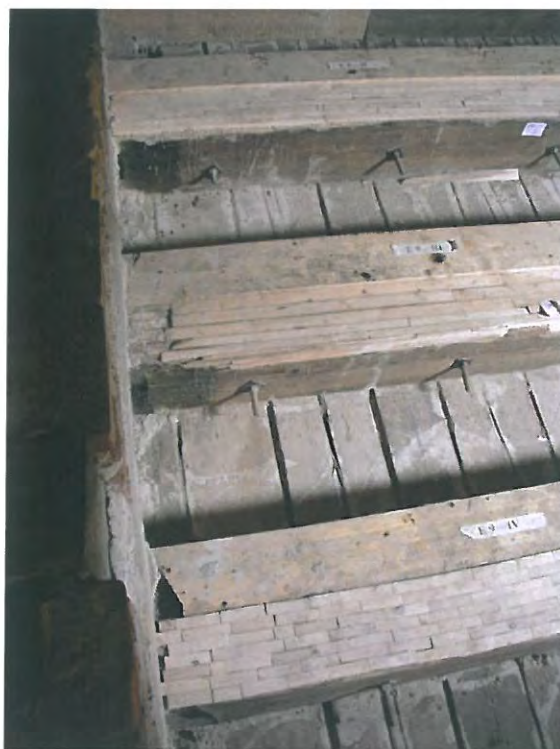
Intervențiile de urgență 2003-2004 - intervenții de consolidare structură tavane, asigurare cu facing, refacere a aderenței porțiunilor desprinse, detașate ale tavanelor, imagini din 2004 – Salon Eo4 și camera Eo5 – biroul lui G.Sturdza.

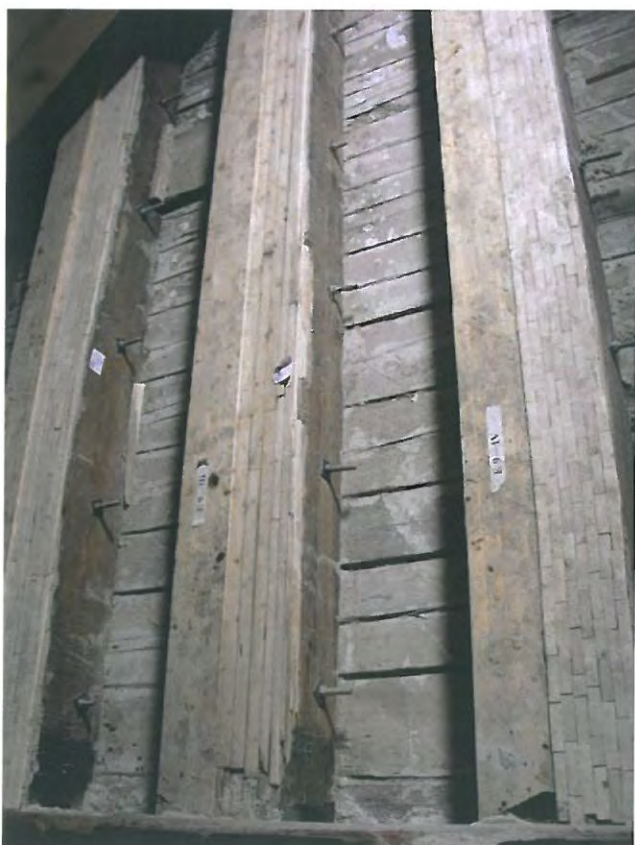
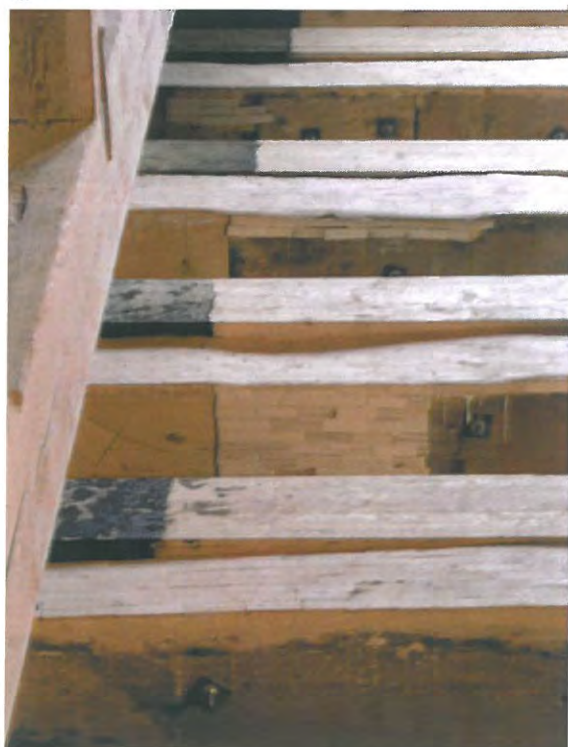
Extradosul tavanelor de la etaj, vedere din pod, 2004, operațiuni executate în intervenția de urgență de către restauratori - curățirea, tratarea și completarea grinzilor prin parchetare afectate de incendiu, infiltrații și dublarea cu o altă grindă.

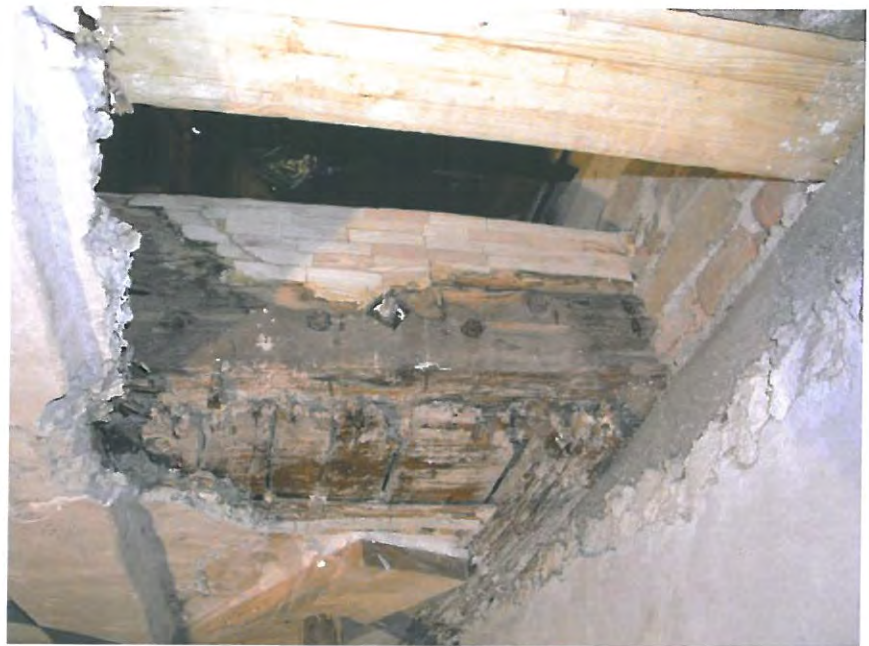
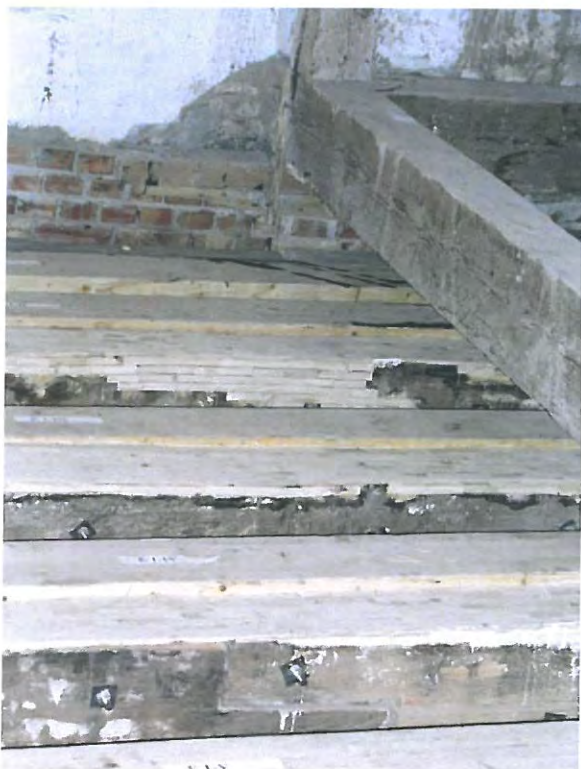
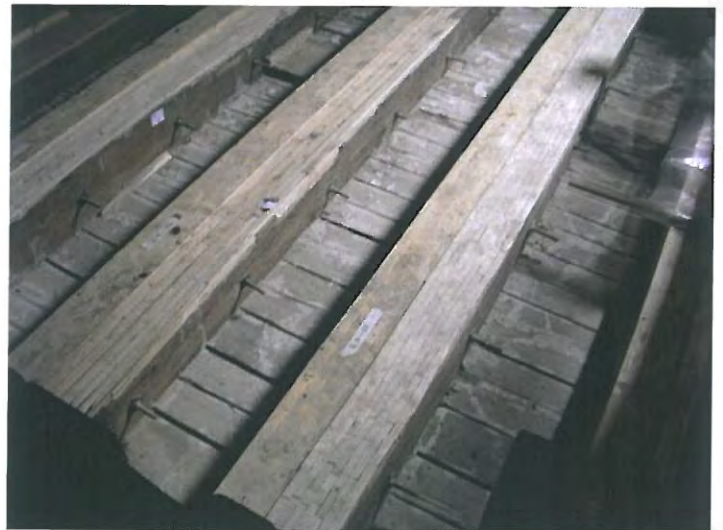
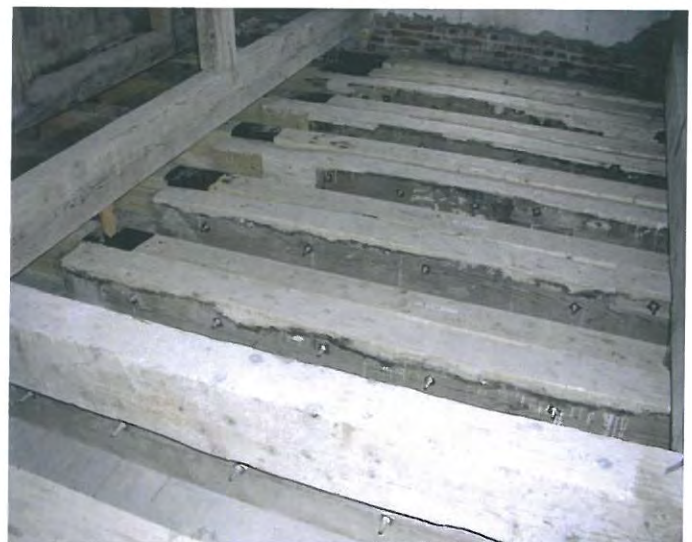
Extradosul tavanelor de la etaj, vedere din pod, 2004, operațiuni executate în intervenția de urgență de către restauratori - curățirea, tratarea și completarea grinzelor prin parchetare afectate de incendiu, infiltrații și dublarea cu o altă grindă.

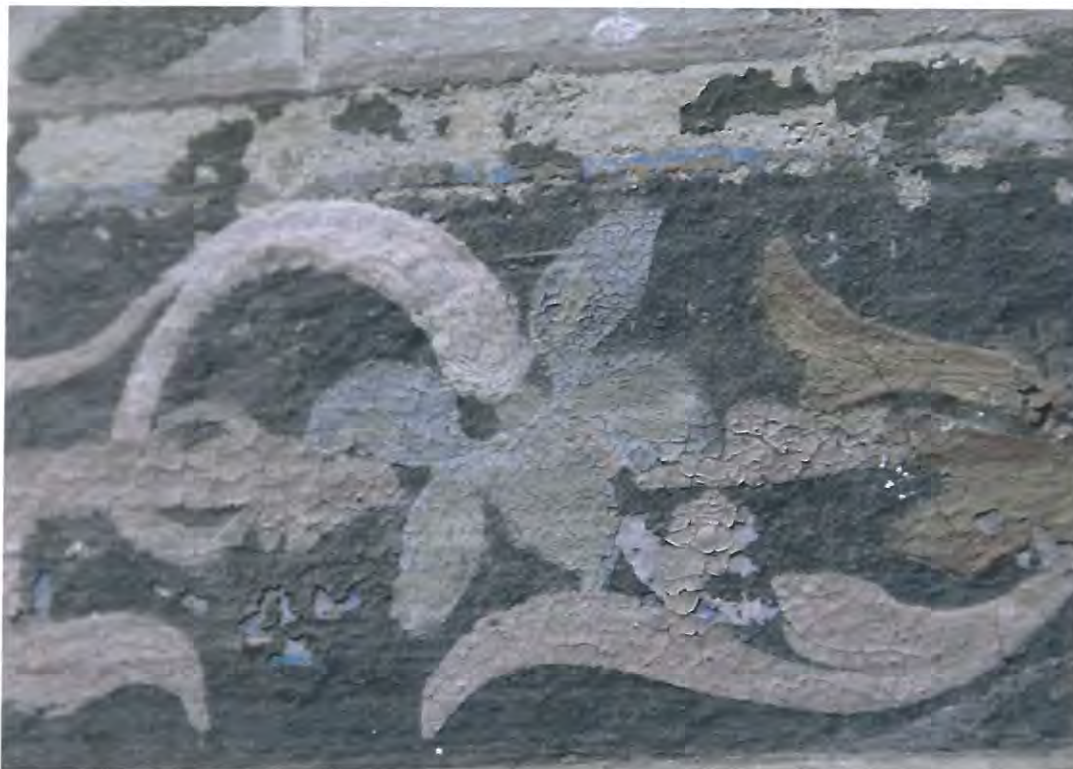
Casa scării principale, perete sudic, aria mediană, detaliu cu element vegetal – solzi, exfoliere, lacune ale stratului de culoare.

Casa scării principale, perete sudic, aria mediană, detaliu cu element vegetal – solzire, exfoliere, lacune ale stratului de culoare produse de cicluri de creștere / scădere a umidității.

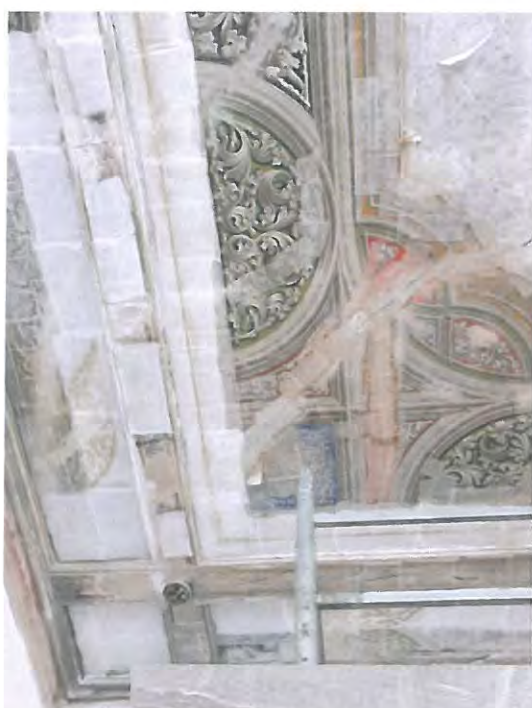
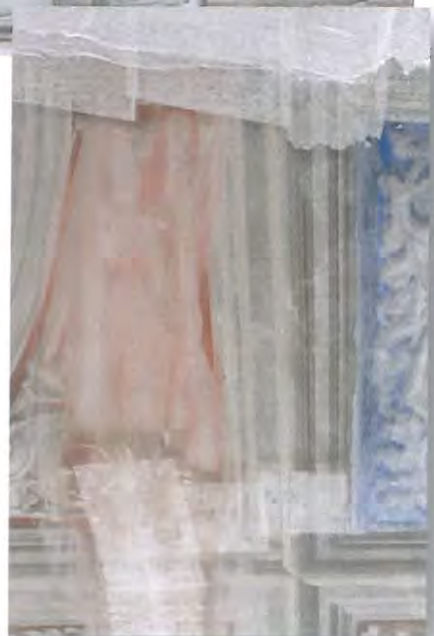
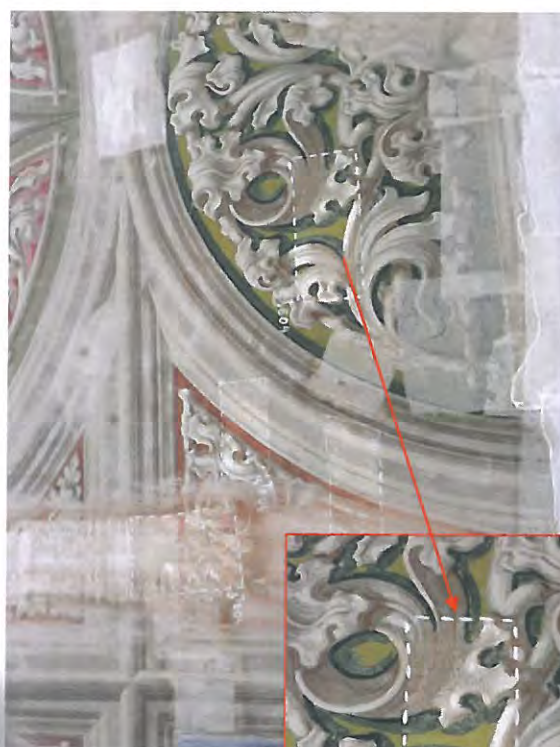
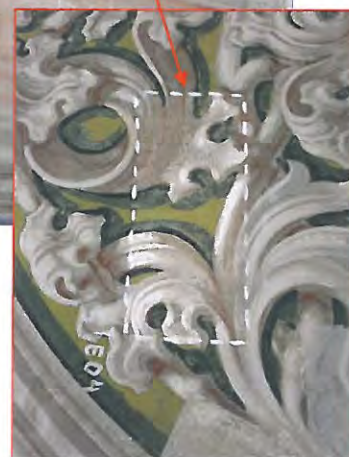
#### E04 Tavan Salon

- Peste elementul vegetal cu fond roșu este prezentă o vâruială întinsă cu pensula peste stratul de culoare original.
- Vâruiala este foarte aderentă pe stratul de culoare
- Stratul original de culoare este pulverulent.

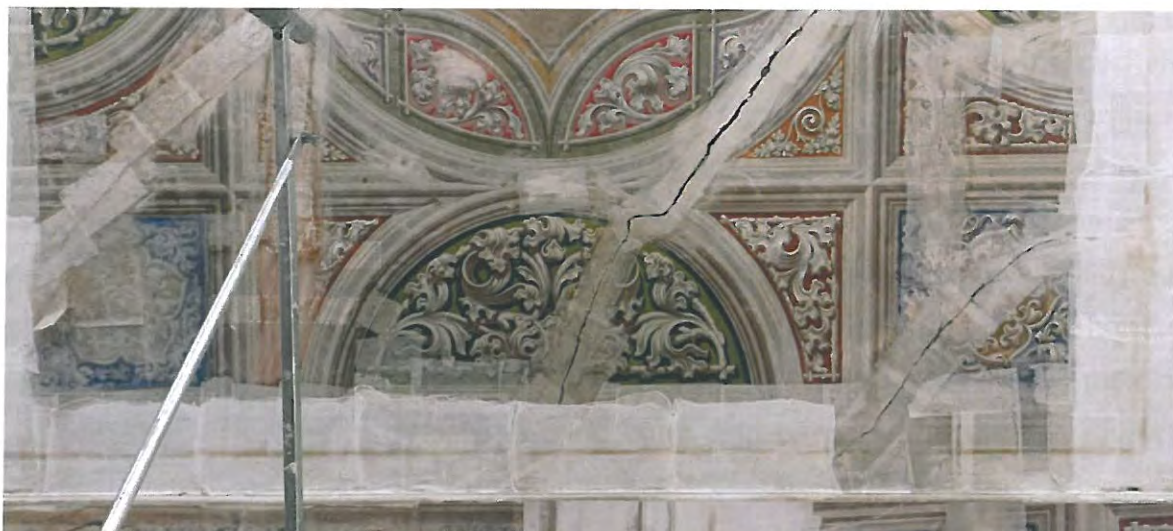
Sus EO4 Tavan Salon, Pigmenții originali

- Pigmentul roșu-pulverulent
- Pigmentul brun-pulverulent
- Pigmentul brun inchis-pulverulent
- Pigmentul alb-stabil

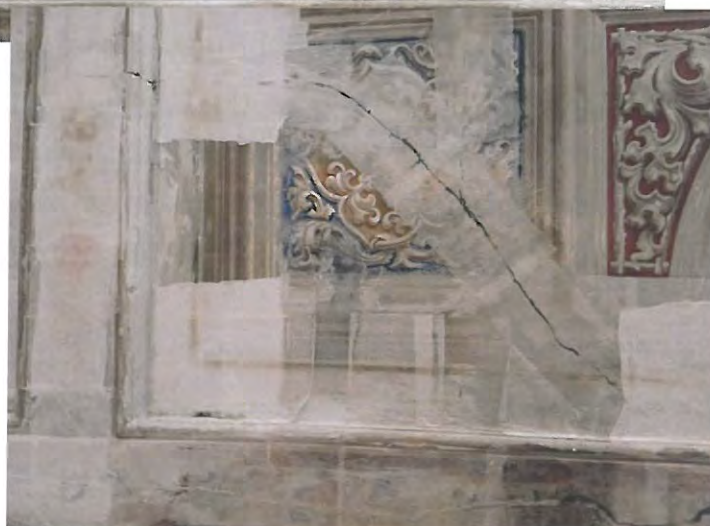
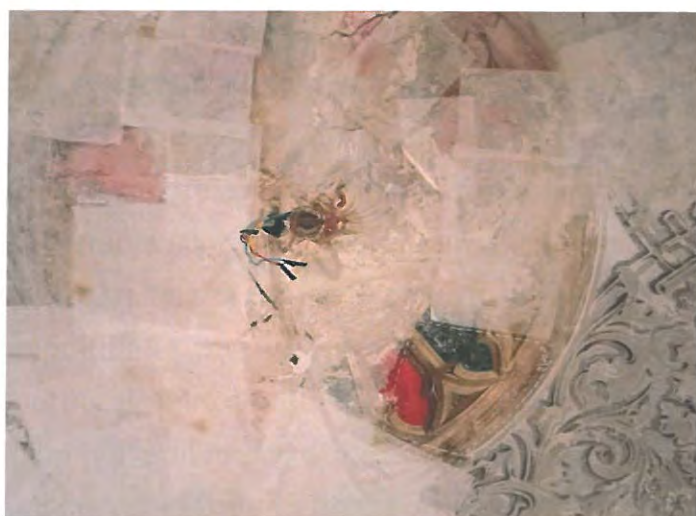
Jos Rozetă

- Pigmentul roșu- instabil
- Pigmentul verde-pulverulent
- Pigmentul ocru-pulverulent
- Pigmentul brun-instabil

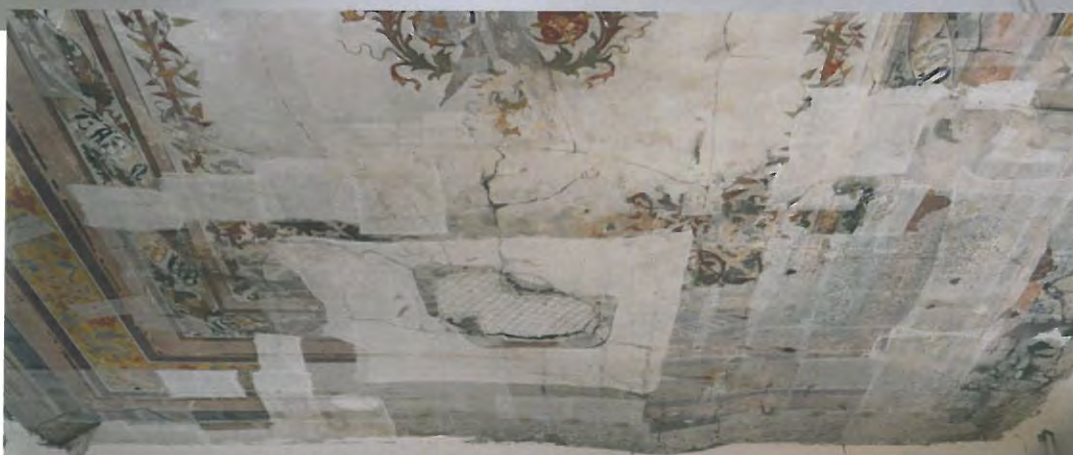
Camera E 05, etaj – tavanul prezintă forme grave de desprinderi, burdușeli, atac biologic, stropi și reparații cu ciment, strat de culoare pulverulent.

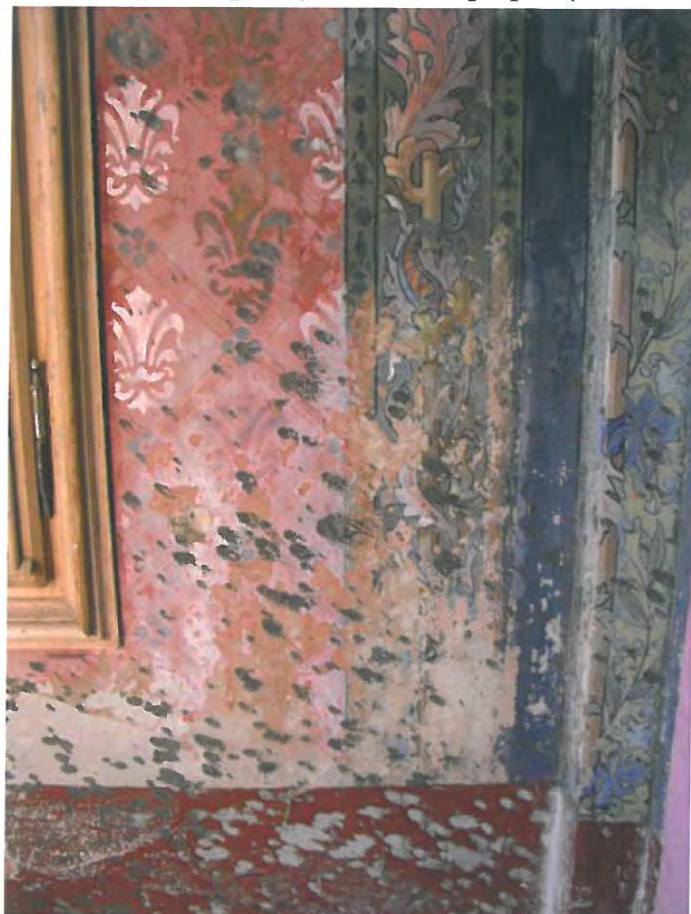
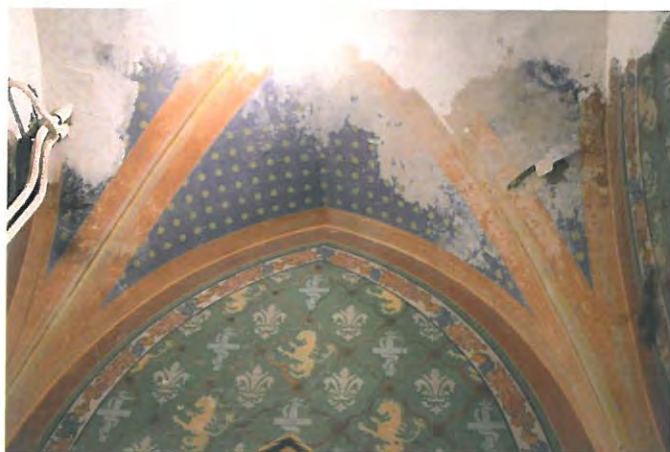
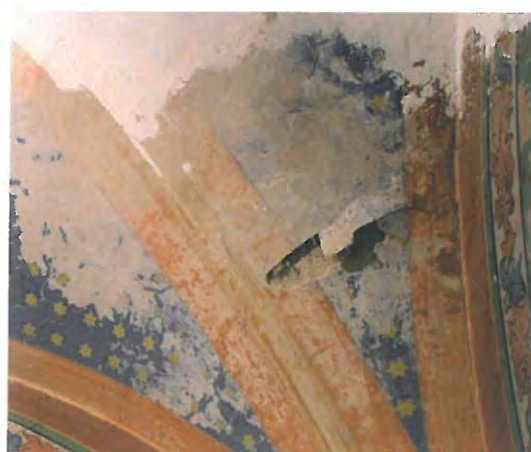
Holișorul de intrare, perete vestic, vopsea roșu-brun din perioada anterioară 1989, stropi de ciment și materii grase peste pictură.  
Jos, încăperea laterală vest de lângă hol, degradări produse de infiltrații și reparații cu glet acoperă suprafața erodată de preparație.

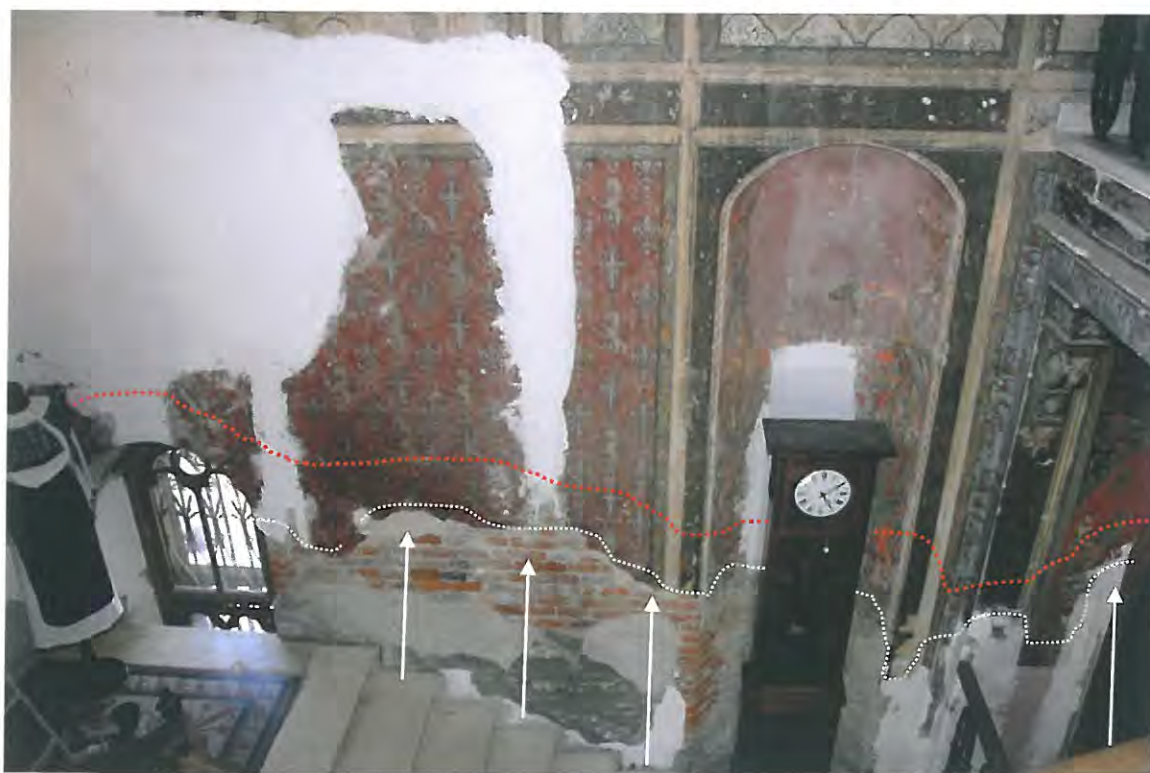
Castelul Sturdza, peretele nordic al casei scării principale de acces către etaj, partea inferioară, ariile afectate de umiditatea capilară și reparații, suprafețele de pictură care prezintă lipsă de aderență sunt deasupra zidăriei vizibile.

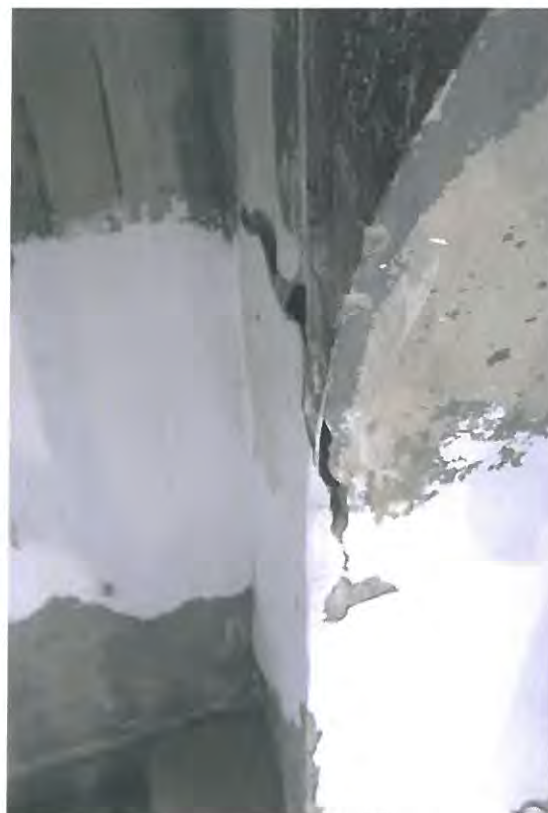
Peretele nordic al casei scării principale, lângă peretele vestic, arie afectată de umiditatea capilară la circa 2,00 de la nivelul pavimentului și reparații cu ciment și glet, suprafețe de pictură care prezintă lipsă gravă de aderență la zidărie.

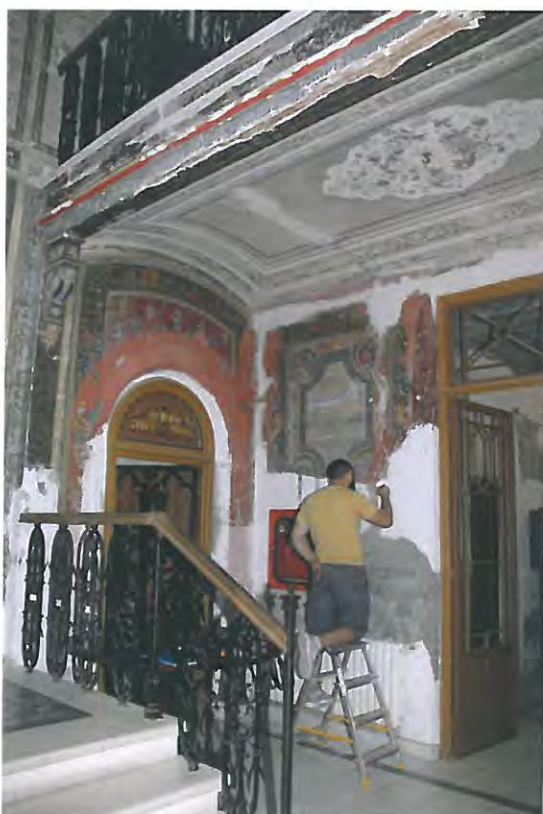
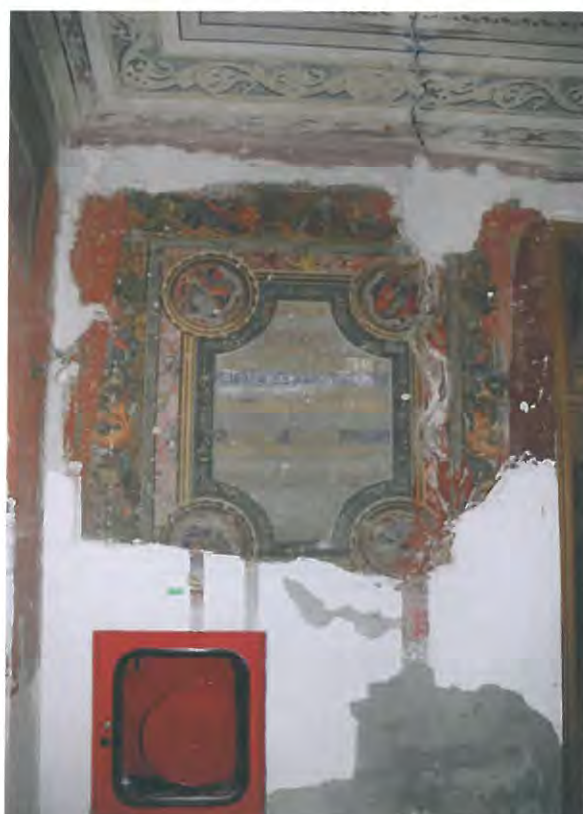
### **Sondaj stratigrafic nr.1.**

*Amplasare:* Vestibul, perete estic, pisania castelului.

*Starea de conservare:* suprafața afectată de multiple reparații, glet aplicat peste stratul de culoare și reparație cu ciment pe partea inferioară a peretelui, hidrant montat în zidărie care a afectat pisania și a distrus pictura de pe această arie.

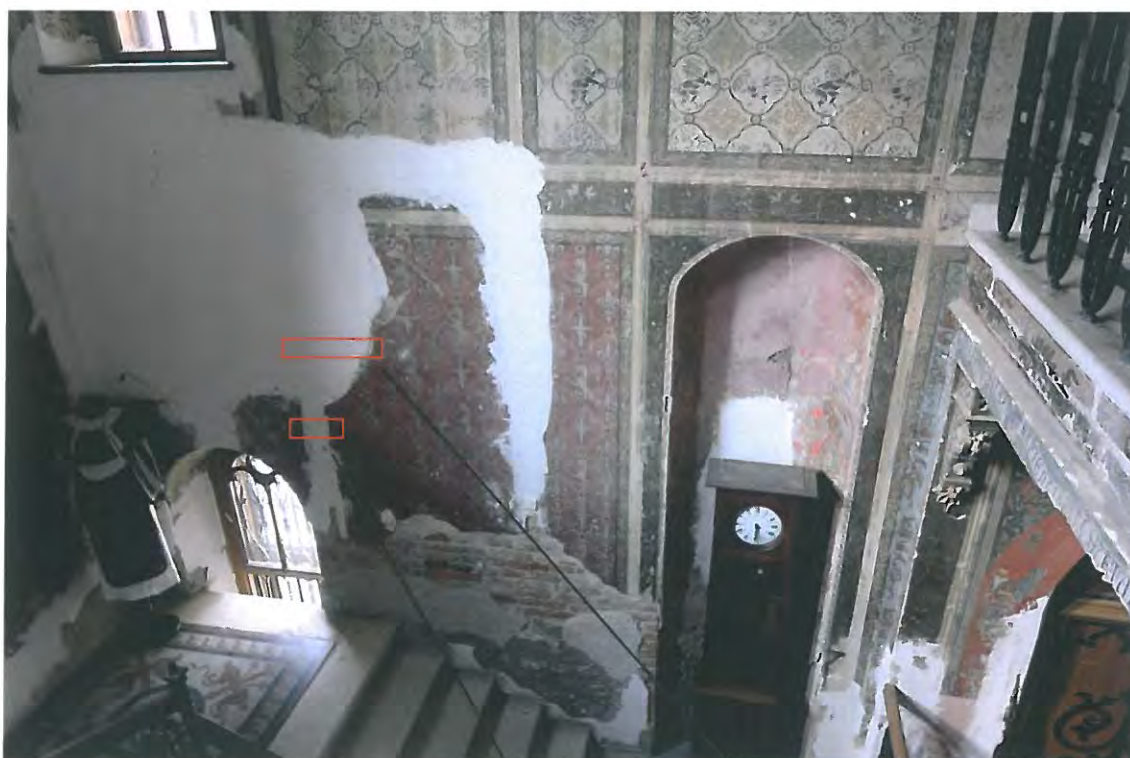
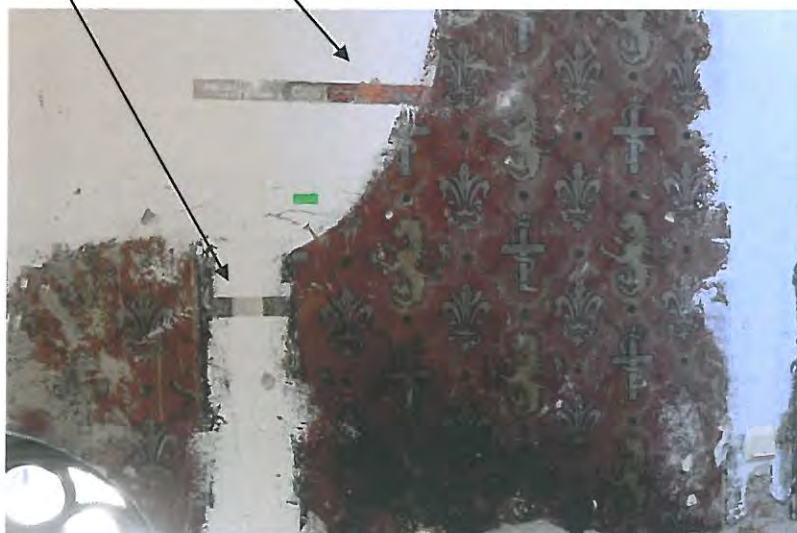
### **Sondaj stratigrafic nr. 2.**

*Amplasare:* peretele nordic al casei scării principale, în apropierea ferestrei, la circa 1,60m și 2,00m înălțime de la nivelul treptelor.

*Starea de conservare:* arie afectată de umiditatea capilară și infiltrații, reparații

cu ciment și glet suprapuse, cu diverse aderențe la stratul de culoare, provenind din intervențiile anterioare 2004-2005 și ulterior.

- a- strat de glet după 2005 care acoperă pictura și reparațiile de ciment;
- b- strat gros de ciment din 2005 sau ulterior, acoperă stratul original de mortar care s-a păstrat parțial;
- c- strat de mortar din preparația originală (păstrat parțial din cauza infiltrațiilor);
- d- strat de culoare original în tehnica tempera cu liant organic.

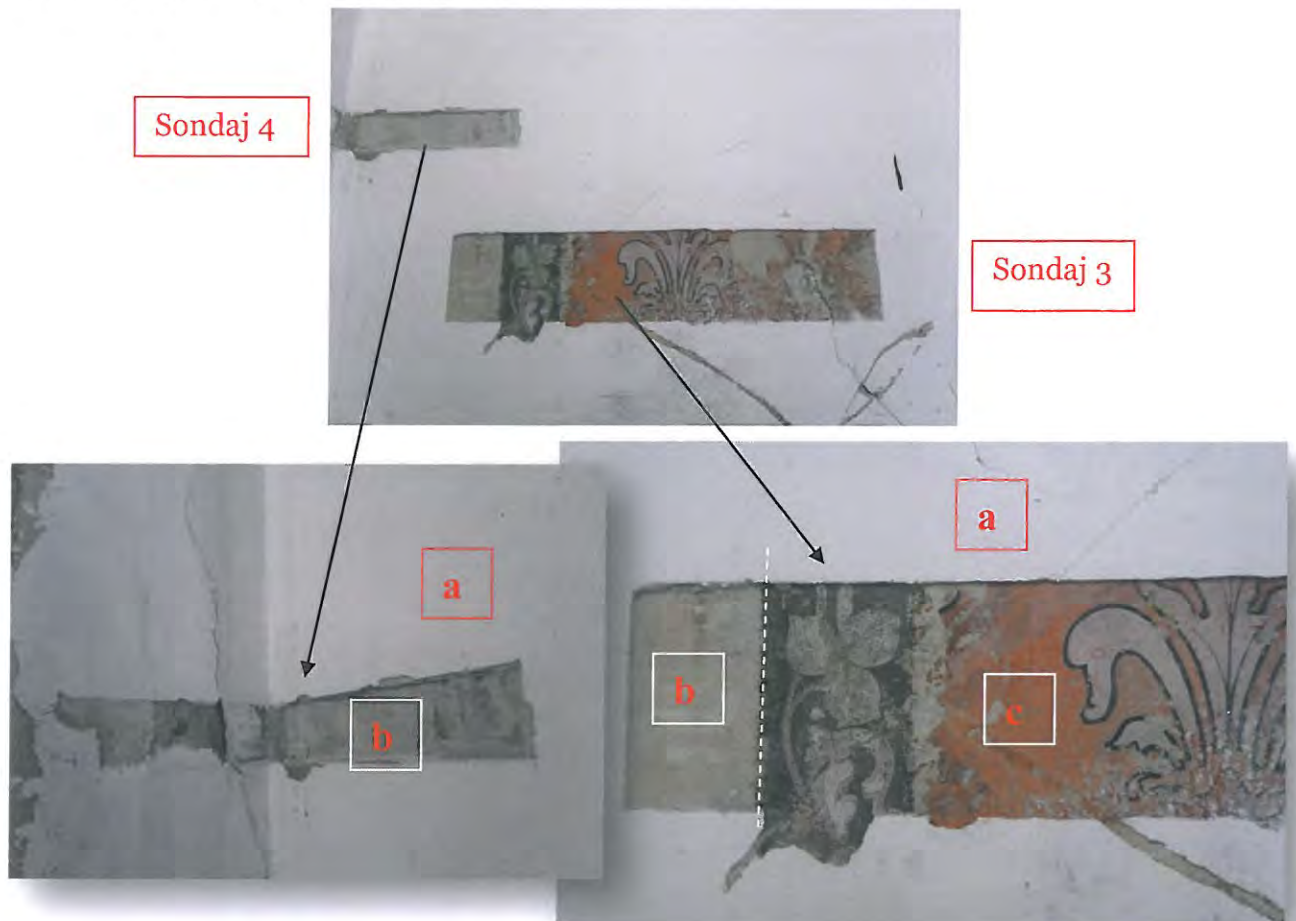
*Amplasare:* peretele nordic al casei scării principale, în apropierea ferestrei și colțului nord-vestic, la circa 1,40m înălțime de la nivelul treptelor.

*Starea de conservare:* arie afectată de umiditatea capilară și infiltrații, reparații cu ciment și glet suprapuse peste pictură.

- a- strat de glet peste strat de ciment subțire suprapuse peste pictura murală;
- b -strat de mortar de preparare originală care a pierdut culoarea și a fost acoperit de reparație;
- c- strat de culoare original în tehnica tempera cu liant organic.

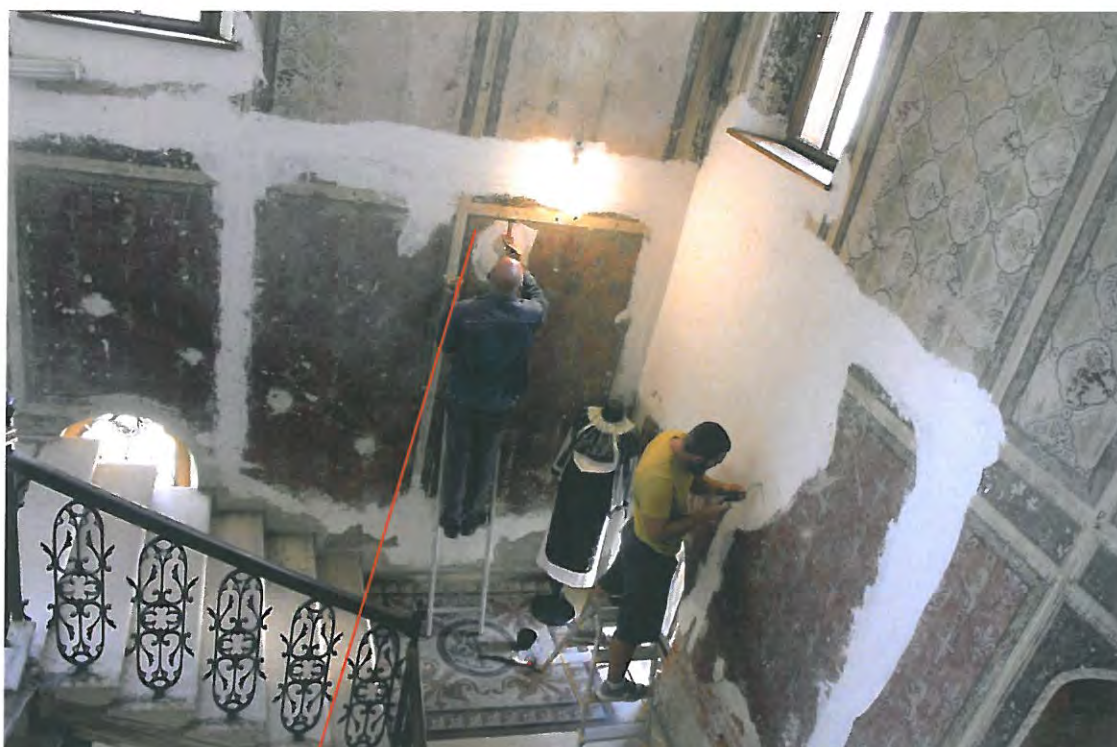
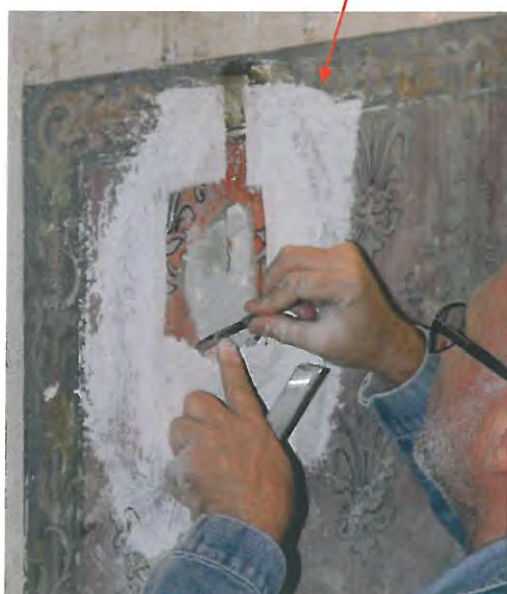
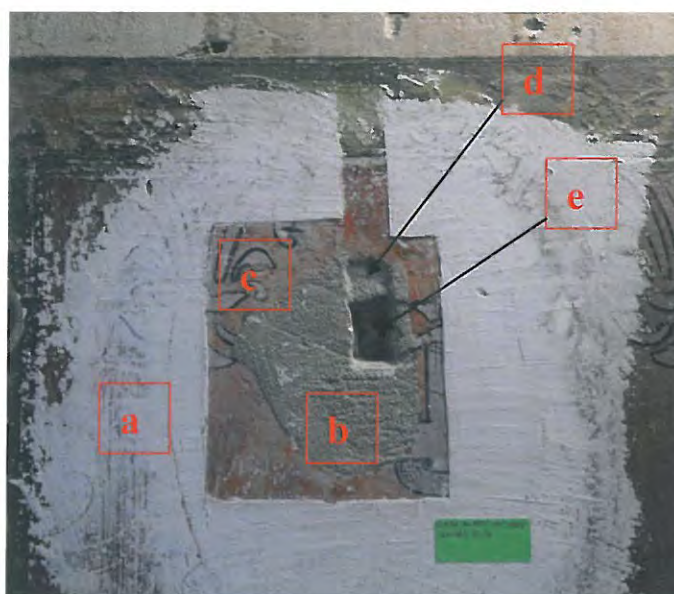
*Amplasare:* peretele vestic al casei scării principale, la circa 2,30m înălțime de la nivelul treptelor.

*Starea de conservare:* reparații cu glet din sec.XXI, reparații mai vechi cu mortare de var di sec.XX.

- a- strat de glet după 2005 care acoperă pictura și reparație locală cu mortar de var care acoperă o lacună;
- b- strat de mortar de var care acoperă o lacună, probabil din secolul XX, acoperă stratul original de mortar de preparație;
- c- strat de culoare original în tehnica tempera cu liant organic, stare stabilă;
- d- strat de mortar din preparația originală;
- e- suprafața zidăriei de cărămidă.

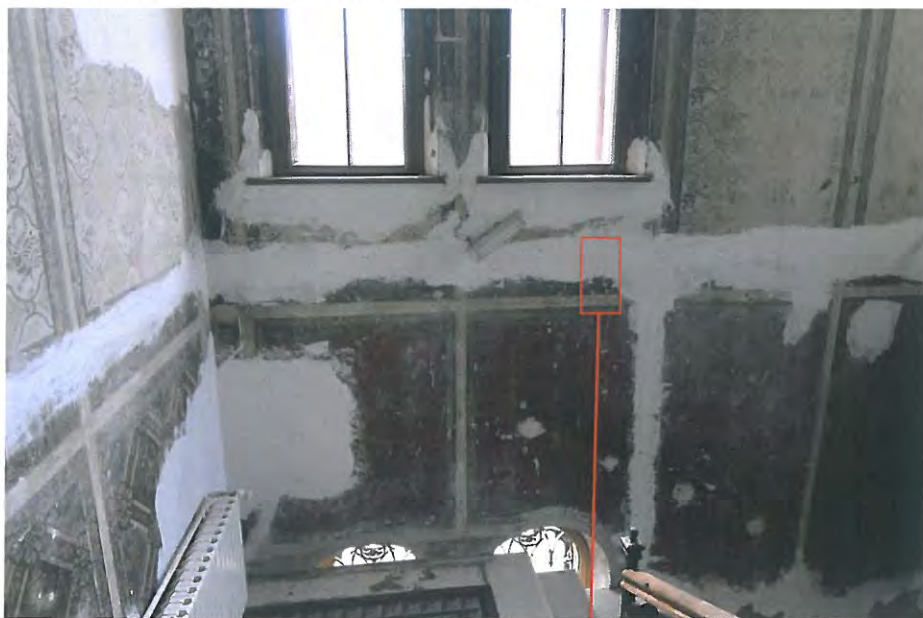
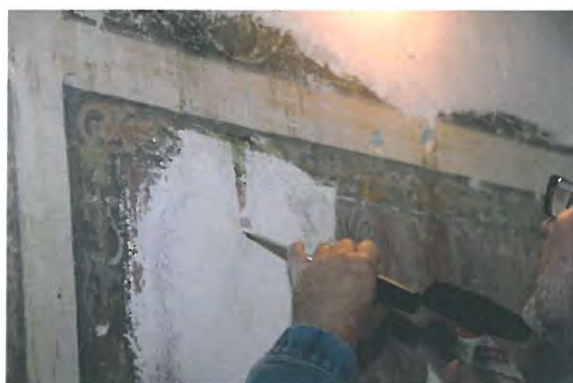
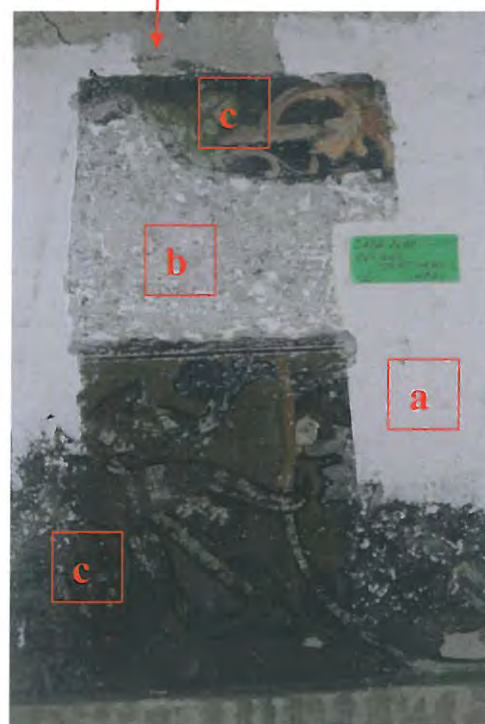
### **Sondaj stratigrafic nr. 6**

*Amplasare:* peretele vestic al casei scărilor principale, la circa 2,30m înălțime de la nivelul treptelor, partea centrală a peretelui.

*Starea de conservare:* reparații neglijente cu glet din sec.XXI acoperă pictura și reparații cu ciment care au fost aplicate pe traseul cablurilor electrice.

- a - strat de glet după 2005 care acoperă pictura;
- b - strat de reparație cu ciment, pe traseul cablurilor electrice, pictura murală a fost sacrificată pe aceste trasee.
- c - strat de culoare original în tehnica tempera cu liant organic, stare stabilă.

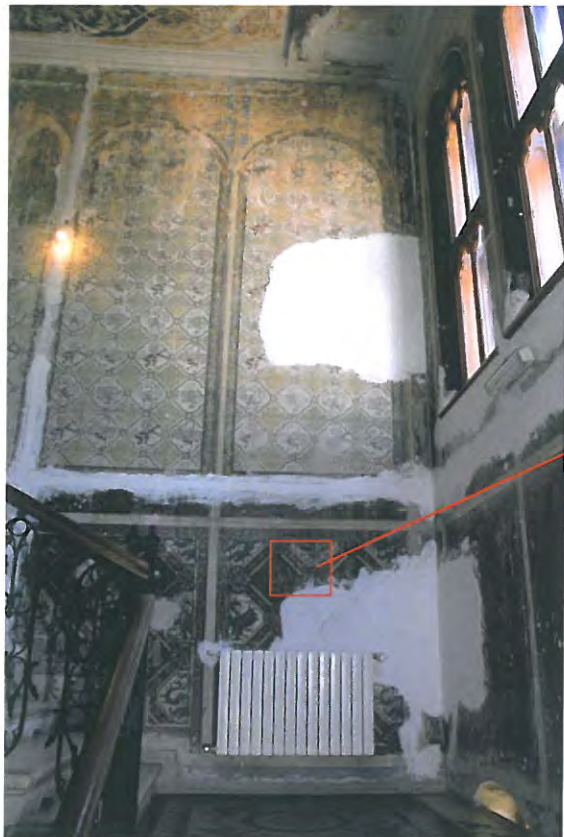
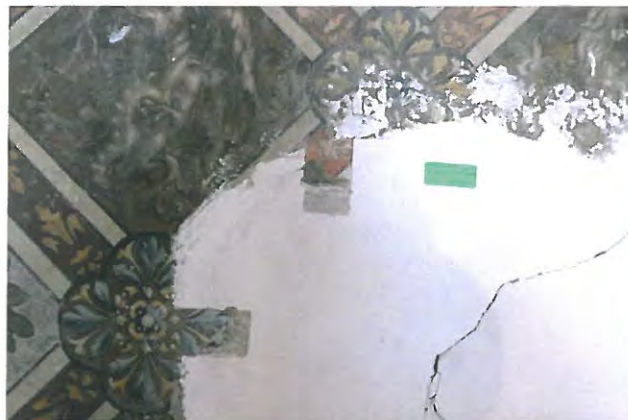
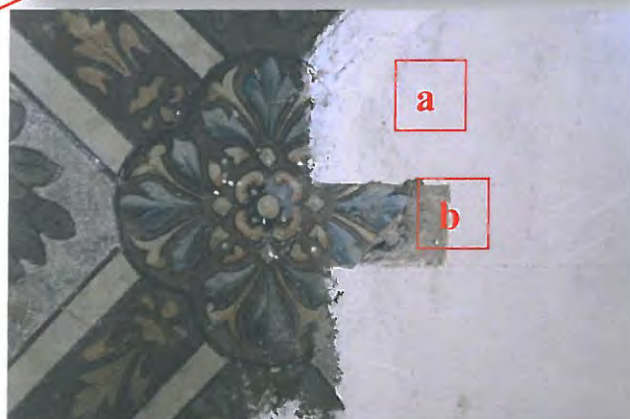
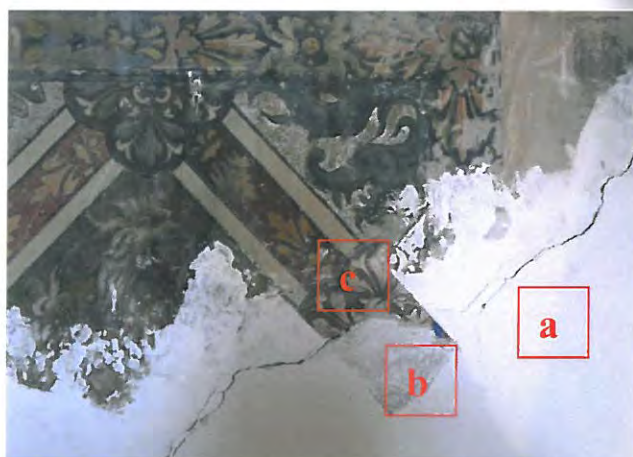
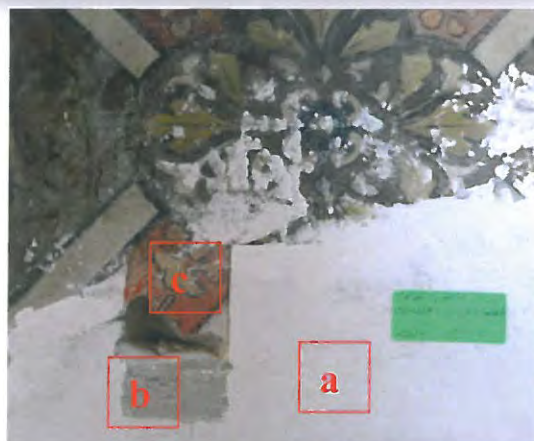
*Amplasare:* peretele sudic al casei scării principale, baza cu elemente heraldice, florale și mitologice, până la circa 1,20m înălțime de la nivelul treptelor.

*Starea de conservare:* reparații cu glet din sec.XXI suprapuse peste pictura murală.

a - strat de glet aplicat probabil după 2005, care acoperă și porțiuni din pictură;  
b - strat de reparație cu ciment, peste arie lacunară produsă probabil la instalarea sistemului de încălzire termică;  
c – pictura originală.
