**PROIECT TEHNIC  
DE CONSERVARE  
ȘI RESTAURARE A PICTURII  
MURALE DIN INTERIORUL  
CASTELULUI STURDZA  
MICLĂUȘENI**

Specialist restaurator  
Carmen Cecilia SOLOMONEA

Denumirea obiectivului: **CASTELULUI STURDZA, MICLĂUȘENI**

**Denumirea proiectului:**  
**PROIECT TEHNIC DE CONSERVARE ȘI RESTAURARE A PICTURILOR  
MURALE DIN INTERIORUL CASTELULUI STURDZA, MICLĂUȘENI**

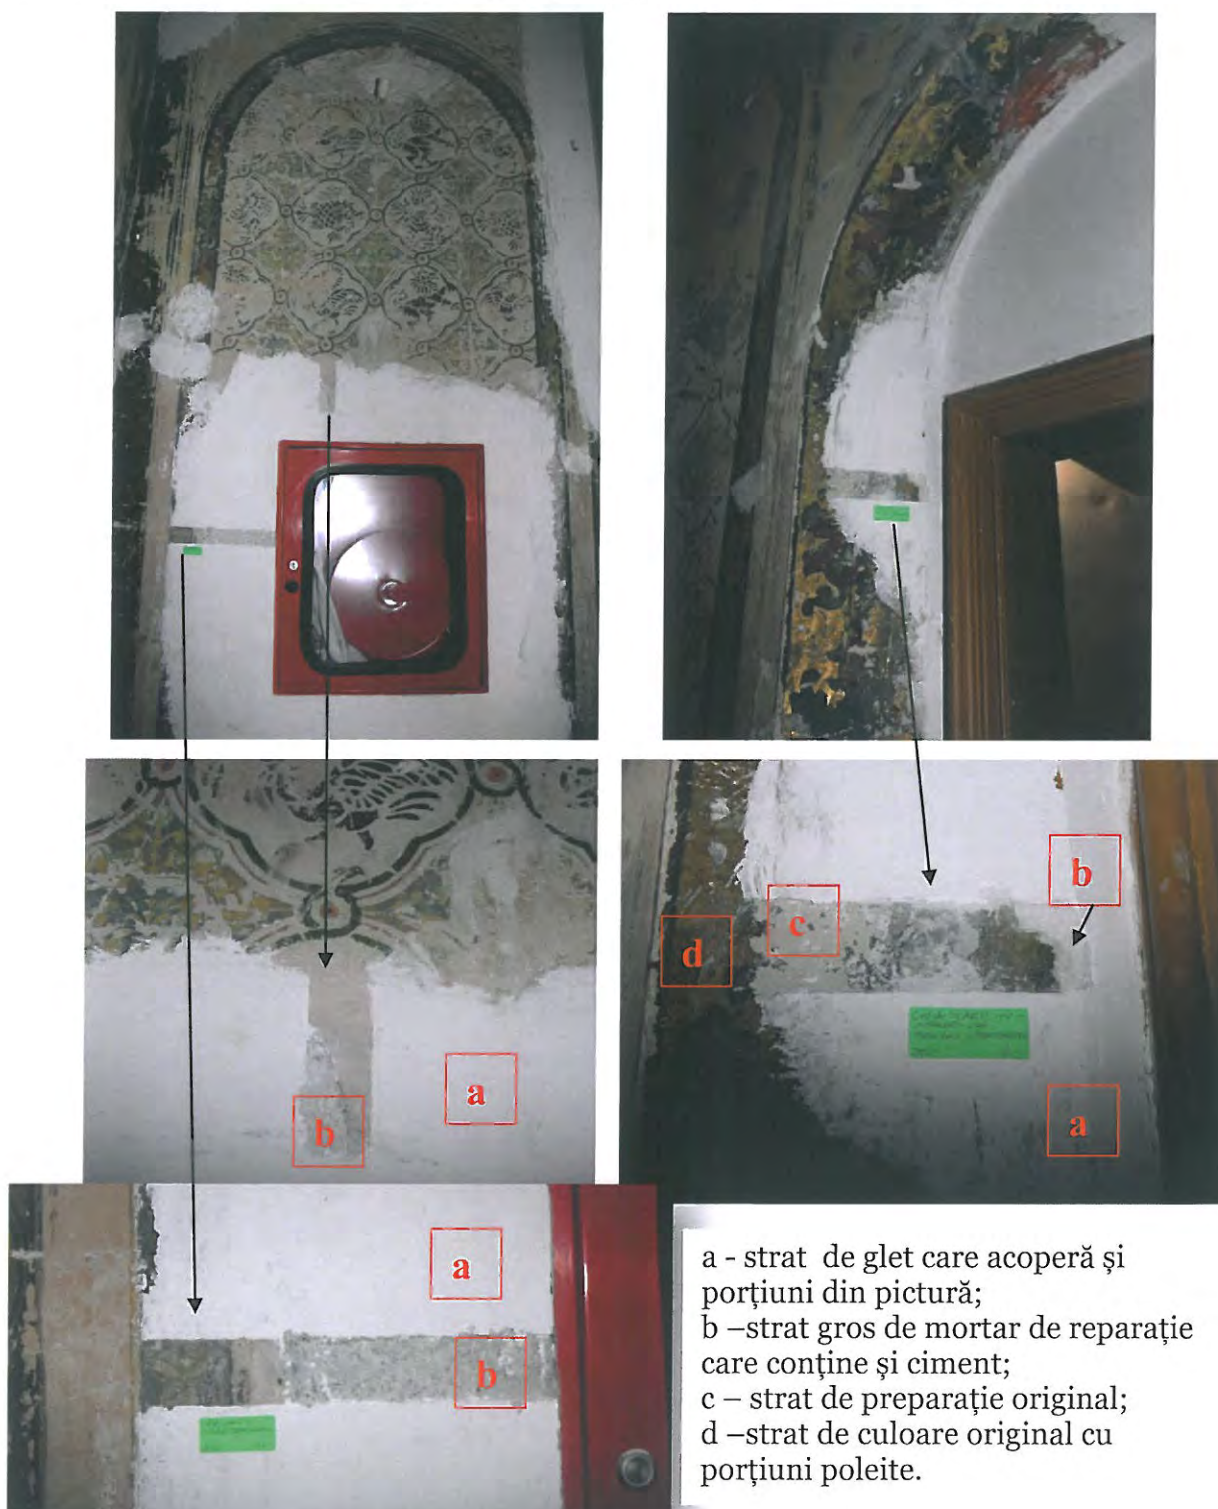
### Sondaj stratigrafic nr. 10, 11, 12

*Amplasare:* Etaj, peretele estic al casei scării principale, aria cu hidrant; și intradosul ușii nordice cu elemente florale, sondaje la circa 1,60m și 2,00m înălțime de la pavimentul holului.

*Starea de conservare:* reparații cu glet și dedesubt mortare care conțin ciment.

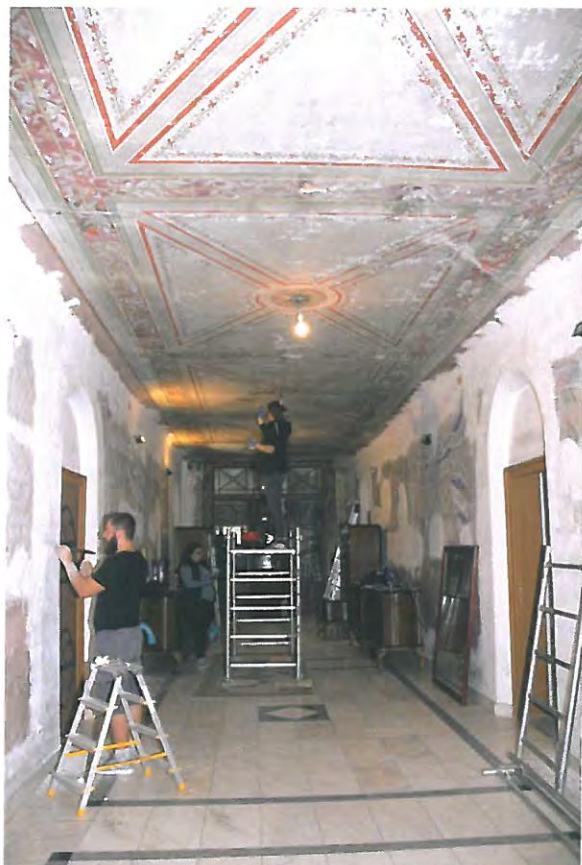
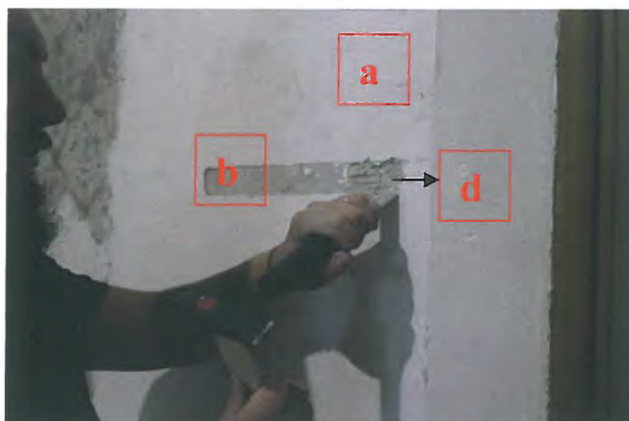
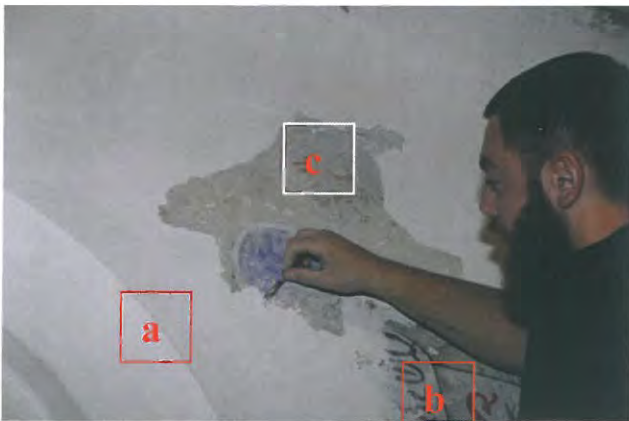
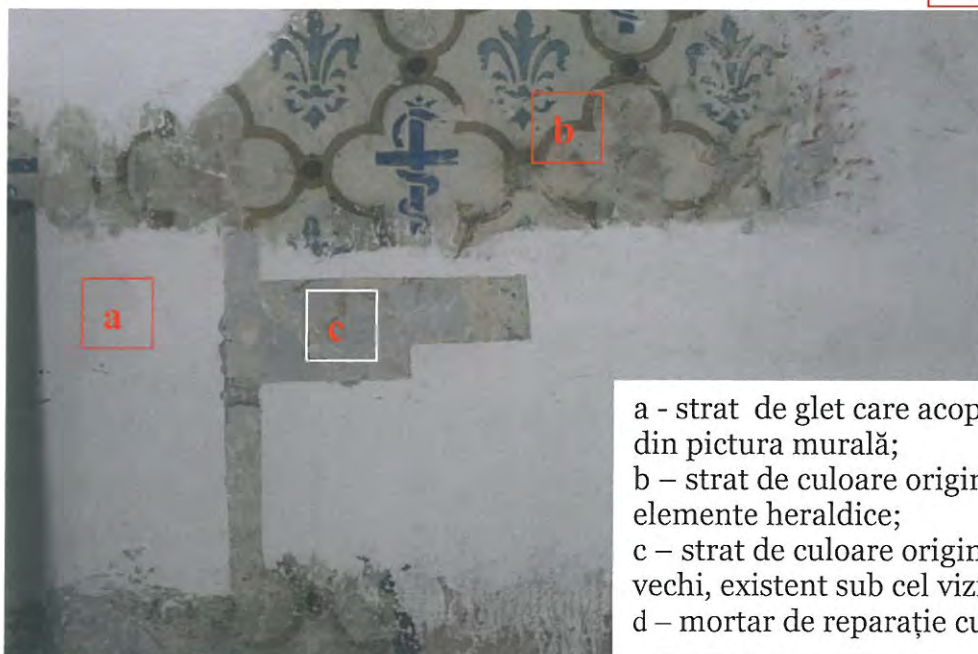
### **Sondaj stratigrafic nr. 13, 14, 15**

*Amplasare:* Parter, holul P16, peretele nordic, sondaje la circa 1,50m și 2,00m înălțime de la pavimentul holului.

*Starea de conservare:* reparații cu glet și mortare de var și ciment peste stratul de culoare original.

a - strat de glet care acoperă porțiuni din pictura murală;  
b - strat de culoare original cu elemente heraldice;  
c - strat de culoare original mai vechi, existent sub cel vizibil.  
d - mortar de reparație cu ciment.

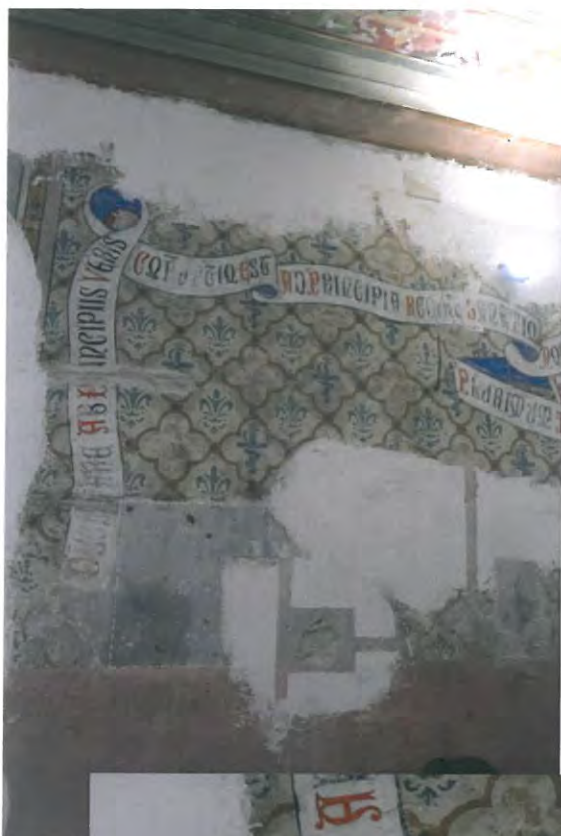
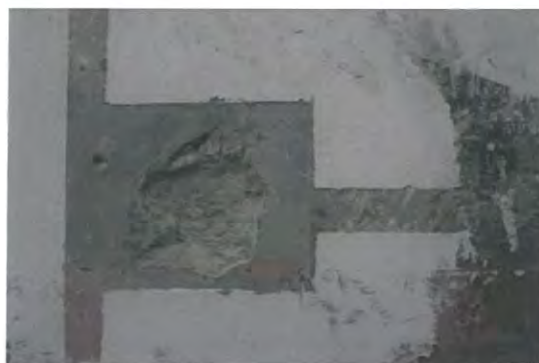
### **Sondaj stratigrafic nr. 16**

*Amplasare:* Parter, holul P16, peretele sudic, sondaje la circa 1,40m înălțime de la pavimentul holului.

*Starea de conservare:* reparații cu glet și mortare de var și ciment peste pictura murală, strat de vopsea de tonalitate roz din sec. XX (perioada comunistă).

- a - strat de glet care acoperă porțiuni din pictura murală;
- b - strat de preparare original, o lacună a preparatiei.
- c - strat de culoare original cu elemente heraldice;
- d - strat de culoare original mai vechi, existent sub cel vizibil.
- e - strat de vopsea pe bază de ulei.

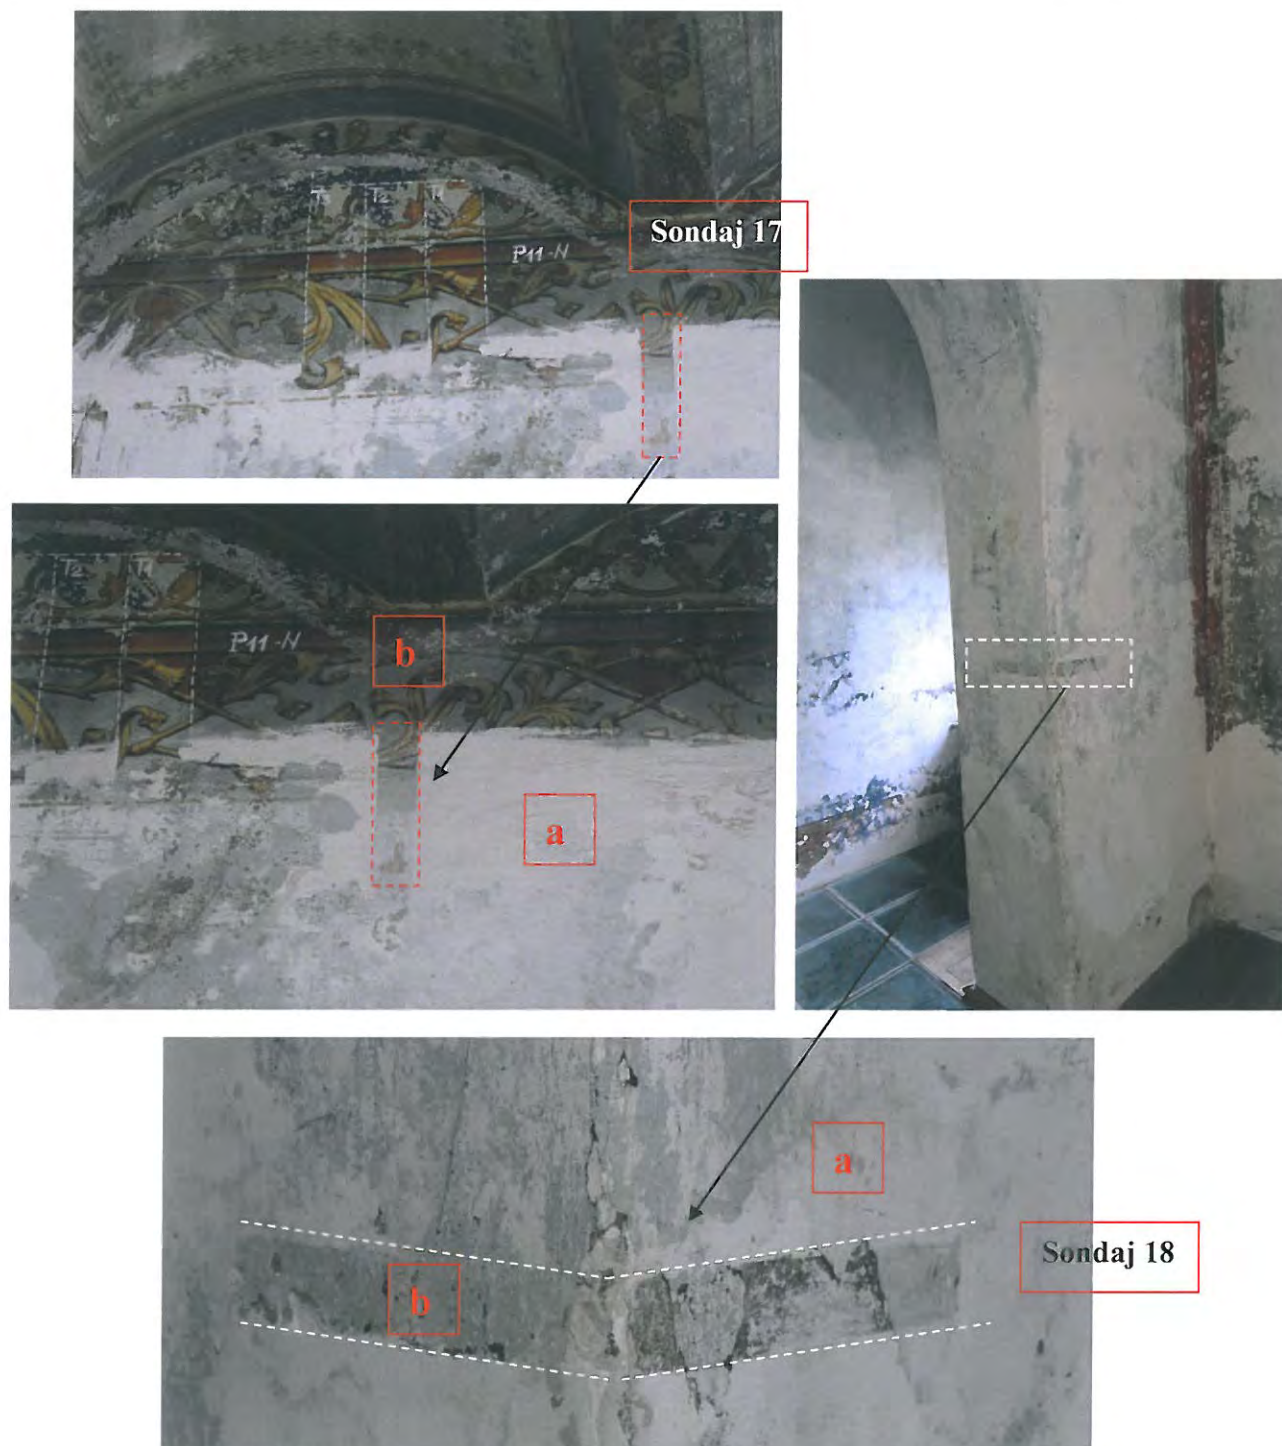
### **Sondaj stratigrafic nr. 17, 18**

*Amplasare:* Parter, Încăperea P11- Baia, peretele sudic și partea vestică, sondaje la circa 1,40m înălțime de la paviment și la partea superioară a peretelui.

*Starea de conservare:* strat cu glet peste pictura murală pe toată suprafața pereților.

a - strat de glet care acoperă porțiuni din pictura murală;  
b - strat de culoare albastru – gri deschis.

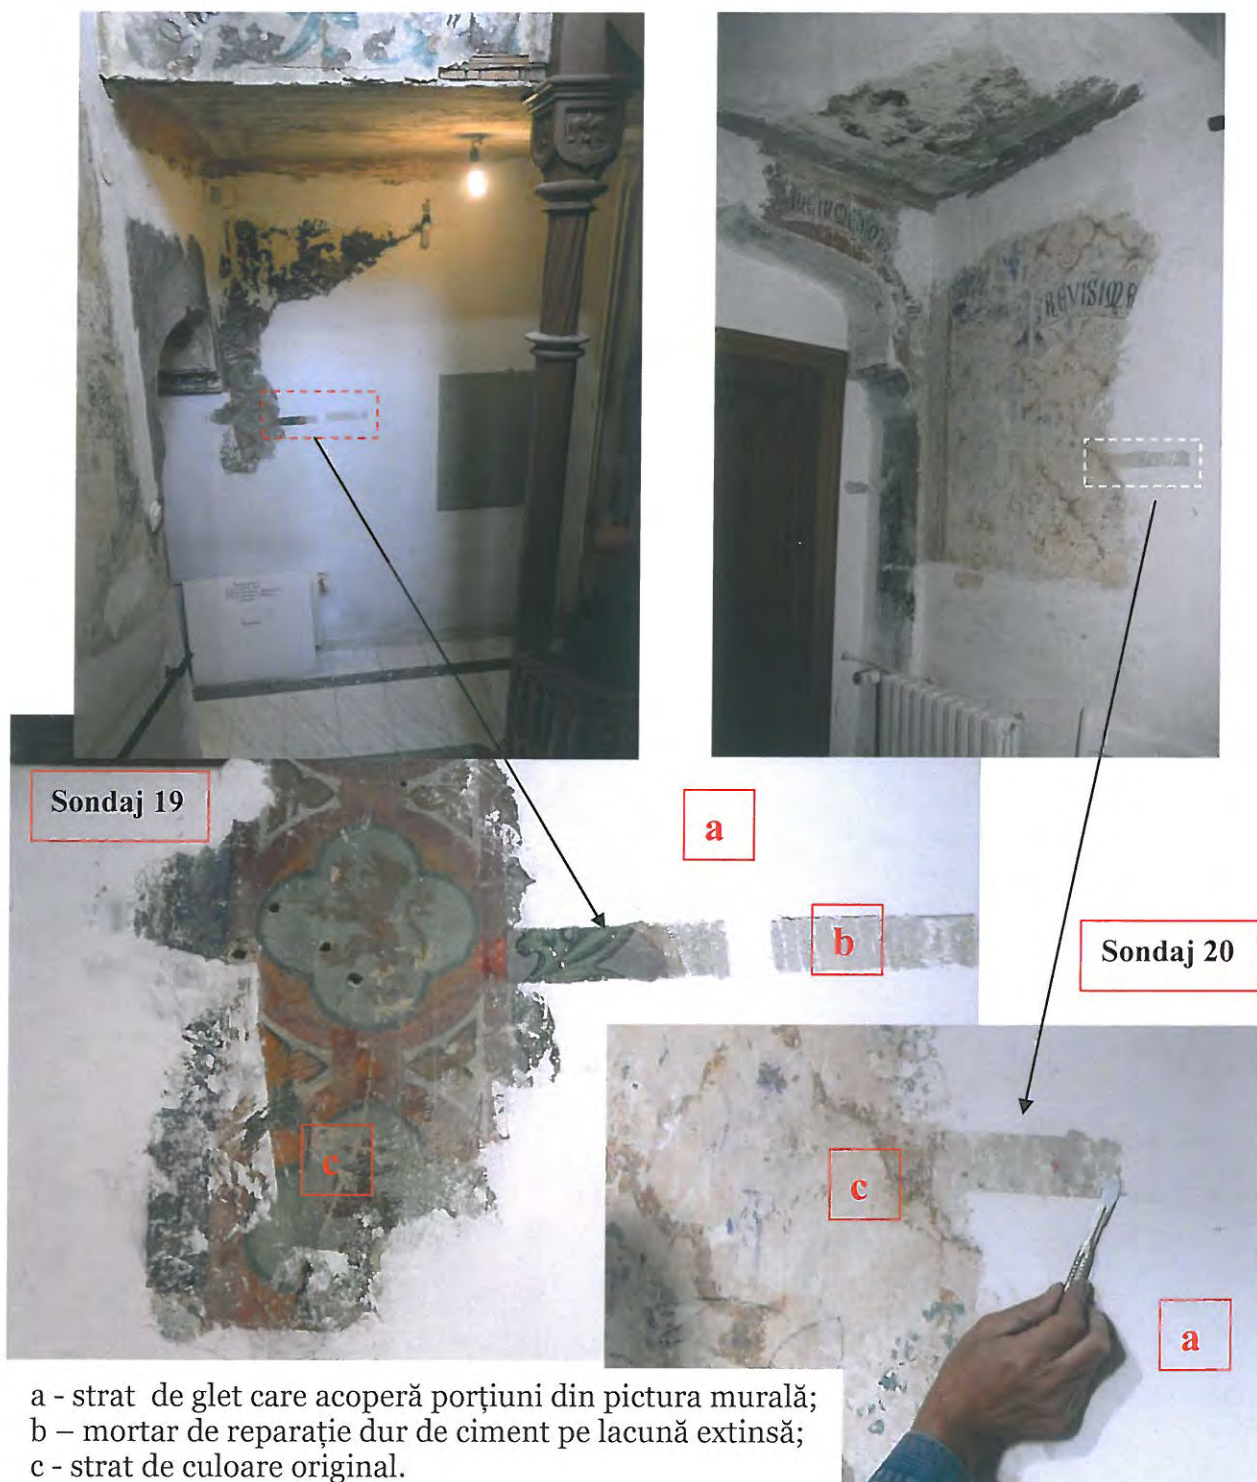
### Sondaj stratigrafic nr. 19, 20

*Amplasare:* Casa scării secundare, parter, peretele estic, sondaje la circa 1,40m înălțime de la paviment.

*Starea de conservare:* pictura de pe mare parte din perete a fost eliminată la montarea tabloului electric, strat de glet peste pictura murală și peste reparații cu mortare care conțin ciment.

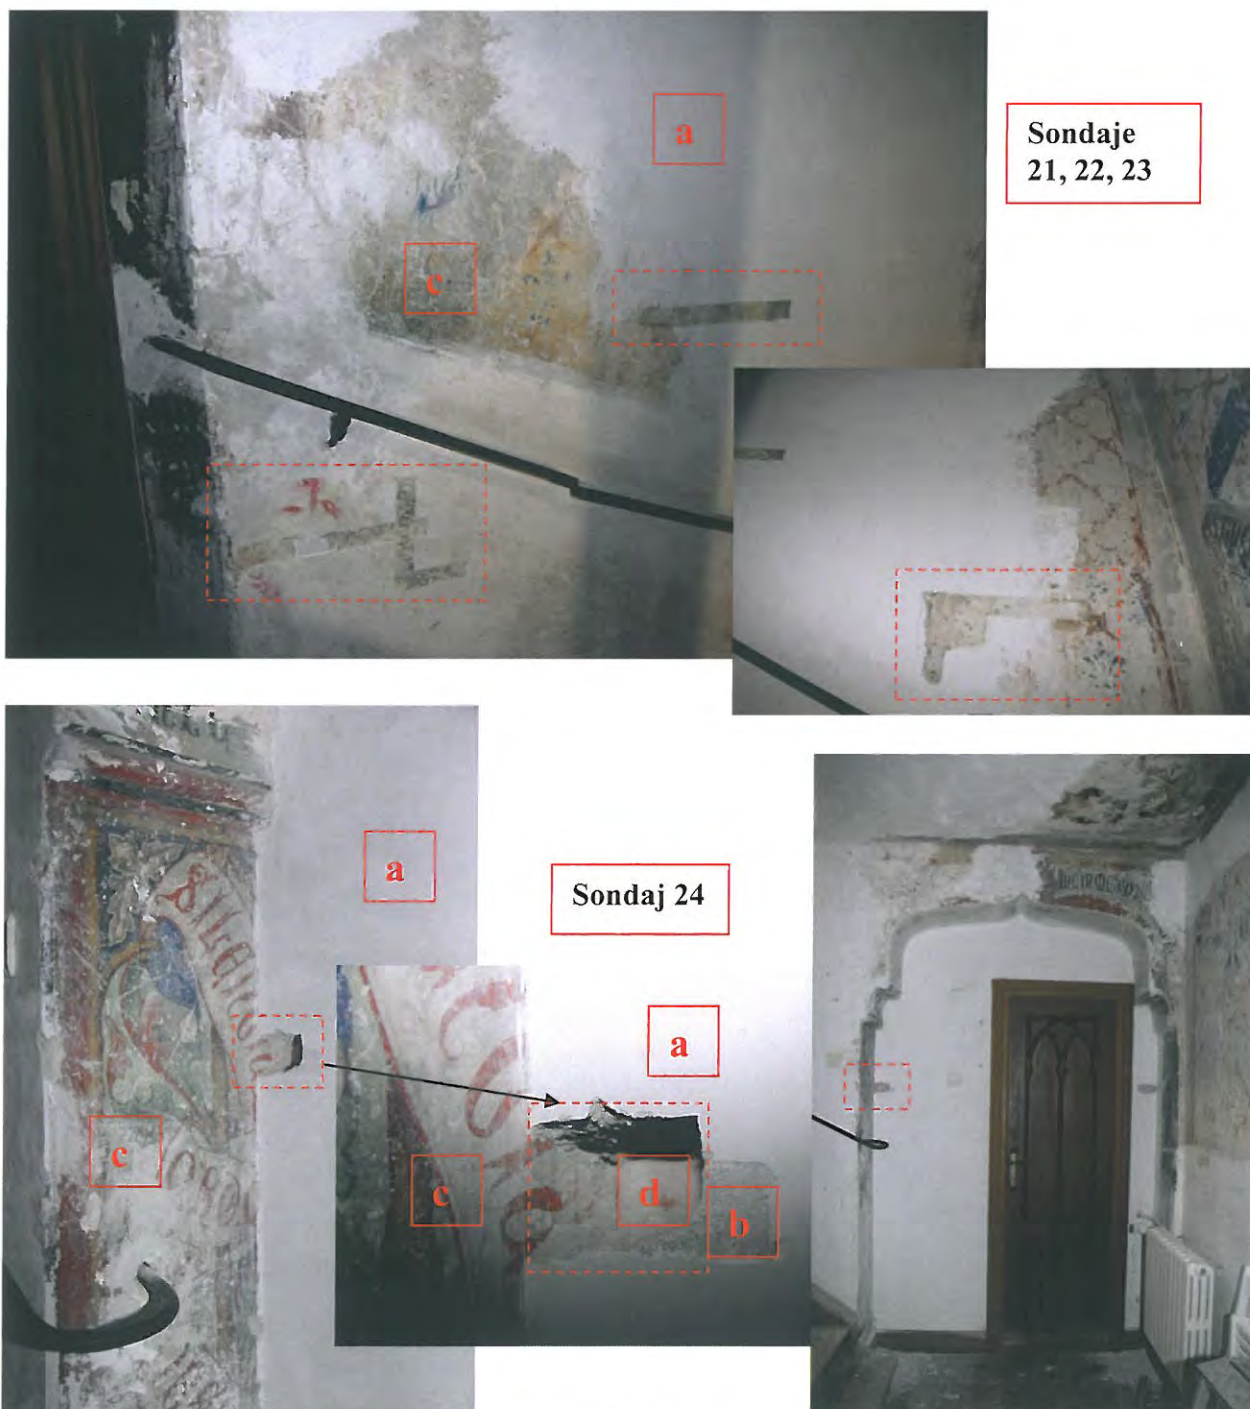
### Sondaj stratigrafic nr. 21, 22, 23

*Amplasare:* Casa scării secundare, parter și etaj, peretele estic, sudic și nordic, sondaje la circa 1,40m înălțime de la paviment.

*Starea de conservare:* pictura de pe mare parte din perete a fost acoperită cu strat de glet, stratul de culoare este foarte afectat de abraziuni, spălări, vandalism.

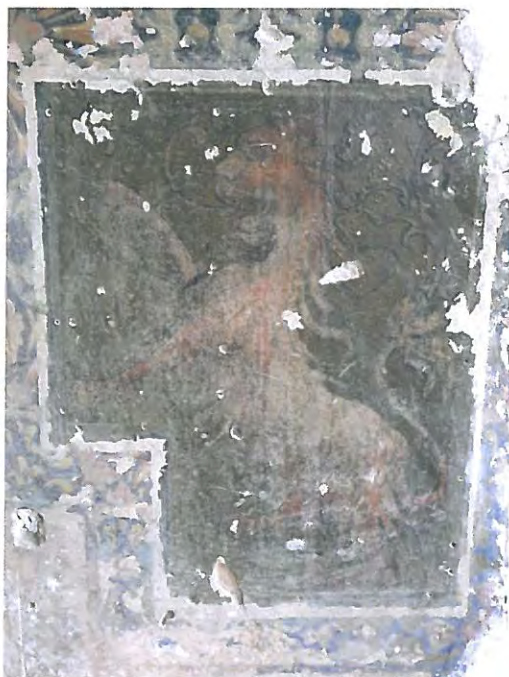
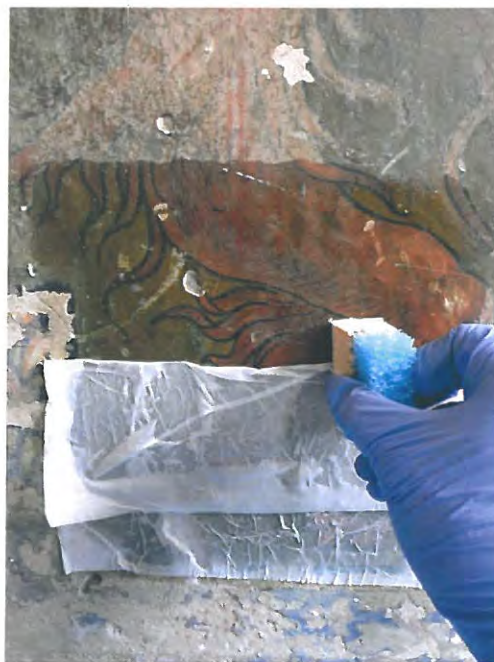
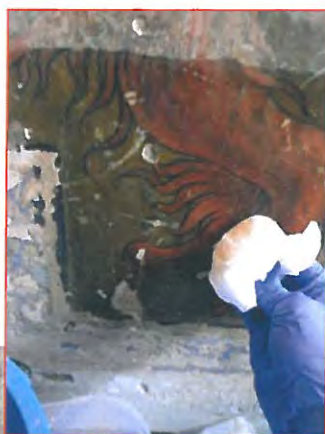
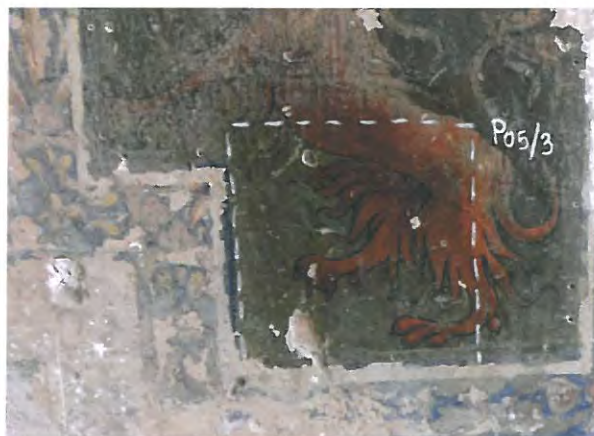
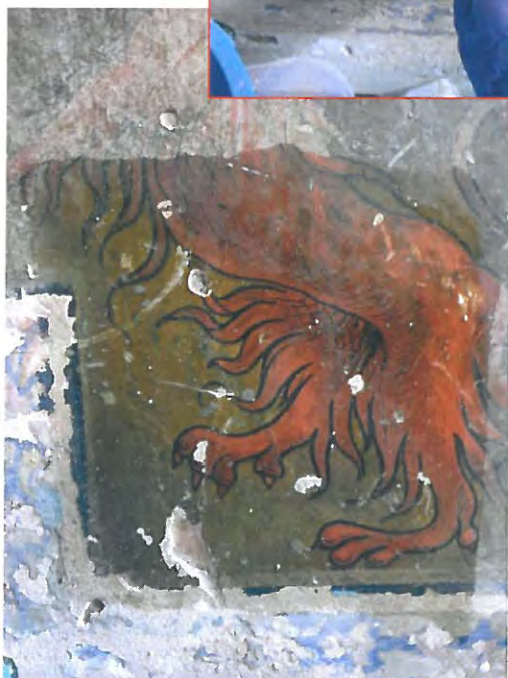
#### Test 2

S-a aplicat compresă cu soluție de Carbonat de Amoniu în concentrație de 10% în apă, cu timp de acțiune de 2 minute. Îndepărtarea depunerilor aderente și a voalului de var s-a efectuat prin rulare cu bastoncini și vată hidrofila.

Pigmenții sunt stabili, depunerile grase aderente pe suprafață au fost solubilizate suficient pentru îndepărtarea completă a acestora.

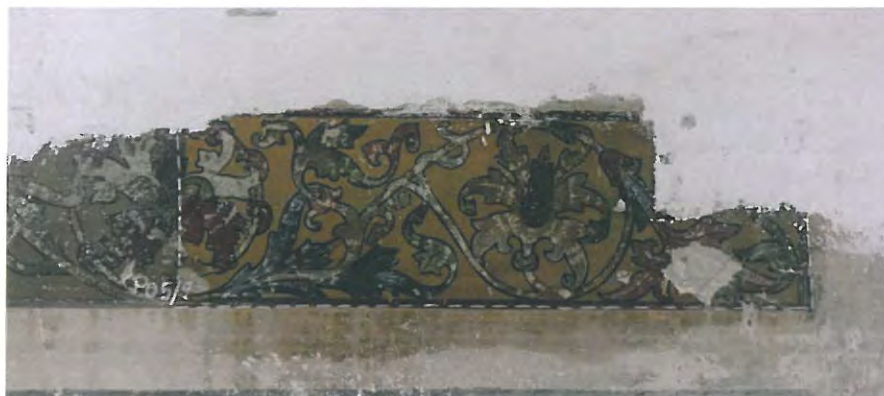
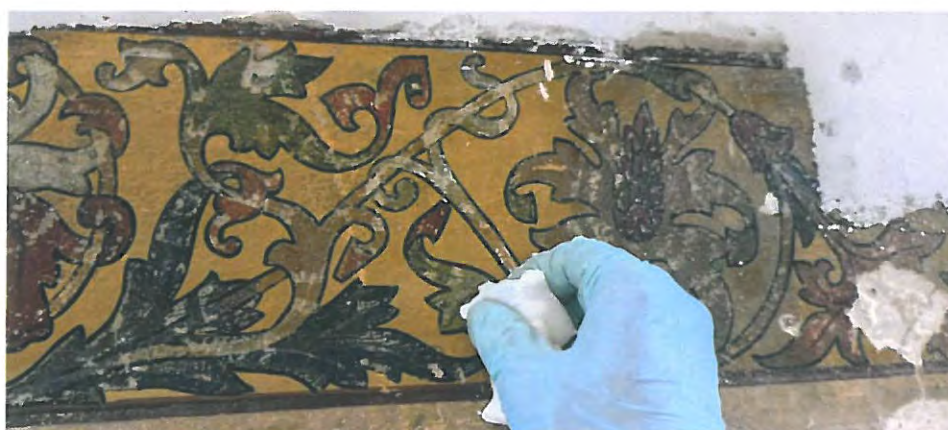
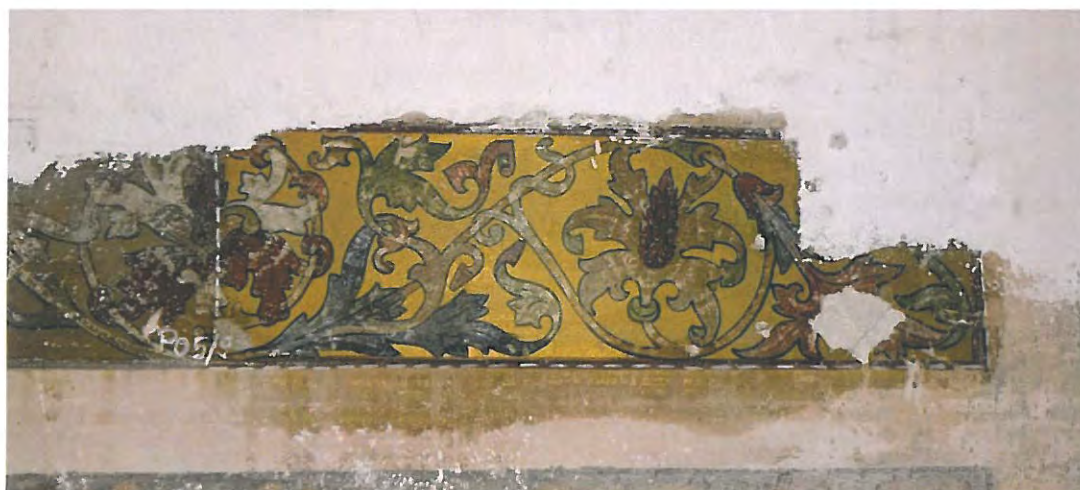
### Test 3

Pentru îndepărtarea depunerilor aderente s-a aplicat compresă cu soluție de Carbonat de Amoniu în concentrație de 10% în apă, cu timp de acțiune de 2 minute.

Pigmenții sunt stabili, depunerile grase aderente pe suprafață au fost solubilizate suficient pentru îndepărtarea aproape completă a acestora.

Pigmentul roșu- se solubilizează și devine pulverulent.

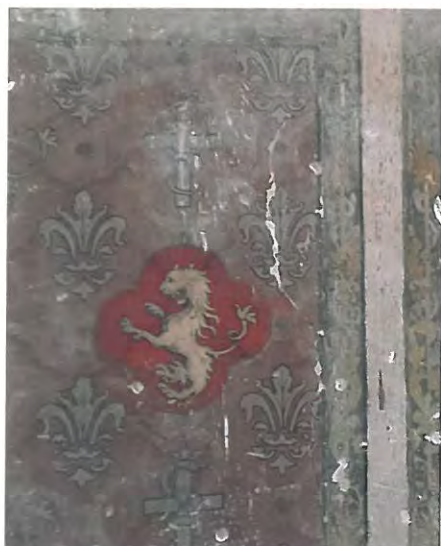
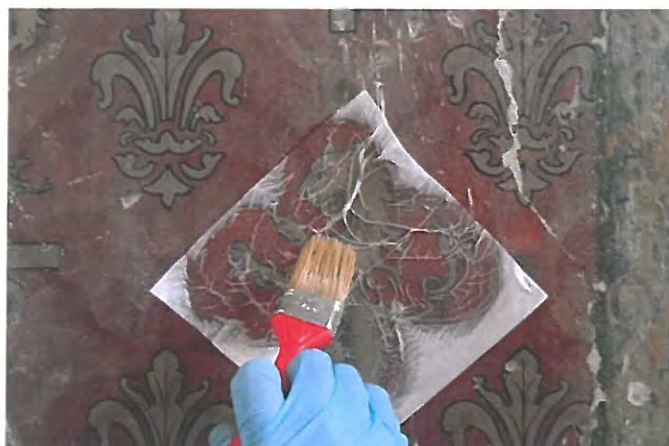
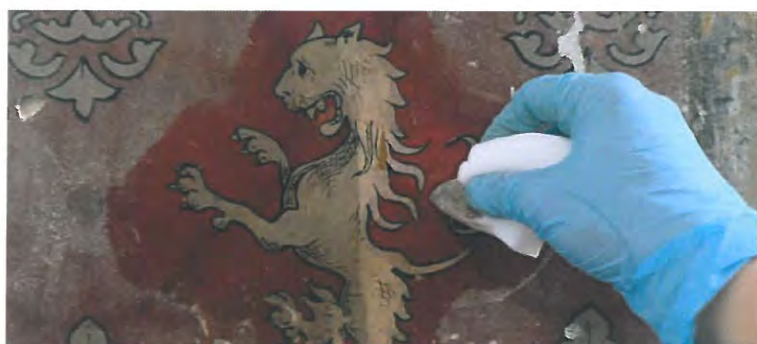
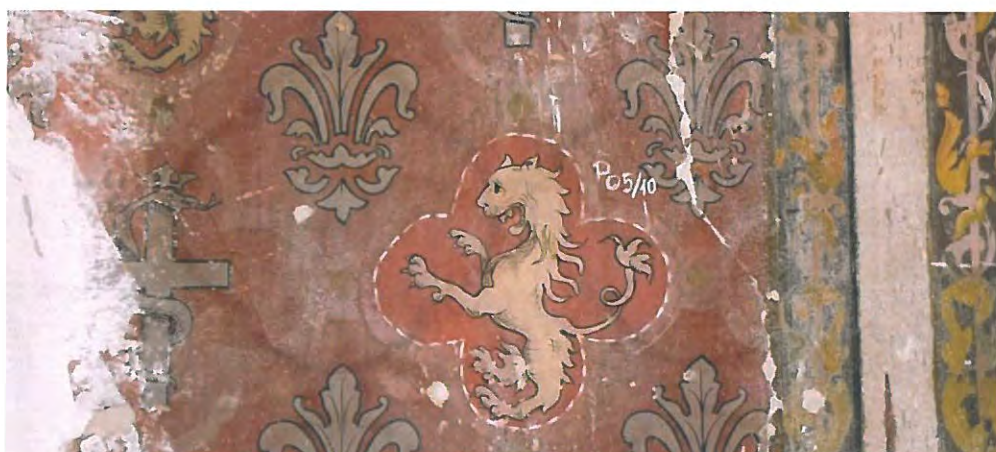
#### Test 9

S-au efectuat operațiuni de îndepărare a depunerilor prin acțiuni mecanice pe uscat cu burete Wishab și pe umed cu soluție de carbonat de amoniu în concentrație de 10% în apă, cu timp de acționare de 2 minute. Rezultat satisfăcător, pigmentii sunt stabili.

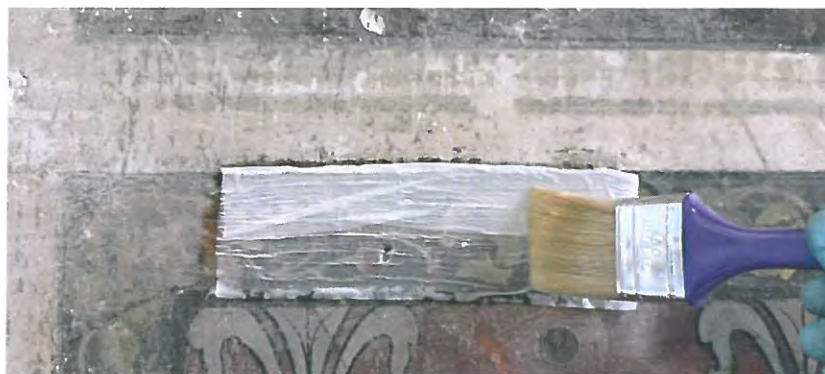
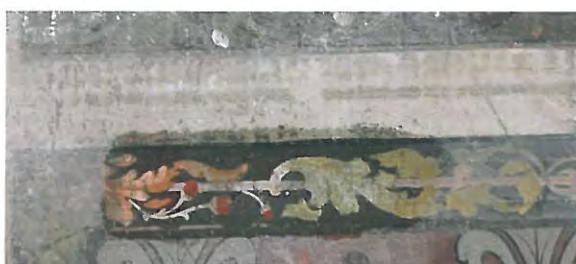
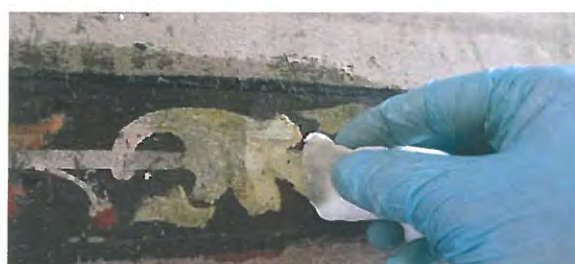
#### Test 10

S-a aplicat compresă cu soluție de carbonat de amoniu în concentrație de 10% în apă, cu timp de acționare de 2 minute.

- Depunerile s-au solubilizat iar îndepărtarea acestora s-a realizat cu ușurință
- Pigmentul ocru- stabil
- Pigmentul roșu- stabil, cu ușoară albire după uscare
- Pigmentul negru- stabil

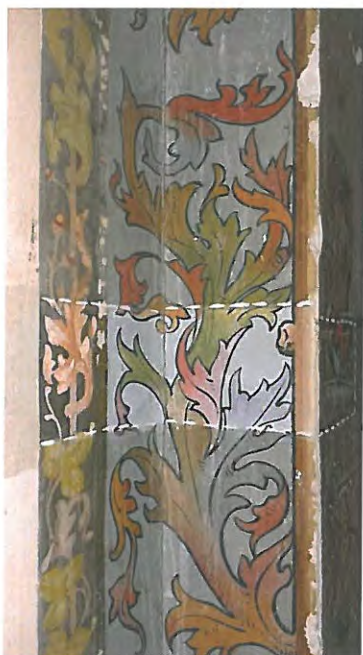
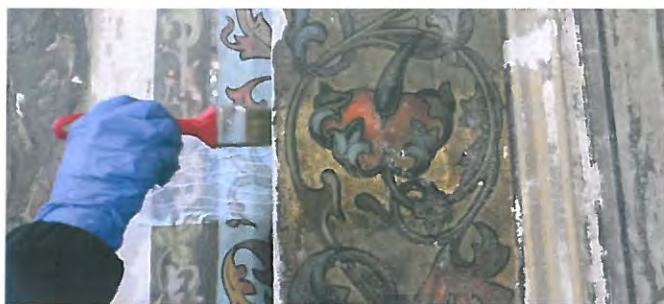
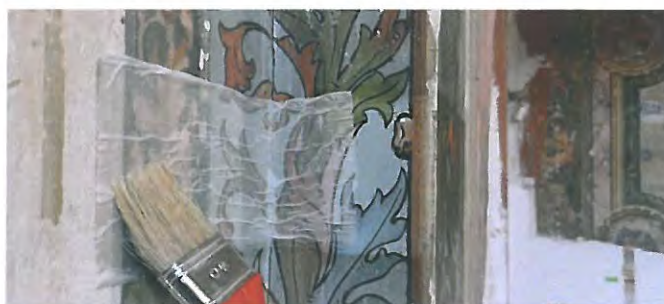
#### Test 15

Îndepărtarea depunerilor aderente și a volului alb produs de spălarea urmelor de glet, s-a realizat cu bastoncini și vată hidrofилă, prin rularea acestuia cu soluție de alcool etilic în concentrație de 10% în apă, apoi cu carbonat de amoniu pe dragon.

- După uscare, suprafața se albește
- Se revine cu carbonat de amoniu pe dragon pentru eliminare voal alb
- Există solziri la nivelul stratului de culoare
- Pigmentul verde- stabil
- Pigmentul ocru- stabil
- Pigmentul negru- stabil

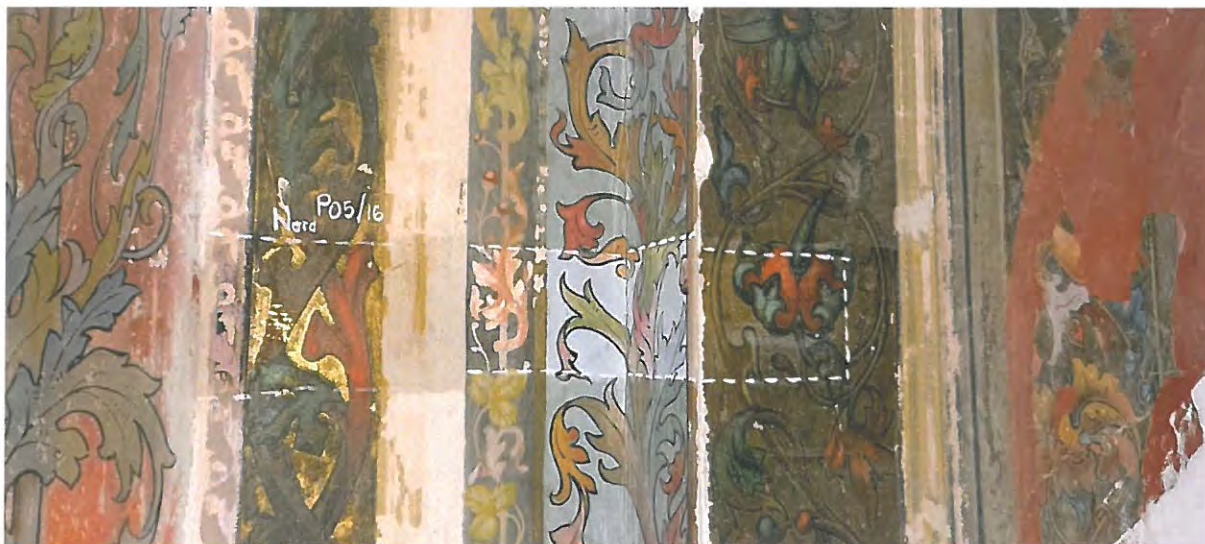
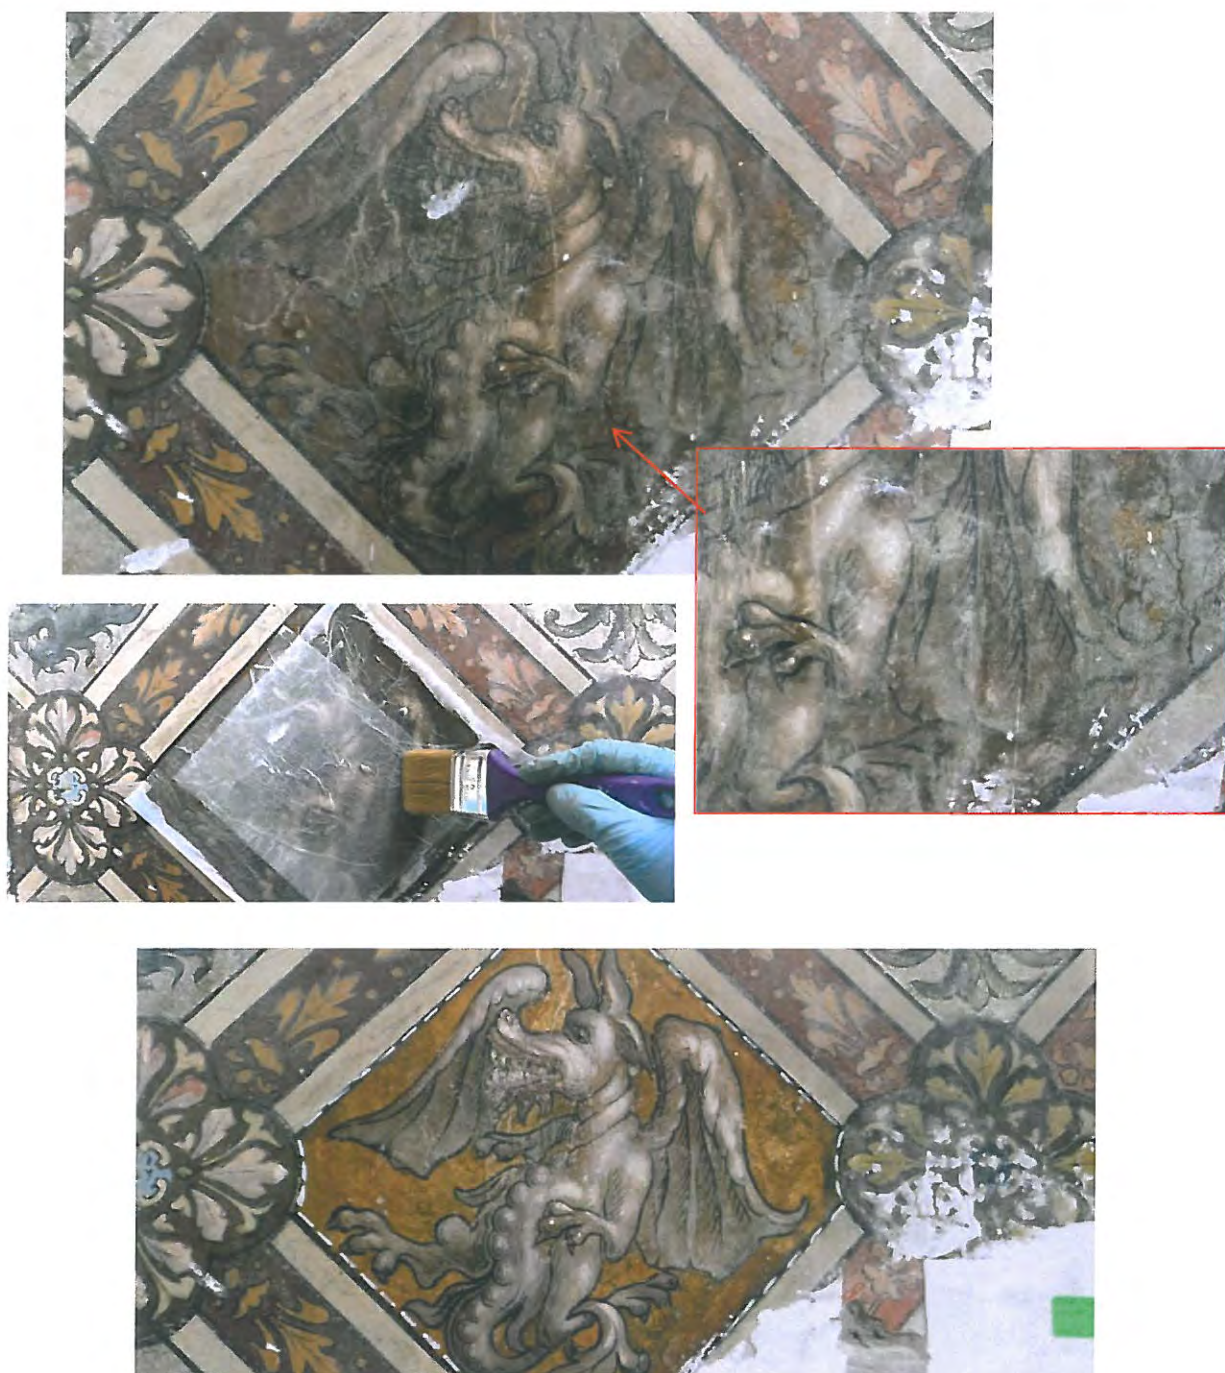
#### Test 16

S-a aplicat compresă cu soluție de carbonat de amoniu în concentrație de 10% în apă, cu timp de acțiune de 2 minute.

Îndepărtarea depunerilor aderente prezente pe suprafața stratului pictural au fost îndepărtate prin acțiune mecanică cu burete Wishab.

- Pigmenții sunt stabili
- Rezultat satisfăcător

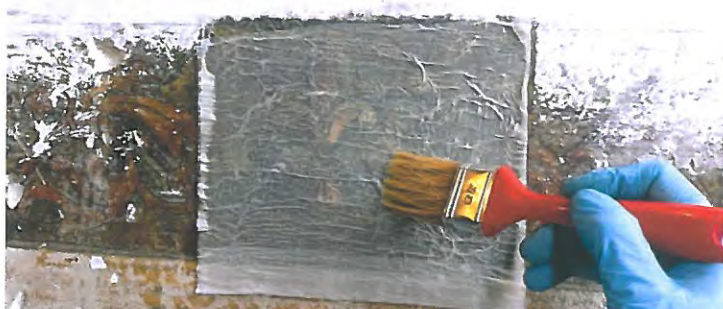
#### Test 7

S-a aplicat compresă cu soluție de carbonat de amoniu în concentrație de 10% în apă, cu timp de acționare de 2 minute. Îndepărtarea s-a efectuat folosind burete Wishab.

- Pigmentul brun- stabil
- Pigmentul bronz-auriu- stabil

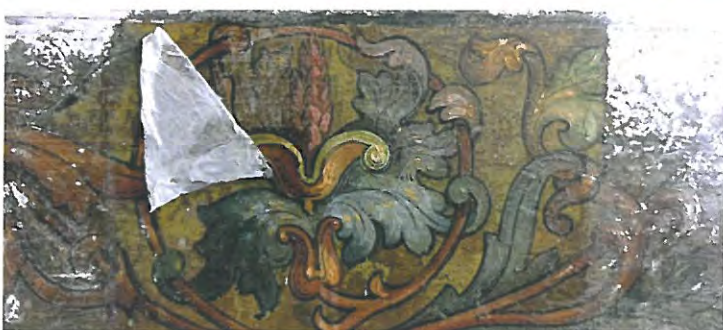
#### Test 4

Pentru îndepărtarea depunerilor aderente s-a aplicat compresă cu soluție de carbonat de amoniu în concentrație de 10% în apă, cu timp de acțiune de 2 minute.

Îndepărtarea s-a efectuat cu bastoncini și vată hidrofila, prin rulare.

Pigmenții sunt stabili, cu excepția pigmentului verde și albastru.

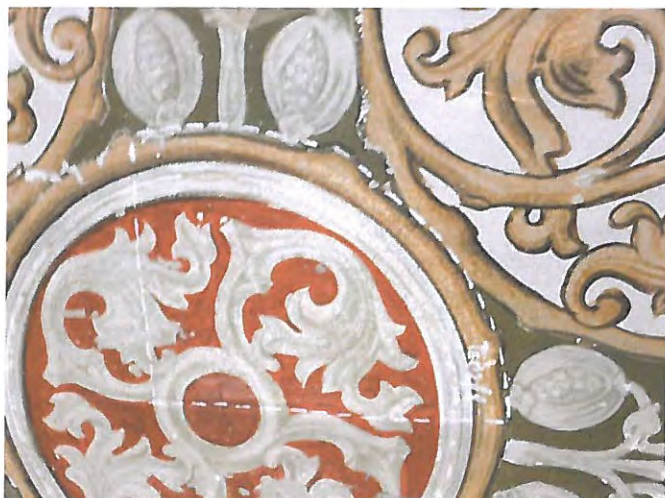
HOL E02 - BIBLIOTECA  
T. 1

Tavan-Rozetă

- Tavanul prezintă o umiditate foarte mare, stratul de culoare este pulverulent și cu lipsă de aderență la suport.
- există depuneri slabe de murdărie la nivelul de culoare.

Îndepărtarea depunerilor s-a efectuat prin mijloace mecanice uscate, folosind burete Wishab.

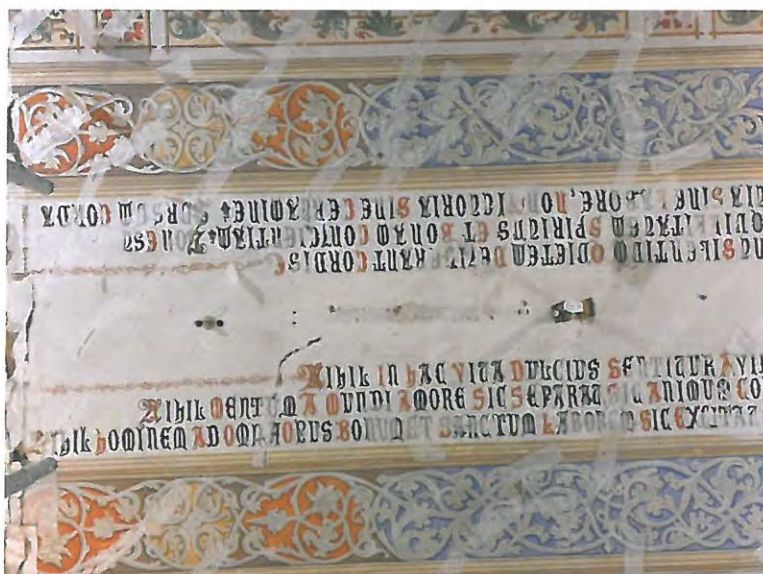
HOL E02 - BIBLIOTECA

S-a constatat o pulverulență crescută a pigmentului brun-roșcat

- pigmentul roșu este sensibil
- pigmentul verde este stabil

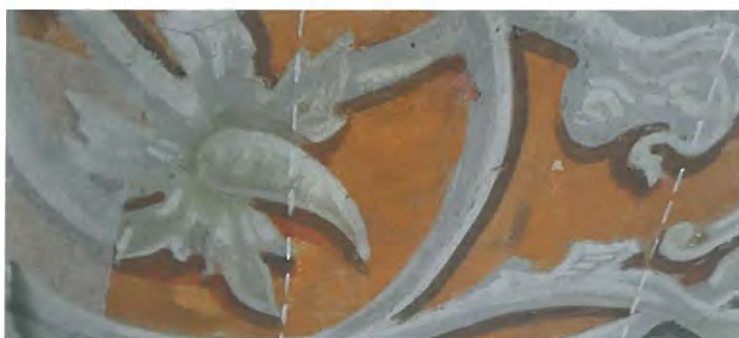
#### HOL Eo2 - BIBLIOTECA T. 3

Suprafața frizei este pe alocuri instabilă, pigmentii miniu, albastru și brun fiind pulverulenți.

-Testele de îndepărtare s-au efectuat prin acțiune mecanică folosind burete Wishab.

-Prezintă desprinderi locale de aderență la suportul de trestie.

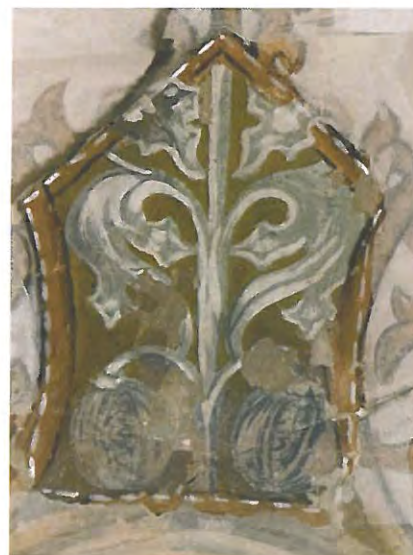
HOL Eo2 - BIBLIOTECA

- Sunt prezente solziri și desprinderi de culoare de pe stratul suport
- pigmentul verde este foarte pulverulent
- s-au constatat lacune mari în stratul de culoare
- tavanul are un grad de umiditate ridicat.

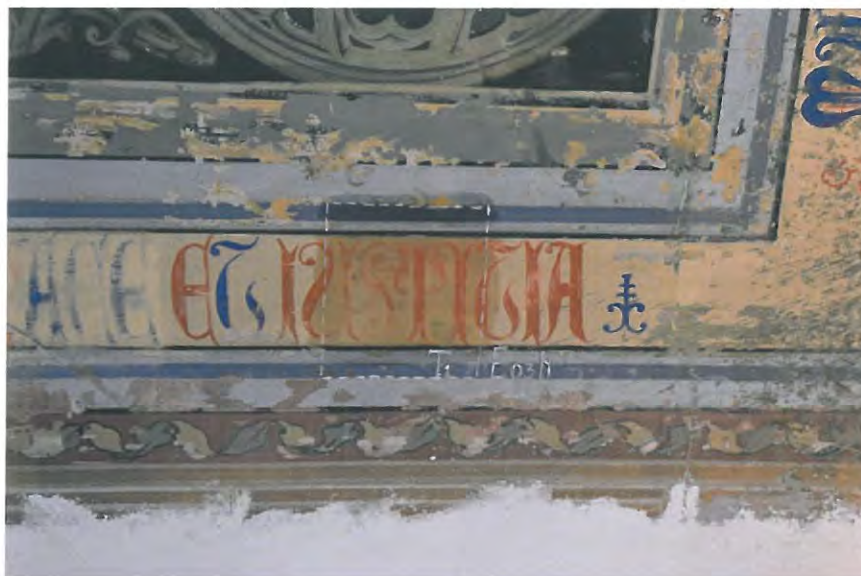
Cele mai grave situații de la etaj sunt tavanele din camera E05 (camera lui George Sturdza) și camera E03 (living-ul) de pe latura estică, cu stare de conservare extrem de gravă dată de: infiltrații care au produs desprinderi aproape pe toată suprafața, deformări ale preparației și arii cu burdușeli. Probabil că, dacă în 2004 aceste tavane nu ar fi fost reșezate în plan și ancorate prin intervențiile de urgență, consolidate cât să reziste până în prezent, la momentul actual pictura acestor tavane nu mai exista.

CAMERA E03 - Living-ul, Tavan, stare gravă de conservare

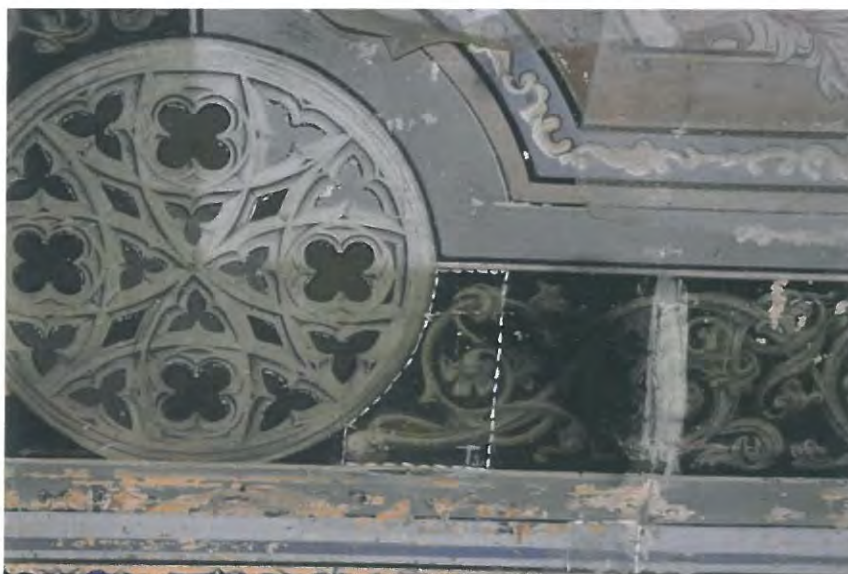
Elemente decorative tavan-Est

Sunt prezente solziri și desprinderi ale stratului de culoare;  
T1- s-a aplicat compresă cu apă distilată, cu timp de acțiune de 10sec.  
Pigmenții ocru, roșu, albastru deschis sunt foarte pulverulenți.

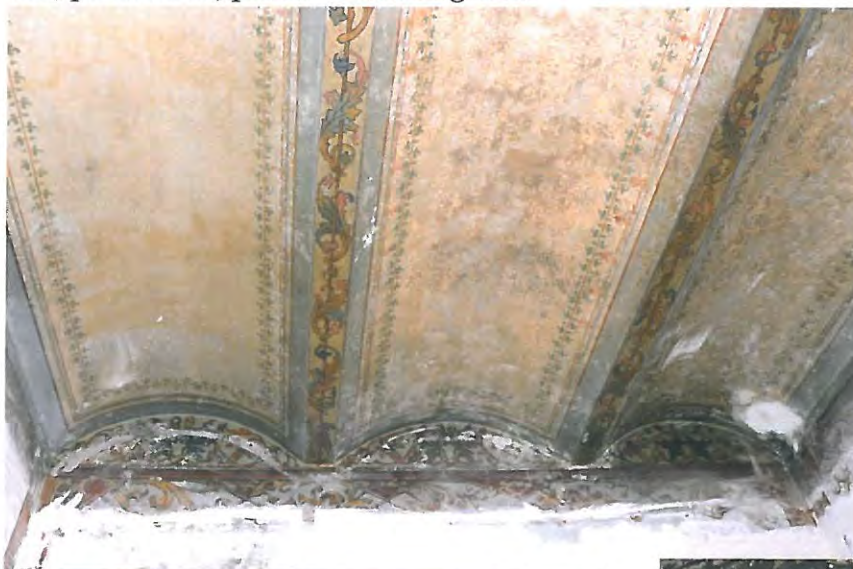
P11, parte nord, parter - Baia originală

Pe tavanul pictat sunt prezente solziri numeroase ale stratului de culoare.
