**PROIECT TEHNIC  
DE CONSERVARE  
ȘI RESTAURARE A PICTURII  
MURALE DIN INTERIORUL  
CASTELULUI STURDZA  
MICLĂUȘENI**

Specialist restaurator  
Carmen Cecilia SOLOMONEA

Denumirea obiectivului: **CASTELULUI STURDZA, MICLĂUȘENI**

**Denumirea proiectului:**  
**PROIECT TEHNIC DE CONSERVARE ȘI RESTAURARE A PICTURILOR  
MURALE DIN INTERIORUL CASTELULUI STURDZA, MICLĂUȘENI**

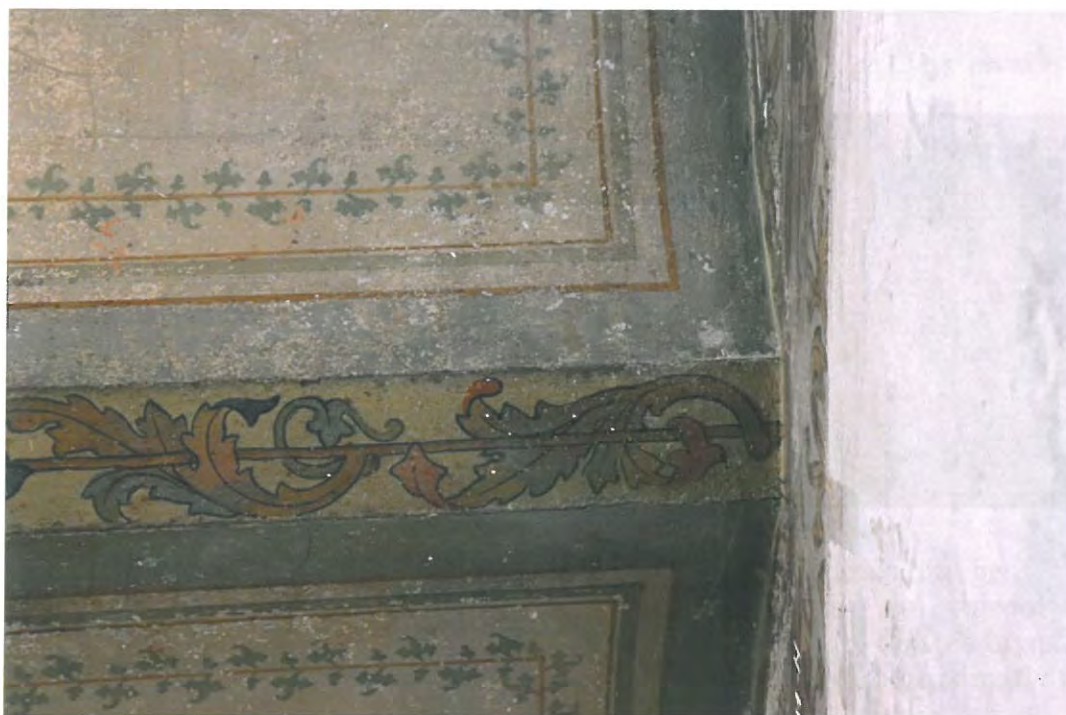
P11, parte nord, parter - Baia originală, tavan

Sunt prezente solziri numeroase ale stratului pictural pe fondul albastru-gri, cu pierderi de culoare.

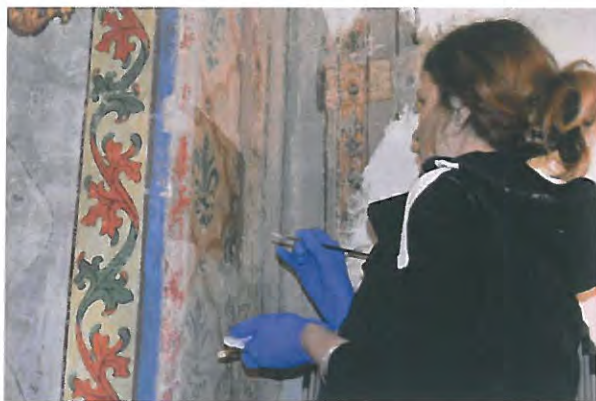
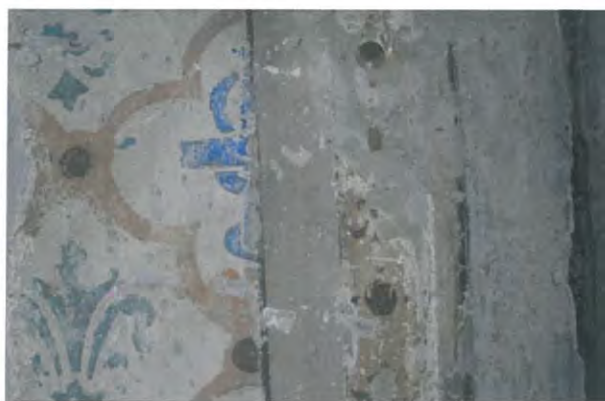
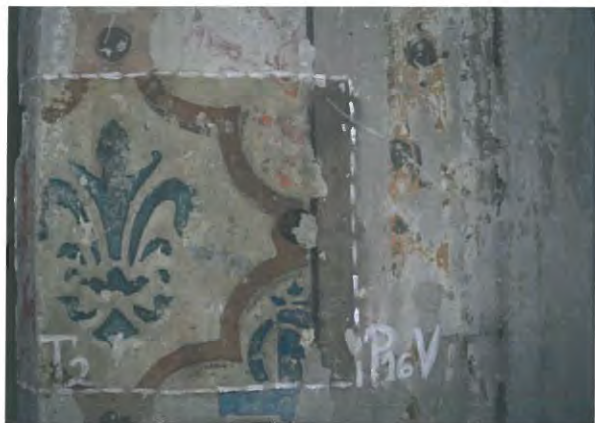
P16 HOL, parter, parte sudică

- Pigmentul verde-pulverulent
- Pigmentul roșu –pulverulent
- Pigmentul ocru-stabil
- Pigmentul maro-pulverulent

Stratul de văruială s-a îndepărtat.

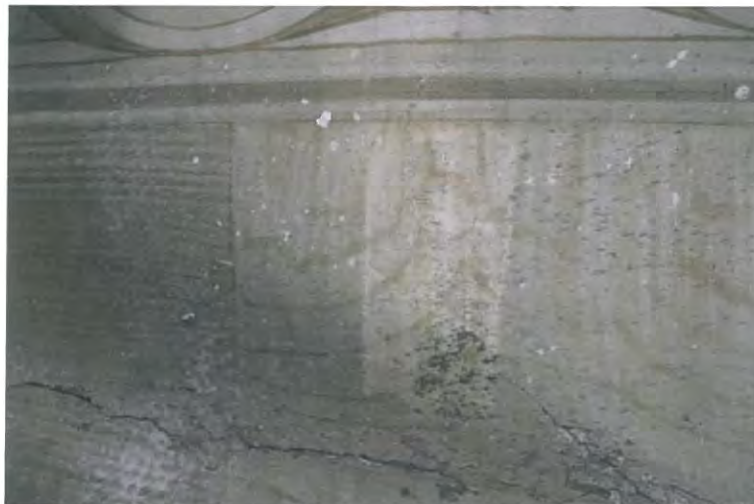
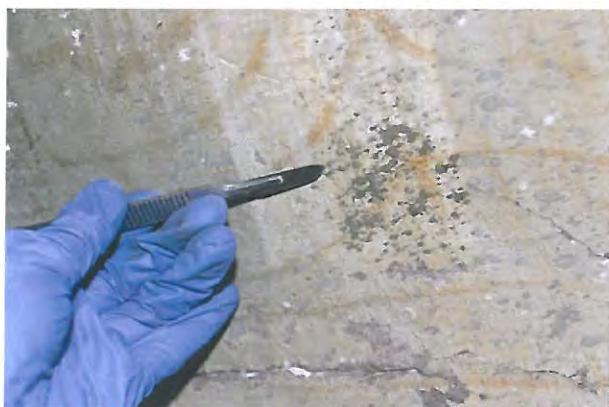
P20, parter –Est

- Pigmenții sunt stabili.

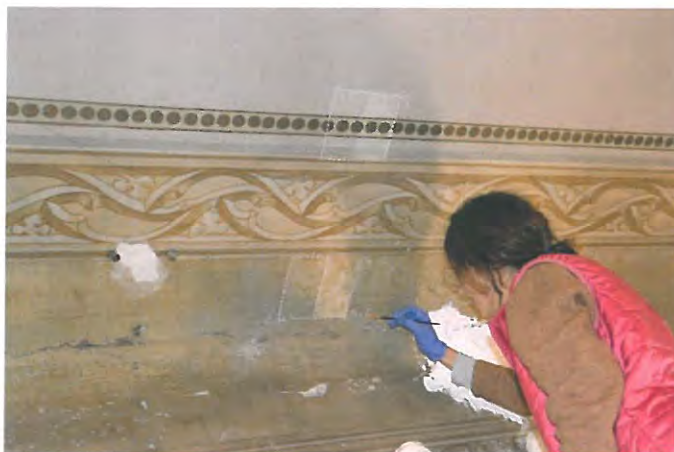
- Compresa a facilitat îndepărtarea depunerilor de văruială.
- Sunt prezente pe alocuri solziri.
- Pigmenții sunt stabili.

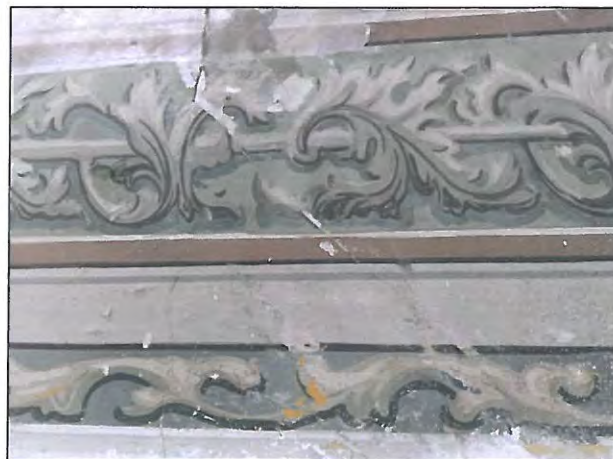
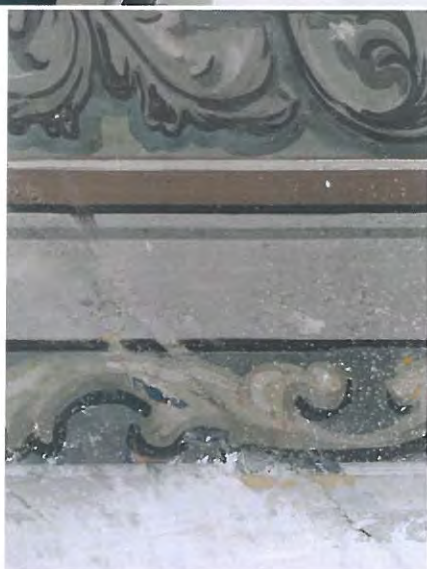
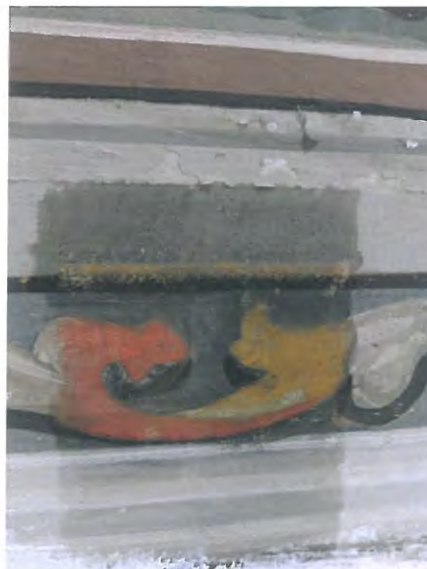
E09, etaj, Test 1- parte vest tavan

Rezultat satisfăcător, s-a îndepărtat stratul de de deasupra – de fapt *pentimento* – un strat de culoare realizat mai târziu decât primul dar ambele sunt originale. Pigmenții roșu și galben, stabili.

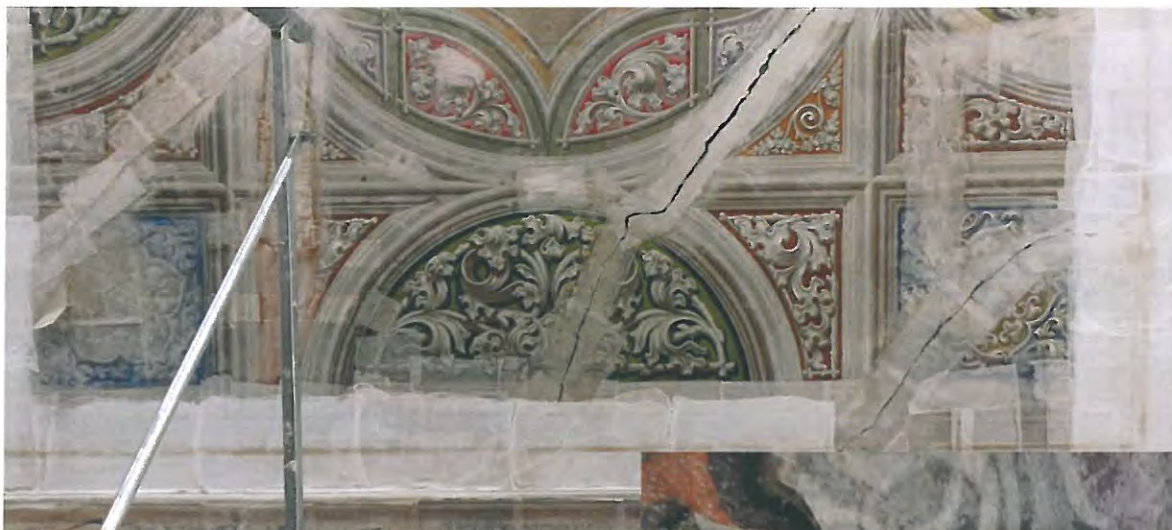
E04 Tavan Salon, etaj, parte sudică

E04 Tavan Salon – Test de eliminare  
*Facing* diin 2004 de pe pictura murală  
Operațiune de îndepărtare a foitei japoneze  
ce a fost aplicată peste vâruiala care  
acoperea pictura originală.

Îndepărtarea foitei japoneze și a adezivului  
CMC s-a efectuat prin mijloace fizice și  
chimice, pe umed și pe semiumed.  
Materiale: soluție de alcool etilic în  
concentrație de 10 % în apă, pensule,  
bastoncini, bisturiu, burete Wishab și gumă  
moale.

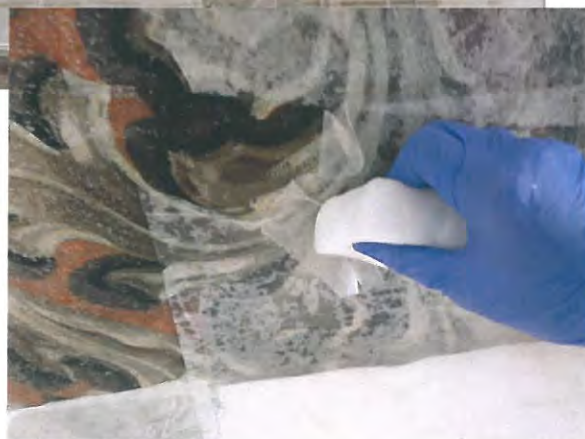
- Pigmentul roșu-pulverulent,
- Pigmentul brun-pulverulent
- Pigmentul brun închis-pulverulent
- Pigmentul alb-stabil

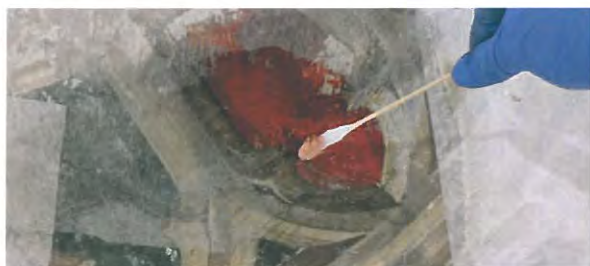
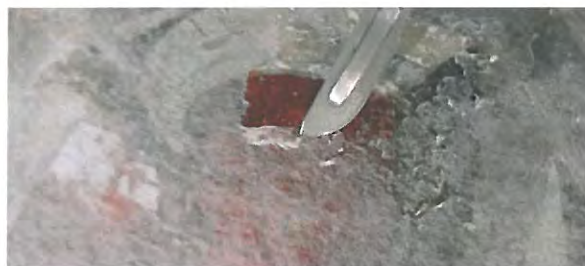
Salon E04, etaj, parte sudică, tavan, rozetă

Facing de protecție aplicat în 2004, îndepărtarea straturilor de foiță japoneză și a adezivului s-a efectuat prin mijloace fizice și chimice, pe umed și semiumed. Materiale folosite - soluție de alcool etilic în concentrație de 10 % în apă, pensule, bastoncini, vată hidrofila, bisturiu, burete Wishab.

- Pigmentul roșu- instabil
- Pigmentul verde-pulverulent
- Pigmentul ocru-pulverulent
- Pigmentul brun-instabil

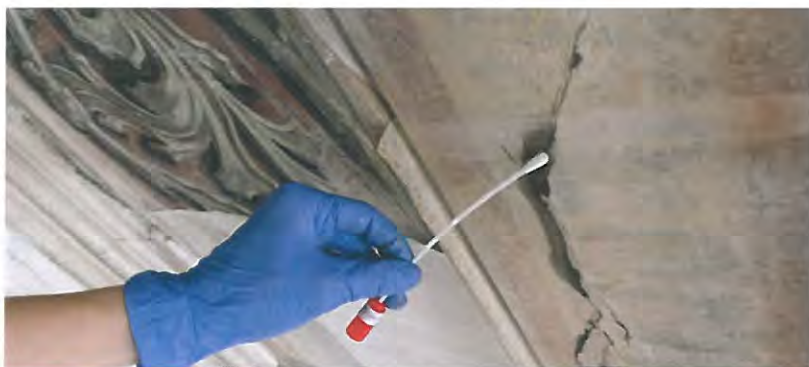
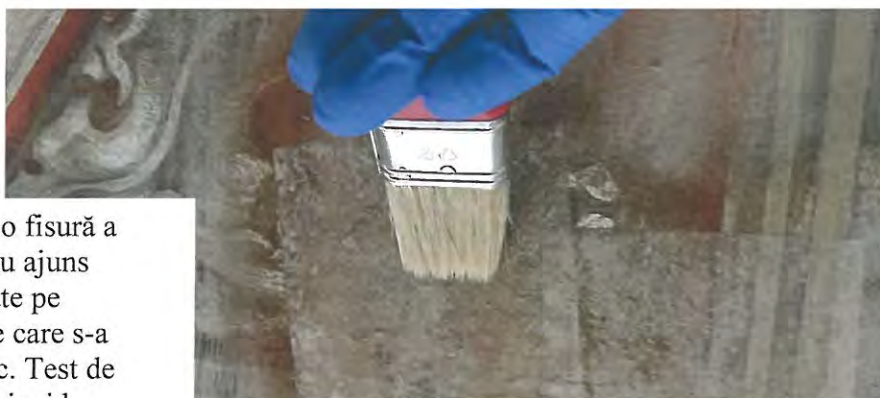
Prelevare probă dintr-o fisură a  
preparației prin care au ajuns  
infiltrațiile de umiditate pe  
suprafața picturii și pe care s-a  
dezvoltat atac biologic. Test de  
aplicare a soluției de biocid  
Preventol RI 80, pe suprafața  
tavanului din Salon E04, la etajul  
castelului.

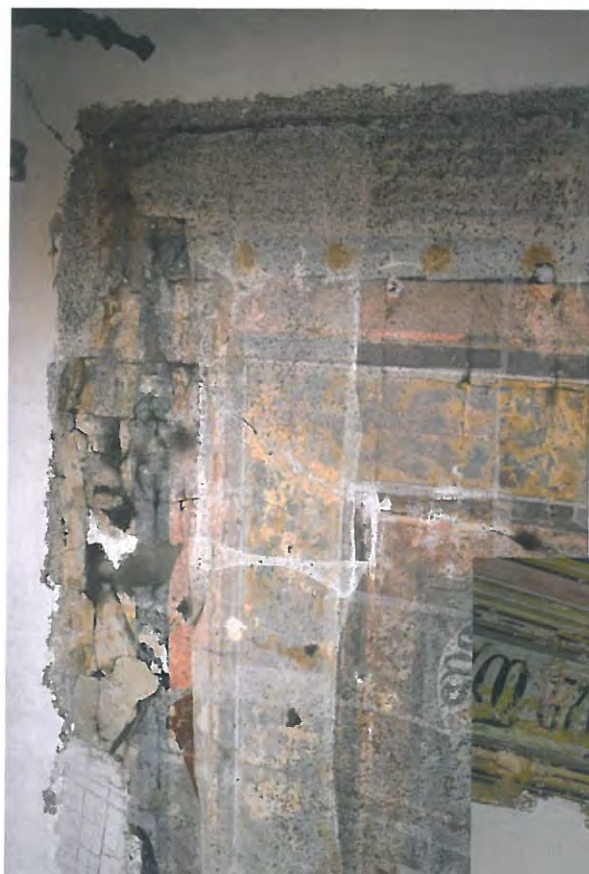
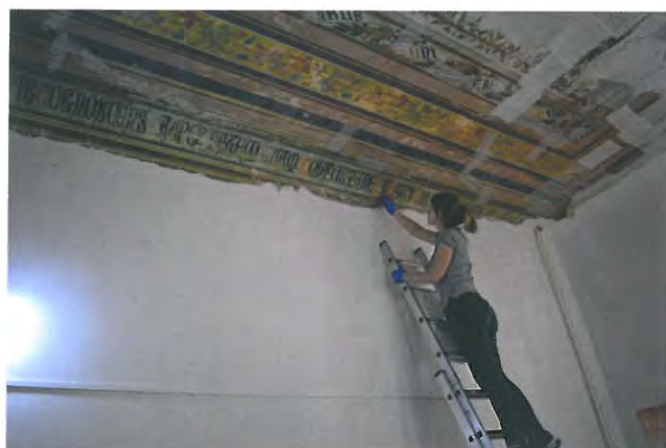
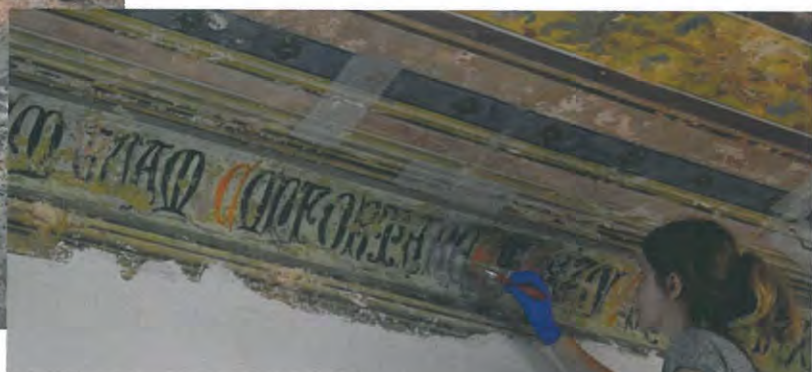
Infiltrații de umiditate pe suprafața picturii pe care s-a dezvoltat atac biologic pe tavanul Holului E02 –sus și Camera E05 – biroul lui G.Sturdza, la etajul castelului. Test de aplicare a soluției de biocid Preventol RI 80, pe suprafața tavanului E05. Detaliu cu tavanul camerei – reparații, preparație fisurată și dislocată, atac biologic, stropi de ciment în cantitate mare din neglijența intervențiilor 2003-2005 după ce suprafața picturii a fost asigurată de urgență cu *facing* în 2004, solziri, pulverulență.

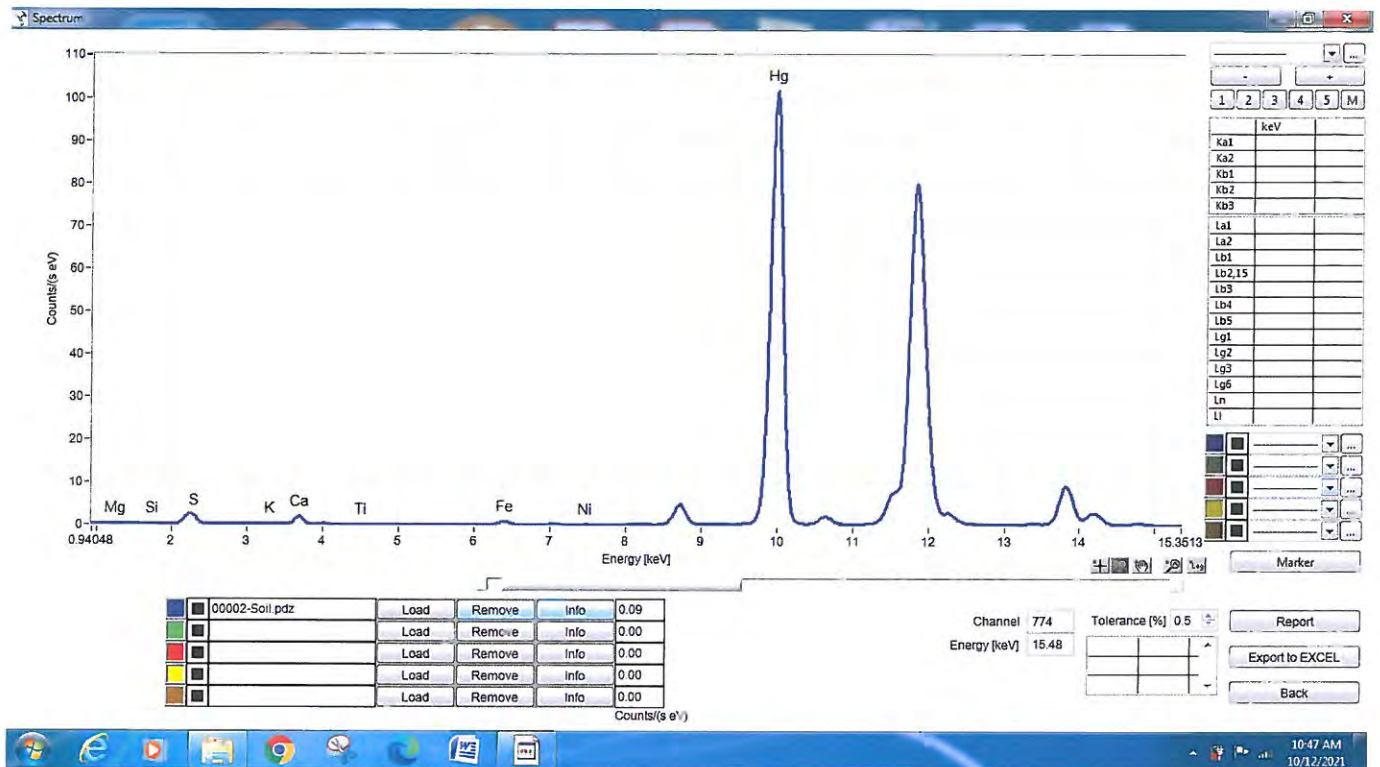
### P1-Rosu R2

**REZULTAT : Cinabru .**

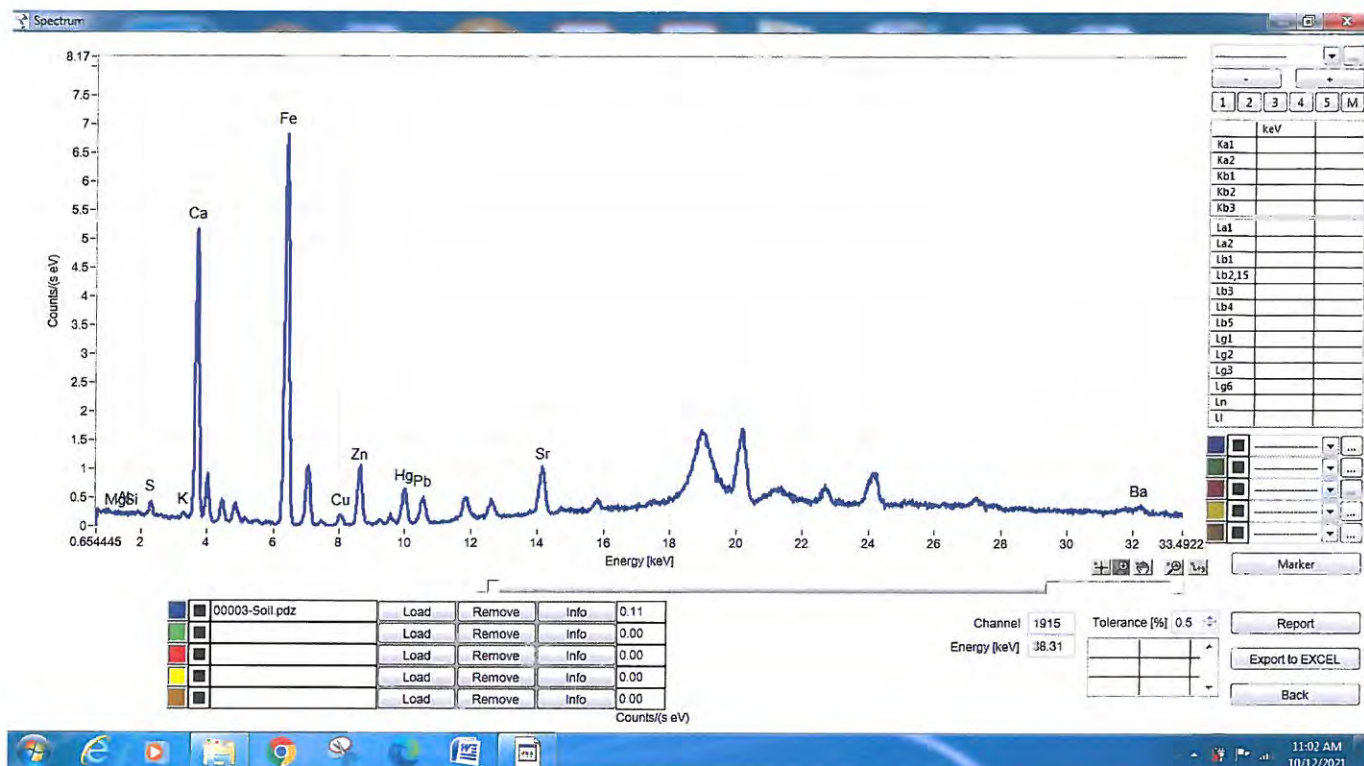
## P2-Verde(cu nuanta calda) R3

**REZULTAT :** Verde de pamant cu sulfat de bariu.

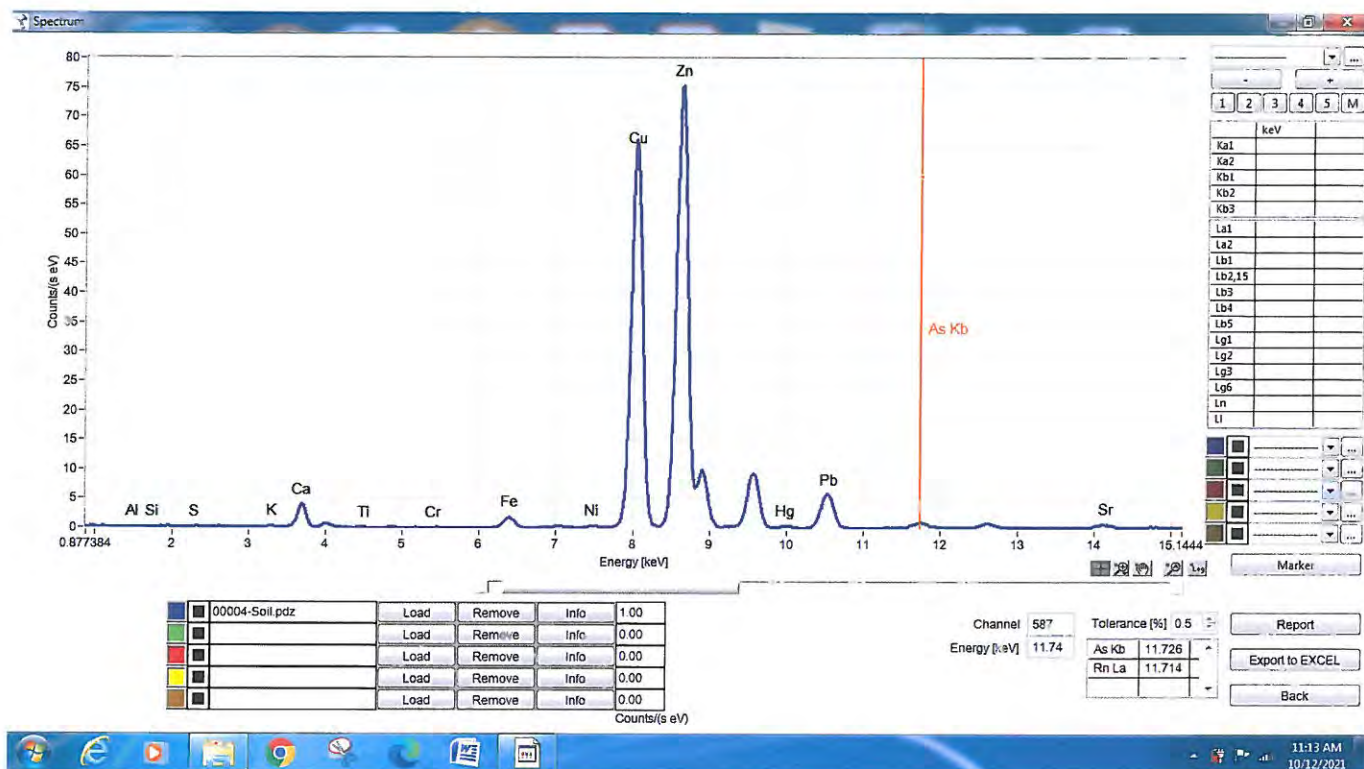
### P3-Strat metalizat cu nuanta de auriu R4

**REZULTAT :** *Schlagmetal (aliaj Cu/Zn)cu sulfura de arsen.*

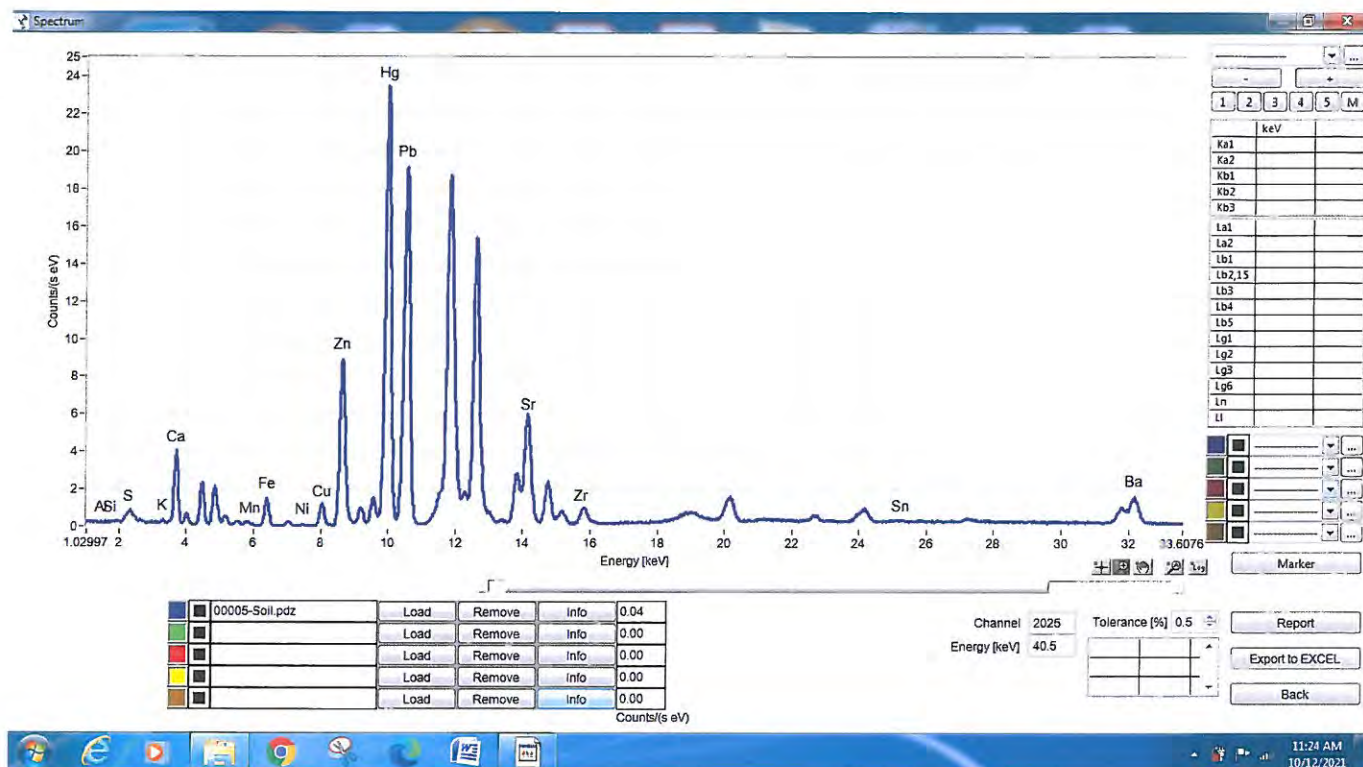
## P4-Rosu de pe fondul cu elemente heraldice R5

**REZULTAT :** *Cinabru cu miniu, ocru rosu si alb de zinc.*

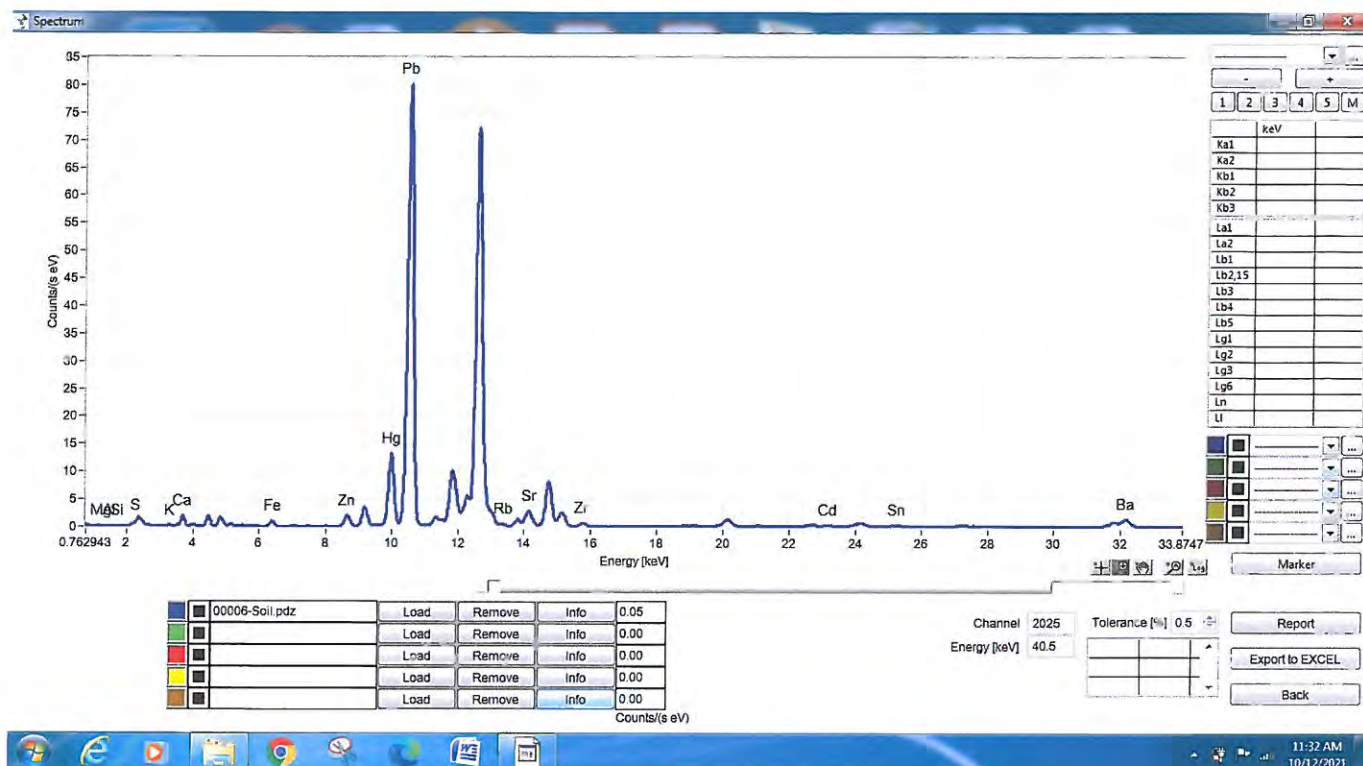
## P5-Rosu orange R6

**REZULTAT :** Miniu, cinabru, alb de zinc si sulfat de bariu. In proba, urme de albastru de Prusia.

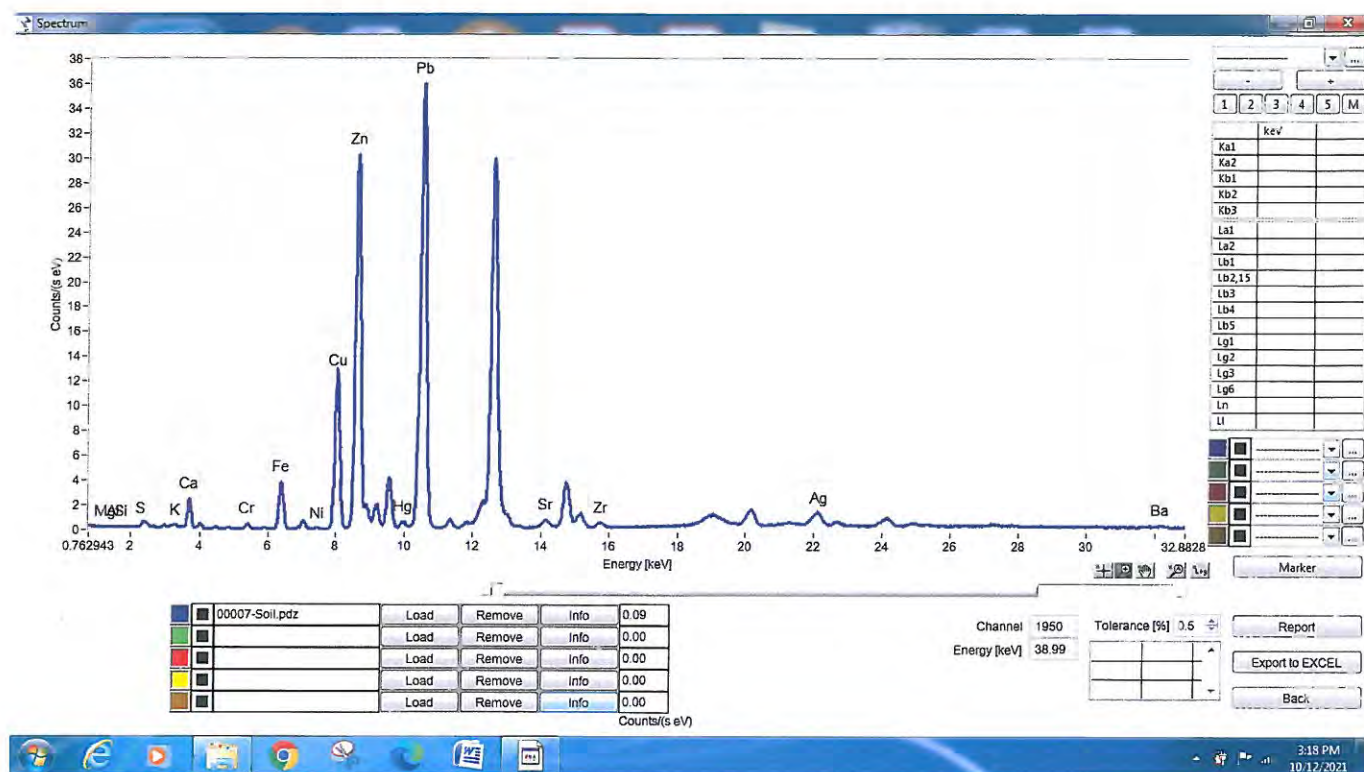
## P6-Strat metalizat argintiu patinat si preparatie R7

**REZULTAT :** "Bronz"(aliaj Cu/Zn) pe foita de argint,pe strat de miniu.Preparatie var/nisip.Raportul liant/agregat cca.1/1.

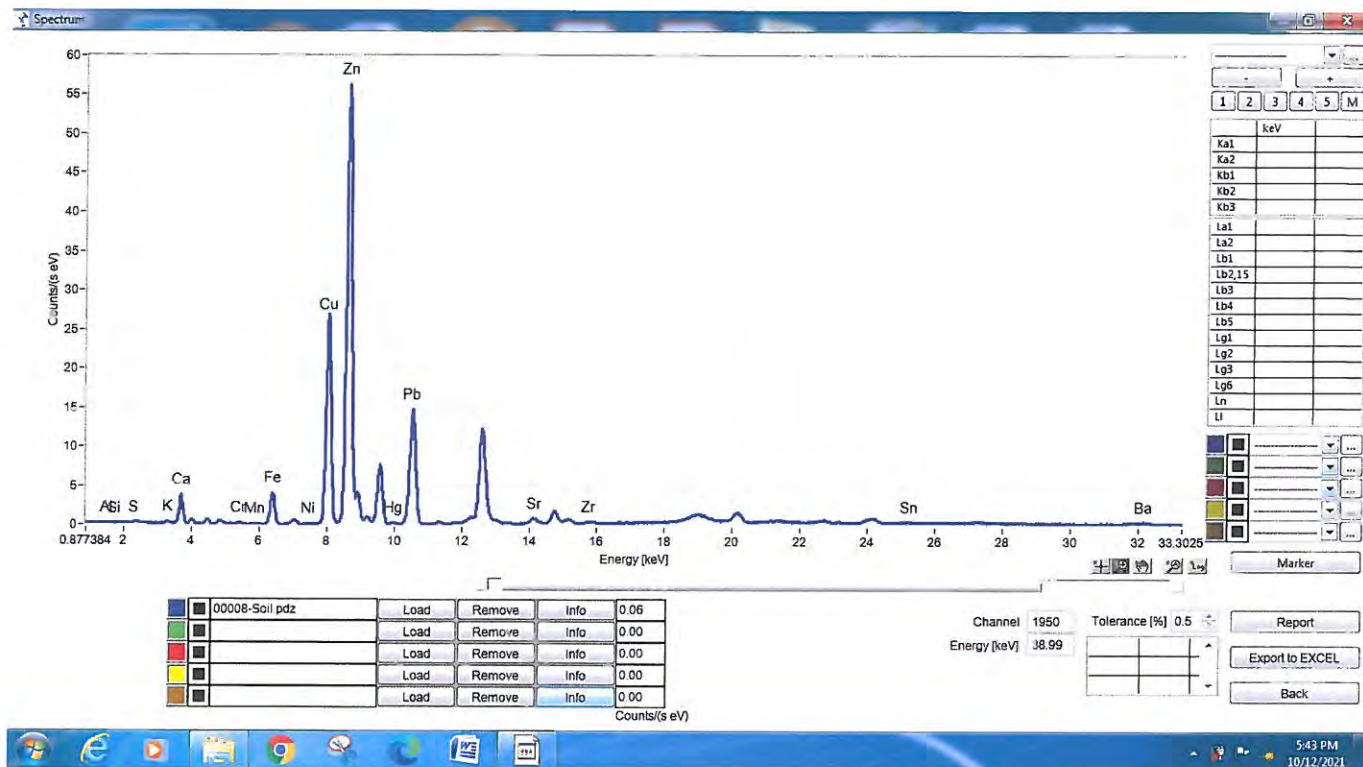
## P7-Strat metalizat patinat cu aspect auriu R8

**REZULTAT :** "Bronz" (aliaj Cu/Zn) pe alb de zinc. Urme de miniu si o cru.

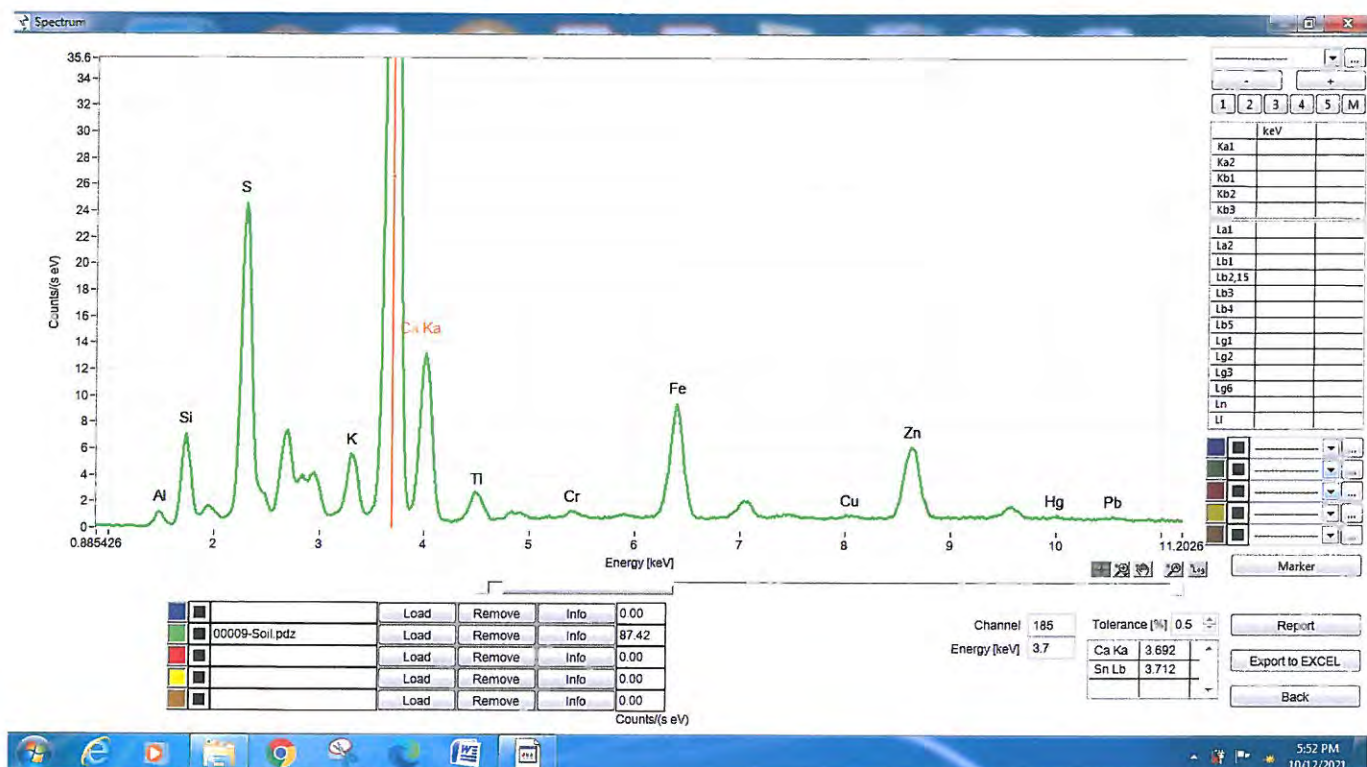
## P8-Pigment albastru inchis R9

**REZULTAT : Albastru ultramarin.**

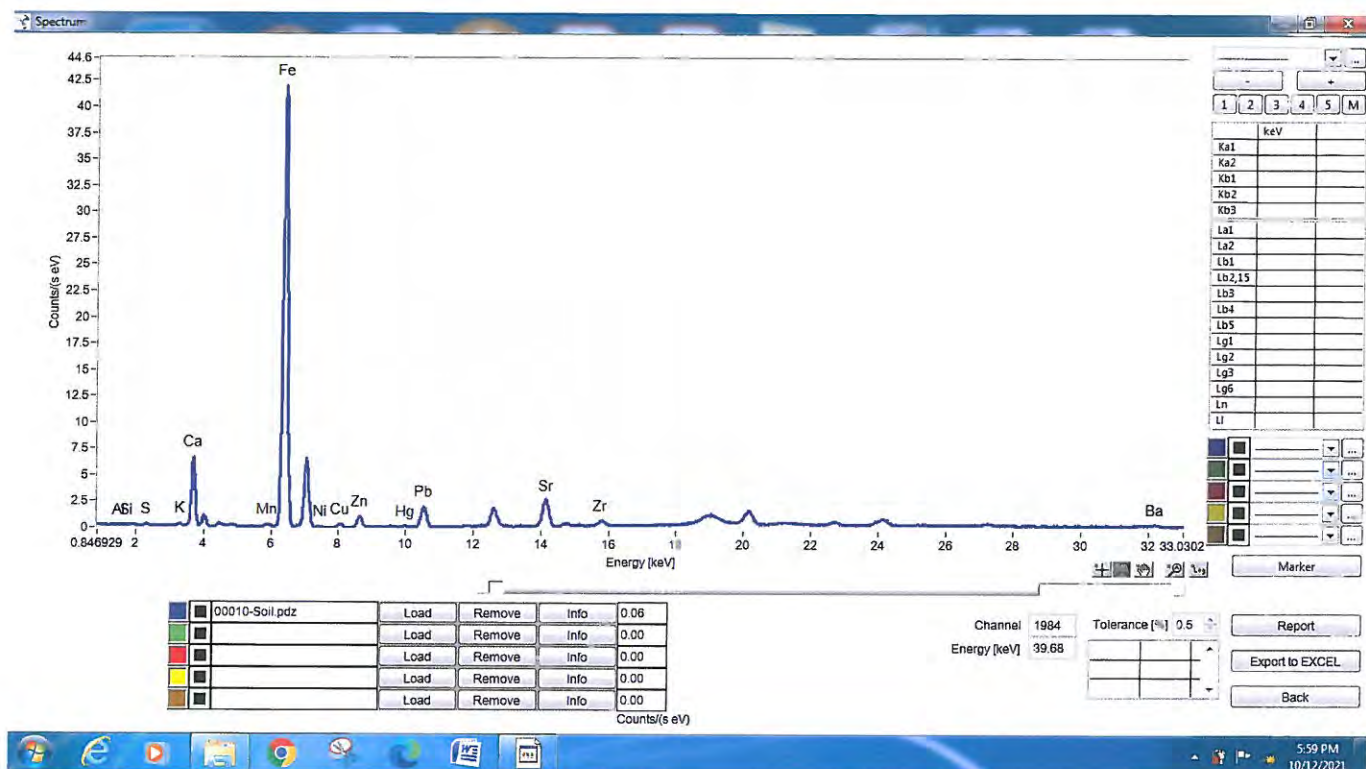
## MICLAUSENIP9-Pigment ocru R10

**REZULTAT :** Ocru galben de fier (goethite-oxihidroxid de fier).

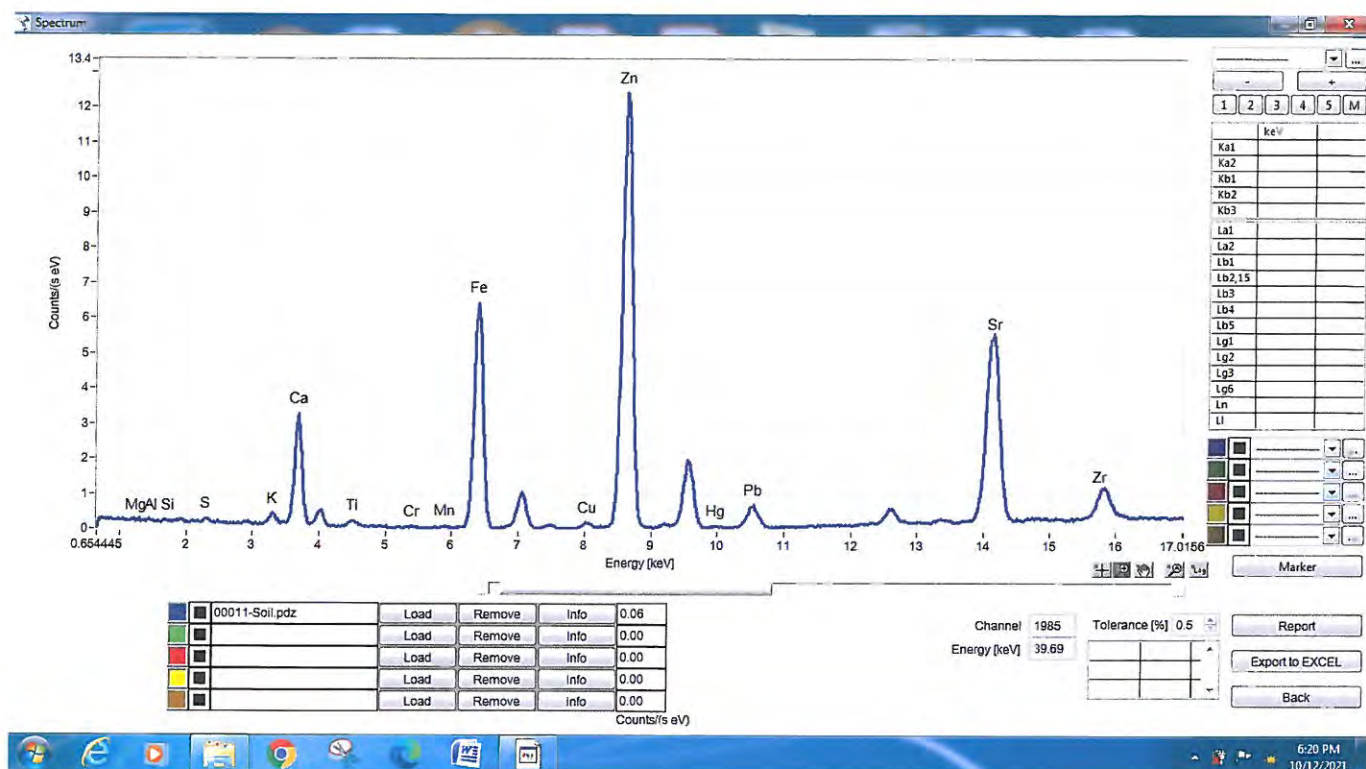
## P10-Pigment albastru deschis R11

**REZULTAT :**Albastru ultramarin cu alb de zinc.

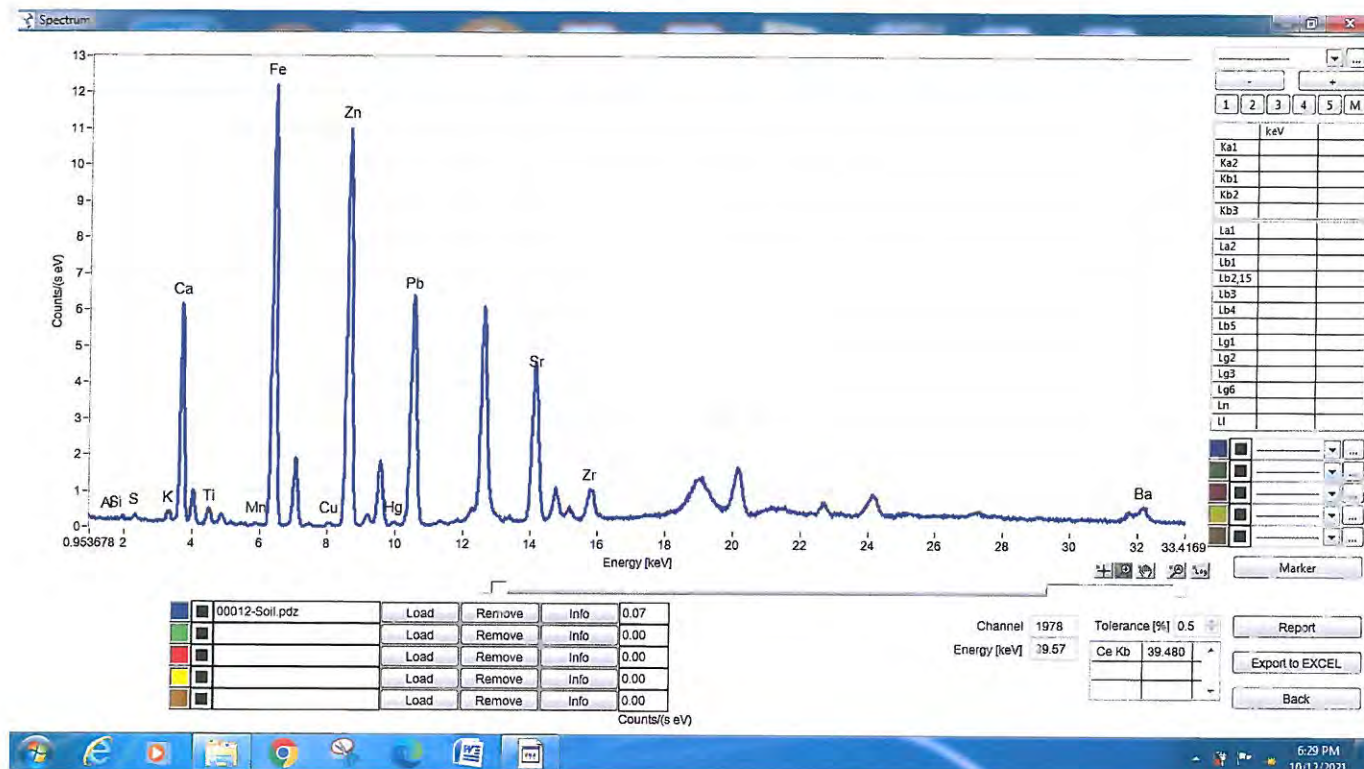
## P11-Pigment albastru deschis(aplicat pe un strat de ocru rosu) R12

**REZULTAT :** Ultramarin cu alb de zinc si oxizi de fier.

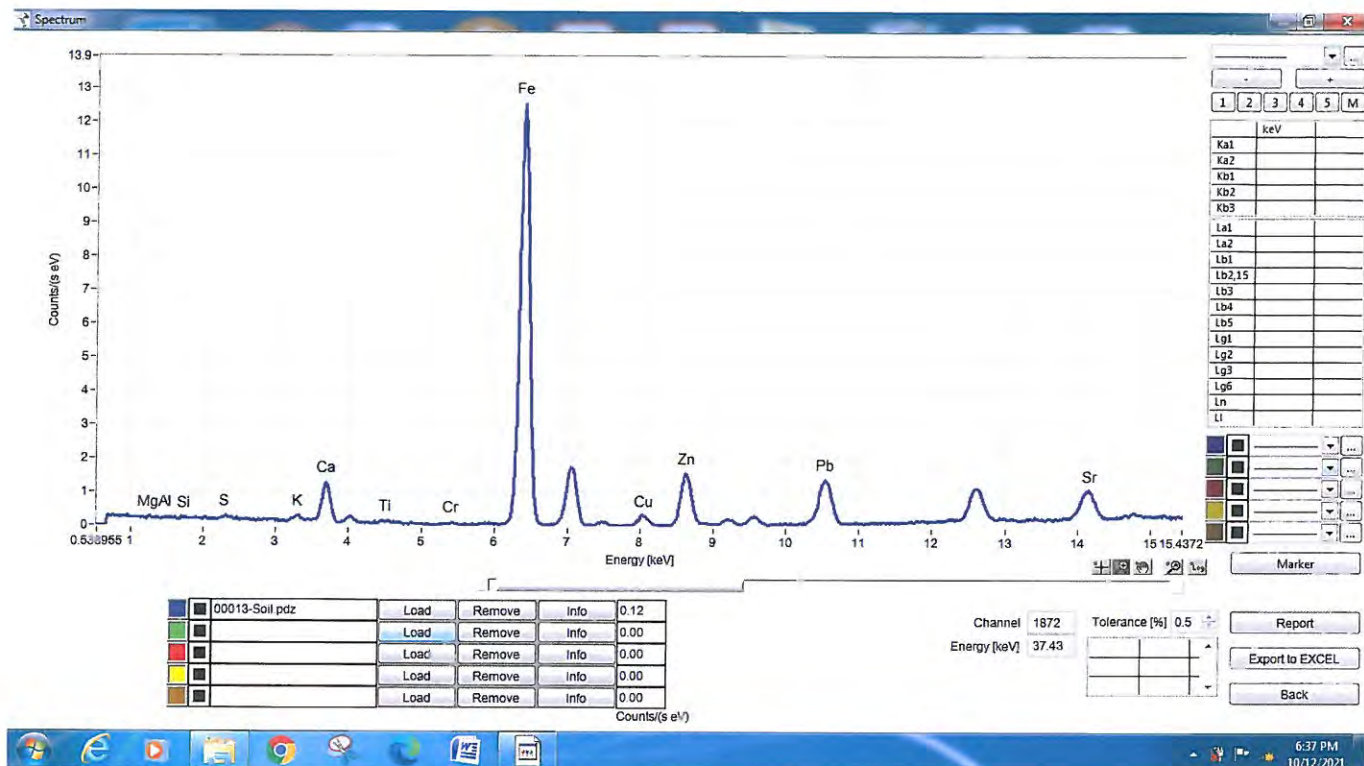
## P12-Pigment violet inchis R13

**REZULTAT :Ultramarin cu oxizi de fier.**

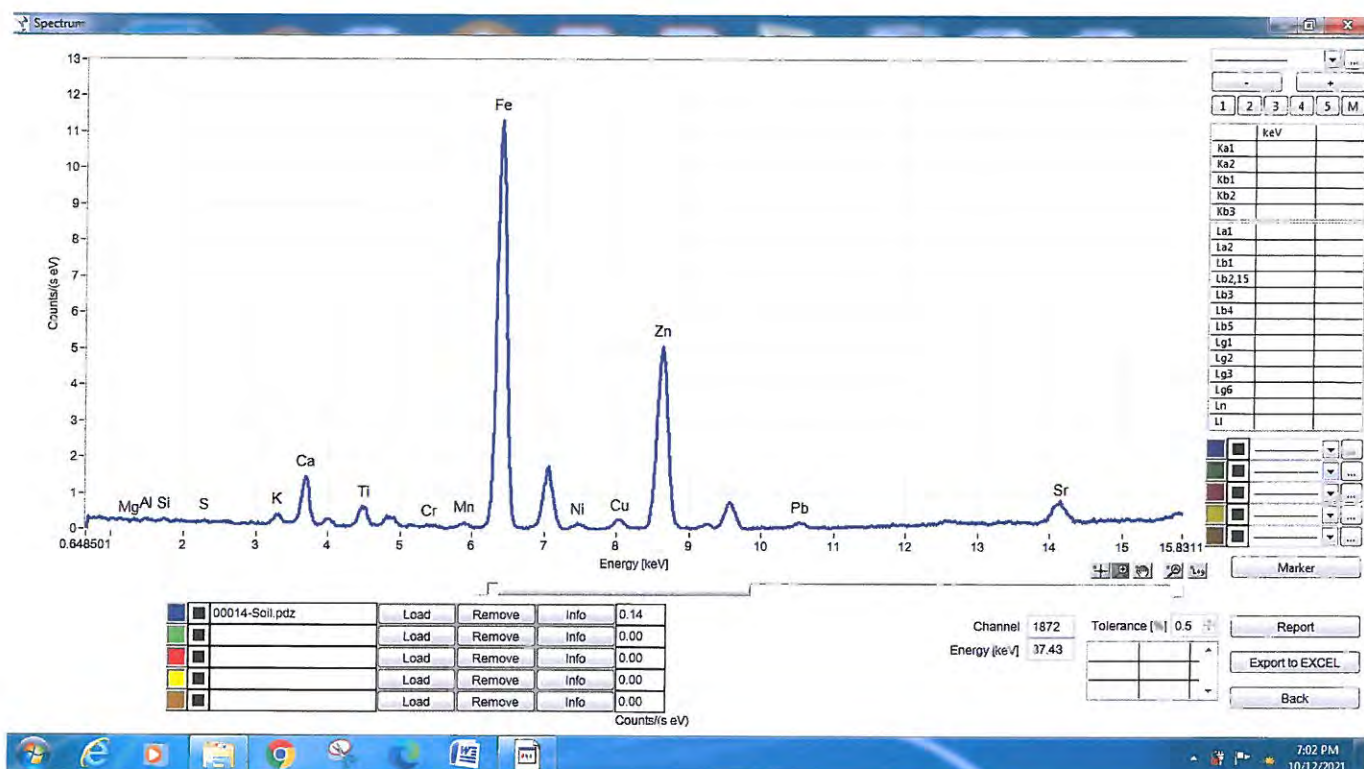
## P13-Pigment verde R14

**REZULTAT** : Verde de pamant.

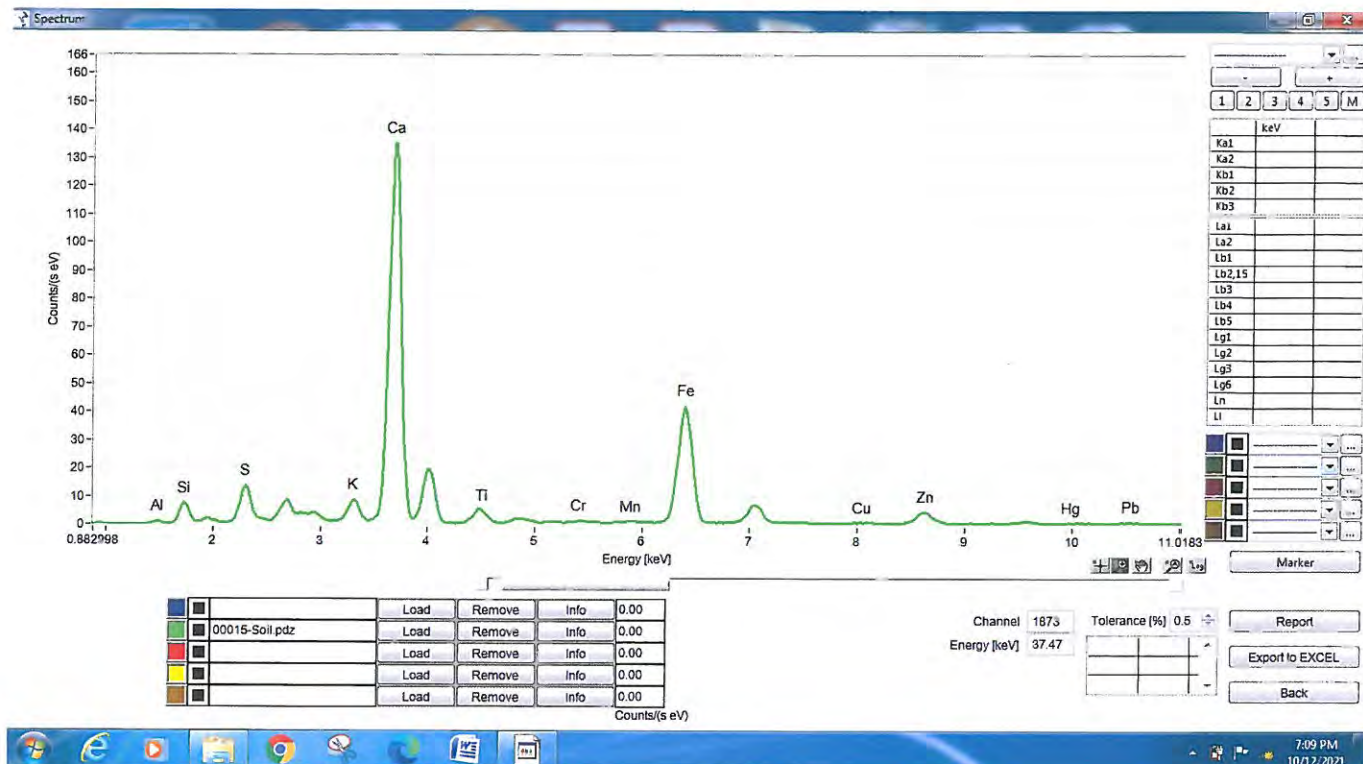
## P14-Pigment albastru inchis(aplicat peste ocru) R15

**REZULTAT :Ultramarin pe goethit(oxihidroxid de fier).**

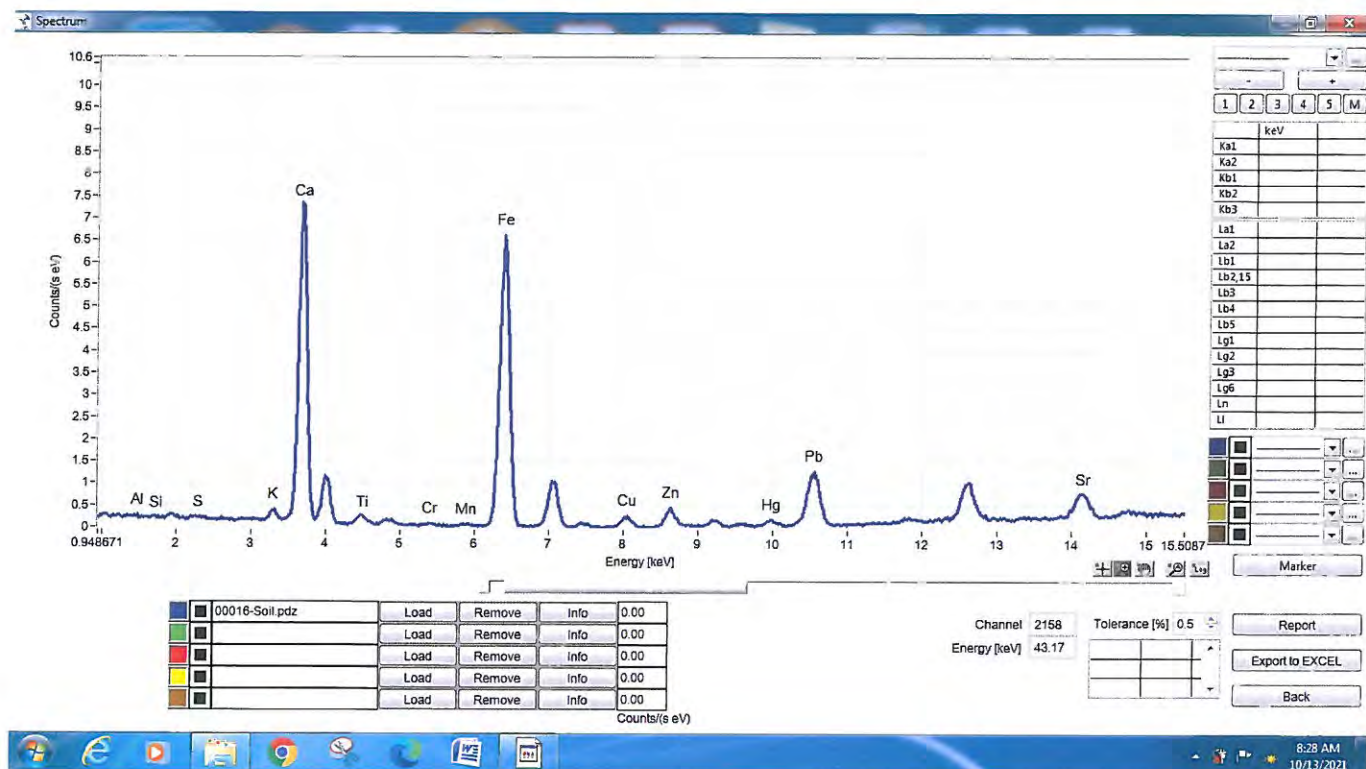
## P15-Pigment verde-gri deschis R16

**REZULTAT :** Verde de pamant cu goethit.
