**PROIECT TEHNIC  
DE CONSERVARE  
ȘI RESTAURARE A PICTURII  
MURALE DIN INTERIORUL  
CASTELULUI STURDZA  
MICLĂUȘENI**

Specialist restaurator  
Carmen Cecilia SOLOMONEA

Denumirea obiectivului: **CASTELULUI STURDZA, MICLĂUȘENI**

**Denumirea proiectului:**  
**PROIECT TEHNIC DE CONSERVARE ȘI RESTAURARE A PICTURILOR  
MURALE DIN INTERIORUL CASTELULUI STURDZA, MICLĂUȘENI**

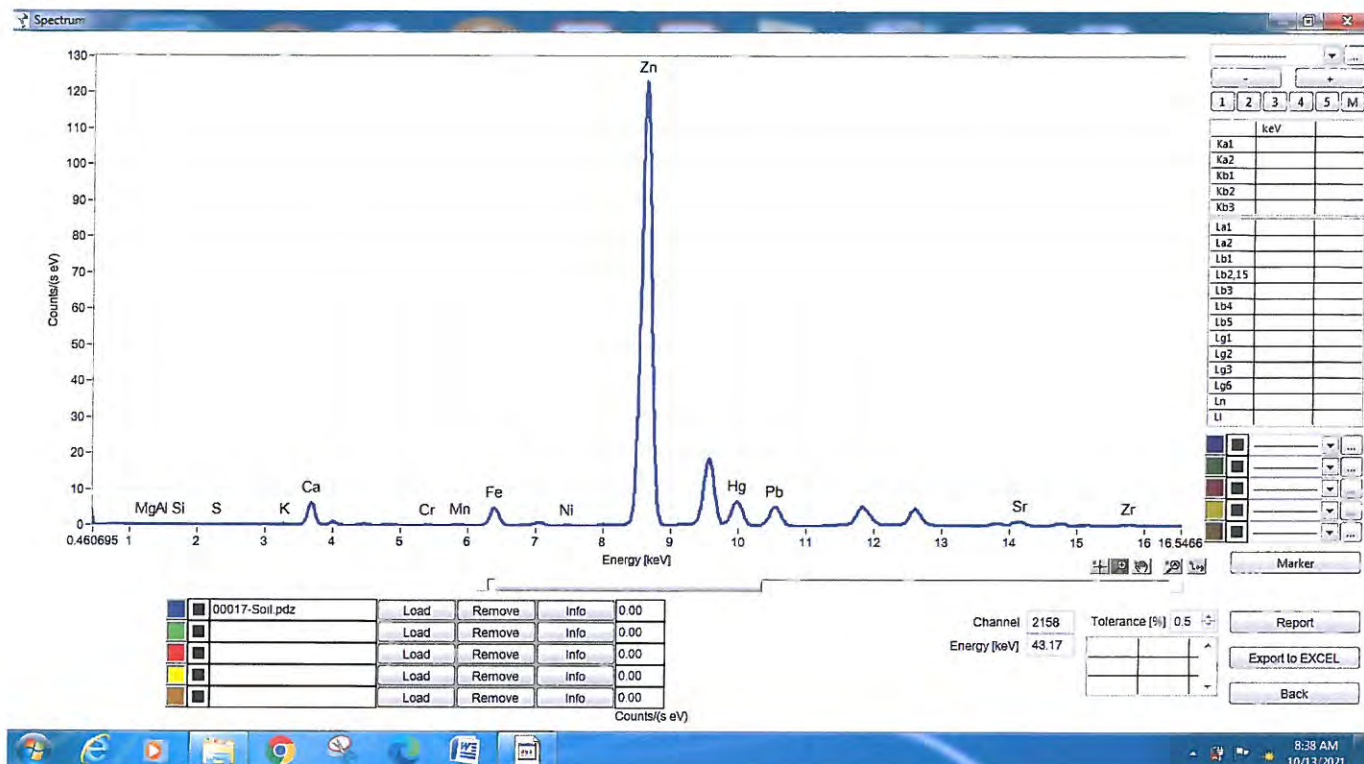
## P16-Pigment negru R17

**REZULTAT :** *Negru carbon pe ocru.*

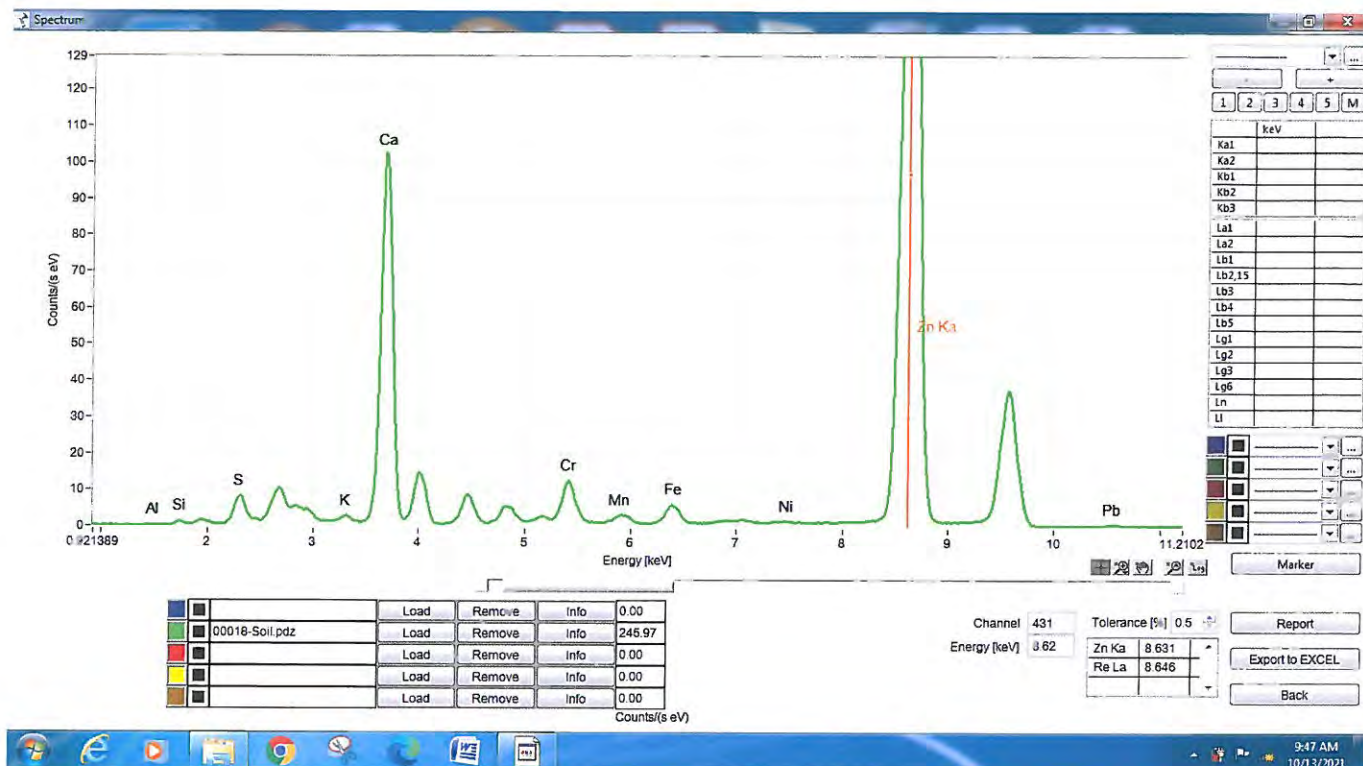
## P17-Pigment verde R18

**REZULTAT** :Oxid de crom cu alb de zinc.

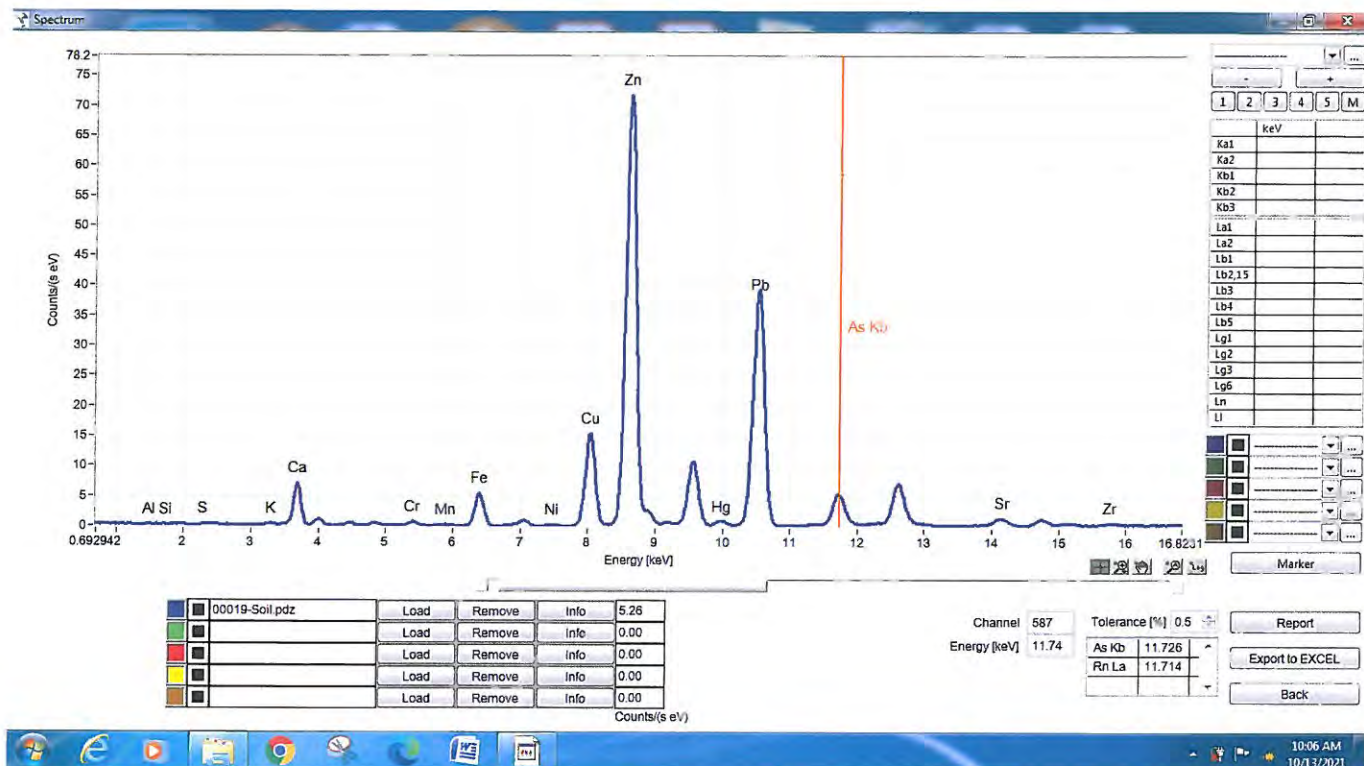
## P18-Pigment verde intens R19

**REZULTAT :** Verde pe baza de cupru cu sulfura de arsen si o cru pe alb de zinc si alb de plumb. Urme de negru carbon.

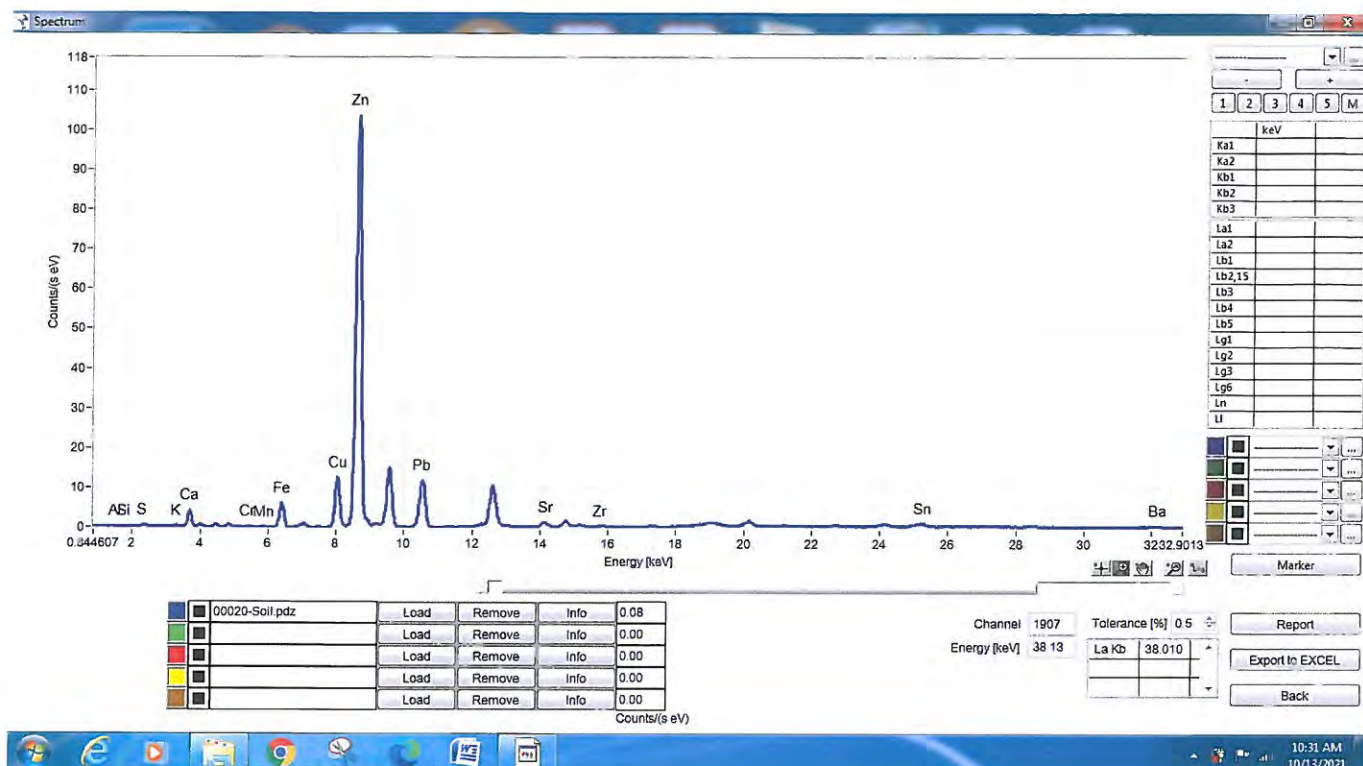
## P19-Pigment brun inchis(aplicat pe un strat de rosu) R20

**REZULTAT :** *Negru carbon pe verde pe baza de cupru, totul pe miniu amestecat cu ocru.*

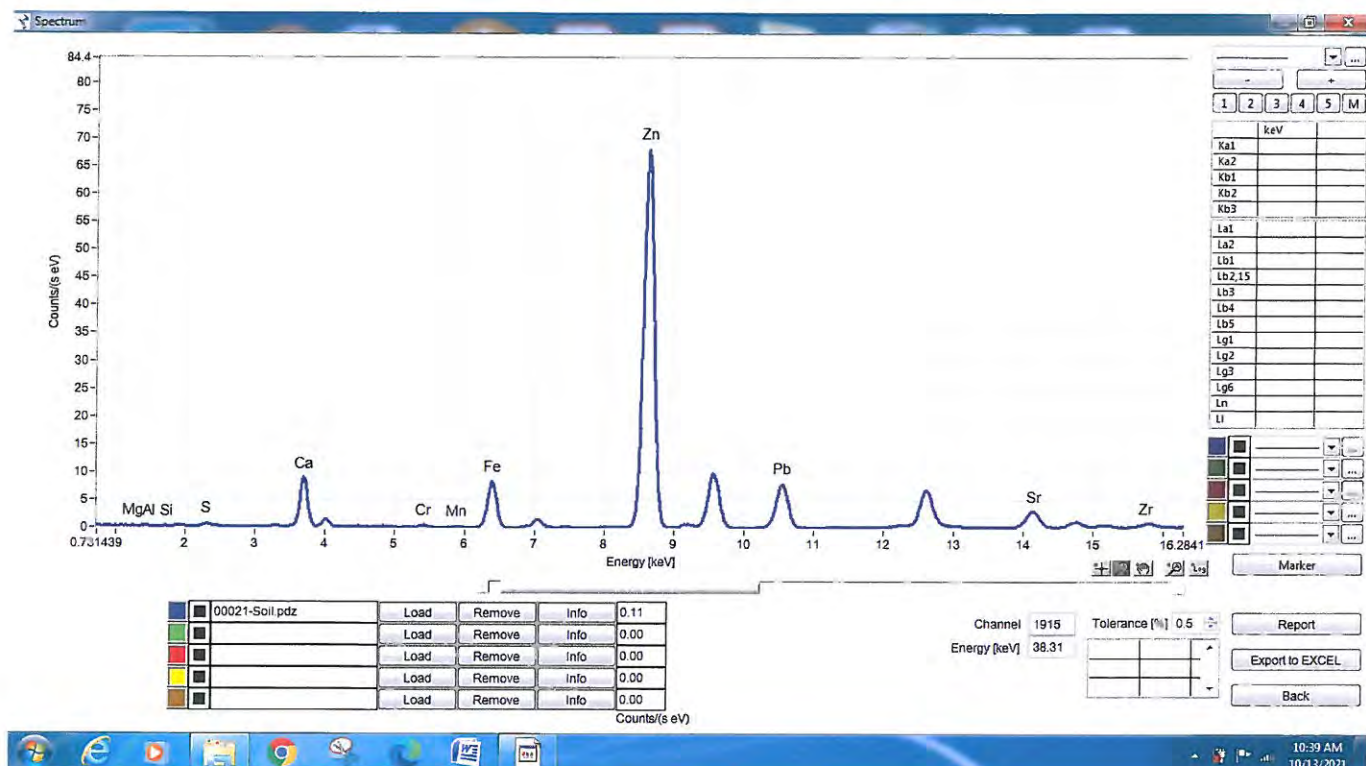
## P20-Pigment ocru cu preparatie-Pigment R21

**REZULTAT :Oxizi de fier cu alb de zinc.**

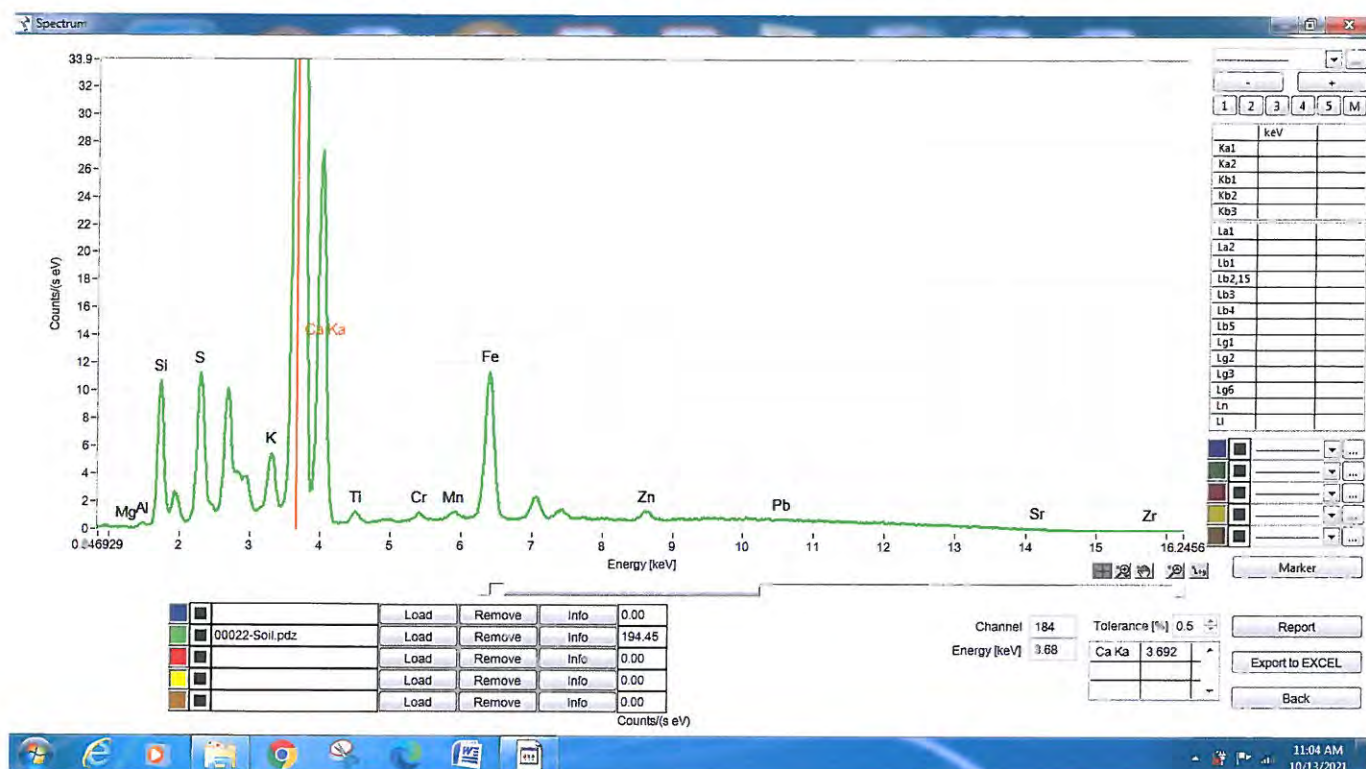
## P20-Pigment ocru cu preparatie-Preparatie R22

**REZULTAT :** Preparatie de var cu nisip si sulfat de calciu. Raportul liant/agregat cca.1/1.

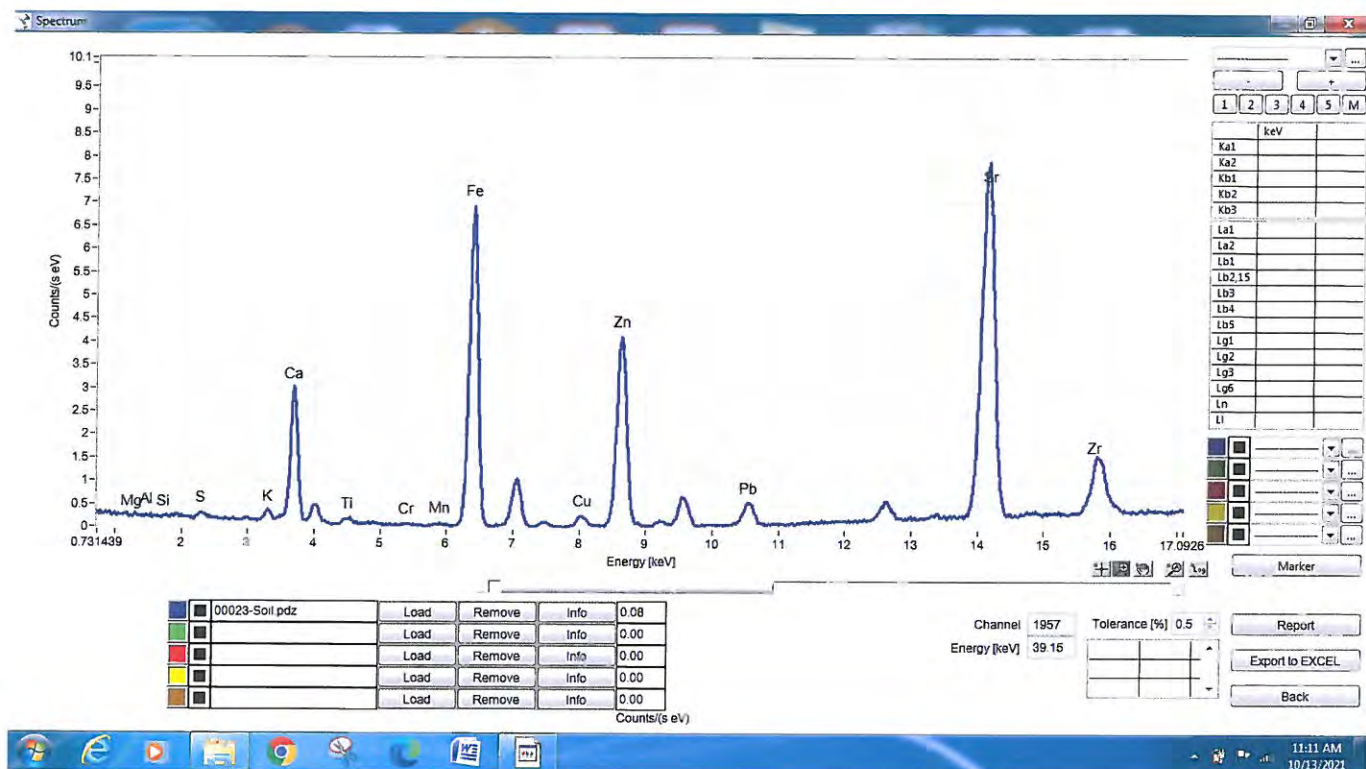
## P21-Pigment verde(cald) R23

**REZULTAT :** Verde de pamant cu goethit si alb de zinc.

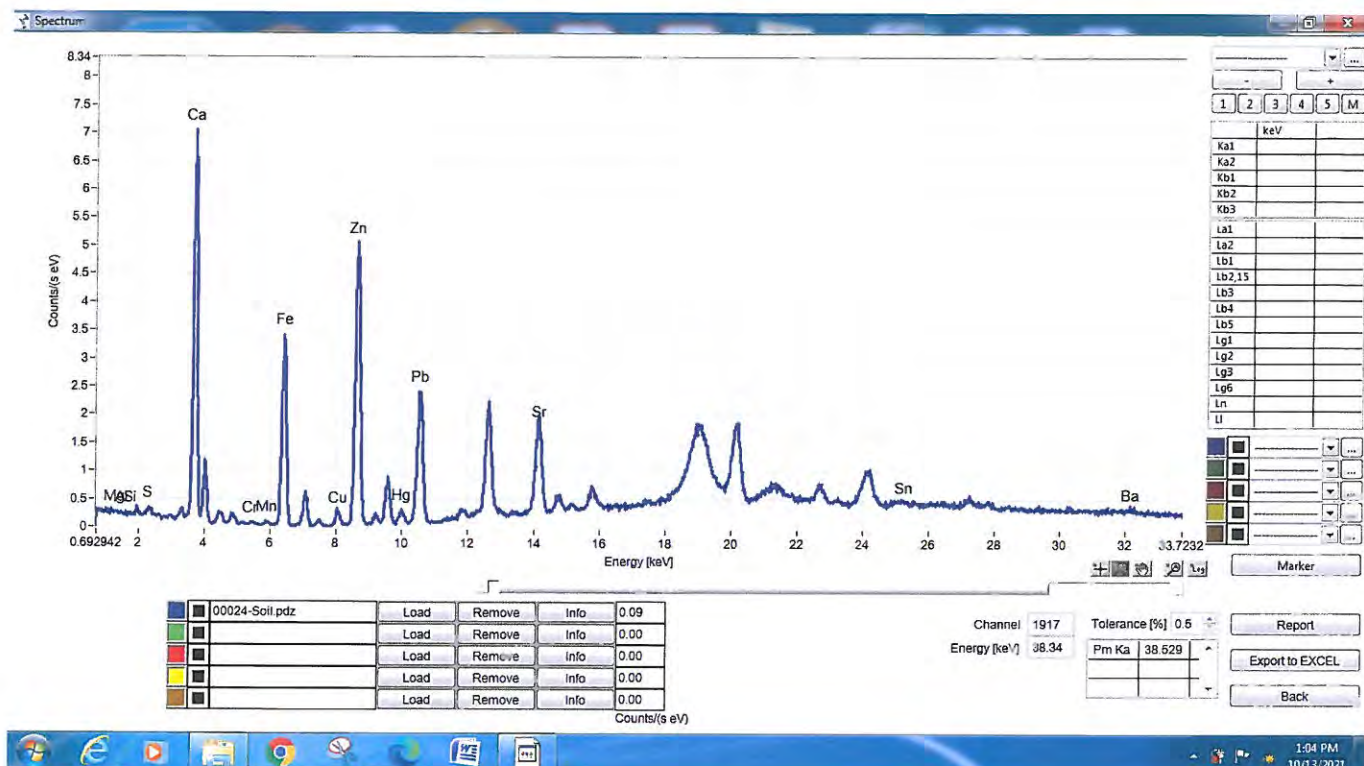
## P22-Pigment negru(litera text) R24

**REZULTAT :** *Negru carbon cu ultramarin pe alb de zinc .*

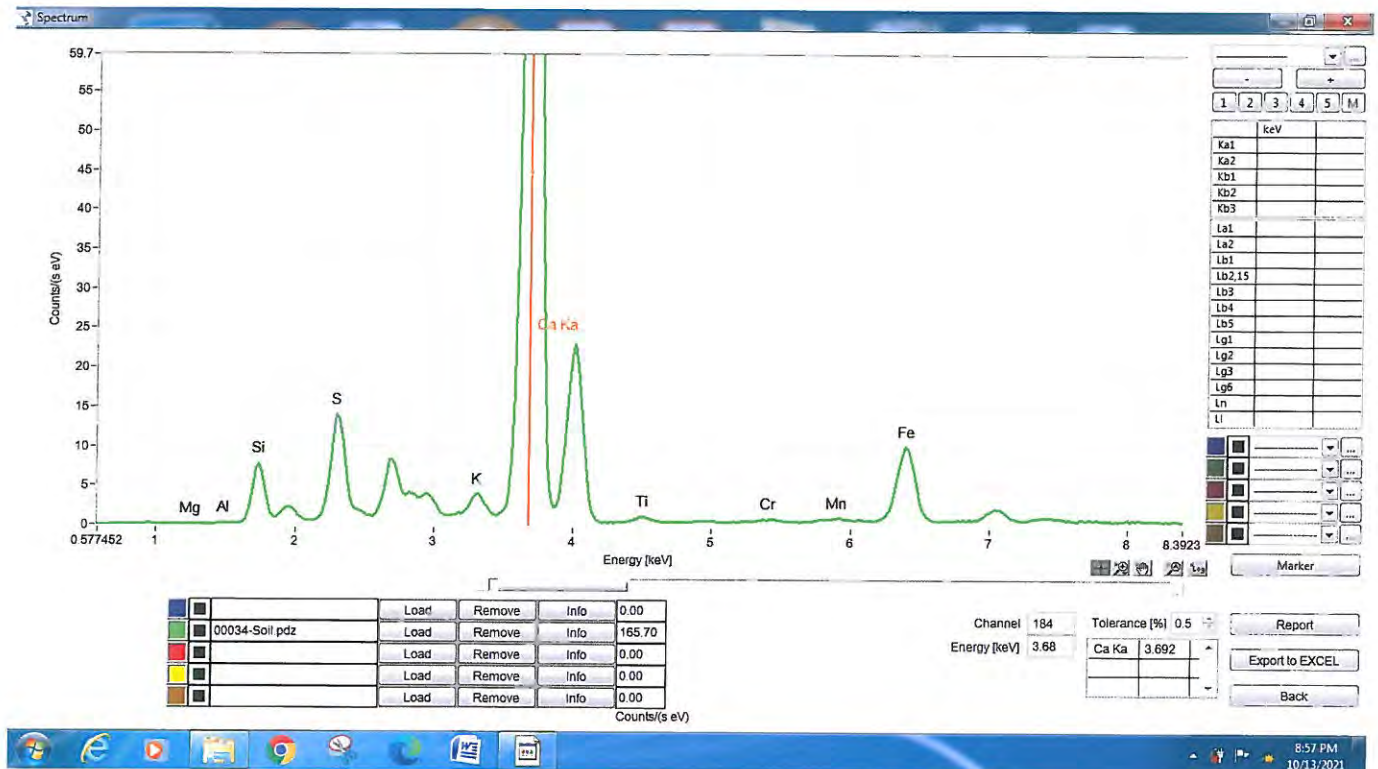
### S6 Preparatie desprinsa de pe structura de trestie R34

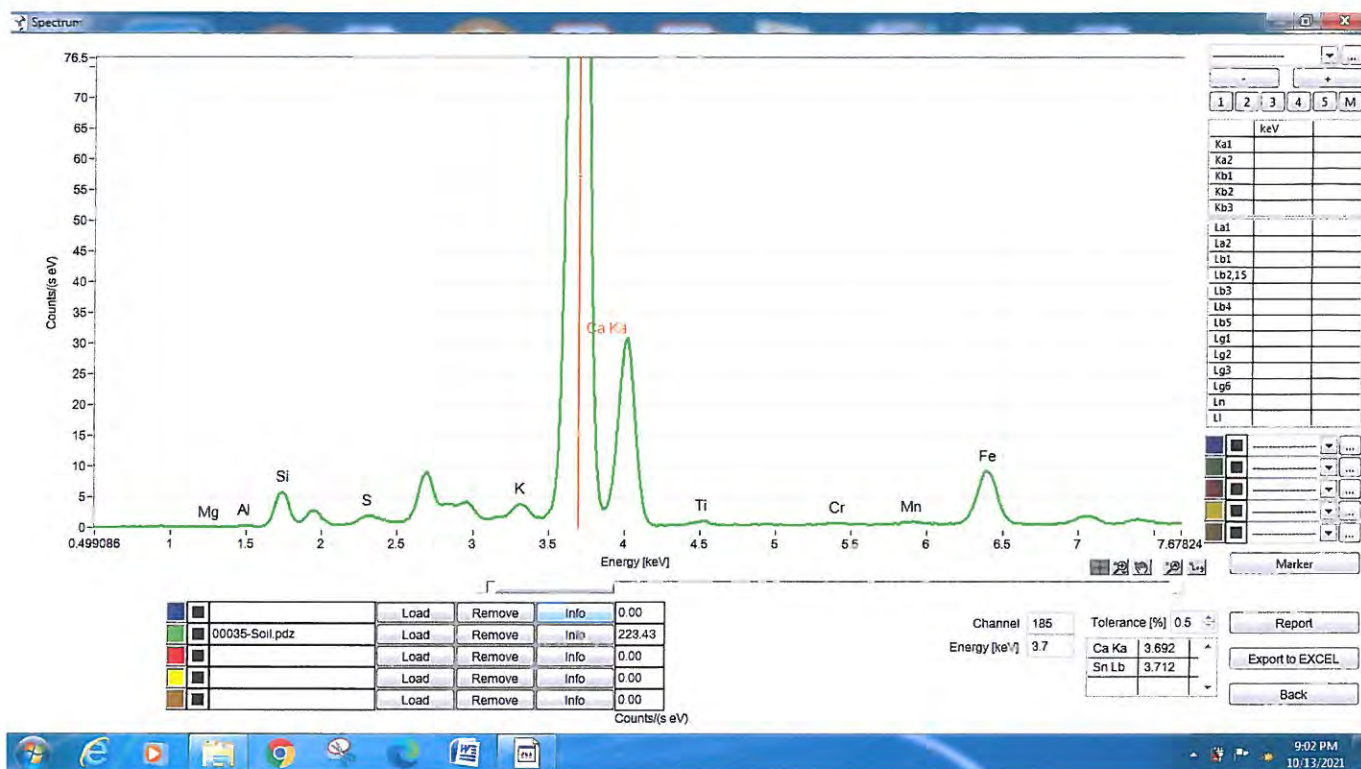
### S7 Preparatie desprinsa de pe structura de trestie R35

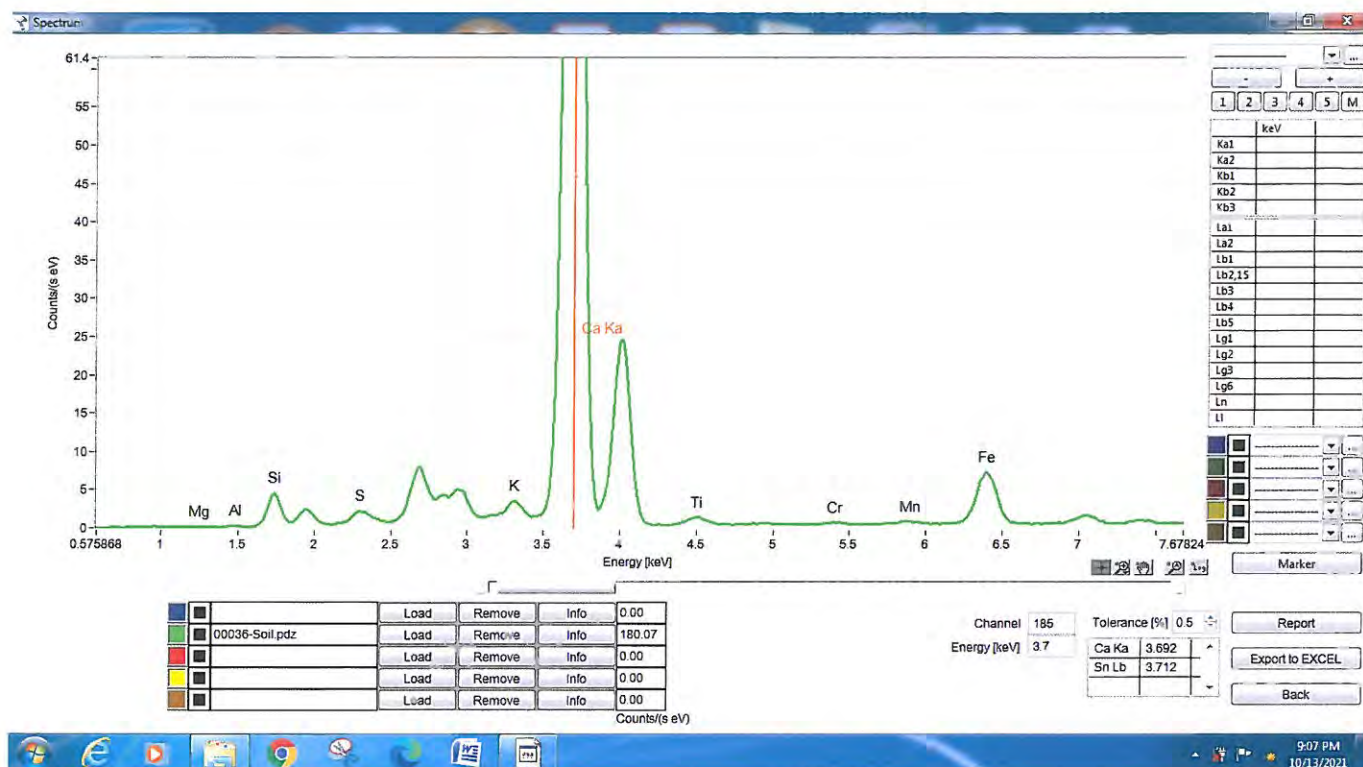
### S8 Preparatie desprinsa de pe structura de trestie (afectata de incendiul din 1968) R36

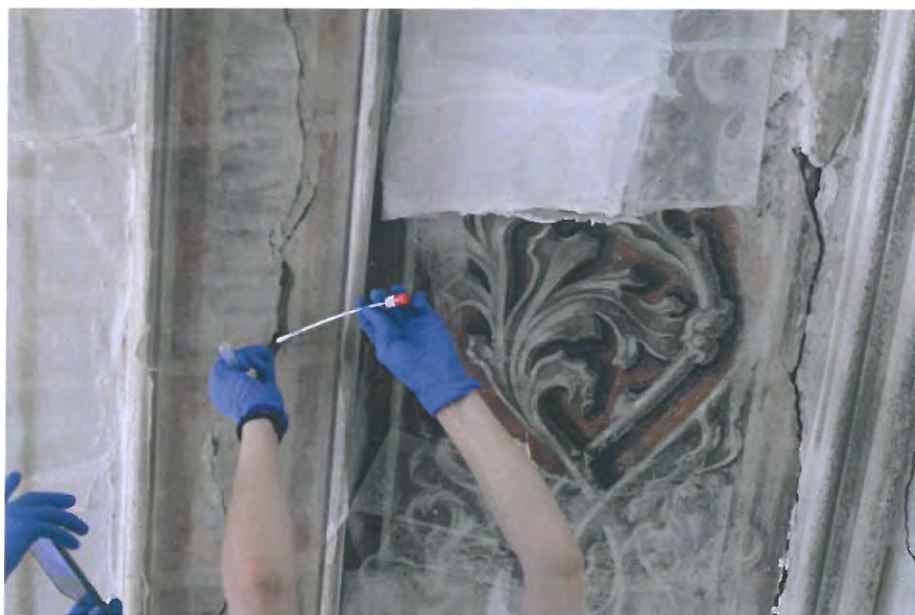
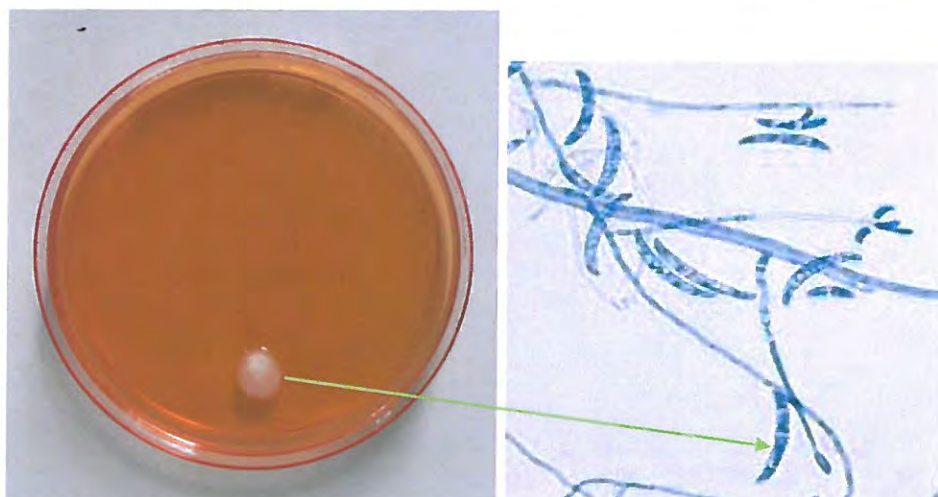
**Penicillium sp.**

**Proba 1. Salon (Camera E04), etaj, tavan, din fisură preparație (afectat de infiltrații în timp), partea nordică a tavanului.**

Aspect pătat, suprafața a fost asigurată în 2003-2005 în regim de urgență când s-au făcut consolidări la arhitectură, urme de infiltrații.

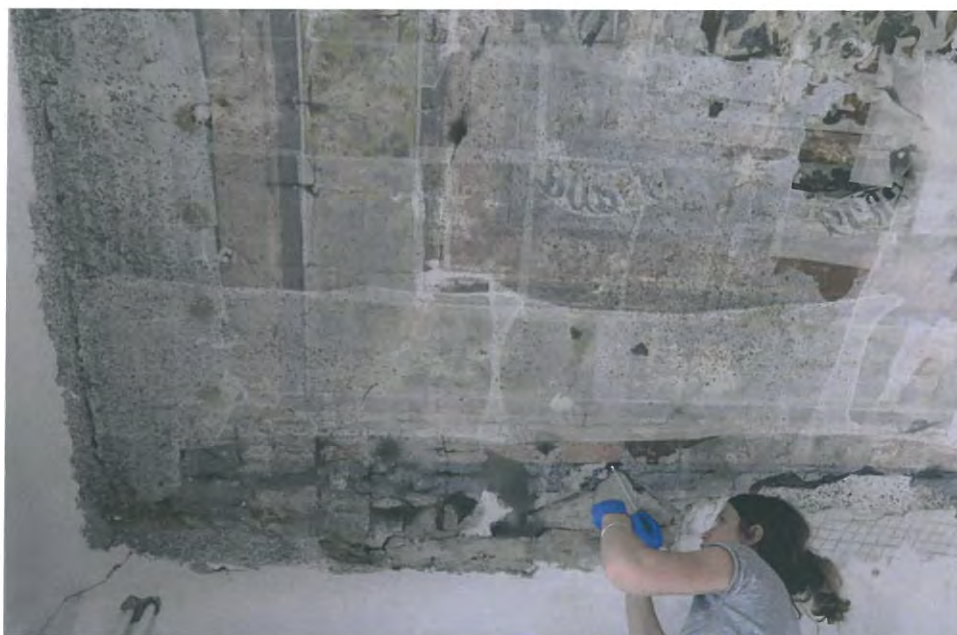
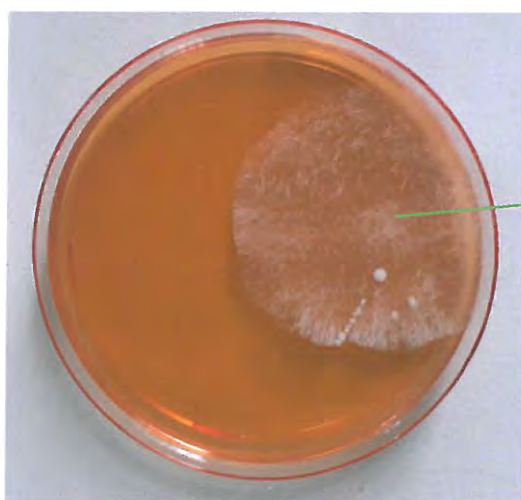
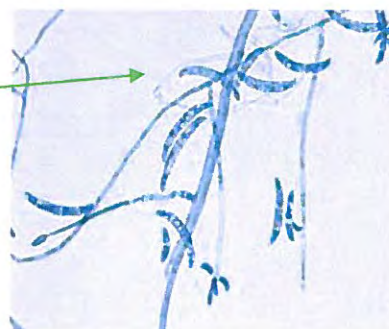
*Penicillium* sp.

**Proba 2. Camera E05, etaj, latura sudică a castelului, tavan, grad foarte mare de degradare a picturii (infiltrații, desprinderi, burdușeli).**

Prelevare de pe partea sudică a tavanului unde sunt pete întunecate, săruri și alterare a culorilor.

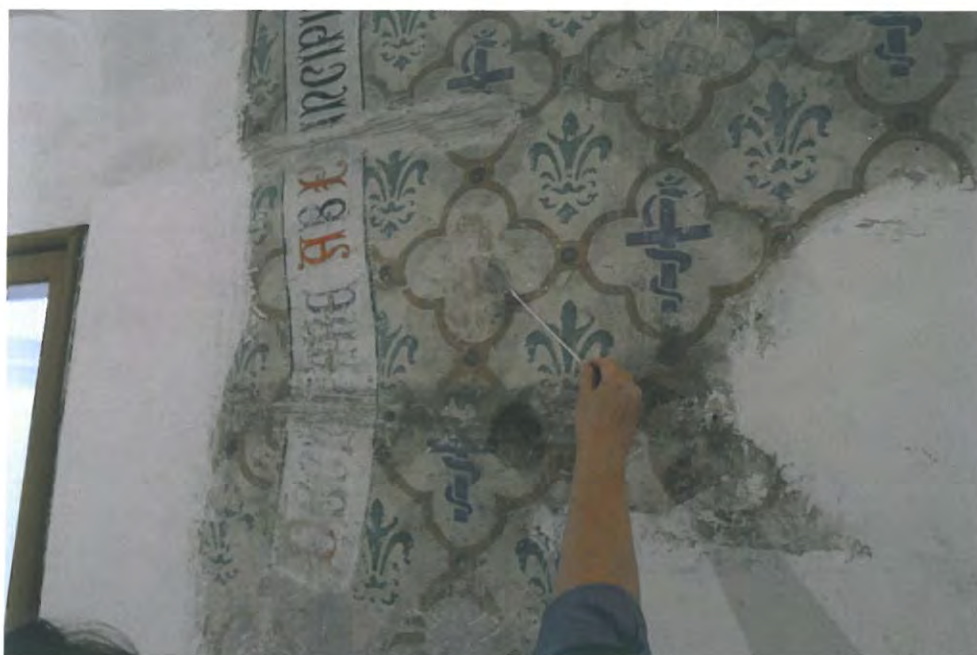
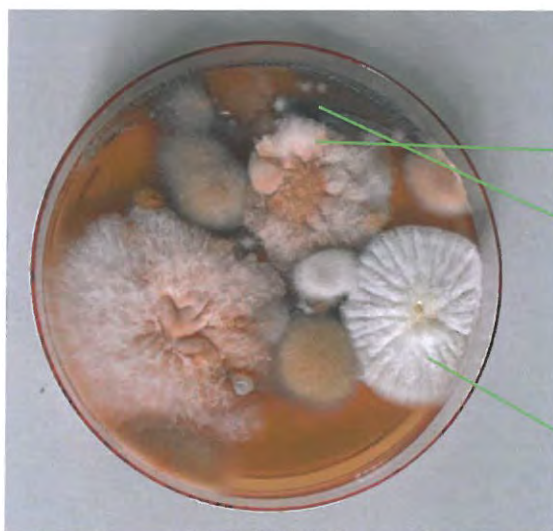
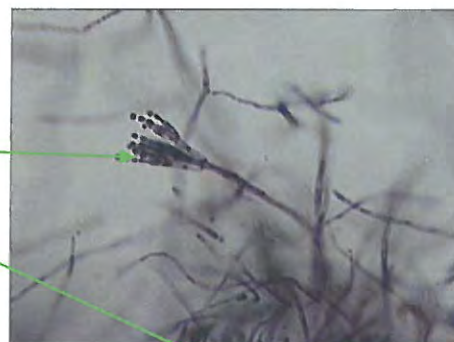
Penicilium sp, Fusarium sp., Aspergillus niger

**Proba 3. Hol P16, parter, perete sudic, pictură cu elemente heraldice și texte.**

Proba prelevată la înălțimea de 1,60m de la paviment, aria centrală a peretelui sudic. Suprafața picturii pereților holului are arii afectate de umiditatea de capilaritate, neglijență, vandalism, reparații grosiere.

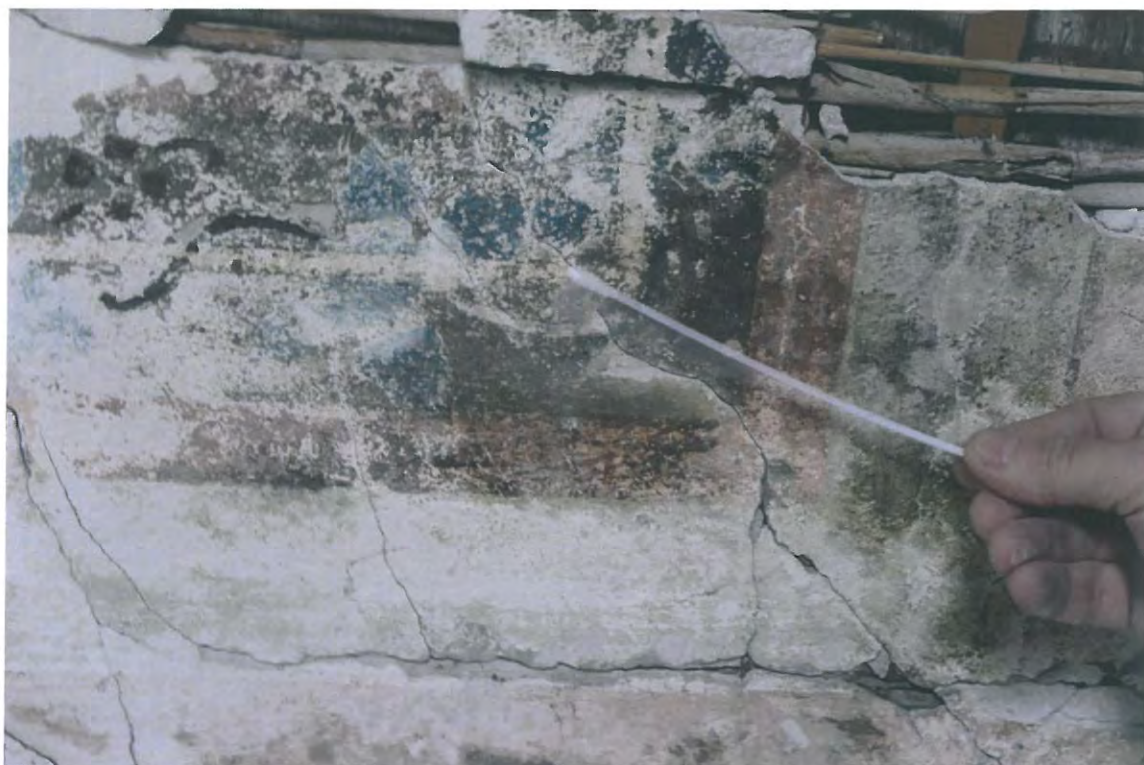
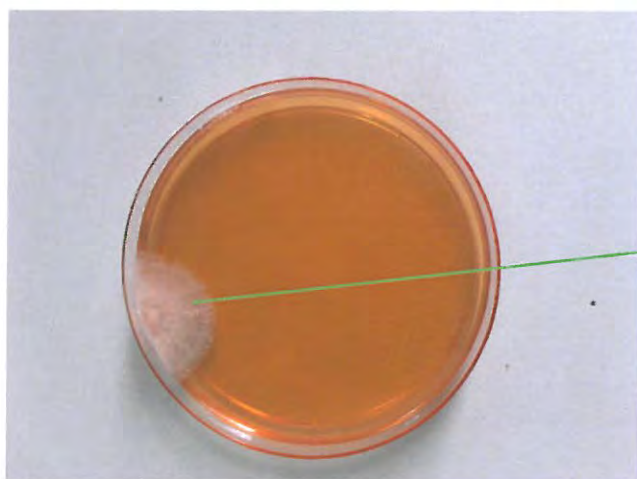
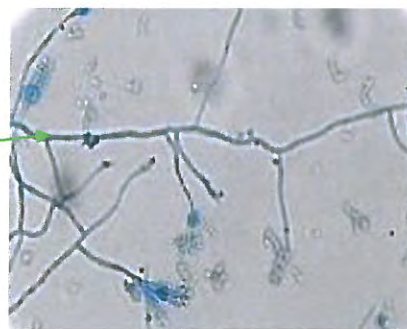
*Penicillium* sp.

**Proba 4. Casa scării secundare E13, tavan pe aria de intrare în mansardă, lacună profundă de mari dimensiuni. (Aria a fost afectată de incendiul din 1968 și de infiltrații masive).**

Suprafața cu aspect grizat. Probă prelevată de pe latura nordică a tavanului.

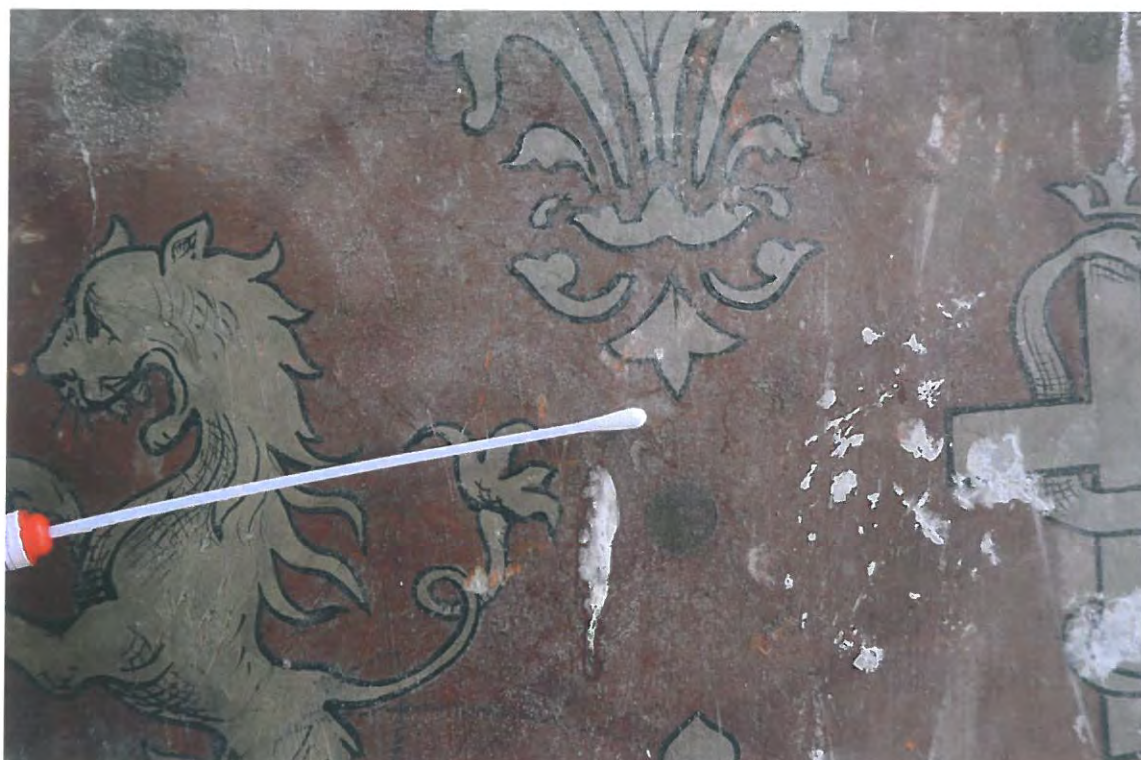
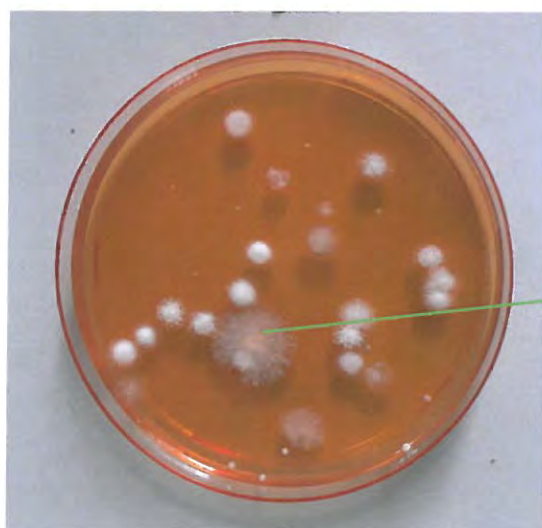
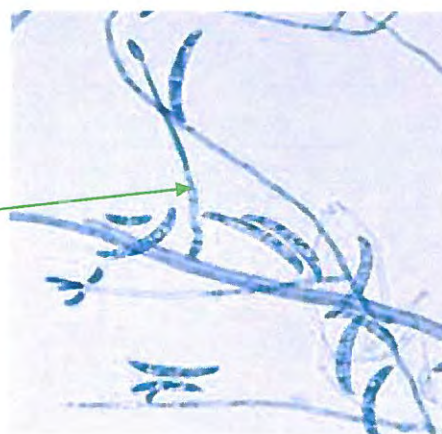
*Penicillium* sp.

**Proba 5. Casa scării E01, aria mediană, perete vestic, aria decorată cu simboluri heraldice – lei, crini, șarpele cu cruce pe fond roșu.**

Suprafață afectată de capilaritate. Proba prelevată la înălțimea de 1,20m de la nivelul treptelor scării, aria centrală a peretelui vestic.

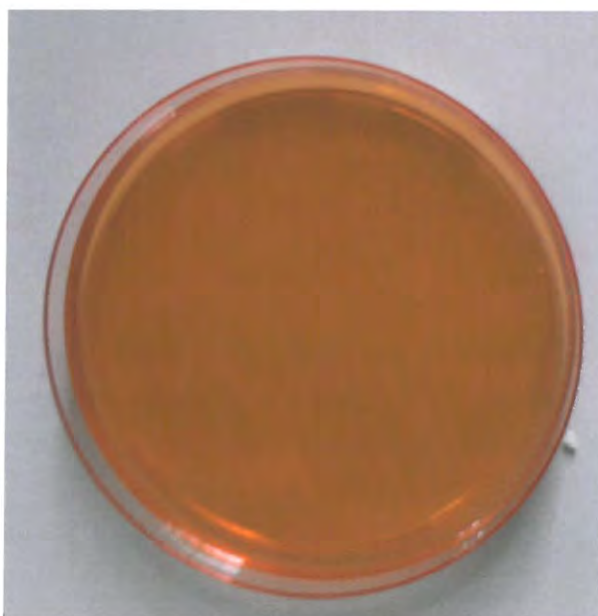
**Proba 6 Camera E03, etaj, latura estică a castelului, tavan, grad foarte mare de degradare a picturii (infiltrații, desprinderi, burdușeli, săruri pe centru și latura sudică).**

Aspecte pe pictură - pete întunecate, porțiuni de culoare alterate. Probă prelevată de pe latura sudică a tavanului.

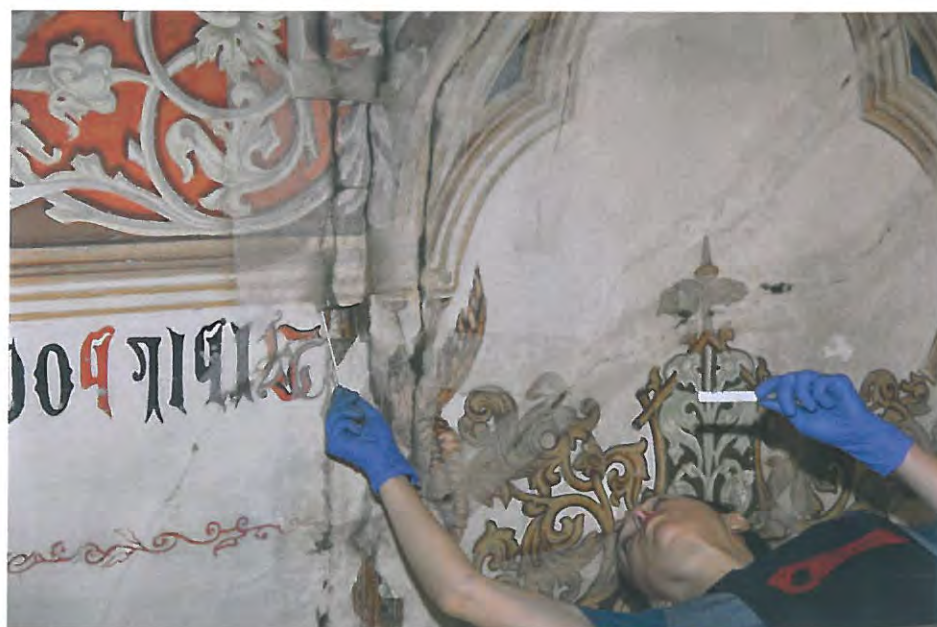
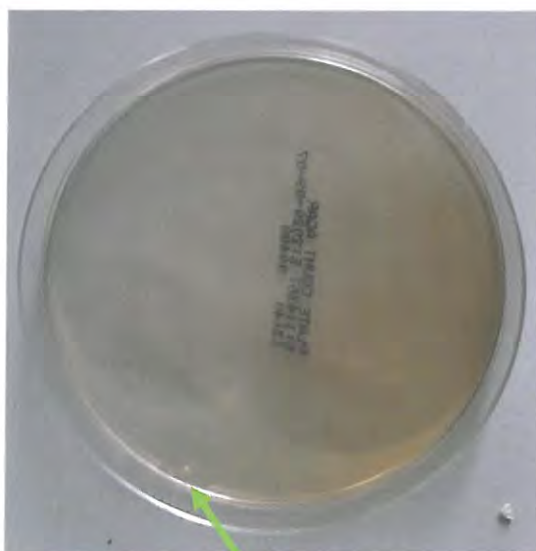
Bacillus sp

**Proba 7. Hol etaj (E02), tavan cu pictură. Probă prelevată din interiorul lacunei profunde (unde s-a pierdut stratul de culoare și este vizibilă structura de trestie), localizată pe a doua casetă a picturii tavanului, dinspre intrare.**

Arie afectată de infiltrații în trecut, instalații defecte. Aspect întunecat, depuneri.
