TITLU PROIECT: LUCRÀRI DE RESTAURARE LA CASTELUL STURDZA DIN SATUL MICLAUSENI, com. Butea, jud. lasi		PR. NUMARUL: 1093-c/2022	
	BENEFICIAR: Mitropolia Moldovei și Bucovinei,	DATA:	FAZA:	
	Arhiepiscopia Iașilor	11.2022	P.T.+D.E.	
1	DESFASURATA CAMERA P13+P14,	scara:	NR. PLANSA:	
	PROPUNERE	1:50	A111

INTERVENTII LA INTERIOR NIVEL PARTER / CAMERA P16

INTERVENTII LA INTERIOR NIVEL ETAJ / CAMERA E07

INTERVENTII LA INTERIOR NIVEL ETAJ/ CAMERA E09

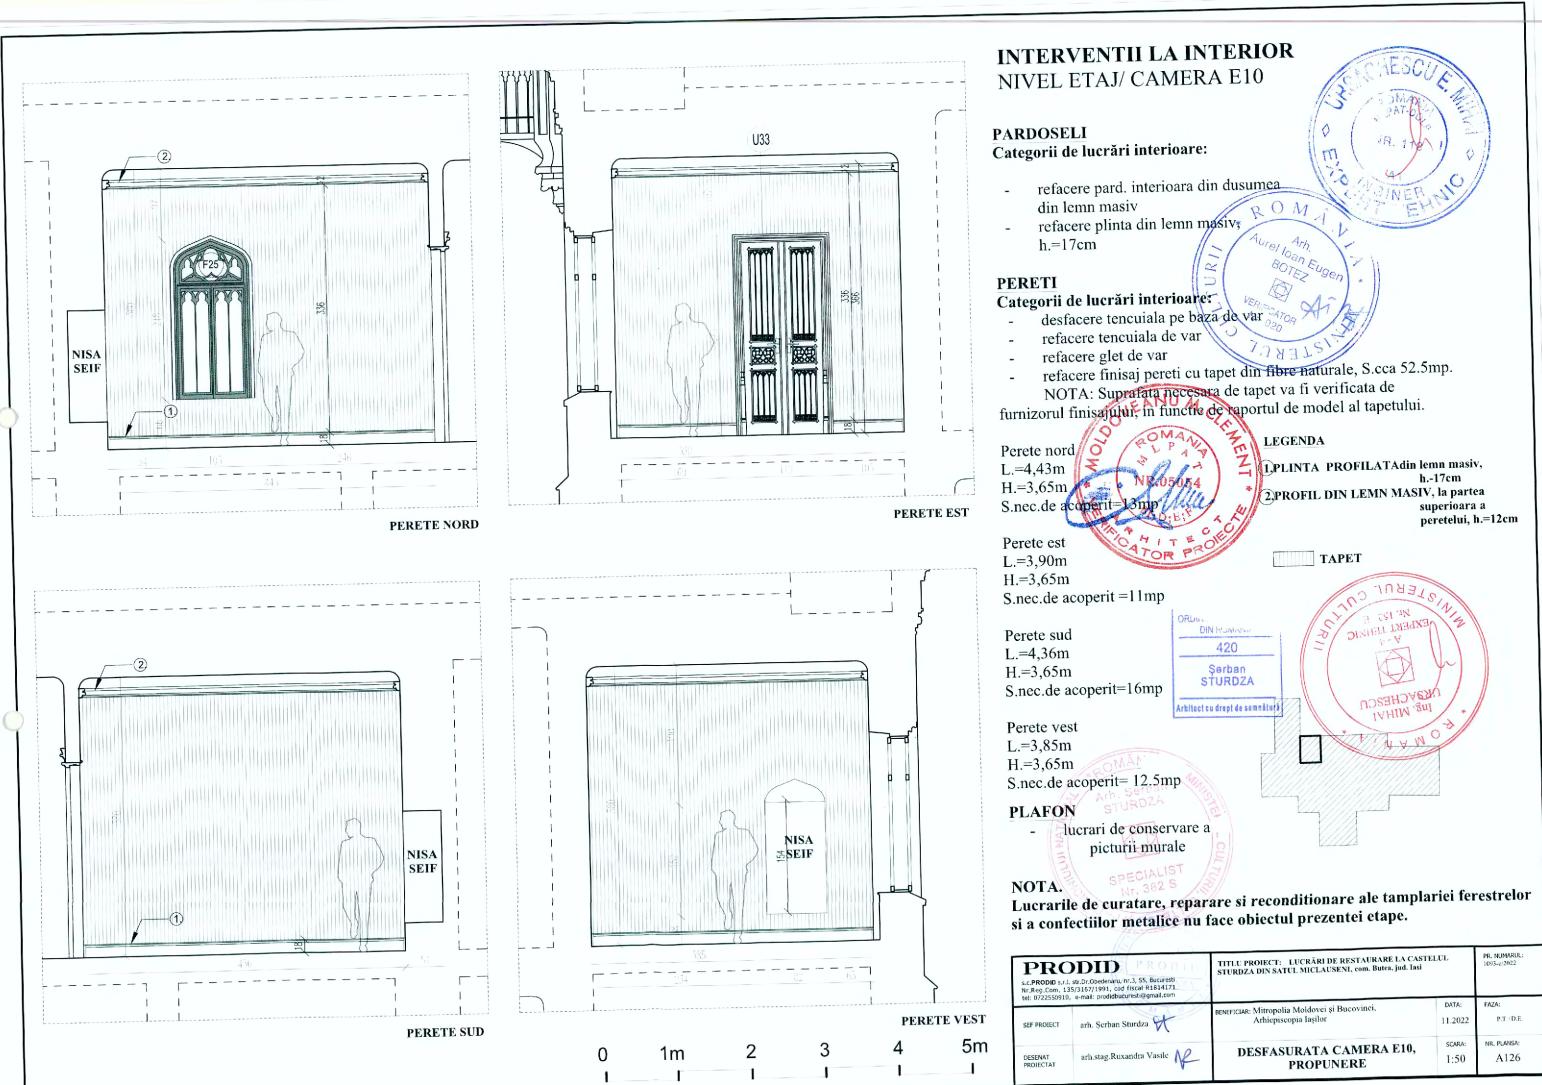
esti 171 com	TITLU PROIECT: LUCRĂRI DE RESTAURARE LA CAST STURDZA DIN SATUL MICLAUSENI, com. Butea, jud. Iasi	ELUL	PR. NUMARUL: 1093-c/2022
L.	BENEFICIAR: Mitropolia Moldovei și Bucovinei.	DATA:	FAZA:
	Arhiepiscopia Iașilor	11.2022	P.T.+D.E.
R	DESFASURATA CAMERA E10,	scara:	NR, PLANSA:
	PROPUNERE	1:50	A126

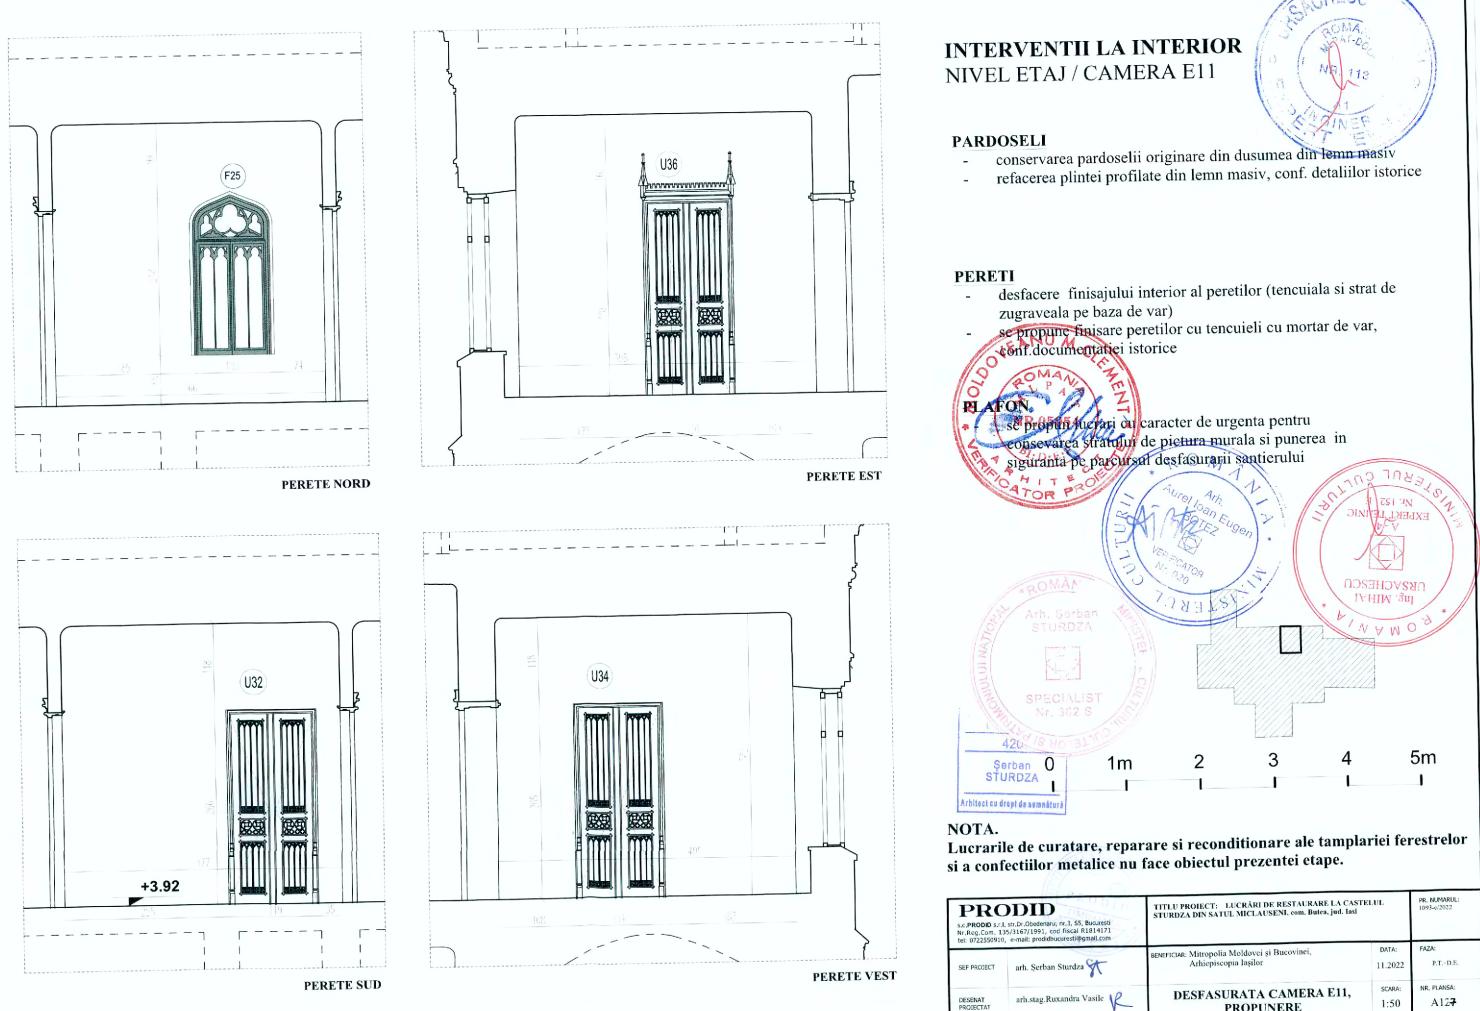
esti 171 om	TITLU PROIECT: LUCRĂRI DE RESTAURARE LA CASTELUL STURDZA DIN SATUL MICLAUSENI, com. Butea, jud. lasi		PR. NUMARUL: 1093-c/2022	
-	BENEFICIAR: Mitropolia Moldovci și Bucovinei,	DATA:	FAZA:	
	Arhiepiscopia Iașilor	11.2022	P.T.+D.E.	
R	DESFASURATA CAMERA E11,	scara:	NR. PLANSA:	
	PROPUNERE	1:50	A12 7

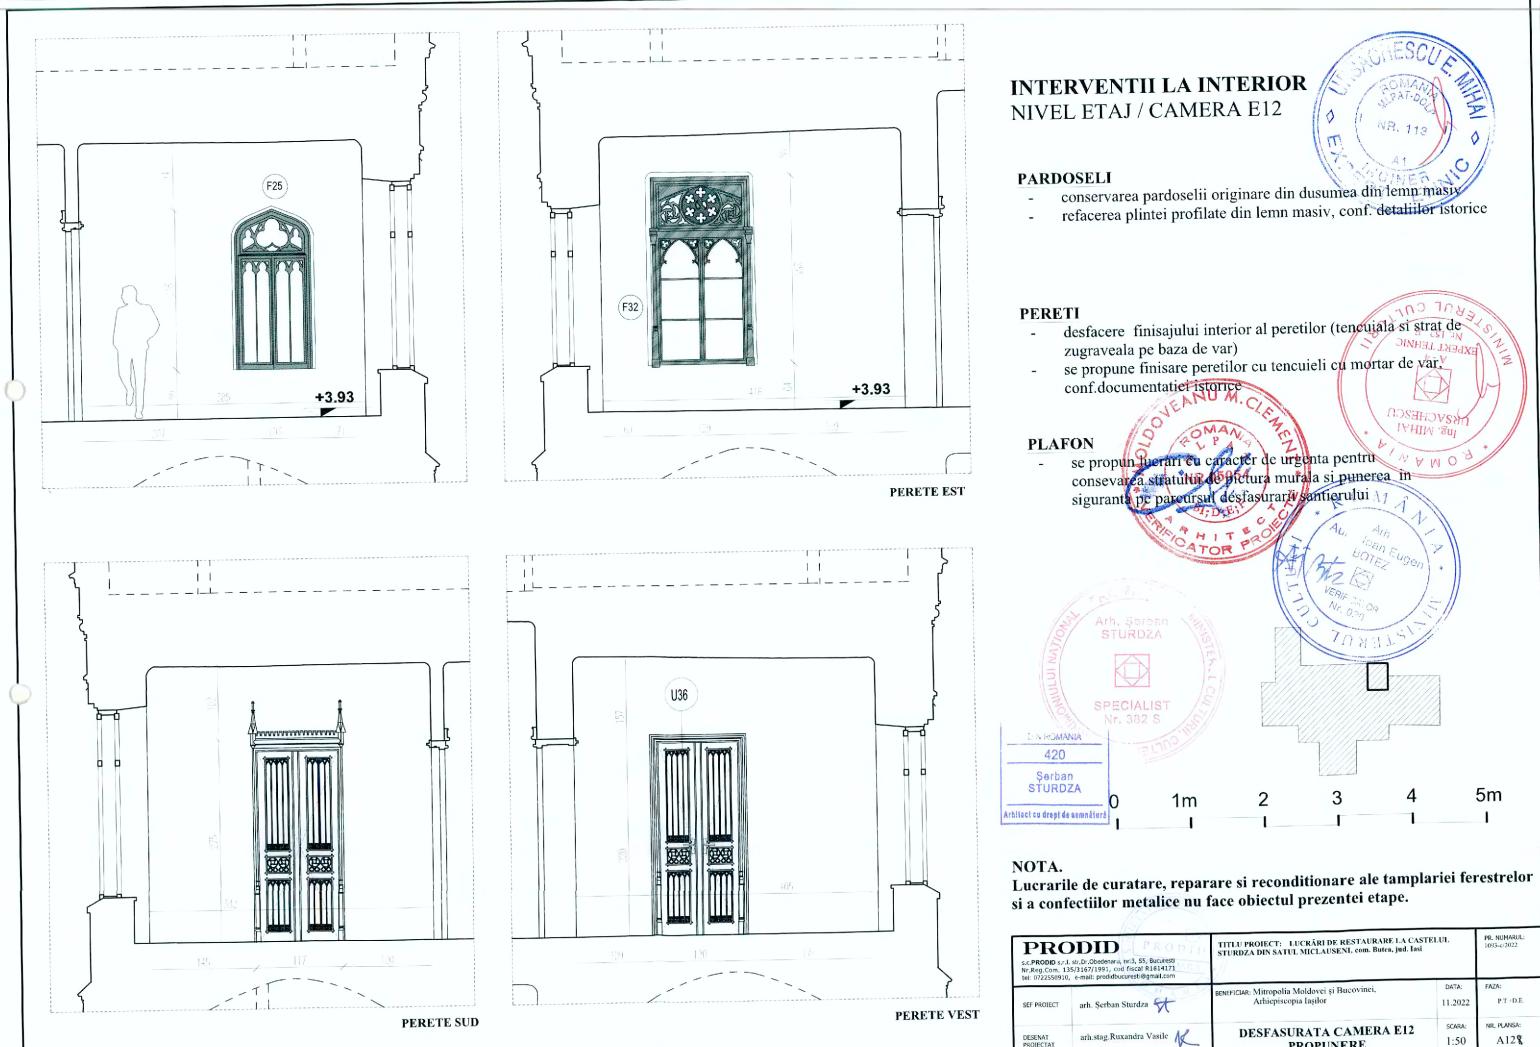
PR. NUMARUL: 1093-c/2022	
F	BENEFICIAR: Mitropolia Moldovci și Bucovinei,	DATA:	FAZA:
	Arhiepiscopia Iașilor	11.2022	P.T.+D.E.
K	DESFASURATA CAMERA E12	scara:	NR. PLANSA:
	PROPUNERE	1:50	A128

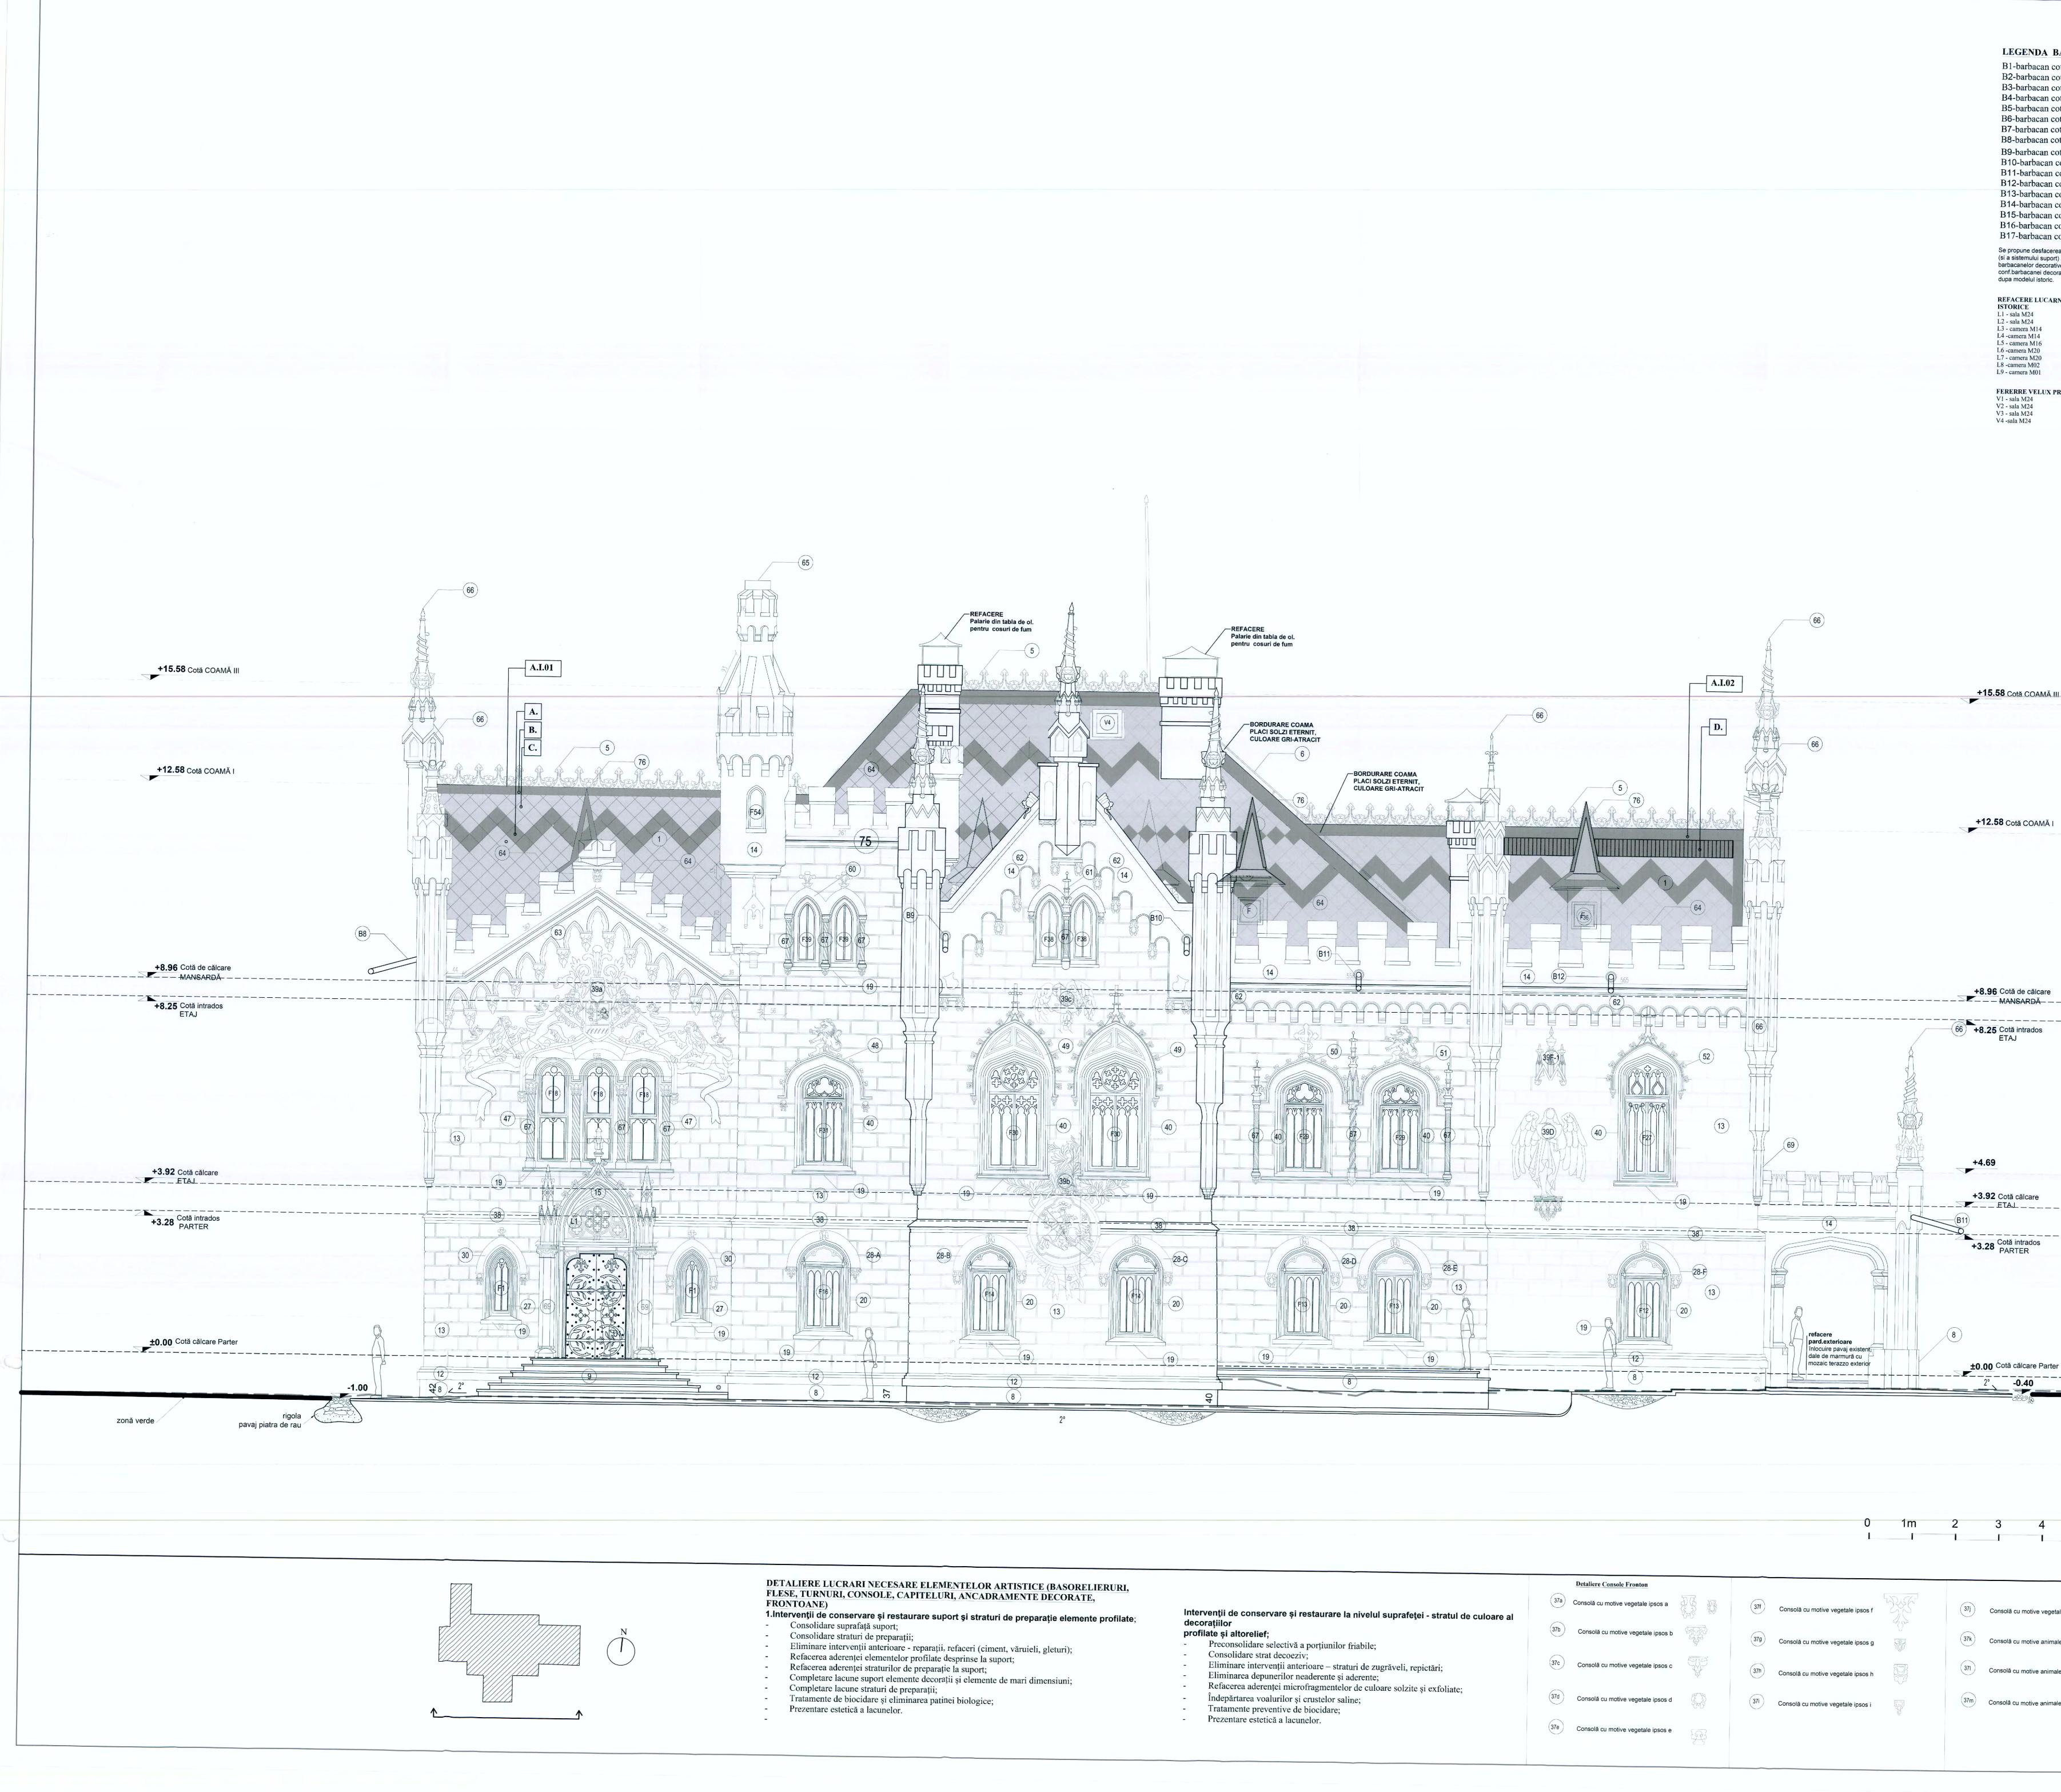
Detaliere Console Fronton						
(37a)	Consolă cu motive vegetale ipsos a		37f	Consolă cu motive vegetale ipsos f	Left	37j	Consolă cu motive veget
(37b)	Consolă cu motive vegetale ipsos b	S. C.	379	Consolă cu motive vegetale ipsos g		(37k)	Consolă cu motive anima
(37c)	Consolă cu motive vegetale ipsos c		(37h)	Consolă cu motive vegetale ipsos h		371	Consolă cu motive anima
(37d)	Consolă cu motive vegetale ipsos d		371	Consolă cu motive vegetale ipsos i		(37m)	Consolă cu motive anima
(37e)	Consolă cu motive vegetale ipsos e	EQ.			W		
	(37b) (37c) (37d)	 37a Consolă cu motive vegetale ipsos a 37b Consolă cu motive vegetale ipsos b 37c Consolă cu motive vegetale ipsos c 37d Consolă cu motive vegetale ipsos d 	 37a Consolă cu motive vegetale ipsos a 37b Consolă cu motive vegetale ipsos b 37c Consolă cu motive vegetale ipsos c 37d Consolă cu motive vegetale ipsos d 37d Consolă cu motive vegetale ipsos d 	37a Consolă cu motive vegetale ipsos a 37b 37f 37b Consolă cu motive vegetale ipsos b 37g 37g 37c Consolă cu motive vegetale ipsos c 37b 37h 37d Consolă cu motive vegetale ipsos d 37h 37h 37d Consolă cu motive vegetale ipsos d 37h 37h 37d Consolă cu motive vegetale ipsos d 37h 37h	37a Consolă cu motive vegetale ipsos a 37f Consolă cu motive vegetale ipsos f 37b Consolă cu motive vegetale ipsos b 37g Consolă cu motive vegetale ipsos g 37c Consolă cu motive vegetale ipsos c 37h Consolă cu motive vegetale ipsos h 37d Consolă cu motive vegetale ipsos d 37h Consolă cu motive vegetale ipsos h 37d Consolă cu motive vegetale ipsos d 37i Consolă cu motive vegetale ipsos i	37a Consolă cu motive vegetale ipsos a 37f Consolă cu motive vegetale ipsos f 37b Consolă cu motive vegetale ipsos b 37g Consolă cu motive vegetale ipsos g 37c Consolă cu motive vegetale ipsos c 37h Consolă cu motive vegetale ipsos h 37d Consolă cu motive vegetale ipsos d 37h Consolă cu motive vegetale ipsos g 37d Consolă cu motive vegetale ipsos d 37h Consolă cu motive vegetale ipsos h 37d Consolă cu motive vegetale ipsos d 37i Consolă cu motive vegetale ipsos h 37d Consolă cu motive vegetale ipsos d 37i Consolă cu motive vegetale ipsos h 37d Consolă cu motive vegetale ipsos d 37i Consolă cu motive vegetale ipsos i	37a Consolă cu motive vegetale ipsos a 37i Consolă cu motive vegetale ipsos f 37i Consolă cu motive vegetale ipsos f 37i 37b Consolă cu motive vegetale ipsos b 37i 37g Consolă cu motive vegetale ipsos g 37i 37k 37c Consolă cu motive vegetale ipsos c 37i Consolă cu motive vegetale ipsos h 37i 37i 37d Consolă cu motive vegetale ipsos d 37i Consolă cu motive vegetale ipsos h 37i 37i 37d Consolă cu motive vegetale ipsos d 37i Consolă cu motive vegetale ipsos i 37i 37i

LEGENDA C	OMPONENTE	32	FRONTON FEREAS Parter; ipsos; se prop reparatii si refacere a	IRĂ TIP IV; un lucrari de consevare, portiunilor degradate;
BARBACANE	ACOPE	2	33	FRONTON FEREAS Parter; ipsos; se prop	'RĂ TIP V; un lucrari de consevare.
n cota 3,65m, Fațada Est n cota 3,65m, Fațada Est	SOLZI, T	E DIN PLACI DE FIBROCIMENT- IP ETERNIT 40x40cm E DE TABLĂ SOLZI TITAN-ZINK	34	reparatii si refacere a FRONTON FEREAS	portiunilor degradate;
n cota 3,65m, Fațada Nord n cota 3,90m, Fațada Est n cota 3,90m, Fațada Vest	40x40cm	rd. exterioaara mozaic turnat cu rgere spre barbacanul B17	(35)	reparatii si refacere a	portiunilor degradate; TRĂ TIP VII:
n cota 7,40m, Fațada Vest n cota 9,35m, Fațada Vest n cota 9,35m, Fațada Vest	(4) FERESTRE			Parter; ipsos; se prop reparatii si refacere a FRONTON FEREAS	un lucrari de consevare, portiunilor degradate;
an cota 9,88m, Fațada Sud an cota 9,88m, Fațada Sud		ORTIV COAMĂ	36	Parter; ipsos; se prop reparatii si refacere a	un lucrari de consevare, portiunilor degradate;

-	DESENAT arh.stag.Ruxandra Va PROIECTAT	sile FAT A	ADA SUD C	ASTEL	11.2022 P.T.+D.E. SCARA: NR. PLANSA:
]	PROPUNE	KE	1:50 A145

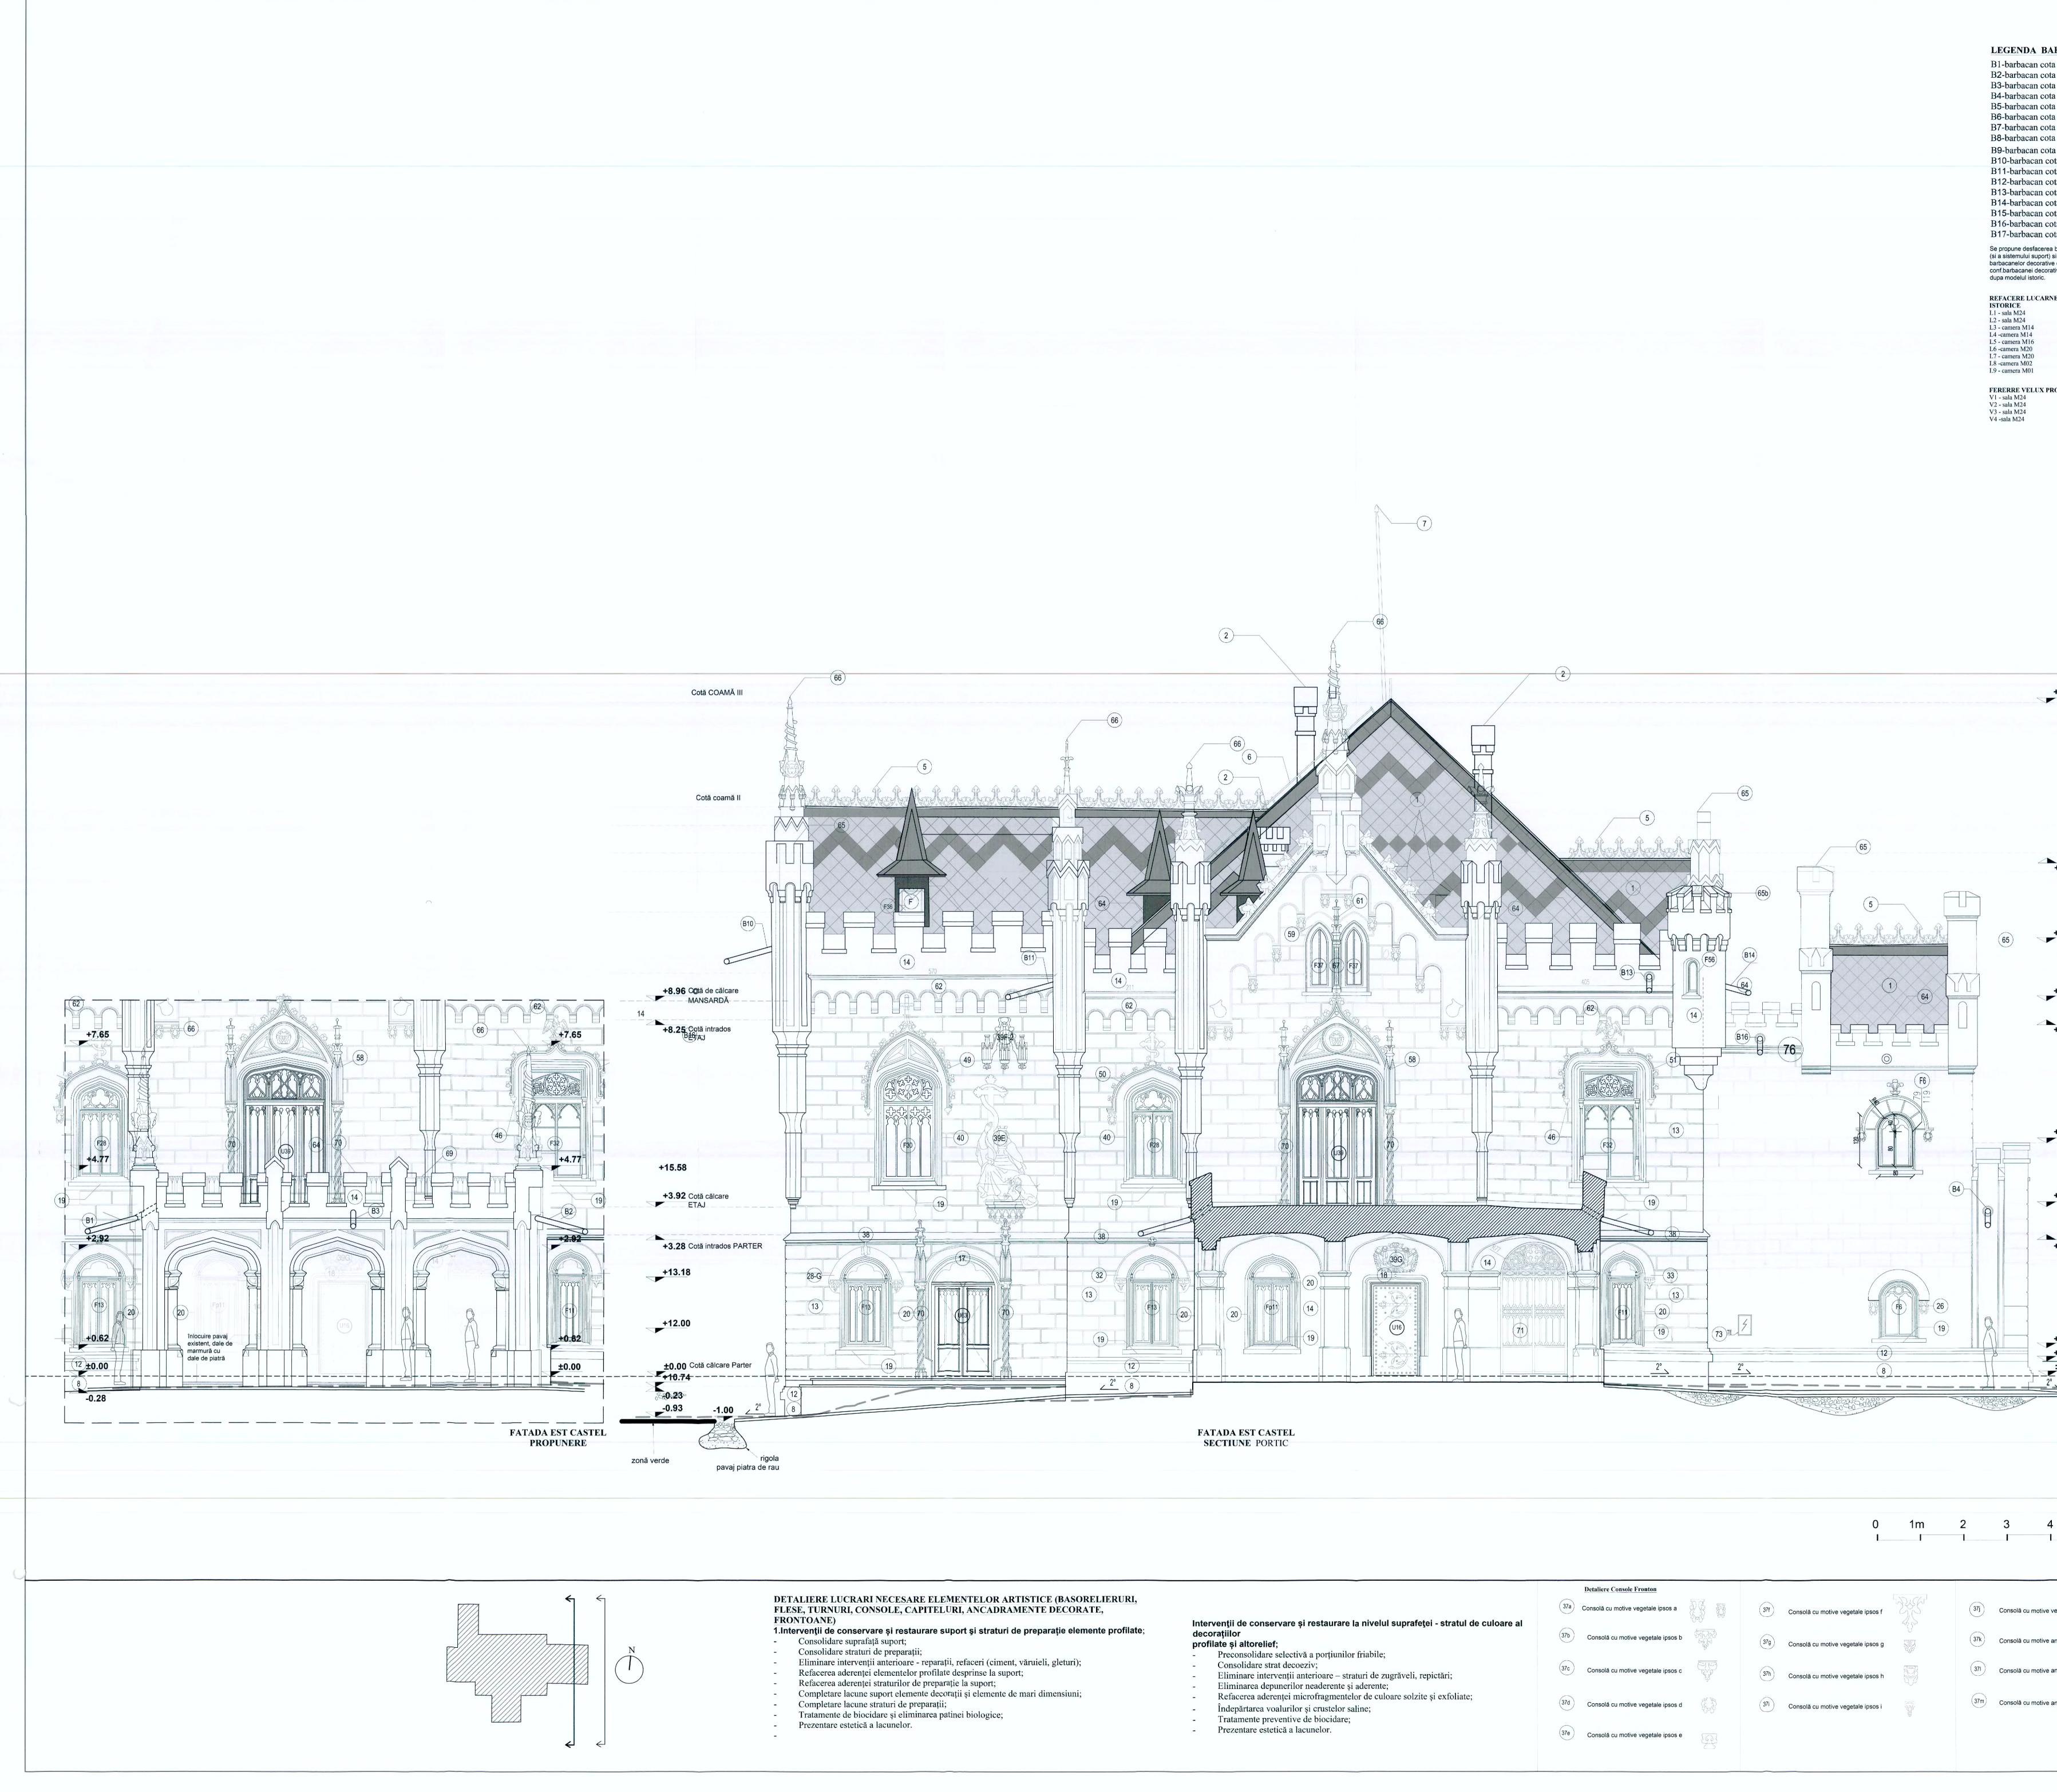
0 1	1m 2	3 4
	Detaliere Console Fronton (37a) Consolă cu motive vegetale ipsos a	(37f) Consolă cu motive vegetale ipsos f	37j)	
ivelul suprafeței - stratul de culoare al	37a Consolă cu motive vegetale ipsos a 37b Consolă cu motive vegetale ipsos b	 37f Consolă cu motive vegetale ipsos f 37g Consolă cu motive vegetale ipsos g 	37k	Consolă cu motive Consolă cu motive
ıbile; de zugrăveli, repictări; rente;	37c Consolă cu motive vegetale ipsos c	(37h) Consolă cu motive vegetale ipsos h	371	Consolă cu motive
e culoare solzite și exfoliate; ;	37d Consolă cu motive vegetale ipsos d	(37i) Consolă cu motive vegetale ipsos i	(37m)	Consolă cu motive
	37e Consolă cu motive vegetale ipsos e

LEGEI		32	FRONTON FEF Parter; ipsos; se reparatii si refac
BARBACANE		ACOPERIȘ	33	FRONTON FEF Parter; ipsos; se reparatii si refac
ota 3,65m, Fa țada Es t ota 3,65m, Faț ada Est ota 3,65m, Faț ada Nord		SOLZI, TIP ETERNIT 40x40cm INVELITOARE DE TABLĂ SOLZI TITAN-ZINK 40x40cm	34	FRONTON FEI Parter; ipsos; s reparatii si refa
ota 3,90m, Fațada Est ota 3,90m, Fațada Vest ota 7,40m, Fațada Vest	3	TERASĂ- pard. exterioaara mozaic turnat cu pantă de scurgere spre barbacanul B17	35	FRONTON FEI Parter; ipsos; s reparatii si refa
ota 9,35m, Fațada Vest ota 9,35m, Fațada Vest ota 9,88m, Fațada Sud	(4)	FERESTRE VELUX realizate in etapele anterioara PROFIL DECORTIV COAMĂ	36	FRONTON FEI Parter; ipsos; s reparatii si refa
cota 9,88m, Fațada Sud cota 9,20m, Fațada Sud cota 9,20m, Fațada Sud	6	tablă profilată titan-zink PARAZĂPADĂ; element adăugat ulterior	37	CONSOLA FRO TIP a,b,c,d,e,f,g se propun lucra refacere a portiu

se decoperteaza straturile de finisaj adaugate in etapele anterioare pana la stratul originar. Se refac campurile de tencuiala lisa conform martorilor istorici, cu materiale cat mai apropiate de cele originare (vezi Exp.fizico-chimica, studiu de parament);	60	FRONTON FER Mansardă; ipso consevare, rep degradate;
+8.96 Cotă de călcare MANSARDĂ	15	ANCADRAMENT UŞĂ PRINCIPALĂ U1 parter; Fațada Sud; Profil tras, fronton	61	FRONTON FE Mansardă; ipso consevare, rep degradate
+8.25 Cotă intrados ETAJ	(16)	în acoladă și pilaștri adosați; se propun lucrari de consevare, reparatii si refacere a portiunilor degradate ANCADRAMENT UŞĂ U18 ;parter; Fațada Vest;	62	CORNIȘĂ CU E Fațada Sud, Esi detaliu originar; consevare, repa degradate
		Profil tras în acoladă și pilaștri adosați; se propun lucrari de consevare, reparatii si refacere a portiunilor degradate	63	CORNIȘĂ CU E Fațada Sud detaliu originar; consevare, repa

PR. NUMARUL: 1093-c/2022 JRARE LA CASTELUL . Butea, jud. Iasi DATA: FAZA: 11.2022 P.T.+D.E. SCARA: NR. PLANSA: FATADA EST CASTEL A146 1:50 PROPUNERE

+15.35 +12.59 +12.00 Cotă intrados MANSARDĂ +8.78 _____ +8.25 Cotă intrados ETAJ 66 +7.65 +4.77 +3.92 Cotă călcare ETAJ și terasă <u>L</u>____ 0 +3.28 Cotă intrados PARTER înlocuire pavaj existent, dale de marmură cu dale de piatră +1.09 Cota brâu decorativ ±0.00 Cotă călcare Parter rigola piatra de rau \square

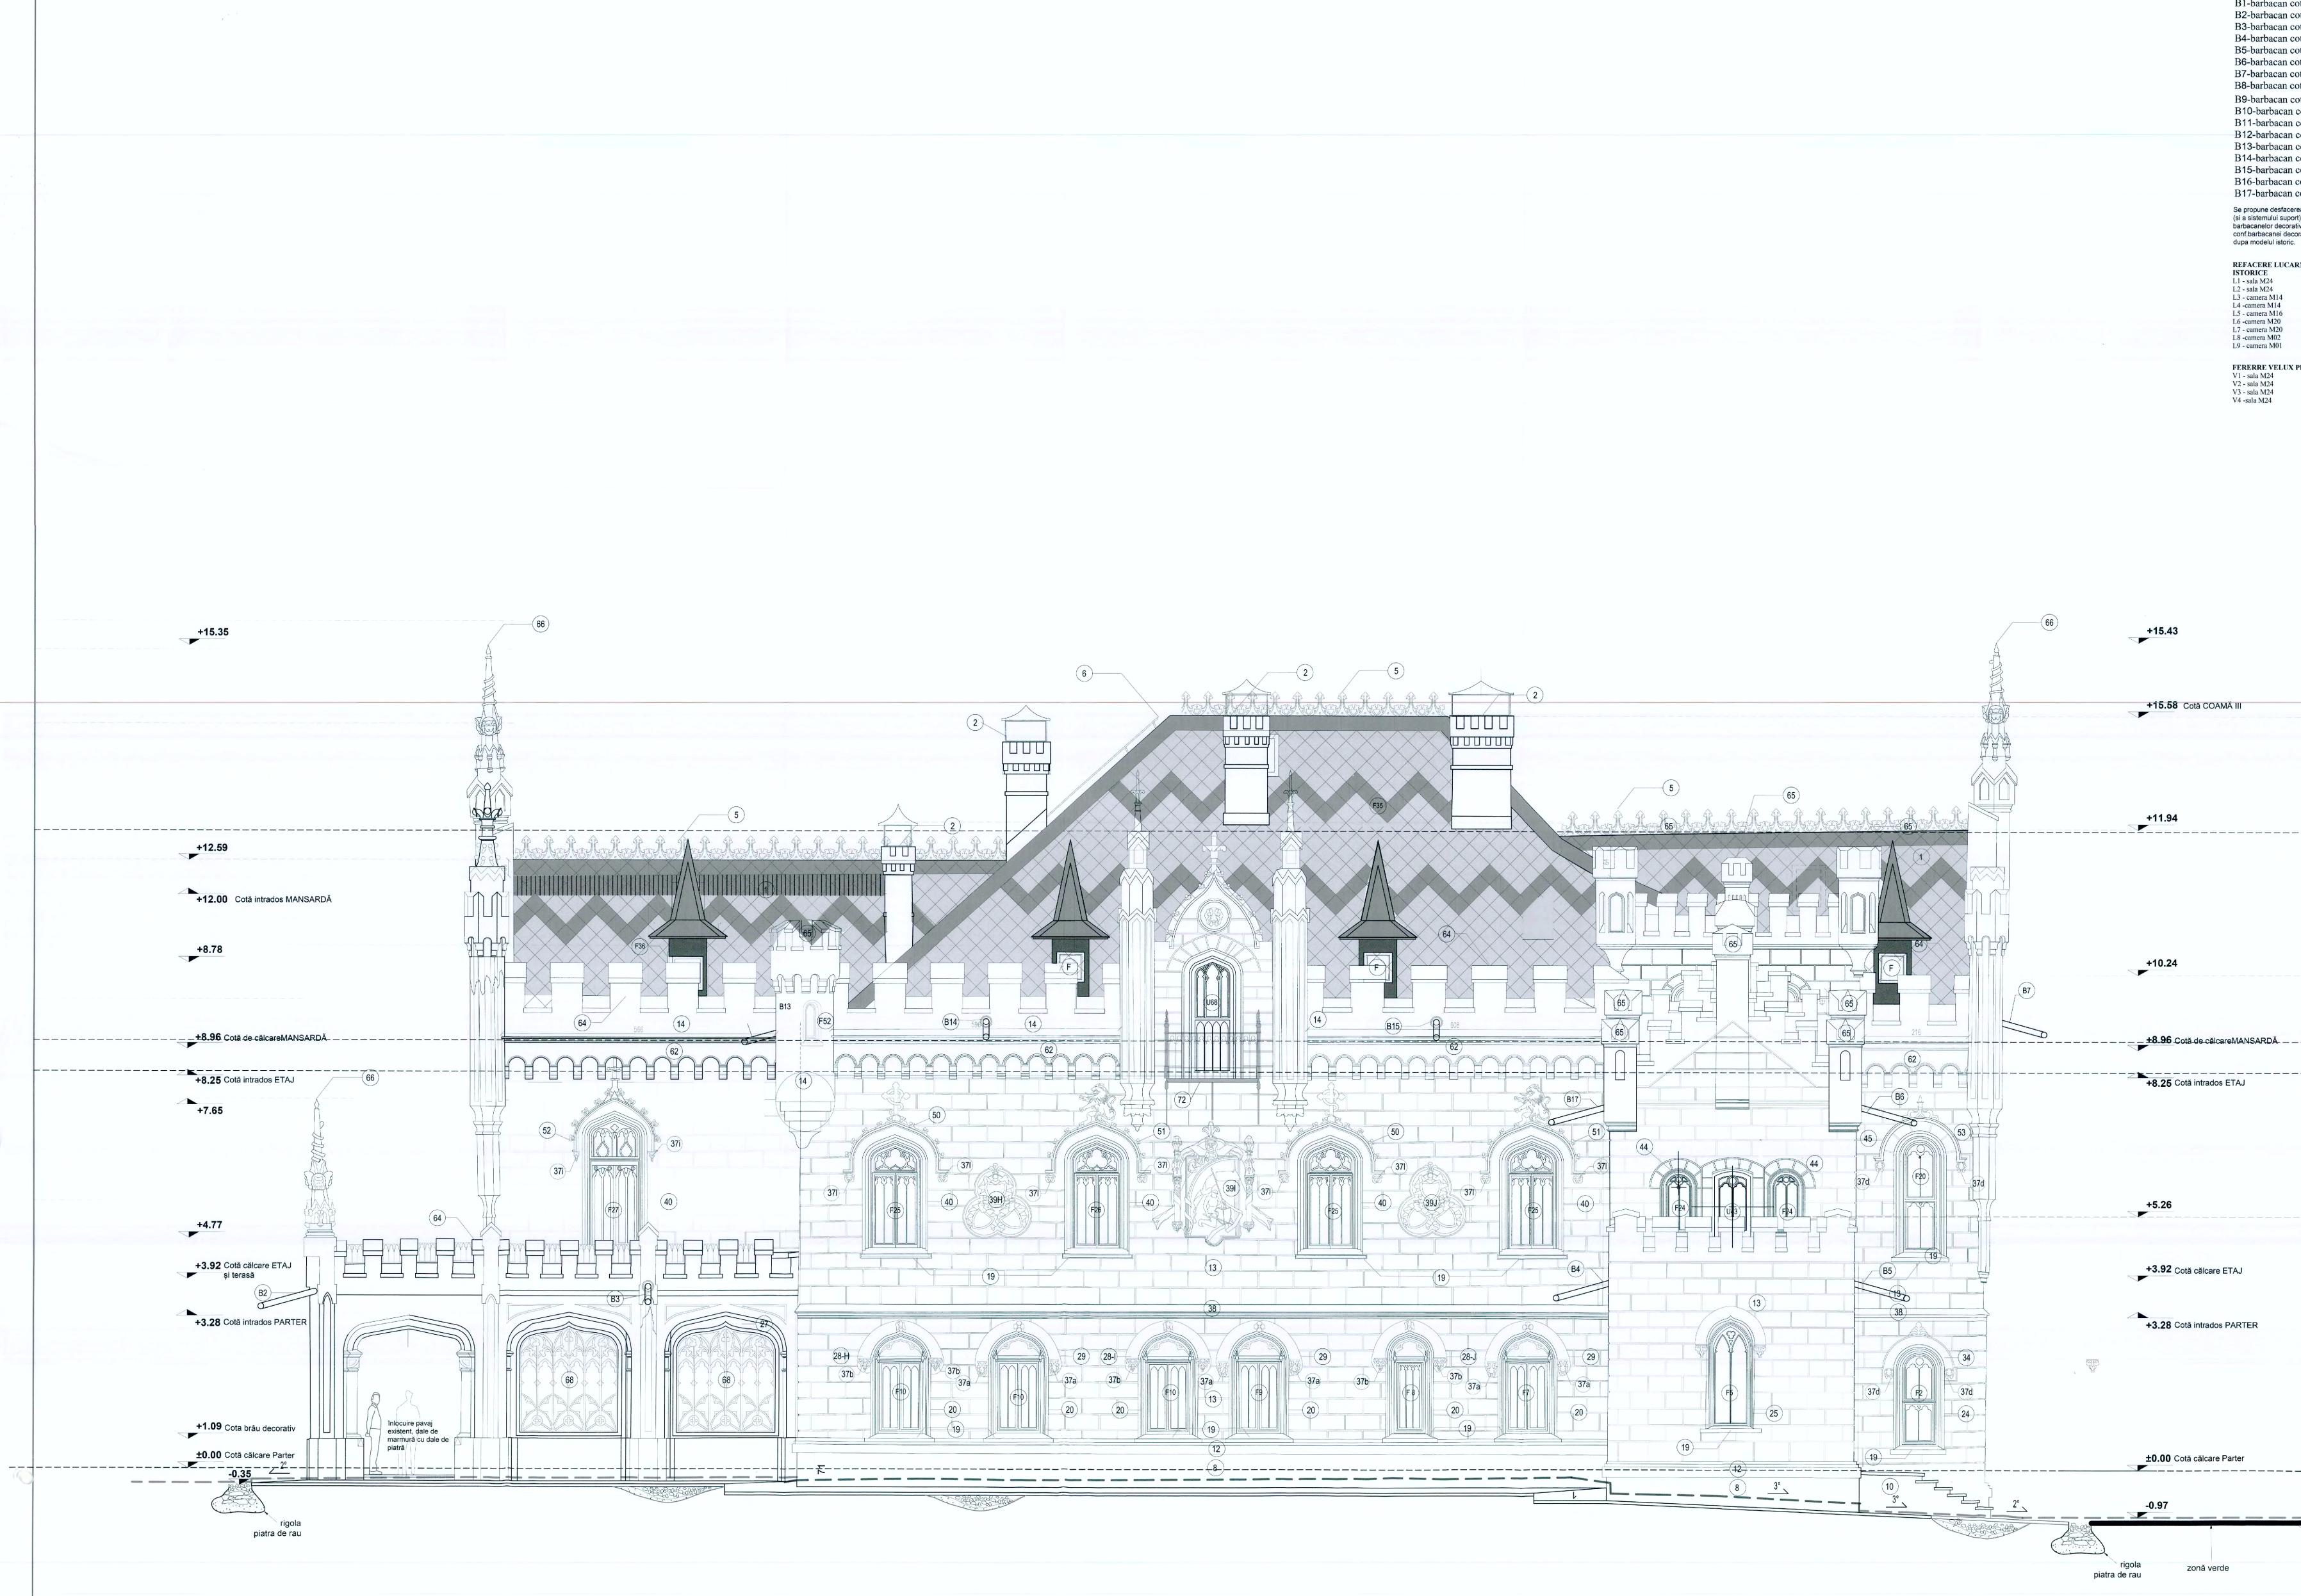
DETALIERE LUCRARI NECESARE ELEMENTELOR ARTISTICE (BASORELIERURI, FLESE, TURNURI, CONSOLE, CAPITELURI, ANCADRAMENTE DECORATE, FRONTOANE)

- 1.Intervenţii de conservare şi restaurare suport şi straturi de preparaţie elemente profilate;
 Consolidare suprafaţă suport; - Consolidare straturi de preparații;
- Eliminare intervenții anterioare reparații, refaceri (ciment, văruieli, gleturi);
 Refacerea aderenței elementelor profilate desprinse la suport;
 Refacerea aderenței straturilor de preparație la suport;
 Completare lacune suport elemente decorații și elemente de mari dimensiuni;
 Completare lacune straturi de preparații;

LEGENDA COMPONENTE	 32 FRONTON FEREASTRĂ TIP IV; Parter; ipsos; se propun lucrari de consevare, reparatii si refacere a portiunilor degradate;
	LEGENDA BARBACANE	ACOPERIȘ	33 FRONTON FEREASTRĂ TIP V; Parter; ipsos; se propun lucrari de consevare, reparatii si refacere a portiunilor degradate;
	B1-barbacan cota 3,65m, Fațada Est B2-barbacan cota 3,65m, Fațada Est B2 harbacan cota 3,65m, Fațada Est	1 INVELITOARE DIN PLACI DE FIBROCIMENT- SOLZI, TIP ETERNIT 40x40cm 2 INVELITOARE DE TABLĂ SOLZI TITAN-ZINK	34 FRONTON FEREASTRĂ TIP VI; Parter; ipsos; se propun lucrari de consevare,
	B3-barbacan cota 3,65m, Faţada Nord B4-barbacan cota 3,90m, Faţada Est B5-barbacan cota 3,90m, Faţada Vest	40x40cm	 reparatii si refacere a portiunilor degradate; FRONTON FEREASTRĂ TIP VII; Parter: ipsos: se propup lucrari de conseivare
	B6-barbacan cota 7,40m, Fațada Vest B7-barbacan cota 9,35m, Fațada Vest	pantă de scurgere spre barbacanul B17 FERESTRE VELUX realizate in etapele anterioara	reparatii si refacere a portiunilor degradate;

37e Consolă cu motive vegetale ipsos e		M M	litropolia Moldovei și BucovineI 11.2022 P.T.+D.E.
		DESENAT arh.stag.Ruxandra Vasile FA	ATADA NORD CASTELSCARA:NR. PLANSA:PROPUNERE1:50A147

+17.09	
	+15.58 _{Cotă} COAMĂ III	
	+12.90	
	+11.24 +9.32	
	+8.96 Cotă de călcare terasa M06 +7.15 Cotă de calcare terasa M07	
	+7.15 ^{Cotă} plafon camera E16 etaj B5 +4.04 Cotă călcare ETAJ	
	+3.28 Cotă intrados PARTER	
	+0.74 ±0.00 Cotă călcare PARTER -0.68	
	zonă verde	M
