<b>PRODIG</b> <small>s.r.l. PRODIG s.r.l. str. Dr. Obedeanu, nr. 3, 05, Bucuresti          Nr. Reg.Com. 135/3167/1991, cod fiscal R3814171          tel. 0722539910, e-mail: prodigbucuresti@gmail.com</small>		<b>TITLU PROIECT:</b> LUCRARI DE RESTAURARE LA CASTELUL STURDZA DIN SATUL NICLAUSENI, com. Baita, jud. Iasi		<b>PR. NUMARUL:</b> 1074-002
<b>SEF PROIECT</b> arh. Șerban Sturdza	<b>BENEFICIAR:</b> Mitropolia Moldovei și Bucovinei, Arhiepiscopia Iajilor	<b>DATA:</b> 11.2022	<b>FAZA:</b> P.T.+D.E.	
<b>DESENAȚ PROIECTAT</b> arh. stag. Ruxandra Vasile	<b>DESFASURATA CAMERA E04, RELEVU STADIU FIZIC</b>	<b>SCALA:</b> 1:50	<b>NR. PLANSĂ:</b> A41

TITLU PROIECT: LUCRĂRI DE RESTAURARE LA CASTELUL STURDZA DIN SATUL MICLAUSENI, com. Butcea, jud. Iasi		PR. NUMARUL: 1093-c/2022
SEF PROIECT	arh. Șerban Sturdza	BENEFICIAR: Mitropolia Moldovei și Bucovinei, Arhiepiscopia Iașilor
DESENAT PROIECTAT	arh.stag.Ruxandra Vasile arh.stag.Mihnea Tudor	DATA: 11.2022
<b>DESFASURATA CAMERA E06, RELEVU STADIU FIZIC</b>		FAZA: P.T.+D.E.
		SCARA: 1:50
		NR. PLANSA: A43

**DEFASURATA CAMERA E14,  
RELEVEU STADIU FIZIC**

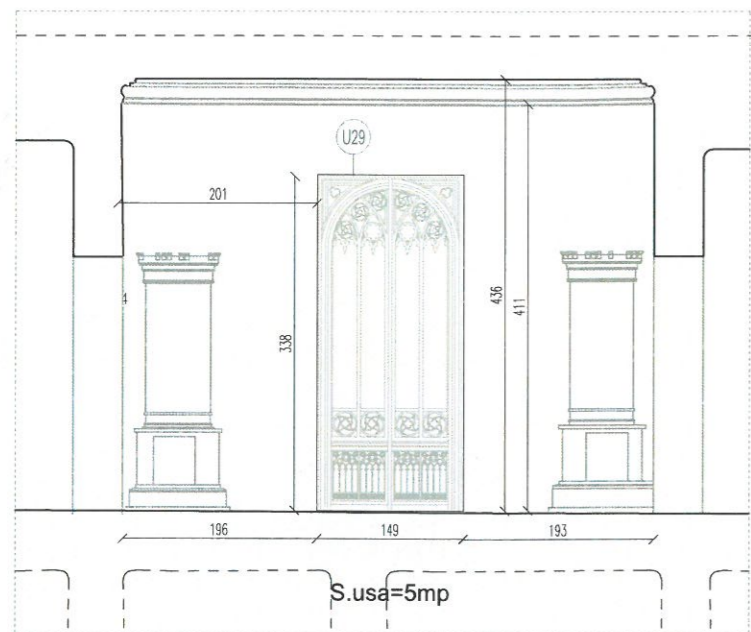
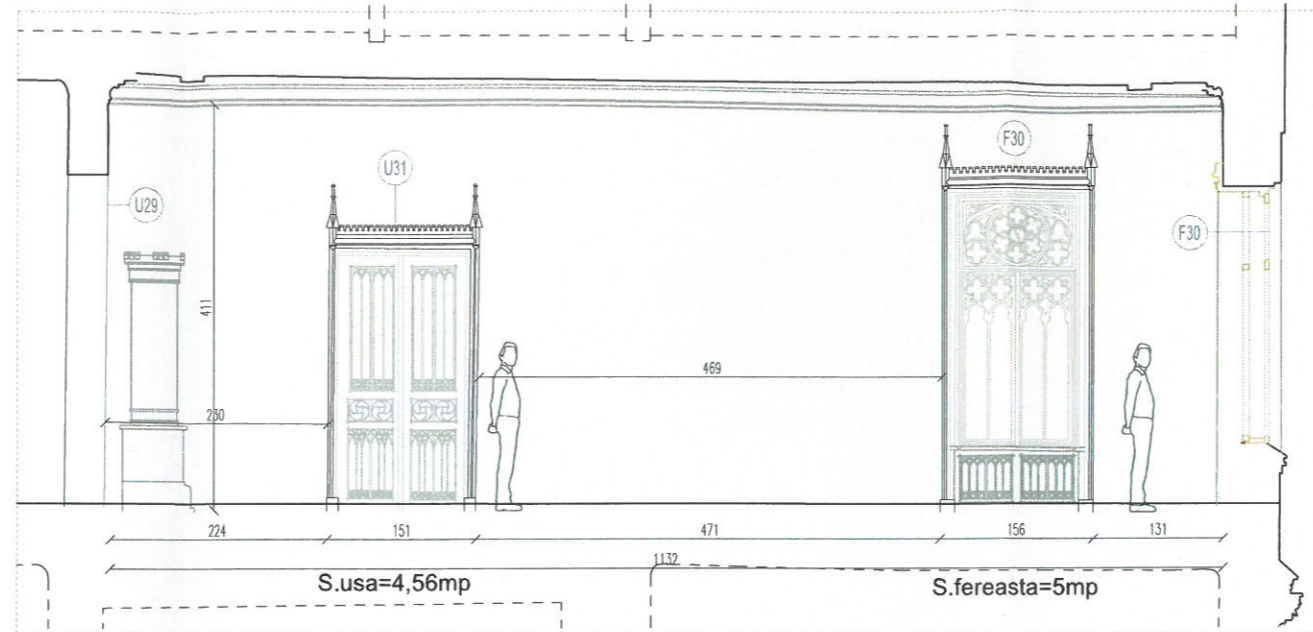
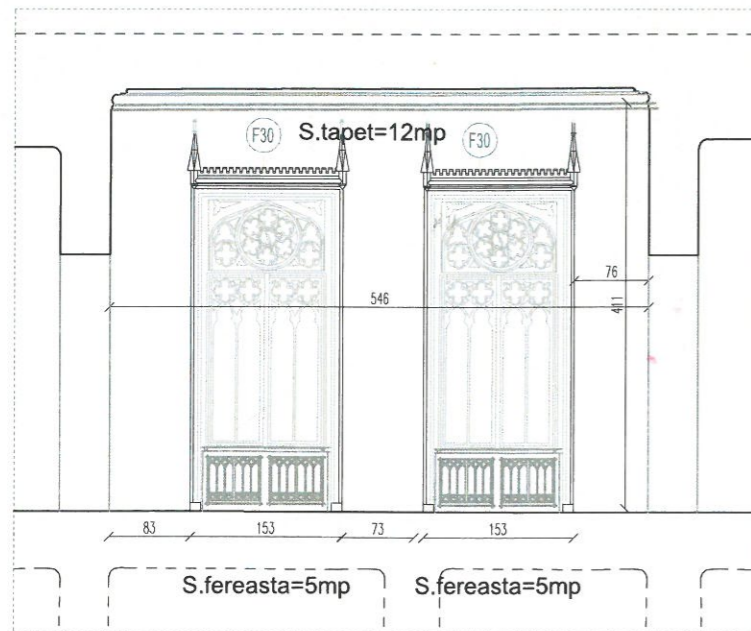
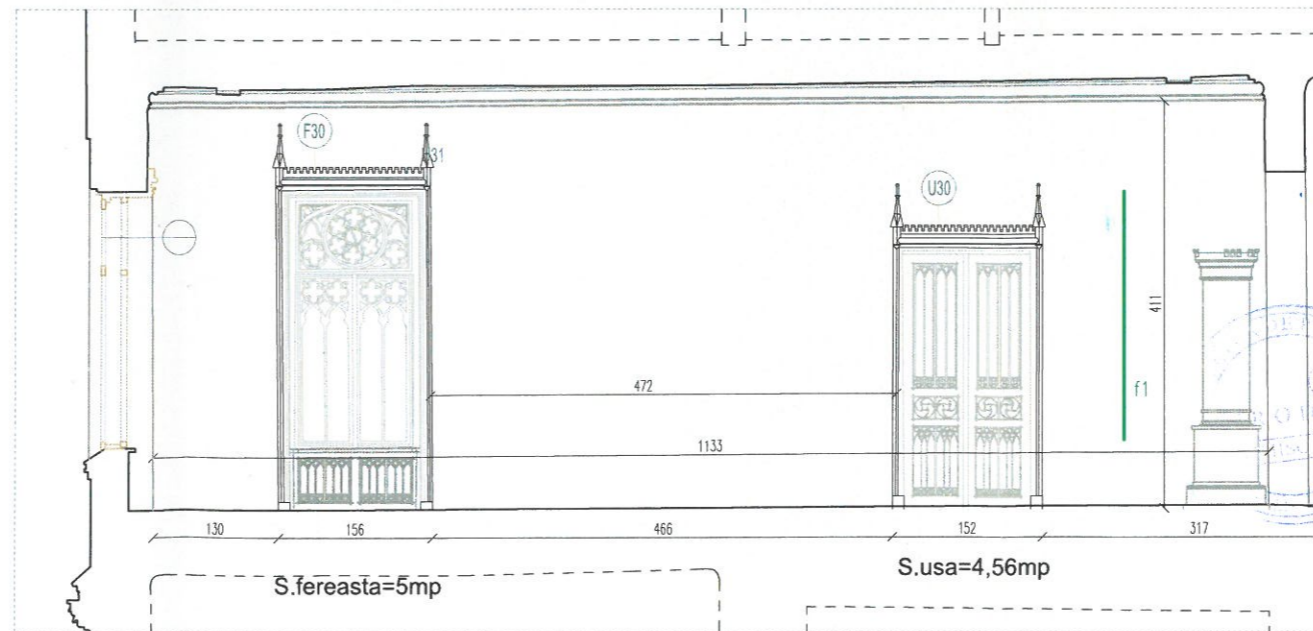
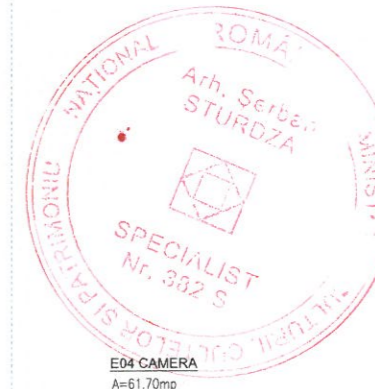
E04 CAMERA  
A=61,70mp  
P=45,85m  
H=4,36m

- pard = parchet din lemn masiv, plinta din lemn masiv, stare buna
- parchet cu imbinari decorative, stare deteriorata
- per = zugraveala alba, degradari locale, fisuri si crapaturi in tencuiala, infiltratii in zidarie
- radiatoare si instalatii de incalzire neadecvate
- tav = pictura deteriorata, desprinsa sau disparuta, crapaturi ale tencuieiilor colorate, fisuri
- comisa, profil tras, deteriorat, grinzi cu decoratie picturala x4buc.
- usi = lemn masiv de stejar, pe toc, cu rama si table si elemente neogotice decorative
- Ue5 - usa acces spre E04, lemn masiv stejar, stare buna
- Ue8 - usa acces spre E05, lemn masiv stejar, stare buna
- Ue9 - usa acces spre E06, lemn masiv stejar, stare buna
- fer. = lemn masiv de stejar cu elemente decorative neogotice, neetanse - Fe13 4buc,
- ilum. = 4 aplici de perete
- sobe = sobe originale cu cahle, 100 x 82 x 180cm, x2buc

Pictura are o pulverulenta medie pe unele zone, altele sunt acoperite cu protectia din 2004 (facing din hartie japoneza si tifon pe alocuri) si indepartarea acesteia necesita atentie si abilitate in inlaturare in prezent pentru ca stratul de culoare este sensibil, apoi arii unde culoarea este intinsa (spalata) de infiltratiile de dupa 2005.

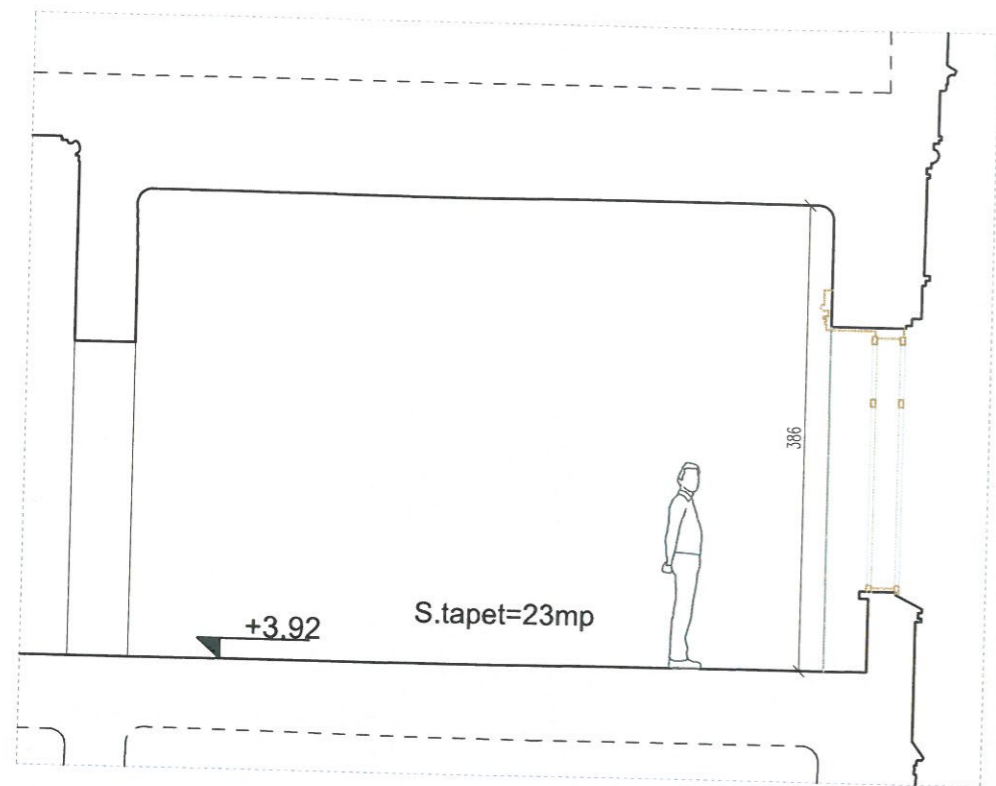
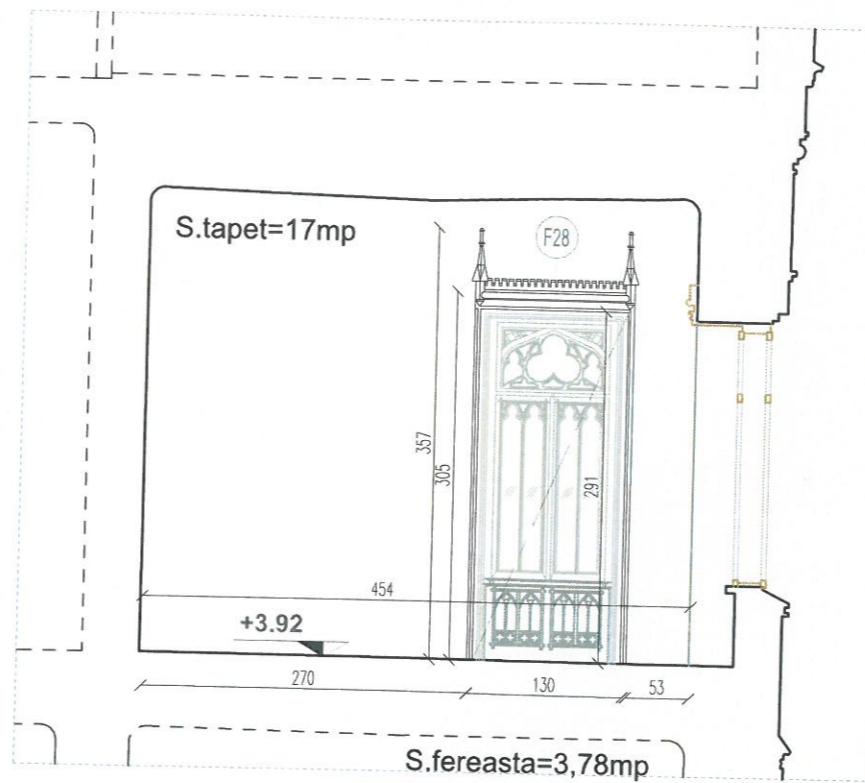
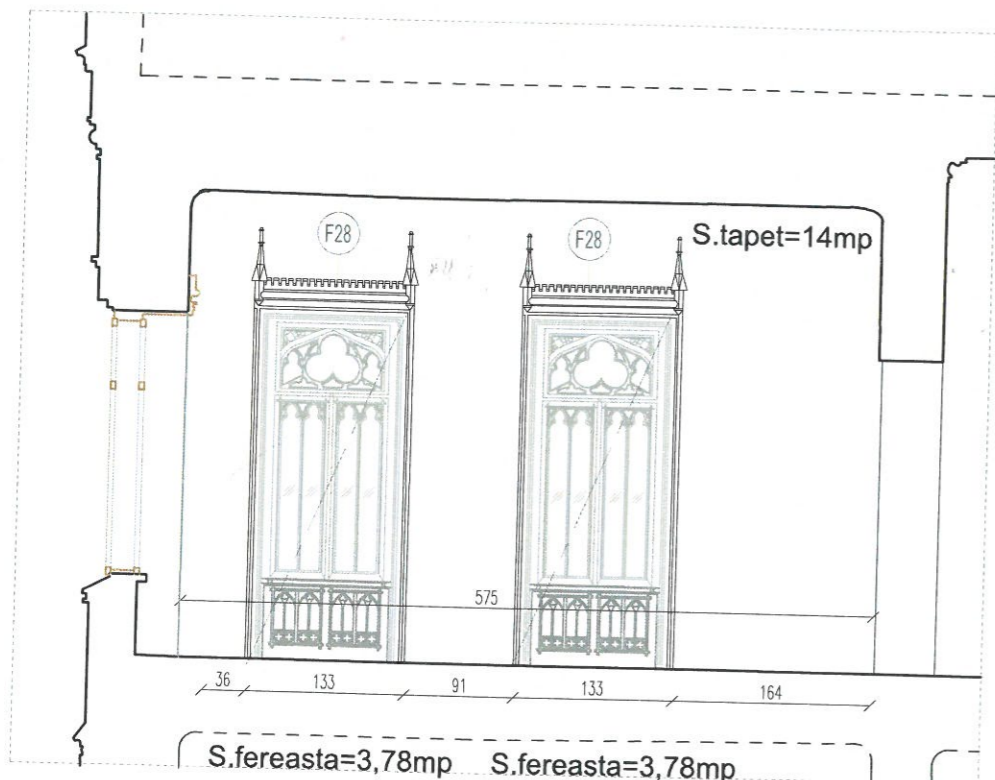
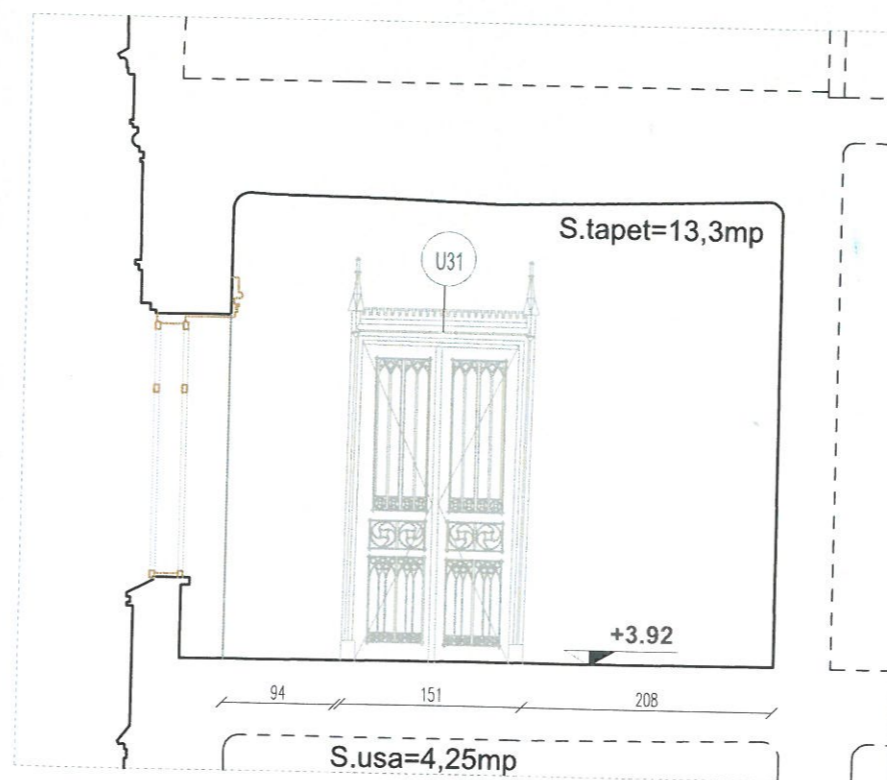
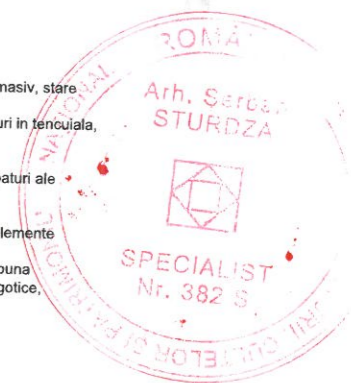
**E05 CAMERA**

- pard = parchet din lemn masiv l=15cm, plinta din lemn masiv, stare buna
- per = zugraveala alba, degradari locale, fisuri si crapaturi in tencuiala, infiltratii in zidarie
- radiatoare si instalatii de incalzire neadecvate
- tav = pictura deteriorata, desprinsa sau disparuta, crapaturi ale tencuiei colorate, fisuri
- cornisa, profil tras, deteriorat
- usi = lemn masiv de stejar, pe toc, cu rama si table si elemente neogotice decorative
- Ue8 - usa acces spre E05, lemn masiv stejar, stare buna
- fer. = lemn masiv de stejar cu elemente decorative neogotice, neetanse, - Fe11 x 1buc., - Fe12x 2buc.
- ilum. = 4 aplici de perete.

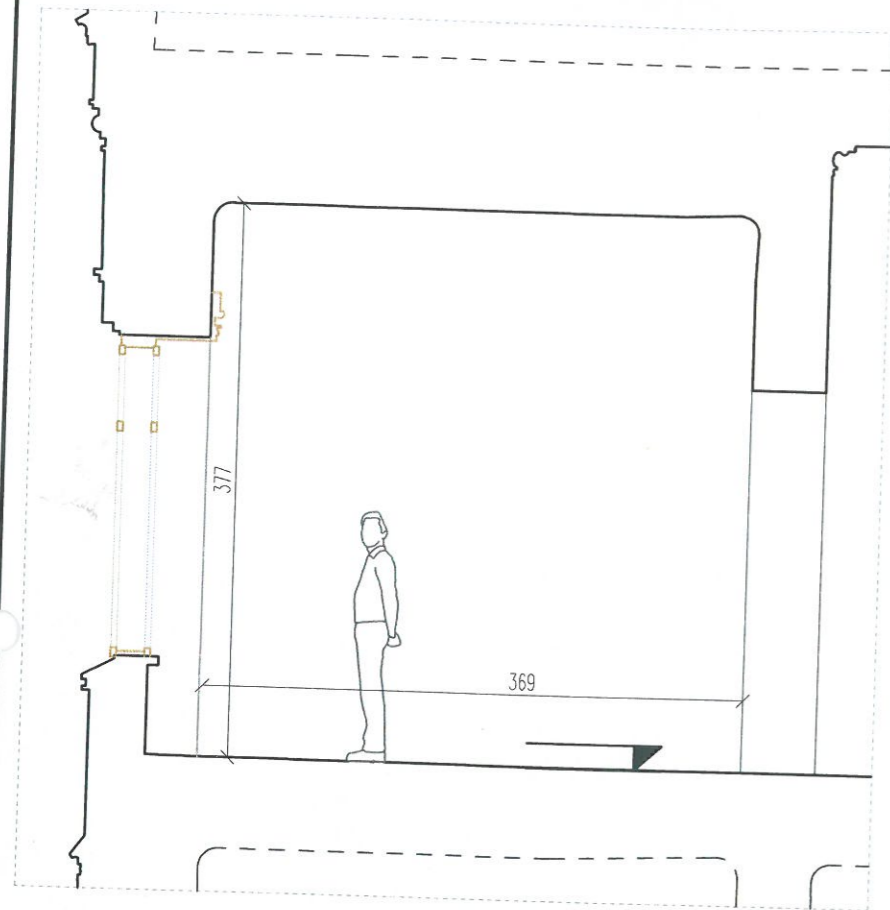
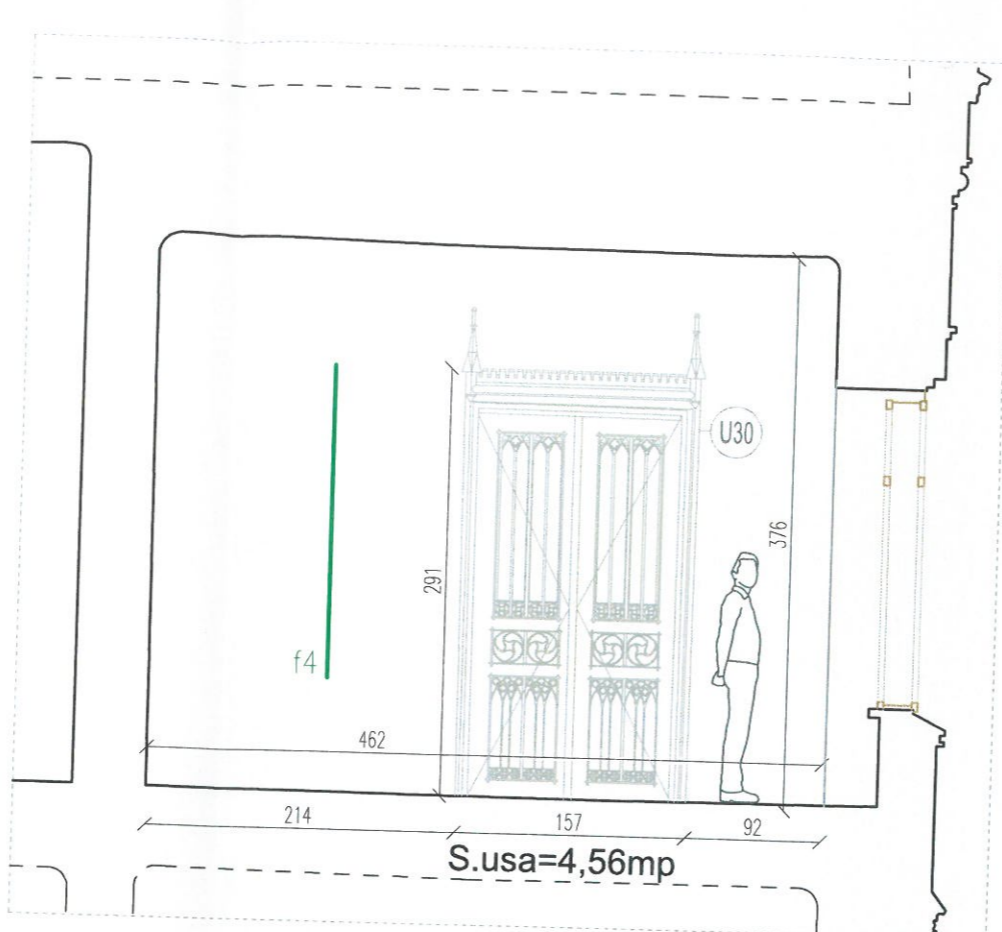
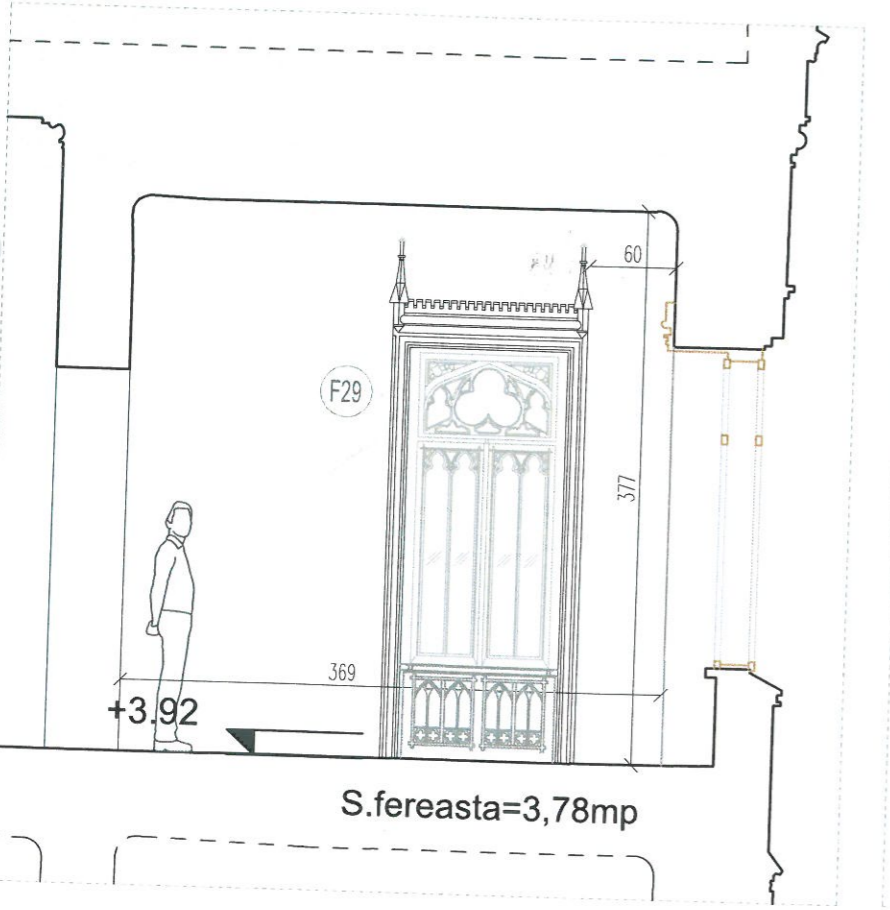
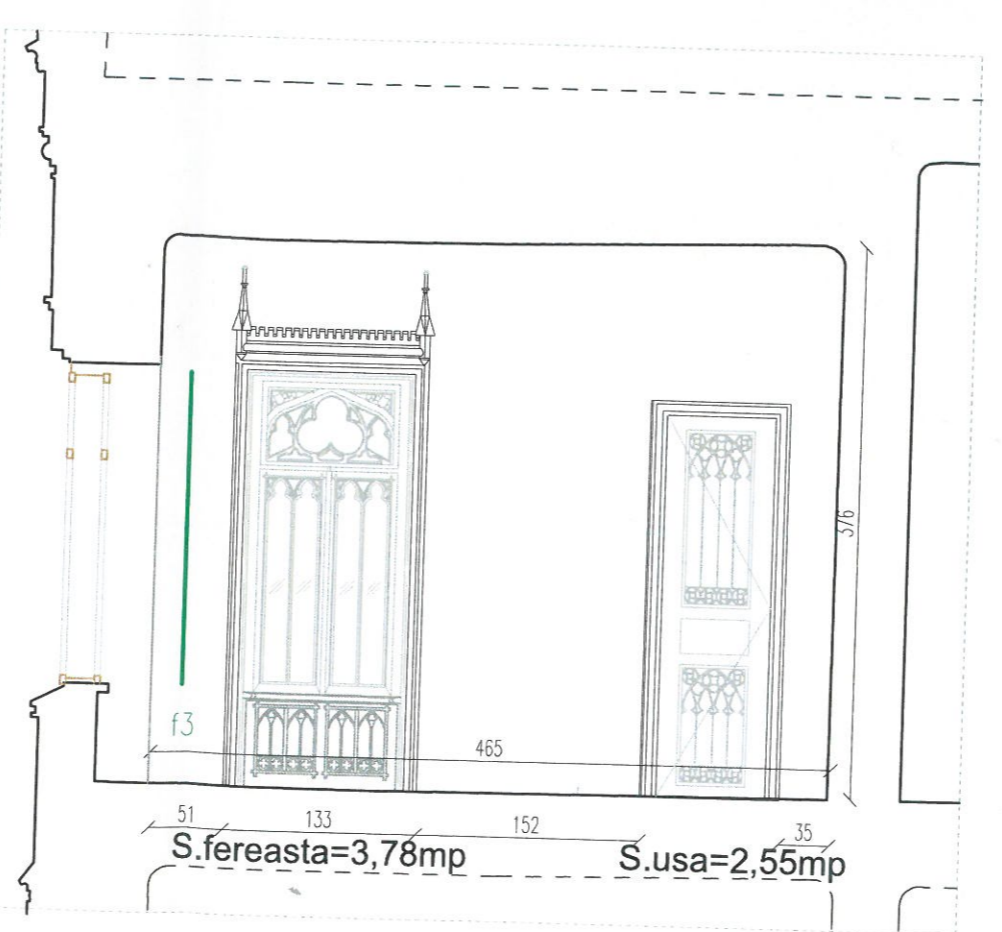
**E06 CAMERA**

- pard = parchet din lemn masiv l=15cm, plinta din lemn masiv, stare deteriorata,
- urme usoare de uzura
- per = zugraveala alba, degradari locale, fisuri si crapaturi in tencuiala, infiltratii
- in zidarie, umflaturi ale tencuiei
- radiatoare si instalatii de incalzire neadecvate
- tav = pictura deteriorata, desprinsa sau disparuta, crapaturi ale tencuiei colorat,
- fisuri cornisa, profil tras, deteriorat,
- usi = lemn masiv de stejar, pe toc, cu rama si table si elemente neogotice Ue9 - usa acces spre E04, lemn masiv stejar, stare buna
- Ue10 - usa acces spre E07, lemn masiv stejar, stare buna
- fer. = lemn masiv de stejar cu elemente decorative neogotice, neetanse,
- Fe14 x 2buc.
- ilum. = central lipsa, 1 aplica perete

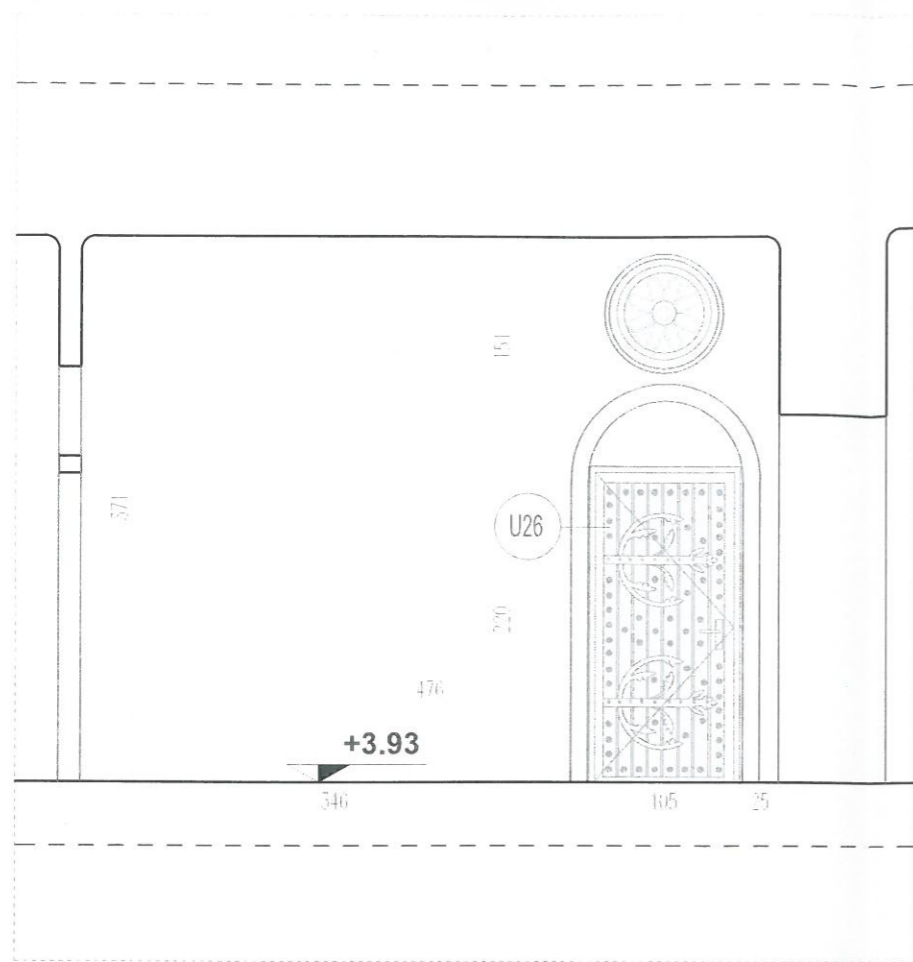
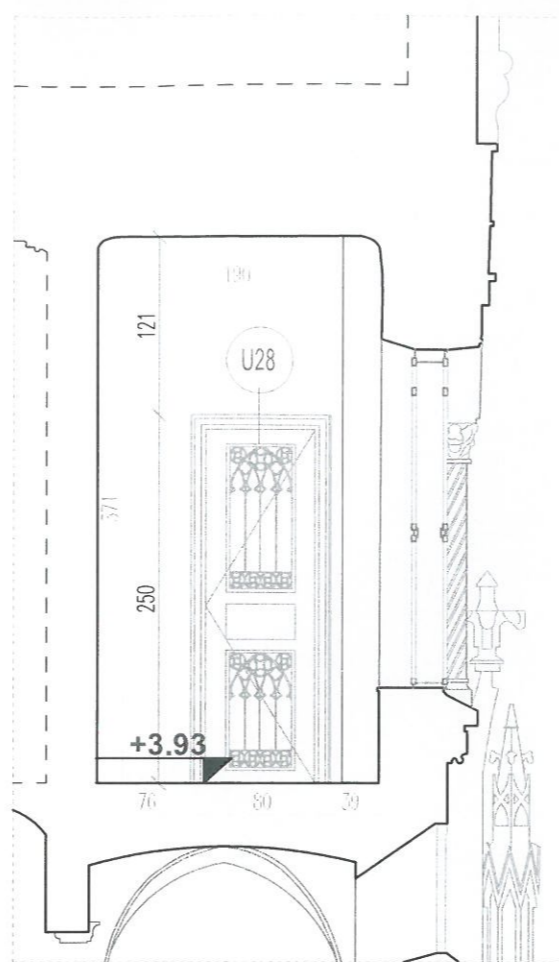
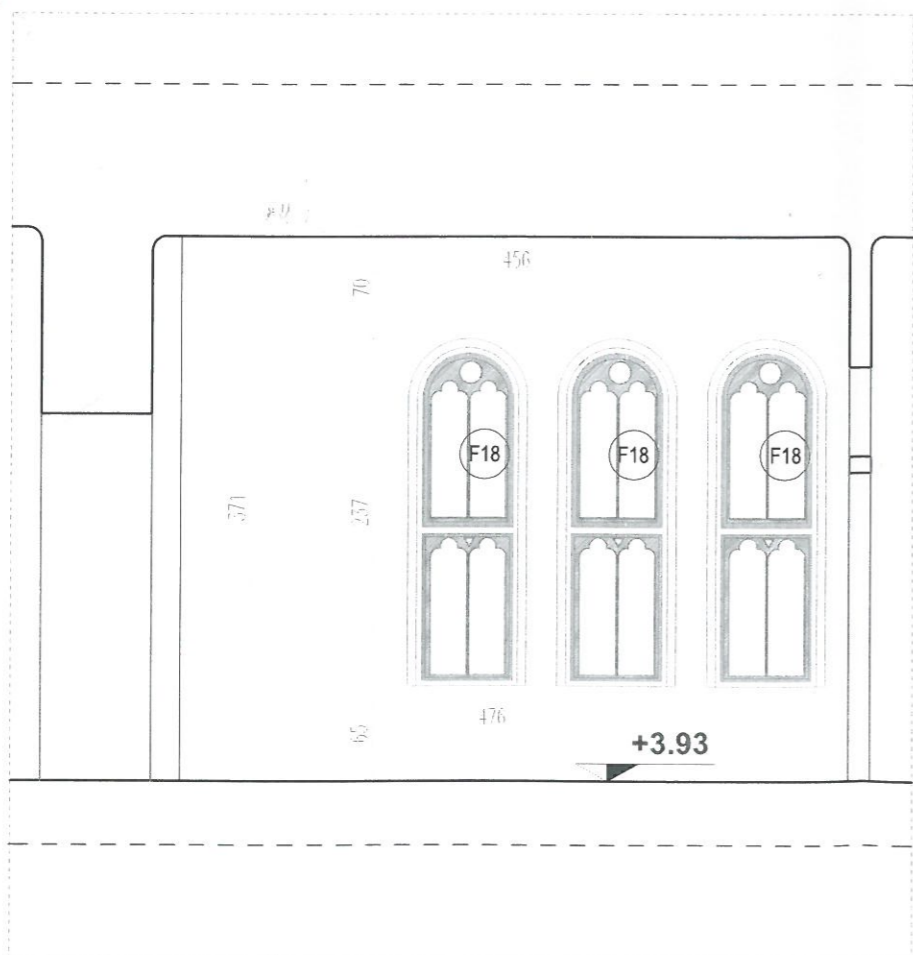
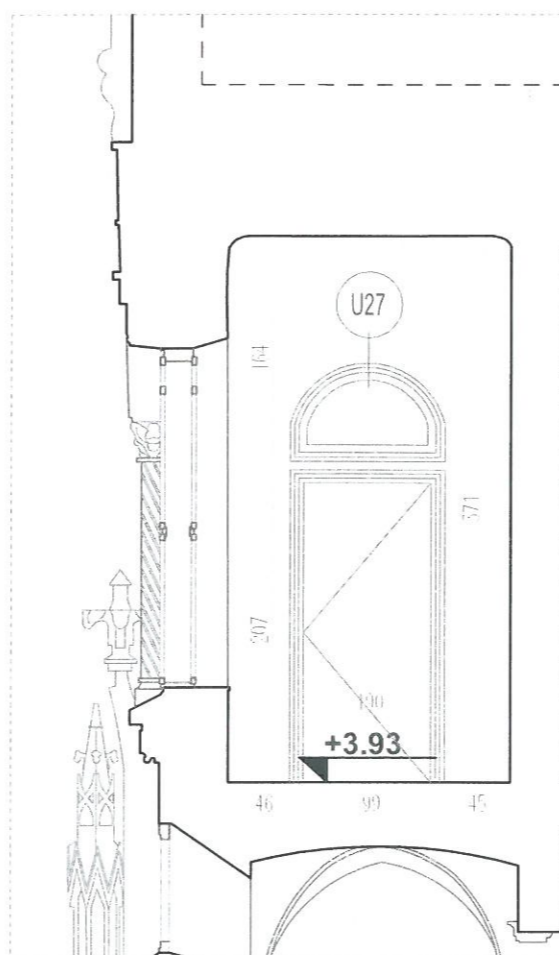
**E07 VESTIBUL**

- pard = gresie, placi dim. 30x30cm.
- per = faianta, placi dim., 20x30cm pana la cota +2.20m de pardoseala,
- tencuiala si zugraveala alba, fisuri, infiltratii in zidarie
- tav = tencuiala si zugraveala alba, urme de umezeala
- usi = lemn masiv de stejar, pe toc, cu rama si table si elemente neogotice decorative
- Ue3 - usa acces spre E01, lemn masiv stejar, stare buna
- Ue10 - usa acces spre E06, lemn masiv stejar, stare buna
- Ue19 - usa acces spre E08, lemn masiv, stare buna
- fer. = lemn masiv de stejar cu elemente decorative neogotice, neetanse,
- Fe01 x 3buc.
- ilum. = 2 aplici tavan

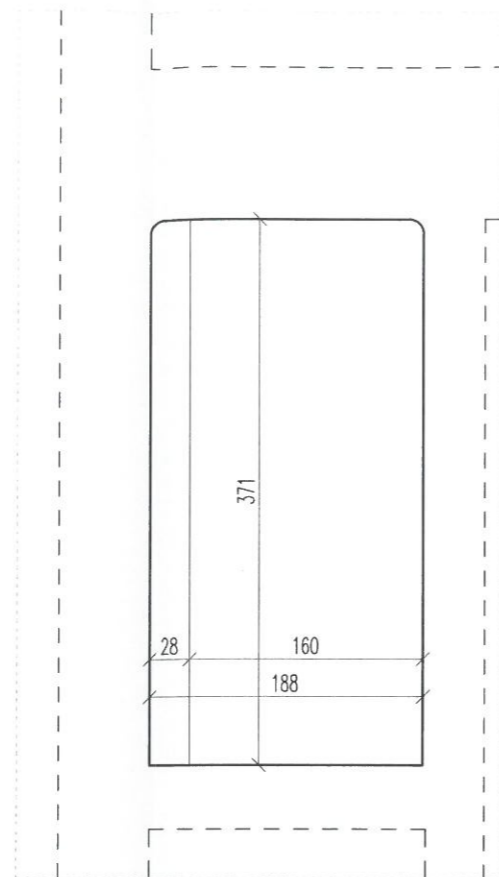
**E08 GRUP SANITAR**

- pard = gresie, placi dim. 30x30cm.
- per = faianta, placi dim., 20x30cm  
pana la cota +2.20m, de pardoseala,
- tencuiala si zugraveala alba, fisuri, infiltratii in zidarie
- tav = tencuiala si zugraveala alba, urme de umezeala
- usi = lemn masiv de stejar, pe toc, cu rama si tableie  
si elemente neogotice decorative
- Ue19 - usa acces spre E07, lemn masiv, stare buna
- ilum. = tub cu neon la oglinda

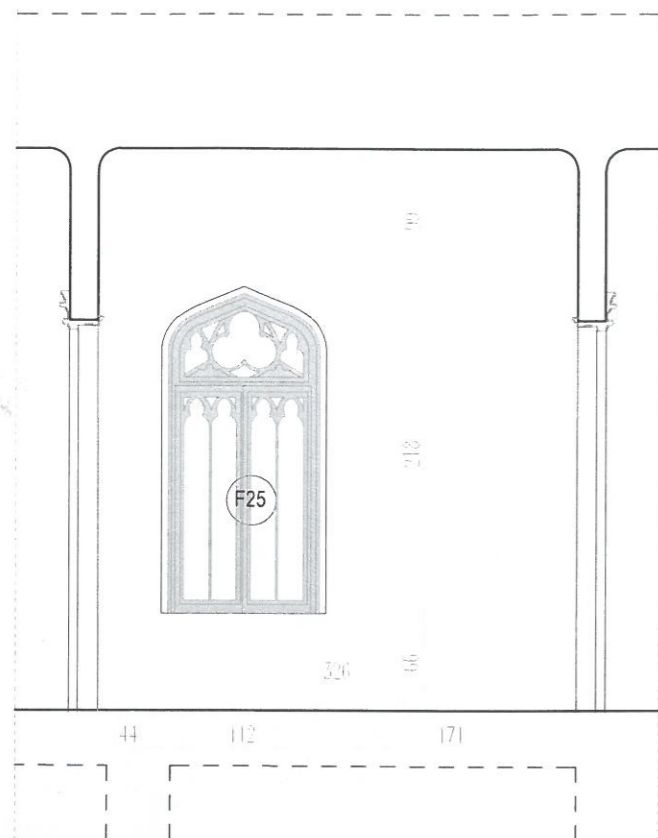
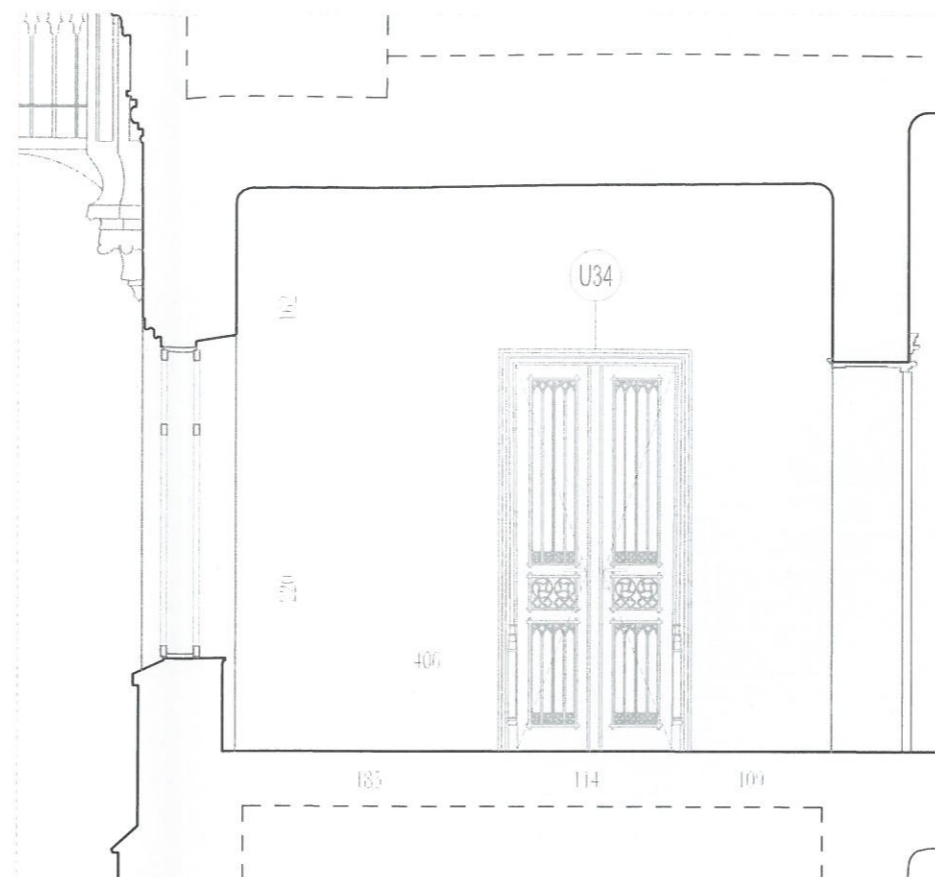
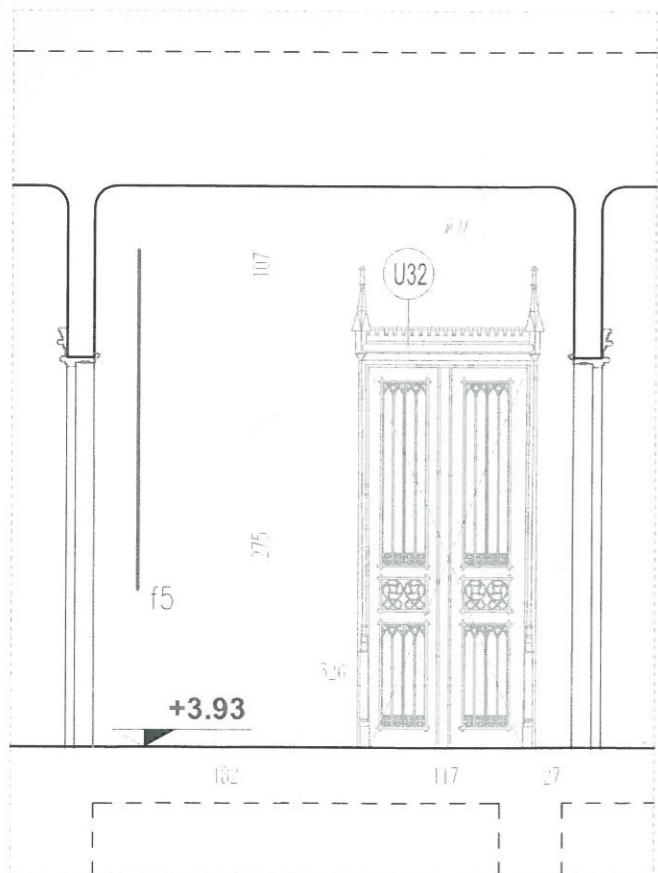
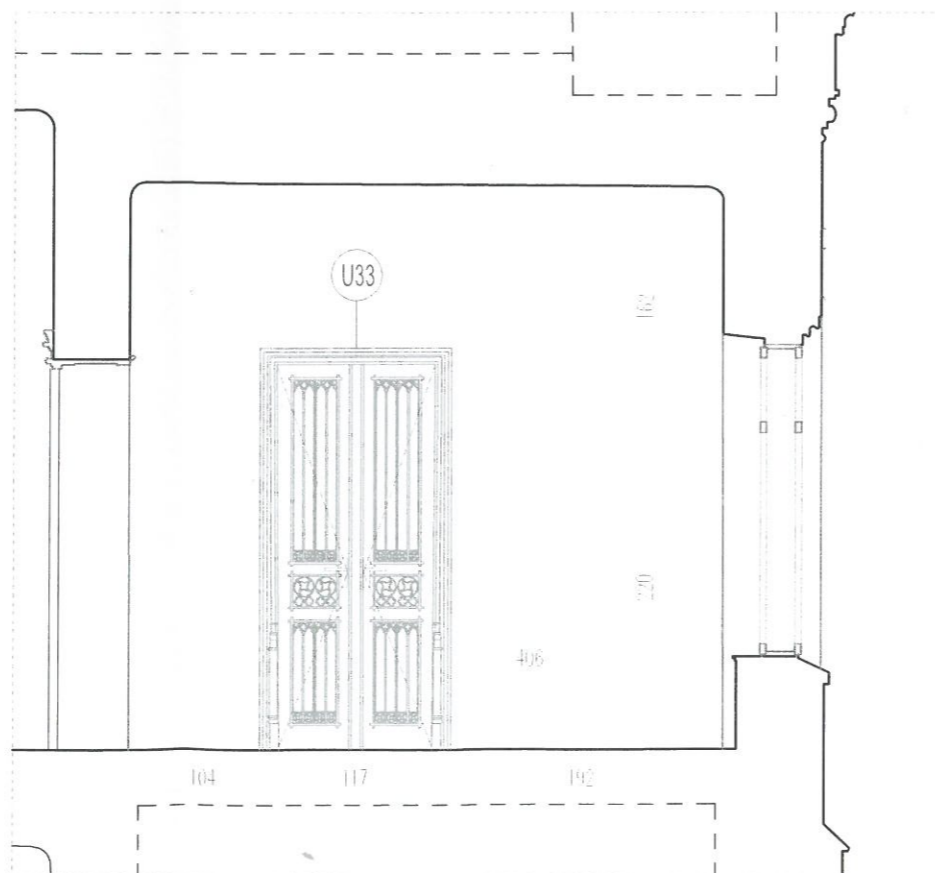
**E09 CAMERA**

pardosala = parchet din lemn masiv l=15cm, plinta din lemn masiv, stare deteriorata,  
urme usoare de uzura  
pereți= tencuială și zugrăveală alba, microfisuri  
tavan = pictura deteriorata, desprinsa sau disparuta, crapaturi ale tencuiei colorate,  
fisuri cornisa, profil tras, deteriorat  
usi= lemn masiv de stejar, pe toc, cu rama si tablie si elemente neogotice decorative, U32, U33, U34  
ferestre = lemn masiv de stejar cu elemente decorative neogotice, neatense,  
1buc. X F25

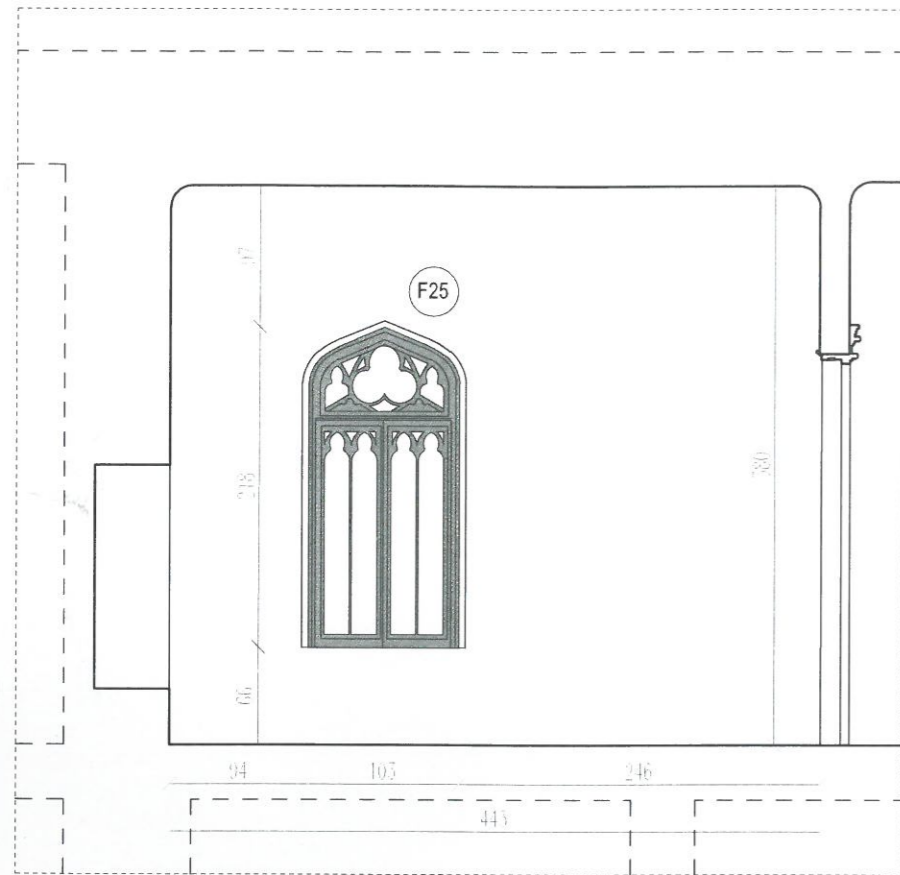
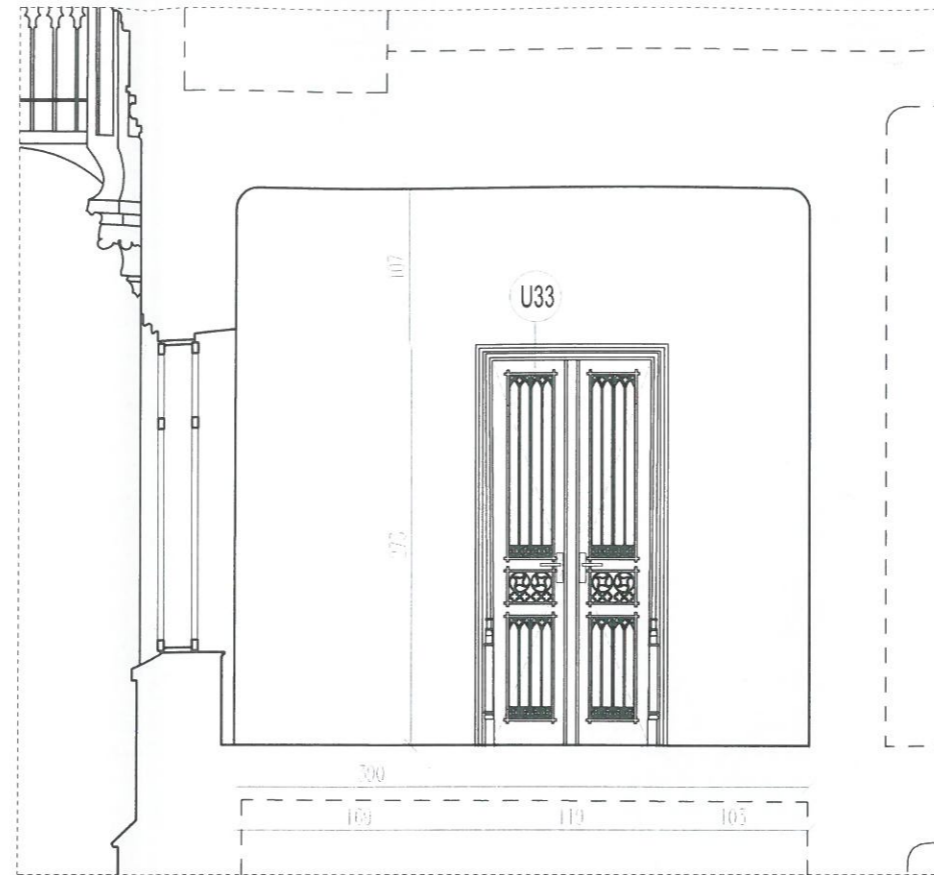
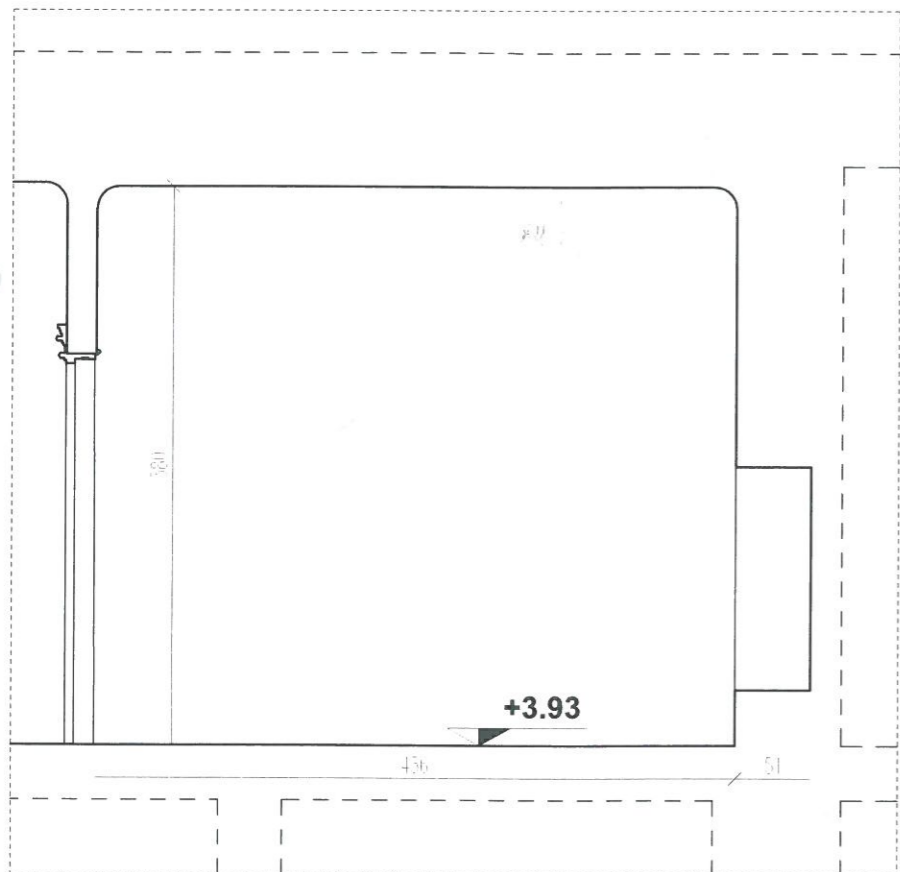
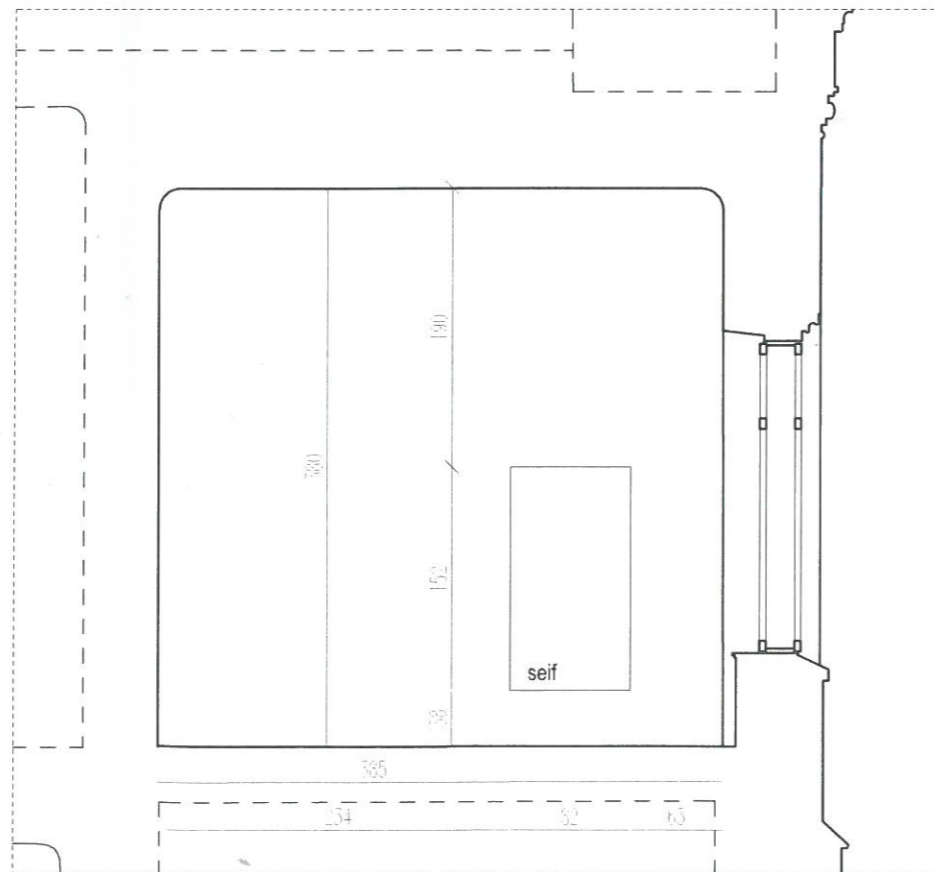
**E10 CAMERA**

pardoseala= parchet din lemn masiv l=15cm, plinta din lemn masiv, stare deteriorata, urme usoare de uzura  
pereti= tencuială și zugrăveală alba, microfisuri  
tavan = pictura deteriorata, desprinsa sau disparuta, crapaturi ale tencuiei colorate, strat suport de împletitură de nuiile expus  
uși= lemn masiv de stejar, pe toc, cu rama și table, U33 - acces P09  
ferestre= lemn masiv de stejar cu elemente decorative neogotice, neetanse, 1buc. X F25
