<b>PRODIG</b> <small>s.r.l. PRODIG s.r.l. str. Dr. Obedeanu, nr. 3, 05, Bucuresti          Nr. Reg.Com. 135/3167/1991, cod fiscal R3814171          tel. 0722539910, e-mail: prodigbucuresti@gmail.com</small>		<b>TITLU PROIECT:</b> LUCRARI DE RESTAURARE LA CASTELUL STURDZA DIN SATUL NICLAUSENI, com. Baita, jud. Iasi		<b>PR. NUMARUL:</b> 1074-002
<b>SEF PROIECT</b> arh. Șerban Sturdza	<b>BENEFICIAR:</b> Mitropolia Moldovei și Bucovinei, Arhiepiscopia Iajilor	<b>DATA:</b> 11.2022	<b>FAZA:</b> P.T.+D.E.	
<b>DESENAȚ PROIECTAT</b> arh. stag. Ruxandra Vasile	<b>DESFASURATA CAMERA E04, RELEVU STADIU FIZIC</b>	<b>SCALA:</b> 1:50	<b>NR. PLANSĂ:</b> A41

TITLU PROIECT: LUCRĂRI DE RESTAURARE LA CASTELUL STURDZA DIN SATUL MICLAUSENI, com. Butcea, jud. Iasi		PR. NUMARUL: 1093-c/2022
SEF PROIECT	arh. Șerban Sturdza	BENEFICIAR: Mitropolia Moldovei și Bucovinei, Arhiepiscopia Iașilor
DESENAT PROIECTAT	arh.stag.Ruxandra Vasile arh.stag.Mihnea Tudor	DATA: 11.2022
<b>DESFASURATA CAMERA E06, RELEVU STADIU FIZIC</b>		FAZA: P.T.+D.E.
		SCARA: 1:50
		NR. PLANSA: A43

**DEFASURATA CAMERA E14,  
RELEVEU STADIU FIZIC**

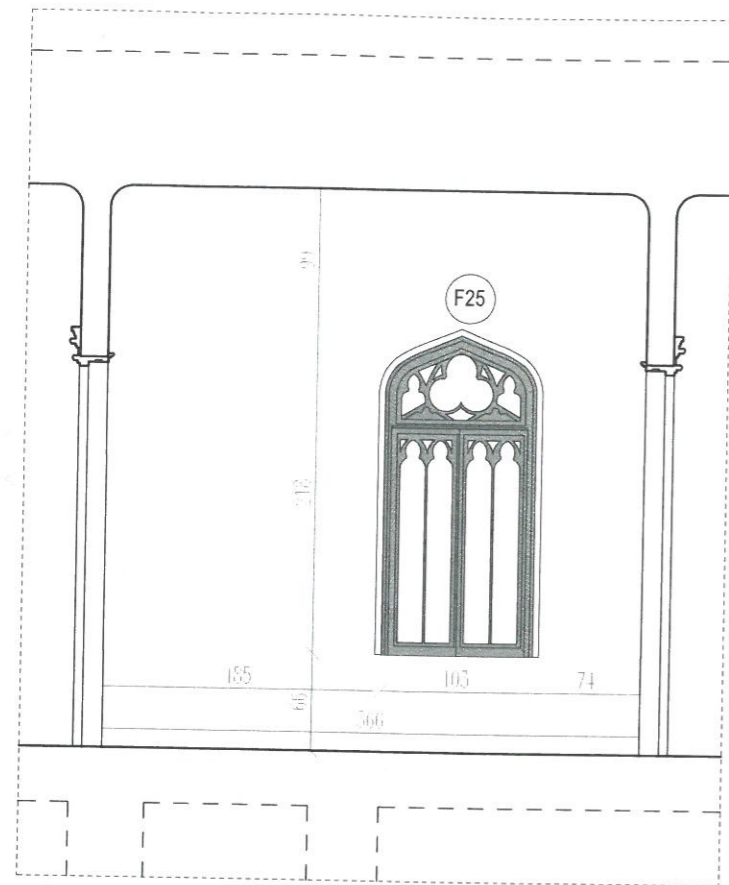
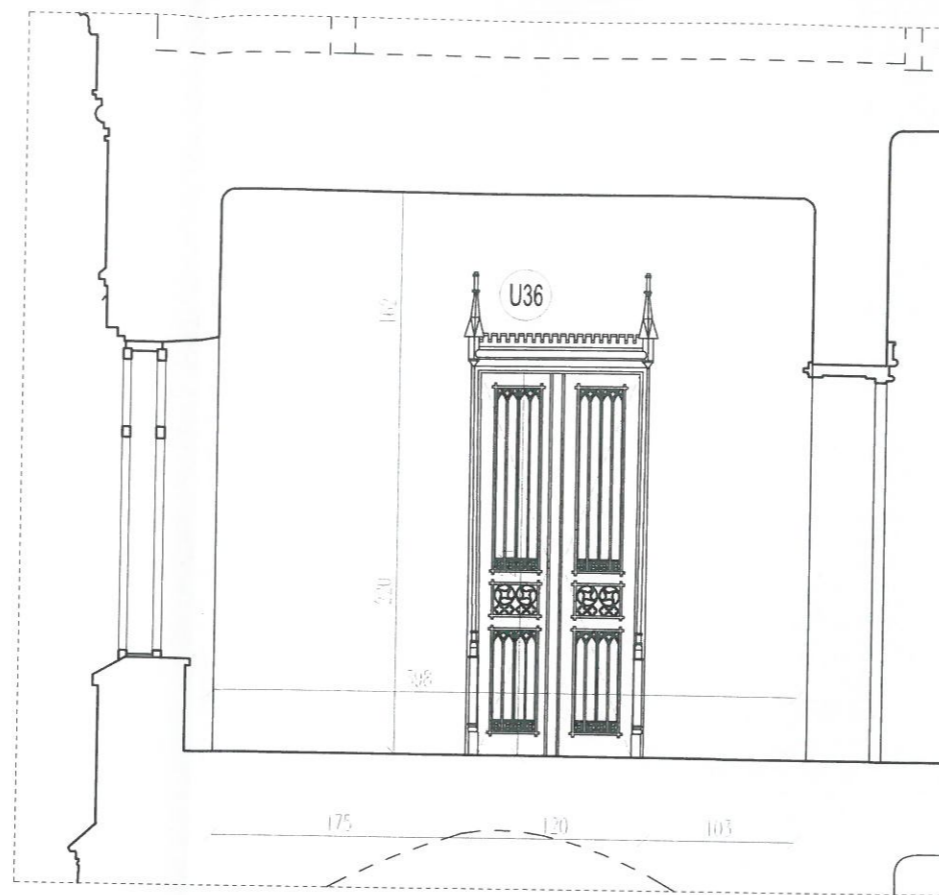
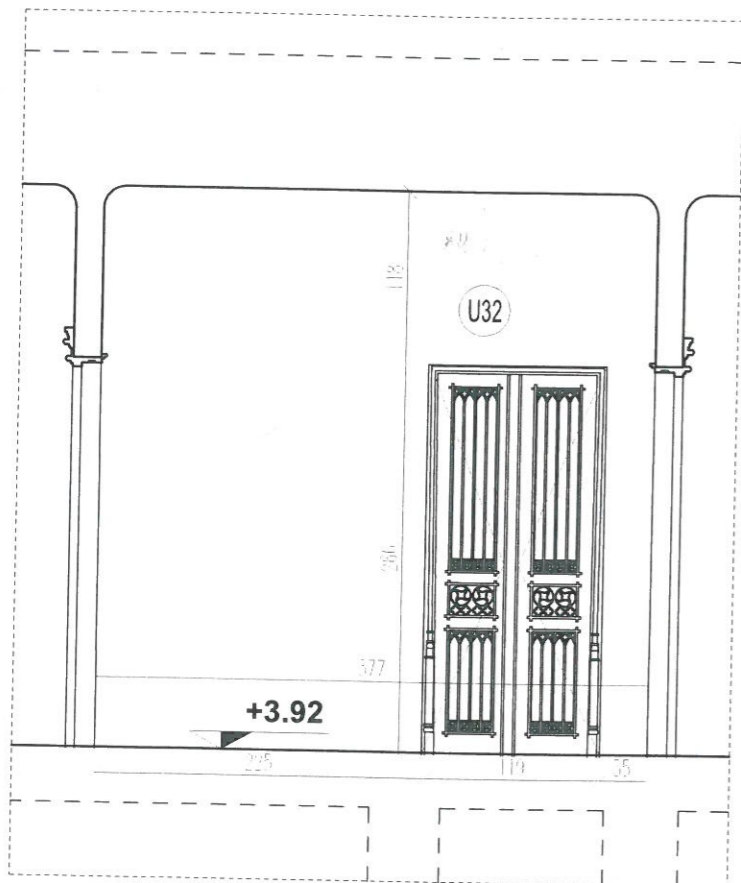
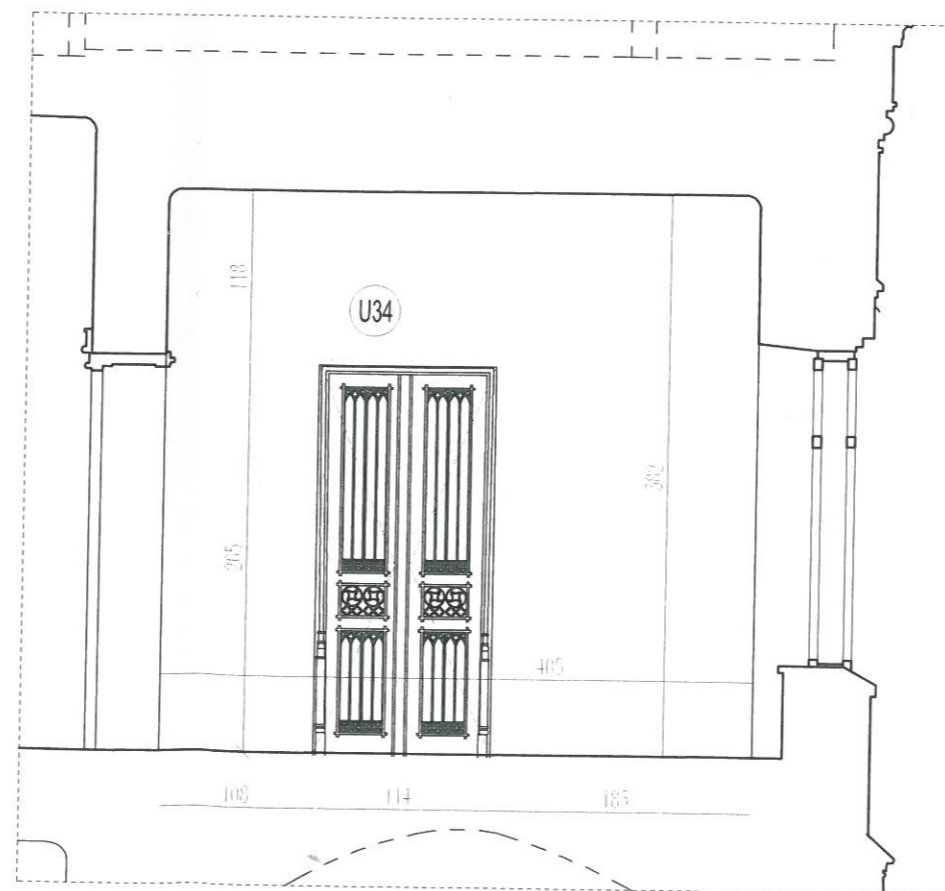
**E11 CAMERA**

- pard = parchet, lemn masiv, stare buna, plinta din lemn masiv
- per = zugraveala alba, degradari locale, fisuri si crapaturi in tencuiala, infiltratii in zidarie
- radiatoare si instalatii de incalzire neadequate
- tav = pictura deteriorata, desprinsa sau disparuta, crapaturi ale tencuiei colorate, fisuri
- cornisa, profil tras, deteriorat
- usi = lemn masiv de stejar, pe toc, cu rama si table si elemente neogotice decorative
- Ue4 - usa acces spre E02,
- Ue21 - usa acces spre E09, lemn masiv stejar, stare buna
- Ue22 - usa acces spre E12, lemn masiv stejar, stare buna
- fer. = lemn masiv de stejar cu elemente decorative neogotice, neetanse,
- Fe09 x 1buc.
- ilum. = 1 aplica tavan

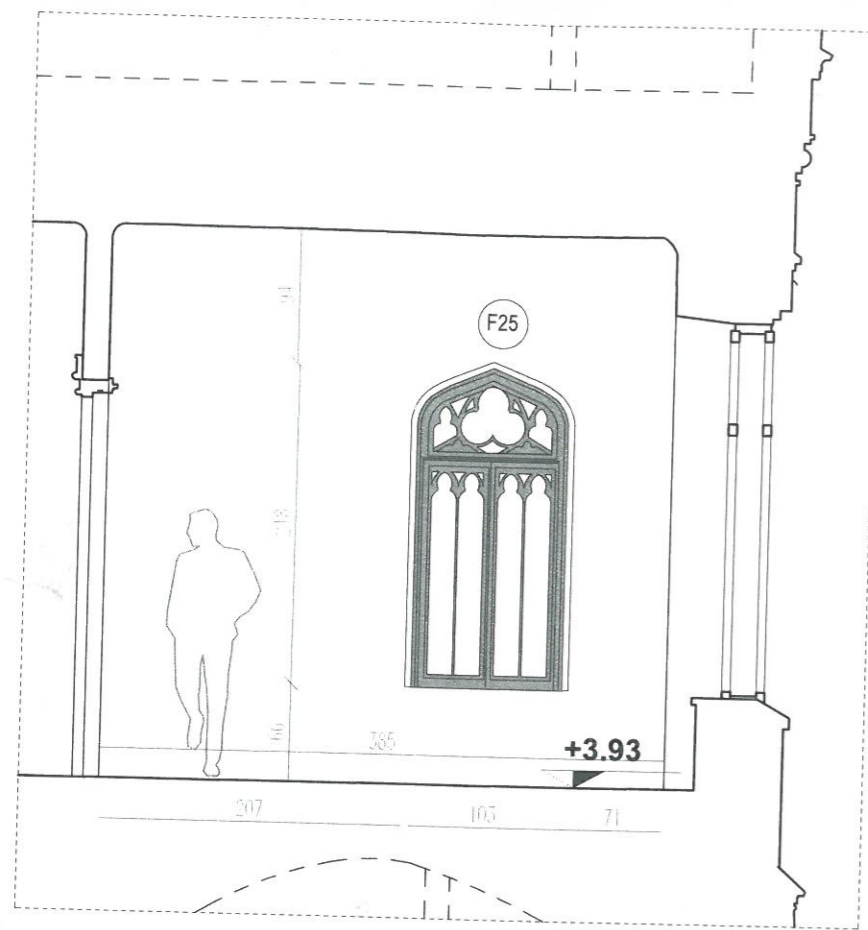
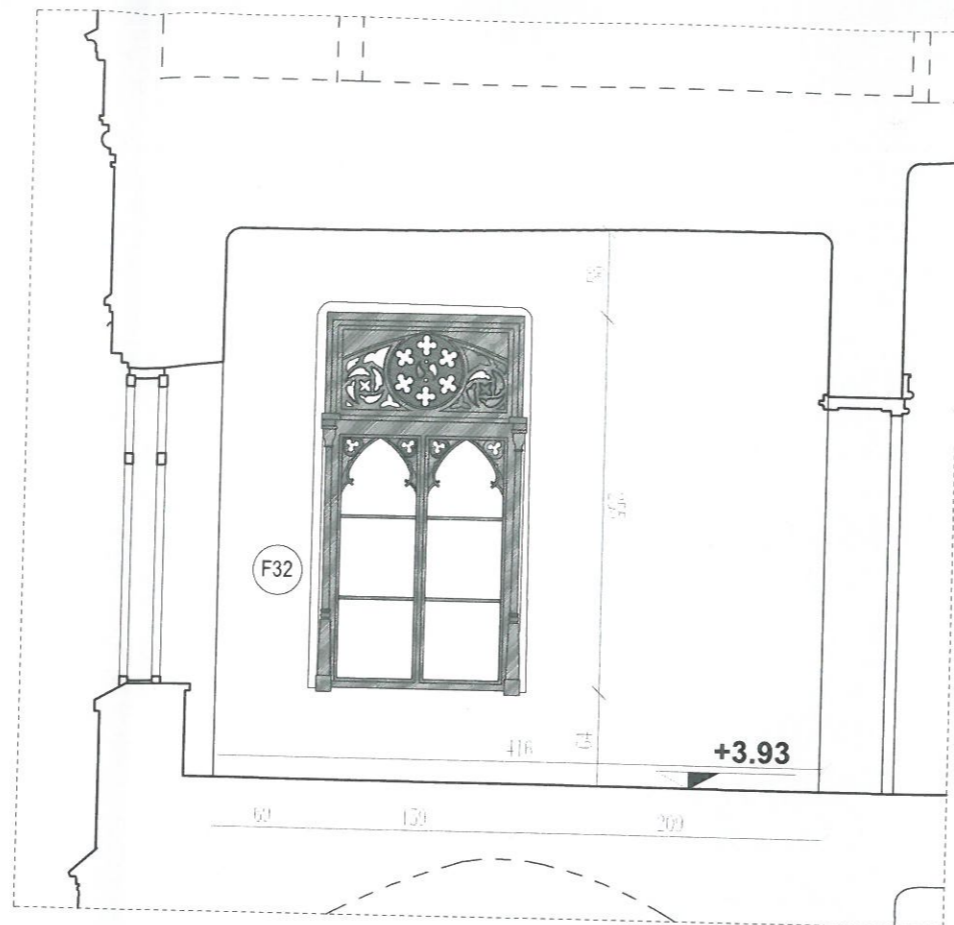
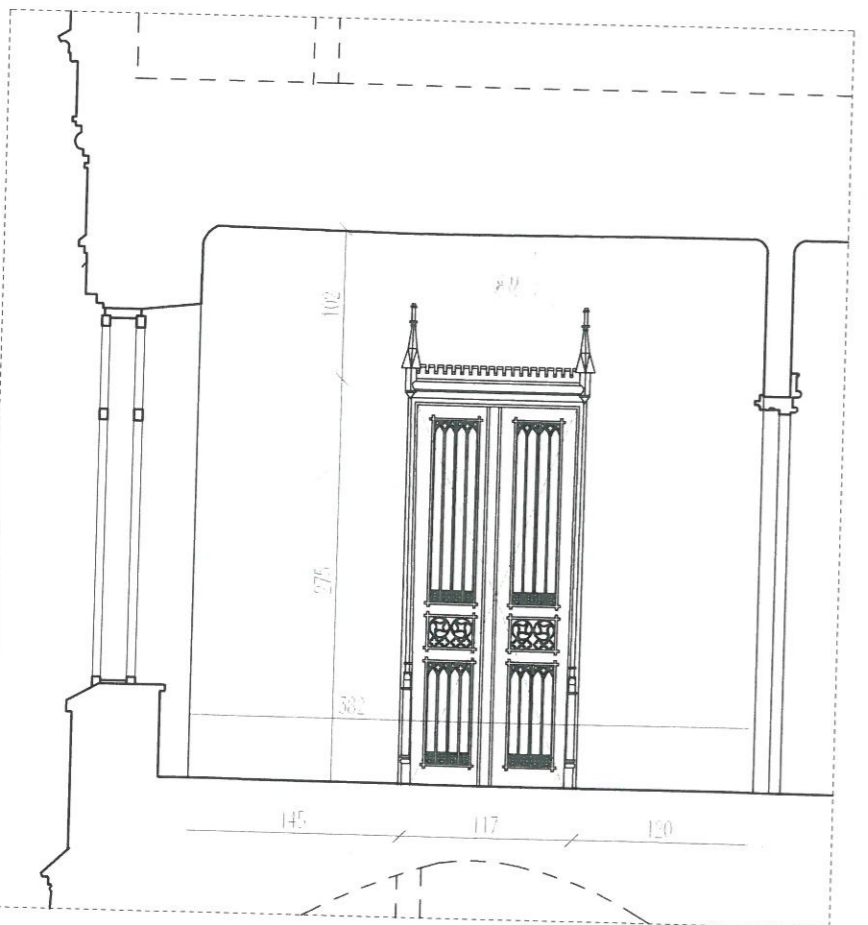
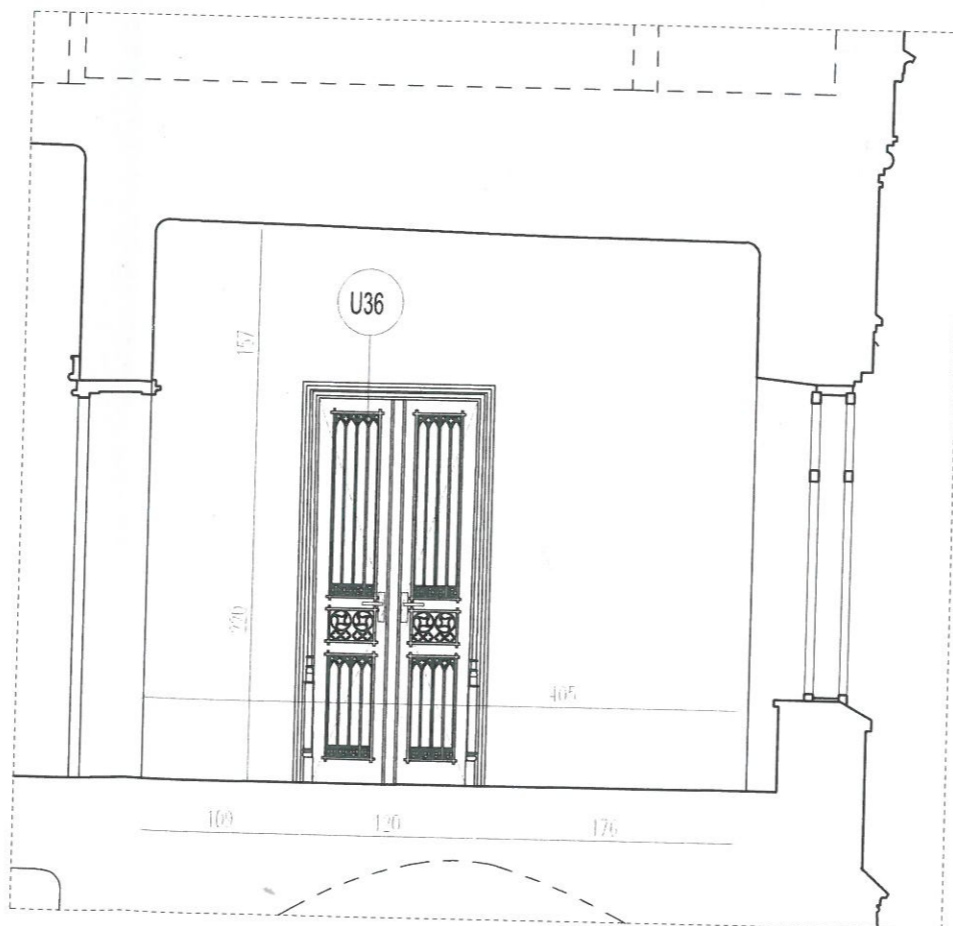
E12 CAMERA

- pard = parchet, lemn masiv, stare buna, plinta din lemn masiv
- per = zugraveala alba, degradari locale, fisuri si crapaturi in tencuiala, infiltratii in zidarie
- radiatoare si instalatii de incalzire neadecvate
- tav = pictura deteriorata, desprinsa sau disparuta, crapaturi ale tencuiei colorate, fisuri
- cornisa, profil tras, deteriorat
- usi = lemn masiv de stejar, pe toc, cu rama si table si elemente neogotice decorative
- Ue4 - usa acces spre E02,
- Ue22 - usa acces spre E11, lemn masiv stejar, stare buna
- fer. = lemn masiv de stejar cu elemente decorative neogotice, neetanse,
- Fe10 x 1buc.
- ilum. = 1 aplica tavan

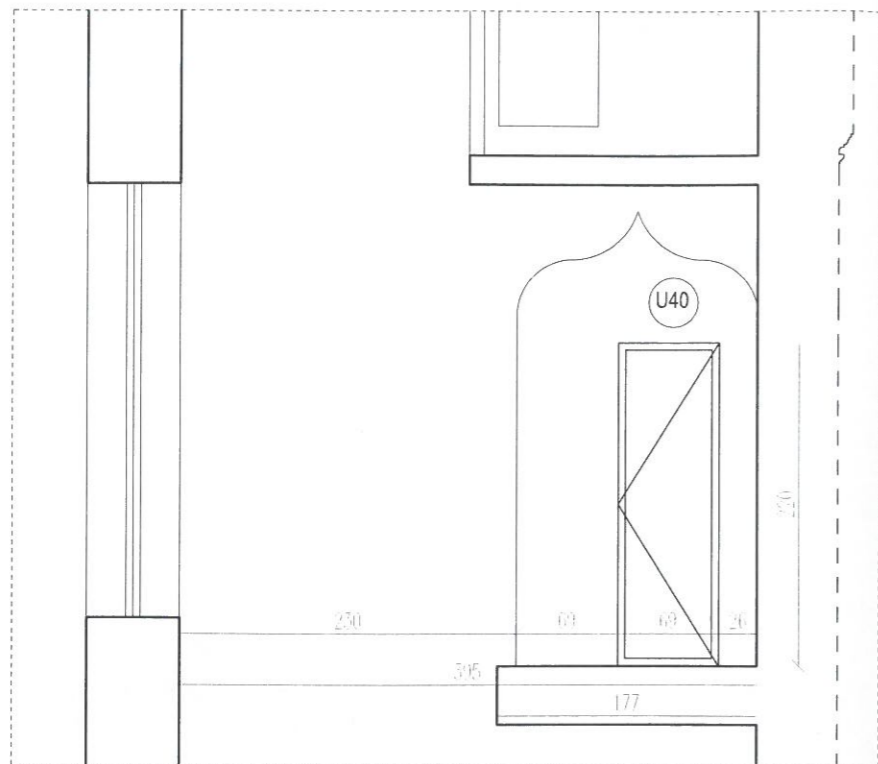
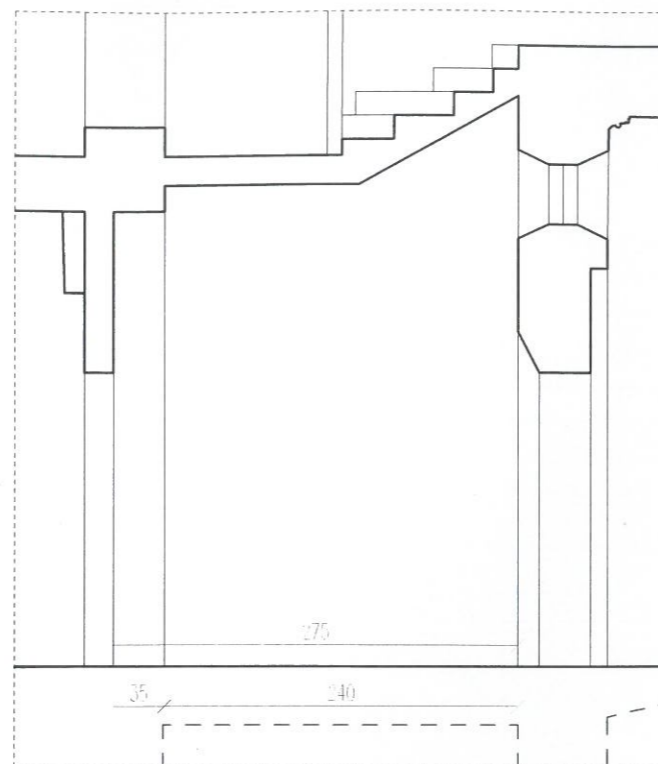
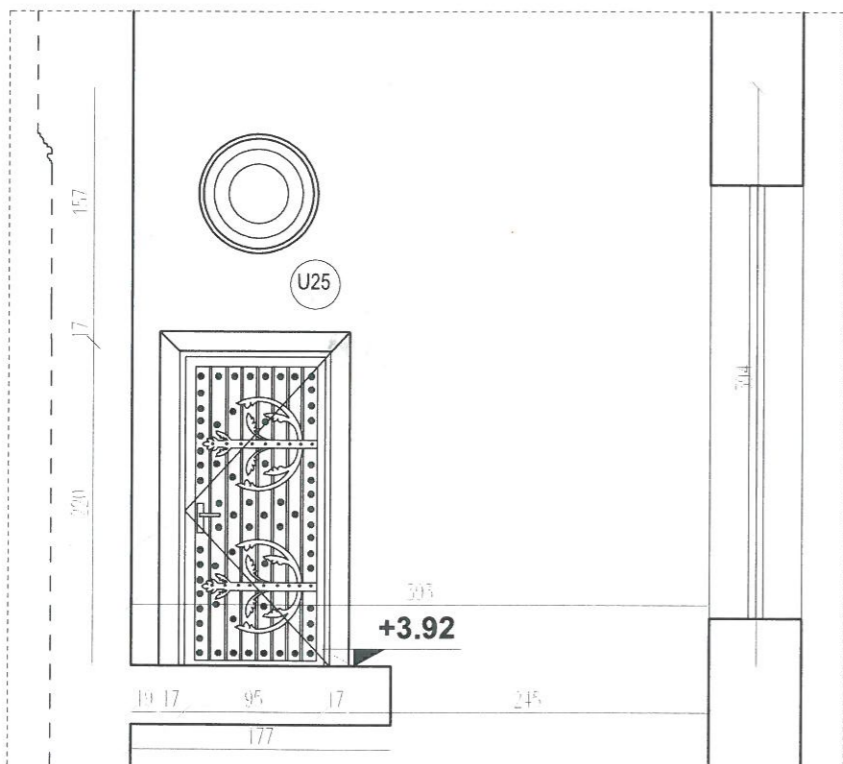
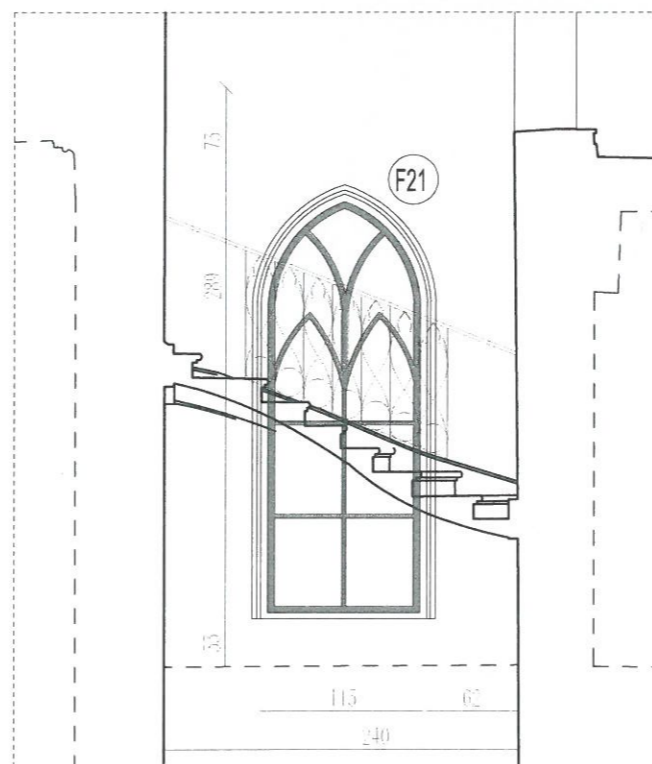
**E13 HOL ACCES**

- pard = dusumea, l scandura=8cm, stare deteriorata
- per = zugraveala alba, pictura partial degradata, fisuri si crapaturi in tencuiala, infiltratii in zidarie
- radiatoare si instalatii de incalzire neadecvate
- tav = pictura deteriorata, desprinsa sau disparuta, crapaturi ale tencuiei colorate, fisuri
- cornisa, profil tras, deteriorat
- usi = lemn masiv de stejar, pe toc, cu rama si table si elemente neogotice decorative
- Ue2 - usa acces spre E01,
- Ue11 - usa acces spre E14, lemn masiv stejar, stare buna
- fer. = lemn masiv de stejar cu elemente decorative neogotice, neetanse,
- Fe4 x 1buc.
- ilum. = 1 aplica tavan
- scar. = 25 trepte, scara balansata din lemn de stejar, vang lateral, balustrada din lemn, mana curenta din lemn 25x16cm

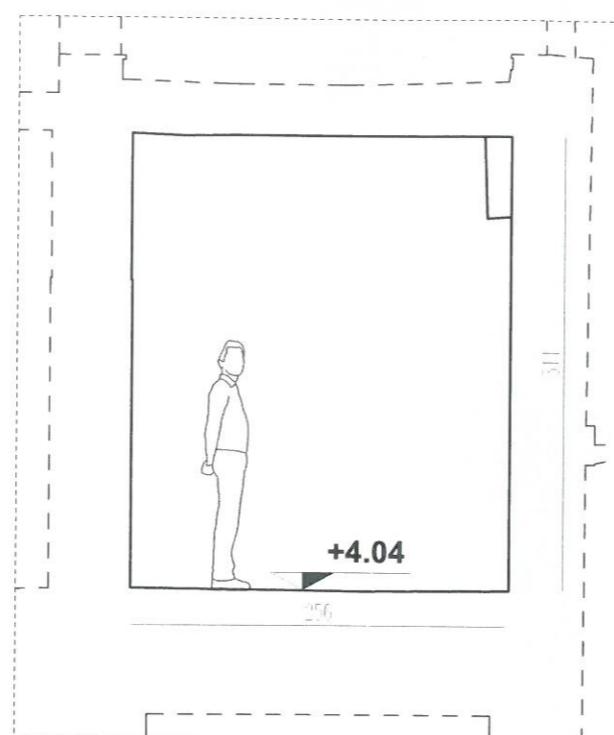
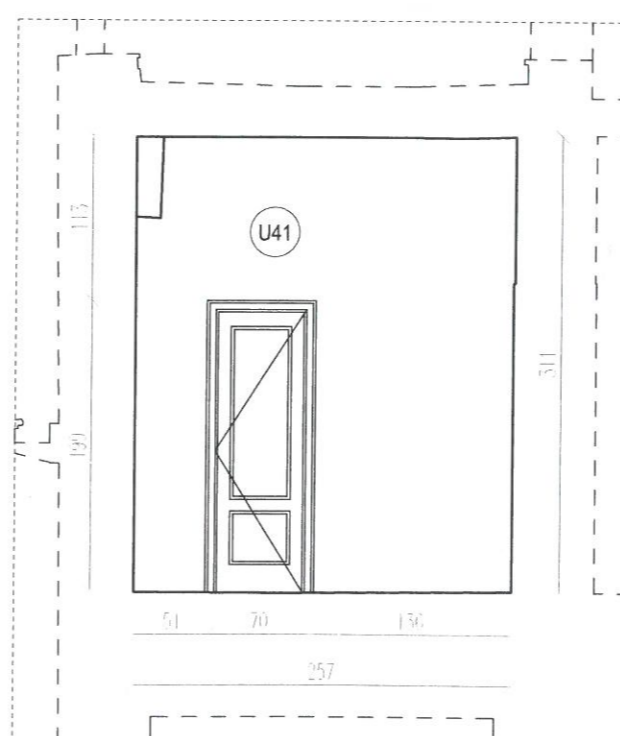
**E14 HOL**

- pard = gresie, placi dim. 30x30cm
- per = faianta, placi dim., 20x30cm  
pana la cota +2.20m, de pardoseala,  
tencuiala si zugraveala alba, fisuri, infiltratii in zidarie
- tav = tencuiala si zugraveala alba, urme de umezeala
- usi = lemn masiv de stejar, pe toc, cu rama si table si  
elemente neogotice decorative
- Ue11 - usa acces spre E13, lemn, stare buna
- Ue12- usa acces spre E15, lemn, stare buna
- ilum. = 1 aplica tavan

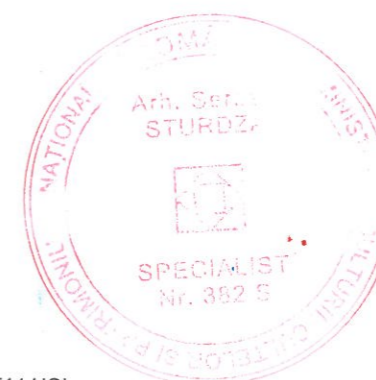
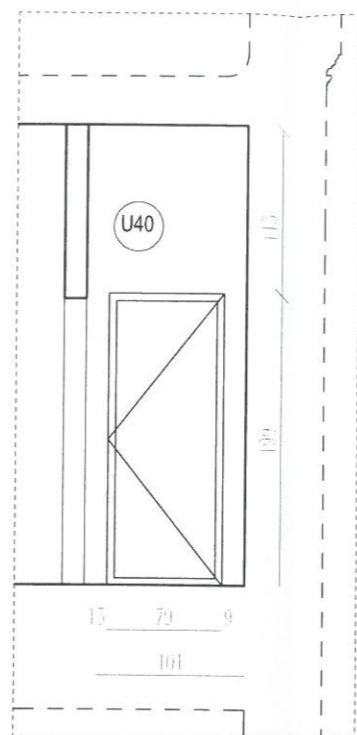
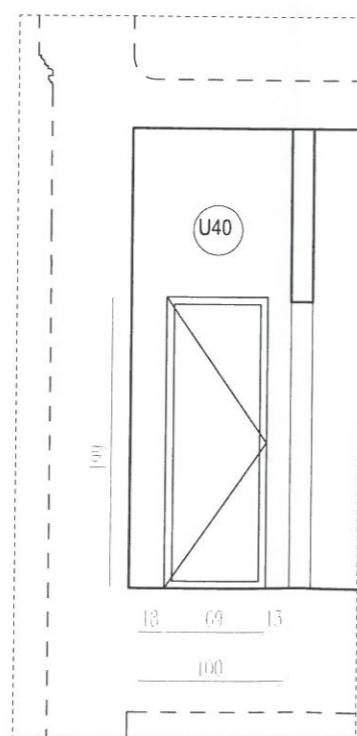
A=2.59mp  
P=7.20m  
H=3.11m

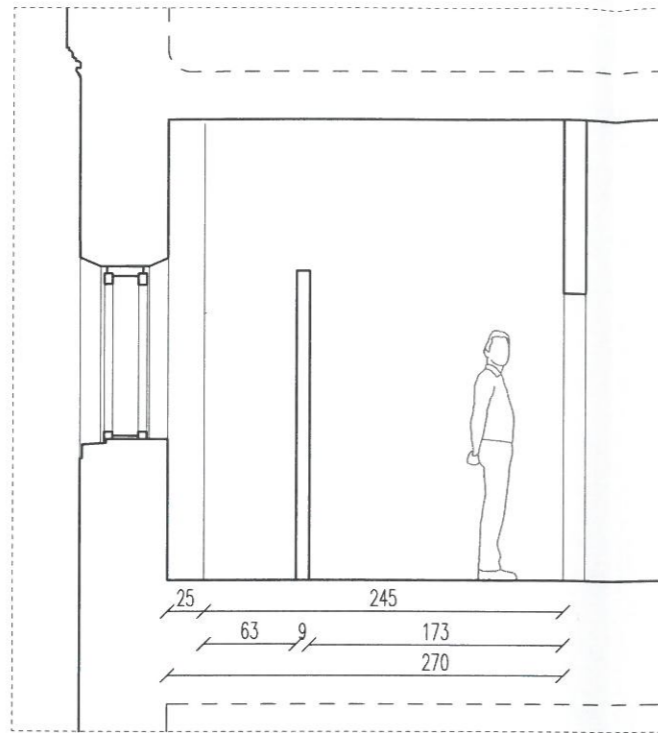
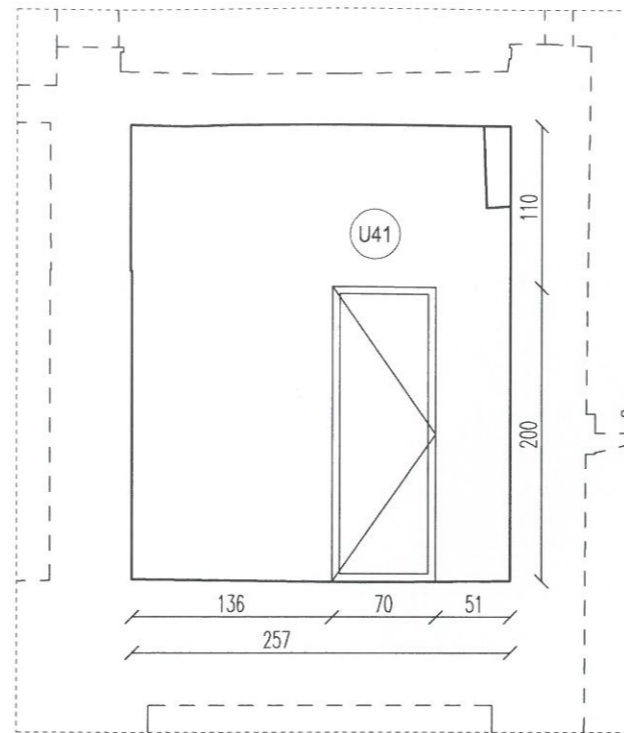
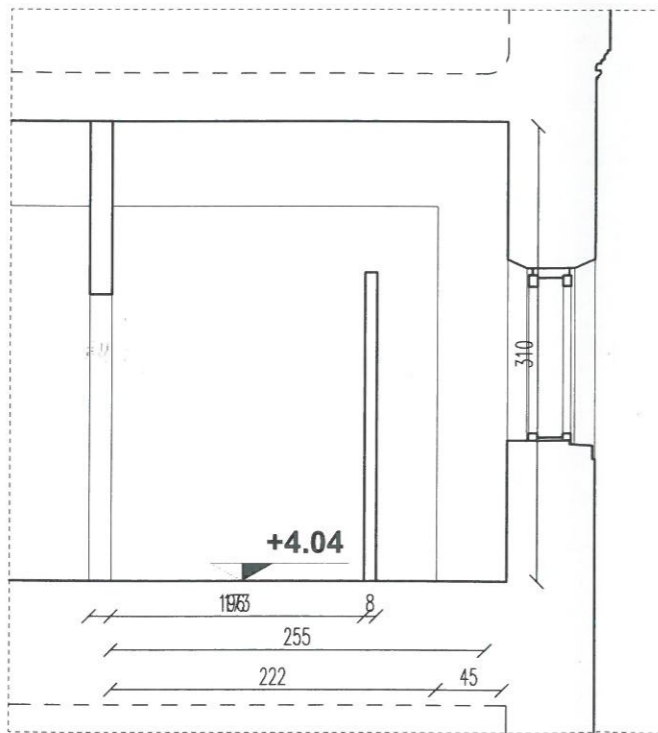
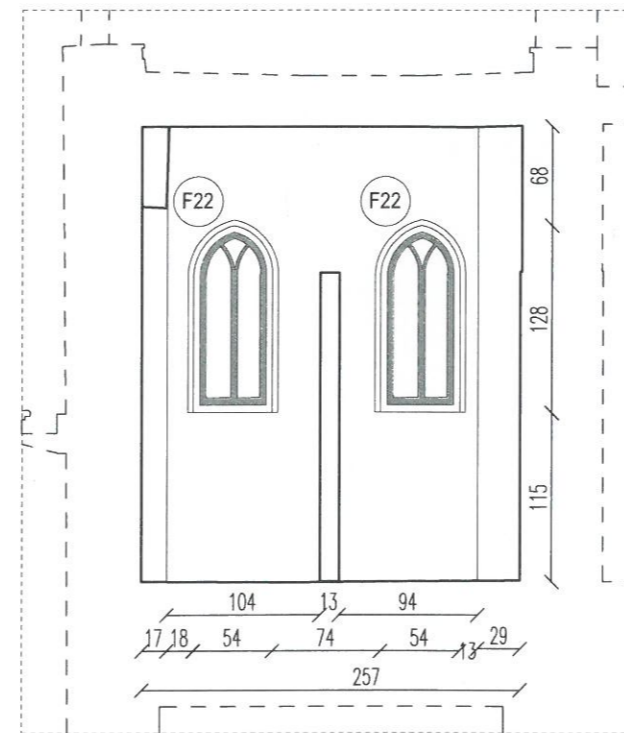
**E15 GRUP SANITAR**

- pard = gresie, placi dim. 30x30cm
- per = faianta, placi dim., 20x30cm  
pana la cota +2.20m, de pardoseala,  
tencuiala si zugraveala alba, fisuri, infiltratii in zidarie
- tav = tencuiala si zugraveala alba, urme de umezeala
- usi = lemn masiv de stejar, pe toc, cu rama si table si  
elemente neogotice decorative
- Ue12 - usa acces spre E14
- Ue13 - usa closet
- Ue14 - usa closet
- fer. = lemn masiv de stejar cu elemente decorative neogotice,  
neetanse,  
- Fe5 x 2buc.
- ilum. = 1 aplica tavan

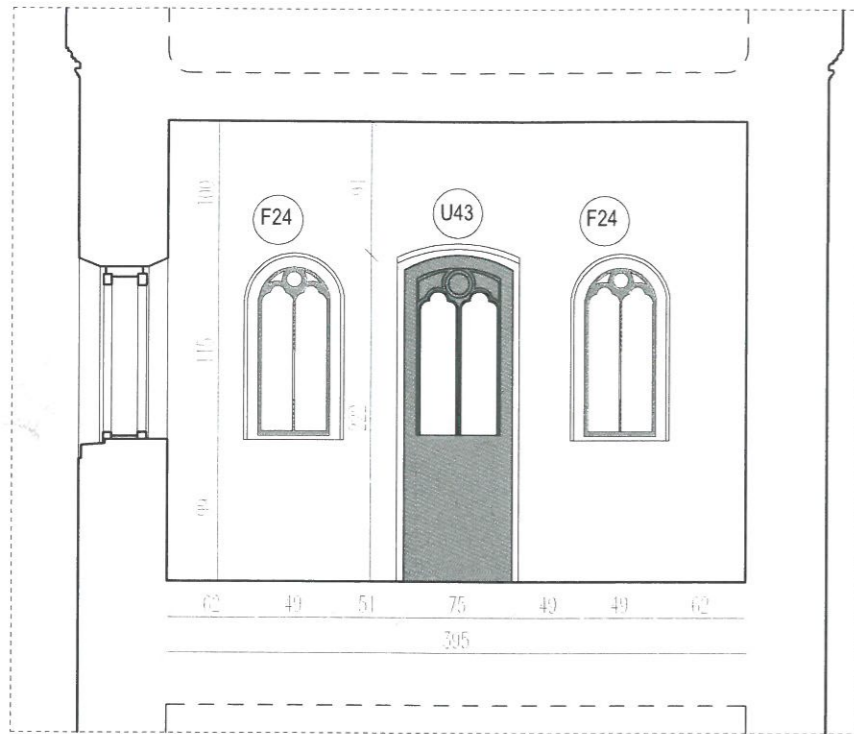
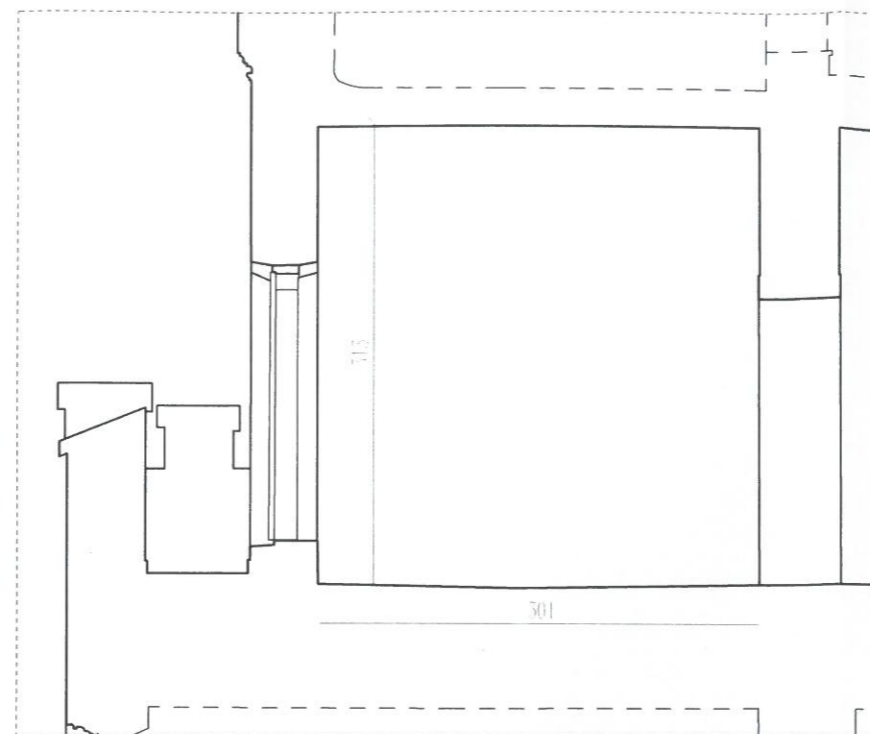
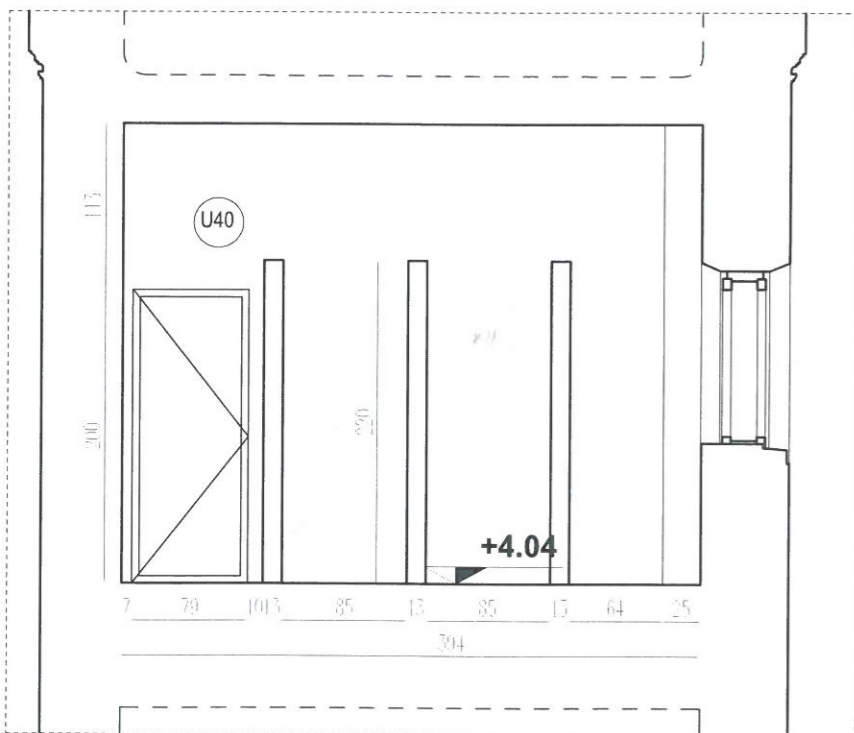
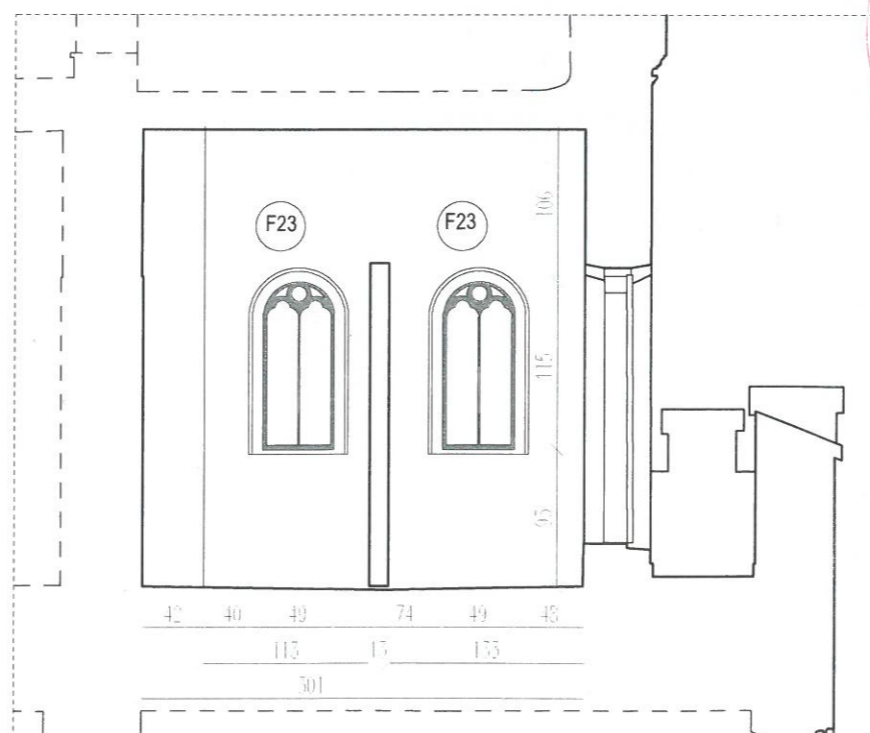
E16 GRUP SANITAR

- pard = gresie, placi dim. 30x30cm
- per = faianta, placi dim., 20x30cm  
pana la cota +2.20m, de pardoseala,
- tav = tencuiala si zugraveala alba, fisuri, infiltratii in zidarie
- usi = lemn masiv de stejar, pe toc, cu rama si table si  
elemente neogotice decorative
- Ue15 - usa acces E14
- Ue16 - usa closet, x2buc.
- Ue17 - usa closet, x1buc.
- Ue18 - usa acces balcon E17
- fer. = lemn masiv de stejar cu elemente decorative neogotice,  
neetanse,
- Fe6 x 2buc., Fe7 x2buc,
- ilum. = 1 aplica tavan

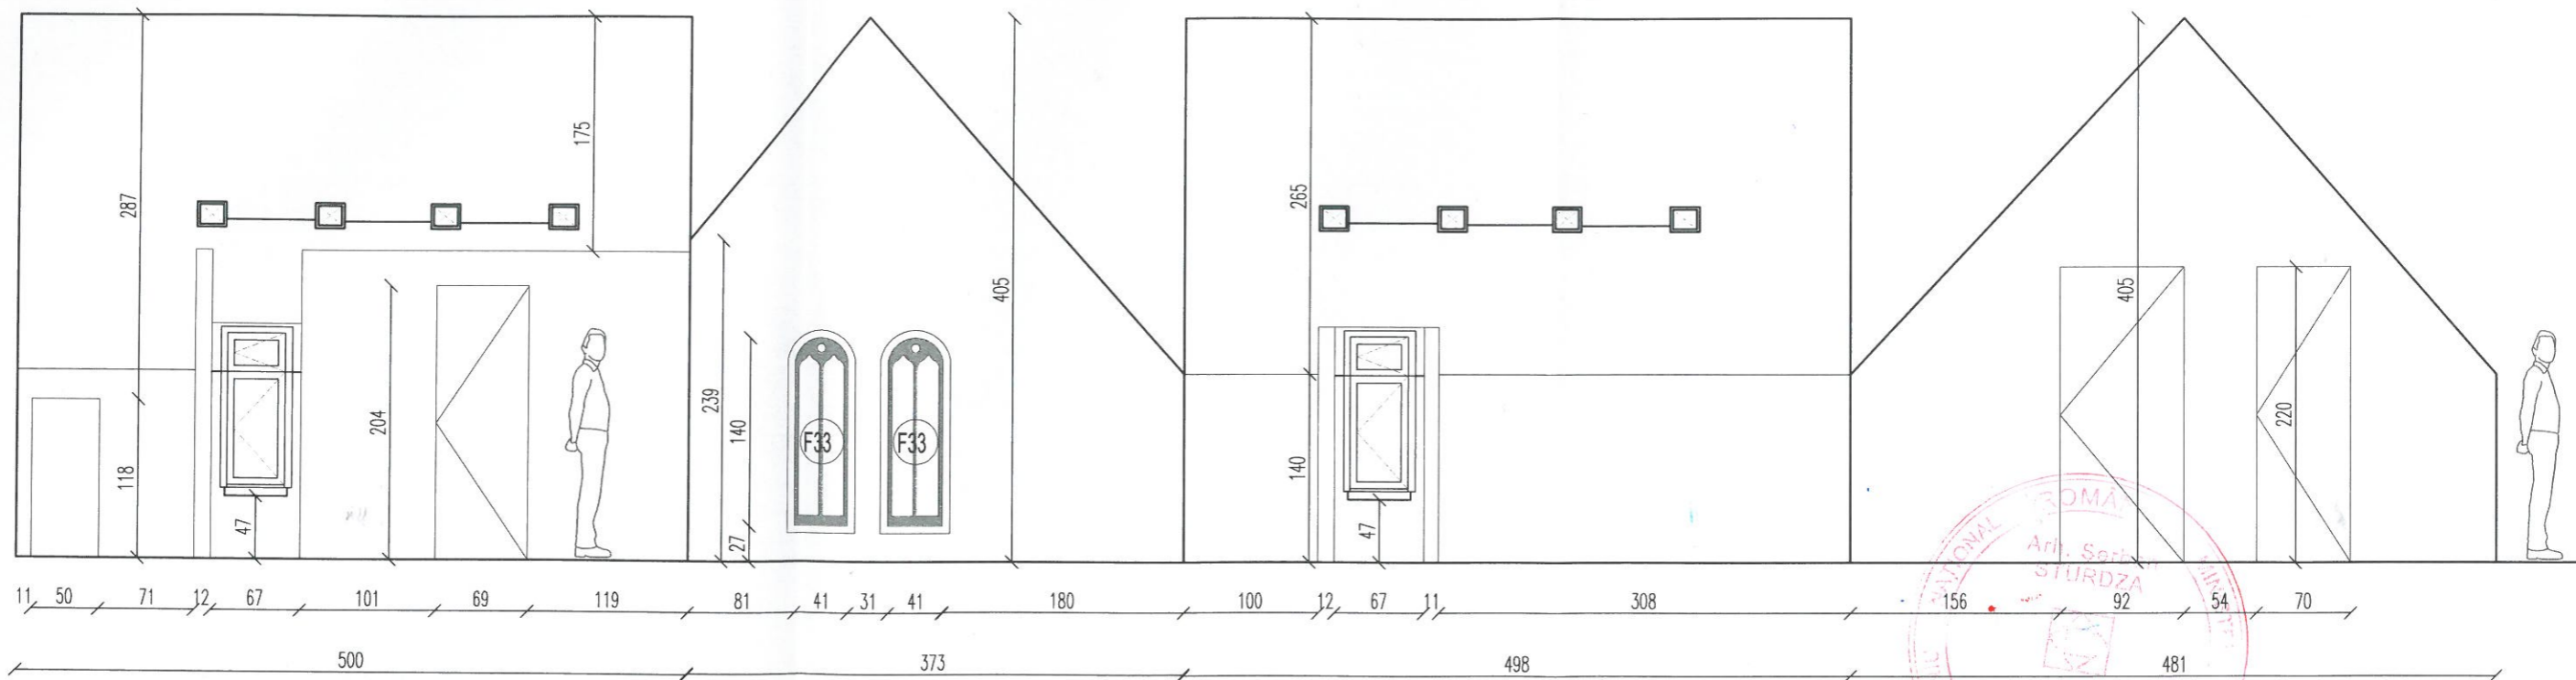
**M\_01 CAMERA**

pardoseala = parchet din lemn masiv, refăcut, plintă din lemn masiv  
 pereți = gips carton alb  
 tavan = gips carton alb, grinzi acoperite cu gips carton (6 grinzi, 12x12cm 80cm interax)  
 usi = lemn masiv, cu motive neogotice, refăcute, U47 - acces spre M04, U48 - acces grup sanitar M02, U49 - ușă vizitare zonă inaccesibilă sub jgheabul de colectare a apei de pe invelitoare  
 ferestre = lemn masiv, elemente decorative neogotice, neetanșe, 2buc. x F33,  
 ferestre tip VELUX, 1buc. x F37, 1buc. x F36, 2buc. x F35  
 iluminat = 1buc. x sursa ilum. tavan centrală

PERETE EST = 10MP  
 PERETE NORD = 6MP

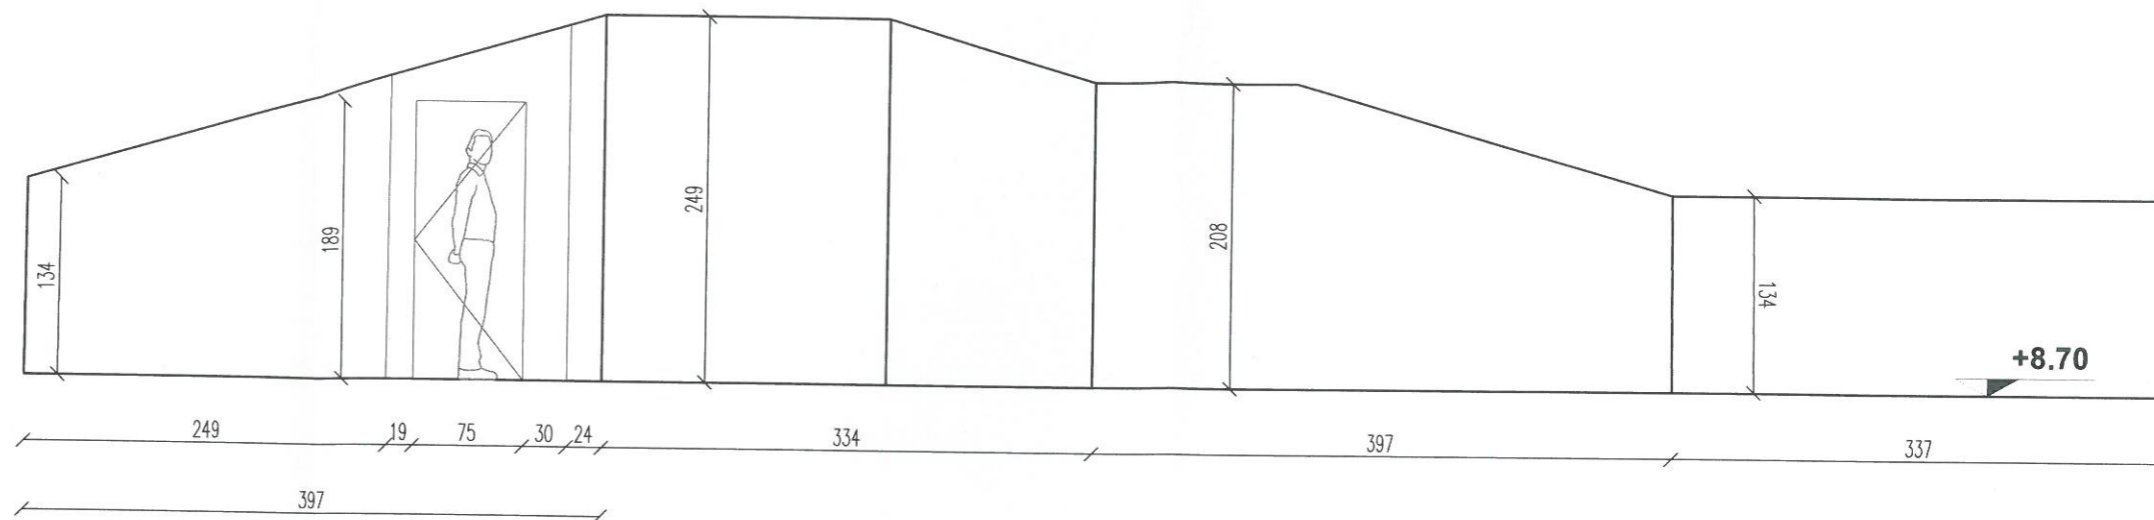
**M 16 CAMERA**

pardoseala = parchet din lemn masiv, refăcut, plintă din lemn masiv  
pereti= gipscarton alb, fisuri pronunțate la îmbinarea suprafeței peretelui cu coșul de evacuare a fumului  
tavan= gipscarton alb  
usi= lemn masiv cu motive neogotice, refăcute, stare bună, U58 - usa acces M18, U59 - usa acces M17, U60 - usa acces M15  
ferestre= tip VELUX, 1buc. x F35  
iluminat= 1 buc. x sursa aplicata perete, funcțional

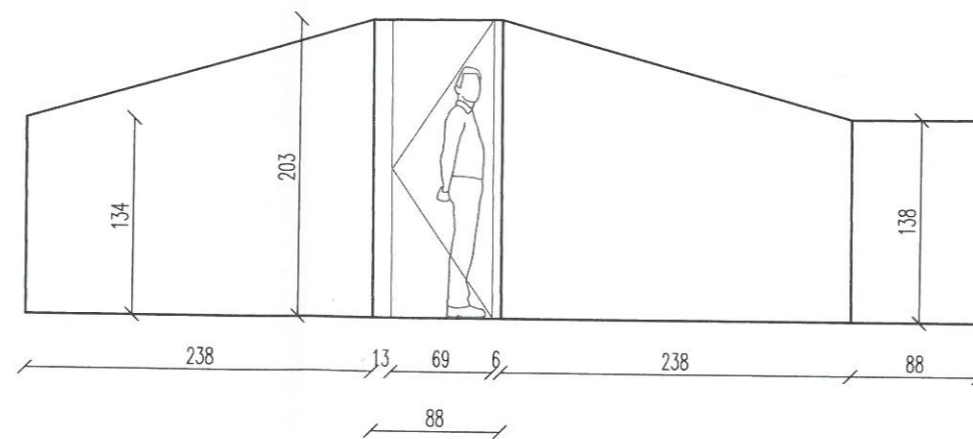
A=9.42mp  
P=14m  
Hi=3.40

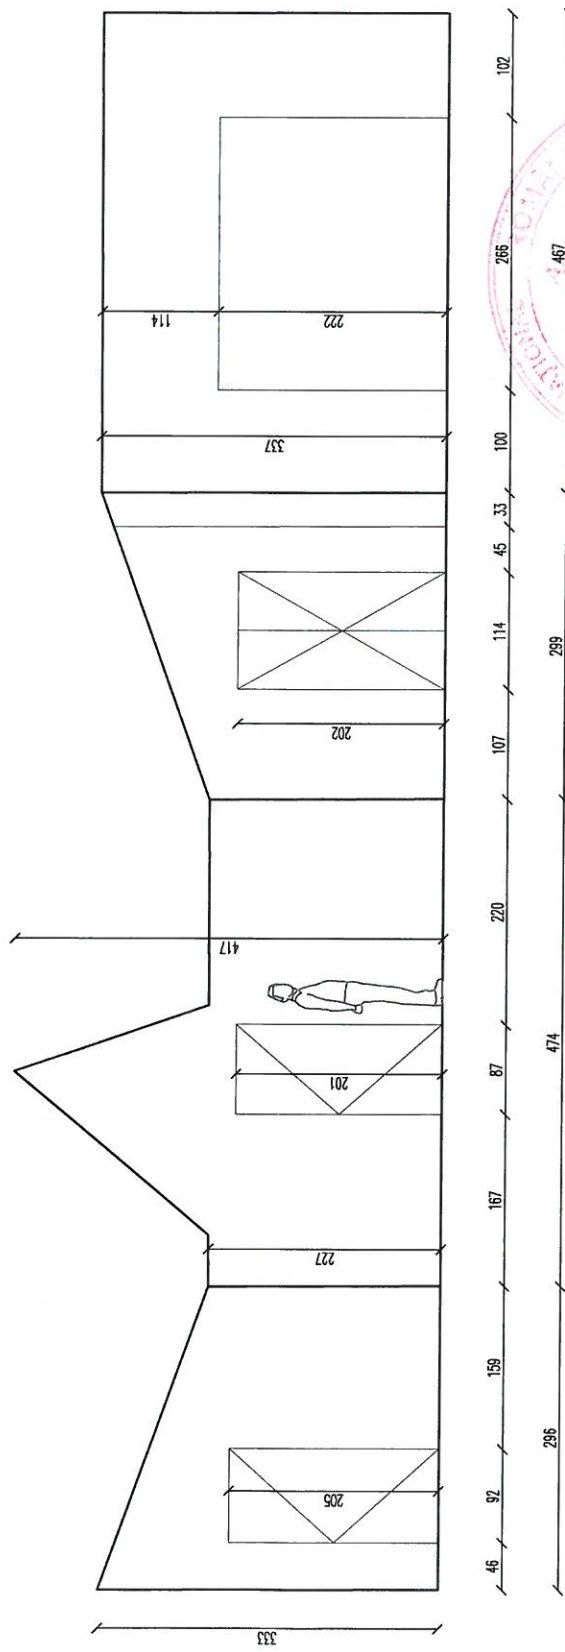
M18 CAMERA

**M.18. CAMERA**  
 pardoseala = parchet din lemn masiv, rafacut, plinã din lemn masiv  
 pereji = gips-carton alb  
 tavani = gips-carton alb  
 usi = lemn masiv cu motive neogotice, rafacute, stare bunã, US5,  
 deschidere dublã, ochiuri de sticlã matãutã, US6, US7, US8

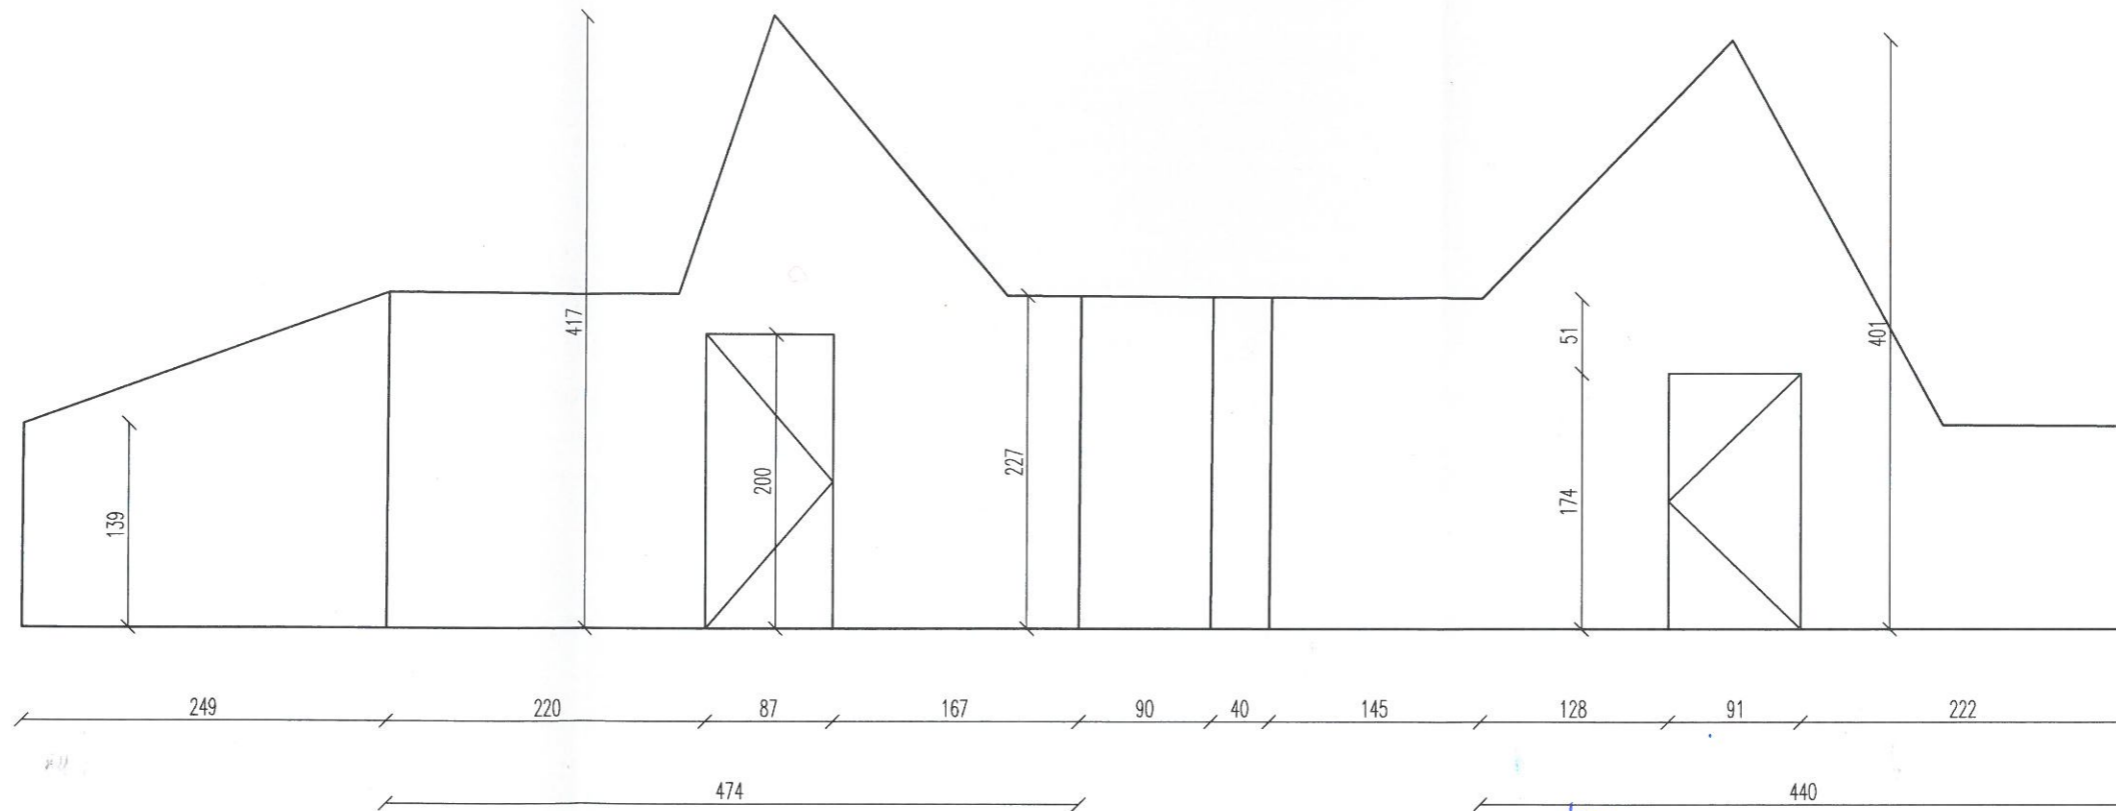
M19 CAMERA

**M 19 CAMERA**  
 pardoseala = parchet din lemn masiv, refăcut, plintă din lemn masiv  
 pereți= gipscarton alb  
 tavan= gipscarton alb  
 usi= lemn masiv cu motive neogotice, refăcute, stare bună, U56, U59
