<b>PRODIG</b> <small>s.r.l. PRODIG s.r.l. str. Dr. Obedeanu, nr. 3, 05, Bucuresti          Nr. Reg.Com. 135/3167/1991, cod fiscal R3814171          tel. 0722539910, e-mail: prodigbucuresti@gmail.com</small>		<b>TITLU PROIECT:</b> LUCRARI DE RESTAURARE LA CASTELUL STURDZA DIN SATUL NICLAUSENI, com. Baita, jud. Iasi		<b>PR. NUMARUL:</b> 1074-002
<b>SEF PROIECT</b> arh. Șerban Sturdza	<b>BENEFICIAR:</b> Mitropolia Moldovei și Bucovinei, Arhiepiscopia Iajilor	<b>DATA:</b> 11.2022	<b>FAZA:</b> P.T.+D.E.	
<b>DESENAȚ PROIECTAT</b> arh. stag. Ruxandra Vasile	<b>DESFASURATA CAMERA E04, RELEVU STADIU FIZIC</b>	<b>SCALA:</b> 1:50	<b>NR. PLANSĂ:</b> A41

TITLU PROIECT: LUCRĂRI DE RESTAURARE LA CASTELUL STURDZA DIN SATUL MICLAUSENI, com. Butcea, jud. Iasi		PR. NUMARUL: 1093-c/2022
SEF PROIECT	arh. Șerban Sturdza	BENEFICIAR: Mitropolia Moldovei și Bucovinei, Arhiepiscopia Iașilor
DESENAT PROIECTAT	arh.stag.Ruxandra Vasile arh.stag.Mihnea Tudor	DATA: 11.2022
<b>DESFASURATA CAMERA E06, RELEVU STADIU FIZIC</b>		FAZA: P.T.+D.E.
		SCARA: 1:50
		NR. PLANSA: A43

**DEFASURATA CAMERA E14,  
RELEVEU STADIU FIZIC**

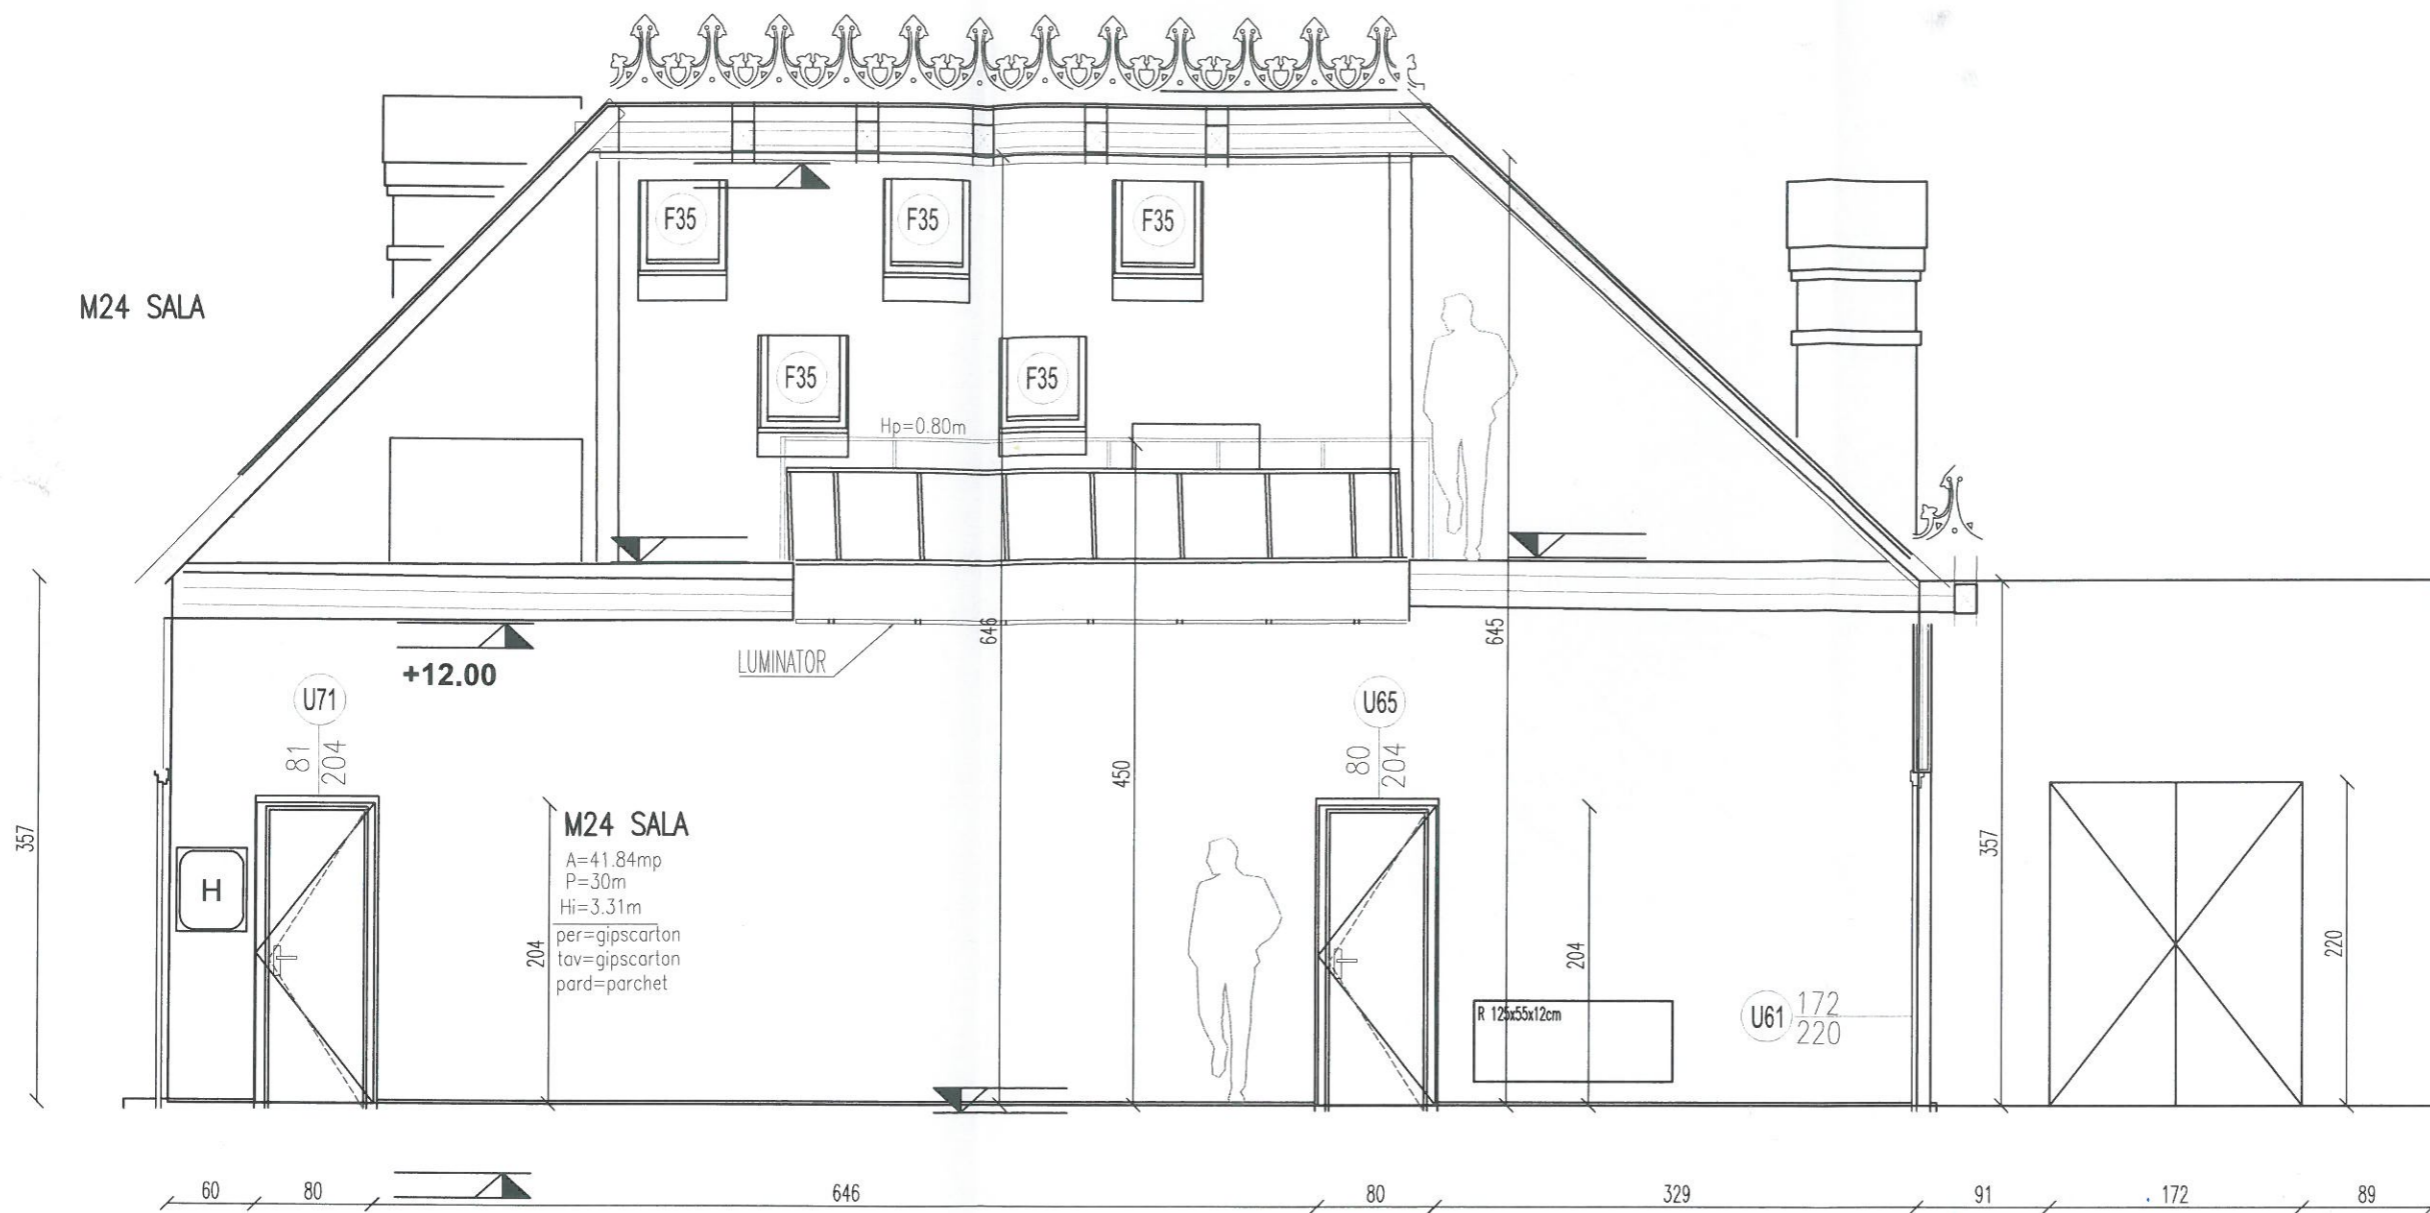
**M24 SALA**  
 A=41.84mp  
 P=30m  
 Hi=3.31m  
 per=gips carton  
 tav=gips carton  
 pard=parchet

**M 24 SALA**  
 A=41.84mp  
 P=30m  
 Hi=3.31m  
 pardoseala = parchet din lemn masiv, refăcut, plintă din lemn masiv  
 pereți= gips carton alb  
 tavan= gips carton alb  
 usi= lemn masiv cu motive neogotice, refăcute, stare bună, U52, U51, U55, U61, U65.

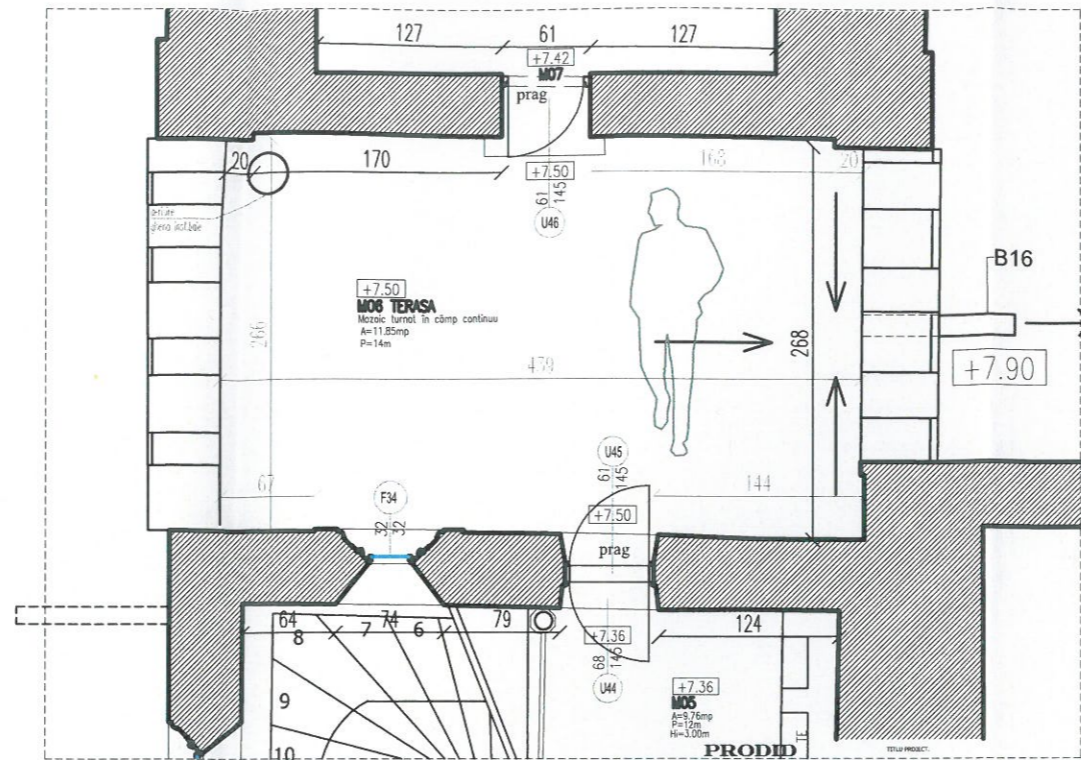
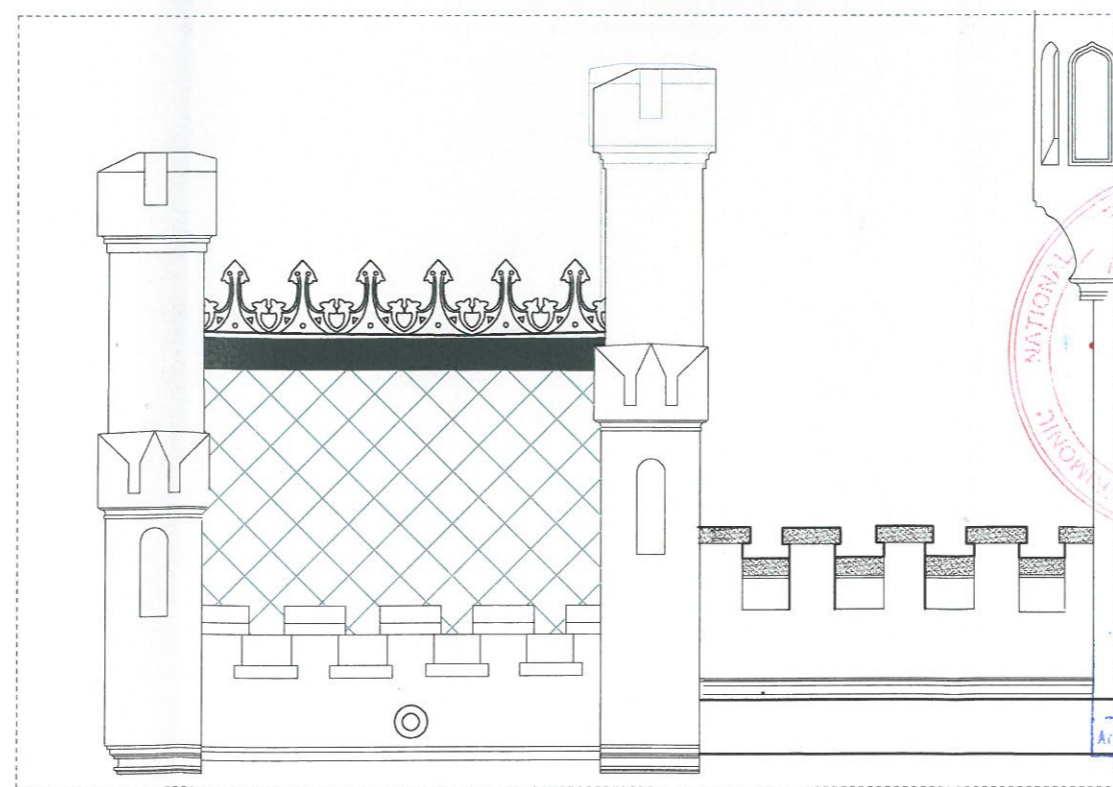
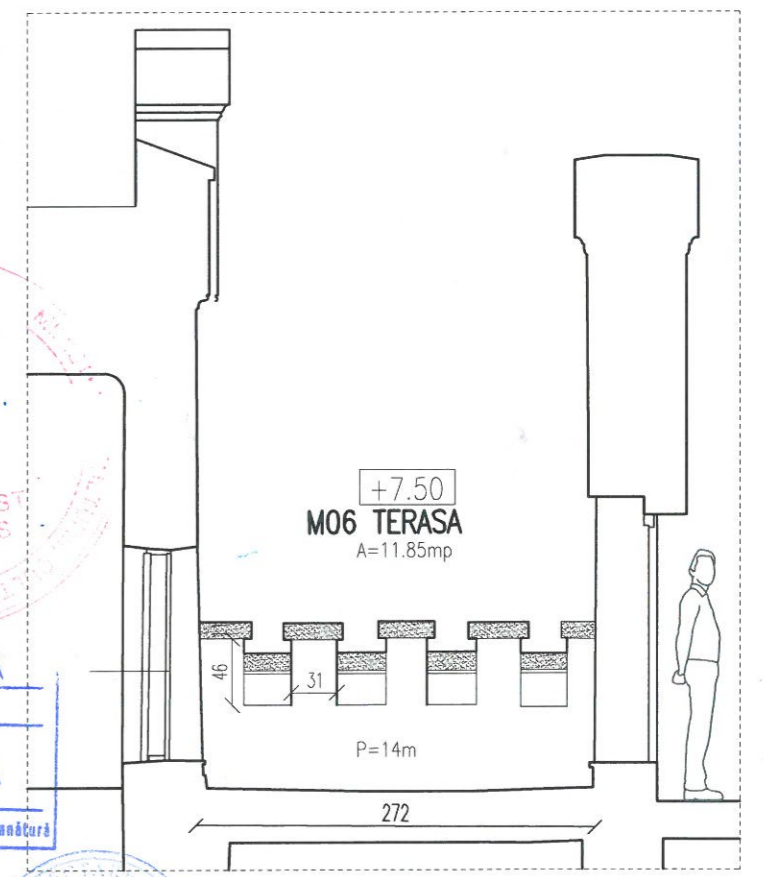
**M 06 TERASA**

pardoseala =mozaic turnat, degradat, cruste verzi la imbinarea parapetului crenalat  
 pereți= parapet crenalat, urme de umezeală, zugrăveală exfoliată  
 usi= lemn masiv, cu elemente neogotice decorative, neetanșe, U45- acces spre M05, U46 - acces spre M07  
 iluminat= 1buc. x sursă aplicată pe perete, deasupra gol U45, nefuncțional
